**Caracterización geológico-geotécnica de un tramo de vía ubicado en
los sectores Sayo- Paquisha de la parroquia Santiago, cantón y
provincia de Loja**

Trabajo de Titulación, previo a la
obtención del título de Ingeniero en
Geología Ambiental y Ordenamiento
Territorial.

Loja - Ecuador

2025

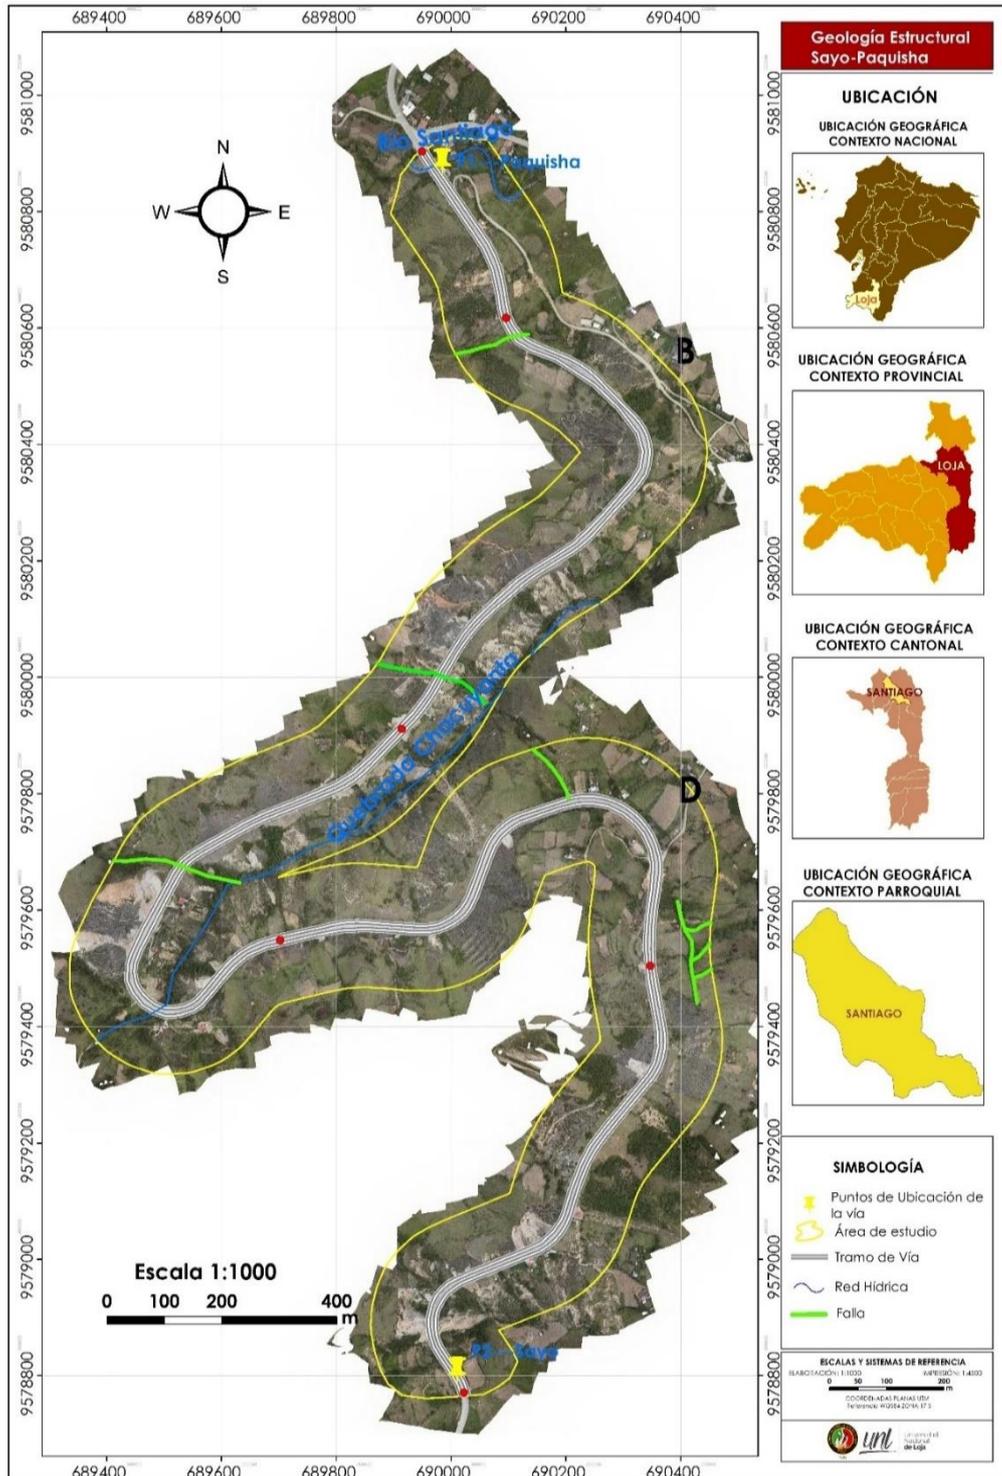
Figura 46 Mapa de estructuras presentes en la zona de estudio

El mapa estructural se representa en la Figura. 46 el mismo que cuenta con la presencia de fallas de tipo normal.

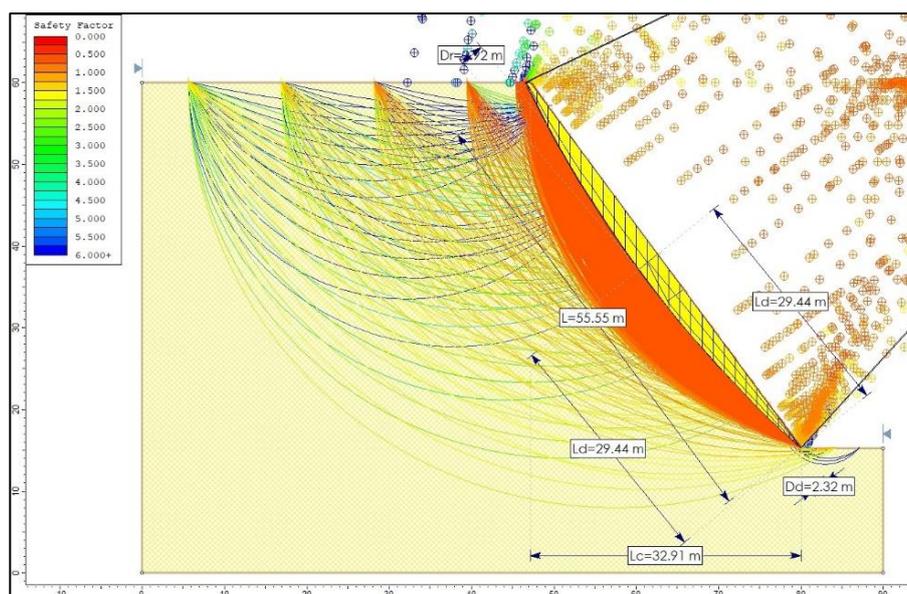
Figura 54 Parámetros morfométricos del deslizamiento D_1.

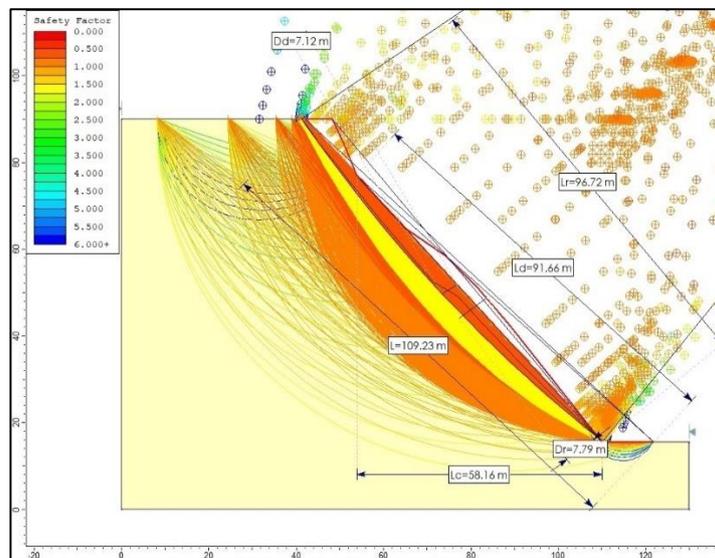
Figura 56 Parámetros morfométricos Deslizamiento D_11.

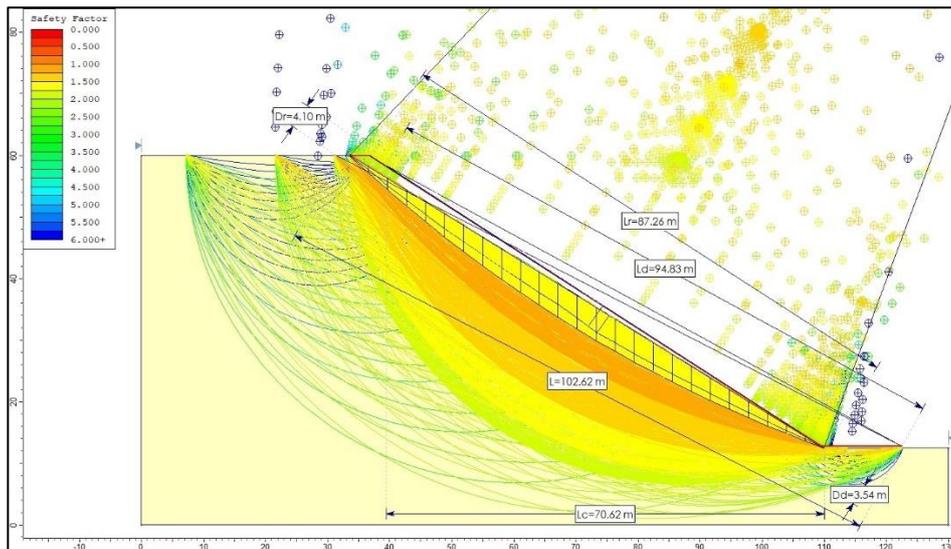
Figura 58 Parámetros morfométricos Deslizamiento D23.

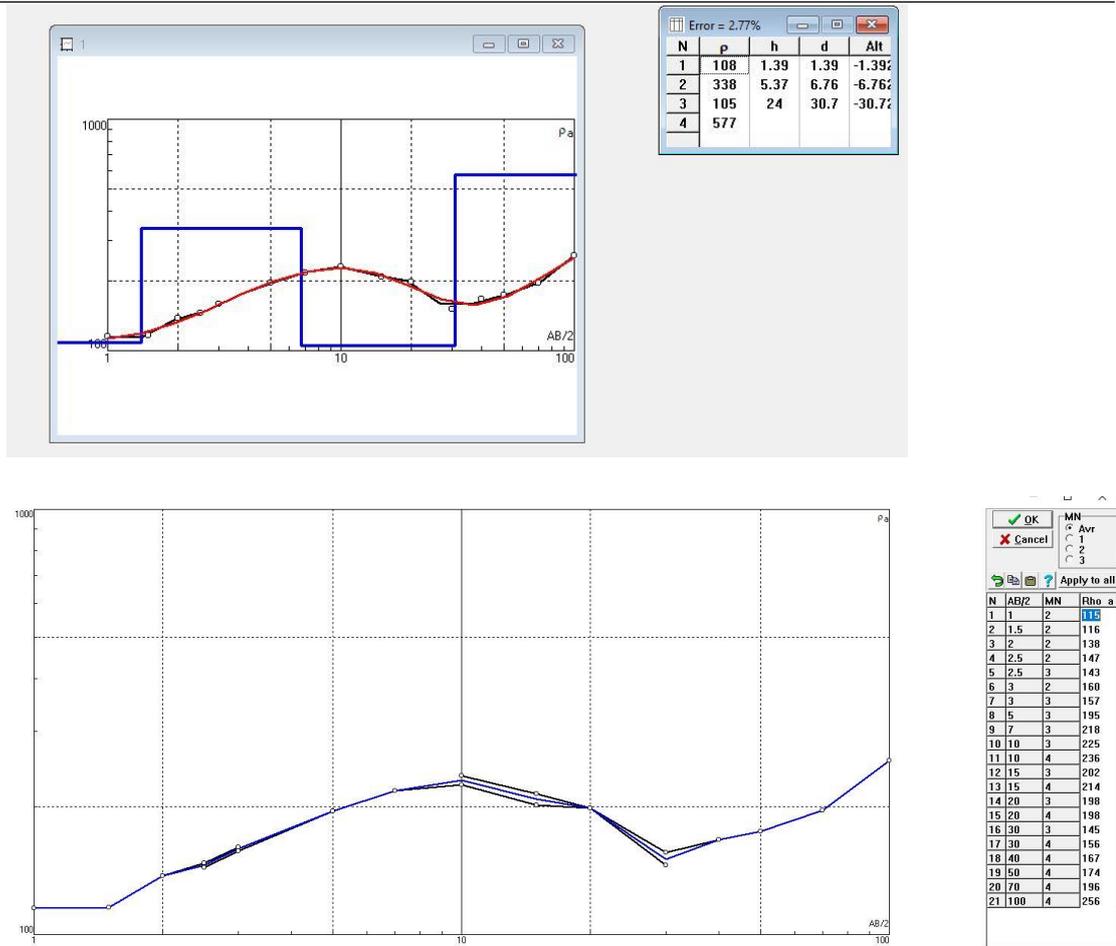
Figura 59 Curva de resistividad eléctrica y tabla de resistividad real, espesor, y profundidad, SEV 1.

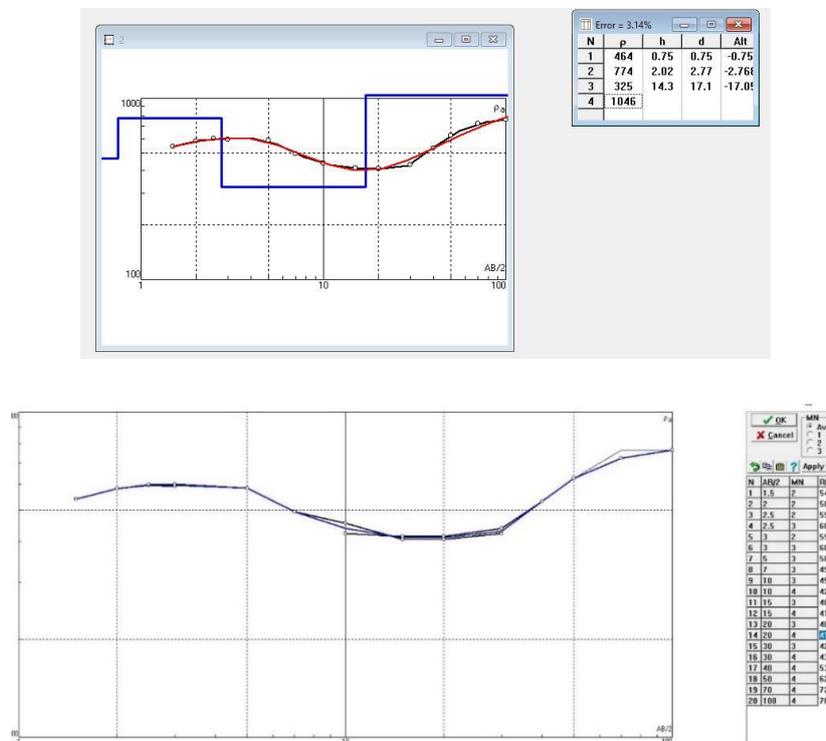
Figura 60 Curva de resistividad eléctrica y tabla de resistividad real, espesor, y profundidad, SEV 2.

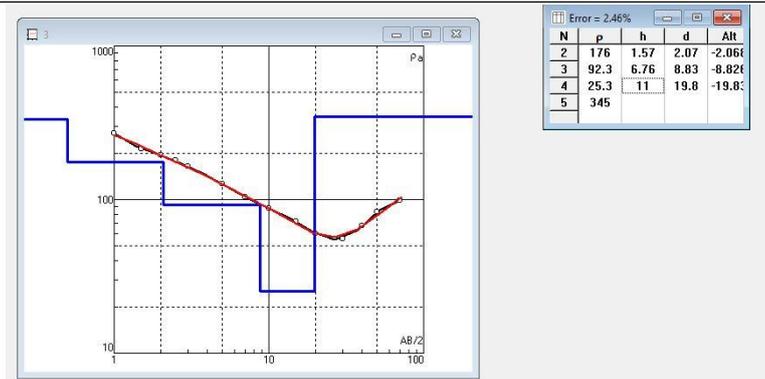
Figura 61 Curva de resistividad eléctrica y tabla de resistividad real, espesor, y profundidad, SEV 3.

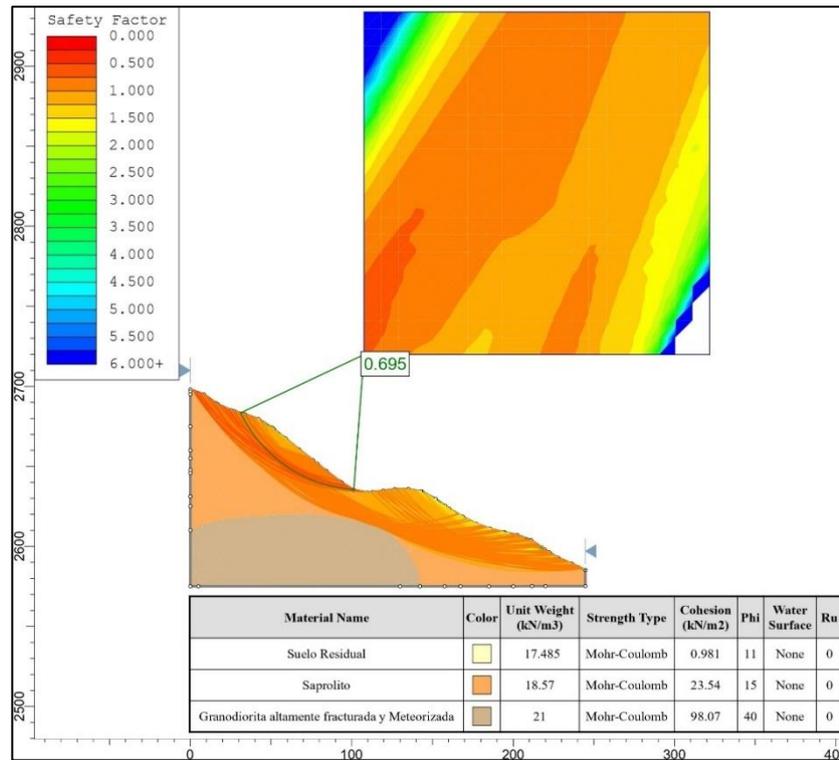
Figura 64 Análisis de rotura para el deslizamiento 1, mediante el modelo estático

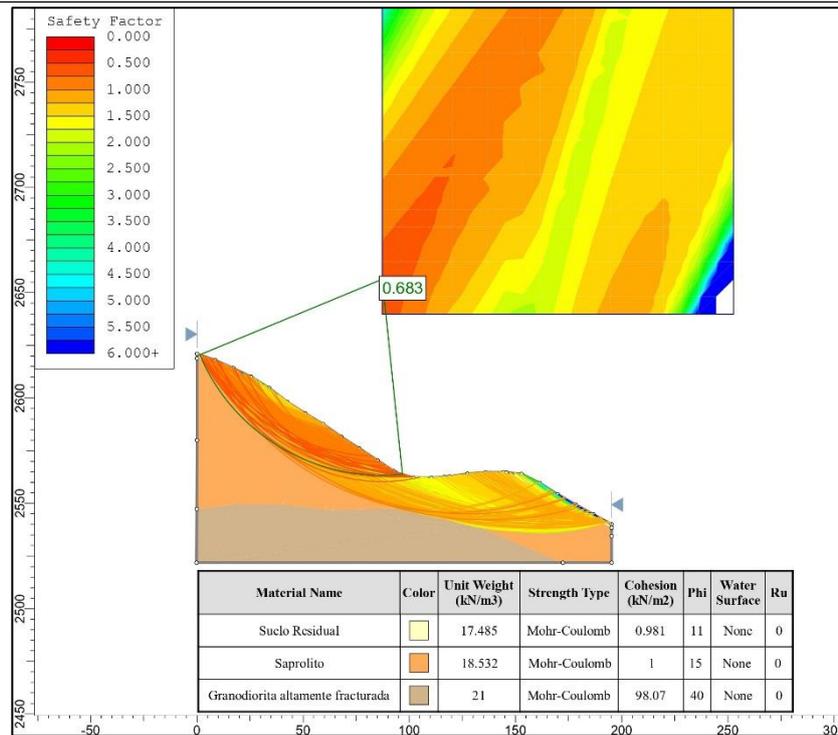
Figura 65 Análisis de rotura para el deslizamiento 11, mediante el modelo estático

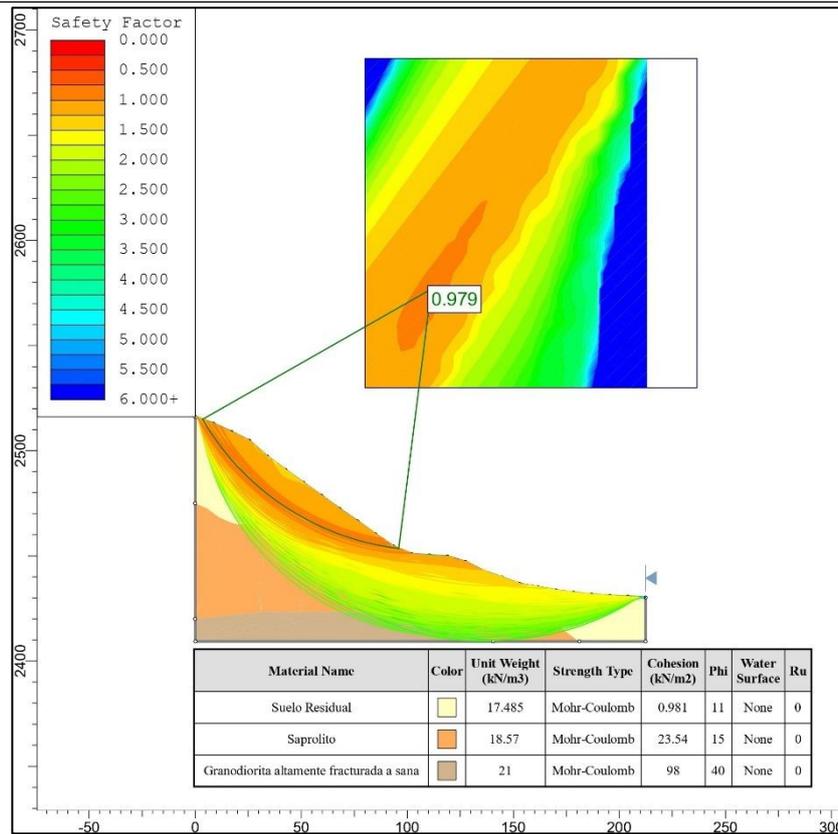
Figura 66 Análisis de rotura para el deslizamiento 20, mediante el modelo estático
