**UNIVERSIDAD NACIONAL DE LOJA**

**EVALUACIÓN DE LA CALIDAD DE AGUA DE LA  
MICROCUCNA CAYAMATZA DEL CANTÓN EL PANGUL,  
A TRAVÉS DEL USO DE BIOINDICADORES**

*Tesis de grado previo a la obtención  
del título de: Ingeniero en Manejo y  
Conservación del Medio Ambiente*

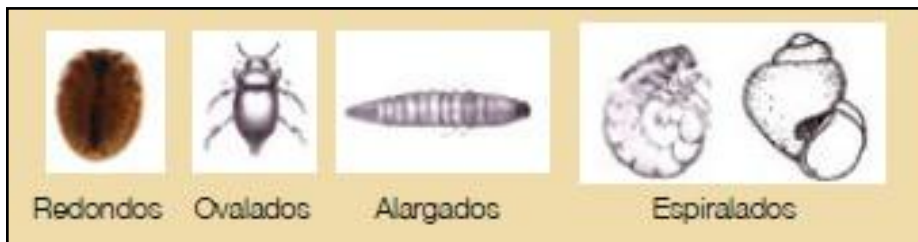
**Figura 1.** Forma de los macroinvertebrados.

Los macroinvertebrados tienen muchas formas; así, las conchas son redondeadas, los escarabajos son ovalados, las lombrices son alargadas y los caracoles tienen forma de espiral.

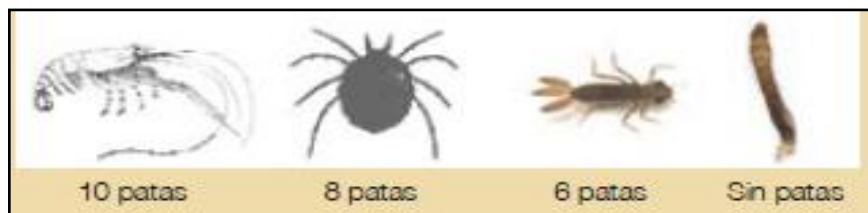
**Figura 2.** Numero de patas de los macroinvertebrados.

Algunos tienen muchas patas, por ejemplo, los camarones tienen 10, los ácaros 8 y los chicaposos 6. Otros no tienen patas, como las larvas de mosca.

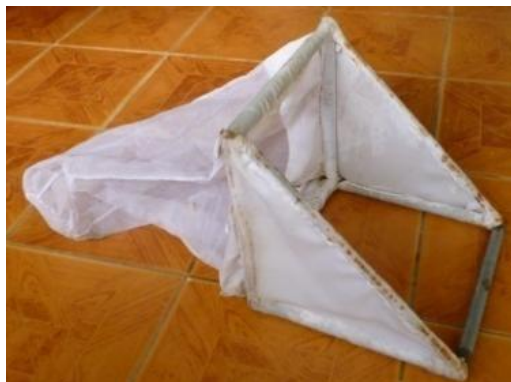
Para evaluar la composición de macroinvertebrados acuáticos se utilizó la metodología de Carrera & Fierro 2001, utilizando la red surber, para ello se elaboró un par de marcos, con tubo galvanizado de 30 x 30 cm cada uno, luego se unió por uno de sus lados formando una L, a uno de los marcos se colocó una red en forma de cono de 40 cm de profundidad con un ojo de malla de 0,5 a 1 mm.

**Figura 8.** Red surber para la captura de macroinvertebrados.

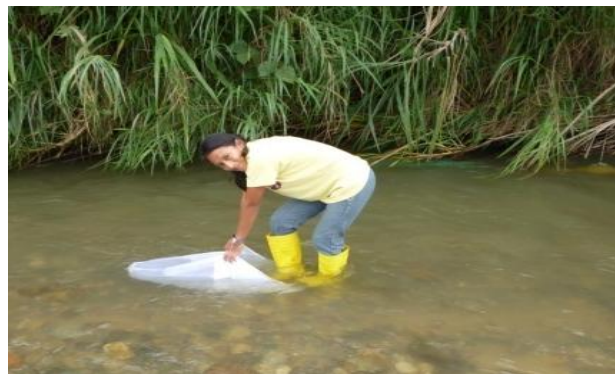
Esta técnica consistió en colocar la red contra corriente asentando la base en el fondo del río, removiendo lo que se encuentra dentro del cuadro durante un minuto, el material removido se va depositando en la red. Todo el contenido se vertió en una bandeja de porcelana blanca con la ayuda de una pinza se procedió a separar los macroinvertebrados los mismos que fueron colocados en un frasco con alcohol al 70 %, finalmente se procedió a etiquetar cada muestra, en la que consta: el nombre de la quebrada, fecha y coordenadas. Posteriormente se realizó la identificación mediante claves o láminas de identificación de macroinvertebrados, hasta nivel de familia.

**Figura 9.** Captura de invertebrados con red surber.

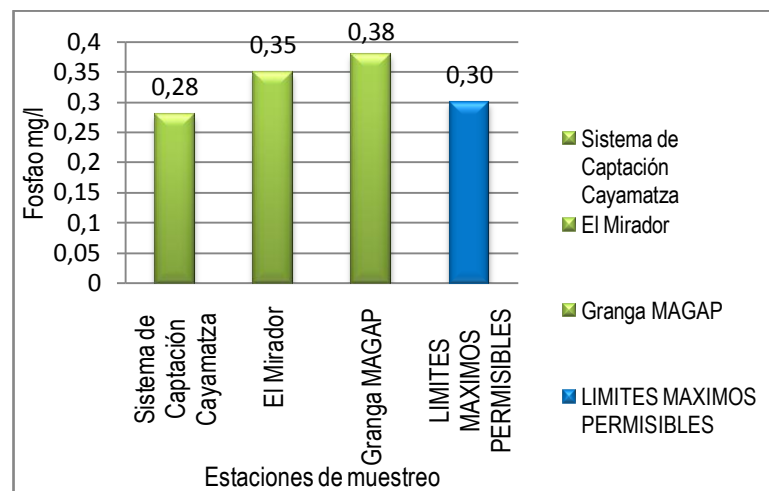
- **Fosfato (mg/l):** de acuerdo a la figura 14, según la norma EOS el límite máximo permisible del fosfato es de 0,3 mg/l, evidenciando valores altos en la parte media y baja de la microcuenca de 0,35 y 0,38 mg/l.

**Figura 14.** Fosfato de la microcuenca Cayamatza, El Pangui 2013.

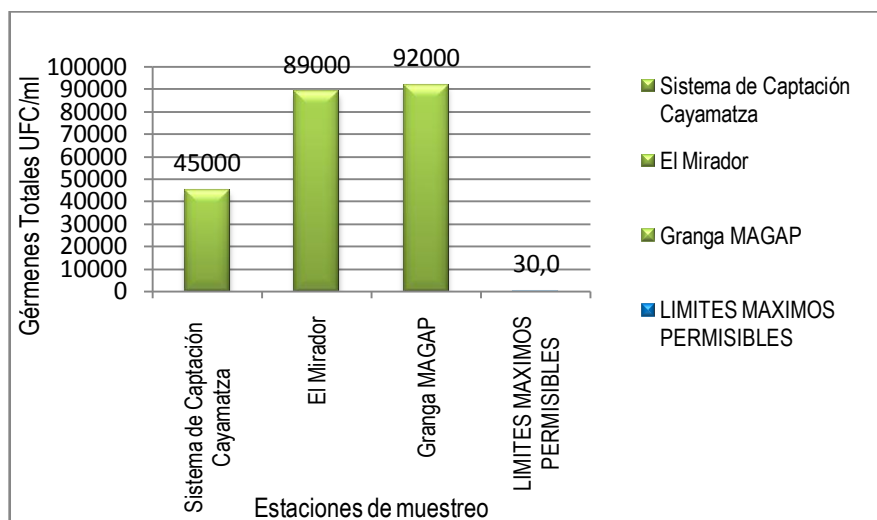
excedieron notablemente el límite permisible registrando así en la parte alta valores de 45000, media 89000 y baja 92000 UFC/ml.

**Figura 15.** Gérmenes totales de la microcuenca Cayamatza, El Pangui 2013.

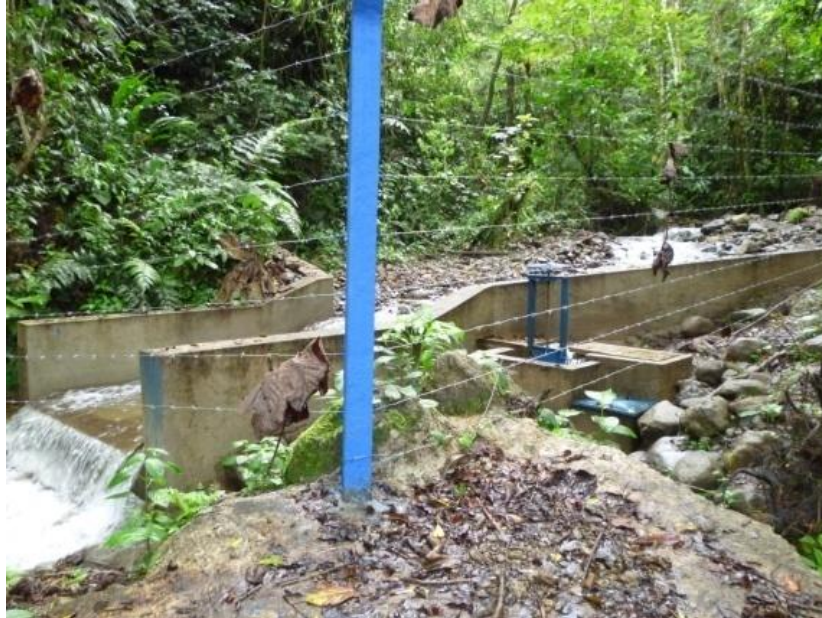
**Figura 4.** Sistema de Captación Cayamatza, que abastece de agua a las comunidades Pashkus, Charip y Michanunka.

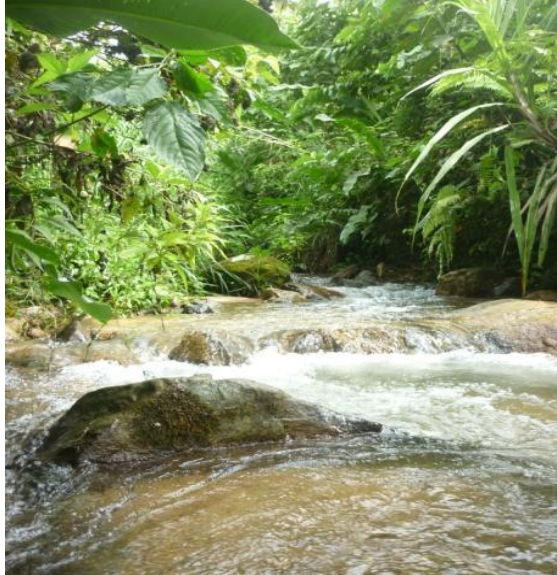
**Figura 6.** Quebrada Namacuntza, 100 m después del Sistema de Captación.

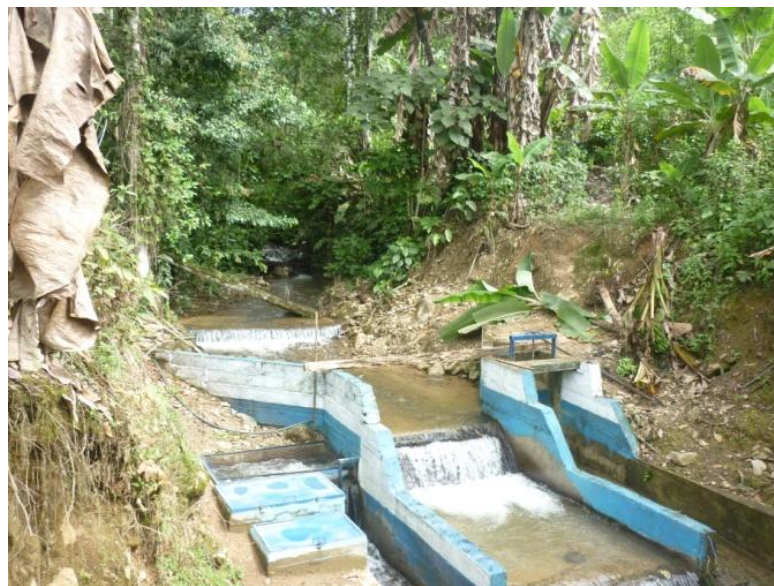
**Figura 7.** Sistema de Captación Namacuntza, que provee de agua a la ciudad de El Pangui.

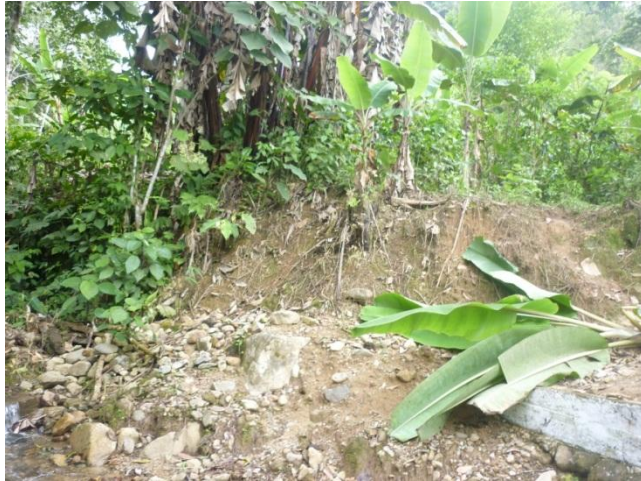
**Figura 8.** Orillas moderadamente estables: menos que el de las orillas están tejidas por raíces.

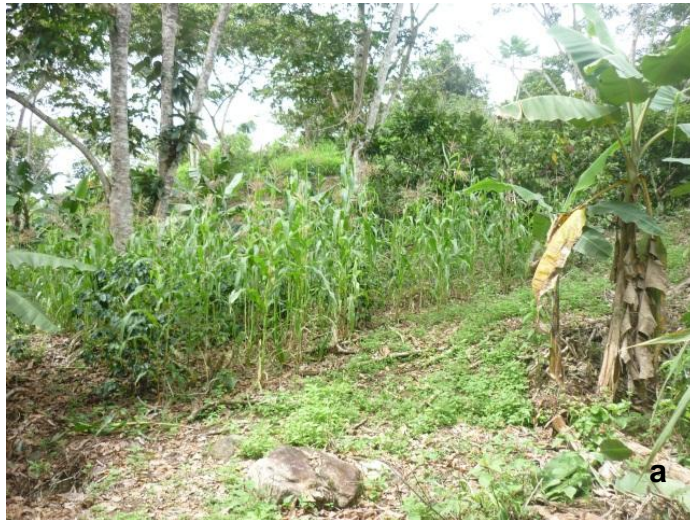
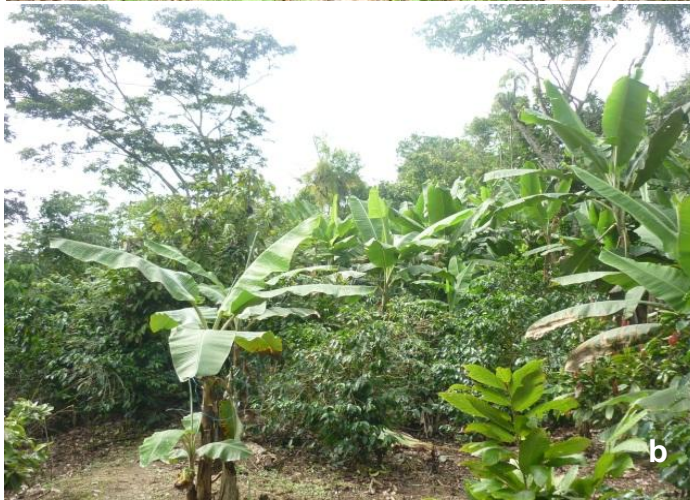
**Figura 9.** Zonas ribereñas dedicadas a la agricultura. **a y b)** cultivo de maíz, plátano, café y cítricos.

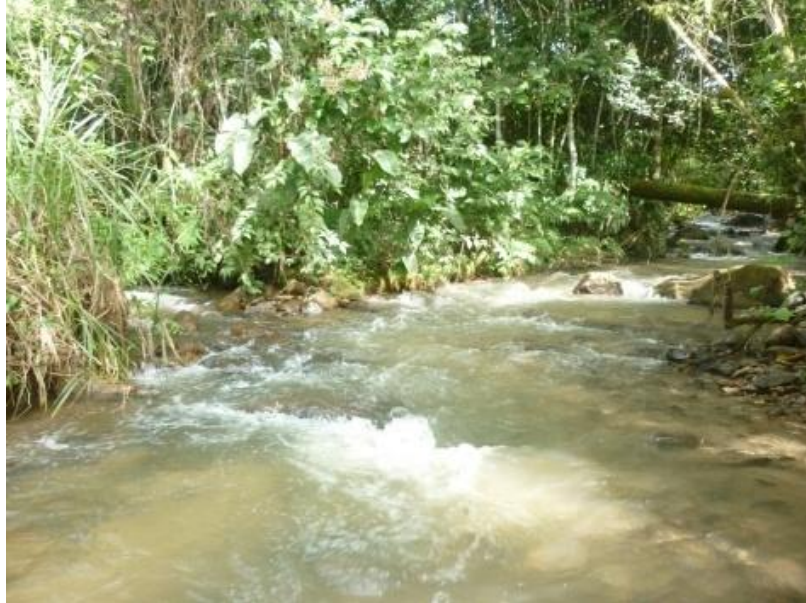
**Figura 10.** Sector San Antonio, unión de la quebrada Namacuntza y El Zarza.

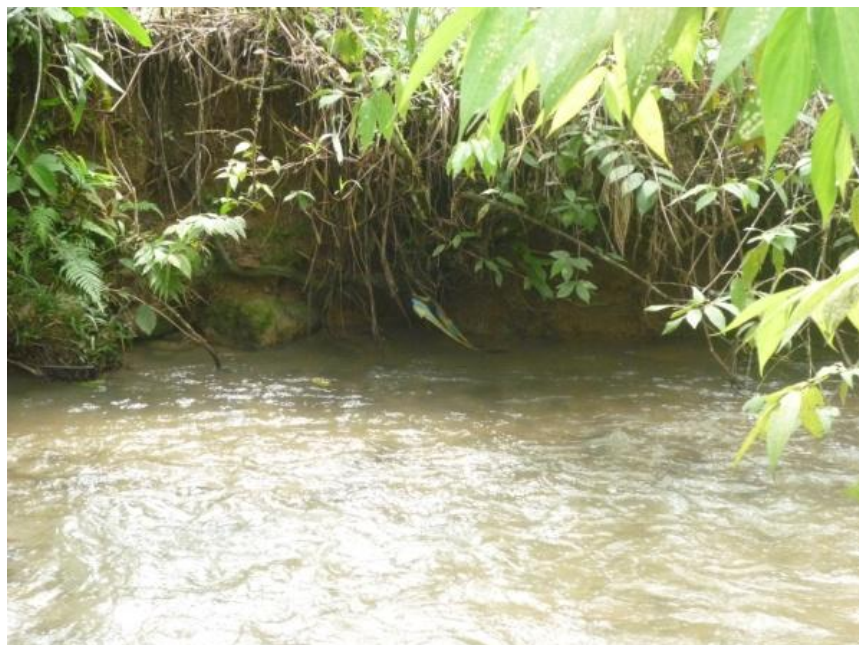
**Figura 11.** Presencia de basura en la en la raíces de los arboles por el arrastre de las crecidas.

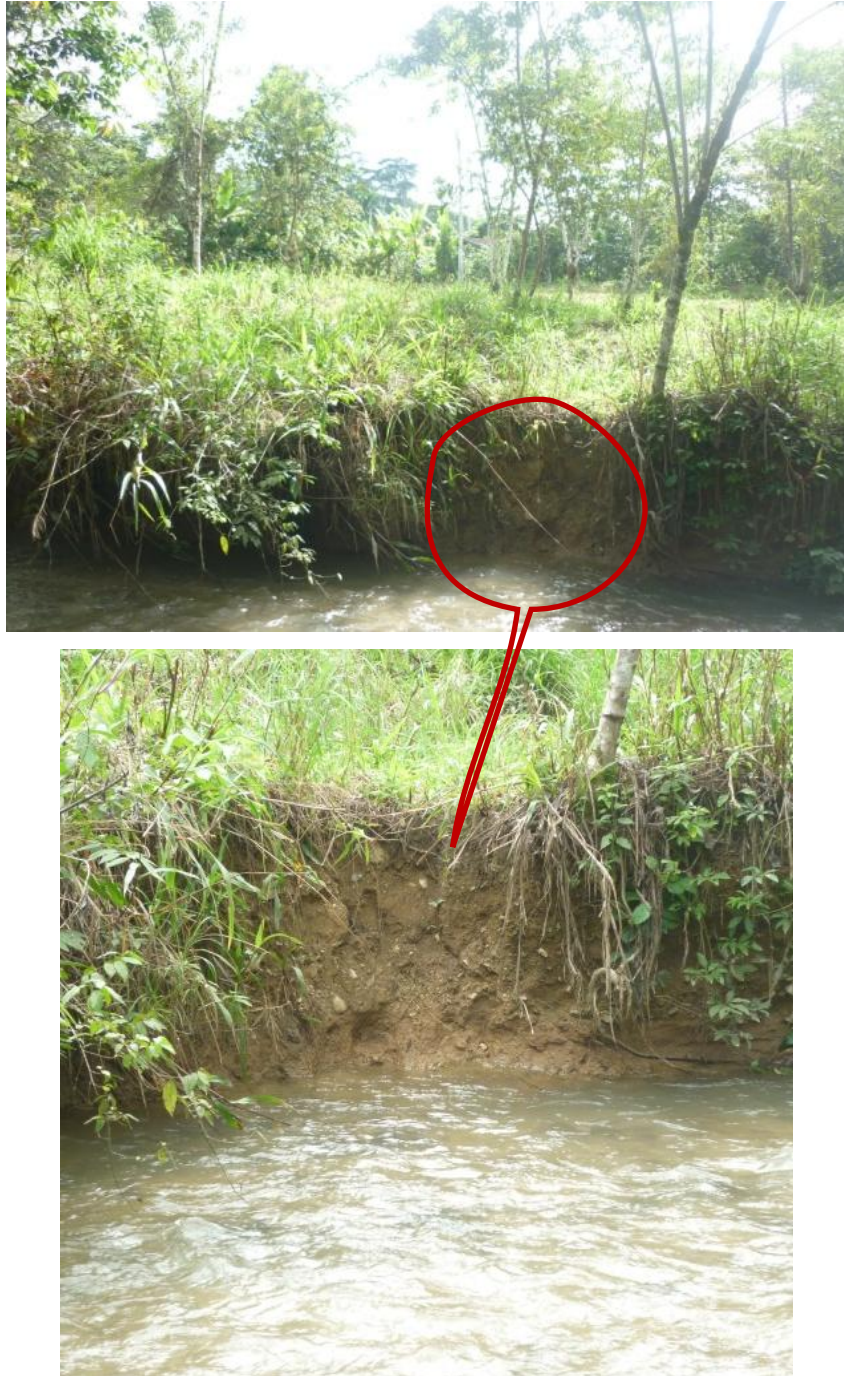
**Figura 12.** Orillas inestabilidad, erosión en las curvas (socavadas) por la alteración de la zona ribereña.

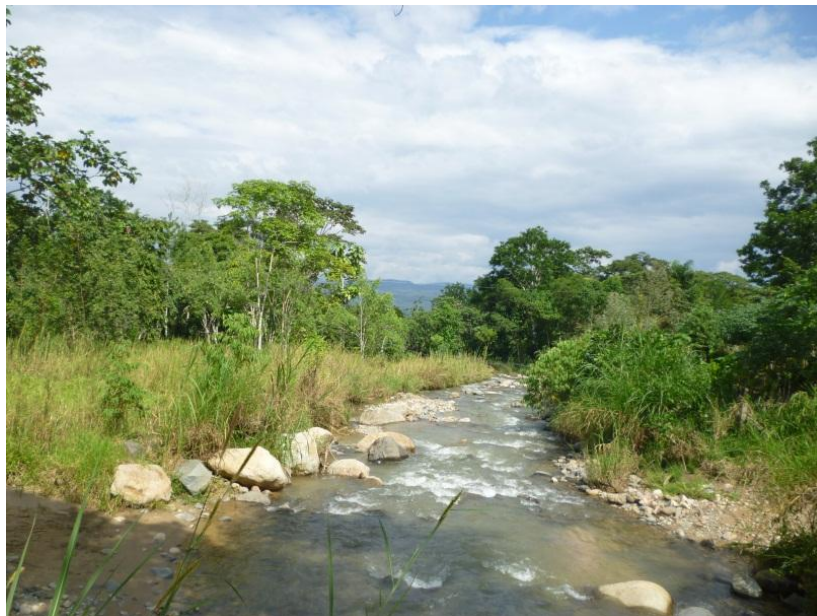
**Figura 13.** Sector San Miguel, áreas dedicadas al pastoreo y al cultivo de cacao y maíz.

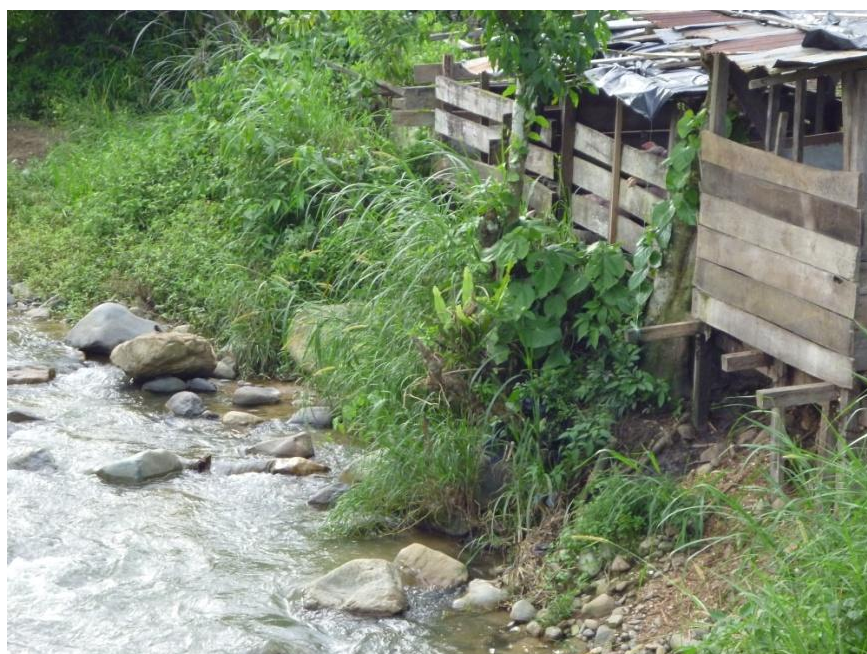
**Figura 14.** Sector El Mirador, construcción de chancheras en las orillas de la quebrada.

- Controlar la construcción de chancheras en las zonas ribereñas, ya que deterioran la calidad del agua y a la salud humana.
- Construir letrinas para dar un manejo adecuado a las descargas de residuos orgánico y estiércol producto de la crianza de porcinos.
- Desarrollar programas de educación ambiental con el propósito de concientizar a la ciudadanía sobre la importancia que tiene el manejo y conservación de las microcuencas.

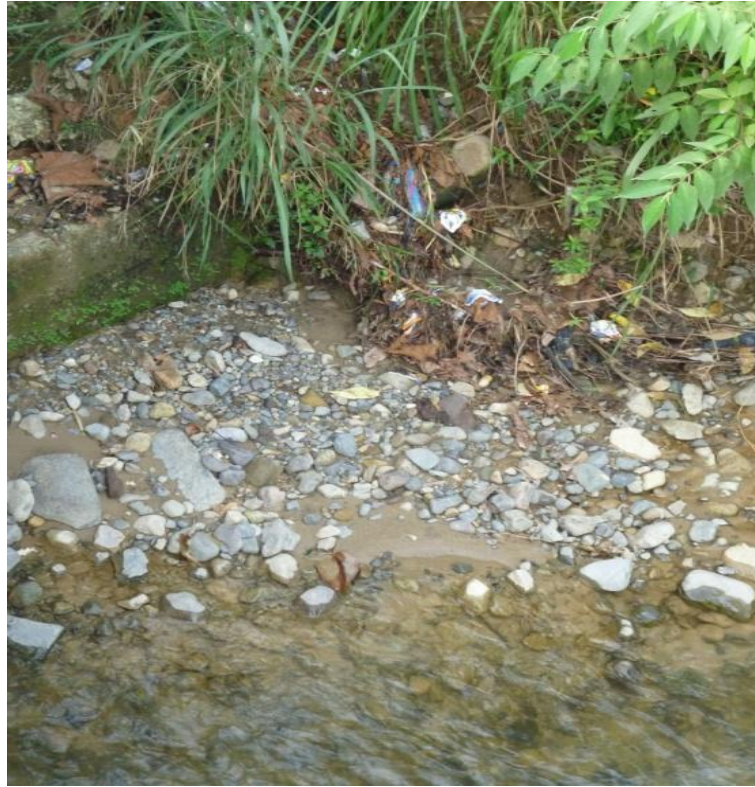
**Figura 15.** Presencia de residuos sólidos en las orillas, arrojada por las transeúntes y arrastradas por las crecidas de agua.

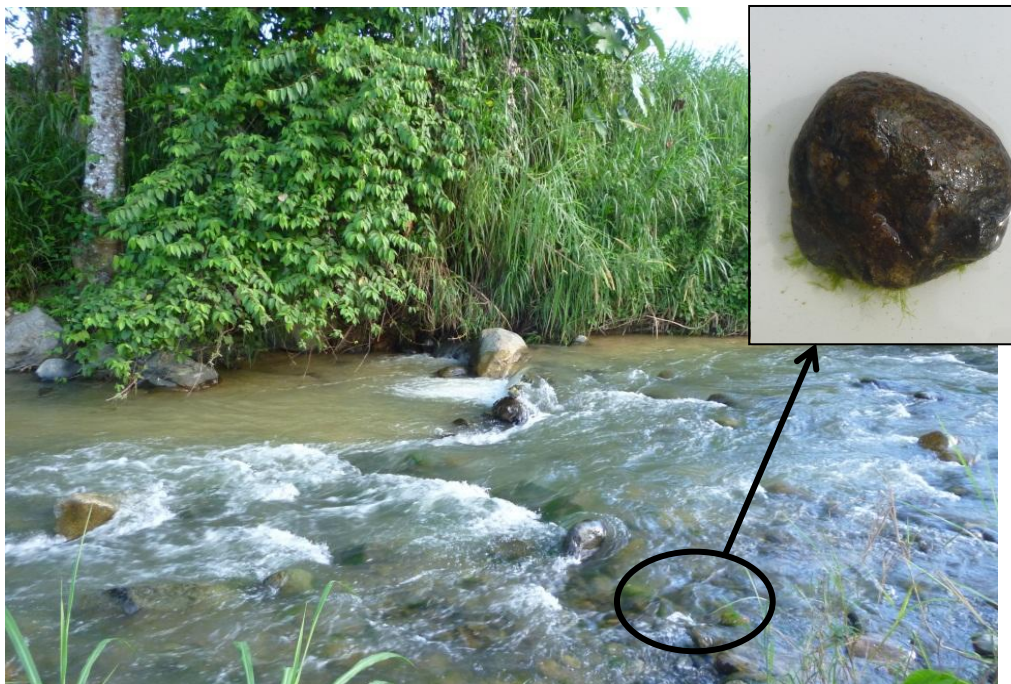
**Figura 16.** Apariencia del agua (turbia por varios días) y presencia de algas filamentosas en los sustratos fijos (piedras, trocos).

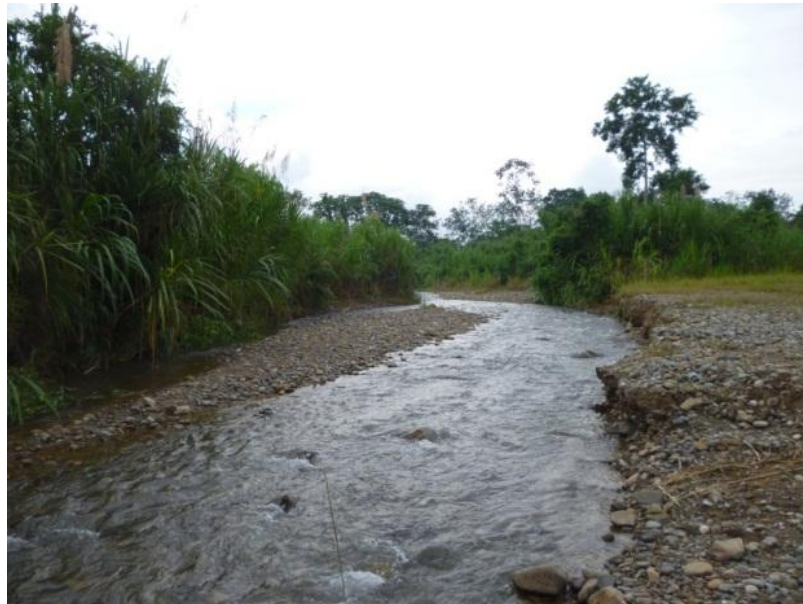
**Figura 17.** Orillas erosionadas

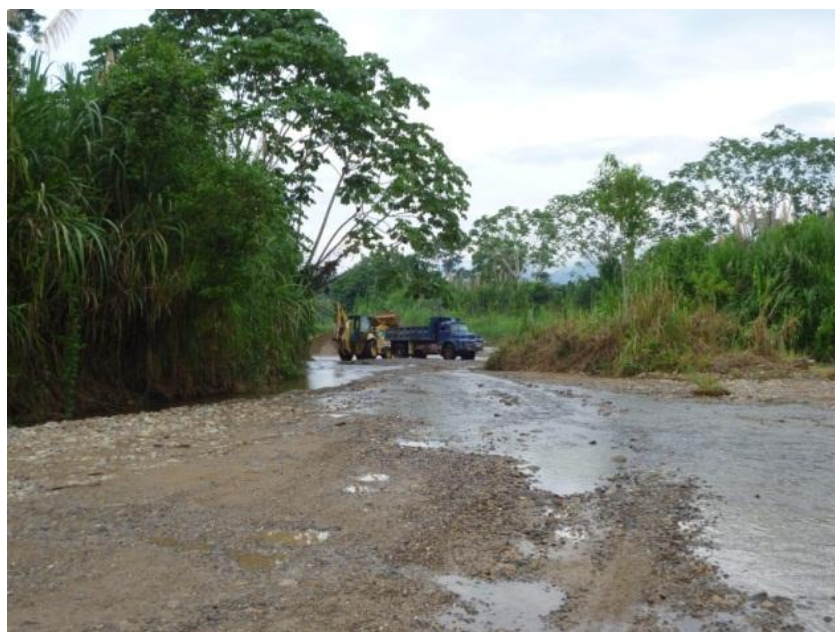
**Figura 18.** Extracción de material pétreo.

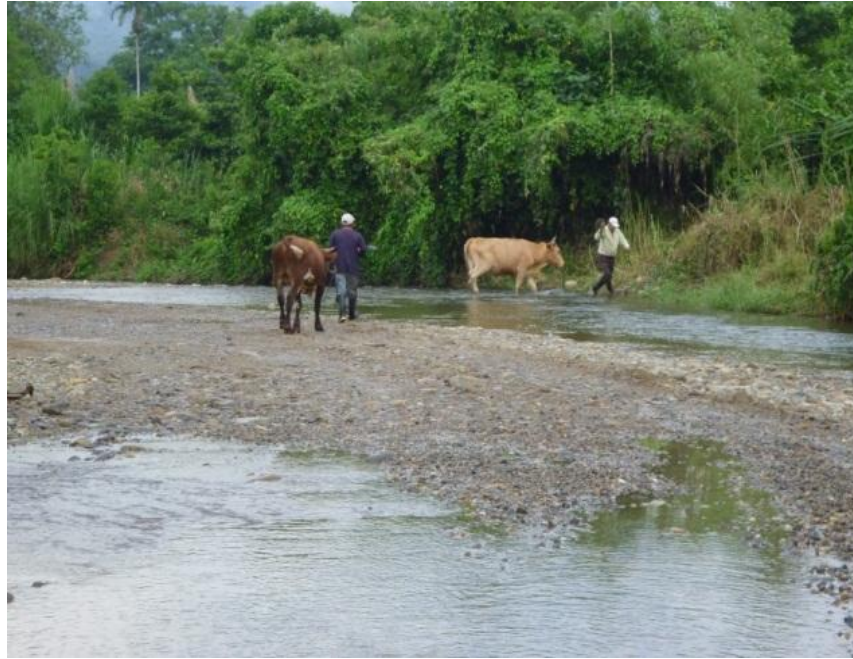
**Figura 19.** Acceso de ganado a la quebrada.

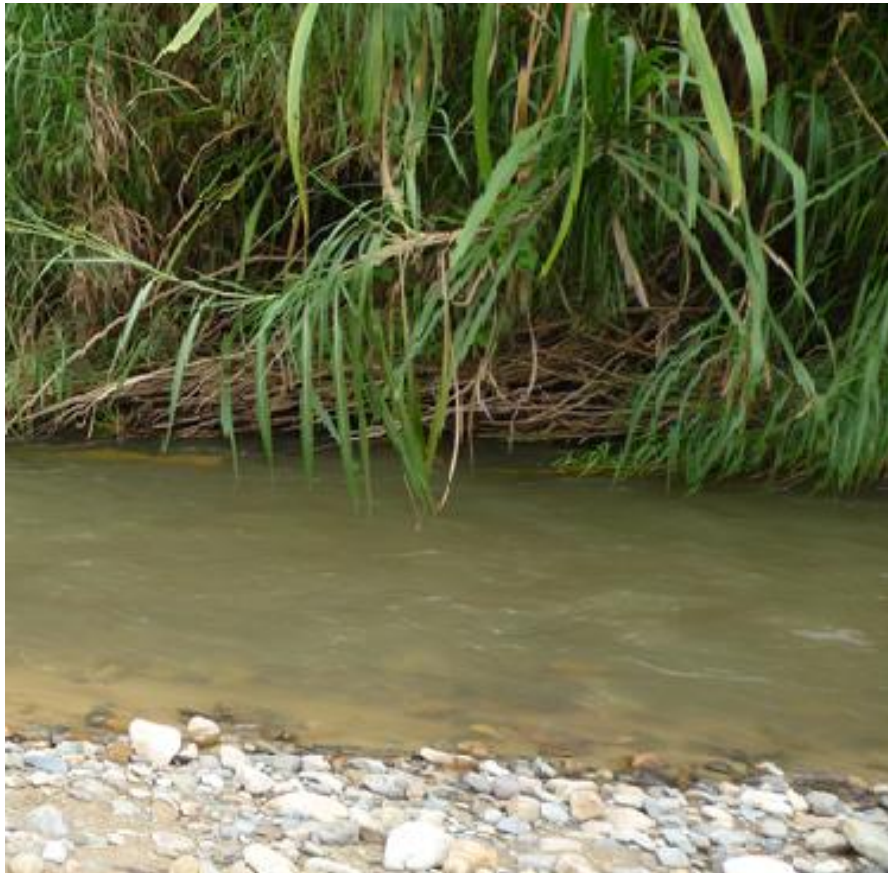
**Figura 20.** Apariencia del agua (muy turbio por más de una semana).

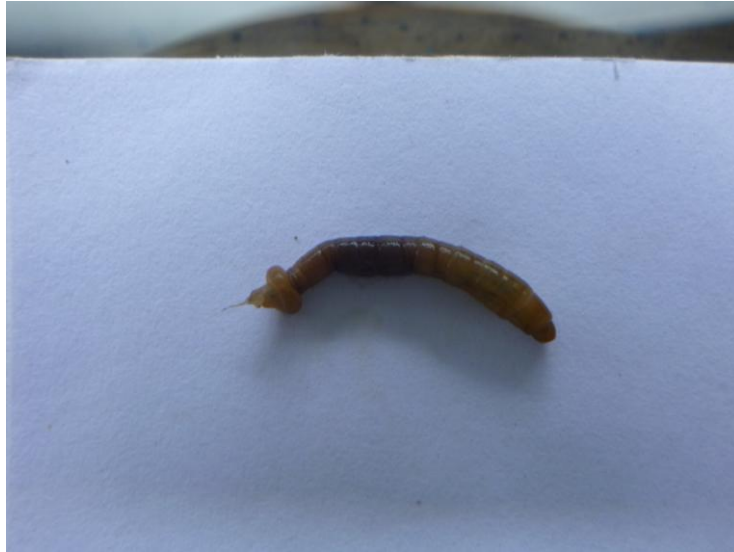
**Figura 24.** Larva de la familia Tipulidae (DIPTERA) individuos que aceptan mayor cantidad de contaminantes e indicadores de mala calidad de agua. Larvas grandes que al realizar movimientos se le forma una protuberancia en la parte inferior del cuerpo.

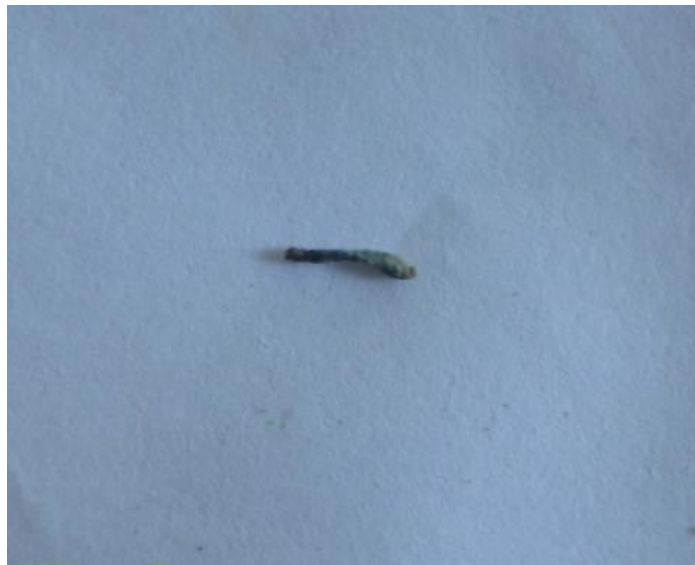
**Figura 25.** Larva de la familia Simuliidae (DIPTERA), individuos que aceptan muy pocos contaminantes e indicadores de buena calidad de agua. Cuerpo en forma de botella.

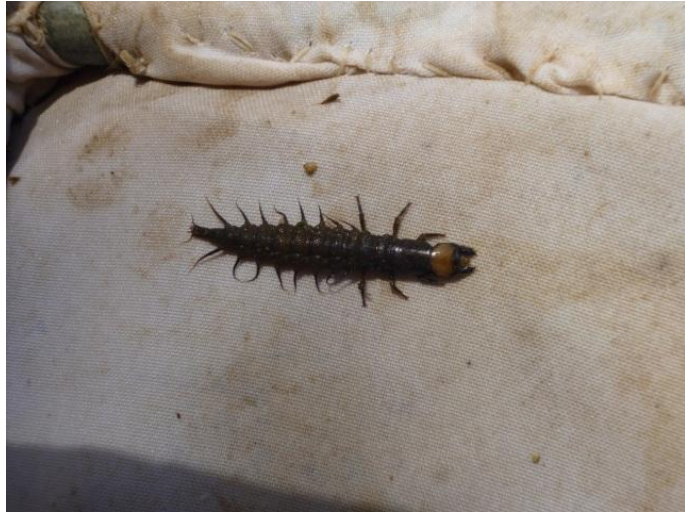
**Figura 27.** Larva de la familia Corydalidae (MEGALOPTERA), individuos que aceptan pocos contaminantes e indicadores de regular calidad de agua. Larva con mandíbulas fuertes y grandes, branquias laterales en el abdomen

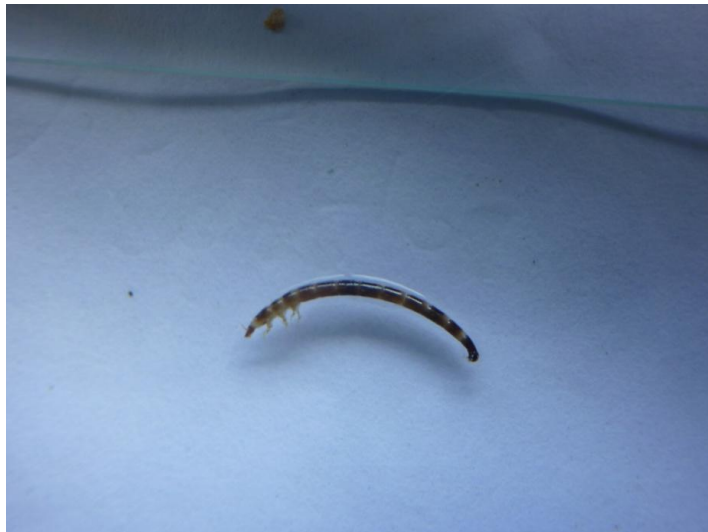
**Figura 28.** Larva de la familia Ptilodactylidae (COLEOPTERA), individuos que no aceptan contaminantes e indicadores de muy buena calidad de agua.

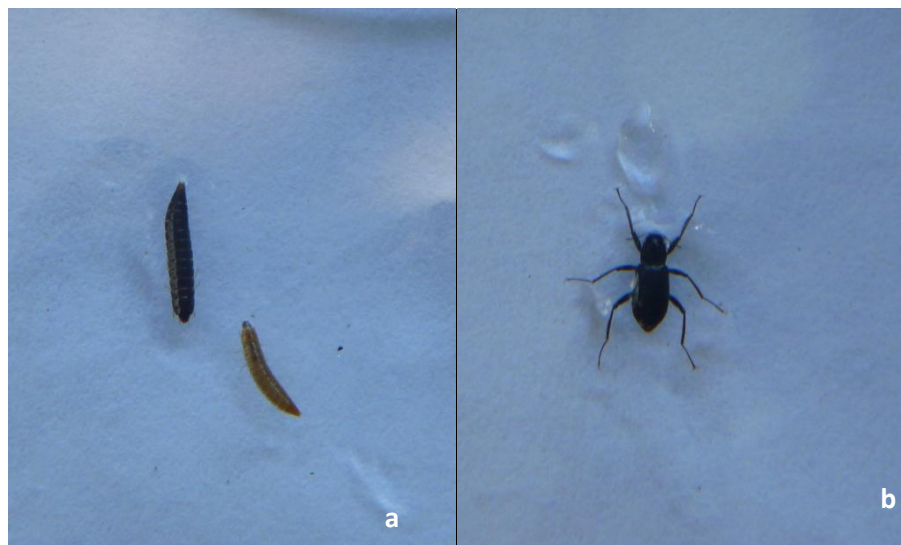
**Figura 30.** Familia Elmidae (COLEOPTERA), individuos que aceptan pocos contaminantes e indicadores de regular calidad de agua. **a)** estado larvario; **b)** adulto.

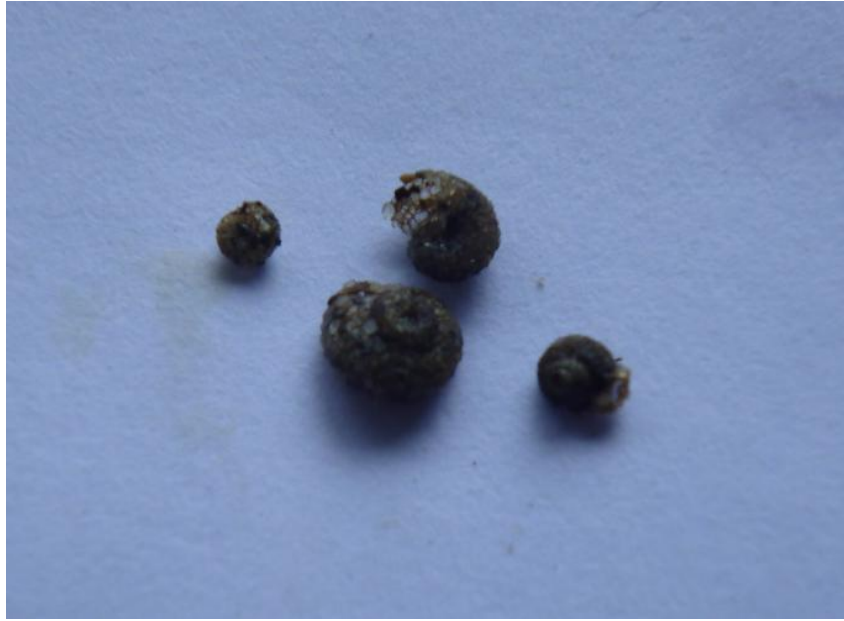
**Figura 31.** Familia Helicopsychidae (TRICHOPTERA), larvas con el cuerpo enrollado, estuche larvario construido de granos de arena en forma de caracol.

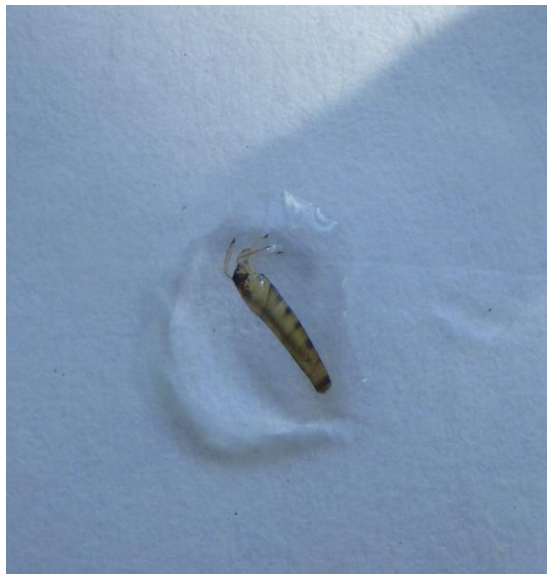
**Figura 32.** Familia Leptoceridae (TRICHOPTERA), individuos que no aceptan contaminantes e indicadores de muy buena calidad de agua. Larvas delgadas con las patas posteriores más largas y hacia adelante, estuche larvario construido con arena muy fina dando apariencia de palitos.

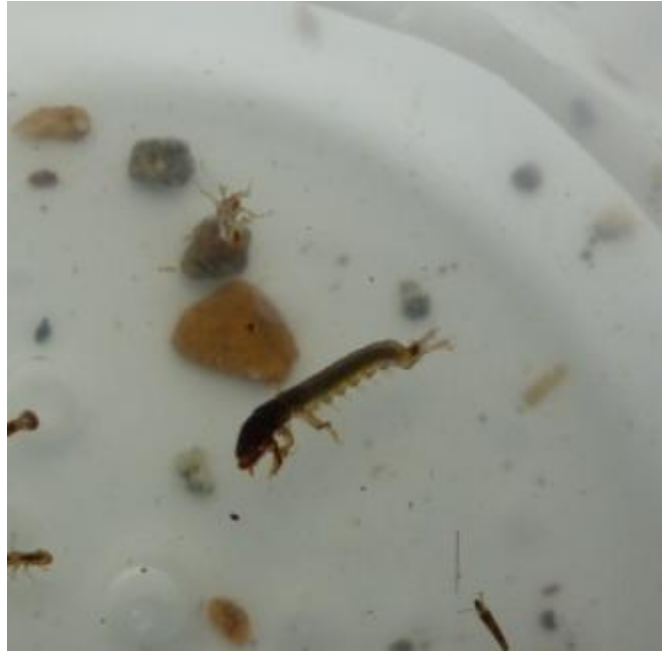
**Figura 33.** Familia Hydropsychidae (TRICHOPTERA), individuos que aceptan pocos contaminantes e indicadores de regular calidad de agua. Larvas con muchas branquias abdominales ventrales, cabeza pequeña y mandíbulas poco desarrolladas, cuerpo en forma de C.
