UNIVERSIDAD NACIONAL DE LOJA

“ZONIFICACIÓN DE AMENAZAS GEOLÓGICAS EN EL BARRIO TIMBARA DEL CANTÓN ZAMORA, PROVINCIA DE ZAMORA CHINCHIPE”

TESIS DE GRADO PREVIA A LA
OBTENCIÓN DEL TÍTULO DE INGENIERO
EN GEOLOGÍA AMBIENTAL Y
ORDENAMIENTO TERRITORIAL

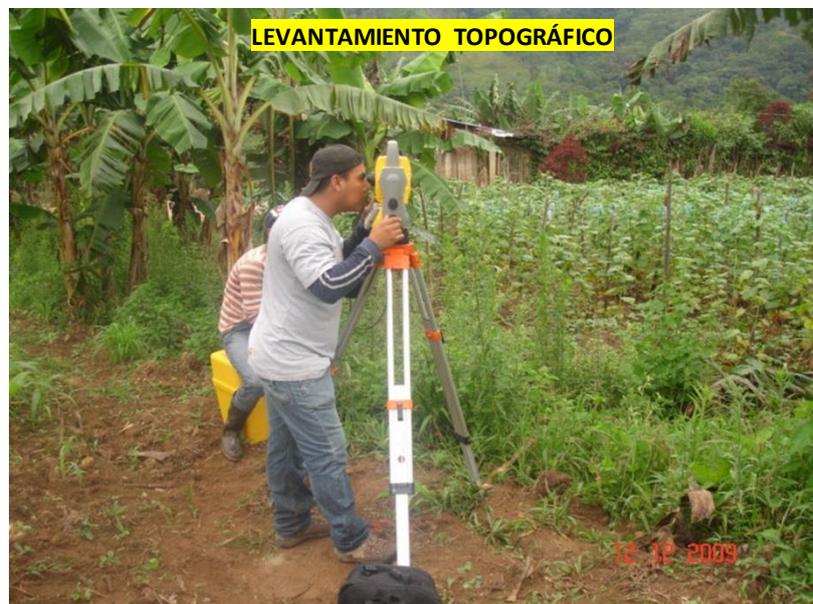
Dentro de las primeras actividades efectuadas fue el levantamiento topográfico a detalle escala 1:1000 del Barrio Timbara donde en primer lugar se analizó la zona de estudio mediante una observación de campo, luego se organizó adecuadamente todo el trabajo, que se realizó en un plazo acordado, con la coordinación del Ing. William Esparza y su estación total sokkia.

FOTO 01. Levantamiento Topográfico del Área de Estudio.

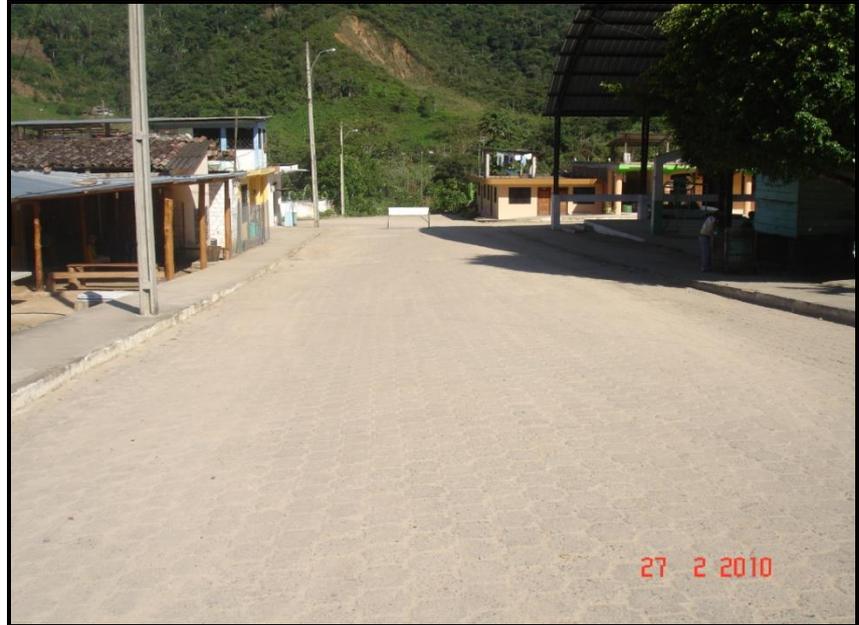
FOTO 02. Infraestructura presente en el Área de Estudio.

La infraestructura lineal en el Barrio Timbara se caracteriza por la presencia de construcciones de orden civil principalmente como vías, viviendas, puentes, muros de contención, alcantarillado,

postes de electrificación, entre los principales. En el área de estudio se puede distinguir todas estas infraestructuras lineales.

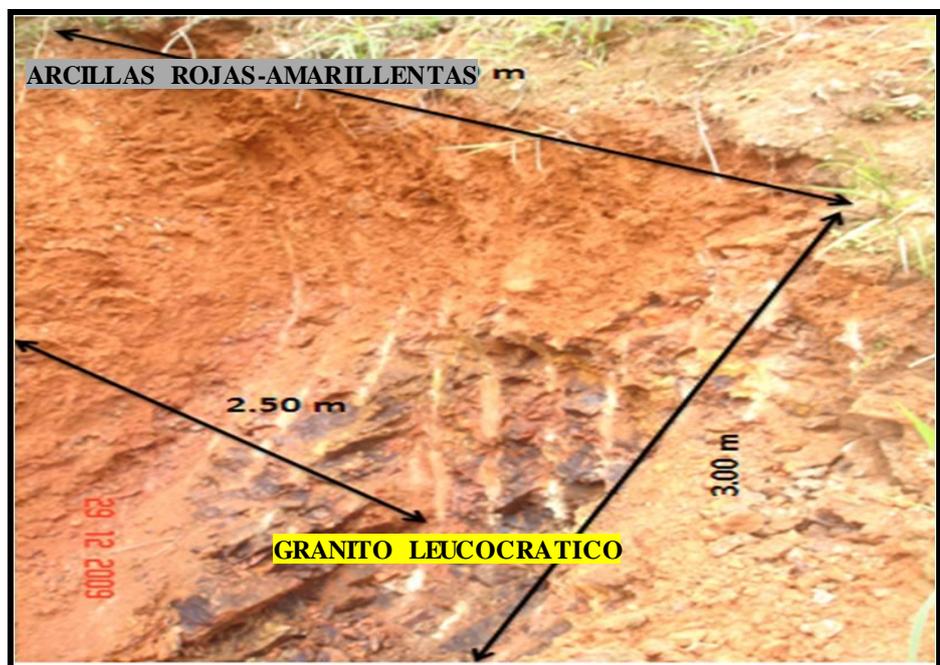
X: 733522; Y: 9554061; Z: 893

FOTO 3. Afloramiento del Área de Estudio.

Afloramientos de 3m. de potencia, se puede distinguir arcillolitas con presencia de tierra roja amarillenta tipo casajosa con presencia de feldespatos y plagioclasas en abundancia de coloración blanca a gris sumamente alterado convirtiéndose en partículas de caolín, estas contienen horblenda de color negro, con mezclas de óxidos de hierro, presencia de piroxeno, y biotita de coloración oscuro, que son de la disgregación del Batolito de Zamora, las rocas presentes son parte del Batolito las cuales se encuentran en su mayor parte muy alteradas, con minerales claros de granito leucocrático a una profundidad de 2m., de

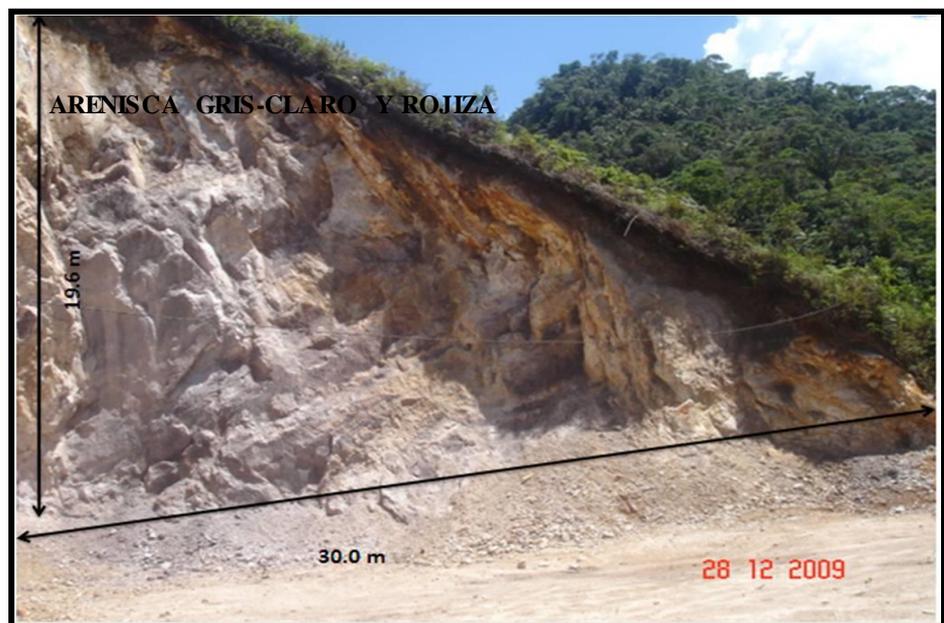
X: 733813; Y: 9553667; Z: 931

FOTO 04. Afloramiento del Área de Estudio

Afloramiento con una potencia de 19.60m; Capa muy fina de suelo compuesta por arcillas y limos. Se distingue la presencia de arenisca de grano grueso consolidada contiene cuarzo, feldespato, presencia de diaclasamiento por ser meteorizada, toma una coloración gris claro y rojiza por presencia de óxidos, en partes más profundas se encuentra tipo riolita muy compacta en observación directa, y microscópicamente es una

arenisca de color gris claro, se determinó con estas características que esta depositación pertenece a la formación Hollín de edad Cretácea Temprano. Este afloramiento se encuentra ubicado en la vía Timbara-Tunantza sobre el Batolito de Zamora. No se pudo obtener las medidas estructurales ya que la roca está muy fracturada.

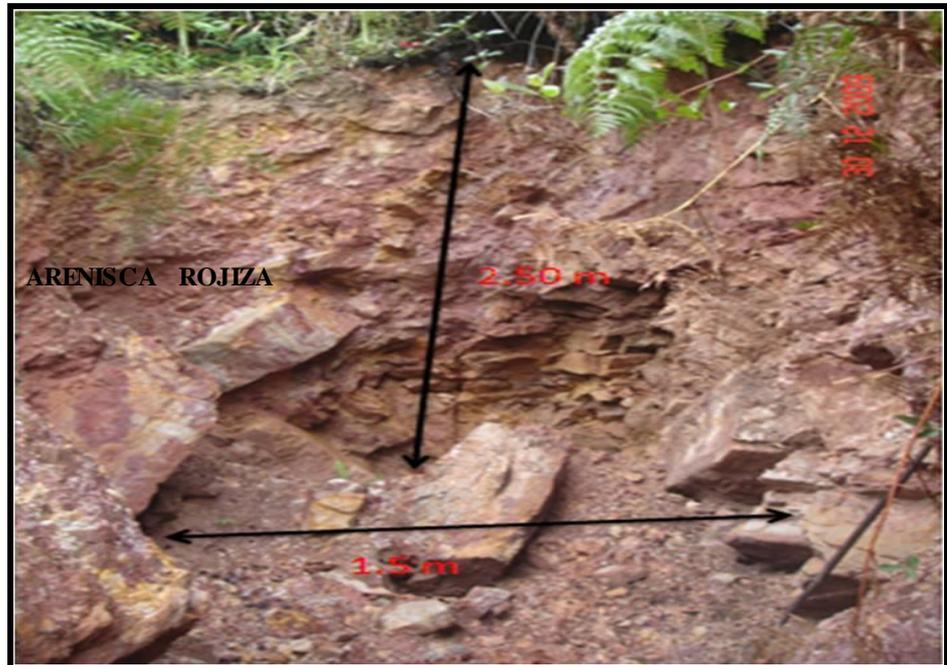
X: 734116; **Y:** 9554014; **Z:** 1039

FOTO 05. Afloramiento del Área de Estudio

Afloramiento con una potencia de 2.50m; Capa muy fina de suelo compuesta por arcillas y limos. Se distingue la presencia de arenisca de grano grueso consolidada contiene cuarzo, feldespatos, presencia de

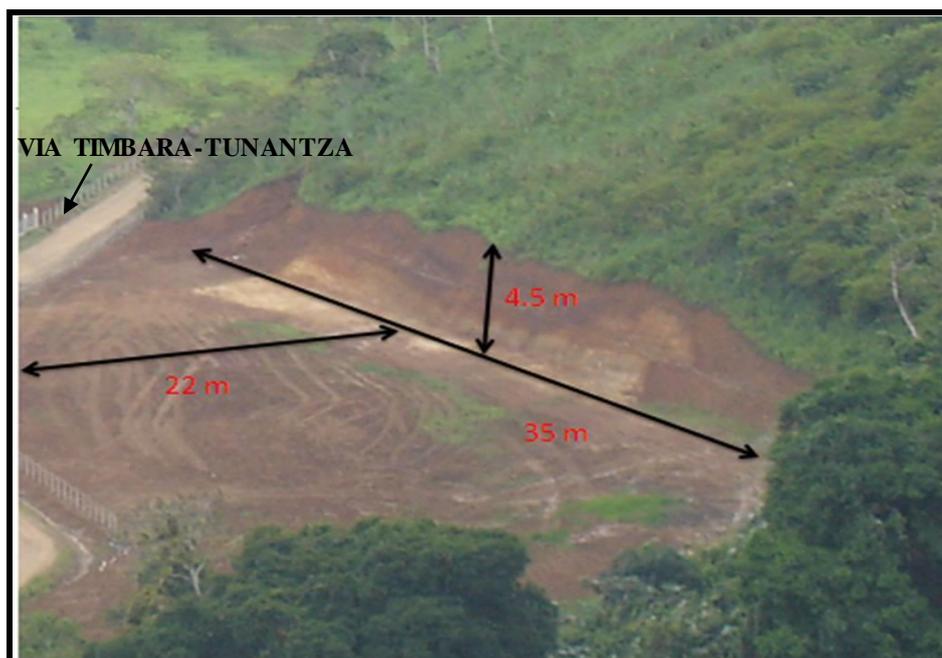
X: 733599; Y: 9553415; Z: 934

FOTO 06. Afloramiento del Área de Estudio

Afloramientos de 4,50m. de potencia, se puede distinguir arcillolitas con presencia de tierra roja amarillenta tipo casajosa con presencia de feldespatos y plagioclasas en abundancia de coloración blanca a gris sumamente alterado convirtiéndose en partículas de caolín, estas contienen horblenda de color negro, con mezclas de óxidos de hierro,

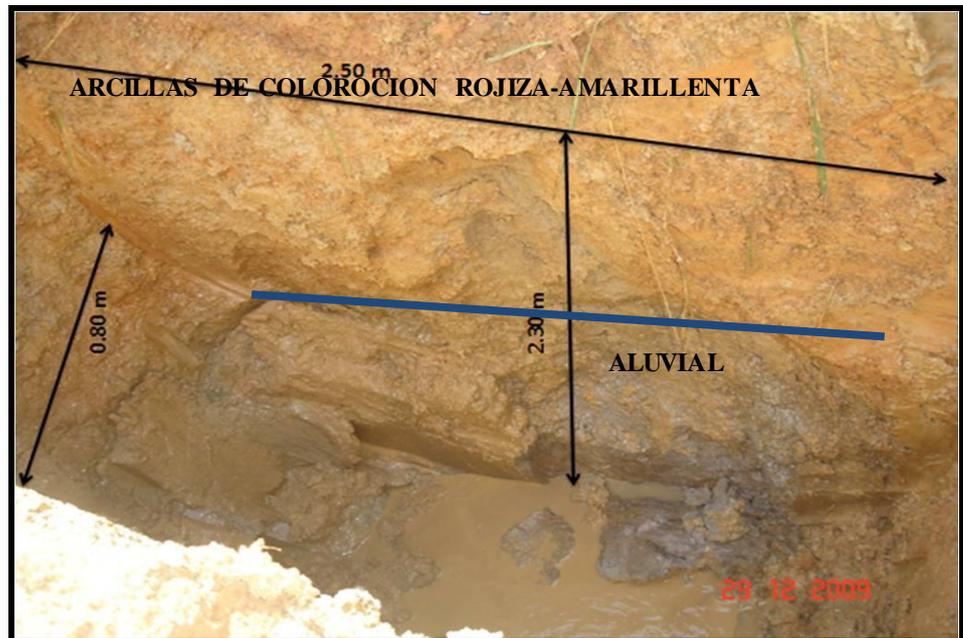
X: 733507; Y: 9554411; Z: 874

FOTO 07. Calicata del Área de Estudio

Presencia de materia orgánica con un espesor de 30 cm, en la parte superior, posteriormente se pudo distinguir presencia de arcillolitas, tierra de coloración rojiza con rocas dispersas, también grava limosa de

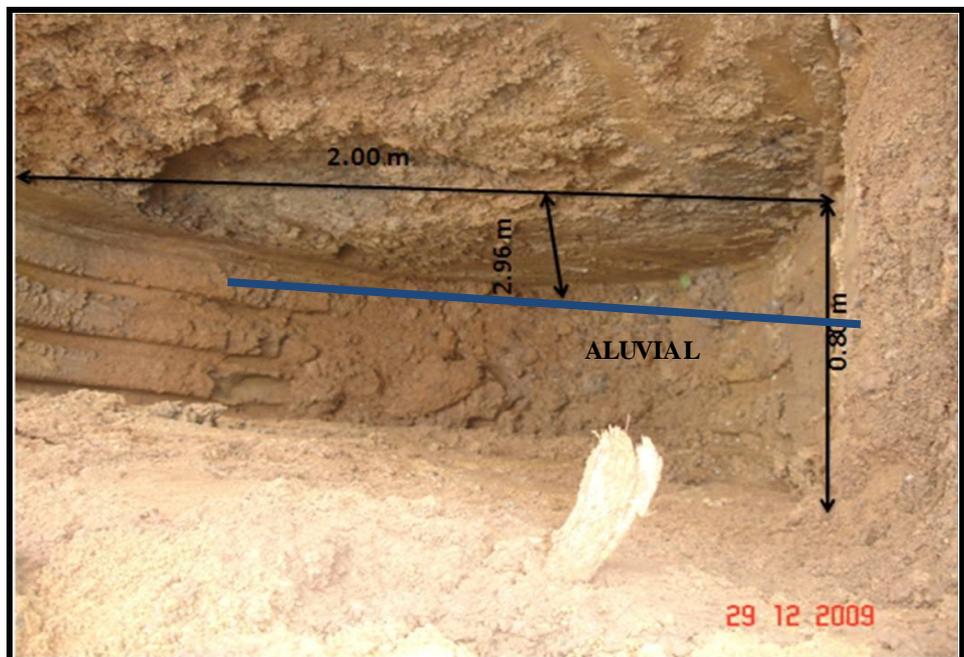
X: 733199; Y: 9554169; Z: 878

FOTO 08. Calicata del Área de Estudio

Presencia de materia orgánica con un espesor de 10 cm, posteriormente se encontró material de relleno con granulometría variada de color café claro, luego de material aluvial como arena, gravas y limos de color gris oscuro cementado con materia orgánica, también se determinó la presencia de rocas dispersas en un cementante de arcillas rojizas que varían de 2 mm a 4 cm, de diámetro. Presencia de agua subterráneas a 3m de profundidad

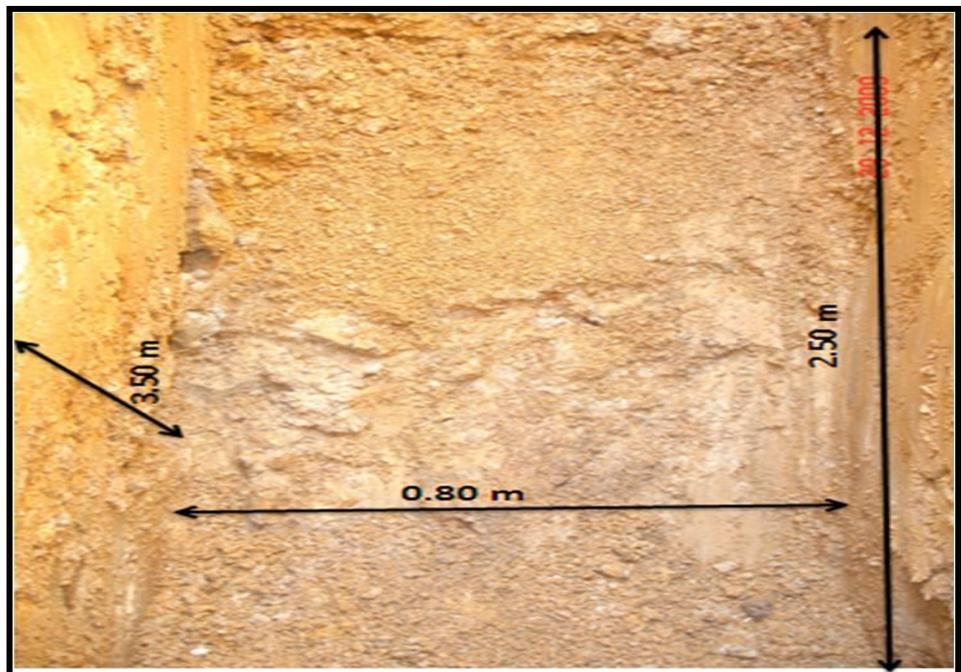
X: 733643; **Y:** 9554340; **Z:** 892

FOTO 09. Calicata del Área de Estudio

Presencia de materia orgánica en la parte superior con un espesor de 120 cm, seguidamente encontramos una capa de arcilla de coloración rojiza amarillenta, con presencia de feldespatos altamente meteorizados y a continuación encontramos arcillas con minerales claros, de coloración amarillenta producto de la meteorización de las rocas preexistentes, como son la dioritas y granodioritas con un espesor de 3.30 m. No posee medidas estructurales por ser un suelo muy compacto.

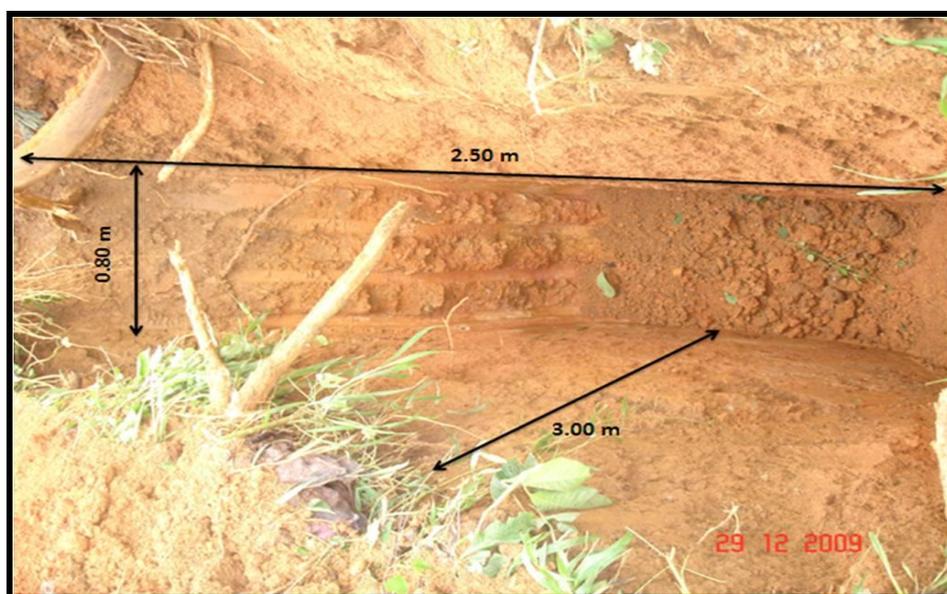
X: 733447; Y: 9554127; Z: 904

FOTO 10. Calicata del Área de Estudio

Se puede evidenciar la presencia de materia orgánica con un espesor de 0,40 cm, posteriormente en el orden descendente encontramos arcillas amarillo rojizas tipo cascajosas con fragmentos de roca madre, con una potencia de 2,60 m. no posee por ser arcilla muy compacta.

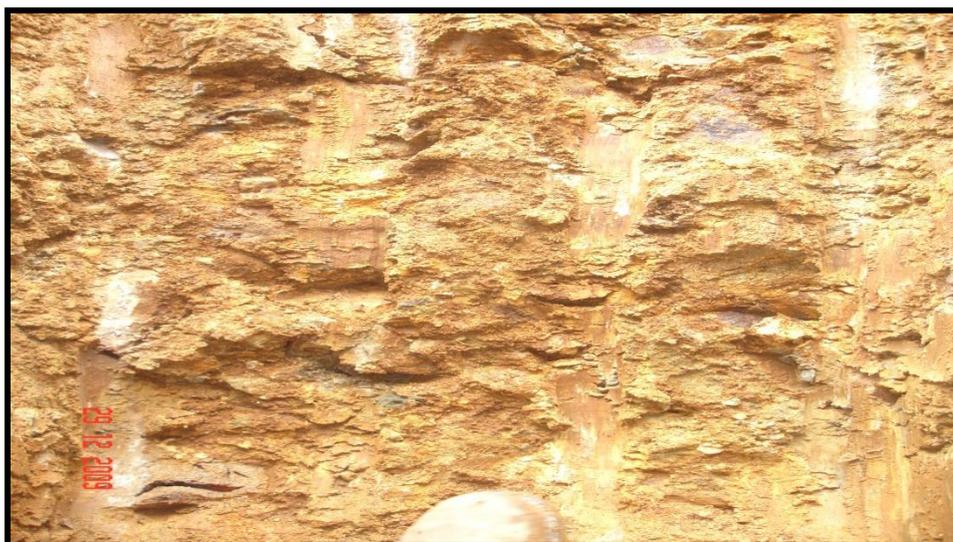
X: 733705; Y: 9554348; Z: 933

FOTO 11. Calicata del Área de Estudio

Existe la presencia de materia orgánica compuesta por arcillas y limos con un espesor de 0,50 cm, posteriormente en el orden descendente encontramos arcillas de color café claro con rocas dispersas de potencia 0.70 cm., también se presentaron arcillas de color rojo amarillento con rocas angulosas dispersas con potencia de 0,56 cm. no tiene por ser arcilla.

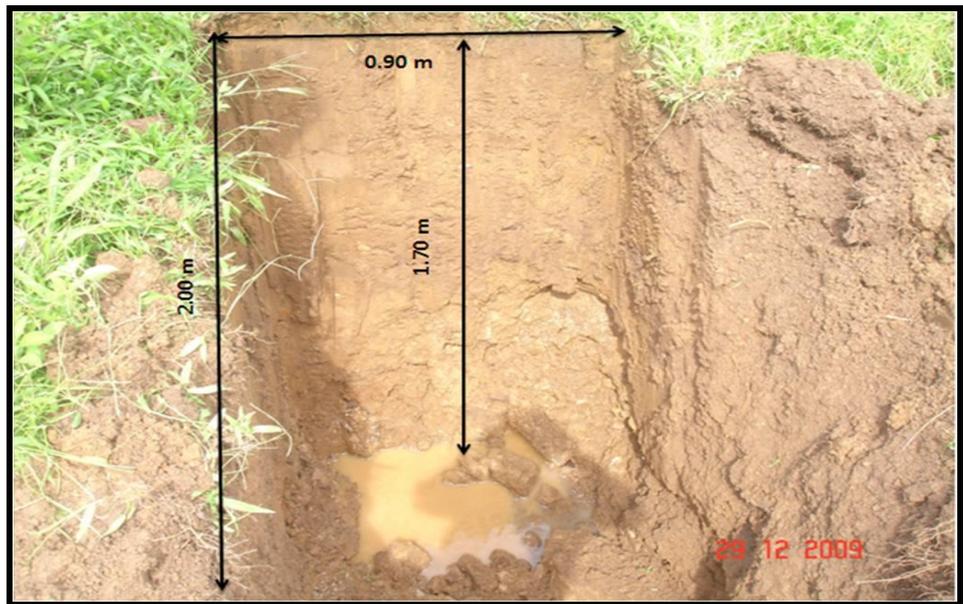
X: 733333; Y: 9553988; Z: 886

FOTO 12. Calicata del Área de Estudio

Presencia de materia orgánica con un espesor de 1,20 cm compuesta por arcillas y limos, posteriormente se encontró material aluvial arrastrado por la quebrada del Maní como arena, gravas y limos de color gris oscuro cementado con materia orgánica, también se determinó la presencia agua subterránea a 1,76m de profundidad. Las medidas estructurales son: N80°E/62°S-E.

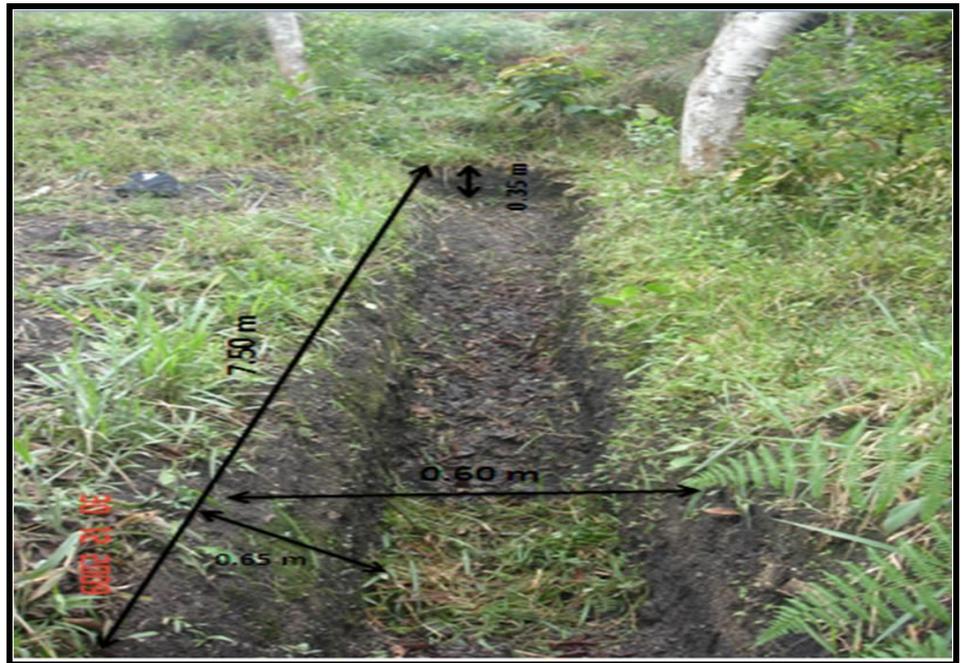
X: 734089; **Y:** 9554016; **Z:** 1027

FOTO 13. Calicata del Área de Estudio

Presencia de materia orgánica con un espesor de 35 a 40 cm compuesta por arcillas y limos, posteriormente se encontró Areniscas muy consolidadas, rocas meteorizadas de coloración gris claro rojiza por la abundancia de óxidos, descendiendo un poco más se encuentra la arenisca tipo riolita muy compacta típico de una arenisca silíceas de la depositación Hollín. Las medidas estructurales son: N10°E/26°N-W.

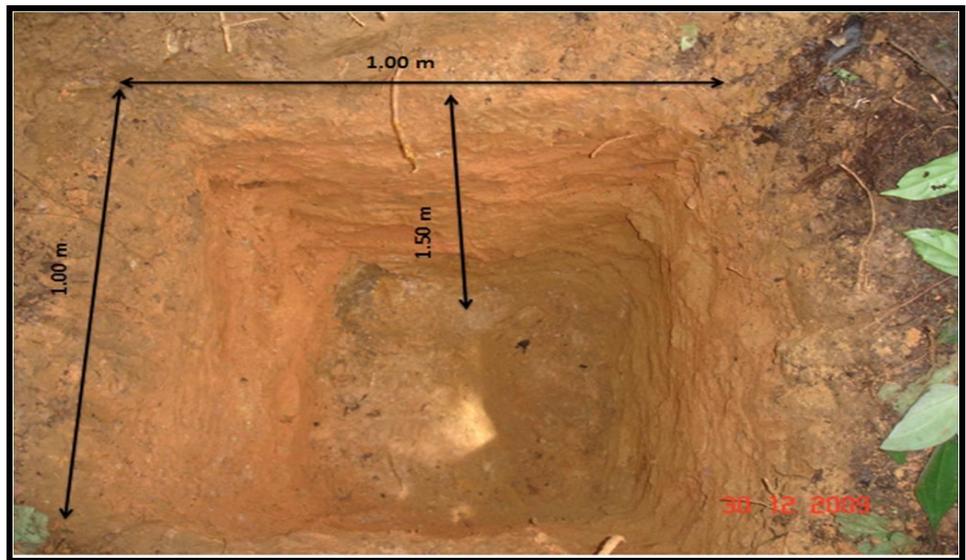
X: 733759; Y: 9554034; Z: 960

FOTO 14. Calicata del Área de Estudio

Existe la presencia de materia orgánica compuesta por arcillas y limos con un espesor de 0,30 cm, posteriormente en el orden descendente encontramos arcillas de color roja amarillenta tipo casajosa con fragmentos de roca madre de potencia 0.80 cm., también se presentaron arcillas de color rojo amarillento con rocas alteradas con minerales claros, de granito leucocrático con alteraciones de agua y óxidos a una profundidad de 1,10 m. sus medidas estructurales son: N23°E/35°S-E.

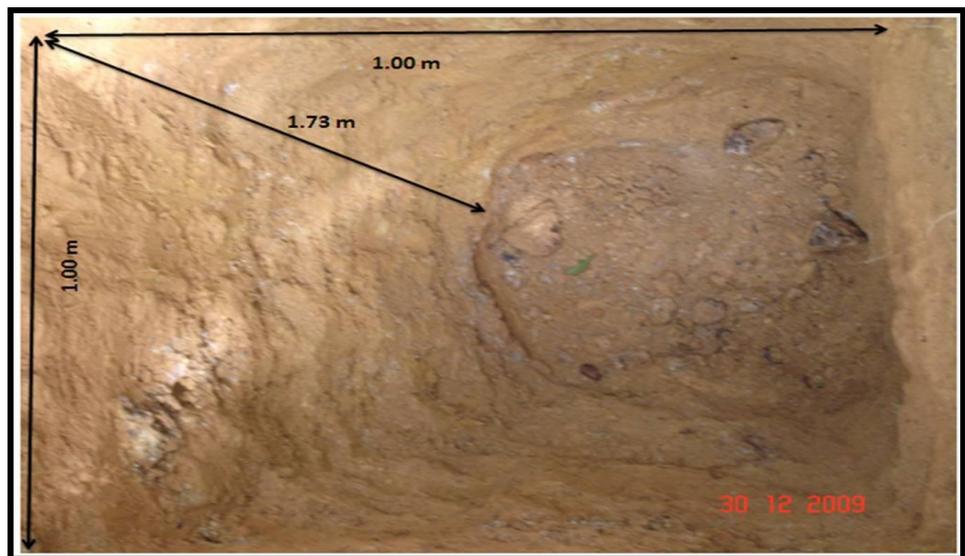
X: 733544; Y: 9554095; Z: 944

FOTO 15. Calicata del Área de Estudio

Existe la presencia de materia orgánica compuesta por arcillas y limos con un espesor de 0,25 cm, posteriormente en el orden descendente encontramos arcillas de color roja amarillenta con fragmentos de roca madre de potencia 1,28 cm., también se presentaron rocas alteradas con minerales claros, de granito leucocrático con alteraciones de agua y óxidos a una profundidad de 1,60 m. no tiene medidas estructurales.

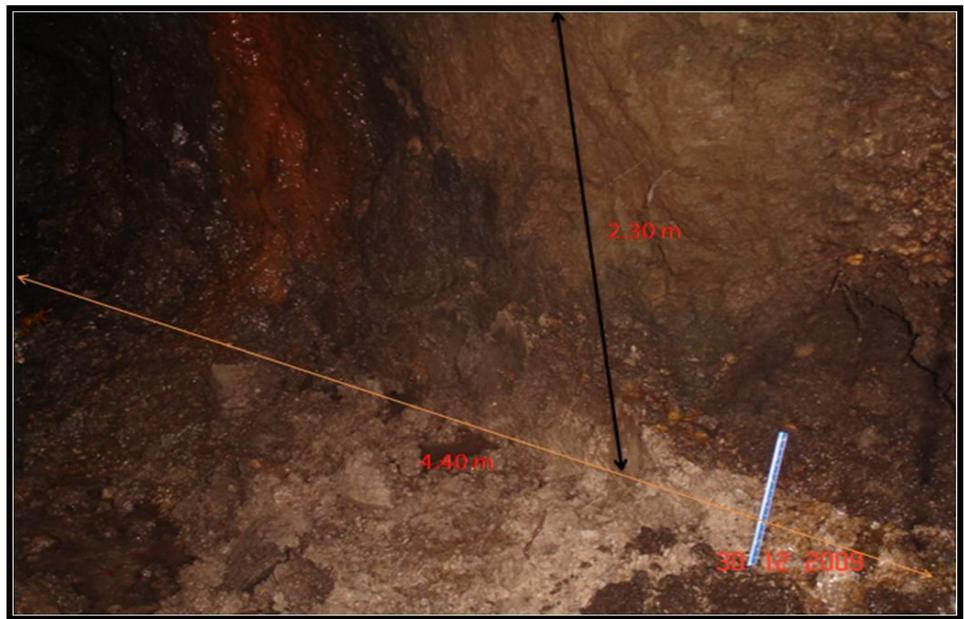
X: 733954; **Y:** 9554151; **Z:** 975

FOTO 16. Calicata del Área de Estudio

Existe la presencia de materia orgánica compuesta por arcillas y limos con un espesor de 0,80 cm, posteriormente en el orden descendente encontramos arcillas de color café oscuro con fragmentos de areniscas, también se presentaron areniscas alteradas por óxidos y agua de granulometría de 2mm a 2cm de espesor a 2,30 m. de profundidad, luego se pudo evidenciar las arcillas de coloración rojizas a 4.50 m. de profundidad, por lo que se determinó la presencia del contacto con el intrusivo de Zamora. Sus medidas estructurales son: N77°E/30S-E.

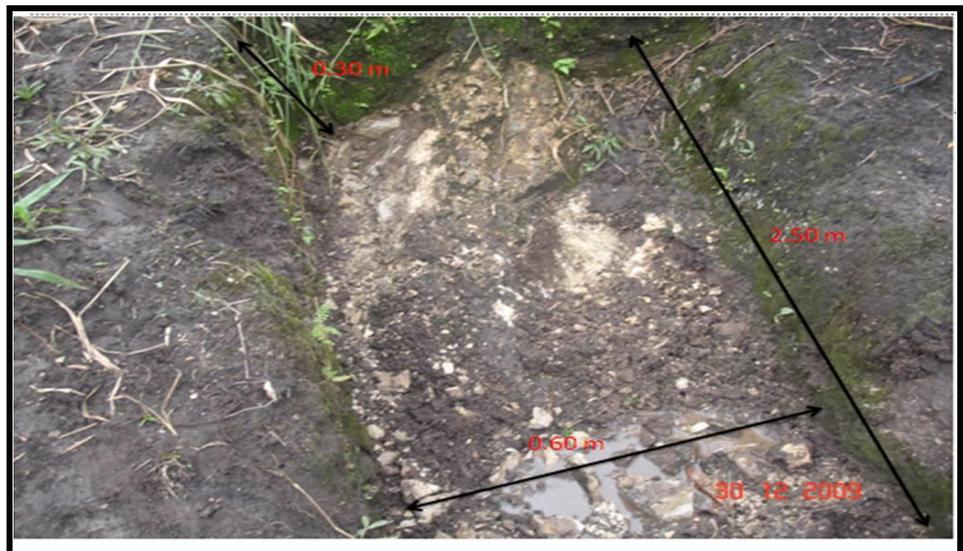
X: 733854; **Y:** 9553607; **Z:** 963

FOTO 17. Calicata del Área de Estudio

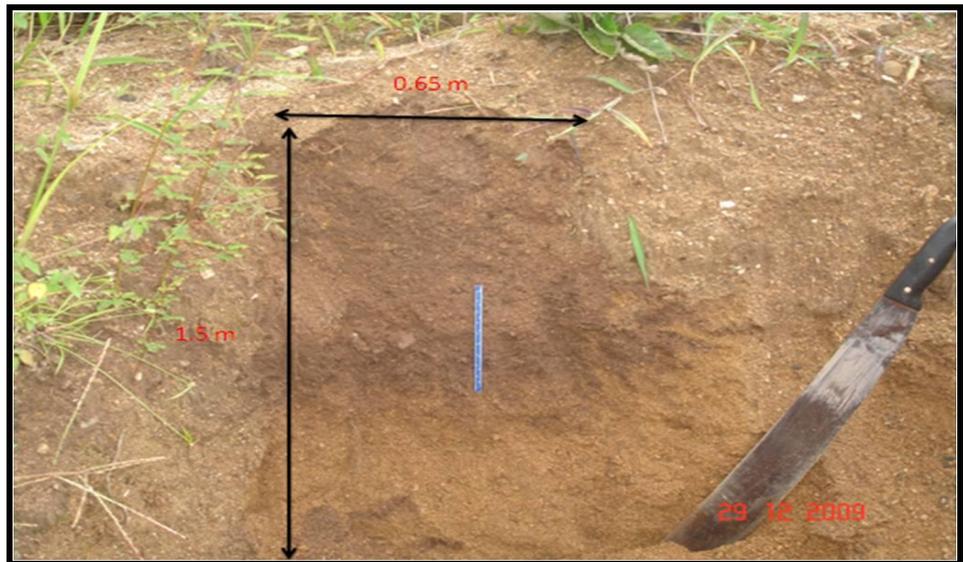
X: 732915; **Y:** 9554128; **Z:** 887

FOTO 18. Calicata del Área de Estudio

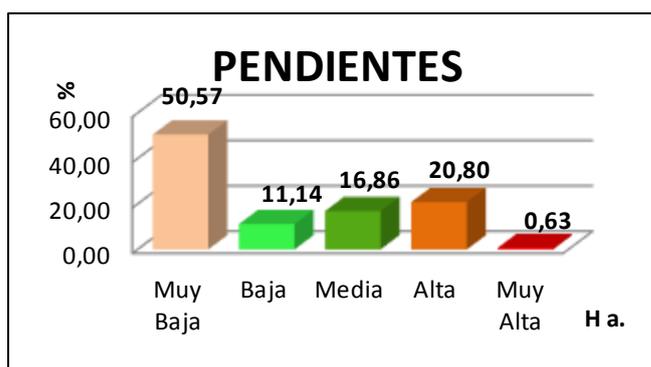
Gráfico 4; Relación Pendiente-Área Ocupada

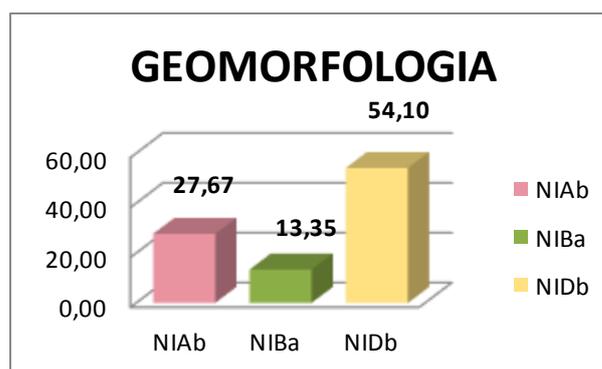
El área de estudio se ha determinado que el 54,10% con 48,68 Ha. posee un relieve de disección moderada y aguda desarrollado sobre rocas sedimentarias; el 27,67% con 24,9 Ha. posee un relieve de disección aguda desarrollado sobre rocas intrusivas y el 13,35% con 12,01 Ha. son partes bajas de las vertientes y flancos coluviales de los valles del área de estudio, (*Véase Mapa Nro.09; Geomorfología del Área de Estudio*).

Gráfico 5; Geomorfología del Área de Estudio.

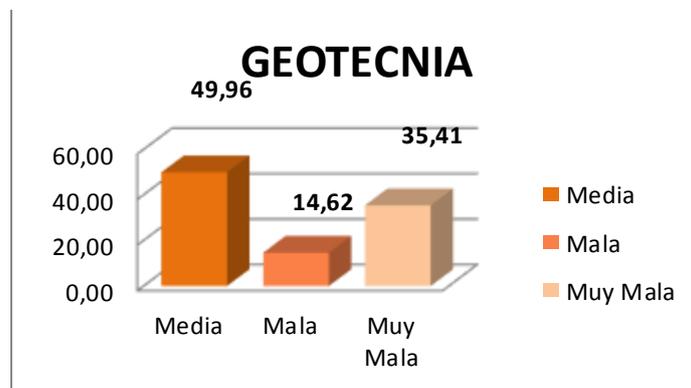
Gráfico 6; Geotecnia del Área de Estudio.

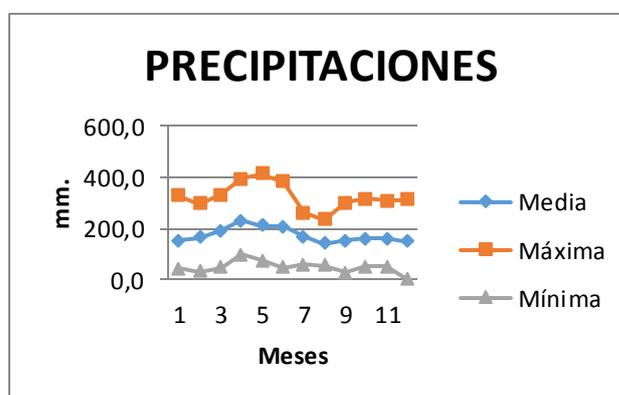
Gráfico 7; Precipitación Mensual (mm) en el Área de Estudio; Periodo 1971-1998.

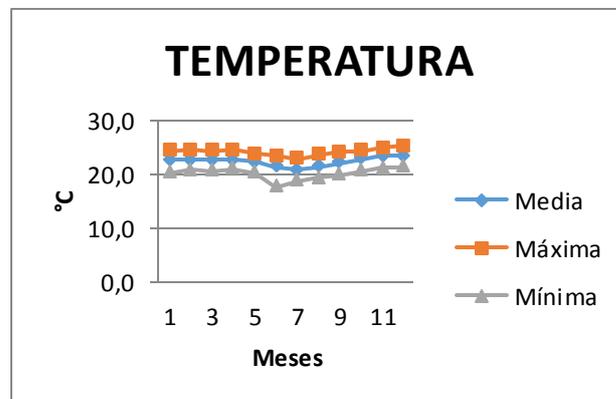
Gráfico 8; Temperatura (°C) del Área de Estudio, Periodo 1971-1998.

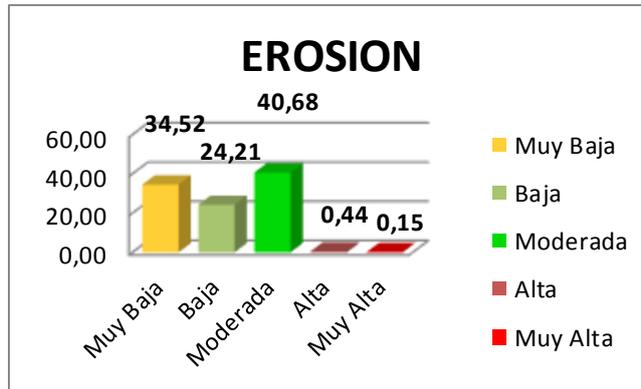
Contemplando las tareas de oficina se supo obtener el mapa de erosión, esto con la ayuda de los sistemas de Información Geográfica, así se sumó el mapa de uso actual de suelo y el mapa de pendientes para lo que arrojó los siguientes resultados; erosión muy baja el 34,52% con 30,66 Ha.; baja el 24,21% con 21,50 Ha.; moderada el 40,68% con 36,13 Ha.; alta el 0,44% con 0,39Ha. y muy alta el 0,15% con 0,13 Ha., predominando en el área de estudio la erosión moderada, (Véase mapa Nro.19; Erosión del Área de Estudio).

Gráfico 9; Erosión del Área de Estudio.

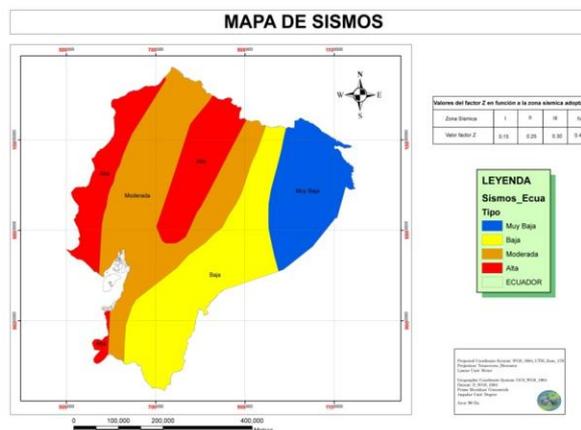
El mapa de zonas sísmicas del Ecuador, así como también ciertos criterios adicionales que tienen que ver principalmente con la uniformidad del peligro de ciertas zonas del país. El mapa reconoce el hecho de que la subducción de la Placa de Nazca dentro de la Placa Sudamericana es la principal fuente de generación de energía sísmica en el Ecuador. A este hecho se añade un complejo sistema de fallamiento local superficial que produce sismos importantes en gran parte del territorio ecuatoriano.

Fig. 5. Mapa sísmico del Ecuador.
