**“ZONIFICACIÓN DE AMENAZAS GEOLÓGICAS POR MOVIMIENTOS EN MASA QUE PERMITAN EL ORDENAMIENTO TERRITORIAL EN LA URBANIZACIÓN CIUDAD DE VICTORIA DE LOJA”.**

Tesis de obtención Ingeniero Ambiental Territorial.	Grado previo a la del Título de Geología y Ordenamiento
---	---

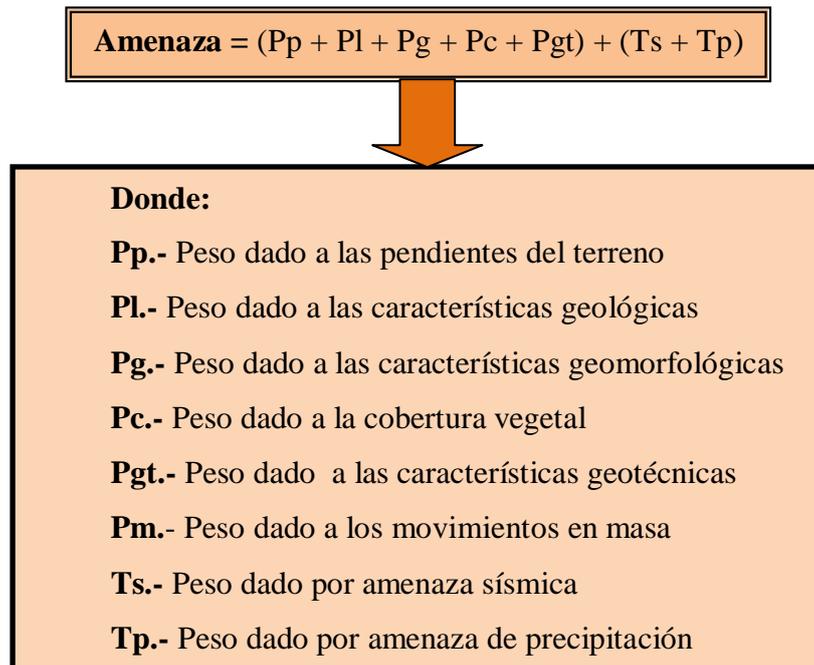
**Figura 1.** Fórmula para la determinación de Amenazas Geológicas por Movimientos en Masa

Finalmente se aplicó el trabajo de gabinete usando el método de Mora y Vahrson 1992, para la obtención del mapa de amenaza total a escala 1:1000, el cual se basa en el análisis de los factores condicionantes (Topografía, Geología, Geomorfología, Geotecnia, Uso del Suelo e Inventario de Movimientos en Masa) para la obtención del Mapa de Susceptibilidad y la interrelación de este con los factores desencadenantes (Precipitación y Sismicidad) para la elaboración de los mapas de amenaza sísmica y de precipitación. El método se basa en la siguiente expresión:

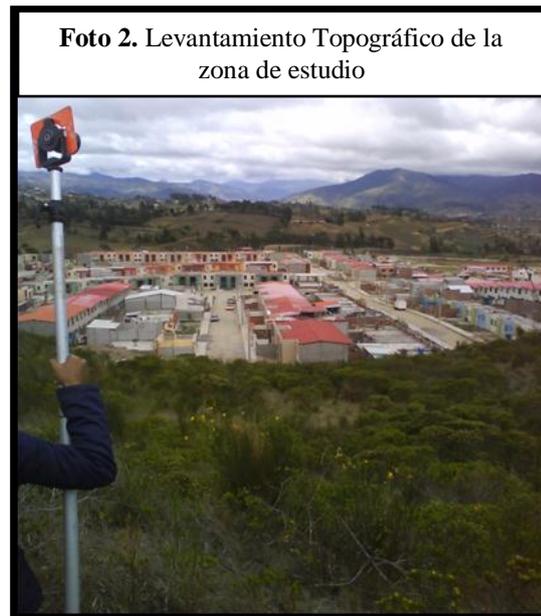
Comprendió el análisis de la zona de estudio mediante una observación directa de campo y luego se procedió a establecer la ubicación de la estación robótica en la parte más alta del sector (*Véase Foto 2*), la cual fue nivelada y geo referenciada para proceder a tomar los puntos necesarios que nos permitirán representar con mayor detalle los rasgos topográficos del sector de estudio. Una vez concluido el

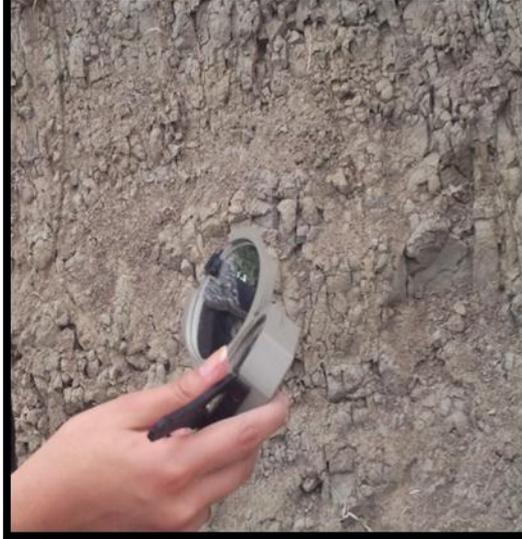
**Foto 3.** Determinación del Azimut y Buzamiento en areniscas en el margen S del área de estudio

La determinación de la geología del área de estudio comprende el trabajo de campo, para lo cual se procedió primero a elaborar un formato, el cual permitió la recolección de datos observados y tomados in situ. Con la utilización de un GPS se determinó y ubicó los diferentes afloramientos y calicatas, para luego determinar características como: elementos estructurales (Rumbo y buzamiento), presencia de contactos y potencia de cada uno de éstos afloramientos con

la utilización de la brújula y un metro (*Véase Foto 3*), para estos datos obtenidos detallarlos en el formato de campo por medio de una columna estratigráfica indicando la diferencia de litología suelo – roca (*Véase Anexo 1*), con sus respectivas capas y potencias; además se realizó la descripción de cada una de éstas capas indicando sus diferentes características como: color de material, granulometría, orientación entre otros. La topografía del área de estudio a escala 1:1000 servirá de base para delimitar sobre ella el detalle geológico, en ésta base topográfica se ubicaran los diferentes afloramientos y calicatas analizadas con sus respectivas características y medidas estructurales que ayudarán a delimitar las formaciones geológicas encontradas para su posterior descripción. El mapa será elaborado por medio del programa ArcGis 9.2 a escala 1:1000.

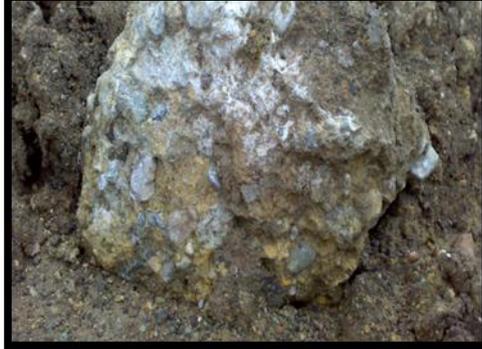
**Foto 5.** Muestra de Conglomerado aflorando en el margen S de la zona de estudio

Se refiere al análisis de muestras de suelo y roca tomadas de sitios estratégicos en el sector de estudio, para determinar su calidad y su comportamiento frente a la construcción de obras de ingeniería (Véase Foto 5).

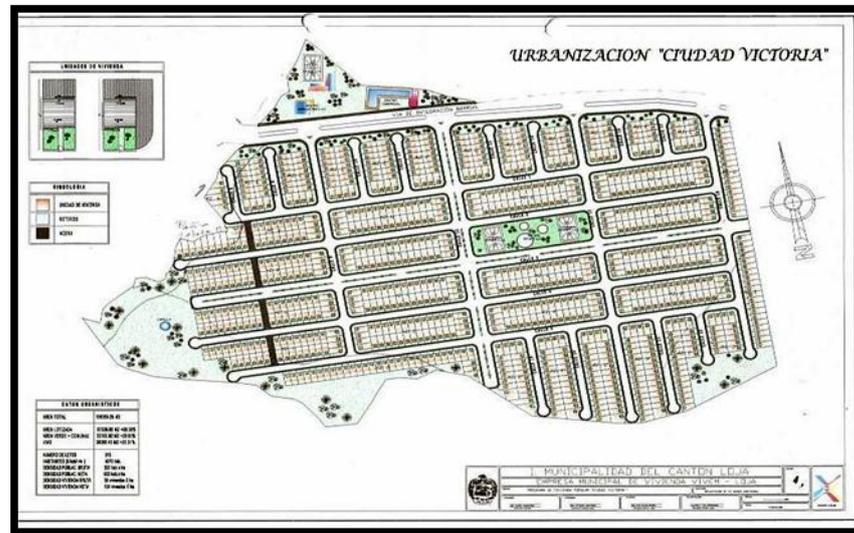
**Figura 2.** Plano de Emplazamiento de los lotes del proyecto Ciudad Victoria en el 2006

- Área verde + comunal: 32183.92 m<sup>2</sup> (20.61%)
- Vías: 36365.45 m<sup>2</sup> (23.31%)
- Habitantes: 4575 (5 hab /vivienda)

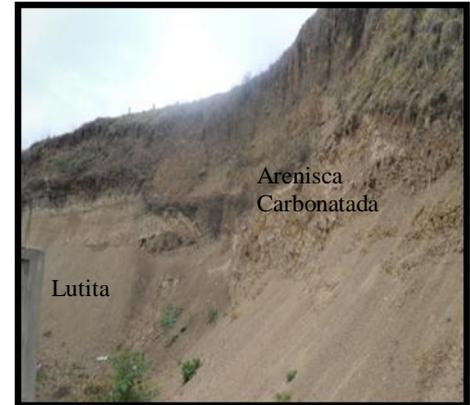
**Foto 9.** Afloramiento en el margen O del área de estudio

**Descripción:** Se presentan capas de lutitas muy fracturadas en potencias de 2m, son de coloración café y se encuentran en contacto

concordante con capas de areniscas carbonatadas de color marrón, que envuelven pequeños lentes de microconglomerado cuya potencia es igual a 3m, con fuertes oxidaciones de color rojizo; el macizo rocoso se muestra muy fracturado y al romperse lo hace en pequeños bloques. Las capas tienen una Azimut de 260° y un Buzamiento de 7°SE (Véase Foto 9).

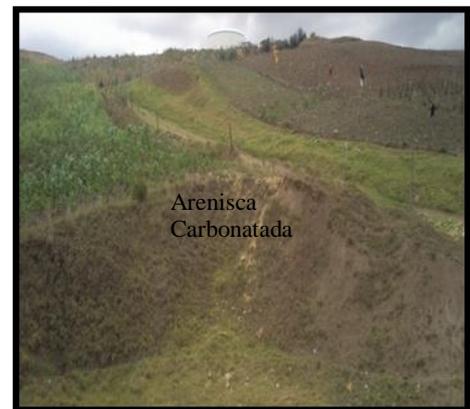
**Foto 10.** Afloramiento 2 en el margen S del área de estudio

Azimut de 331° y un Buzamiento de 62°NE. Las capas se presentan muy oxidadas (Véase Foto 10).

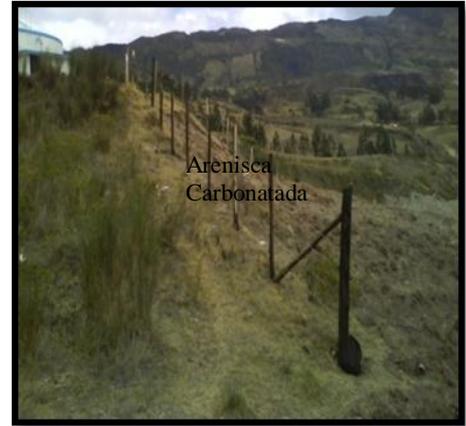
**Foto 11.** Afloramiento 3 en el margen S del área de estudio

***Descripción.-*** Se muestra capas de areniscas carbonatadas de grano medio (1-0.5mm) de coloración marrón de grano fino que rodean pequeños lentes de microconglomerados; estos estratos tienen potencias de 5m se observan muy meteorizados y oxidados, sus capas tienen un Azimut de 306° y un Buzamiento de 38°NE. (Véase Foto 11).

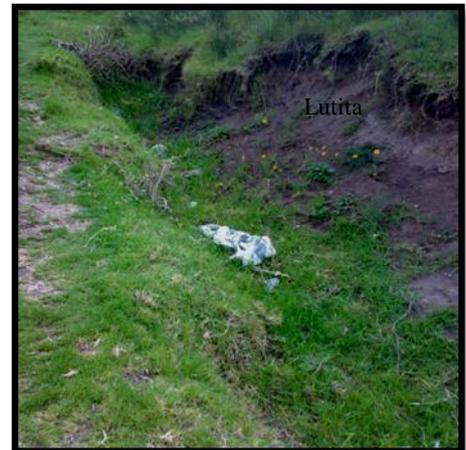
**Foto 12.** Afloramiento 4 en el margen E del área de estudio

***Descripción.-*** Se presenta capas de lutitas de 3m de espesor con una coloración café, los estratos se observan muy meteorizadas muestran una Azimut de 174° y un Buzamiento de 80°NE (Véase Foto 12).

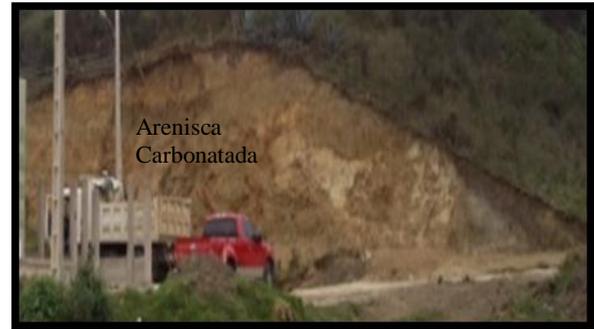
**Foto 16.** Afloramiento 8 en el margen O del área de estudio

**Descripción.-** Se observa una alternancia de areniscas carbonatadas y grueso marrones muy meteorizadas de grano medio (1-0.5mm) y grueso (2-1mm), con finas láminas de arcillolita gris – blanquecinas en potencias menores 1m, las cuales están muy oxidadas y al momento de desprenderse lo hacen en láminas. Además areniscas glauconíticas gris verdosa en contacto discordante con estas, cuyas capas presentan potencias de hasta 5m, contenidos abundantes de mineral glauconita. Sus capas se disponen con un Azimut de 290° y un Buzamiento de 18°SO (Véase Foto 16).

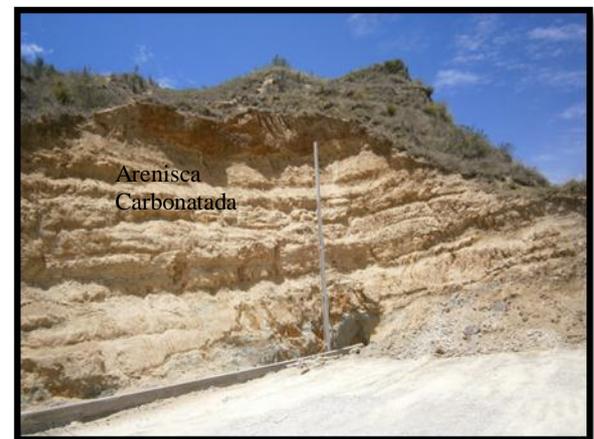
**Foto 17.** Afloramiento 9 en el margen N del área de estudio

**Descripción.-** Se muestran capas de areniscas de grano fino ( $<0.5\text{mm}$ ) de coloración marrón de hasta 3m, las cuales se presentan muy fracturadas, con presencia de óxidos de hierro de color anaranjado claro. Este tipo de areniscas se caracterizan por poseer gran porcentaje de granos y material cementante compuesto por cuarzo y como, sus capas presentan un Azimut de  $102^\circ$  y un de Buzamiento de  $15^\circ\text{SO}$  (Véase Foto 17),

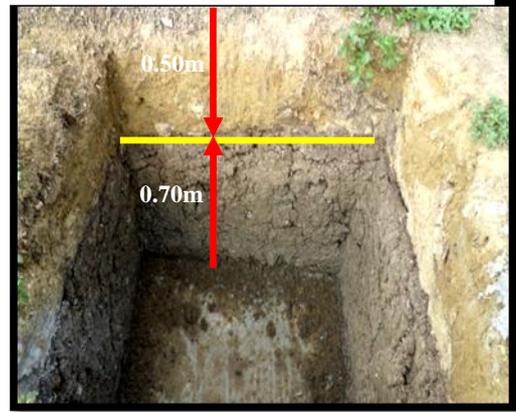
**Foto 20.** Calicata 3 en el margen E del área de estudio

**Descripción:** Se presenta una capa de suelo arcilloso de 0.40m de espesor, en contacto con una capa de lutita de color café de 0.80m, cuyas capas presentan un Azimut de  $68^\circ$  y un Buzamiento  $20^\circ$ NO, la cual está muy compactada (Véase Foto 20).

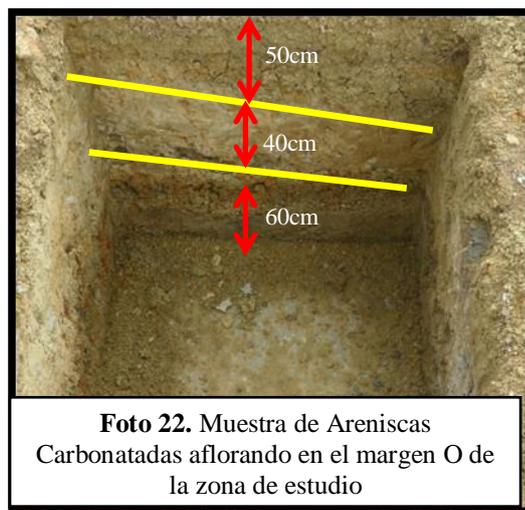
La areniscas carbonatadas son de grano medio (1-0.5mm) y grueso (2-1mm) y presentan potencias mayores 3m; sus capas fueron depositadas sobre los estratos de lutita de color café que afloran en las partes bajas del sector. Estas capas de roca presentan un azimut de  $281^\circ$  y un Buzamiento de  $5^\circ\text{NO}$ . Poseen una textura granuda y un aspecto duro y al estar

potencias menores a un 1m se presentan muy meteorizadas y oxidaciones (Véase Foto 23). Además se observan areniscas de grano fino (1mm) en la zona norte del sector de estudio, las cuales se caracterizan por presentar altos contenidos de granos de cuarzo, se presentan de color marrón, meteorizadas y oxidadas. El contacto observado entre las lutitas y este tipo de areniscas es concordante.

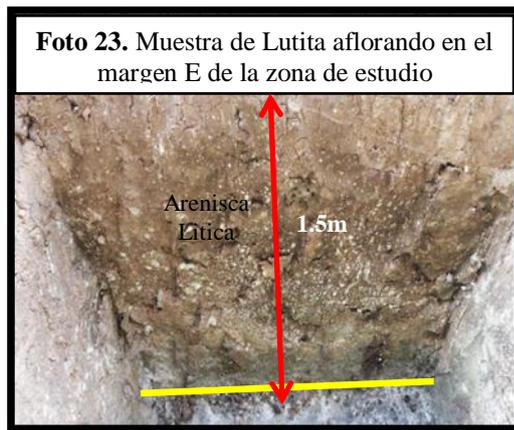
La lutita de color café, se evidencia al norte y en la parte media de la zona de estudio, cuyos estratos alcanzan potencias mayores a 1 m. de espesor cuyos estratos presentan un azimut de  $10^\circ$  y un Buzamiento  $82^\circ$  SO. Su composición se basa en minerales arcillosos. Y al igual que los suelos,

las rocas con minerales de arcilla tipo montmorillonita presentan problemas de expansividad (Véase Foto 26).

Un problema común con este tipo de material es el *slaking* que se refiere al deterioro de la roca al ser expuesta a la meteorización, provocado por el agrietamiento e hinchamiento de esta ante la presencia de agua, debido que al ser un roca fisible las láminas se abren produciendo su desgaste.

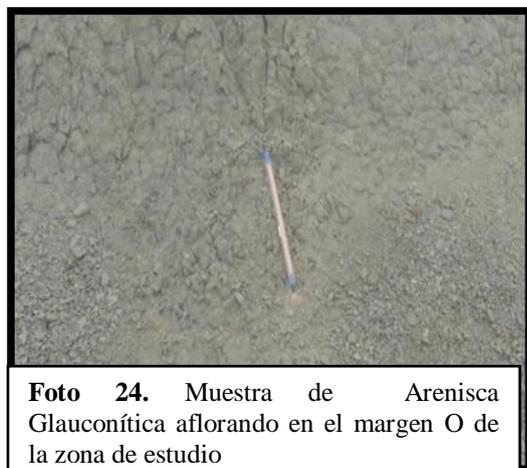
Otro tipo de areniscas de color gris verdoso se observa en la zona de estudio, cuyas capas presentan un Rumbo de  $95^\circ$  y un Buzamiento de  $4^\circ$ NE, su coloración se debe a la acumulación de mineral glauconita, un compuesto de sílice, óxidos de hierro, silicatos de Al, Mg, K y Na y que al ponerse en contacto con agentes

forma de agregados redondeados con partículas escamosas, como todas las micas, pero de grano muy fino. Su depositación es un indicador de ambiente de sedimentación marino (*Véase Foto 24*)

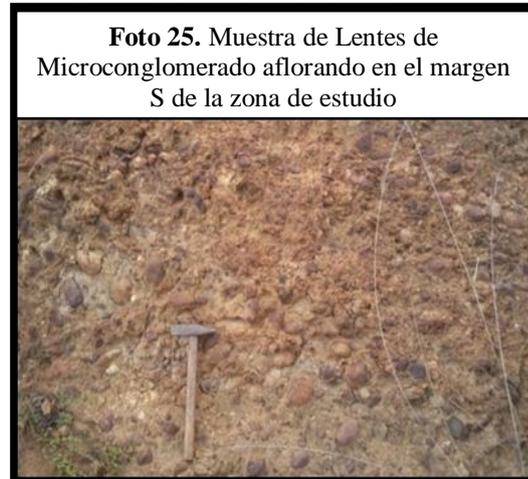
Se presentan en los afloramientos como pequeños lentes de microconglomerado con un Rumbo de  $164^\circ$  y un Buzamiento de  $23^\circ\text{NO}$ , en potencias menores a un 1m, de color gris claro envueltos en las capas de arenisca; sus clastos que en su mayor parte son metamórficos y otros volcánicos, se presentan en colores,

gris, marrón y rojizos, subredondeados con diámetros que van desde 2mm a 5cm de ancho por 3cm a 10cm de largo; su matriz es limosa con presencia de carbonatos, con componentes de cuarzo y feldespato de color anaranjado y se presentan muy oxidado (*Véase Foto 25*).

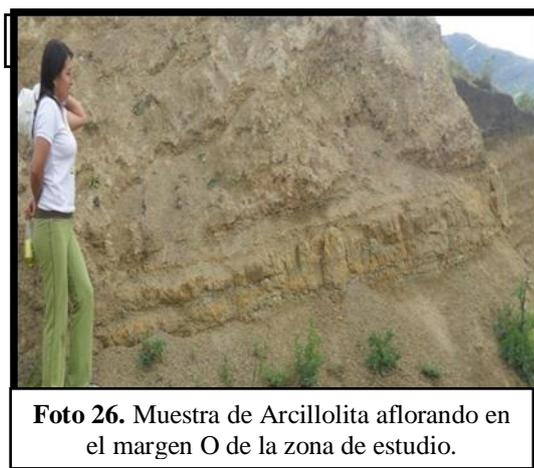
Capas de arcillolita de color gris blanquesino con un Rumbo de  $152^\circ$  y un Buzamiento de  $66^\circ\text{SO}$ , se encuentran intercalas con las areniscas cuarzosa de color marrón de grano medio y fino, en potencias menores a 1m. Su composición se basa en minerales arcillosos. Y al igual que los suelos, las rocas con

minerales de arcilla presentan problemas de expansividad y desgaste de la roca especialmente ante presencia de agua. (*Véase Foto 26*).

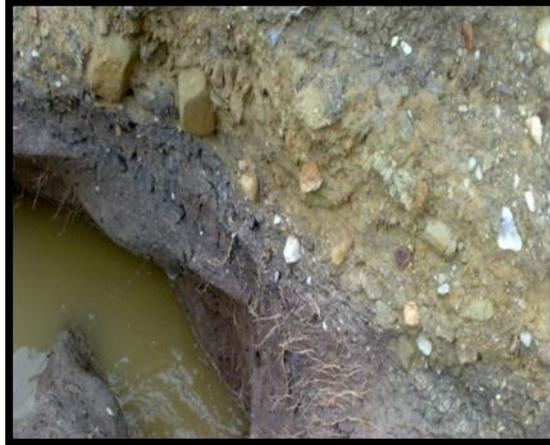
**Foto 27.** Muestra de Depósitos Coluviales aflorando en margen O de la zona de estudio

El depósito es observado de forma irregular en una zanja ubicada al lado oeste de la urbanización (X= 696 255 y Y=9 557 961), su potencia es de aproximadamente 1m, de color gris amarillento, compuesto de sedimentos depositados residualmente o transportadas en suspensión desde las zonas altas del sector de estudio. Su granulometría comprende clastos angulares que varían desde 0.1cm hasta 30 cm de diámetro cementados por una matriz arena – limosa que alcanzan una potencia de 2m (*Véase Foto 27*).

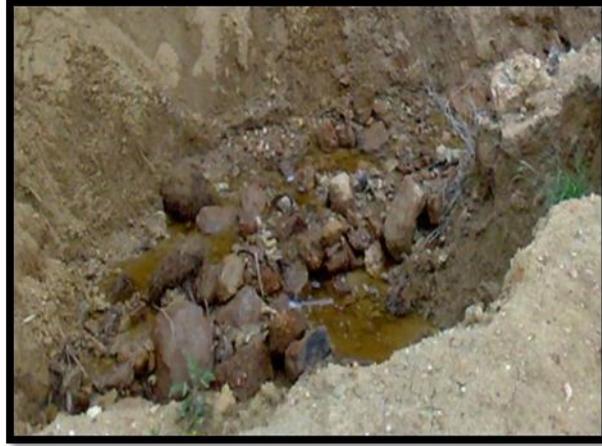
**Foto 28.** Muestra de Sedimentos Aluviales aflorando en el margen S de la zona de estudio

Los depósitos aluviales se ubican al suroeste y noroeste de la zona de estudio en potencias menores a 1m, encontrándose cantos redondeados pertenecientes a rocas metamórficas, con diámetros que van desde 1cm a 50cm de ancho por 3cm a 0.70cm de largo, los cuales se encuentran cementados por arenas y limos. La coloración de los depósitos va desde gris a café rojizo (*Véase Foto 28*).

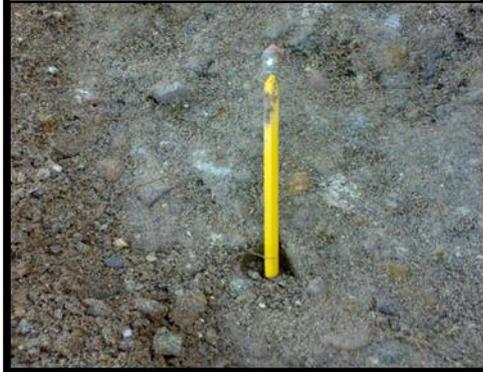
**Foto 29.** Muestra de Suelos Residuales aflorando en el margen S de la zona de estudio

Los suelos residuales que están presentes en el área de estudio son el resultado de procesos de meteorización en situ a las que han estado expuestos los sedimentos de la zona, son suelos arena arcillosos arcillosos, de color café oscuro y se encuentran bien compactados. La potencia de los suelos residuales va desde 0.30m hasta 1m, con grado de meteorización de moderada a alta (*Véase*

*Foto 29*).

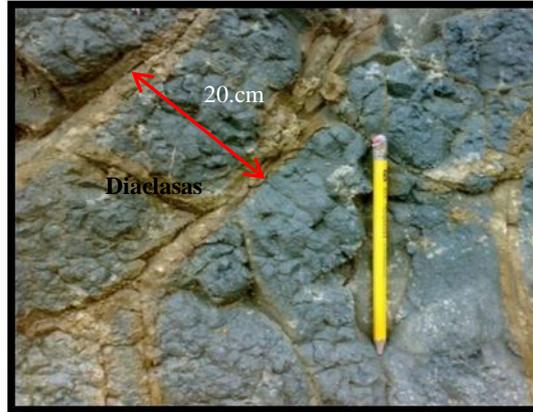
**Foto 30.** Muestra de arenisca glauconítica aflorando en el margen S del sector de estudio

*Diaclasas inclinadas.* - Observadas en las areniscas glauconíticas y areniscas gris verdosas de la parte sur de la urbanización, poseen longitudes de entre 10cm y 50cm con Rumbo de  $144^\circ$  y un Buzamiento  $50^\circ$ NE, con poca abertura de 0.1cm a 0.2cm y material de relleno escaso de arenas y arcillas. El espacio entre grieta y grieta es de 10cm a 20cm (Véase Foto 30).

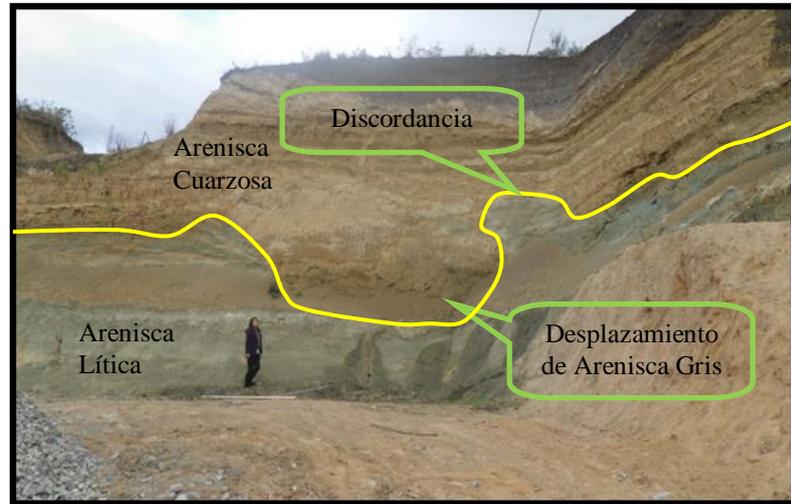
**Foto 32.** Afloramiento en el margen O del sector de estudio

Una Discordancia Erosiva o Disconformidad se observa en la parte oeste de la urbanización entre los estratos de arenisca carbonatada de grano medio (1-0.5mm) y grueso (2-1mm) y arenisca glauconítica, la misma que presenta un azimut de  $336^\circ$  y un buzamiento de  $66^\circ\text{SE}$ ; la estructura tiene la característica de local, debido a que representa un tiempo corto de depositación. Aquí se observa que se ha desplazado una parte del estrato de arenisca glauconítica y en su lugar se encuentra un depósito de arenisca carbonatada de color marrón de grano grueso (2 – 4mm) que permite el paso de agua por su grado de permeabilidad (Véase Foto 32).

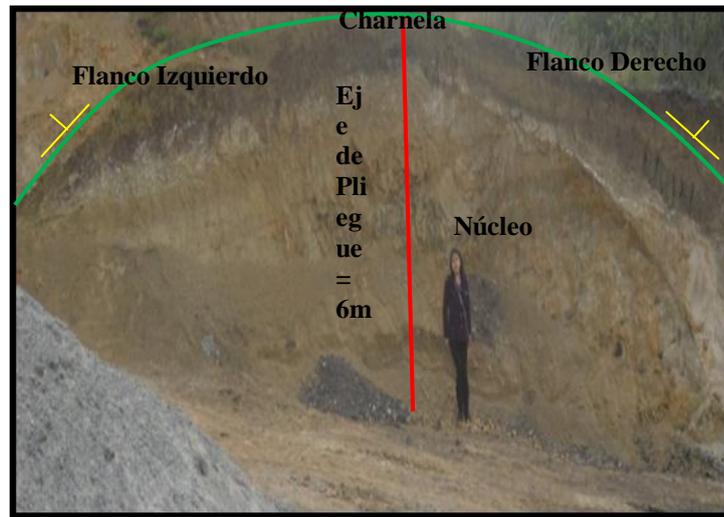
**Foto 33.** Anticlinal en el margen O de la zona de estudio

más antiguo y que constituye el núcleo del pliegue; y la arenisca carbonatada marrón de grano grueso (> 4mm) como el material más joven. La formación del mismo indica un plegamiento producido por compresión. (Véase Foto 33).

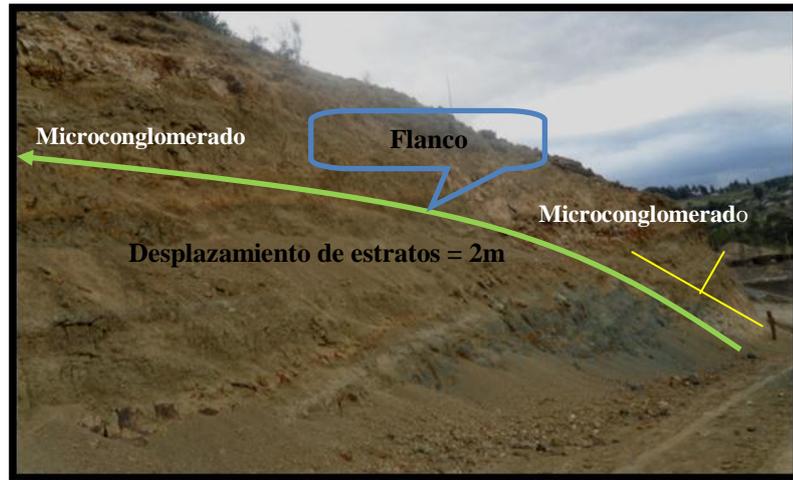
**Foto 34.** Anticlinal en el margen S de la zona de estudio

En uno de los afloramientos se observa un pliegue abierto tipo sedimentario el cual se constituye como un anticlinal, debido a que el plegamiento suave de estratos posiblemente se produjo por fuerzas de compresión. La estructura señala desplazamientos de material de hasta 2m, además se observa claramente el flanco derecho, el mismo que señala un azimut de  $284^\circ$  y un buzamiento de  $30^\circ$ NE. EL orden de depositacion de los sedimentos durante la época del mioceno (1,500 - 2,640ma), lo constituye la arenisca carbonatada marrón de grano medio (2 – 4mm) y las areniscas glauconíticas como el material más antiguo y que constituye el núcleo del pliegue; y los micro conglomerados como el material más joven (Véase Foto 34).

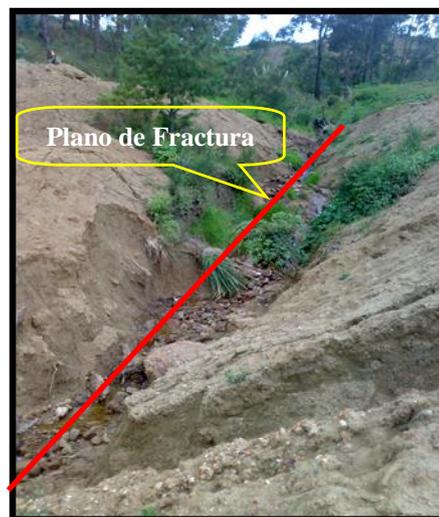
**Foto 35.** Fractura en el margen S del sector de estudio

Esta fractura al ser una quebrada natural que atraviesa el sector, ocasiona en época de invierno problemas a los moradores del sector debido a que las agua lluvias que fluyen por ahí generan pequeños movimientos de masa causando daño a una de las vías principales de la urbanización, poniendo en riesgo a las personas que transitan por ahí (*Véase Foto 35*).

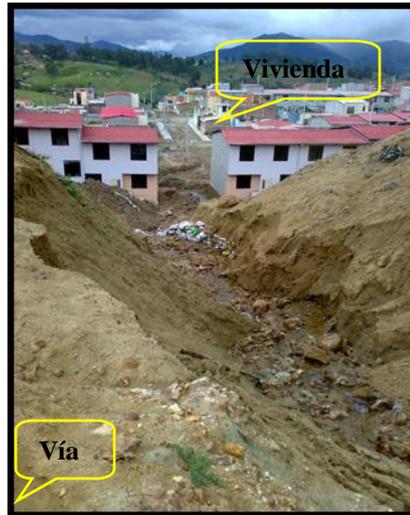
**Foto 36.** Movimientos en masa en el margen S del sector de estudio

Además en períodos intensos de lluvia el nivel de agua se incrementa provocando que lodo y fragmentos de roca lleguen hasta la urbanización, debido a que estas aguas son desviadas a través de una zanja perimetral hacia la Quebrada Las Pavas (*Véase Foto 36*).

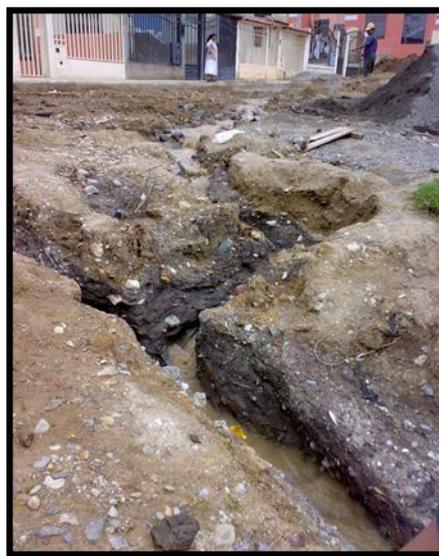
**Foto 37.** Zanja en el margen O de la zona de estudio

El desbordamiento de agua produce daño a las vías del sector impidiendo el paso de las personas y exponiéndolos a peligros (*Véase Foto 37*).

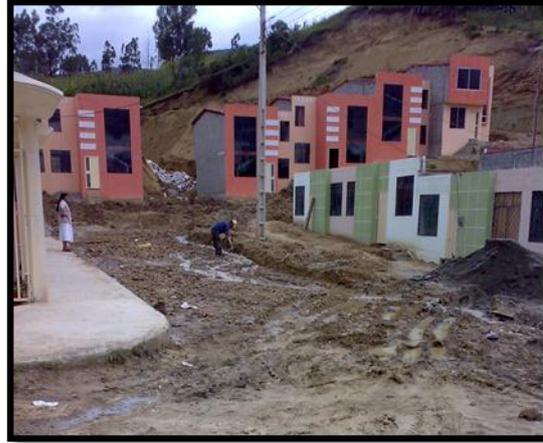
**Foto 38.** Vías en el margen O del sector de estudio

El paso del agua cerca de las viviendas produce humedad al terreno, haciéndolo más propenso a la ocurrencia de movimientos en masa y poniendo en riesgo a las personas.

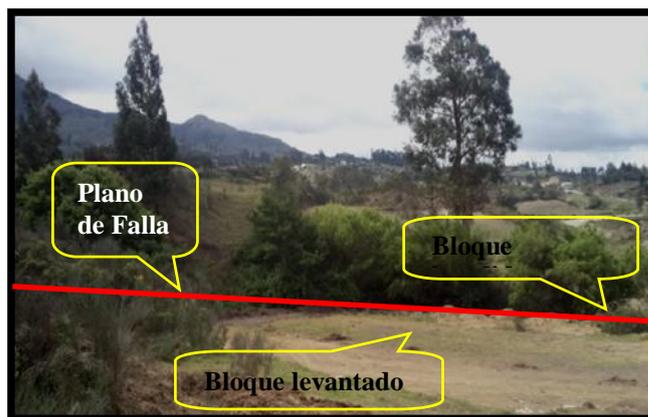
**Foto 42.** Falla Normal en el margen O de la zona de estudio

En la parte oeste de la zona de estudio, se encuentra una falla normal con dirección E-O determinando un azimut de azimut de  $270^\circ$  y un buzamiento de  $0^\circ$ NE, cuya zona de debilidad originó un desplazamiento aproximadamente de 1m por donde fluyen parte del caudal de la Quebrada Las Pavas . El bloque levantado lo compone la zona sur de la urbanización y está constituido por areniscas carbonatadas y lutitas y el bloque hundido la zona norte compuesta de areniscas con contenidos abundantes de cuarzo. El lineamiento posee una longitud aproximadas de 200m y en su interior se encuentran arenas de color marrón, materiales arcillosos y cantos de color gris (Véase Foto 40).

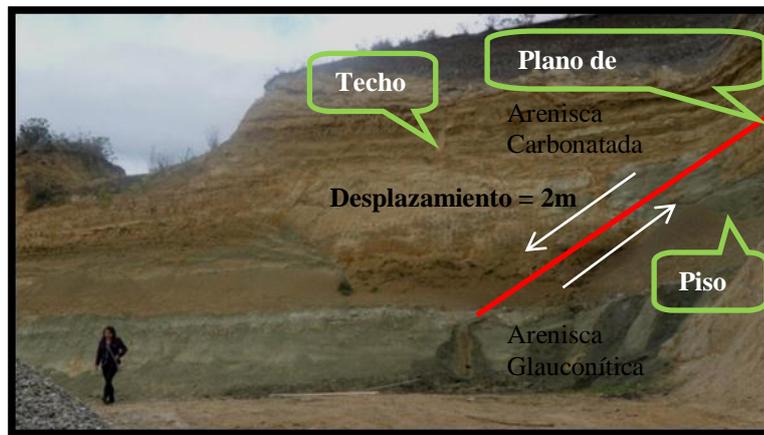
**Foto 43.** Microfalla Inversa en el margen O de la zona de estudio

En el afloramiento 8 que mide alrededor de 25x14 se encuentra una microfalla inversa que puede llegar a medir hasta 10m, en la cual se observa que el techo que se compone de areniscas cuarzosas y areniscas líticas se desliza 80m en relación al piso, lo que se puede evidenciar ante el desplazamiento de la roca. El material de relleno del lineamiento lo constituyen arenas y arcillas fuertemente oxidadas. La microfalla presenta un Rumbo de  $347^\circ$  y un Buzamiento de  $78^\circ$  NE y su principal característica es que refleja un período de erosión importante antes de que se reinicie el depósito de las capas más jóvenes suprayacentes. (Véase Foto 42).

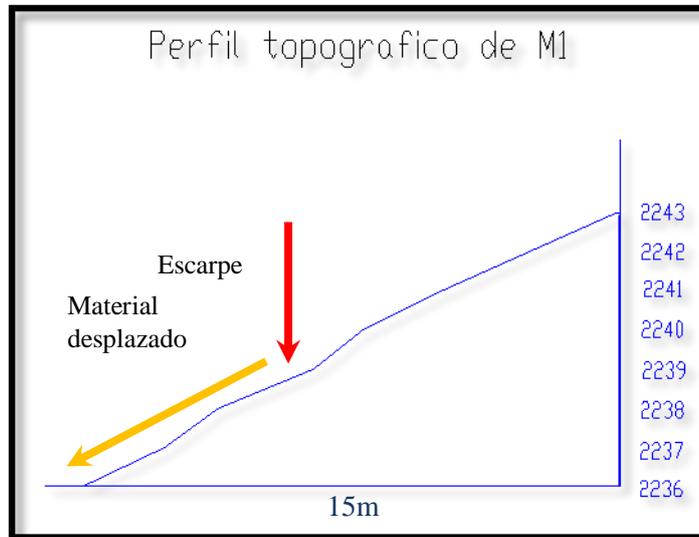
Se refiere a un deslizamiento simple de tipo traslacional con un dirección de  $177^\circ$  y un buzamiento de  $23^\circ$ SE, en donde la arenisca carbonatada y el microconglomerado que poseen potencias de hasta 4m se desplaza sobre la base de la lutita. El movimiento se presenta activo con una velocidad lenta; el escarpe originado es semicircular con escasa vegetación, el cual indica un volumen desplazado de 150 a  $200\text{m}^3$ , el cual deja expuesto al macizo rocoso haciéndolo propenso a la meteorización. El deslizamiento no presenta zonas húmedas y la maza desplazada se encuentra en fragmentos muy pequeños (Véase Foto 45 y Gráfico 2).

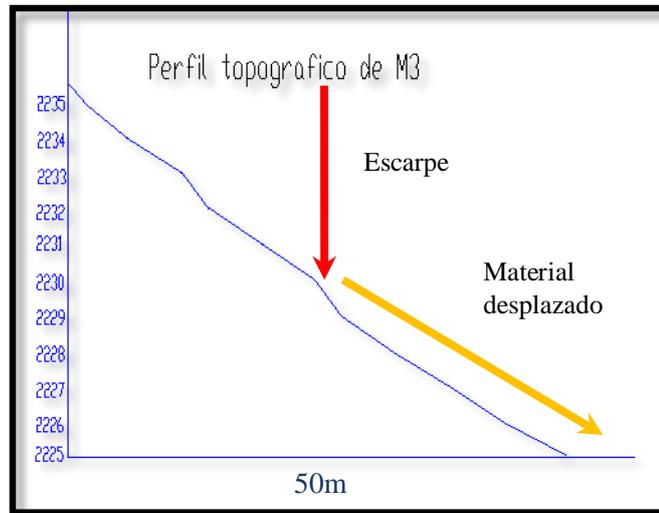
Este tipo de movimiento se considera un deslizamiento traslacional de gran tamaño, en donde el suelo residual se desplaza sobre la base de las areniscas carbonatada y el microconglomerado. Se evidencia un escarpe de tamaño considerable y vegetación moderada que deja expuestas las rocas a la erosión, el cual indica un volumen deslizado de 400 a 600m<sup>3</sup>; el movimiento presenta un dirección de 240° y un buzamiento de 30°NO, con su velocidad del movimiento rápido. Los terrenos donde se origina este movimiento presentan pendientes de medias a altas que permiten que este movimiento permanezca activo. (Véase Foto 47 y Gráfico 4).

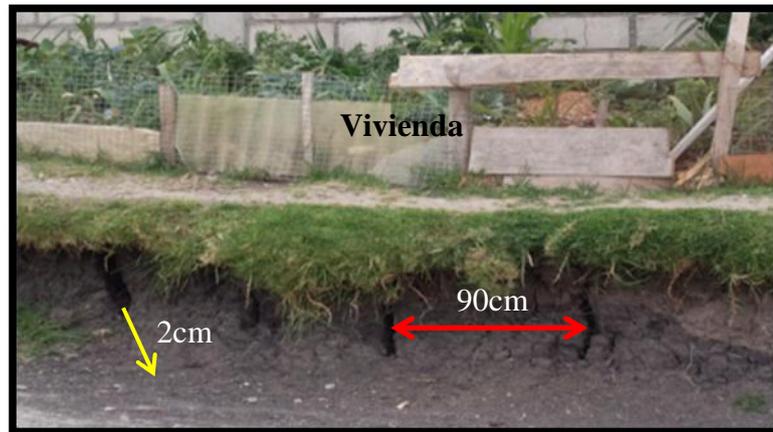
Los suelos presentan una humedad del 40%, lo que indica que este es influenciado por el clima del sector, pues la arcilla al ponerse en contacto con el agua produce cambios en su volumen y por tanto fuerte expansión. Estos presentan un alto límite líquido (LL) igual al 50%, un alto índice de plasticidad (IP) en un 50% y una resistencia baja de 6Kg/cm<sup>2</sup>. Los resultados se muestran en el siguiente cuadro:

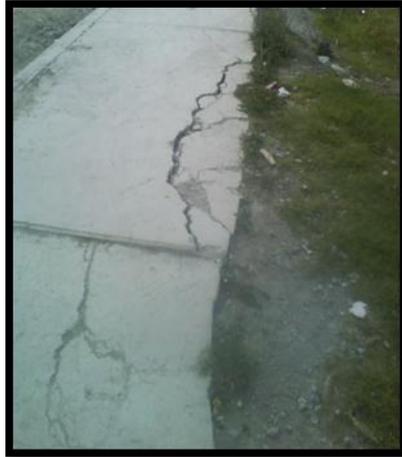
cargas que son más fácilmente levantadas o movidas por la arcilla expansiva. Hecho que se evidencia ante la presencia de grietas horizontales, verticales e inclinadas en viviendas y vías de la urbanización tal como se observa en las fotos.

**Foto 50.** Grietas en el margen N de la zona de estudio

Dicha información fue comprobada en el campo, en donde se establece que son arcillas muy expansivas debido a la presencia de grietas en el suelo de la urbanización, lo cual se demuestra en la foto, en donde se observa que estas están a menos de 1m de distancia entre grieta y grieta, además la abertura es considerable y va desde 1cm a 2cm (*Véase Foto 50*).

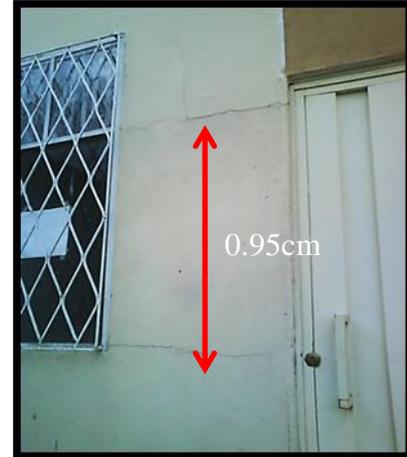
**Foto 51.** Grietas en el margen N de la zona de

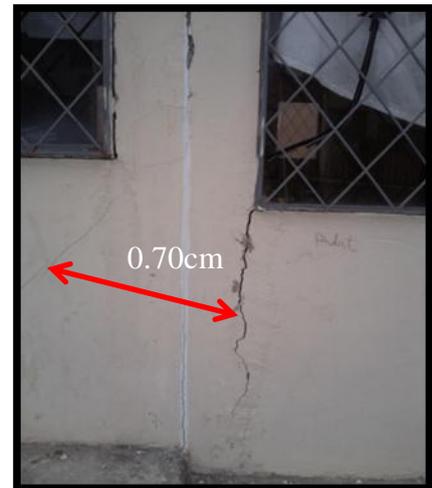
**Foto 53.** Grietas en el margen O de la zona de estudio

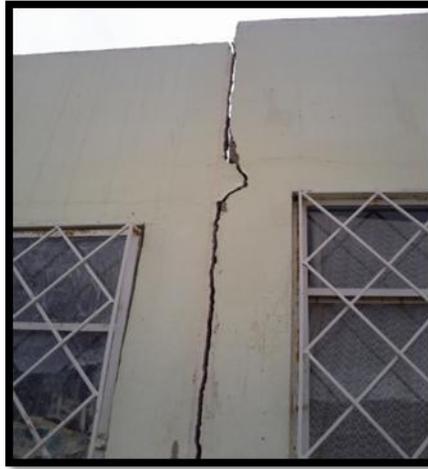
En las viviendas se observa que el espacio entre grieta y grieta es inferior a 1m, hallándose generalmente presentes siempre más de dos grietas por vivienda. La abertura de las grietas son de considerable magnitud, observándose hasta de 1cm, tal como se muestra en la siguiente imagen.

**Foto 54.** Grietas en el margen S de la zona

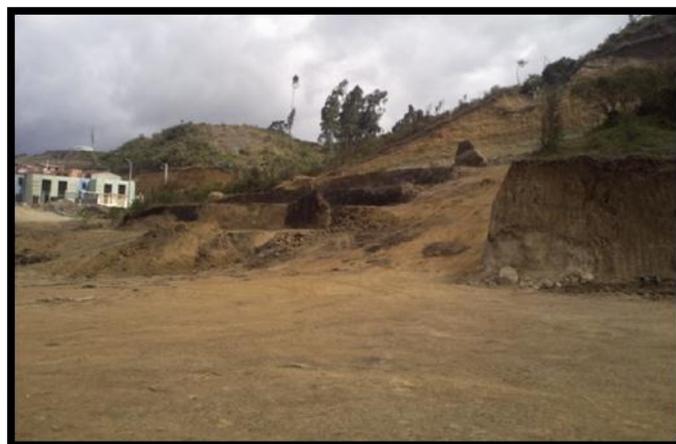
Se ubican al oeste y sur de la urbanización. Estas zona son originadas por procesos antrópicos y de erosión durante el desarrollo del proyecto de urbanización, aquí se ubican casi todos los movimientos de masa originados en pendientes moderadas y altas por los cortes de talud, ocupan 1.91 hectáreas que representa el 6,13% del área total (*Véase Foto 62*).

**Foto 62.** Zonas denudadas el margen O de la zona de estudio
