# UNIVERSIDAD NACIONAL DE LOJA

CARACTERIZACIÓN DE PASIVOS AMBIENTALES MINEROS EN LA  
MICROCUCENCA DE LA QUEBRADA CAMPANAS DE LA PARROQUIA SAN  
CARLOS DE LAS MINAS, CANTÓN ZAMORA Y PROVINCIA DE ZAMORA  
CHINCHIPE.

TESIS PREVIA A LA OBTENCIÓN DEL  
TÍTULO DE INGENIERA EN  
GEOLOGÍA AMBIENTAL Y  
ORDENAMIENTO TERRITORIAL

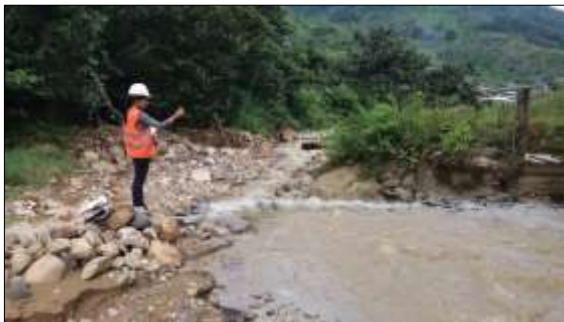
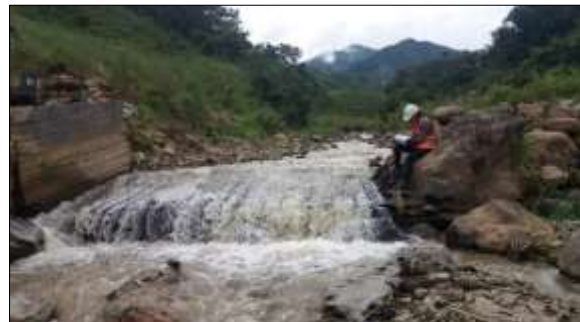
**Figura 2.-**Levantamiento de información en campo  
**Fuente:** La Autora, 2018

Una vez identificado el pasivo producto de la actividad minera se procedió a registrar su ubicación geográfica utilizando el GPS y se complementó detallando los ítems de la Ficha Inventario con la información obtenida en el terreno.

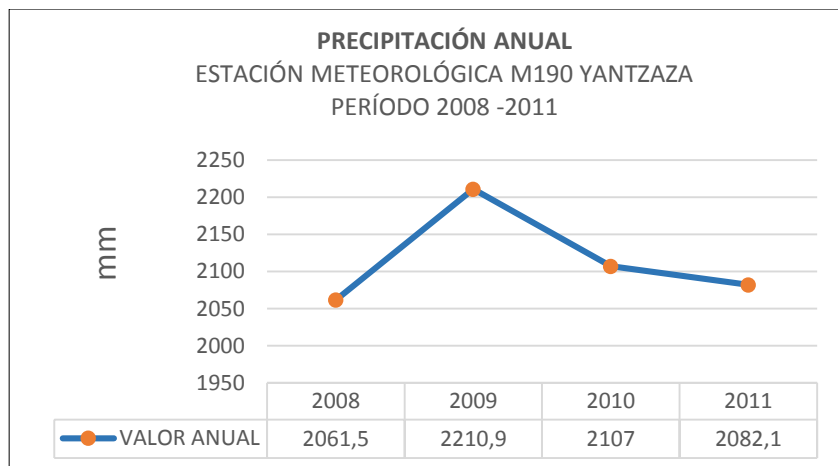
**Figura 4.-** Precipitación anual  
**Fuente:** La Autora, 2018

Se cuenta con la Estación Meteorológica Yantzaza, las lluvias se presentan en todo el año, manifestándose con mayor intensidad en los periodos febrero – julio. La precipitación promedio anual del año 2008 – 2011 es de 2115.3 mm/año, en el año 2009 se torna fuertes lluvias en relación a los demás años como se indica la gráfica a continuación.

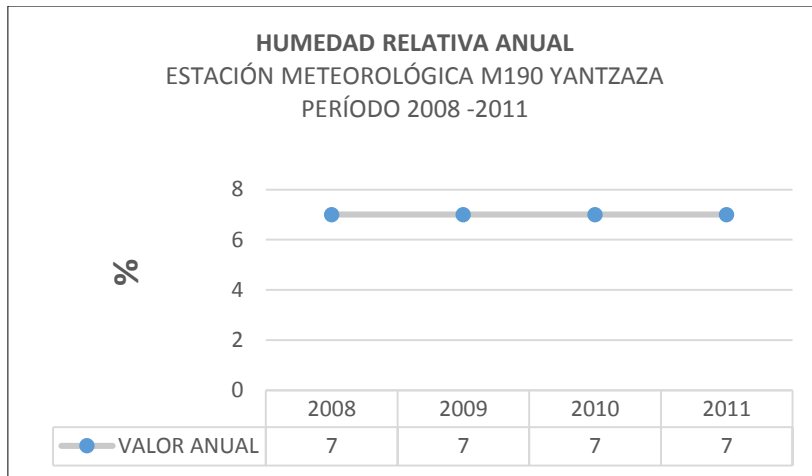
**Figura 6.-** Humedad relativa anual  
**Fuente:** La Autora, 2018

El área que rodea la Quebrada Campanas posee una humedad promedio anual de 86.5%, oscilan valores de 84% a 91% en el periodo 2008 - 2011, la mínima anual registrada en los anuarios analizados es de 84% en el año 2008 y 2011, y la máxima de 91% en el año 2010.

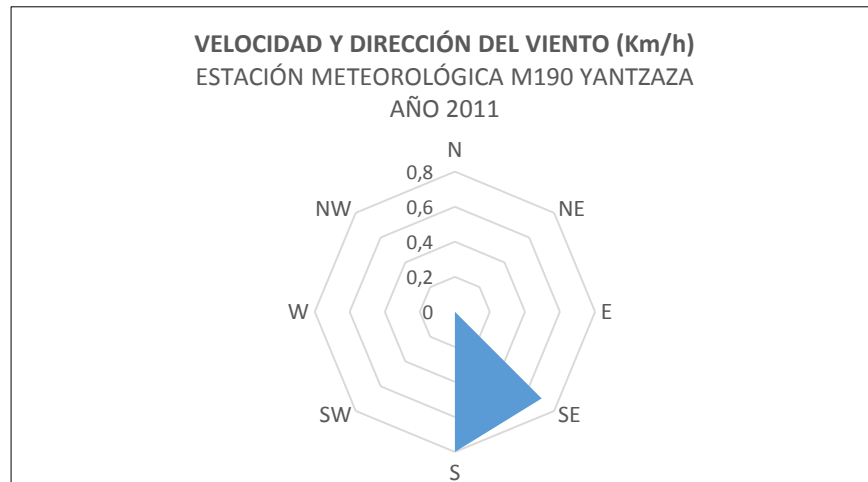
**Figura 9.-** Velocidad y dirección del viento  
**Fuente:** La Autora, 2018

en noviembre. En el gráfico indica el porcentaje de registros del viento con direcciones S y SE.

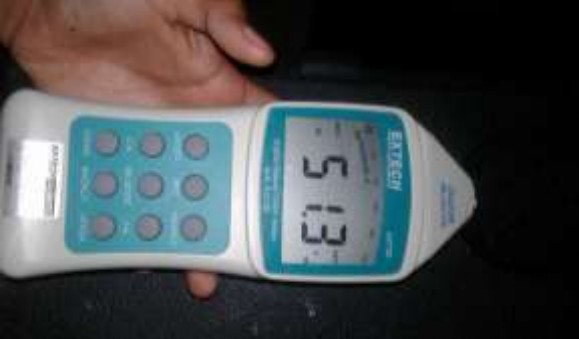
**Cuadro 1.**-Propiedades generales del Sonómetro

<p>Características: Alcance de medición de 30 hasta 130 dB con una precisión de <math>\pm 1,5</math> dB. Pantalla retro iluminada grande con visualizador analógico de gráficos de barras. Lecturas MÍN / MÁX y determinación automática/manual del intervalo Salidas analógicas CA/CC para conexión a un registrador. Interfaz RS-232 para capturar datos directamente en una PC.</p>
---	--

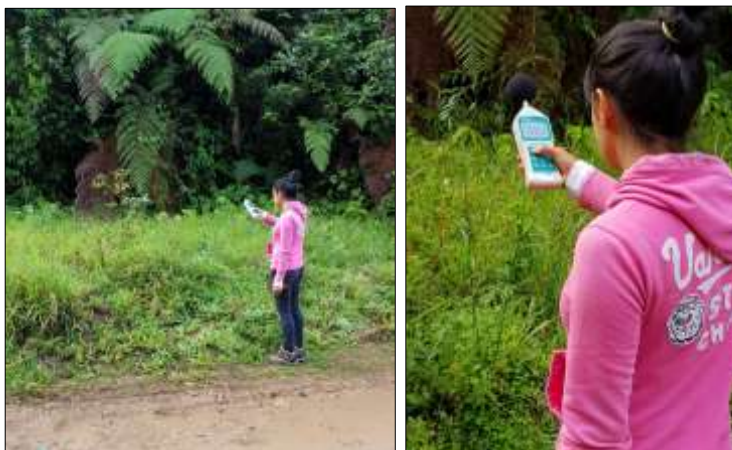
**Figura 11.-** Medición del nivel del ruido

1. Se define la ubicación de la zona a realizar las mediciones de ruido ambiental.
2. Se fija las coordenadas de las estaciones de muestreo en el sistema de proyección UTM WGS84.
3. Se ubica el sonómetro a una altura de 1.5 metros.

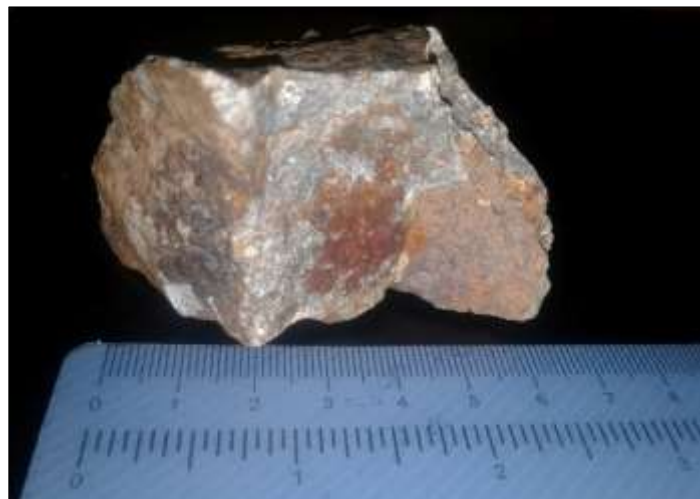
**Figura 16.-** Roca Andesita  
**Fuente:** La Autora, 2018

Los afloramientos descritos presentan direcciones NW- SW, estructuralmente se encuentran altamente fracturado, rocas de color gris verdosos, textura porfídica, con alta presencia de sulfuros de hierro; se observa venillas de pirita en la matriz y minerales de calcopirita.

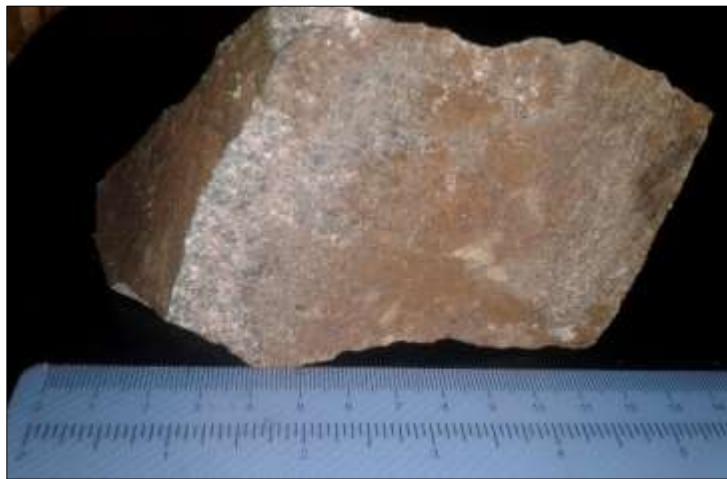
**Figura 17.-** Roca Granodiorita  
**Fuente:** La Autora, 2018

Se presenta como cuerpo alargado en dirección NE – SW y constituye el elemento generador del metasomatismo de la zona, representa el 60% de la totalidad de las rocas del área de estudio.

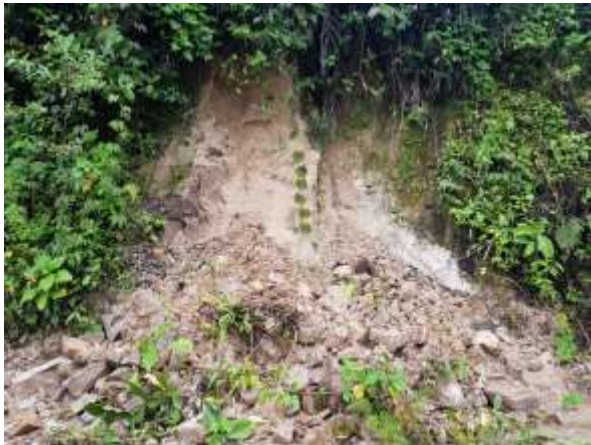
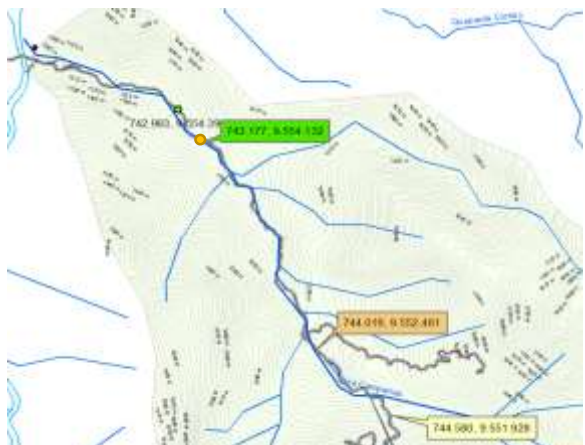
<b>FOTO</b>	<b>ESQUEMA</b>

<b>UNIVERSIDAD NACIONAL DE LOJA</b>			
<b>FICHAS DE DESCRIPCIÓN DE CAMPO</b>			
<b>AFLORAMIENTO N° 5</b>	<b>DATUM:</b> WGS-84		
<b>UBICACIÓN</b>	Sector Campanas		
<b>CORDENADAS UTM</b>	<b>X:</b> 743774	<b>Y:</b> 9553316	<b>Z:</b> 1240
<b>FORMACION/UNIDAD</b>	Batolito de Zamora		
<b>DESCRIPCIÓN:</b>	<b>Tipo:</b> Antrópico		
	<b>Clima:</b> Templado de ambiente húmedo		
	<b>Vegetación:</b> herbácea		
	<b>Contexto geomorfológico:</b> Talud		
	<b>Dimensiones:</b> 2m ancho x 1.5m alto.		
	<b>Grado de meteorización:</b> medio		
<b>MEDIDAS ESTRUCTURALES</b>	Azimut / Buzamiento: 209° / 75°SE		
<b>NOMBRE ROCA</b>	Granito		
<b>Descripción:</b> Ubicado al pie de la vía, el afloramiento contiene material deslizado producto de las precipitaciones. El tipo de roca identificado es granito de coloración gris clara, de textura granular de grano medio a grueso, altamente meteorizado. Se identifica macroscópicamente cuarzo, feldespatos y plagioclasas.

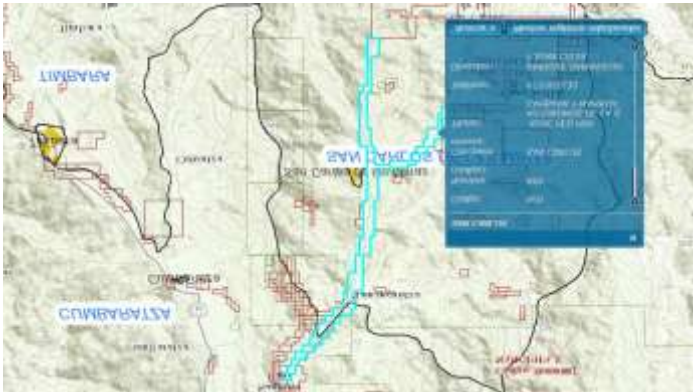
<b>Clase</b>	<b>Distancia</b>	<b>Descripción</b>
Viviendas	30 m	Viviendas de pobladores aledañas del sector
Infraestructura Vial	10 m	Vía de tercer orden, que sirve de acceso a los frentes de la concesión y para tránsito de los moradores del sector.
Bosque y Vegetación Natural	20 m	La vegetación se encuentra cercana a los frentes de trabajo abandonados.
<p><b>Entorno geológico</b> Corresponde a un depósito coluvio aluvial, que se caracteriza por presentar materiales de limos, arcillas, arenas, gravas y bloques.</p>		
<p><b>8. Situación del agua</b> Los trabajos de minería aluvial se realizan modificando el cauce natural de la quebrada Campanas. Hay modificación de la quebrada y no se realiza la rehabilitación de la misma.</p>		
<p><b>Croquis</b></p>

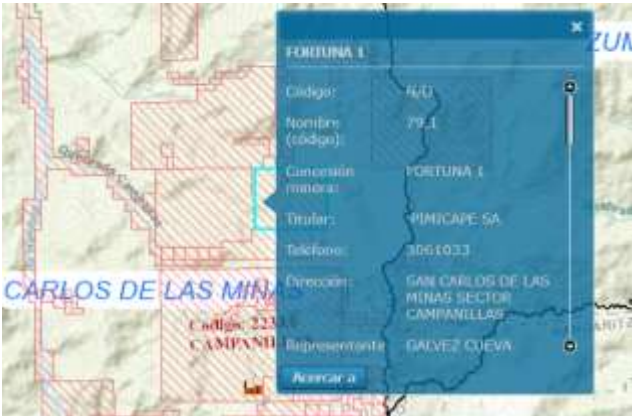
<b>Croquis</b>

Tamaño del depósito (m)	Ancho	20	Largo	30	Altura	5
<b>Sustancias peligrosas utilizadas</b>						
Las únicas sustancias encontradas en el área de interés corresponden a: tarros de pintura y aceites abandonados.						
<b>7. Situación del entorno</b>						
<b>Clase</b>		<b>Distancia</b>	<b>Descripción</b>			
Viviendas		2 km	Vivienda de pobladores aledañas del sector			
Infraestructura Vial		30 m	Vía de tercer orden, que sirve de acceso a los frentes de la concesión y para tránsito de los moradores del sector.			
Bosque y Vegetación Natural		20 m	La vegetación se encuentra cercana a los frentes de trabajo abandonados.			
<b>Entorno geológico</b>						
Corresponde a un pórfido diorítico a intrusiones granodioríticas, así también, se encuentra presente la Unidad Piuntza con rocas volcánicas y volcanoclásticas; y granodioritas del Batolito de Zamora.						
<b>8. Situación del agua</b>						
Existe un cauce natural (SN) que se encuentra aproximadamente 500 m de las instalaciones mineras, se encontró moradores del sector construyendo lavaderos para la obtención del mineral oro.

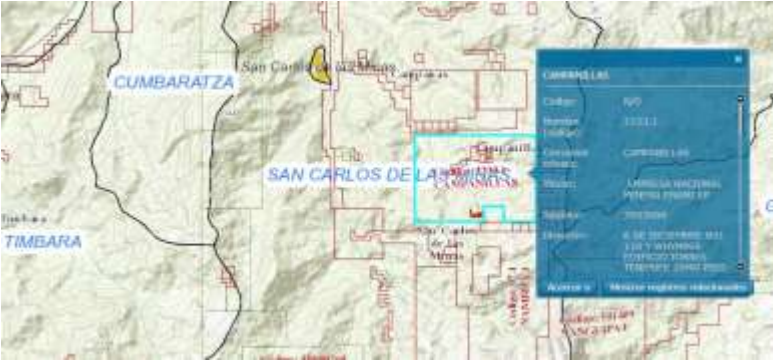
<b>Croquis</b>

Desmonte/botadero	X	Relaves		Residuos de lixiviación	
Residuos industriales	X	Escorias		Otros acopios	
Tamaño del depósito (m)	Ancho	25	Largo	75	Altura --
<b>Sustancias peligrosas utilizadas</b>					
No se encontró sustancias peligrosas.					
<b>7. Situación del entorno</b>					
<b>Clase</b>		<b>Distancia</b>	<b>Descripción</b>		
Viviendas		2.2 km	Vivienda de pobladores aledañas del sector		
Infraestructura Vial		500 m	Vía de tercer orden, que sirve de acceso a los frentes de la concesión y para tránsito de los moradores del sector.		
Bosque y Vegetación Natural		20 m	La vegetación se encuentra cercana a los frentes de trabajo abandonados.		
<b>Entorno geológico</b>					
Se encuentra presente la Unidad Piuntza que corresponde a rocas volcánicas y volcanoclásticas. Pórfido diorítico a intrusiones granodioríticas; y granodioritas del Batolito de Zamora.					
<b>8. Situación del agua</b>					
A dos kilómetros de recorrido de encuentra la quebrada Campanas, además, a distancias más cortas se puede apreciar cauces naturales (SN). La empresa minera pretende utilizar el agua de los cauces naturales.

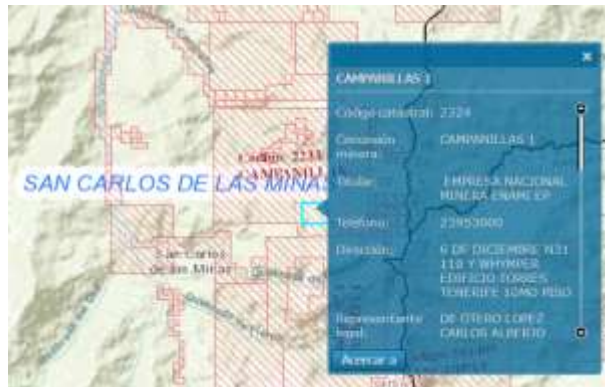
### Croquis

Mediante la interpretación de ortofotografías, se pudo evidenciar cauces naturales (SN) que a favor de la pendiente desembocan en la Quebrada Campanas.

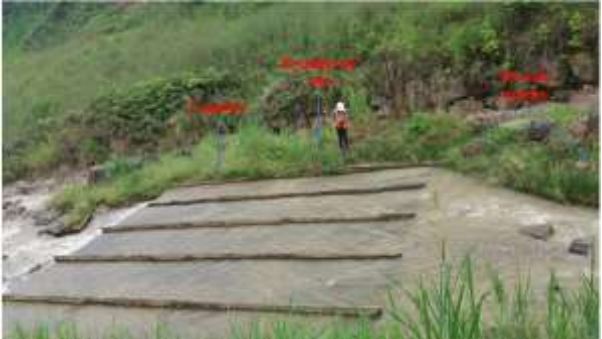
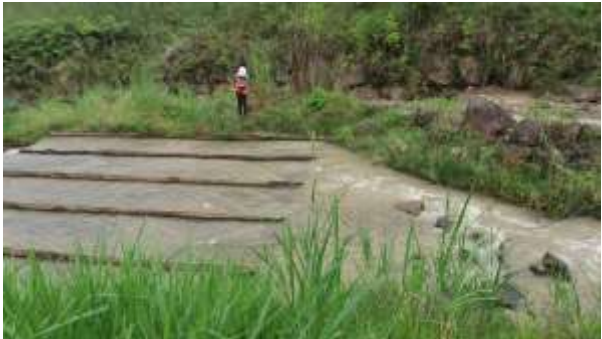
Caracterización del Pasivo Ambiental			Ficha N° 04
<b>Código:</b> PA-04			<b>FOTOGRAFÍA DEL PASIVO</b>
<b>Área minera:</b> San Carlos – Código 695

<b>Ubicación del pasivo:</b> Se encuentra a 850 m aproximadamente desde el puente que conecta a San Carlos de las minas y al sector Campanas.			
<b>Longitud</b>	<b>Latitud</b>	<b>Altitud</b>

742584	9554618	1045	
<b>Categoría Ambiental</b>			
Ecología			
Contaminación Ambiental			X
Aspectos Estéticos			X
Aspectos de interés humano			
<b>Descripción general de las medidas</b> -Disposición y manejo de desechos inorgánicos y especiales.			
<b>Causas</b>			<b>Descripción Ambiental del Sector</b>
Este pasivo ambiental fue originado por la creación de lavaderos a orillas de la quebrada Campanas, la acción antrópica modifica el cauce natural para la colocación de lavaderos utilizando tiras de caucho prefabricadas de llantas que servían como lechos para las canaletas, mismas que cumplen la función de atrapar la mineralización mediante una superficie áspera como alfombras que atrapan el oro principalmente por sus propiedades.			El pasivo ambiental se encuentra dentro de una cobertura de bosque nativo y pastizal cultivado para la alimentación pecuaria. Pertenece a un coluvio – aluvial antiguo con material sedimentario de limos, arcillas, arenas, cantos y bloques. Al momento de la inspección no se registró especies faunísticas.

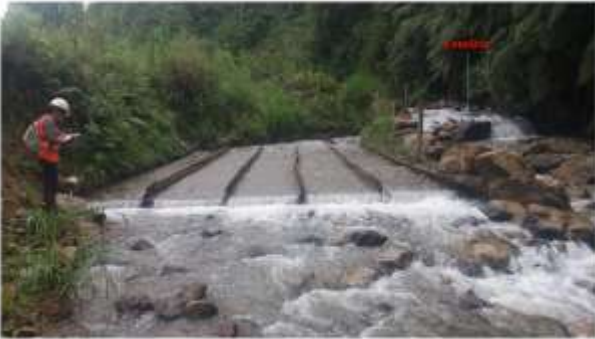
Caracterización del Pasivo Ambiental			Ficha N° 05	
<b>Código:</b> PA-05			<b>FOTOGRAFÍA DEL PASIVO</b>

<b>Área minera:</b> San Carlos – Código 695				
<b>Ubicación del pasivo:</b> Se encuentra a 1.5 km aproximadamente desde el puente que conecta a San Carlos de las minas y al sector Campanas.				
<b>Longitud</b>	<b>Latitud</b>	<b>Altitud</b>		
743020	9554248	1130		
<b>Categoría Ambiental</b>				
Ecología				
Contaminación Ambiental				X
Aspectos Estéticos				X
Aspectos de interés humano				
<b>Descripción general de las medidas</b> -Disposición y manejo de desechos inorgánicos y especiales.				
<b>Causas</b>			<b>Descripción Ambiental del Sector</b>	
Este pasivo ambiental fue originado por la creación de lavaderos a orillas de la quebrada Campanas, la acción antrópica modifica el cauce natural para la colocación de lavaderos utilizando tiras de caucho prefabricadas de llantas que servían como lechos para las canaletas, mismas que cumplen la función de atrapar la mineralización mediante una superficie áspera como alfombras que atrapan el oro principalmente por sus propiedades.			El pasivo ambiental se encuentra dentro de una cobertura de pastizal cultivado, en este sector los moradores se dedican a actividades agrícolas y ganaderas. A su alrededor sigue existiendo la cobertura de bosque nativo.  Pertenece a un coluvio – aluvial antiguo con material sedimentario de limos, arcillas, arenas, cantos y bloques.  Al momento de la inspección no se registró especies faunísticas.

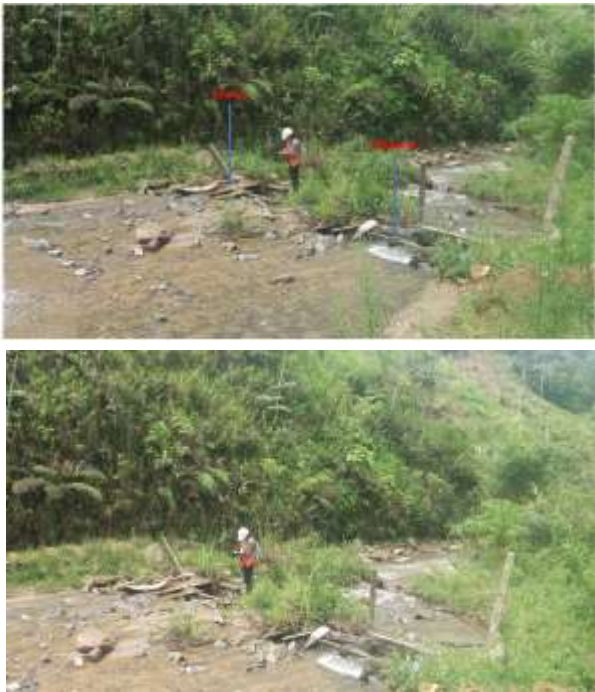
Caracterización del Pasivo Ambiental			Ficha N° 06
<b>Código:</b> PA-06			<b>FOTOGRAFÍA DEL PASIVO</b>
<b>Área minera:</b> San Carlos – Código 695			
<b>Ubicación del pasivo:</b> Se encuentra a 2.0 km aproximadamente desde el puente que conecta a San Carlos de las minas y al sector Campanas.

<b>Longitud</b>	<b>Latitud</b>	<b>Altitud</b>	
743336	9553893	1200	
<b>Categoría Ambiental</b>			
Ecología			
Contaminación Ambiental		X	
Aspectos Estéticos		X	
Aspectos de interés humano			
<b>Descripción general de las medidas</b> -Disposición y manejo de desechos inorgánicos y especiales.			
<b>Causas</b>			<b>Descripción Ambiental del Sector</b>
Este pasivo ambiental fue originado por la creación de lavaderos a orillas de la quebrada Campanas, la acción antrópica modifica el cauce natural para la colocación de lavaderos utilizando tiras de caucho prefabricadas de llantas que servían como lechos para las canaletas, mismas que cumplen la función de atrapar la mineralización mediante una superficie áspera como alfombras que atrapan el oro principalmente por sus propiedades.			El pasivo ambiental se encuentra dentro de una cobertura de vegetación arbustiva y pastizales, en este sector, de igual manera los moradores se dedican a actividades agrícolas y ganaderas. Pertenece a un coluvio – aluvial antiguo con material sedimentario de limos, arcillas, arenas, cantos y bloques.  Al momento de la inspección no se registró especies faunísticas.

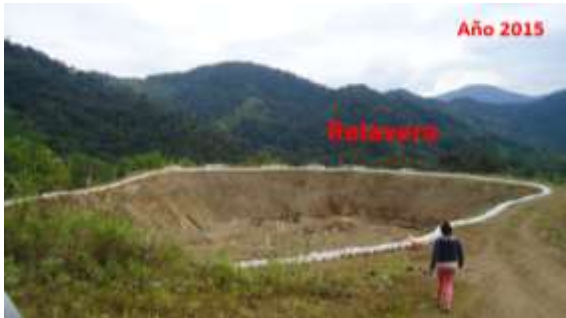
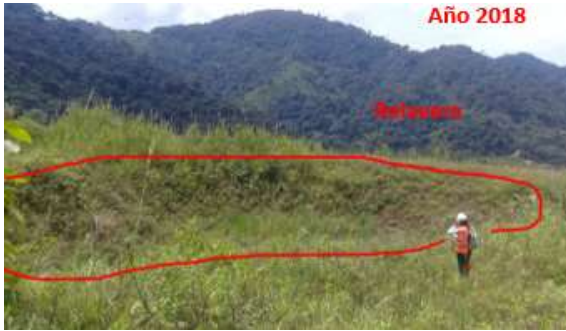
744983	9552232	1508	
<b>Categoría Ambiental</b>

Ecología			
Contaminación Ambiental		X	
Aspectos Estéticos		X	
Aspectos de interés humano			
<p><b>Descripción general de las medidas</b> -Relleno de material en la relavera. -Plantación de especies vegetales.</p>			
<b>Causas</b>			<b>Descripción Ambiental del Sector</b>
<p>Este pasivo ambiental se lo ha identificado como relavera, lugar seleccionado para depositar la capa vegetal, estériles y otros desechos sólidos provenientes de la explotación o beneficio de minerales. Presenta una longitud de 60 m y un ancho de 40 m aproximadamente, así también se estima una profundidad de 8 m.</p> <p>Actualmente se encuentra abandonado sin uso alguno y la vegetación toma forma en sus alrededores. Ocasionando la modificación natural del suelo y alteración visual.</p>			<p>El pasivo ambiental se encuentra dentro de una cobertura de bosque nativo con vegetación arbustiva húmeda, este sector se encuentra intervenido originando un tipo de bosque secundario por la actividad minera.</p> <p>Presenta una morfología montañosa y se caracteriza por la presencia de rocas volcánicas de la Unidad Piuntza, pórfido diorítico a intrusiones granodioríticas; y granodioritas del Batolito de Zamora.</p> <p>Al momento de la inspección se evidenció especies faunísticas como aves e insectos.</p>

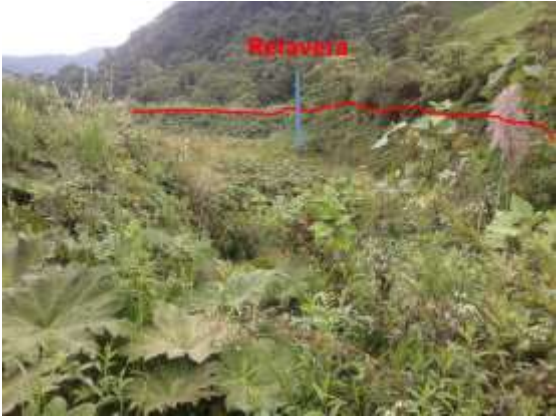
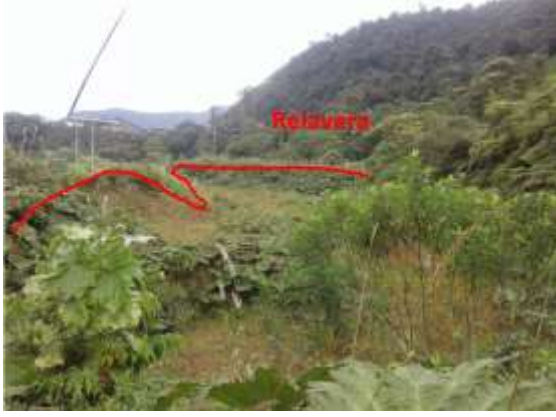
Caracterización del Pasivo Ambiental			Ficha N° 11
<b>Código:</b> PA-11			<b>FOTOGRAFÍA DEL PASIVO</b>
<b>Área minera:</b> Campanillas 1 – Código 2324

<b>Ubicación del pasivo:</b> Se encuentra a 7.8 km aproximadamente desde el puente que conecta a San Carlos de las minas y al sector Campanillas.			
<b>Longitud</b>	<b>Latitud</b>	<b>Altitud</b>

744942	9550580	1761	
<b>Categoría Ambiental</b>			
Ecología			
Contaminación Ambiental			X
Aspectos Estéticos			X
Aspectos de interés humano			
<b>Descripción general de las medidas</b>			
<ul style="list-style-type: none"> <li>-Relleno de material en la relavera.</li> <li>- Revegetación con especies endémicas del sector.</li> </ul>			
<b>Causas</b>			<b>Descripción Ambiental del Sector</b>
Este pasivo ambiental se lo ha identificado como relavera, lugar seleccionado para depositar la capa vegetal, estériles y otros desechos sólidos provenientes de la explotación o beneficio de minerales. Presenta una longitud de 30 m y un ancho de 25 m aproximadamente, así también se estima una profundidad de 5 m.			<p>El pasivo ambiental se encuentra dentro de una cobertura de bosque nativo con vegetación arbustiva, este sector se encuentra intervenido originando un tipo de bosque secundario por la actividad minera.</p> <p>Presenta una morfología montañosa y se caracteriza por la presencia de rocas volcánicas de la Unidad Piuntza, pórfido</p>

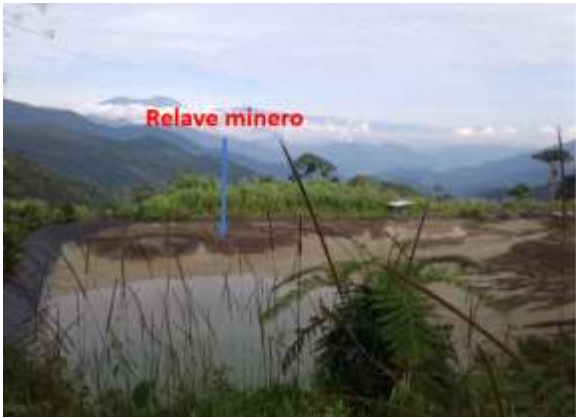
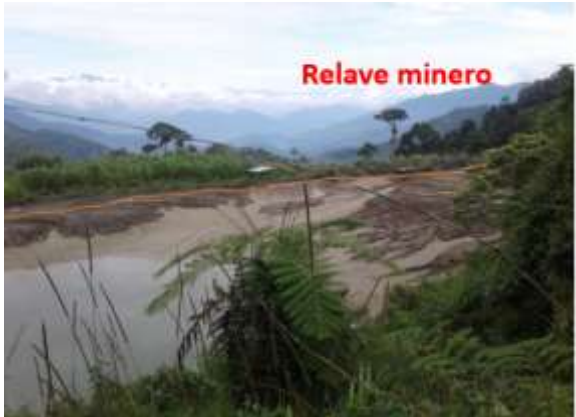
Caracterización del Pasivo Ambiental			Ficha N° 12
<b>Código:</b> PA-12			<b>FOTOGRAFÍA DEL PASIVO</b>
<b>Área minera:</b> Campanillas 1 – Código 2324

<b>Ubicación del pasivo:</b> Se encuentra a 8.5 km aproximadamente desde el puente que conecta a San Carlos de las minas y al sector Campanillas.			
<b>Longitud</b>	<b>Latitud</b>	<b>Altitud</b>

745062	9550654	1773	
<b>Categoría Ambiental</b>			
Ecología			
Contaminación Ambiental			X
Aspectos Estéticos			X
Aspectos de interés humano			
<b>Descripción general de las medidas</b>			
-Desmantelamiento de la instalación.			
-Bioestabilización mediante especies vegetales.			
<b>Causas</b>			<b>Descripción Ambiental del Sector</b>
Este pasivo ambiental se lo ha identificado como de depósito de relaves, el mismo que por sus propiedades físicas a observación directa presenta una coloración café oscura, la misma que actualmente se encuentra sin mantenimiento en sus alrededores, no se constató vía de acceso y deficiente señalética preventiva.			El pasivo ambiental se encuentra dentro de una cobertura de bosque nativo con vegetación arbustiva, este sector se encuentra intervenido originando un tipo de bosque secundario por la actividad minera.  Presenta una morfología montañosa y se caracteriza por la presencia de rocas volcánicas de la Unidad Piuntza, pórfido

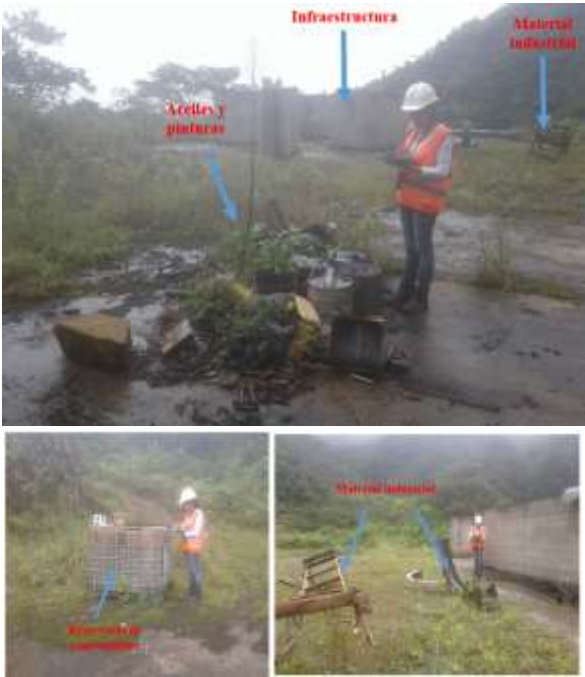
Caracterización del Pasivo Ambiental			Ficha N° 13
<b>Código:</b> PA-13			<b>FOTOGRAFÍA DEL PASIVO</b>

<b>Área minera:</b> Fortuna 1– Código 79.1			
<b>Ubicación del pasivo:</b> Se encuentra a 5.5 km aproximadamente desde el puente que conecta a San Carlos de las minas y al sector La Fortuna			
<b>Longitud</b>	<b>Latitud</b>	<b>Altitud</b>	
745344	9553668	1549	
745340	9553700	1541	
<b>Categoría Ambiental</b>			
Ecología			
Contaminación Ambiental		X	
Aspectos Estéticos		X	
Aspectos de interés humano			
<b>Descripción general de las medidas</b> -Reutilización y/o disposición final de los desechos sólidos, líquidos y peligrosos.			
<b>Causas</b>			<b>Descripción Ambiental del Sector</b>
<p>El presente pasivo ambiental se ha generado por construcción parcial de una planta de beneficio, dejando como resultado infraestructura abandonada, acumulación de desechos como reservorios de diésel, plásticos, material industrial y diversos tarros de pintura; se encuentran deteriorados y en estado de oxidación.</p> <p>Resultando un impacto visual y paisajístico del lugar, así también, como un deficiente manejo de desechos sólidos, líquido y peligrosos.</p>			<p>El pasivo ambiental se encuentra dentro de una cobertura de bosque nativo y pastizales, además, corresponde a una infraestructura antrópica que actualmente se encuentra abandonada.</p> <p>El pasivo se encuentra en una morfología accidentada, se caracteriza por la presencia de rocas de origen volcánico y metamórficas deformadas.</p> <p>Al momento de la inspección se evidenció especies faunísticas como aves e insectos.</p>

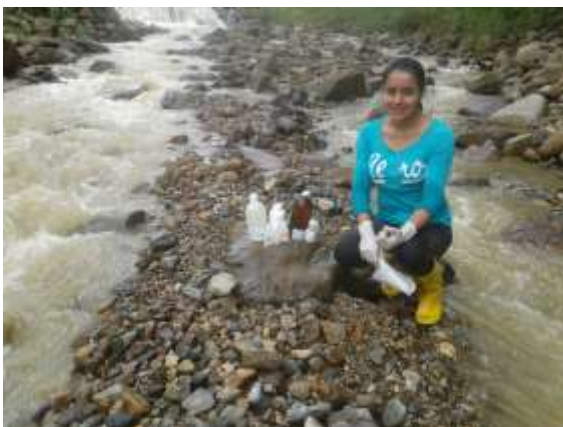
Muestreo de agua

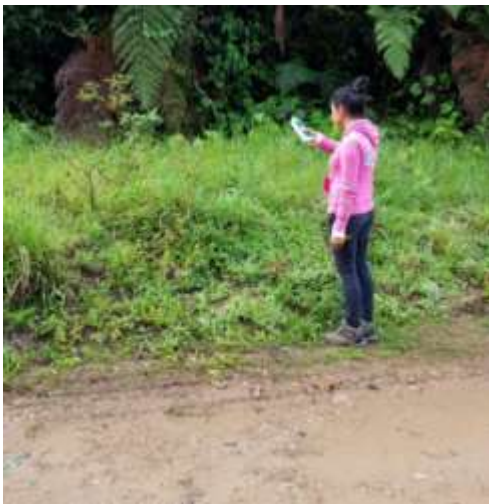
Medición del ruido ambiental

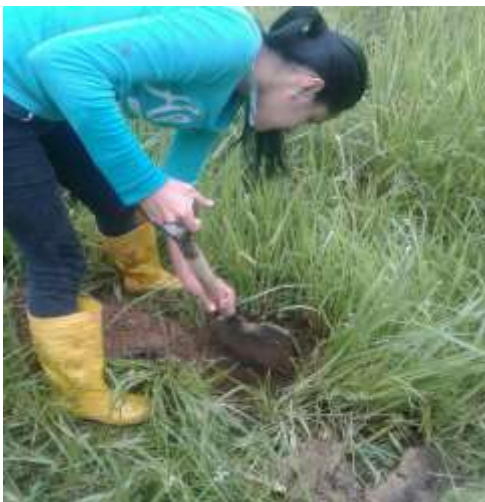
Muestreo de suelo
