UNIVERSIDAD NACIONAL DE LOJA

**“ESTUDIO GEOLÓGICO – GEOTÉCNICO PARA LA CONDUCCIÓN
PRINCIPAL DEL SISTEMA DE RIEGO DEL CANAL ALTO SAN PEDRO DE
VILCABAMBA, COMPENDIDO EN EL TRAMO II: SECTOR LA
COFRADÍA, LONGITUD 2 KILÓMETROS, CANTÓN Y PROVINCIA DE
LOJA”**

TESIS DE GRADO PREVIO A LA OBTENCIÓN
DEL TÍTULO DE INGENIERA EN GEOLOGÍA
AMBIENTAL Y ORDENAMIENTO TERRITORIAL.

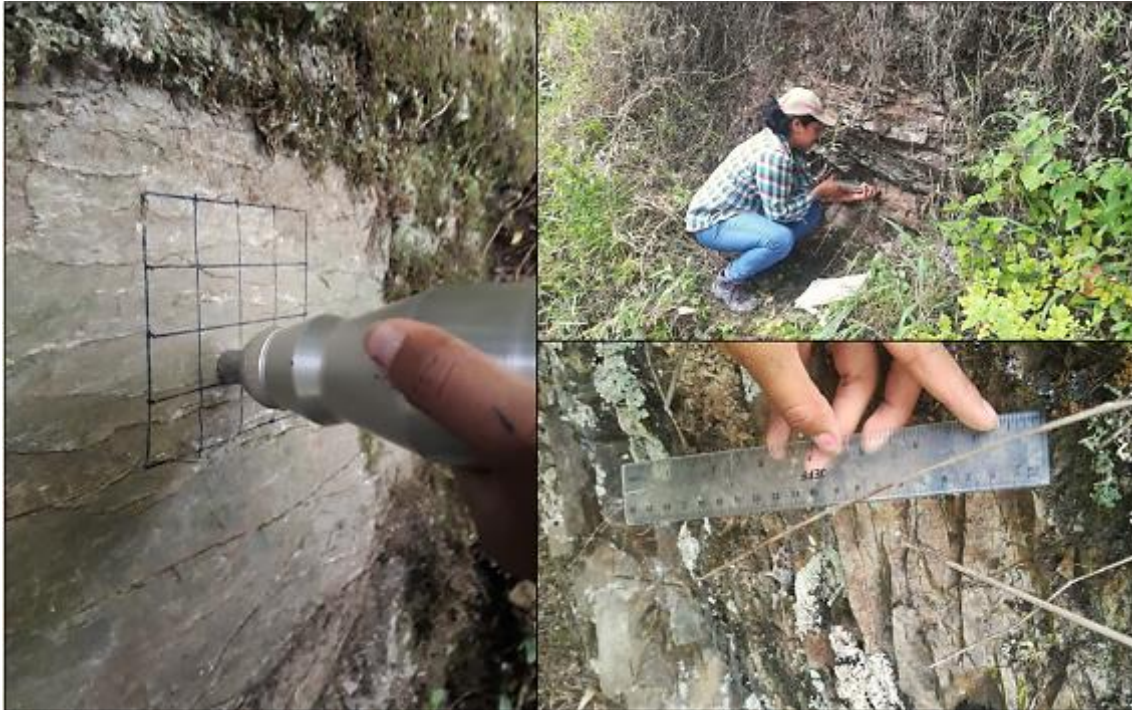
Fotografía 3. Levantamiento "in - situ" de los Macizos Rocosos. **Fuente.** La Autora, 2019.

Seguidamente de la descripción detallada de los parámetros de las discontinuidades como: separación de las familias de discontinuidades (en este caso se encontraron hasta 2 tipos de familias), medición con brújula geológica de las orientaciones para cada familia de discontinuidades, mediciones del espaciamiento, continuidad y abertura, reconocimiento de grietas, material de relleno, tipo de rugosidad, presencia de agua

considerando las condiciones de humedad que se observaron en campo, y aplicación del esclerómetro obteniendo la resistencia de las familias de discontinuidades.

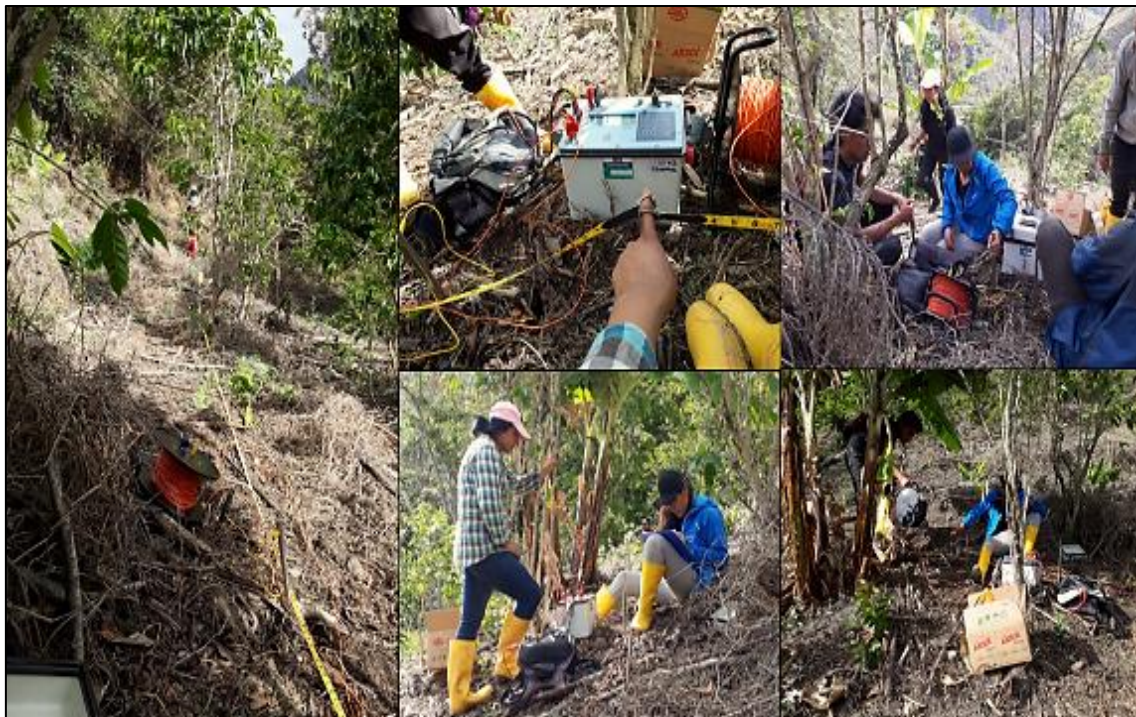
Fotografía 4. Procedimiento del ensayo SEV en el tramo II. **Fuente.** La Autora, 2019.

Fue necesario verificar que la desviación estándar no supere el 1%, de ser este el caso aumenta la potencia; se dibujaron las curvas de los valores del SEV en una hoja bilogarítmico, con mudolo 62,5 milímetros, la representación grafica de la resistividad aparente contra la separación de los electrodos de corriente $AB/2$, con el fin de verificar que no exista puentes con separaciones grandes entre cada curva y errores.

Este ensayo se lo aplicó en el deslizamiento N° 1 (**Ver Anexo 3.4.** Ficha N ° 1), el cual fue el deslizamiento más significativo que ha venido causando daños en la estructura del canal perteneciente al tramo II. (**Ver Anexo 4.7.** Mapa de ubicación del S.E.V)

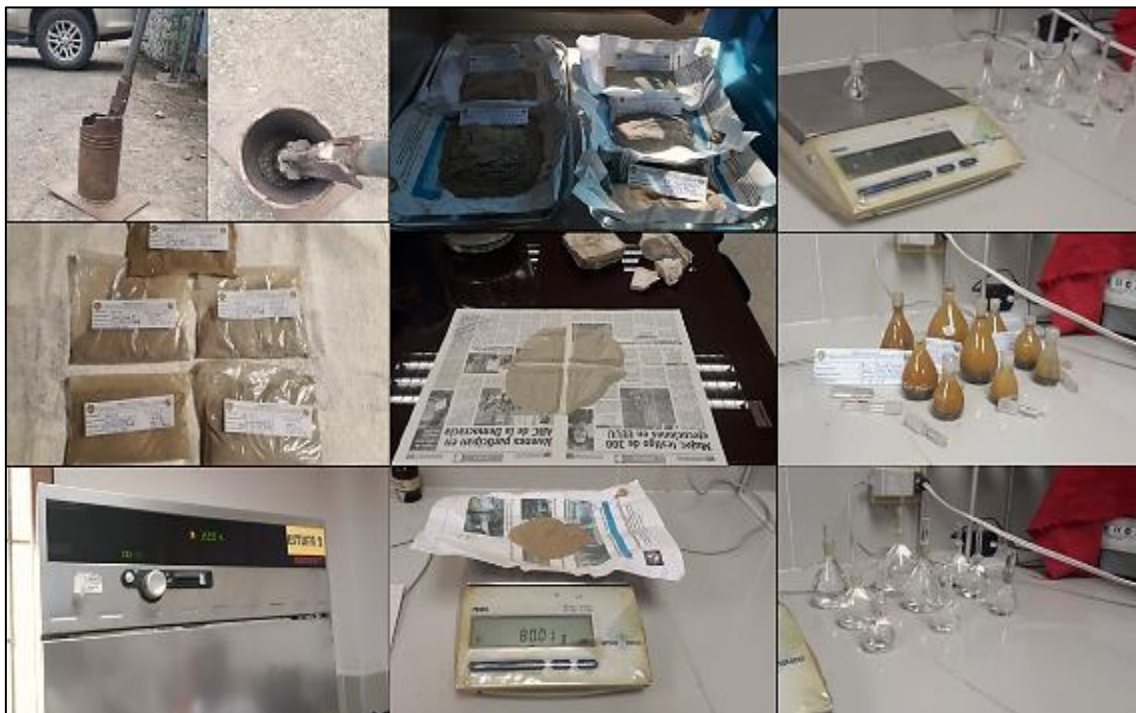
Fotografía 5. Ensayos físicos (densidades). **Fuente.** La Autora, 2019.

Lo dejamos por un tiempo de 10 a 15 minutos hasta que se decante el sólido y una vez que el agua esté lo más clara posible lo llenamos de agua destilada hasta el borde, se lo tapo, observando que suba el agua por el capilar, lo secamos cuidadosamente con papel secante o franela. Enseguida pesamos y este valor lo representamos con la letra **S**.

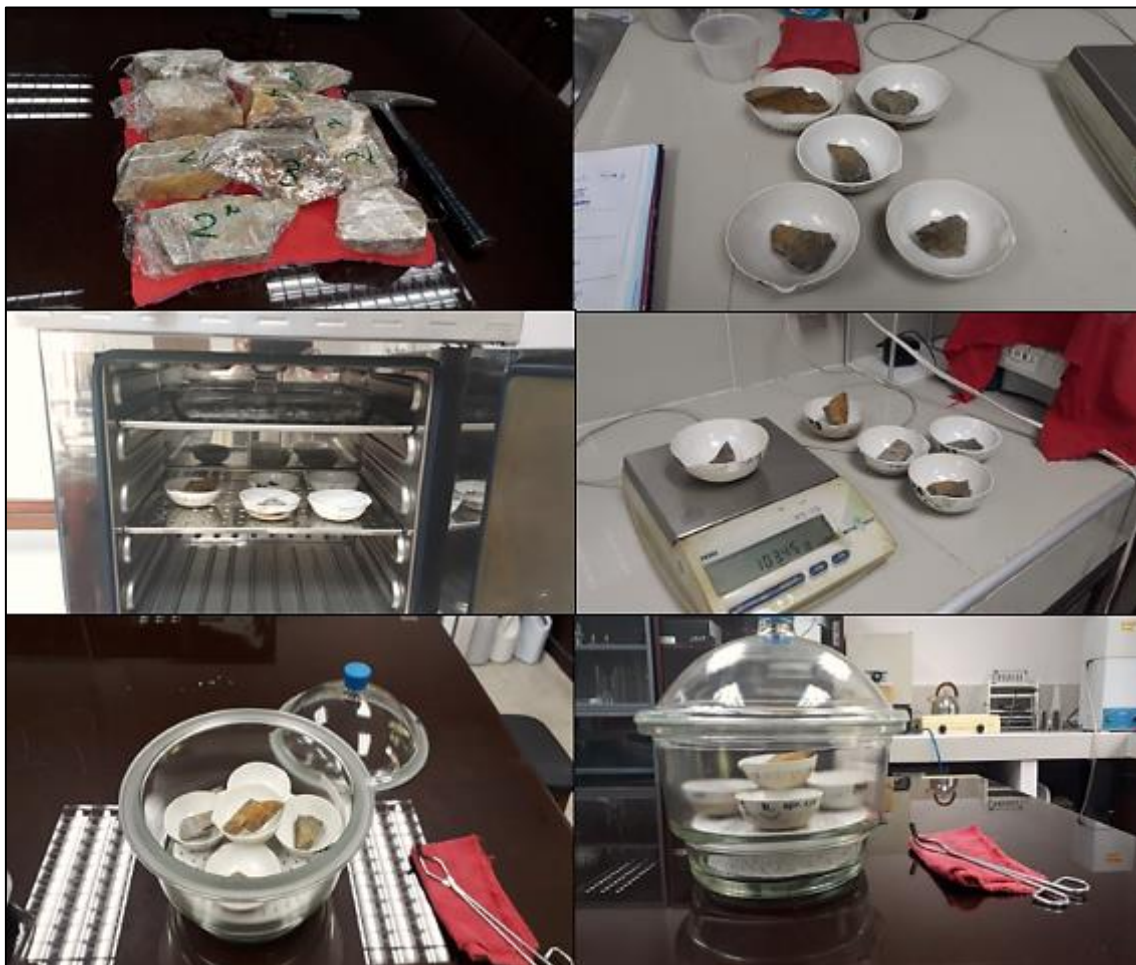
- H = porcentaje de humedad (%),
- Mr = masa del recipiente,
- M_{rmh} = masa del recipiente más la muestra húmeda,
- M_{rms} = masa del recipiente más la muestra seca.

Fotografía 6. Ensayos físicos (contenido de humedad). **Fuente.** La Autora, 2019.

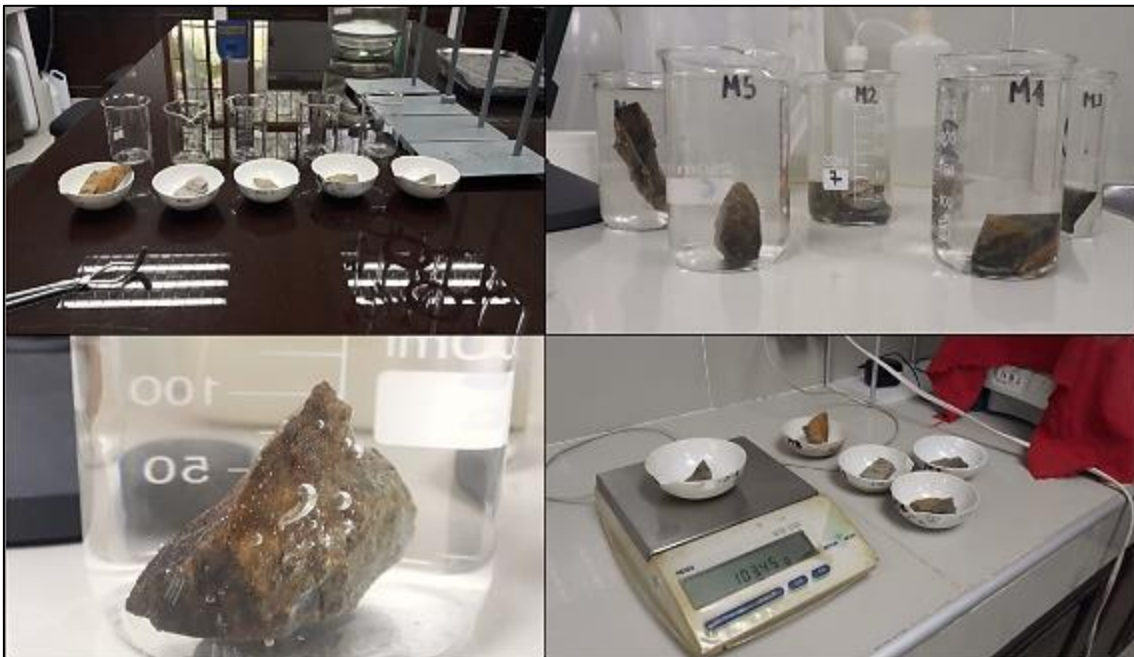
Fotografía 7. Ensayos físicos (porosidad y peso volumétrico) en el laboratorio de Química – UNL. **Fuente.** La Autora, 2019.

Primero se colocó las muestras en cada vaso de precipitación con agua de llave por el tiempo de 3 días hasta la saturación total, es decir hasta que todos los poros, fisuras y grietas se llenen totalmente de agua. Luego se las secaron y sacudieron del agua superficial con ayuda de una franela seca, se las pesaron dentro de una capsula de porcelana en la pesa analítica, se anotaron todos los valores obtenidos.

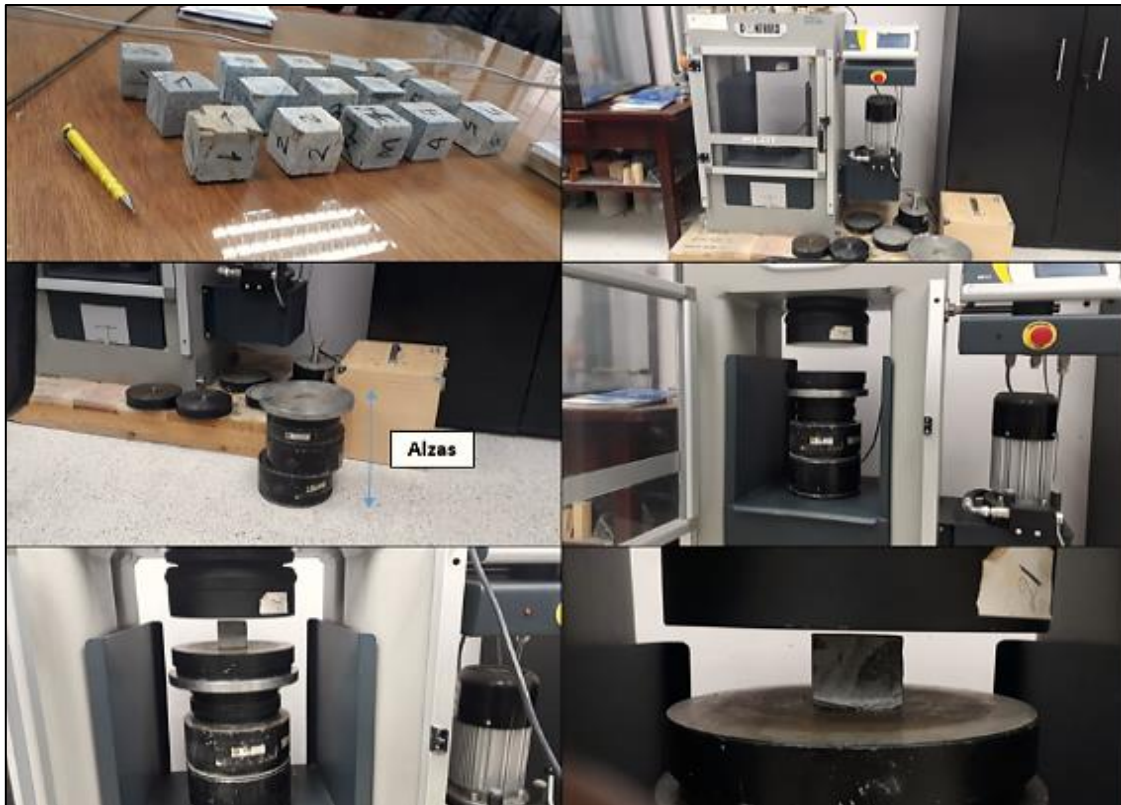
Fotografía 8. Ensayos mecánicos (resistencia a compresión simple). **Fuente.** La Autora, 2019.

- 1 Prensa (CONTROLS / Modelo C52C04 / Serial 13001947 / Capacidad 3000KN).
- 15 muestras cúbicas de rocas (5 cm x 5cm x 5cm).
- 2 Alzas de acero de 10 cm.
- 2 alzas de acero de 7 cm.
- 1 alza de acero de 3 cm.

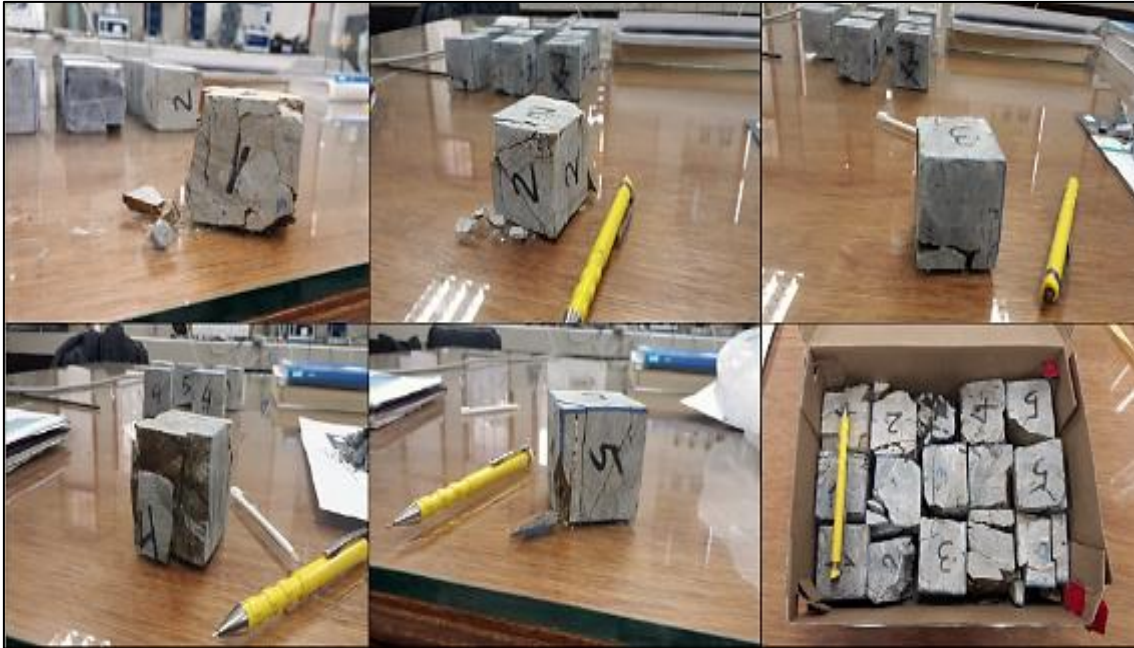
Fotografía 9. Ensayo de compresión simple en cubos de roca– UNL. Fuente. La Autora, 2019.

Al no contar con probetas cilíndricas, se consideró el protocolo del laboratorio adecuando las muestras en cortes cúbicos con sus caras pulidas logrando mejorar las superficies al momento de ejecutar el ensayo. El espacio de la cámara apropiable de la prensa tubo una altura de promedio de 37 cm, en donde se colocaron 5 alzas como: 2 alzas de acero de 9 cm, 1 alza de 5 cm, 1 alza de 2,5 cm, y finalmente 1 alza de 6 cm.

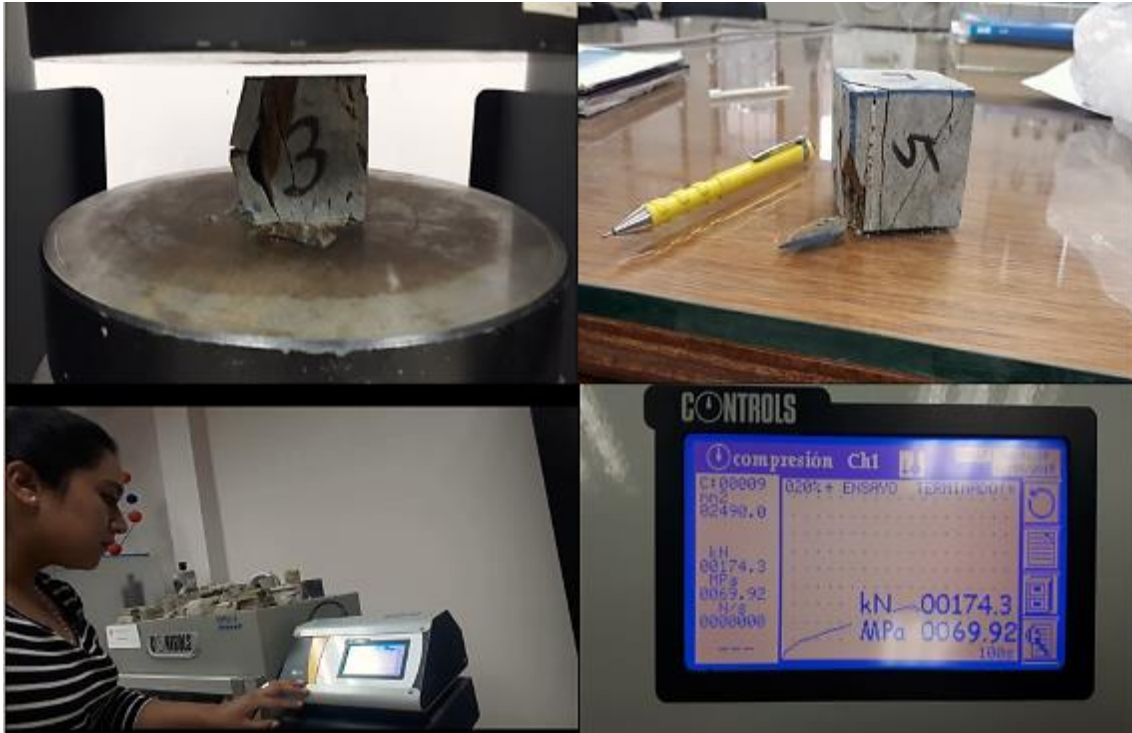
Fotografía 10. Procedimiento del ensayo RCS. Fuente. La Autora, 2019.

Este ensayo se lo realizó sobre un cubo de 5 cm x 5 cm x 5 cm de roca, el cual se aplicó gradualmente una fuerza uniaxial hasta que se produzca la rotura, la deformación uniaxial que se va produciendo en la probeta. Durante el ensayo se va registrando las curvas esfuerzo – deformación axial σ - ϵ_{ax} de la muestra.

El ensayo uniaxial o de compresión simple se lo realizó utilizando una prensa de marca CONTROLS, Modelo C52C04, Serial 13001947, con una capacidad 3000 KN y con un Voltaje de 110. En el cual se adaptó muestras cúbicas de 5 x 5 x 5 cm de roca, al que se aplicó gradualmente una fuerza uniaxial hasta que se produzca su rotura, las deformaciones uniaxiales que se van produciendo en la muestra.

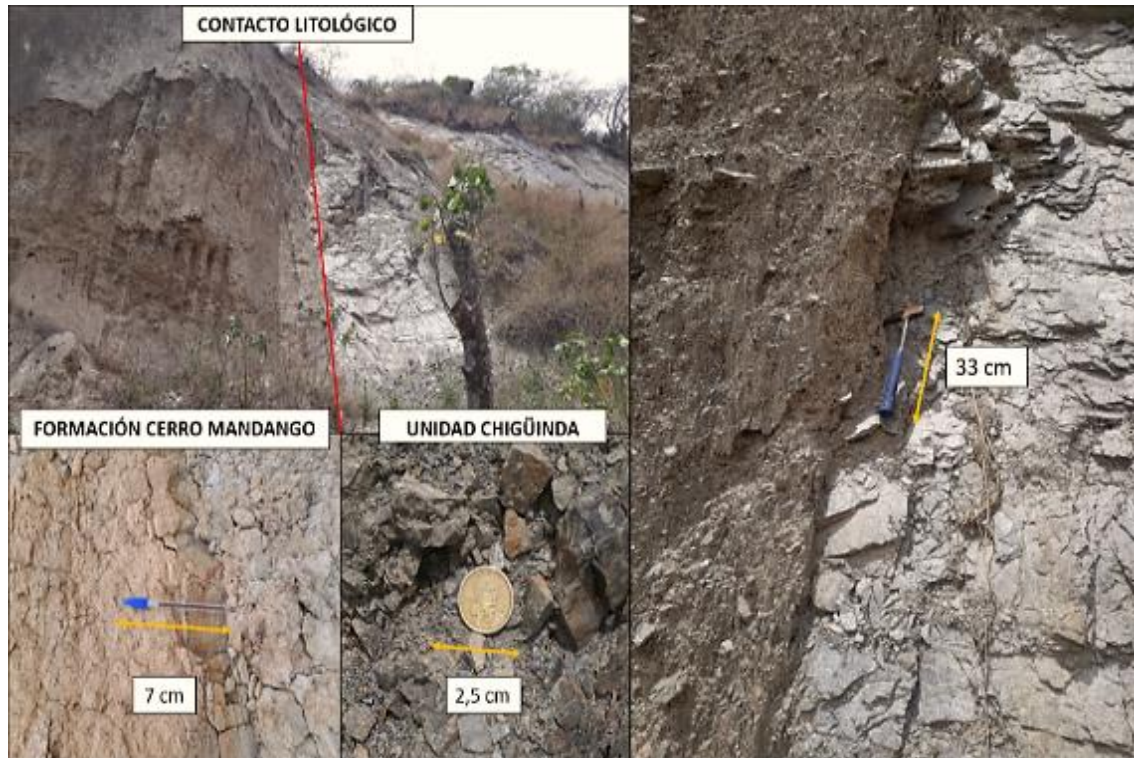
Fotografía 16. Contacto Litológico (Unidad Chigüinda y F. Cerro Mandango), Barrio Sacapo.
Fuente. La Autora, 2019.

En el punto de coordenadas UTM (WGS84) zona 17 Sur: X: 697796; Y: 9331451 del barrio Sacapo se observa en la siguiente Fotografía 16, un afloramiento artificial de 15 m donde claramente existe un contacto litológico entre la Unidad Chigüinda y la Formación Cerro Mandango; sobresaliendo su fuerte pendiente con inclinación favorable hacia la vía, con un rumbo N39°E, este afloramiento de aproximadamente se caracterizó por la presencia de esquistos, las cuales tenían intercalaciones de filitas y cuarcitas; con una dirección de buzamiento de 65° NE; además el afloramiento presentaba un alto grado de fracturación y meteorización.

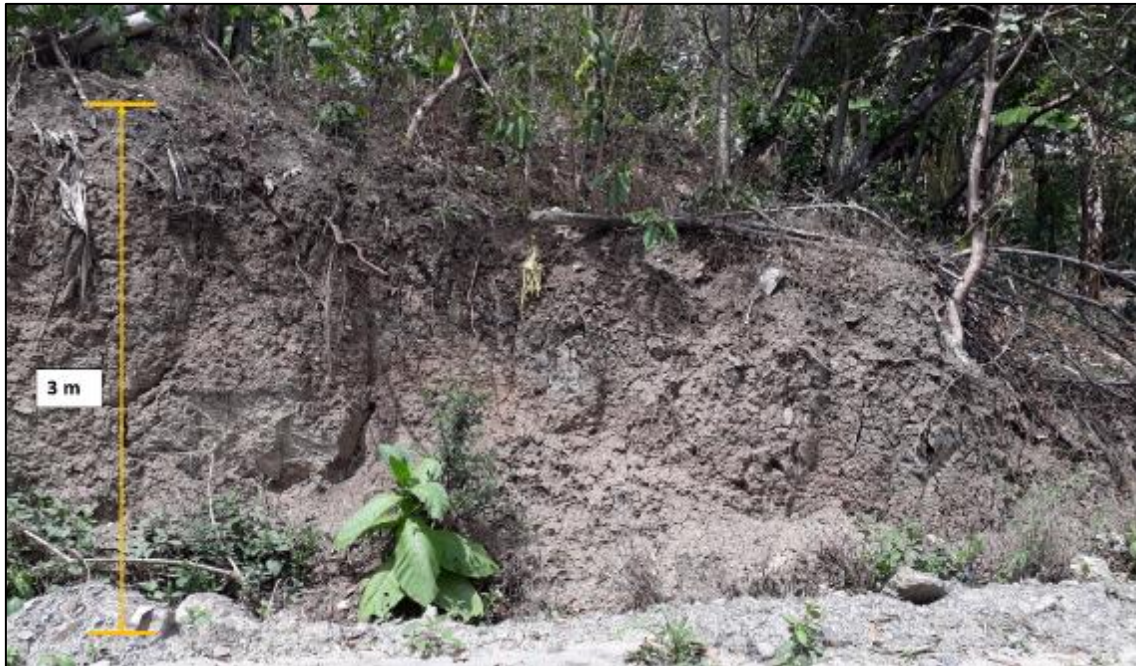
Fotografía 18. Formación Santo Domingo (Lutitas).
Fuente. La Autora, 2019.

En el siguiente punto de coordenadas UTM (WGS84) zona 17 Sur: X= 696238; Y= 9531915, de la vía principal San Pedro – Loja, en el flanco izquierdo que conduce hacia el barrio Cararango, se evidenció un afloramiento de 3 m aproximadamente, con presencia de rocas sedimentarias tipo lutitas de color café oscuro, su grano muy fino, compuesta por partículas de la arcilla (illita, caolinita y/o montmorillonita) y de limo. **(Fotografía 18)**

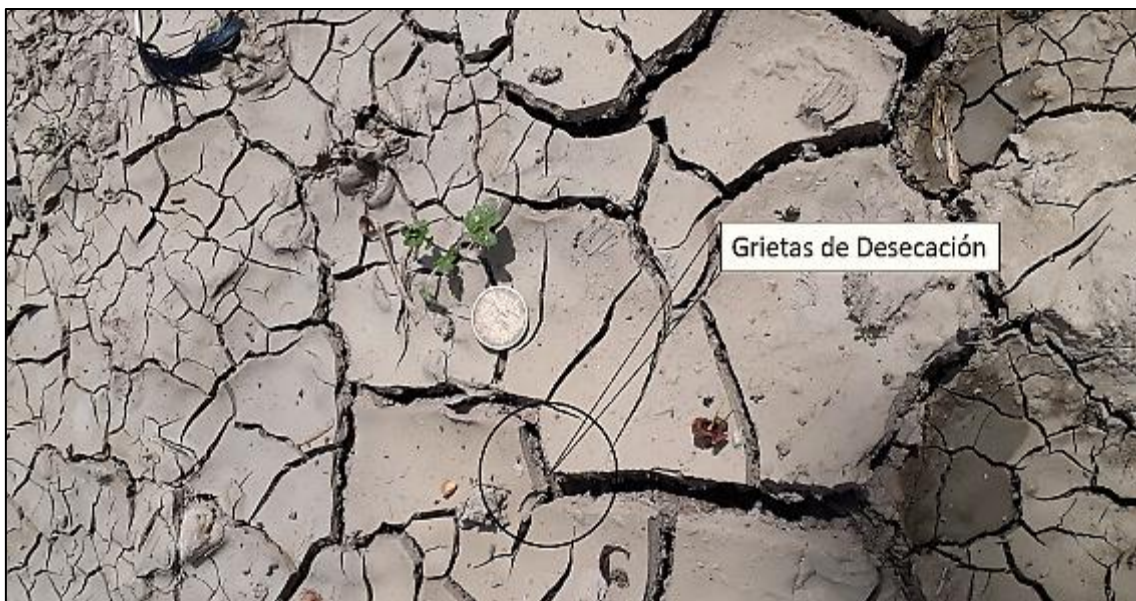
Fotografía 19. Formación Santo Domingo, grietas de desecación en el Barrio Cararango.
Fuente. La Autora, 2019.

Dentro de esta zona se puede identificar que el tipo de arcillas presentan características expansivas, tipo "montmorillonita" cuyo grado de expansividad, depende de la humedad a la que fue sometida, por lo que al ganar humedad, tienden a hincharse según el grado de expansividad y al quedarse sin humedad, justo lo contrario; el volumen disminuyó, produciendo fisuras en el suelo, esta anomalía se denomina grietas de desecación.

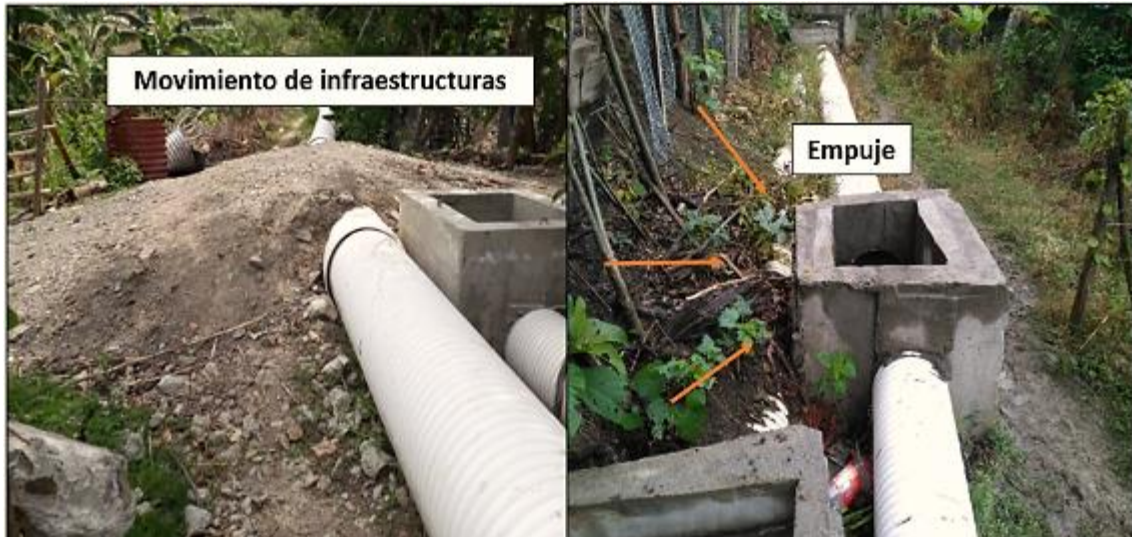
Fotografía 20. Infraestructura dañada por las arcillas expansivas. **Fuente.** La Autora, 2019.

Finalmente las grietas de desecación vienen sobre el límite de fisura, generando patrones de fisuración; y, un sin número de problemas constantes como: movimientos lentos, presión lateral de los suelos y fallas en las estructuras específicamente en el cajas de revisión del canal, debido a las deformaciones diferenciales en el que es sometido el suelo.

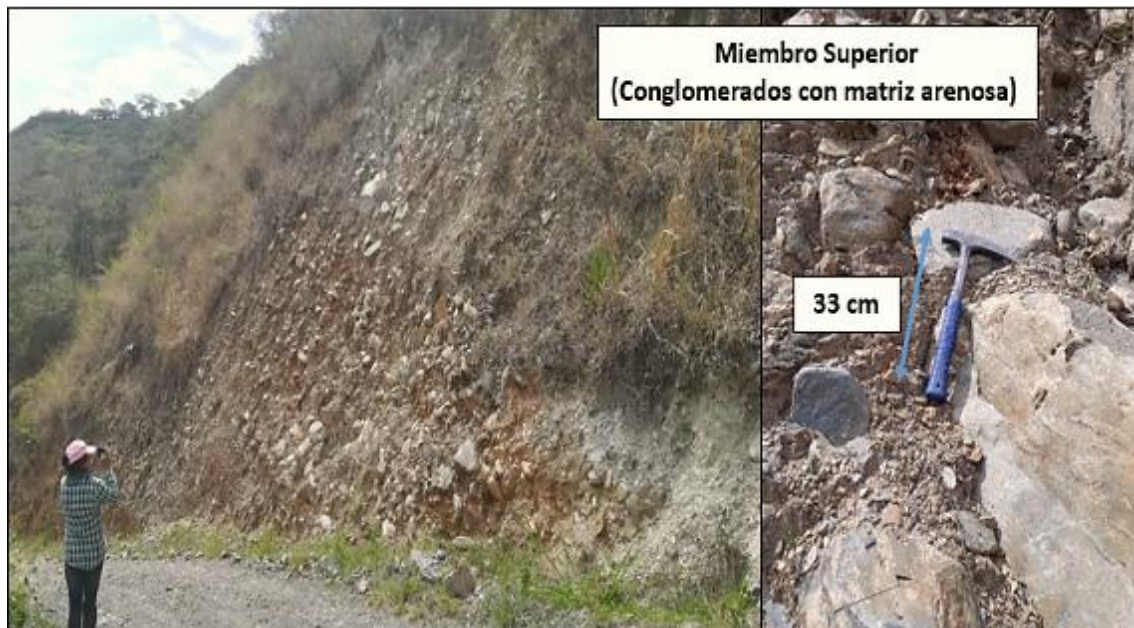
El primer miembro Superior aflora en el punto de coordenadas UTM (WGS84) zona 17 Sur: X= 697041; Y= 9530646, del barrio Amala a lo largo de la vía de segundo orden, en donde se puede evidenciar un afloramiento de 11 metros de altura compuestos por conglomerados, cuyos clastos son esquistos, cuarcitas y filitas, cementados en una matriz limo - arcilloso con una tonalidad crema y a veces anaranjado.

Sus clastos son de origen metamórfico, con un tamaño variado que oscilan entre 5 a 33 cm de diámetro, son angulares y en ocasiones subredondeados lo cual indica que fueron poco transportados. (**Fotografía 22**)

Fotografía 22. Miembro Superior de la F. Cerro Mandango. **Fuente.** La Autora, 2019.

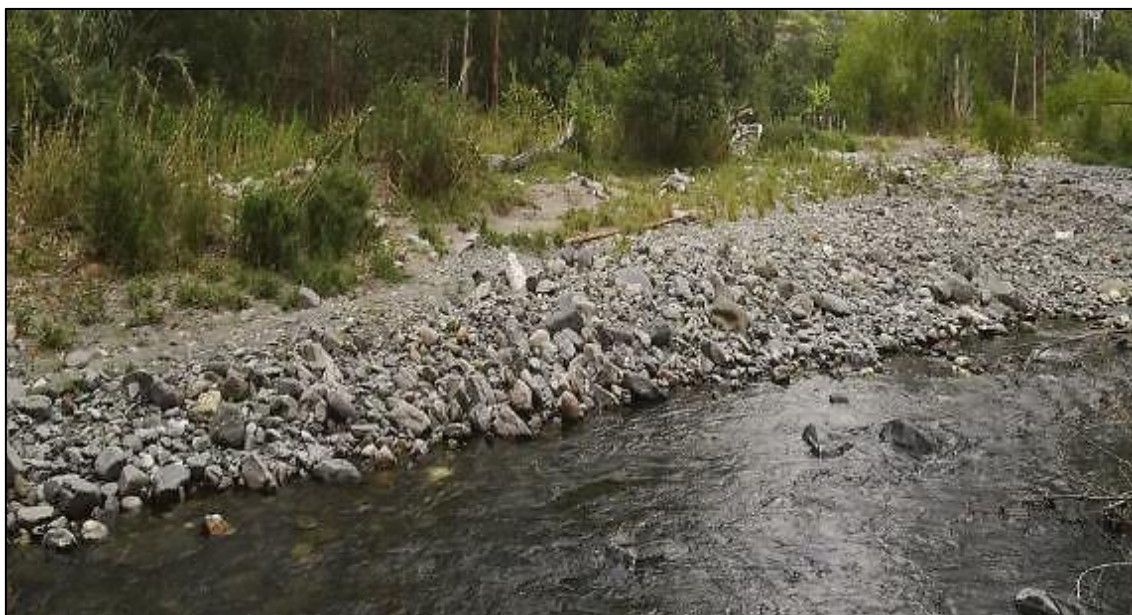
Dentro de las coordenadas UTM (WGS84) zona 17 Sur: X= 694823, Y= 9530184; del barrio El Chaupi se evidenció material aluvial con pocos limos y arenas finas conformados por cantos rodados con diámetros aproximados desde 0.5 a 60 cm, su origen es metamórfico, sin material cementante su depositación se da preferentemente en la dirección de flujo del río Solanda .

Fotografía 24. Riberas de los ríos Solanda. **Fuente.** La Autora, 2019.

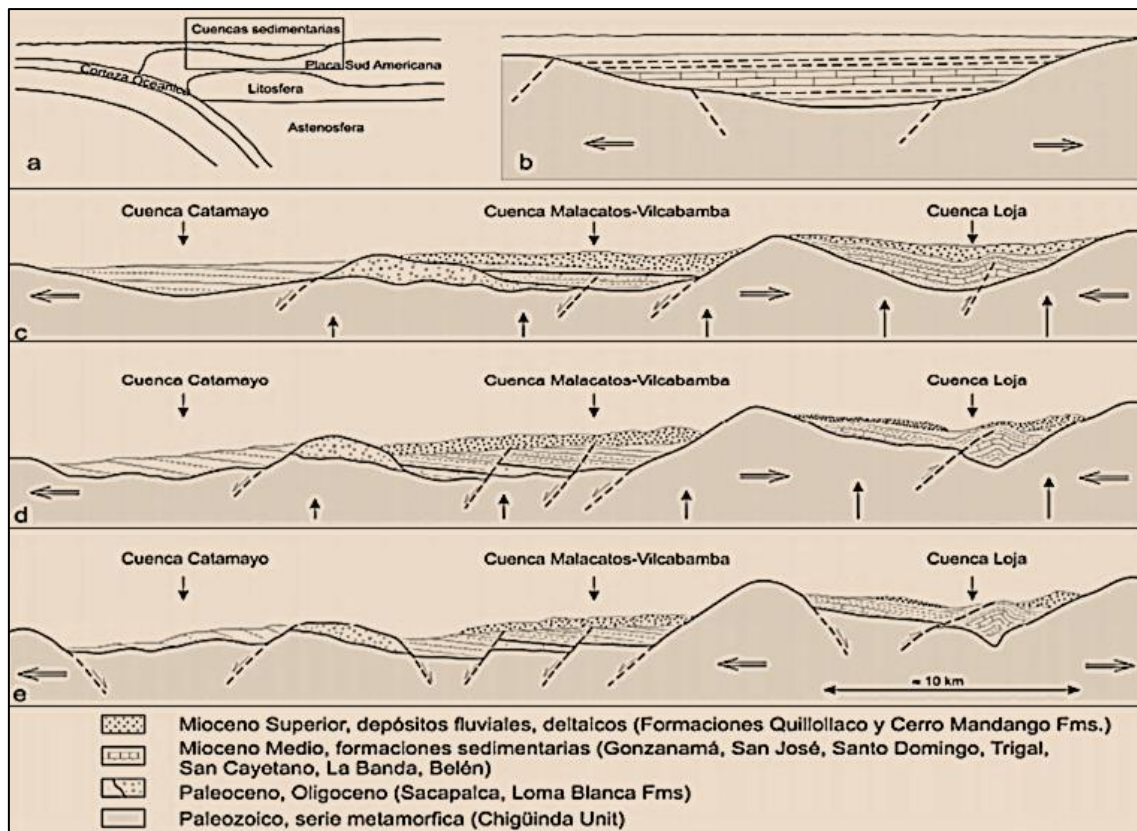
Figura 10. Evolución Tectono-sedimentaria de las cuencas Intramontañosas ecuatorianas.

Durante esta última etapa se depositaron potentes sucesiones aluviales con abundantes intercalaciones de material piroclástico, que se acumularon en cuencas intramontañosas continentales, cuyos límites aproximadamente coinciden con los afloramientos actuales (Solis, Reyes, & Crochano, 2017).

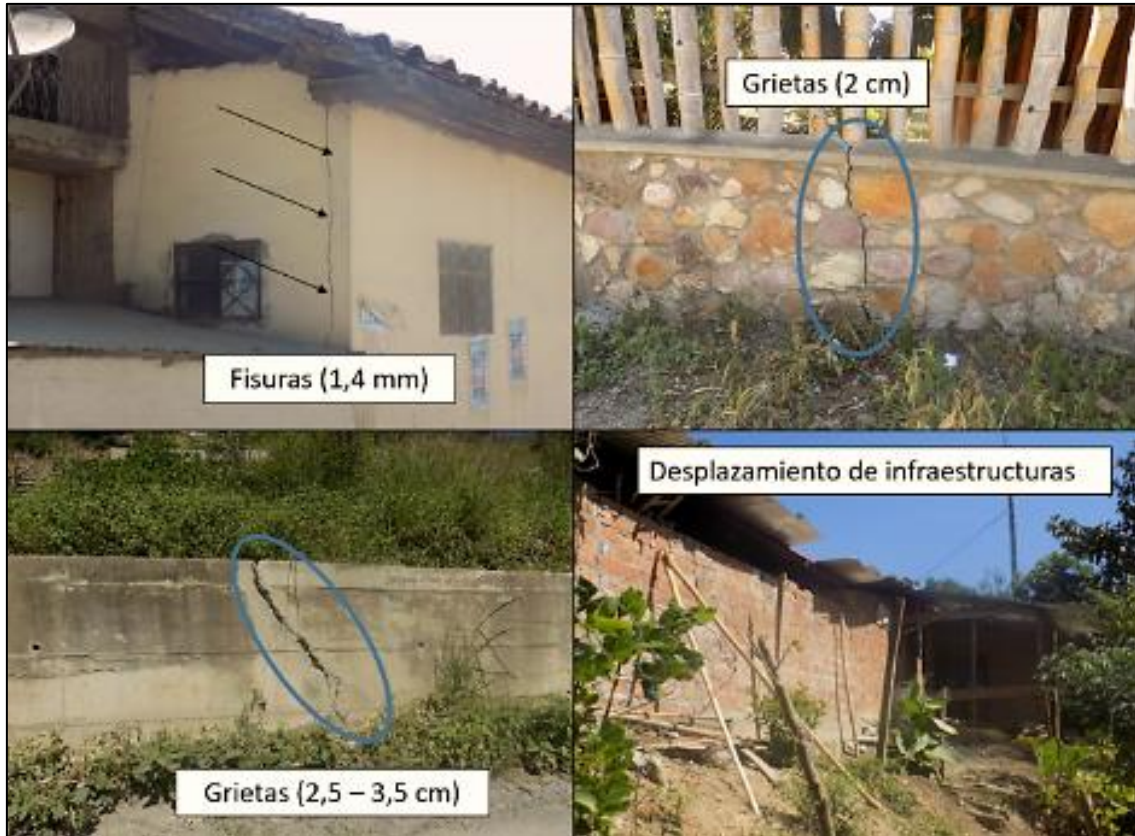
Según (Mosquera Romo, 2019), la falla en realidad tiene inicio en la parroquia de Malacatos en el sector Chorrillos y se extiende a lo largo de todo el contacto metamórfico, atravesando San Pedro de Vilcabamba y continuando hasta la parroquia Vilcabamba finalizando a la altura del sector Gramalotes. Muy cercanas al centro urbano dentro de la geología sedimentaria se presentan tres fallas las cuales delimitan al contacto entre las formaciones Cerro Mandango y Santo Domingo. Estas fallas estructurales se evidencian en la vía Loja – San Pedro - Vilcabamba a la altura del sector conocido como el Portete el sitio se lo registro con las coordenadas UTM: X= 696453; Y= 9531960, y a la altura de la Escuela “9 de octubre” (X= 697315; Y= 9530805); en donde se puede observar en **Fotografía 26:** daños en la calzada asfáltica, en la infraestructura de las viviendas aledañas como el desplazamiento de las paredes, además fisuras y grietas.

Fotografía 26. Geología estructural vía Loja –San Pedro de Vilcabamba.

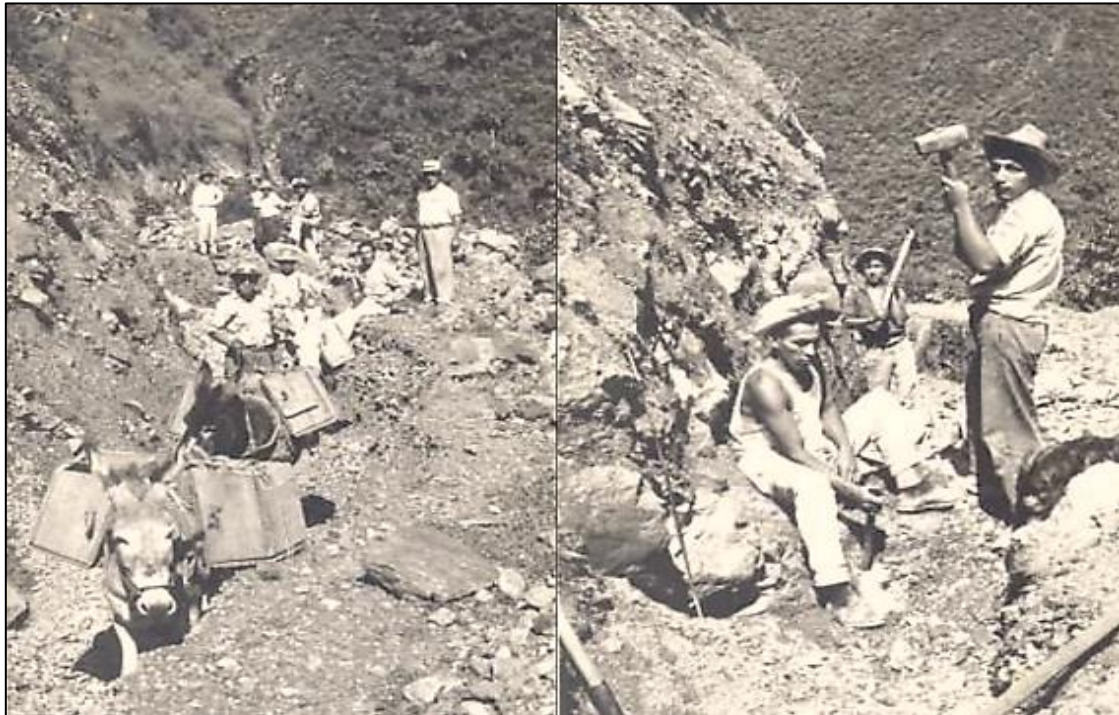
sector la cual servían para construir el embaulamiento del canal y luego rellenarla con cemento y piedras del lecho del río Uchima para la delimitación y construcción del canal.

Fotografía 29. Inicios de la construcción del canal Alto. **Fuente.** Segundo Erazo, 1952.

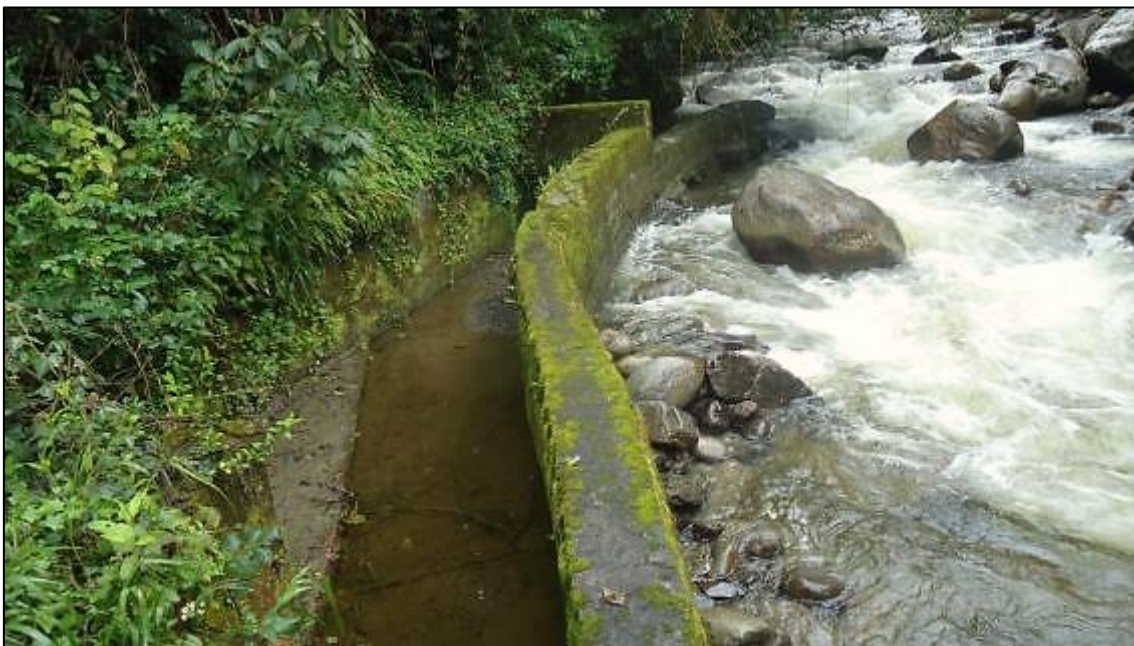
La bocatoma se encuentra diseñada por las aletas o muros de contención, el muro de presa, la rejilla, la cámara de derivación y un dintel de fondo. La bocatoma fue diseñada y construida para captar un caudal medio de 436 l/s; con una área de 25m², el muro de presa es de hormigón tipo ciclópeo. Posterior al entrar el agua por la rejilla, esta se direcciona por la cámara de derivación al desarenador.

Fotografía 31. Boca toma del Canal Alto San Pedro de Vilcabamba. **Fuente.** La Autora, 2019.

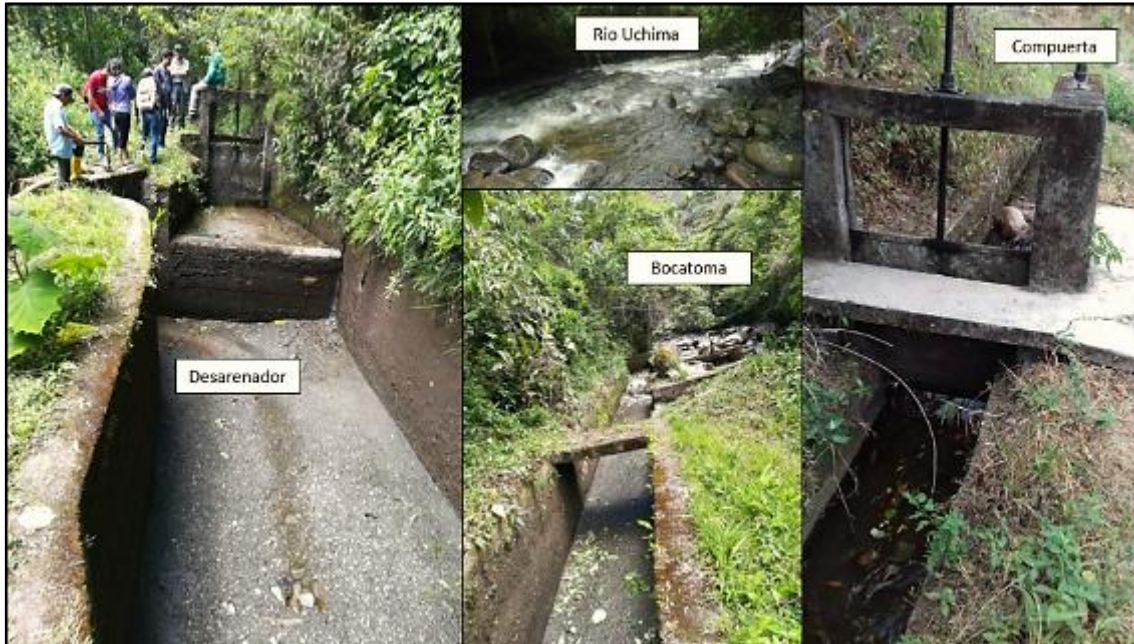
A lo largo del canal se puede encontrar un aliviadero, que es aquel que se encuentra entre la bocatoma y el desarenador, permitiendo evacuar los excesos de agua que ingresan al canal, y regular en forma automática el nivel del agua de acuerdo a la capacidad máxima de diseño de la conducción principal.

Seguidamente del desarenador, que es un sedimentador que constituye la primera unidad de tratamiento. Es una estructura vital en las captaciones superficiales, sobre todo cuando la corriente de agua arrastra mucho sedimento. Por ello presenta un tanque rectangular, con una área de 40 m² mucho más largo que ancho, dentro del cual el agua circula a muy poca velocidad. Debido a este hecho las partículas se asientan en el fondo, por acción de la fuerza de gravedad que las atrae. El desarenador está diseñado para realizar un lavado intermitente de los áridos finos (arenas) que ingresan por la bocatoma.

La compuerta de esta estructura tiene 2,50 m de altura. En la época lluviosa la estructura ayuda a evacuar parte de los materiales que arrastra la corriente de agua.

Fotografía 32. Partes hidráulicas del Canal Alto. Fuente. La Autora, 2019.

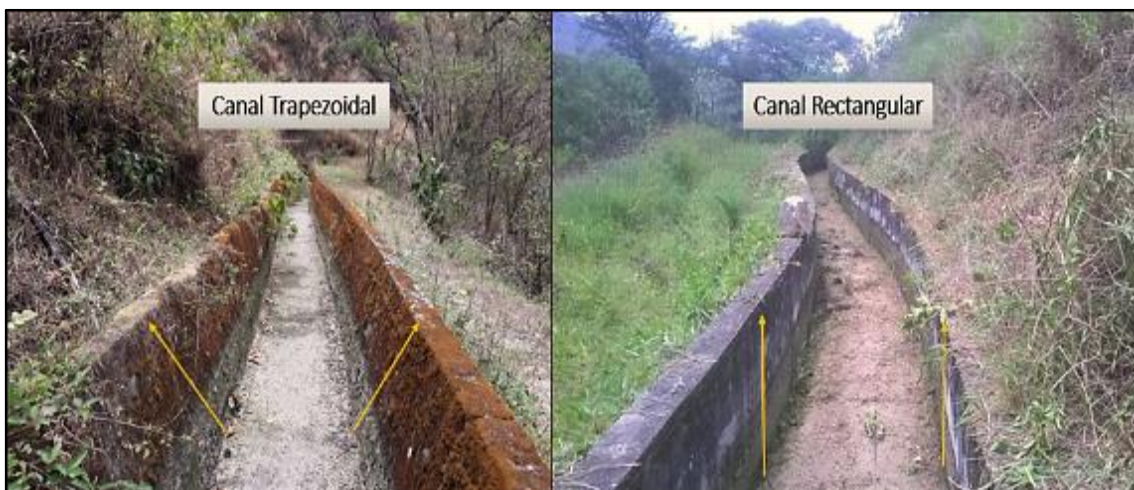
La Conducción principal presenta una longitud aproximada de 12 km, de los cuales existen tramos del canal que tienen secciones de 1,2 m x 0,7 cm y otros de 1,30 x 0,80 cm, variando a través de su recorrido aguas arriba, su tipo de construcción es mixta tanto trapezoidal como rectangular.

Fotografía 33. Construcción mixta del Canal Alto. Fuente. La Autora, 2019.

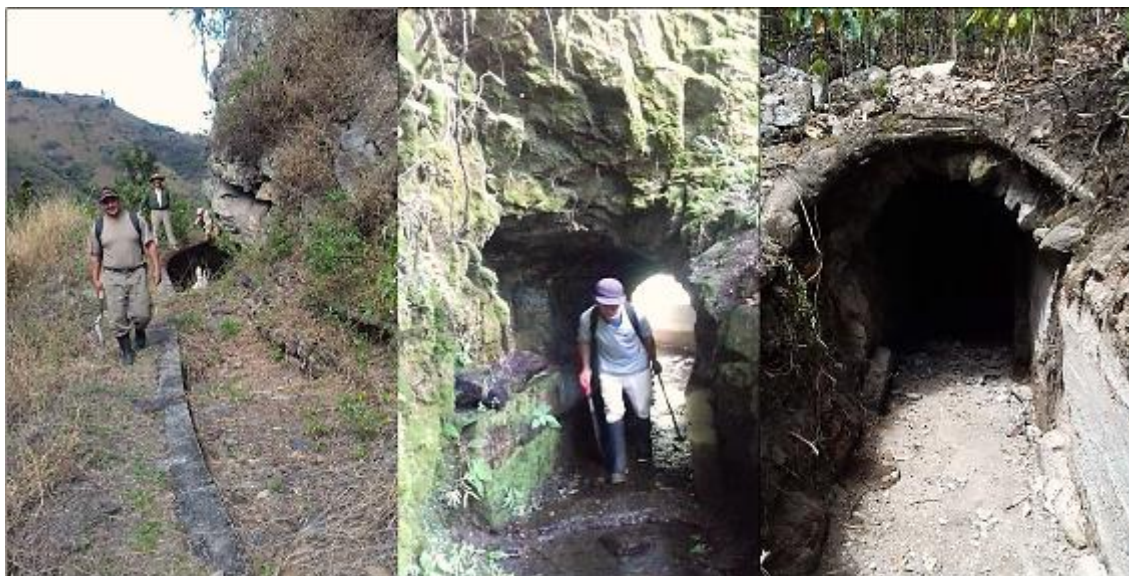
Además presenta tres túneles de roca dura, los cuales al momento se encuentran en buen estado y a lo largo del canal la pendiente tiene una relación de 2/1000 lo que significa que el fondo del canal baja 2 m en 1000 m de recorrido aguas abajo.

Fotografía 34. Túneles pertenecientes al Canal Alto. **Fuente.** La Autora, 2019.

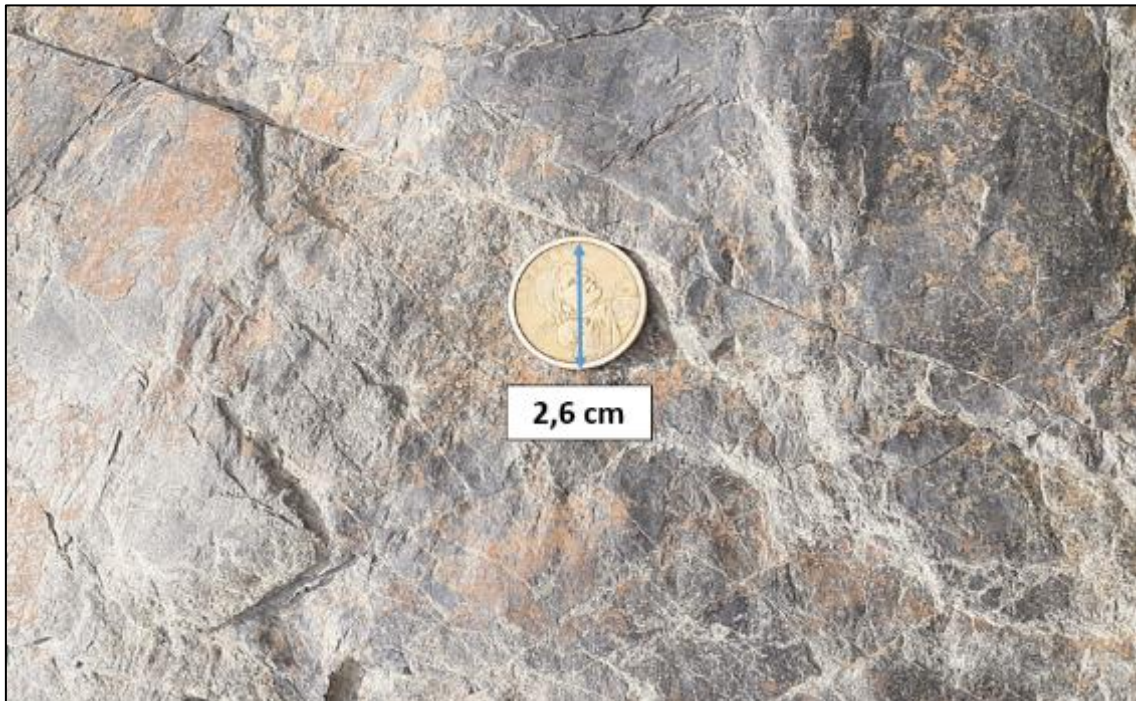
Fotografía 35. Rocas metamórficas (Filitas) del tramo II. **Fuente.** La Autora, 2019.

Las filitas se encuentran aflorando en la mayor parte del tramo II, con potencias centimétricas aproximadamente de 2,5 cm con marcas de desprendimientos a favor de los planos de debilidad. Estructuralmente son de tipo laminar con una textura esquistosa, se la puede distinguir a simple vista por su brillo satinado, de granulometría fina y su suavidad al tacto, de tonalidades gris oscuro pero en algunas partes muestra pequeñas marcas de oxidación.

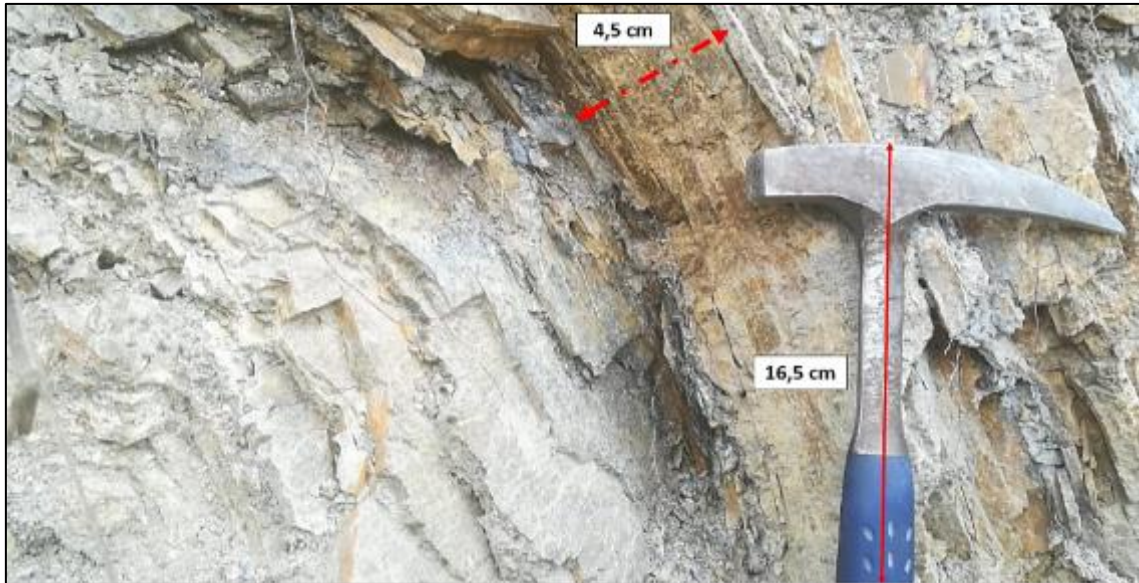
Fotografía 36. Rocas metamórficas (esquistos sericíticos). **Fuente.** La Autora, 2019.

Su granulometría es de grano grueso y contiene principalmente minerales como la moscovita, biotita, cuarzo, y sericita. Estos esquistos son resultado del cambio gradacional granulométrico que van desde las pizarras, filitas, esquistos hasta las cuarcitas.

Sobresaliendo los esquistos tipo sericíticos, estos presentan tonalidades grisáceas con superficies blanquecinas nacaradas y con pequeñas marcas de oxidación producto del intemperismo; y de igual manera sobre todo su brillo natural.

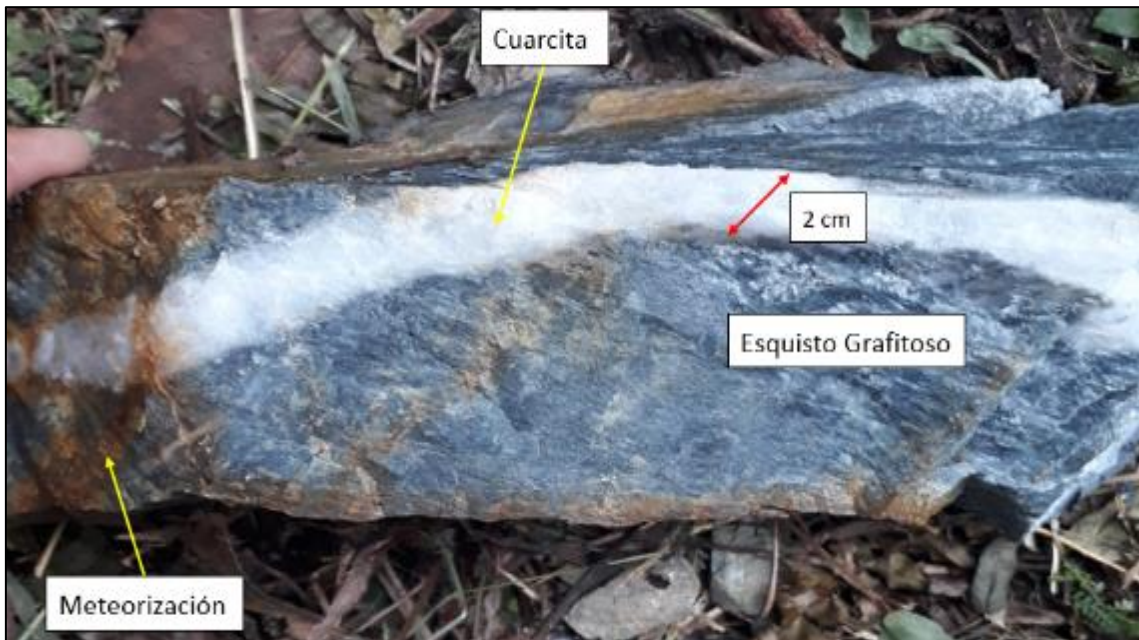
Fotografía 37. Rocas metamórficas (esquistos grafíticos). **Fuente.** La Autora, 2019.

Se presentan de grano fino, notablemente contiene más de un 50% de minerales planos y laminares tales como la mica, grafito entre otros. Pero los esquistos grafíticos se presentan con una tonalidad gris azulado, con textura esquistosa y pizarrosa, también se caracterizan por su brillo satinado producto de la orientación de posibles micas, además presenta intercalaciones de cuarcita con un espesor de 2 cm.
