UNIVERSIDAD NACIONAL DE LOJA

**“ESTUDIO GEOLÓGICO – GEOTÉCNICO PARA LA CONDUCCIÓN
PRINCIPAL DEL SISTEMA DE RIEGO DEL CANAL ALTO SAN PEDRO DE
VILCABAMBA, COMPENDIDO EN EL TRAMO II: SECTOR LA
COFRADÍA, LONGITUD 2 KILÓMETROS, CANTÓN Y PROVINCIA DE
LOJA”**

TESIS DE GRADO PREVIO A LA OBTENCIÓN
DEL TÍTULO DE INGENIERA EN GEOLOGÍA
AMBIENTAL Y ORDENAMIENTO TERRITORIAL.

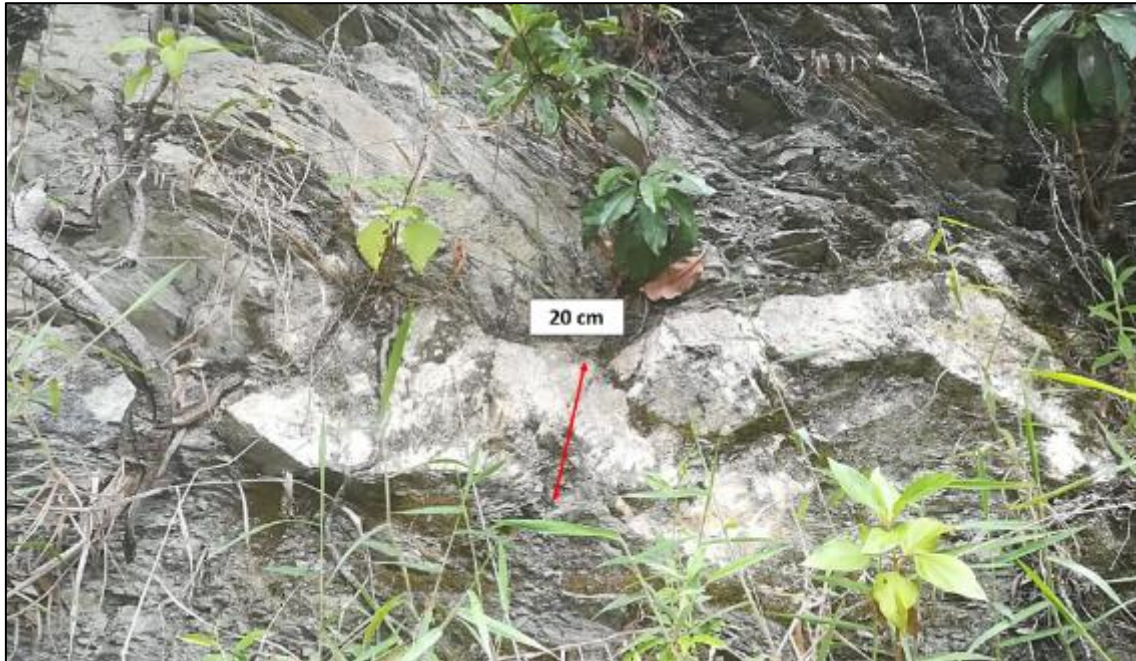
Fotografía 38. Rocas metamórficas (cuarcitas) del tramo II. **Fuente.** La Autora, 2019.

Dentro de los diferentes afloramientos de filitas y esquistos naturales levantados "*in situ*" se encuentran alojados las cuarcitas tipo metamórfica formadas a partir de la recristalización de altas temperaturas y presión, de textura natural no foliada, de tonalidades blanquecinas y amarillenta producto de los factores intrínsecos que lo han modificado. Las cuarcitas presentan espesores aproximadamente entre 10 y 20 cm; y se presenta más del 80% de cuarzo.

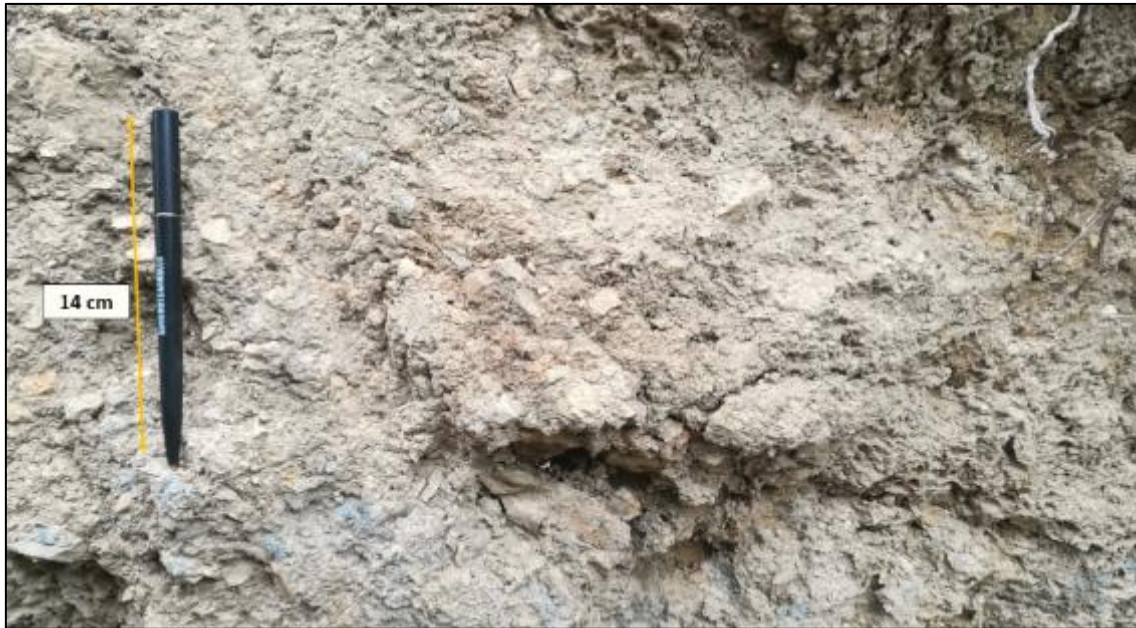
Fotografía 39. Depósito Coluvial con matriz limo – arcillosa del tramo II.
Fuente. La Autora, 2019.

Este tipo de depósito coluvial se presenta de forma masiva en gran mayoría al final del tramo II, su principal característica es que tienen una matriz limo – arcillosa de tonalidades amarillentas, además estas masivas masas tienen alturas aproximadas de 3 m, presentan una gran desintegración de sus esquistos, filitas y pequeños porcentajes de cuarcitas; sus clastos son angulosos que tienen tamaños que varían desde los 0,5 cm a 3 cm de diámetro.

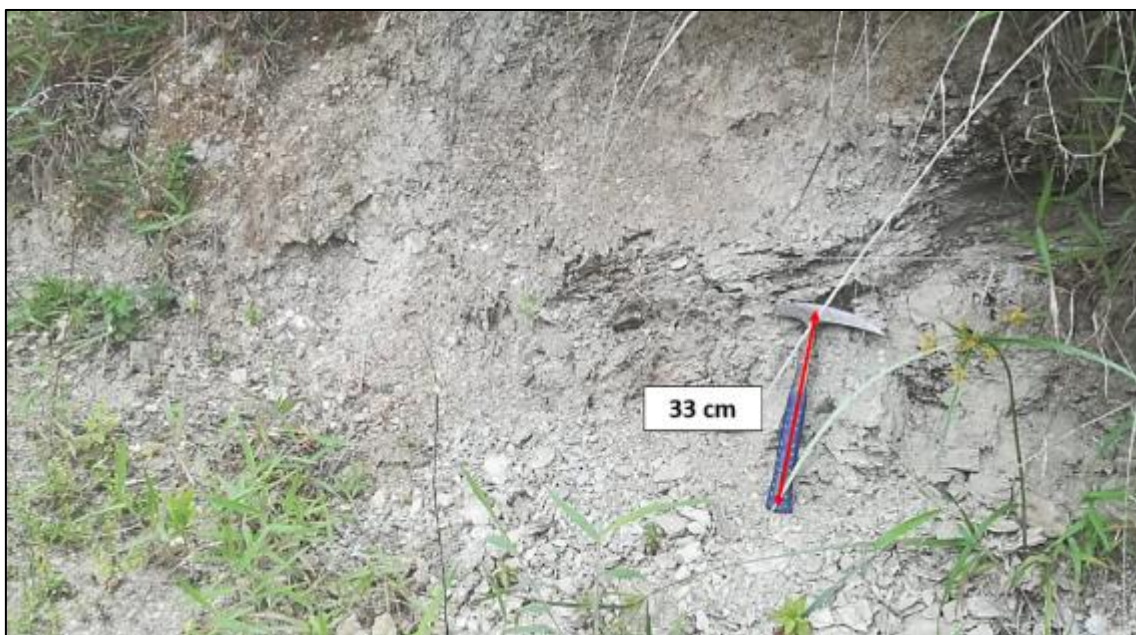
Fotografía 40. Depósito coluvial con matriz arcillosa del tramo II. **Fuente.** La Autora, 2019.

El segundo tipo de depósito coluvial presentan una matriz arcillosa de plasticidad muy baja, con presencia de clastos angulosos producto de la disgregación y meteorización de las filitas y foliación de los esquistos; con tonalidades gris claro, sus clastos angulosos de origen metamórfico varían de 1 cm hasta 10 cm. Las capas de esquistos casi sub-horizontales tienden a profundizarse; y, estas capas presentan potencias aproximadas de 8 cm.

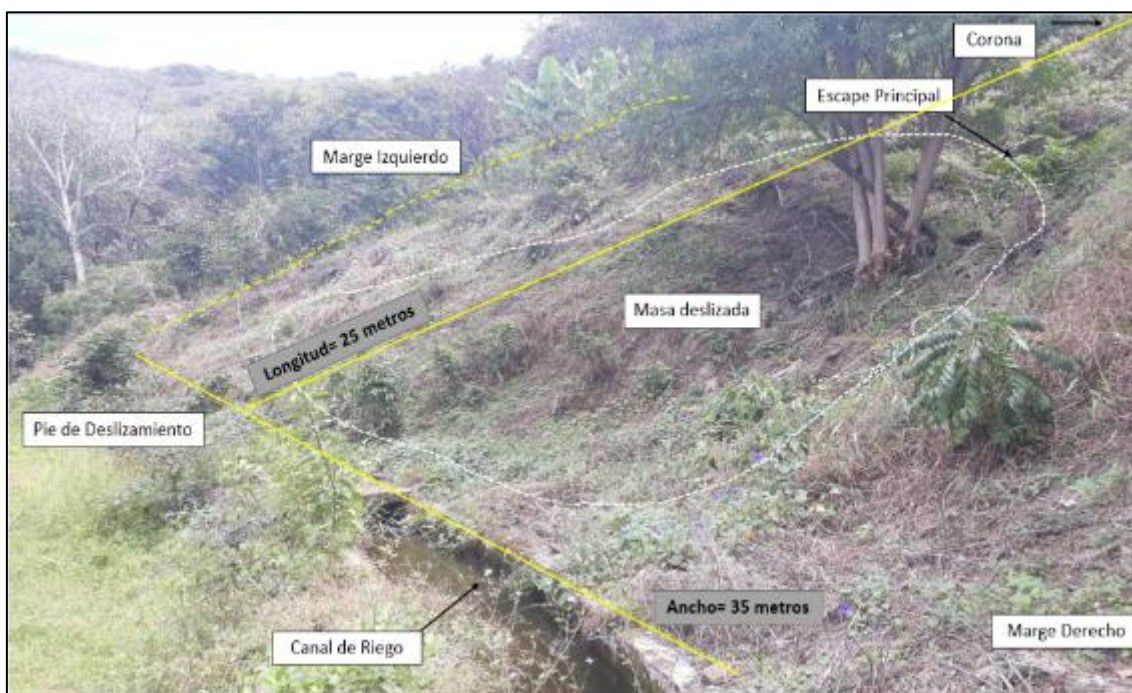
Fotografía 42. Deslizamiento N° 1 perteneciente al tramo II. **Fuente.** La Autora, 2019.

En el siguiente punto de coordenadas UTM: X= 699163, Y= 9532570, Altitud= 1761 m s.n.m, al margen izquierdo aguas arriba del canal, se encuentra litológicamente un deslizamiento predominado por rocas tipo metamórficas de la Unidad Chiguinda como son las filitas, esquistos y pequeñas cantidades de cuarcitas, su masa deslizada presenta una apariencia de un depósito coluvial y sin relación estructural.

Geomorfológicamente, presenta un ambiente denudacional, el cual esta en una zona de montaña en los que intervinieron diferentes procesos de degradación y acumulación natural, la forma de su pendiente es concava con 22° de inclinación tipo abrupta de erosión laminar, la cobertura del suelo esta con arbustos y suelos desnudos.

Además se lo considera como un movimiento reciente, porque aun presenta evidencias de la detonación del movimiento con sus grietas abiertas, la roca "*in situ*" con presencia del material arrastrado, remoción y mezcla de suelo, roca y restos vegetales. Todo esto ha conllevado a un movimiento de avance progresivo, porque el avance es en el mismo sentido del movimiento inicial, siendo generalmente pendiente abajo. Su forma de ocurrencia se presenta en forma aislada y constituye un movimiento único. El mecanismo de ruptura es rotacional simple.

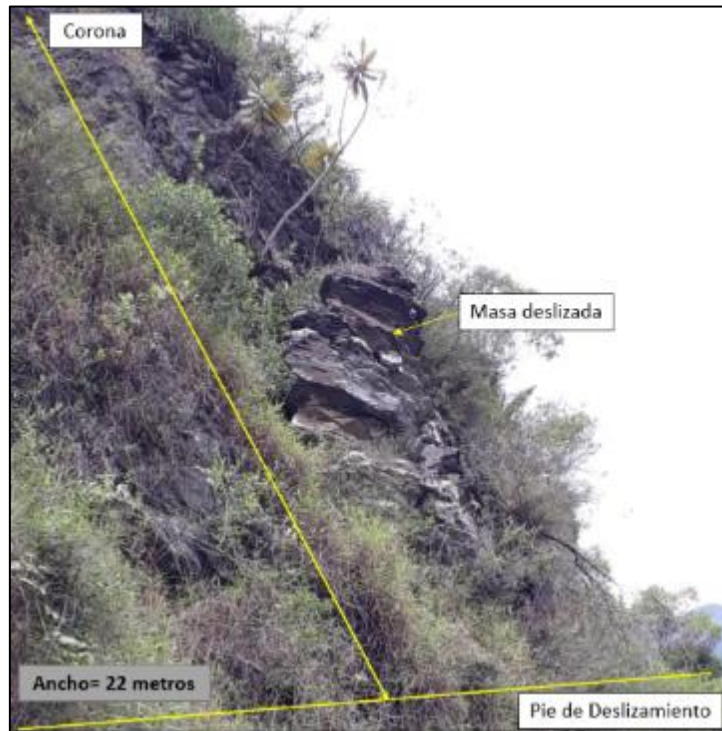
Fotografía 44. Deslizamiento N° 3 perteneciente al tramo II. **Fuente.** La Autora, 2019.

Se citan sobre las proximidades del punto de coordenadas UTM: X= 700129, Y= 9532131, Altitud= 1772 m s.n.m, al margen izquierdo aguas arriba del canal, se ubica un deslizamiento litológicamente predominado por rocas tipo metamórficas de la Unidad Chiguinda como son las filitas su masa deslizada presenta una apariencia de un depósito rocoso y con un relación estructural de tipo fractura. Su estructura local esta estratificada y diaclasada, el fracturamiento del macizo presenta un fracturado moderado.

Geomorfológicamente, presenta un ambiente denudacional estructural, el cual está en una zona de montaña en los que intervinieron diferentes procesos de degradación y acumulación natural, la forma de su pendiente es recta con 45° de inclinación tipo muy escarpada de erosión en cárcavas, la cobertura del suelo esta con arbustos y afloramientos rocosos.

Su morfometría presenta un ancho de 22 m, longitud de 18 m, y con un espesor de 2,5 m, dando como resultado un volumen de 990 m³. Los elementos geomorfológicos visibles son la corona, el escarpe principal y el pie del desprendimiento. Los factores intrínsecos que lo han desarrollado son la litología, fracturamiento, y pendiente pero principalmente el factor detonante fueron aguas superficiales (lluvias). Calificándola como un movimiento de intensidad y magnitud baja.

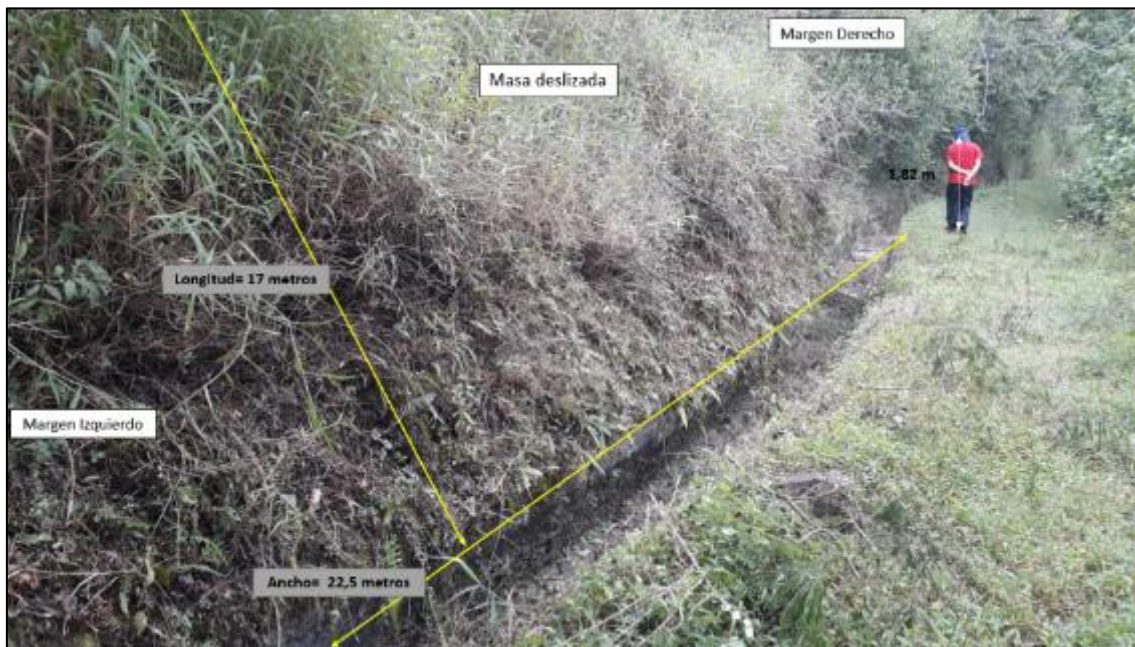
Fotografía 45. Deslizamiento N° 4 del tramo II. **Fuente.** La Autora, 2019.

Dentro del punto de coordenadas UTM: X= 699306, Y= 9532475, Altitud= 1763 m s.n.m, al margen izquierdo aguas arriba del canal, presenta un deslizamiento litológicamente predominado por rocas tipo metamórficas de la Unidad Chiguinda como son las filitas y esquistos, su masa deslizada presenta una apariencia de un depósito coluvial con fragmentos de roca desgregada y sin una relación estructural. Su estructura local esta erosionada y esquistosa.

Geomorfológicamente, presenta un ambiente denudacional, el cual está en una zona de montaña en los que intervinieron diferentes procesos de degradación y acumulación natural, la forma de su pendiente es convexa con 15° de inclinación tipo inclinada de

Su mecanismo de ruptura es circular, con una posición del plano de falla tipo suelo residual y roca, el depósito geométricamente es equidimensional, con una anchura de 17 m, longitud de 22,5 m y un espesor de 2,5 m, dando como resultado un volumen de 956,25 m³.

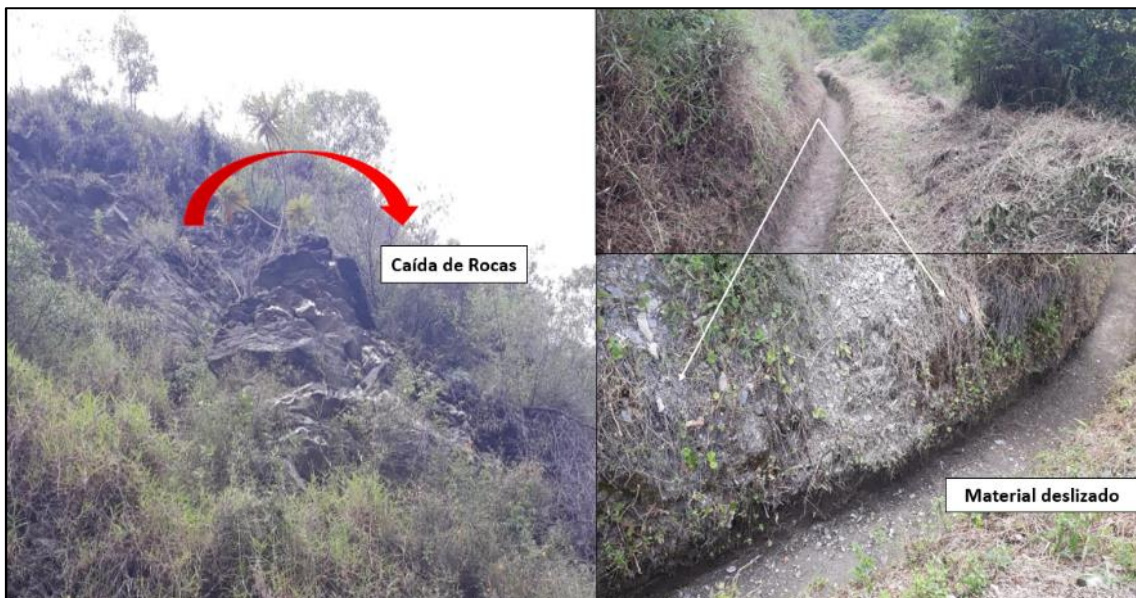
Fotografía 47. Segunda zona inestable del tramo II. **Fuente.** La Autora, 2019.

Para la segunda zona inestable que se caracterizó a lo largo del tramo II, que se ubica en la parte Nor-Este de la zona de estudio, existe una inestable por la presencia de desprendimientos de rocas, causando daños estructurales hacia el muro de sostenimiento del canal, posibles colapsos e impidiendo el paso del recurso hídrico.

Es posible que en algún momento pueda causar daños corporales debido que este tipo de inestabilidad en encuentra encima del canal, así mismo no existe ningún efecto ambiental hacia el entorno lo que se sugiere que existan medidas de control, prevención y distribución de las posibles masas deslizadas.

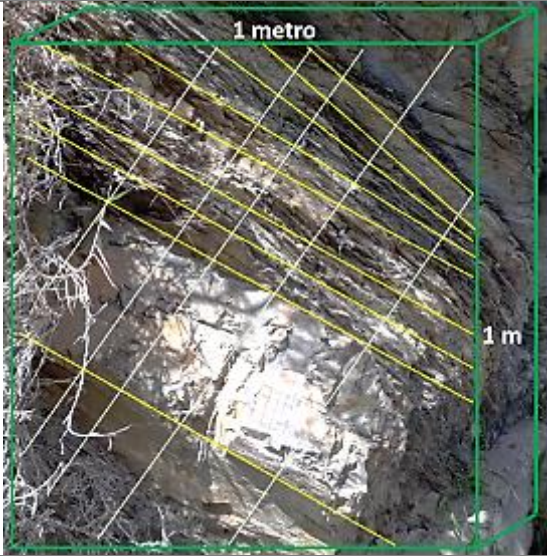
Macizo Rocosó N° 1									
	<table style="width: 100%; border-collapse: collapse;"> <tr> <td style="width: 30%;"></td> <td style="width: 30%;">Sector:</td> <td>Banderilla</td> </tr> <tr> <td rowspan="3" style="vertical-align: middle;">Coordenadas UTM</td> <td>X:</td> <td>700495</td> </tr> <tr> <td>Y:</td> <td>9531951</td> </tr> <tr> <td>Z:</td> <td>1769 m s.n.m</td> </tr> </table>		Sector:	Banderilla	Coordenadas UTM	X:	700495	Y:	9531951	Z:
	Sector:	Banderilla								
Coordenadas UTM	X:	700495								
	Y:	9531951								
	Z:	1769 m s.n.m								
	Número de Discontinuidades (Jv = 14grietas/m³)									
	$RQD (\%) = 115 - 3,3 * (Jv)$ $RQD (\%) = 115 - 3,3 * (14)$ $RQD (\%) = 68,8$									
	CALIDAD DE LA ROCA = REGULAR

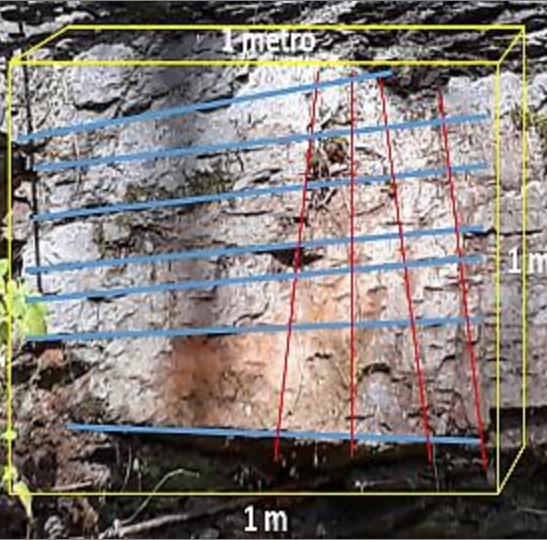
Macizo Rocosó N° 2									
	<table style="width: 100%; border-collapse: collapse;"> <tr> <td style="width: 30%;"></td> <td style="width: 30%;">Sector:</td> <td>Quebrada Culebrillas</td> </tr> <tr> <td rowspan="3" style="vertical-align: middle;">Coordenadas UTM</td> <td>X:</td> <td>700099</td> </tr> <tr> <td>Y:</td> <td>9532242</td> </tr> <tr> <td>Z:</td> <td>1765 m s.n.m</td> </tr> </table>		Sector:	Quebrada Culebrillas	Coordenadas UTM	X:	700099	Y:	9532242	Z:

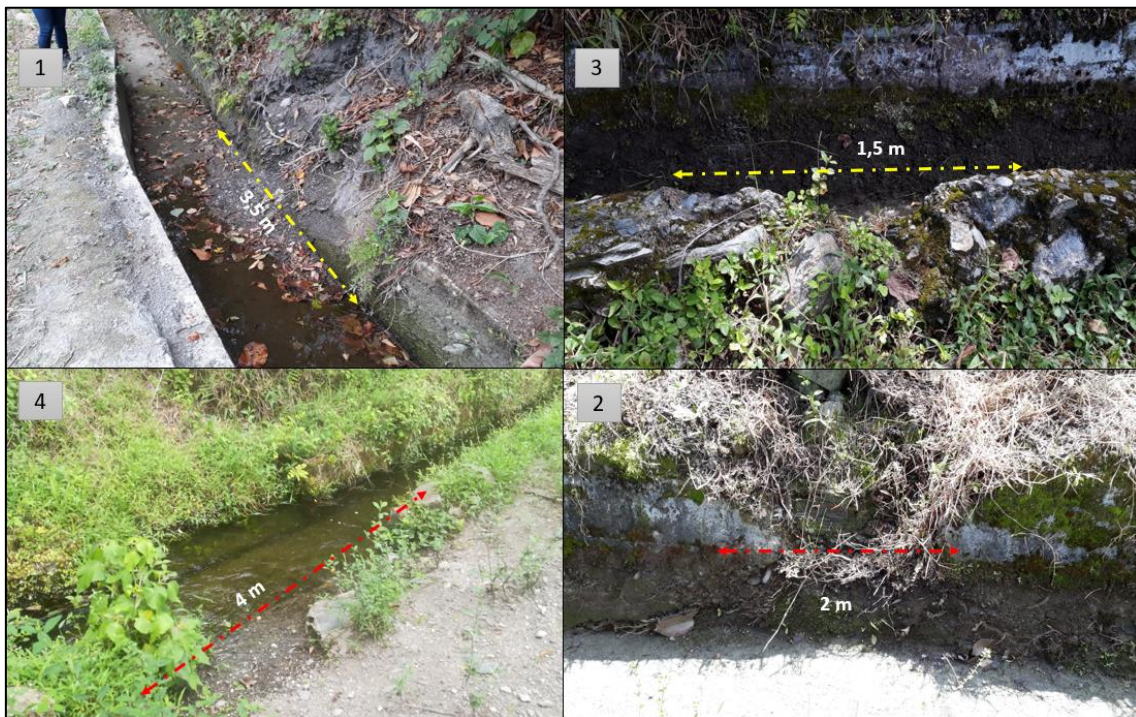
Fotografía 50. Desprendimientos a lo largo del tramo II. **Fuente.** La Autora, 2019.

El primer desprendimiento presenta una pérdida total del muro de sostenimiento lateral izquierda, con una longitud aproximada de 3,5 m. Producida por factores condicionantes como la meteorización física de la roca originando fragmentos como material suelto pero manteniendo su composición y propiedades.

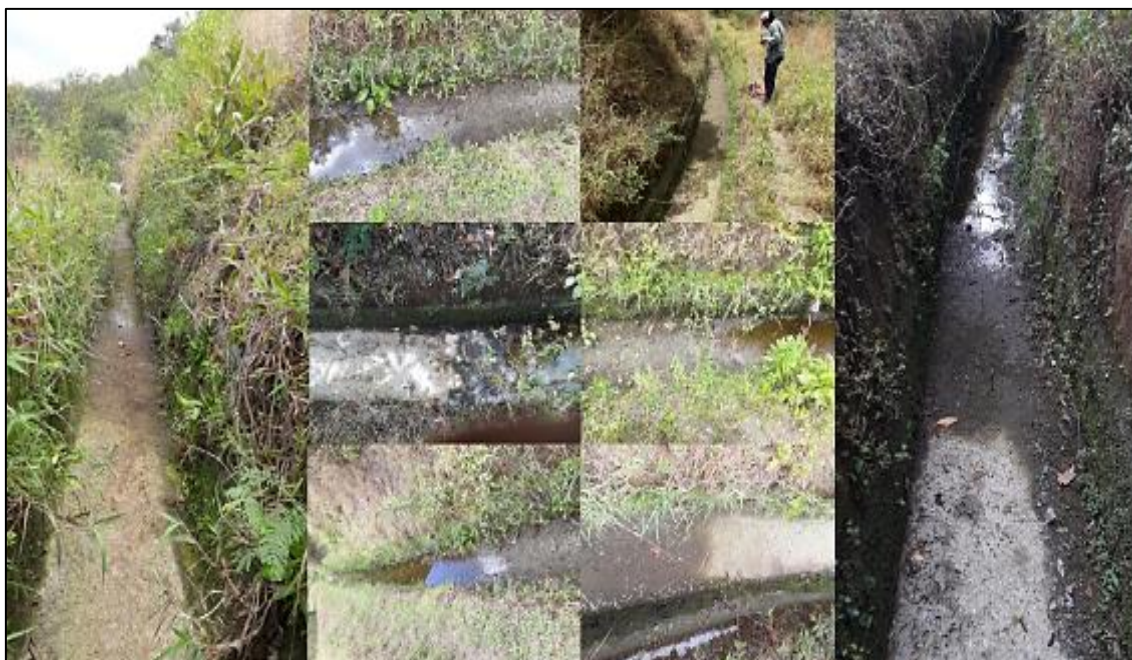
Fotografía 51. Asentamientos en la infraestructura del tramo II. **Fuente.** La Autora, 2019.

Durante el levantamiento se evidenciaron cuatro asentamientos a lo largo del tramo II, este fenómeno se debe a la deformación del subsuelo en el que se apoya el canal causado por esfuerzos incluidos del propio peso del canal. Debido al tipo de suelo y al contenido de agua, dan origen a un riesgo en los niveles freáticos muy superficiales del terreno. Los asentamientos se dieron uniformemente, es decir que las deformaciones son iguales en cualquier punto de la superficie del canal.

Pero el mayor problema que tiene este tipo de asentamiento son las roturas en las tomas individuales, cajas de revisión, el desarenador, alivianero, compuertas de desfogue entre otras. Generalmente no existen fallas estructurales, porque la estructura solo presenta un descenso de nivel.

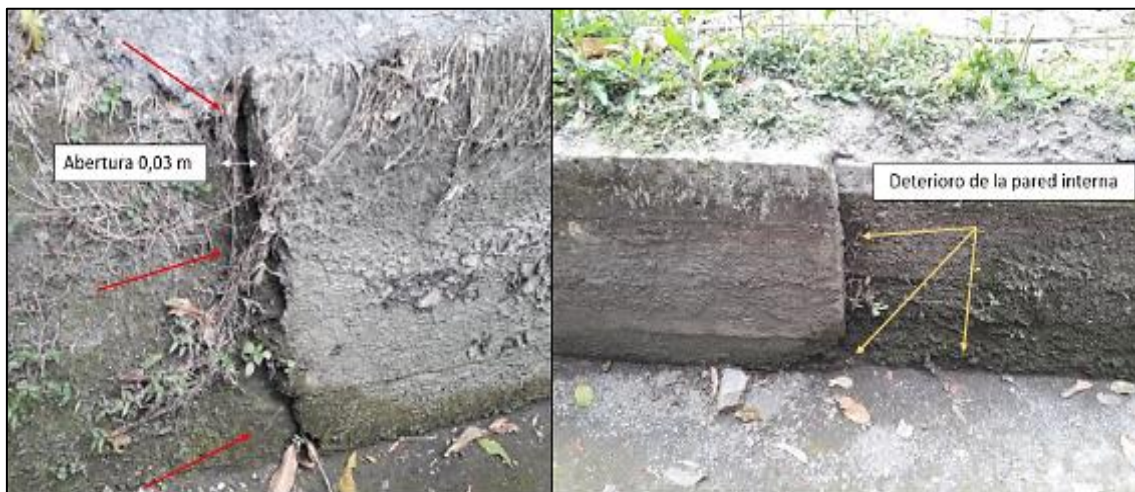
Fotografía 52. Unión del canal a lo largo del tramo II. **Fuente.** La Autora, 2019.

En el punto de coordenadas el Datum UTM (WGS84) en la zona 17 Sur: X= 699121, Y= 9532570, Altitud, 1771 ms.n.m; se pudo evidenciar la unión deficiente en el canal, el cual se encuentra en dirección aguas arriba al margen derecho del canal de riego.

Esta unión del canal nuevo con el antiguo se presenta de forma latente provocado el deterioro del muro, formando una fisura vertical dando acción que el agua se infiltre hacia la parte exterior del canal, causando pequeños desprendimientos en la base del muro y de forma vertical entre la unión de la infraestructura, con el tiempo este fenómeno podría formar desprendimiento total del muro.

Además otro factor importante que incide fue que al inicio de la construcción y en las reparaciones presentes del canal, no contaron con el conocimiento técnico adecuado el cual es necesario para las correctas medidas y tipos de construcción apropiado para un canal de riego.

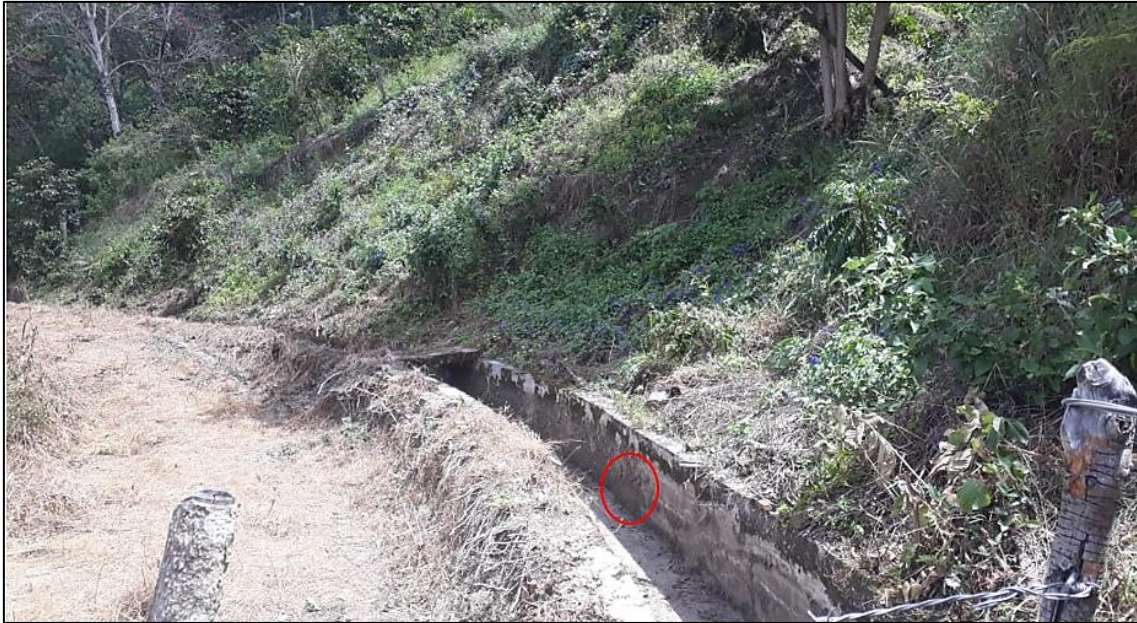
Fotografía 53. Sector del canal donde hay agujeros. **Fuente.** La Autora, 2019.

En el punto siguiente punto de coordenadas el Datum UTM (WGS84) en la zona 17 Sur: X= 699163, Y= 9532571, Altitud, 1761 ms.n.m; se pudo evidenciar la presencia de agujeros en el muro de sostenimiento lateral interna del canal, el cual se encuentra en dirección aguas arriba al margen izquierdo del canal de riego.

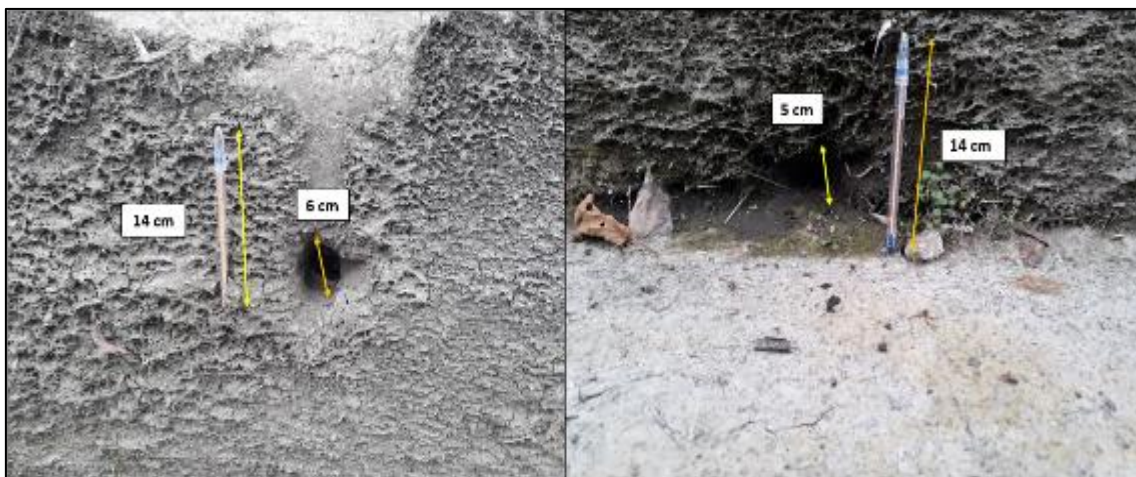
Fotografía 54. Agujeros en la pared interna del canal. **Fuente.** La Autora, 2019.

Existe un sin número de factores involucrados a la formación de los agujeros, entre ellos la humedad debido que los muros del canal están expuestos permanentemente a diferentes estados de humedad, sometido a expansiones y contracciones provocando cambios en las dimensiones en el muro más el paso del recurso hídrico provocando agujeramientos.

Además por la mala ejecución en la infraestructura existen zonas en los muros que están huecas y más los factores condiciones y desencadenantes dan origen a la formación de estos agujeros.

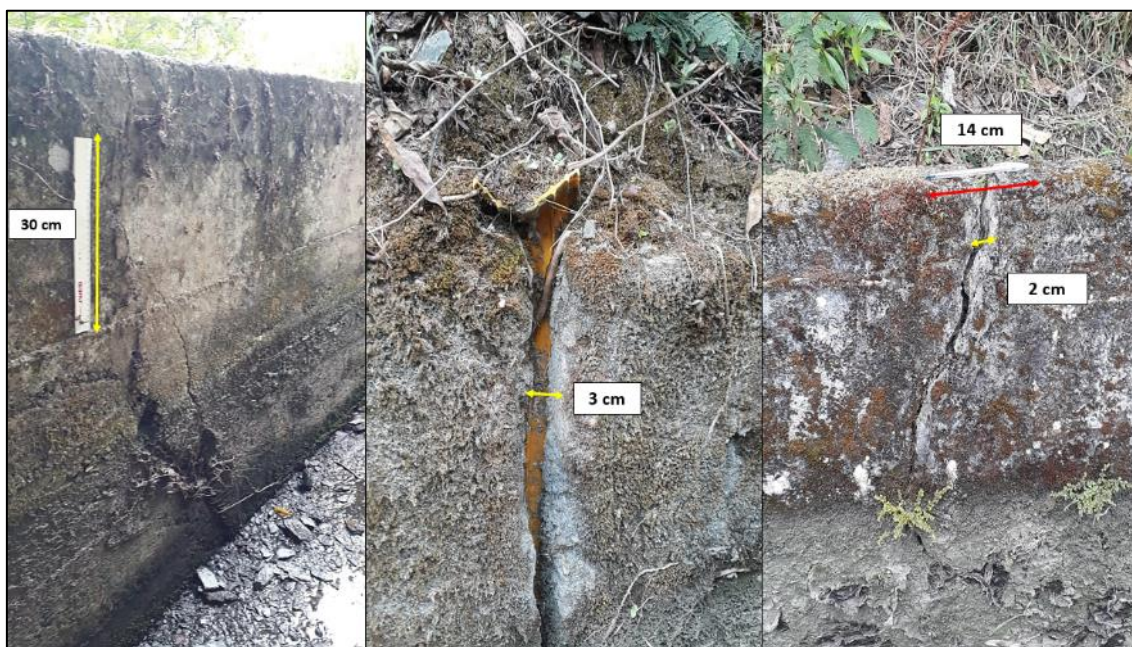
Fotografía 55. Grietas a lo largo del tramo II. **Fuente.** La Autora, 2019.

En el de tramo II, se han evidenciado fisuras, las cuales vienen siendo roturas que aparecen generalmente en la superficie del muro, por la existencia de tensiones superiores a su capacidad de resistencia. Además se observó fisuras que atraviesan de lado a lado del espesor del muro, esto se denomina grieta.

Las causas de estos agrietamientos, son problemas superficiales los cuales se dieron por la existencia de varios factores como la consecuencia de la meteorización, erosión, cambios de humedad, e impactos por el desplazamiento o fracturación generado por las tensiones de posibles asentamientos, retracción, caída de rocas en los bordes superiores, y la carencia de control en el aspecto de la ingeniería.

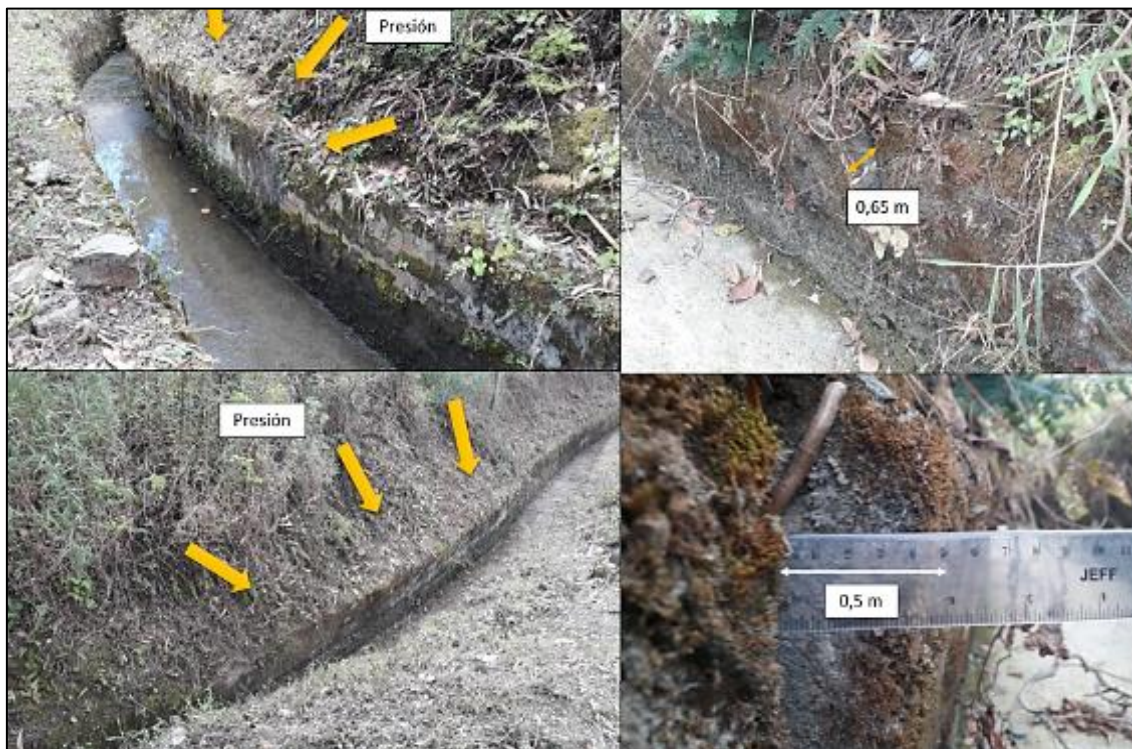
Fotografía 56. Volcamiento de los muros del canal. **Fuente.** La Autora, 2019.

En el levantamiento se pudo evidenciar zonas de curva, las cuales presentan fallas estructurales originados por deslizamientos rotacionales simples, estos se ubican en el mismo sentido de la falla, el cual por su sobrecarga y más los factores intrínsecos, dieron lugar a presiones mayores, cambiando su estado y generando el volteo del muro lateral izquierda en dirección aguas arriba del canal de riego.

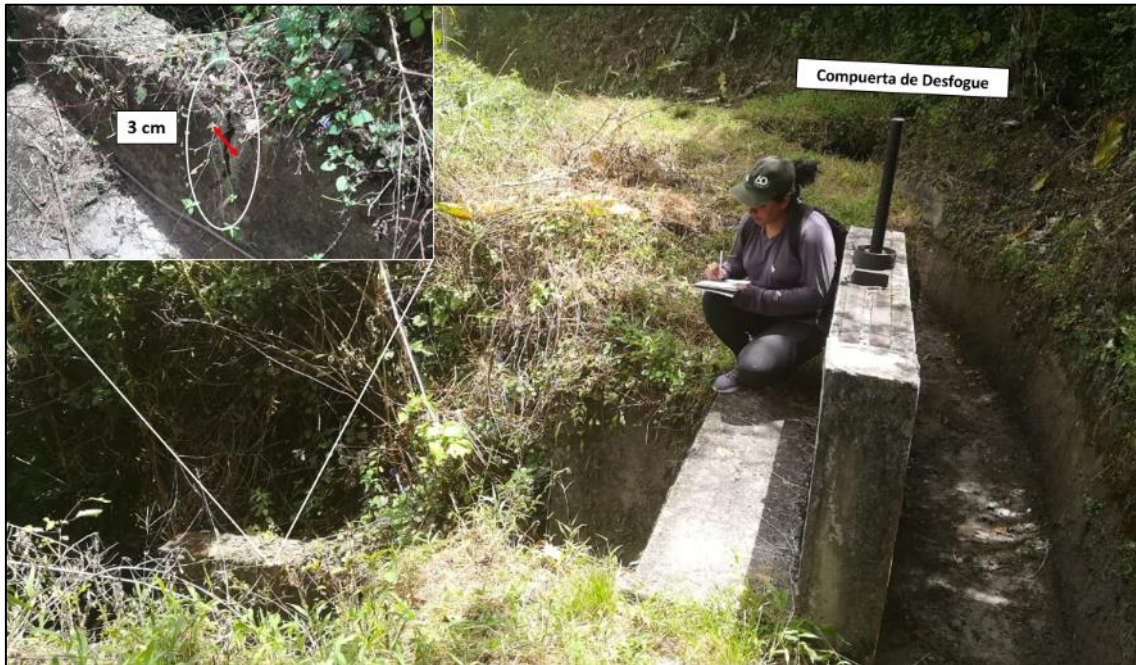
Fotografía 57. Compuerta de desfogue, en el tramo II. **Fuente.** La Autora, 2019.

En el siguiente punto de coordenadas el Datum UTM (WGS84) en la zona 17 Sur: X= 700442; Y= 9531953; Altitud= 1770 m s.n.m, se ubica una compuerta de desfogue, la cual se encuentra en dirección aguas arriba en la pared lateral derecha del canal.

Esta compuerta de desfogue esta compuesta de un tornillo metálico sinfín, introducido en el tornillo enroscable de acero, tiene una altura de 2,5 m desde la base del canal.

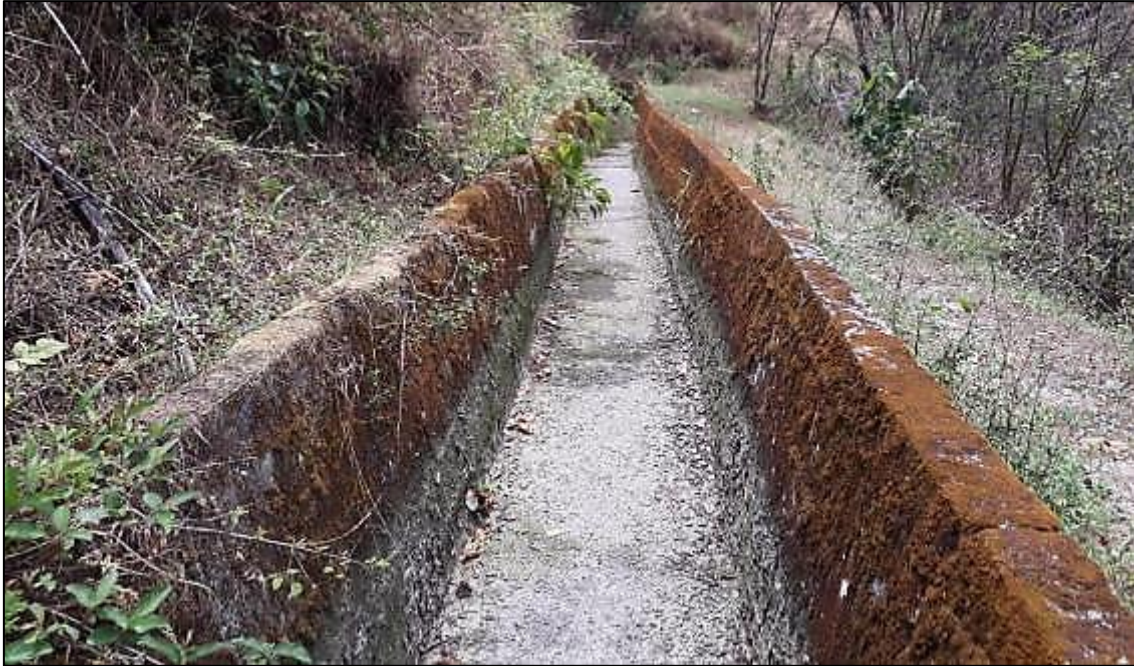
Fotografía 59. Canal completo sección N°2, perteneciente al tramo II. **Fuente.** La Autora, 2019.

Esta sección se encuentra aguas arriba del canal de riego, en donde se registró un canal completo con los muros de sostenimiento y la base del canal de hormigón armado. Presentando una longitud de 129,20 m, y es un canal tipo trapezoidal. Además, se registró la presencia del asentamiento N° 3 descrito anteriormente.

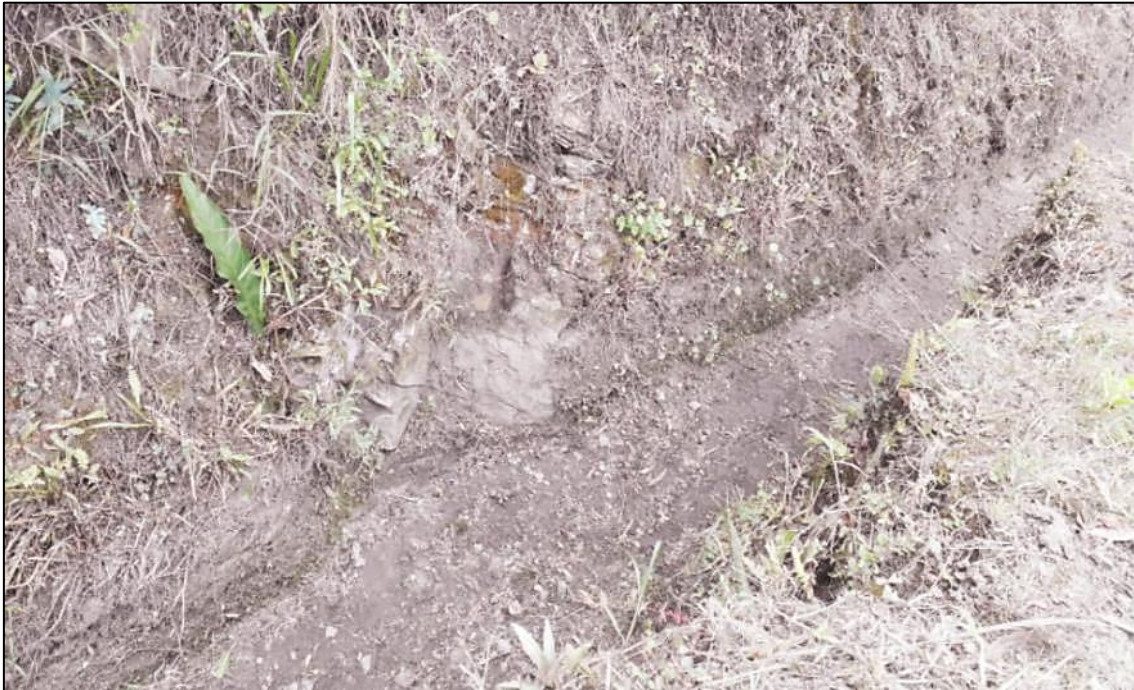
Esta sección se encuentra aguas arriba del canal de riego, evidenciando un canal de roca y tierra. Presentando una longitud de 30,95 m, siendo un canal de forma irregular. Además no presenta ningún acontecimiento importante en su trayectoria.

Fotografía 60. Canal de roca y tierra sección N°3. **Fuente.** La Autora, 2019.

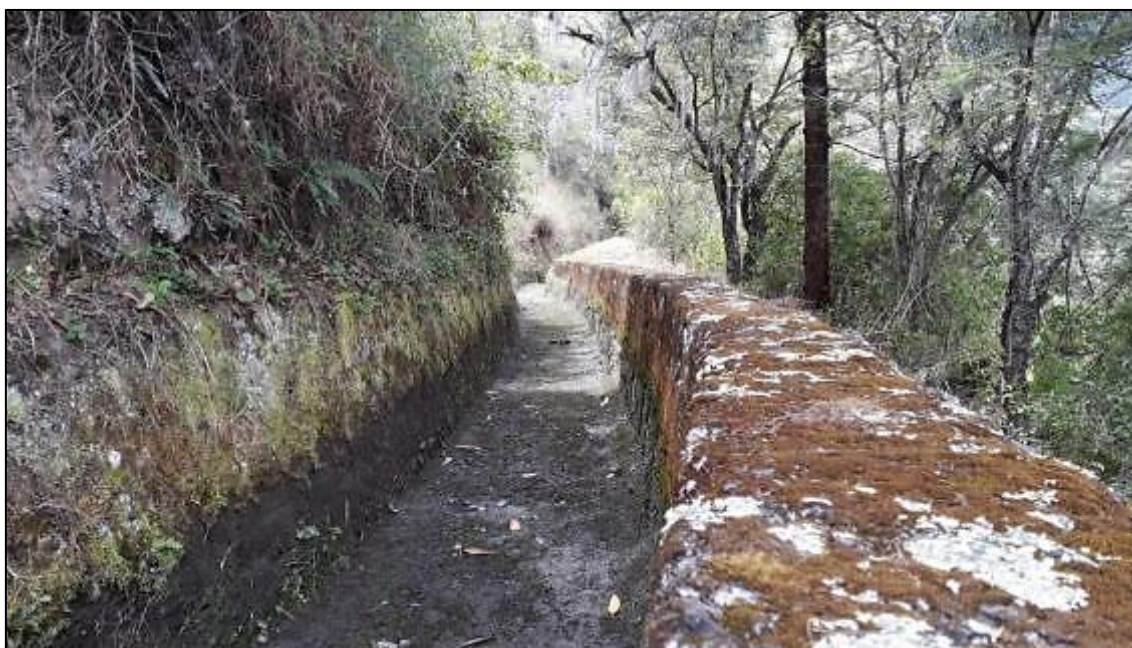
Esta sección se encuentra aguas arriba del canal de riego, en donde se registró un canal completo con los muros de sostenimiento y la base del canal de hormigón armado. Presenta una longitud de 329,80 m, siendo un canal de forma rectangular. Dentro de esta sección se atraviesan los macizos N° 4 y 5, y el asentamiento N° 4, los cuales se describieron anteriormente.

Fotografía 61. Canal completo sección N°4. **Fuente.** La Autora, 2019.

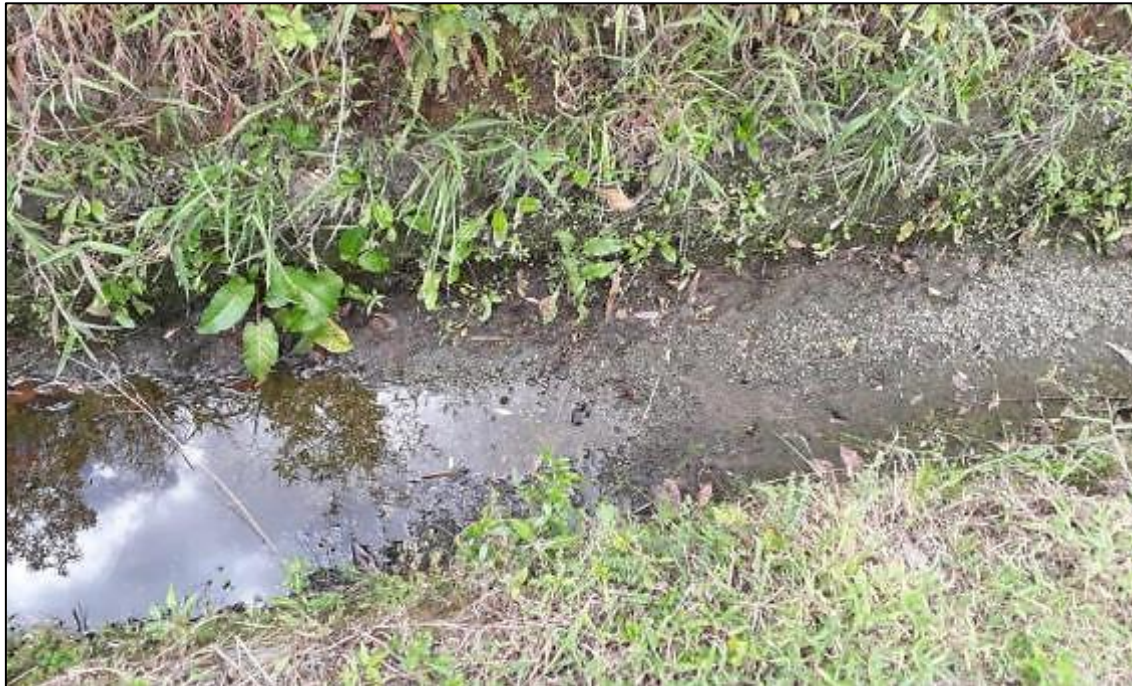
Esta sección se encuentra aguas arriba del canal de riego, en donde se registró un canal completo con sus muros de sostenimiento de hormigón armado y la base del canal de roca y tierra. Presenta una longitud de 42,42 m, y viene siendo un canal de forma rectangular; además se encuentran el macizo N° 3.

Fotografía 62. Canal completo sección N°4, perteneciente al tramo II. **Fuente.** La Autora, 2019.

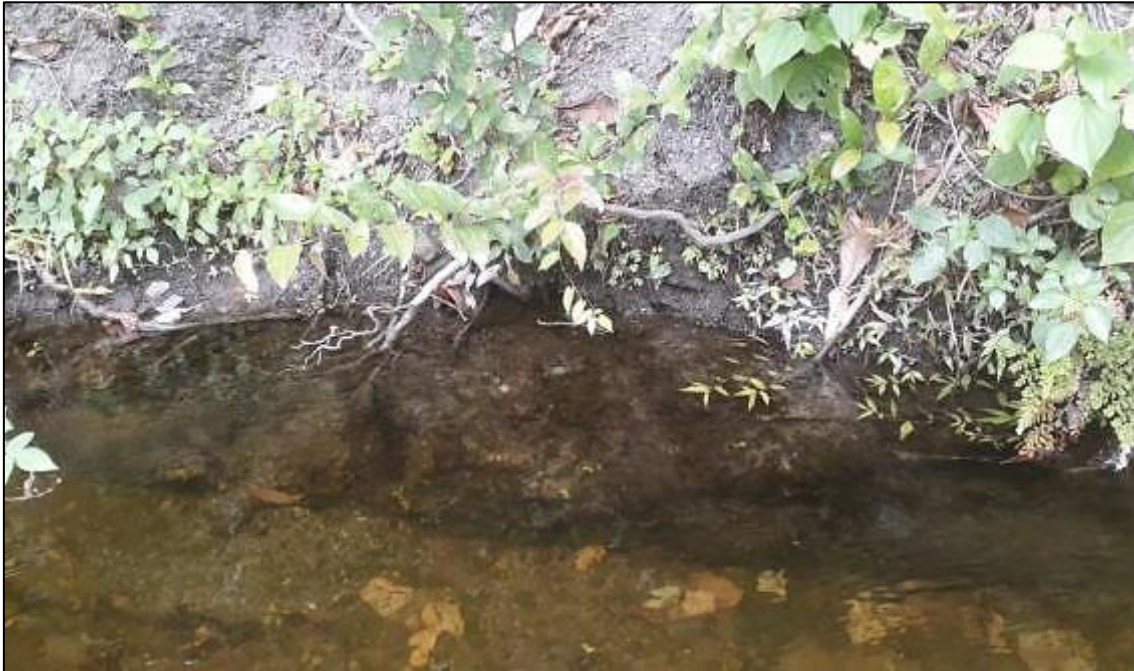
Esta sección se encuentra aguas arriba del canal de riego, en donde se registró un canal con la pared izquierda de roca y tierra, con el muro de sostenimiento derecho y la base de hormigón armado, presenta una longitud de 18,61 m; y se lo cataloga como un canal de forma irregular.

Fotografía 63. Canal con pared lateral de roca y tierra sección N°6. **Fuente.** La Autora, 2019.

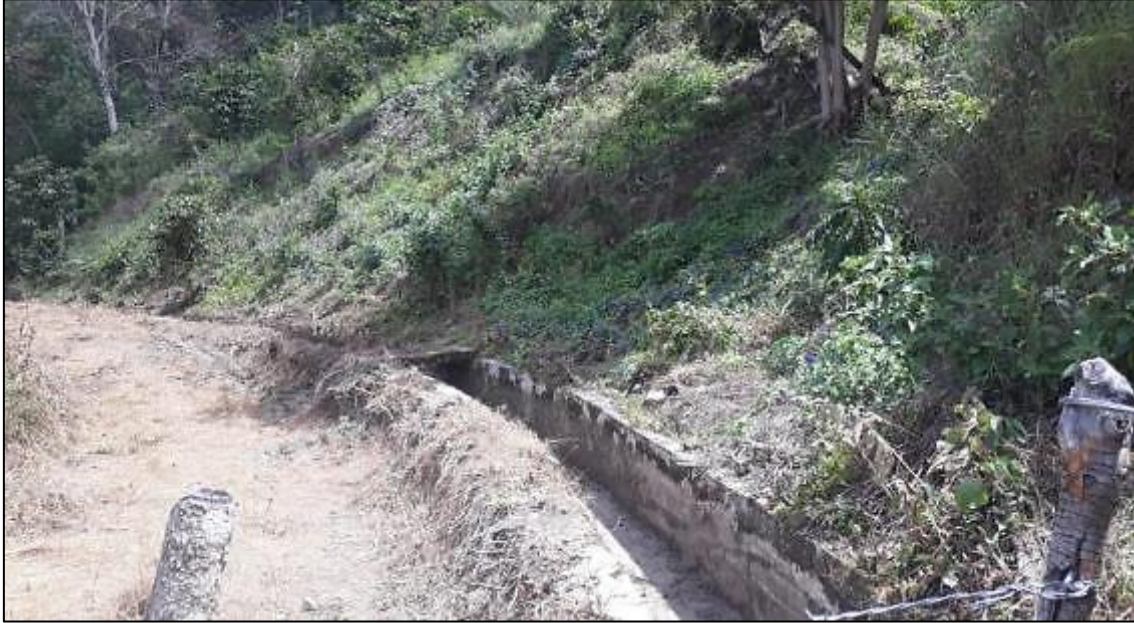
Esta sección N° 7, se registro un canal completo con sus muros de sostenimiento y base de hormigón armado, el cual se encuentra aguas arriba del margen izquierdo del canal de riego. Esta sección presenta una longitud de 39,42 m, y se lo cataloga como un canal rectangular.

Fotografía 64. Canal completo perteneciente sección N°7. **Fuente.** La Autora, 2019.

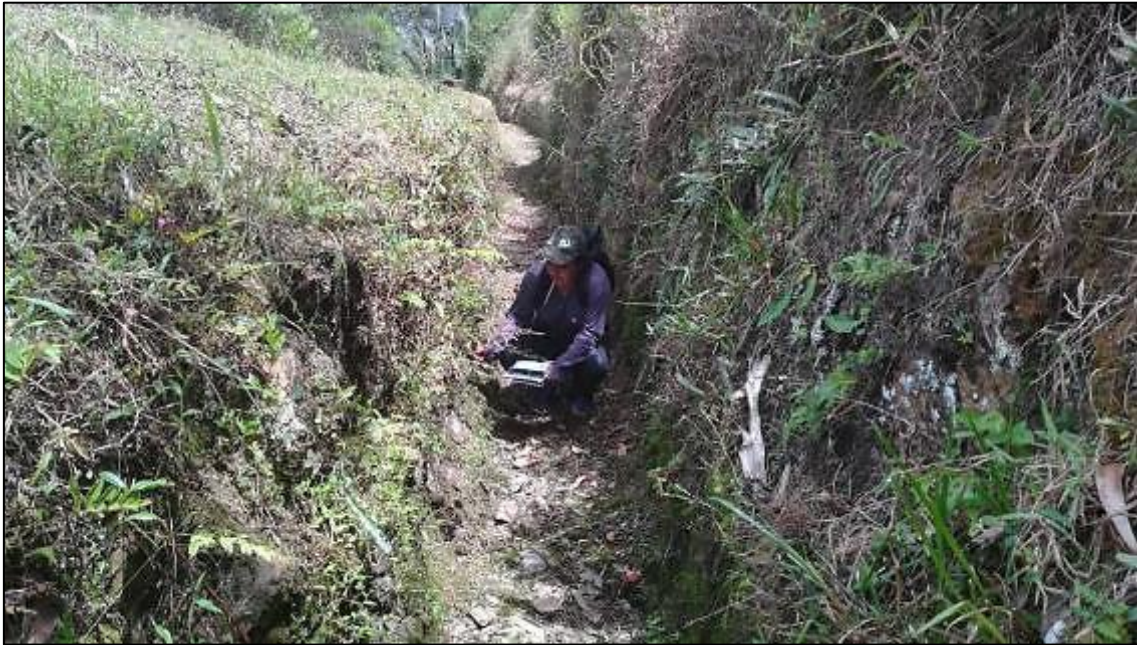
Esta sección se encuentra aguas arriba del canal de riego, donde se registro un canal con sus muros de sostenimiento y la base completamente de roca y tierra; presenta una longitud de 12 m, y se lo cataloga como un canal irregular.

Fotografía 65. Canal de roca y tierra sección N°8. Fuente. La Autora, 2019.

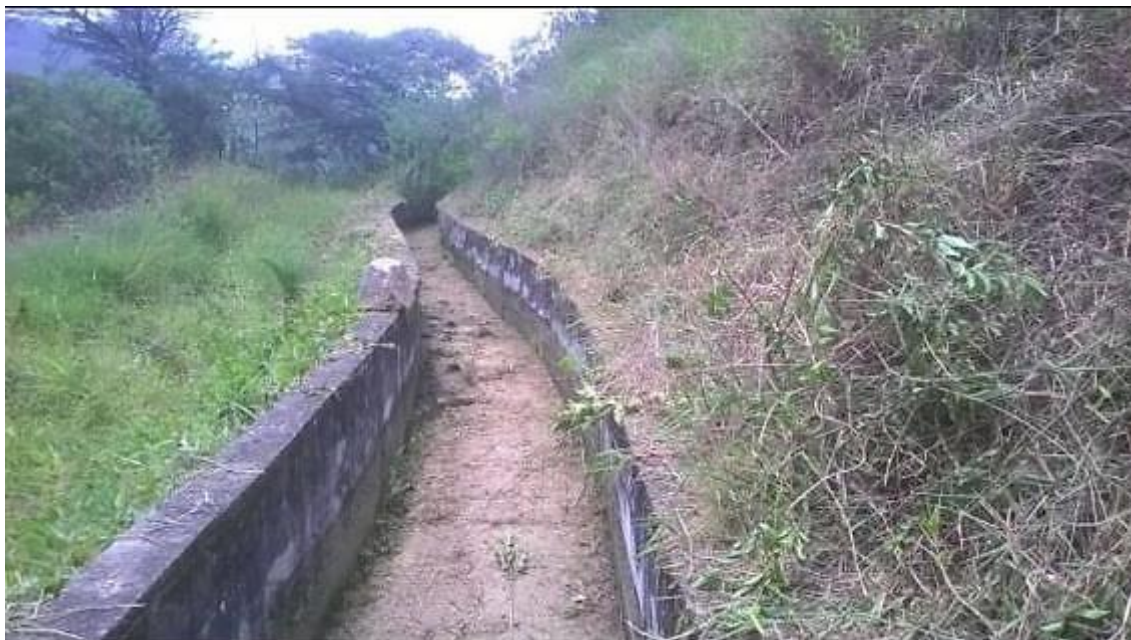
Esta sección se encuentra aguas arriba del canal de riego, doonde se registro un canal con sus muros de sostenimiento y la base de roca y tierra; presenta una longitud de 63 m, y se lo cataloga como un canal rectangular.

Fotografía 66. Canal completo sección N°9. **Fuente.** La Autora, 2019.

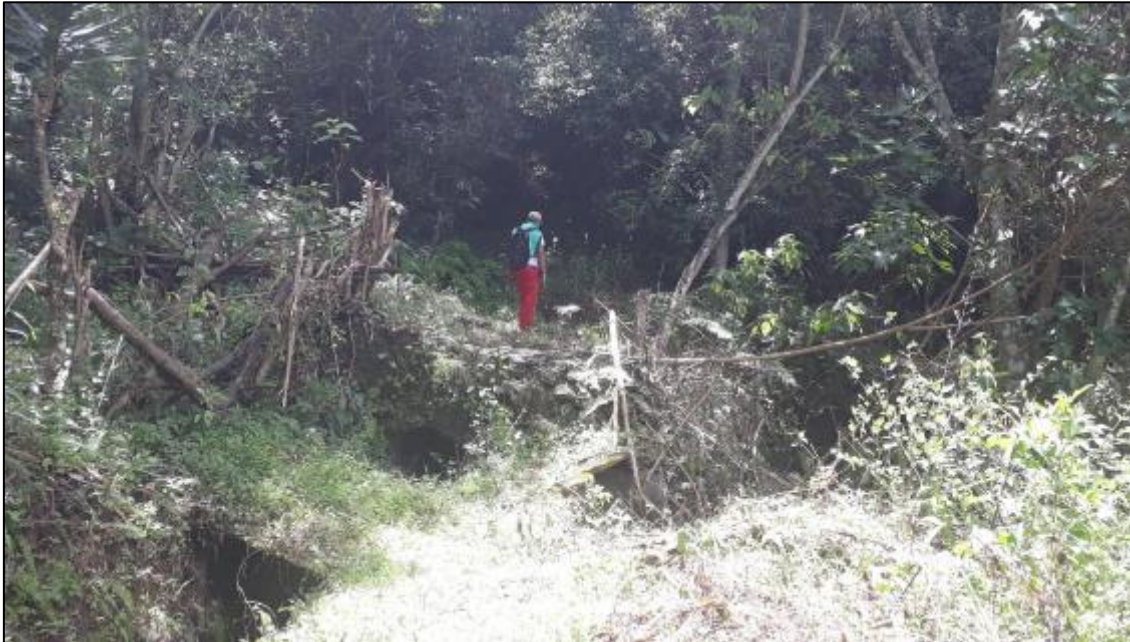
Esta sección se encuentra aguas arriba del canal de riego, donde se registro un embaulamiento de hormigón armado, sobre este pasa una pequeña acequia llamada Culebrillas; presenta una longitud de 9,80 m, y se registro el macizo N° 2, el cual se lo describio anteriormente.

Fotografía 67. Túnel de hormigón armado sección N° 10 perteneciente al tramo II.
