UNIVERSIDAD NACIONAL DE LOJA

**“ESTUDIO GEOLÓGICO – GEOTÉCNICO PARA LA CONDUCCIÓN
PRINCIPAL DEL SISTEMA DE RIEGO DEL CANAL ALTO SAN PEDRO DE
VILCABAMBA, COMPENDIDO EN EL TRAMO II: SECTOR LA
COFRADÍA, LONGITUD 2 KILÓMETROS, CANTÓN Y PROVINCIA DE
LOJA”**

TESIS DE GRADO PREVIO A LA OBTENCIÓN
DEL TÍTULO DE INGENIERA EN GEOLOGÍA
AMBIENTAL Y ORDENAMIENTO TERRITORIAL.

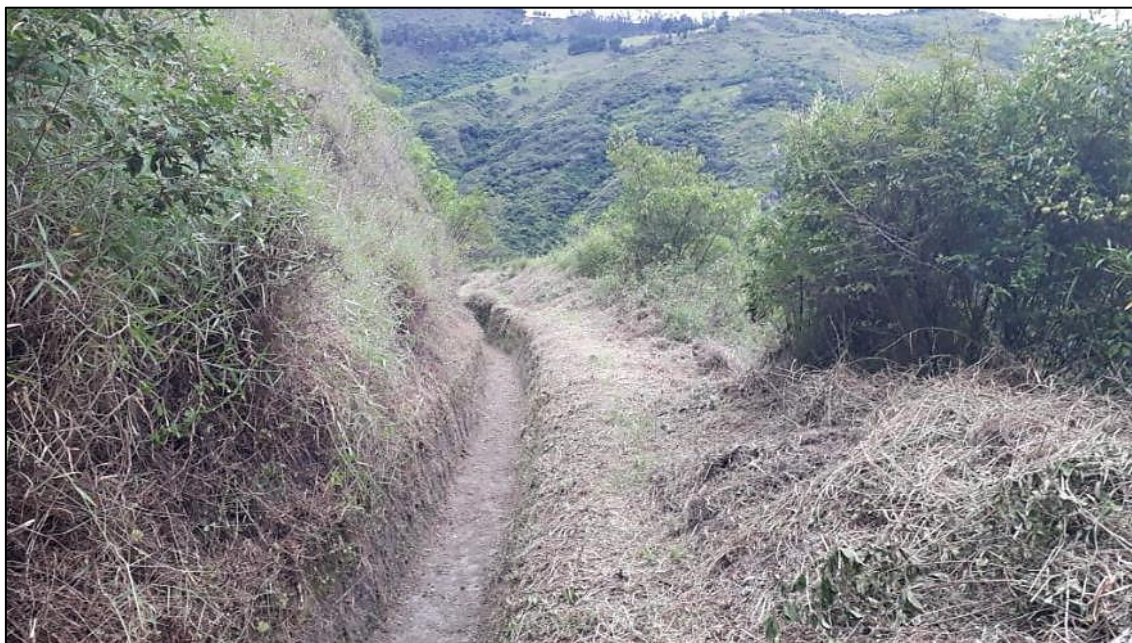
Esta sección se encuentra aguas arriba del canal de riego, donde se registro un canal completo de roca y tierra; presenta una longitud de 100,50 m, y se lo catalóga como un canal irregular.

Fotografía 68. Canal de roca sección N°11. Fuente. La Autora, 2019.

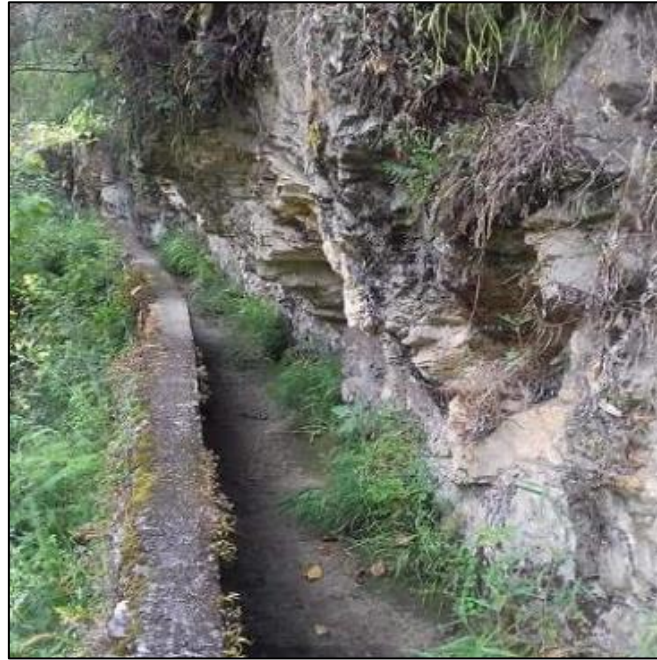
Esta sección se encuentra aguas arriba del canal de riego, donde se registro un canal con el muro lateral izquierda completamente de roca, y el muro lateral derecha de hormigón armado igual a la base del canal; presenta una longitud de 235,80 m, y se lo catalóga como un canal de forma irregular.

Fotografía 69. Canal con la pared de roca en la sección N° 12. **Fuente.** La Autora, 2019.

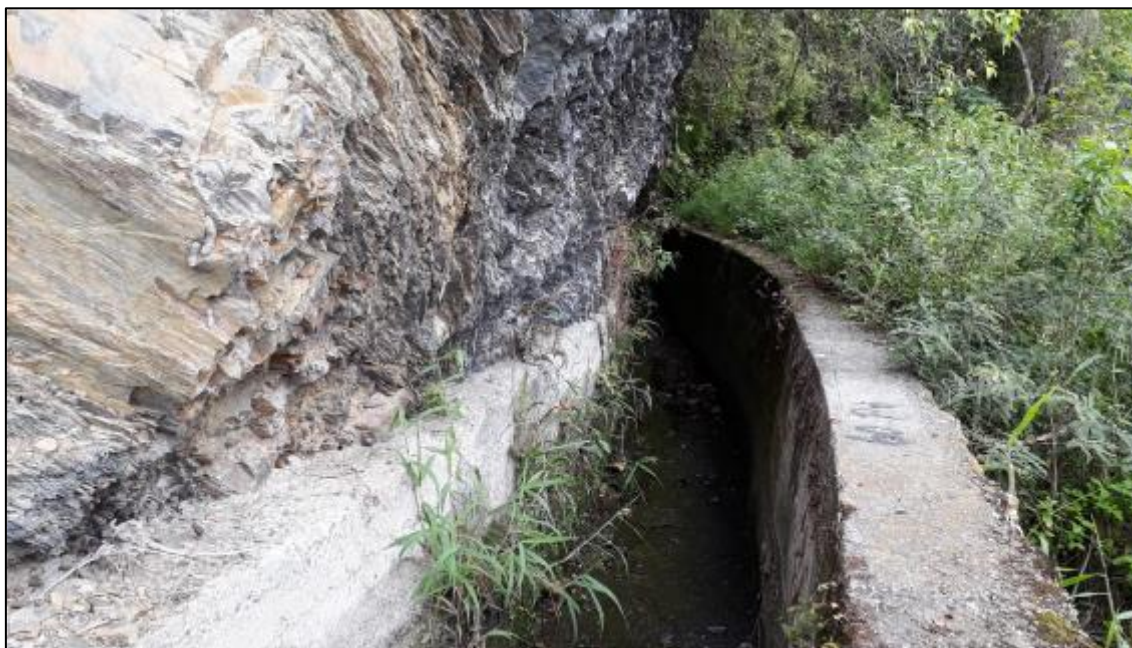
Esta sección se encuentra aguas arriba del canal de riego, donde se registro un canal con sus muros de sostenimiento y la base del canal de hormigón armado; presenta una longitud de 315,50 m, y se lo cataloga como un canal de forma rectangular. Además, en esta sección se registró el macizo N° 1, el cual se encuentra descrito anteriormente.

Fotografía 70. Canal completo en la sección N° 13. **Fuente.** La Autora, 2019.

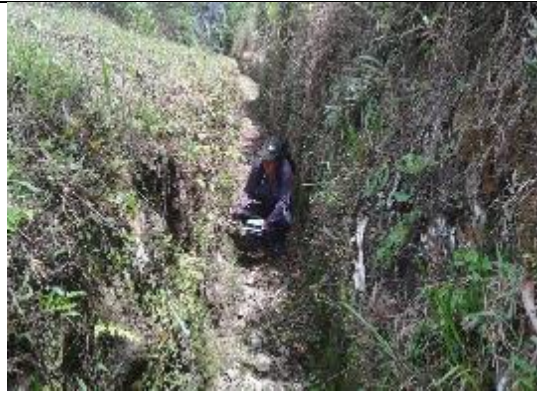
<p>Fotografía N° 17. Canal de roca y tierra.</p>	<p>Fotografía N° 18. Canal completo de hormigon armado.</p>

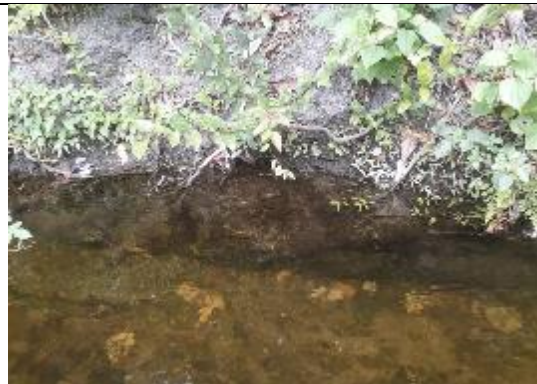
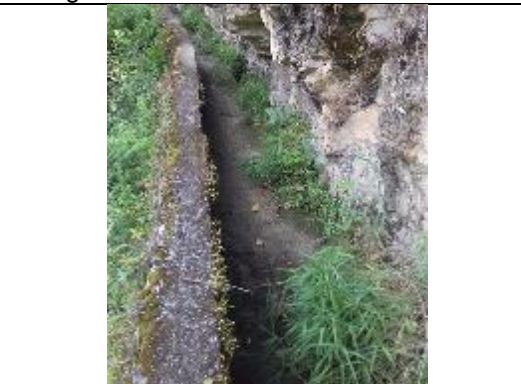
<p>Fotografía N° 19. Canal incompleto con una pared de roca y tierra.</p>	<p>Fotografía N° 20. Canal incompleto con la pared izquierda de roca.</p>

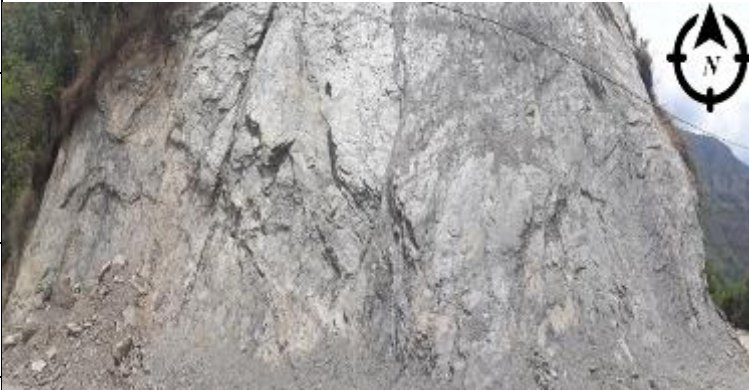
Génesis	Ígnea () Sedimentaria () Metamórfica (X)			
Formación	U. Chigüinda			
		Datos Estructurales	Rumbo o Azimut	103°/S77°E
			Buzamiento	69°
			Dirección de B.	NE
Perfil Litológico del Afloramiento				
N°	Potencia (cm-m)	Tipo de roca	Color	Descripción General (Granulometría y textura)
1	15,5 metros	Filitasy Esquistos	Gris oscuray Amarillenta	Presenta una textura esquistosa y además de una estructura foliada y el tamaño del grano es muy fino. Con un brillo satinado y suave al tacto. Esquistosa y grano muy fino visible al ojo humano.
Observaciones: El afloramiento se ubica a lado izquierdo de la vía, se evidencio la presencia de un salto de falla aproximadamente de 1 metro.

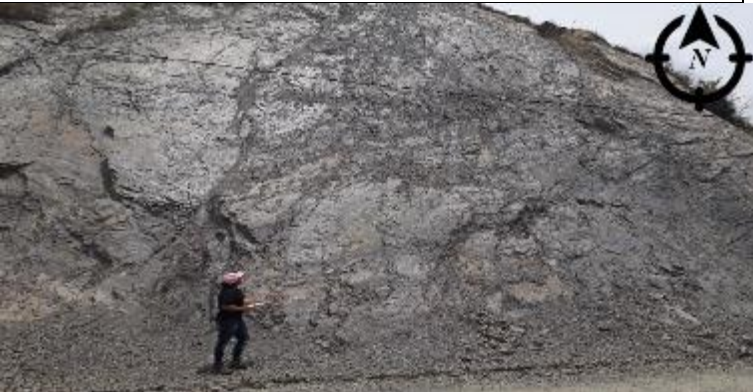
Génesis	Ígnea () Sedimentaria () Metamórfica (X)			
Formación	U. Chigüinda		Datos Estructurales Rumbo o Azimut: 243° / S27°O Buzamiento: 59° Dirección de B.: NE	
Perfil Litológico del Afloramiento				
N°	Potencia (cm-m)	Tipo de roca	Color	Descripción General (Granulometría y textura)
1	10,5 m.	Esquisto	Marrón oscuro	Presenta una textura esquistosa y con minerales en planos paralelos, además de una estructura foliada y el tamaño del grano visible al ojo.
2	6 m.	Filitas	Gris oscuro	Igualmente, las filitas presentaron un brillo satinado y con una textura esquistosa y grano muy fino.
Observaciones: El afloramiento se ubica al lado izquierdo de la vía, aproximadamente grande de 30 metros de ancho y 16.5 de altura, en el franco derecho esta los esquistos y en el franco izquierdo las filitas.

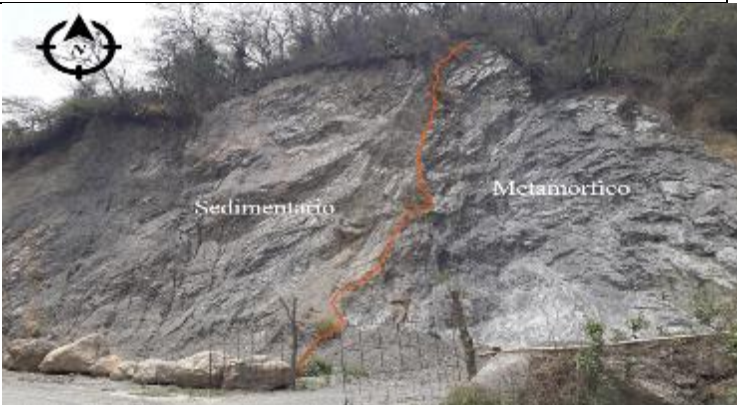
Génesis	Ígnea () Sedimentaria (X) Metamórfica (X)			
Formación	Formación Cerro Mandango y U. Chigüinda			
			Datos Estructurales	
			Rumbo o Azimut	51° / N39°E
			Buzamiento	65°
			Dirección de B.	NE
Perfil Litológico del Afloramiento				
N°	Potencia (cm-m)	Tipo de roca	Color	Descripción General (Granulometría y textura)
1	14 metros	Arenisca – Conglomerados	Marrón amarillento claro	Los conglomerados se encuentran bien distribuidos con cantos angulosos de origen metamórfico de 0.5 – 5 cm, con una matriz arenosa de tonos marrones claros.
2	10 metros	Esquistos - Filitas	Gris oscuro	Afloramiento intercalado de filitas y esquistos, la textura de la filita es de grano muy fino, no visible a simple vista, Capas angulosas y planas.
Observaciones: este afloramiento se ubica a lado izquierdo de la vía, en el cual se evidenció el contacto entre las formaciones Cerro Mangando y San Francisco. El contacto geológico presentó una dirección de azimut de 313°.

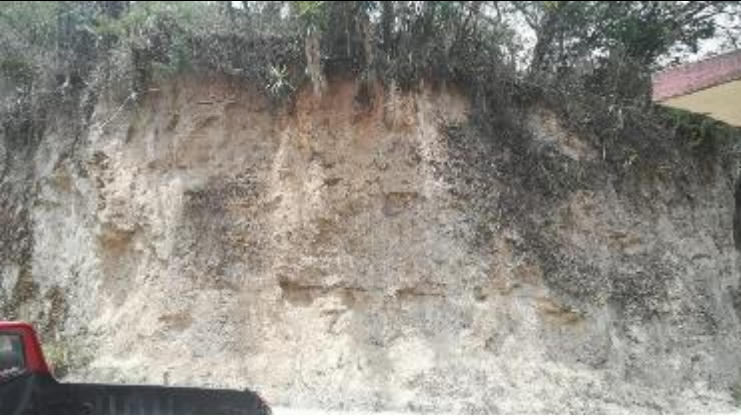
Génesis	Ígnea () Sedimentaria (X) Metamórfica ()			
Formación	Cerro Mandango Miembro Inferior			
		Datos Estructurales	Rumbo o Azimut	Afloramiento Masivo
			Buzamiento	
			Dirección de B.	
Perfil Litológico del Afloramiento				
N°	Potencia (cm-m)	Tipo de roca	Color	Descripción General (Granulometría y textura)
1	6 metros	Arenisca y limo	Marrón amarillento	Es un afloramiento masivo de una sola capa de conglomerado distribuido uniformemente con cantos angulosos de 0.5-5 cm, y con un matriz limo arenoso y áspero, existe la presencia de oxidación por agua.
Observaciones: Este afloramiento se ubicó a lado izquierdo de la vía frente, al colegio de la parroquia y a 5 metros del cementerio. Se evidencia una capa de aproximadamente 2 metros de nivel de agua el cual solo se presenta en temporada de invierno.

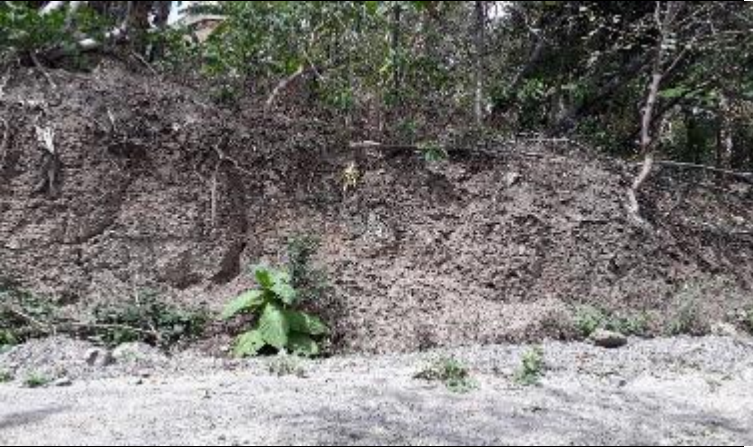
Génesis	Ígnea () Sedimentaria (X) Metamórfica ()			
Formación	Santo Domingo	Datos Estructurales	Rumbo o Azimut	Afloramiento Masivo
			Buzamiento	
			Dirección de B.	
Perfil Litológico del Afloramiento				
N°	Potencia (cm-m)	Tipo de roca	Color	Descripción General (Granulometría y textura)
1	3.25 metros	Lutitas	Café oscuro	Afloramiento masivo, con presencia de arcilla tipo "montmorillonita" lo que ha venido causando durante algunos años movimientos lentos, además existen la presencia de raíces y tubería de agua.
Observaciones: este afloramiento se ubica a lado derecho de la vía a Vilcabamba, además se evidencio los movimientos de ladera de forma lenta, causando daños en las viviendas y tuberías de agua.

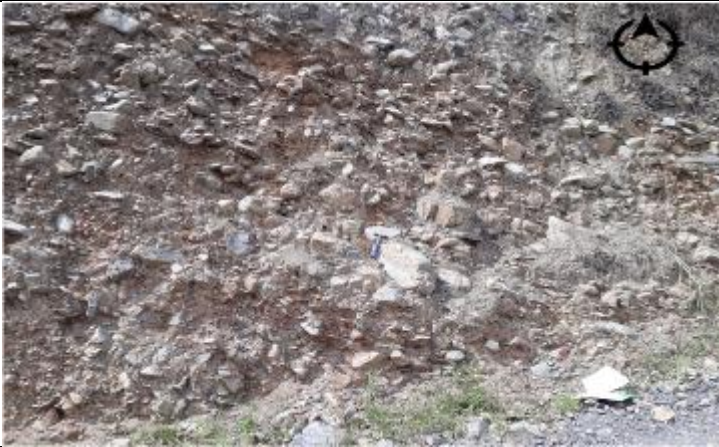
Formación	Cerro Mandango			
		Datos Estructurales	Rumbo o Azimut	Afloramiento masivo
			Buzamiento	
			Dirección de B.	
Perfil Litológico del Afloramiento				
N°	Potencia (cm-m)	Tipo de roca	Color	Descripción General (Granulometría y textura)
1	7 metros	Conglomerado	Gris amarillento	Afloramiento de forma masiva con conglomerados con cantos redondeados mal distribuidos con tamaños de 1 a 5 cm.
Observaciones:

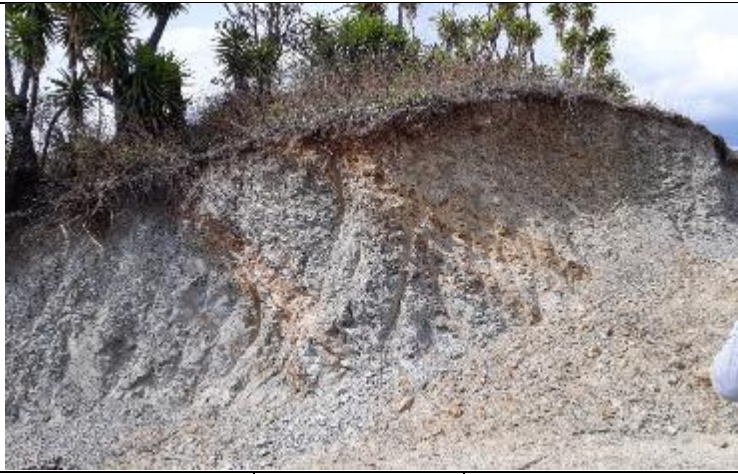
PROYECTO: "Estudio Geológico para la conducción principal del Sistema de Riego del Canal Alto San Pedro de Vilcabamba, comprendido en el tramo II: sector La Cofradía, longitud 2 kilómetros, cantón y provincia de Loja"				
Datos Generales		Responsable: Daniela del Cisne Sánchez Mogrovejo Fecha: 25-10-2018	Afloramiento N° 9	
Localización Geográfica		Provincia: Loja Cantón: Loja Ciudad: Loja Parroquia: San Pedro de Vilcabamba	Coordenadas UTM	
			Sector: Barrio Amala X: 697041 Y: 9530646 Altitud: 1637 m s.n.m	
Caracterización General y Geológica		Fotografía		
Tipo de afloramiento	Natural () Antrópico (X)

Vegetación	Escasa (X) Exuberante () Arbustiva (X) Arbórea () Herbácea ()			
Meteorización	Alta () Media (X) Baja ()

Génesis	Ígnea () Sedimentaria (X) Metamórfica ()			
Formación	Cerro Mandango y Santo Domingo	Datos Estructurales	Rumbo o Azimut	Afloramiento masivo
			Buzamiento	
			Dirección de B.	
Perfil Litológico del Afloramiento				
N°	Potencia (cm-m)	Tipo de roca	Color	Descripción General (Granulometría y textura)
1	1.5 metros	Conglomerado	Amarillento	Presentan con textura granular, bien uniformes con cantos redondeados con un diámetro de 0-10cm, con una matriz arenosa.
2	2 metros	Arenisca	Marrón amarillo rojizo	Presenta una textura granular.
3	Indefinida	Lutitas	Gris claras a oscuras	Presenta una textura granular con partículas del tamaño de la arcilla y del limo. De grano fino.
Observaciones: Contacto entre las dos formaciones Cerro Mandango y Santo Domingo

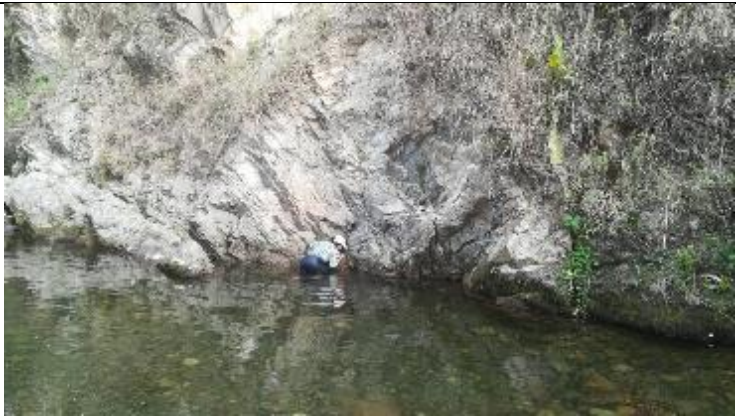
PROYECTO: "Estudio Geológico para la conducción principal del Sistema de Riego del Canal Alto San Pedro de Vilcabamba, comprendido en el tramo II: sector La Cofradía, longitud 2 kilómetros, cantón y provincia de Loja"				
Datos Generales	Responsable: Daniela del Cisne Sánchez Mogrovejo Fecha: 25-10-2018		Afloramiento N° 12	
Localización Geográfica	Provincia: Loja Cantón: Loja Ciudad: Loja Parroquia: San Pedro de Vilcabamba		Coordenadas UTM	
			Sector: Pie Grande X: 698037 Y: 931374 Altitud: 1556 m s.n.m	
Caracterización General y Geológica		Fotografía		
Tipo de afloramiento	Natural <input checked="" type="checkbox"/> (X) Antrópico <input type="checkbox"/> ()

Vegetación	Escasa <input type="checkbox"/> () Exuberante <input checked="" type="checkbox"/> (X) Arbustiva <input checked="" type="checkbox"/> (X) Arbórea <input type="checkbox"/> () Herbácea <input checked="" type="checkbox"/> (X)

Meteorización	Alta <input type="checkbox"/> () Media <input checked="" type="checkbox"/> (X) Baja <input type="checkbox"/> ()			
Génesis	Ígnea <input type="checkbox"/> () Sedimentaria <input type="checkbox"/> () Metamórfica <input checked="" type="checkbox"/> (X)			
Formación	U. Chigüinda			
		Datos Estructurales	Rumbo o Azimut	84° / N6°O
			Buzamiento	60°
			Dirección de B.	SE
Perfil Litológico del Afloramiento				
N°	Potencia (cm-m)	Tipo de roca	Color	Descripción General (Granulometría y textura)
1	15	Filitas	Gris y amarillentas	Existe un posible contacto entre la Unidad Chigüinda y Cerro Mandango. Con un azimut de 140°.
Observaciones: Este afloramiento se encuentra al filo del Rio Uchima.

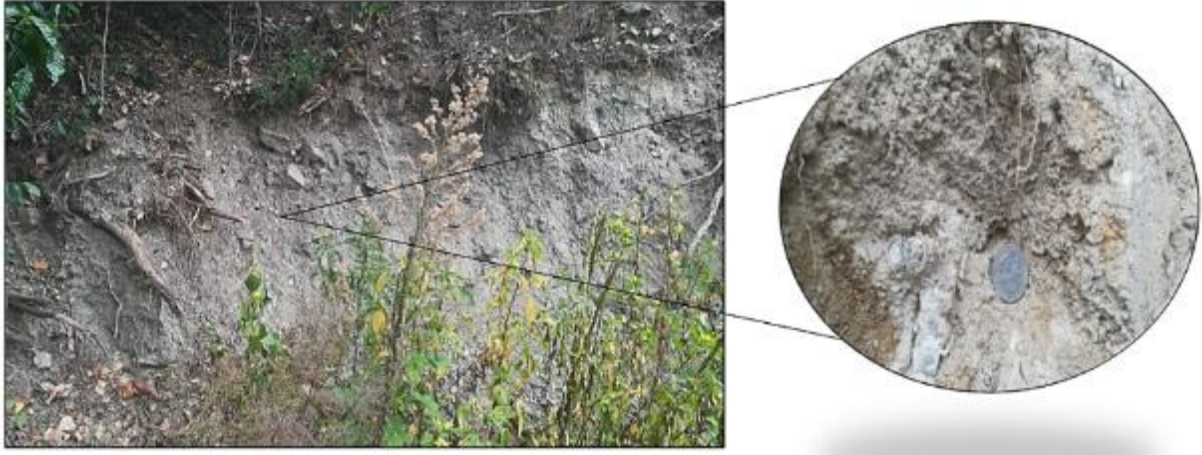
DATOS ESTRUCTURALES				
Rumbo o Azimut: Masivo	Buzamiento: Masivo	Dirección de Buzamiento: Masivo		
PERFIL LITOLÓGICO DEL AFLORAMIENTO

N°	Potencia (cm-m)	Tipo de roca	Color	Descripción general
1	3 m	Suelo Coluvial	Gris - Amarillento	Presenta una matriz limo – arenosa. Con intercalaciones de cuarcita pero en estado de disgregación con incrustaciones delgadas.
Observaciones: Este afloramiento se encuentra al margen izquierdo aguas arriba del canal.

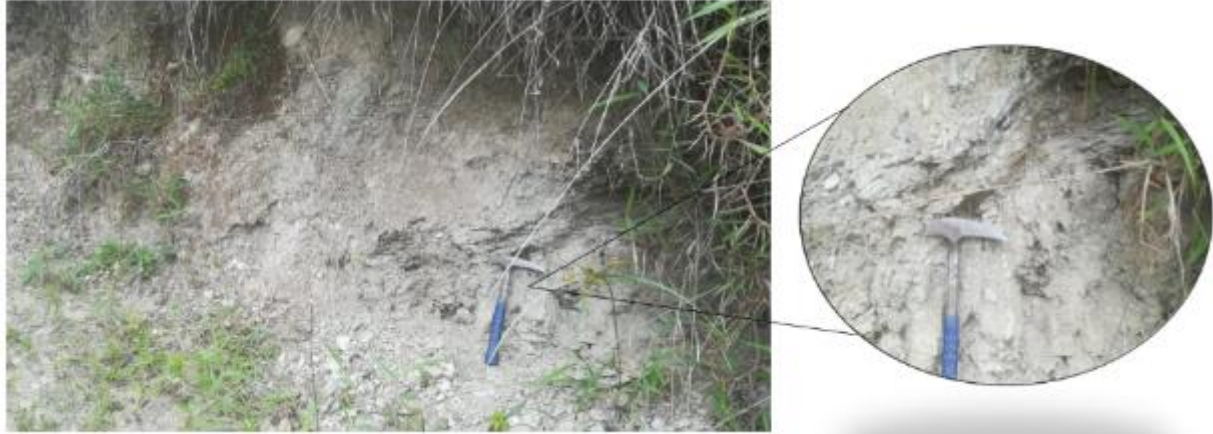
DATOS ESTRUCTURALES				
Rumbo o Azimut: 320°	Buzamiento: 13°	Dirección de Buzamiento: NE		
PERFIL LITOLÓGICO DEL AFLORAMIENTO

N°	Potencia (cm-m)	Tipo de roca	Color	Descripción general
1	1 m	Filitas y esquistos	Gris clara	Presentan una matriz arcillosa de plasticidad muy baja, con presencia de clastos angulosos producto de la disgregación y meteorización de filitas y foliación de los esquistos de tonalidades gris claro, sus clastos angulosos de origen metamórfico varían desde 1 cm hasta 10 cm. Las capas de esquistos casi subhorizontal tienden a profundizarse y estas capas presentan una potencia aproximada de 8 cm.
Observaciones: En este afloramiento se evidencio la perdida de los esquistos los cuales se profundizan siendo capas muy final y foliadas. Este afloramiento se encuentra al margen izquierdo aguas arriba del canal.

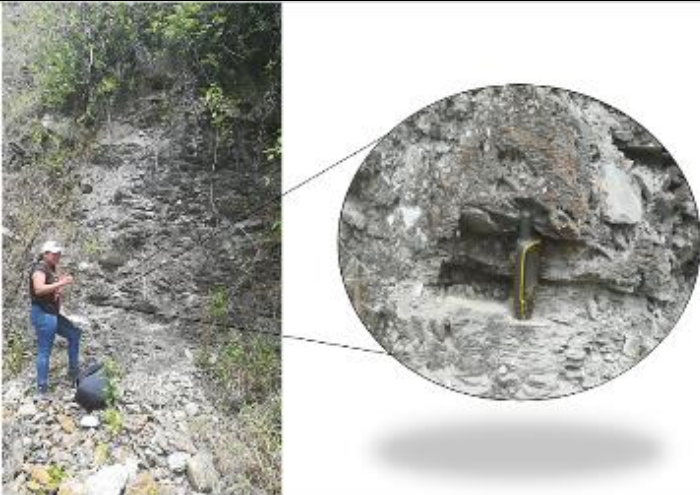
Vegetación	Escasa <input checked="" type="checkbox"/> Exuberante <input type="checkbox"/> Arbustiva <input type="checkbox"/> Arbórea <input checked="" type="checkbox"/> Herbácea <input checked="" type="checkbox"/>	Formación perteneciente	Formación Chigüinda	
DATOS ESTRUCTURALES				
Rumbo o Azimut: 155° / S25°E	Buzamiento: 11°	Dirección de Buzamiento: NE		
PERFIL LITOLÓGICO DEL AFLORAMIENTO

N°	Potencia (cm-m)	Tipo de roca	Color	Descripción general
1	1.50 m	Filitas	Gris – clara	Las capas de esquistos casi subhorizontal tienden a profundizarse y estas capas presentan una potencia aproximada de 8 cm.
2	4 m	Esquistos	Gris - azulado	Se presenta meteorizadas, frágiles al tacto.
Observaciones: Este afloramiento se encuentra al margen izquierdo aguas arriba del canal.

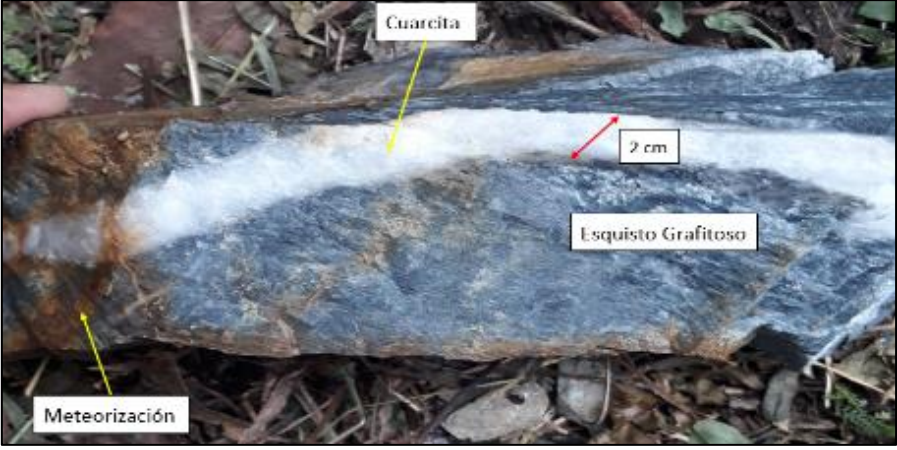
DATOS ESTRUCTURALES				
Rumbo o Azimut: 276° / N84°O	Buzamiento: 13°	Dirección de Buzamiento: NO		
PERFIL LITOLÓGICO DEL AFLORAMIENTO

N°	Potencia (cm-m)	Tipo de roca	Color	Descripción general
1	15 m	Esquistos grafitosos	Gris azulado	Se presentan de grano fino, notablemente contiene más de un 50% de minerales planos y laminares (micas). Pero los esquistos grafitosos se presentan con una tonalidad gris azulado, con textura esquistosa y pizarrosa, también se caracterizan por su brillo satinado producto de la orientación de posibles micas, además presenta intercalaciones de cuarcita con un espesor de 2 cm.
Observaciones: Este afloramiento se encuentra al margen izquierdo aguas arriba del canal.

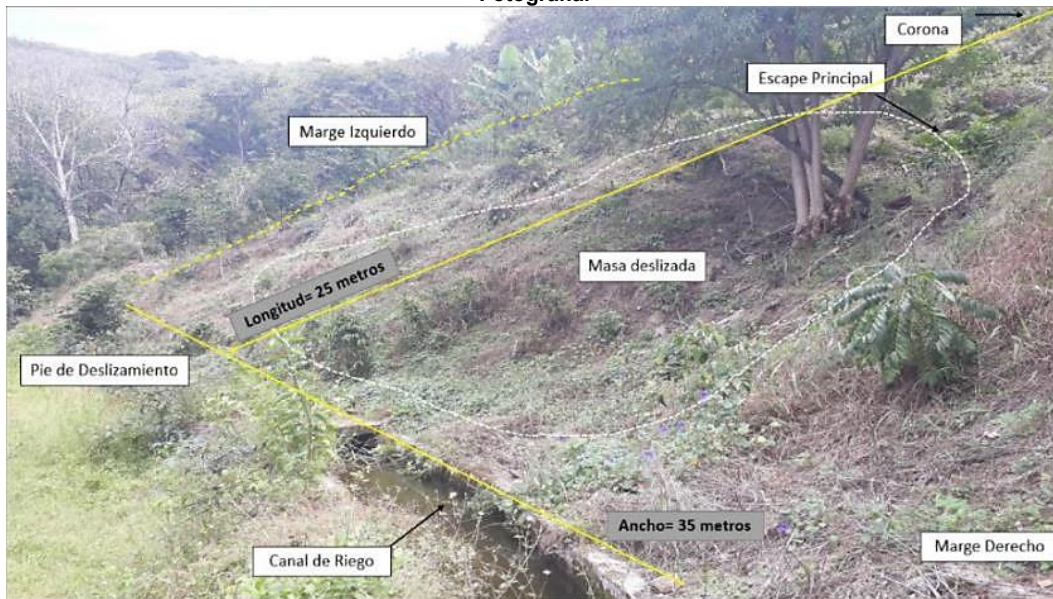
Fotografía:

Información de Lluvias	Sismo detonante	Calificación de movimiento
Lluvia ultimo dia 0 mm Lluvia 3 dias 0 mm Lluvia 10 dias 40 mm Persistencia días P. de retorno 1 años	Distancia al epicentro Profundidad del sismo Magnitud Richter Intensidad Mercalli	INTENSIDAD ¹ Baja MAGNITUD ² Baja

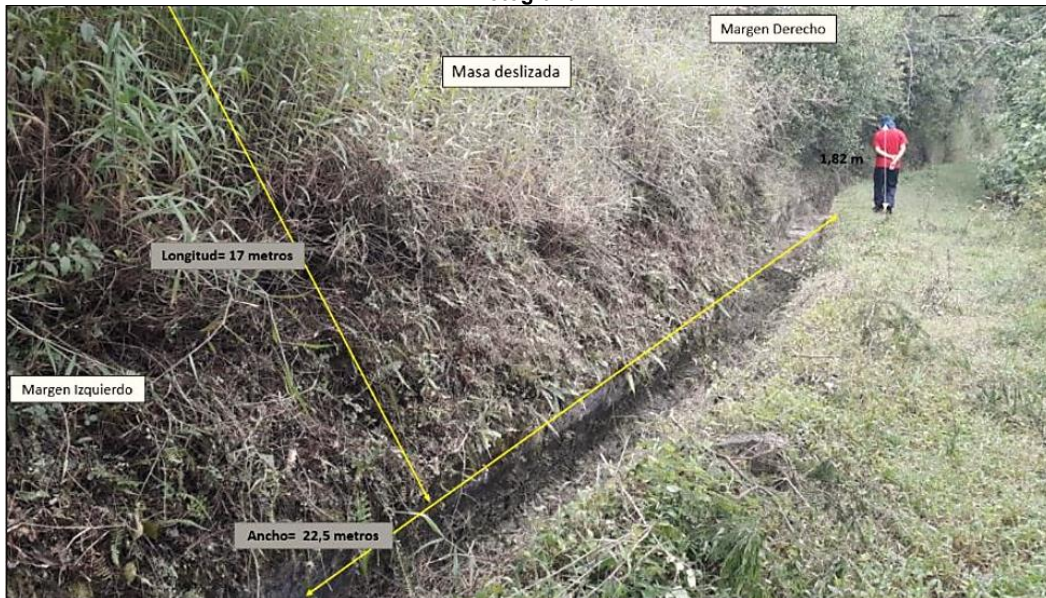
Fotografía:

Información de Lluvias	Sismo detonante	Calificación de movimiento
Lluvia ultimo dia 0 mm Lluvia 3 días 0 mm Lluvia 10 días 30 mm Persistencia días P. de retorno 1 años	Distancia al epicentro Profundidad del sismo Magnitud Richter Intensidad Mercalli	INTENSIDAD ¹ 1 Baja MAGNITUD ² Baja
