**“IDENTIFICACIÓN Y CARACTERIZACIÓN DE PASIVOS
AMBIENTALES MINEROS EN LA MICROCUENCA DE LA
QUEBRADA NAMBIJA DE LA PARROQUIA SAN CARLOS DE
LAS MINAS, CANTÓN ZAMORA Y PROVINCIA ZAMORA
CHINCHIPE”**

*TESIS DE GRADO PREVIO A LA OBTENCIÓN DEL
TÍTULO DE INGENIERÍA EN GEOLOGIA AMBIENTAL Y
ORDENAMIENTO TERRITORIAL*

**LOJA - ECUADOR
2020**

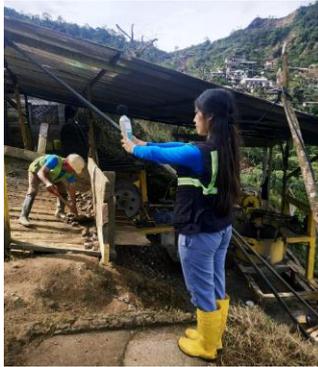
Fotografía 1. Medición de Ruido en la Concesión minera Hechos de Dios

1. Se establecen los puntos de muestreos en base a ciertos criterios: áreas en las que se encuentran laborando: concesiones mineras Hechos de Dios y Virgen de Fátima y a orillas de la quebrada Nambija.
2. Para la medición del ruido en los puntos ya establecidos se utilizó el sonómetro Extech 407750, el mismo que tiene un alcance de medición de 30 hasta 130 dB con una precisión de $\pm 1,5$ dB.
3. Se ubica el sonómetro a una altura de 1.5 metros.
4. Se realizó las mediciones con el sonómetro previamente calibrado, obteniendo 5 lecturas en periodos de 5 minutos cada una.

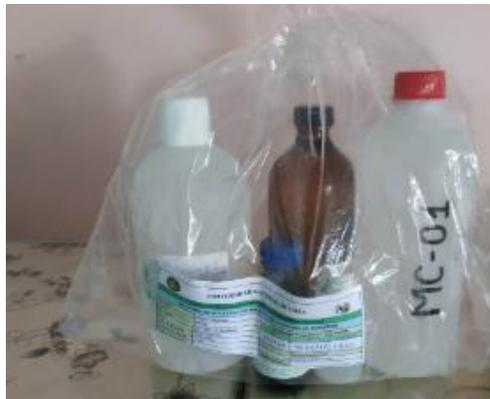
Fotografía 3. Envases de plásticos y vidrio
Fuente: Lida Carrera, 2020

- Se utilizó envases de plásticos de politetrafluoretileno o polietileno. Para el caso del análisis de compuestos orgánicos se hizo uso de envases de vidrio como se muestra en la fotografía 3.

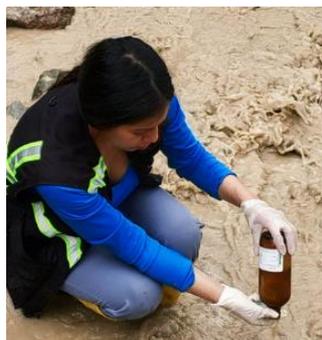
Fotografía 4. La vado del envase
Fuente: Lida Carrera, 2020

- Antes de llenar el envase con la muestra, hay que lavarlo 2 o 3 veces con el agua que se va a recoger, a menos que el envase contenga conservante o colorante

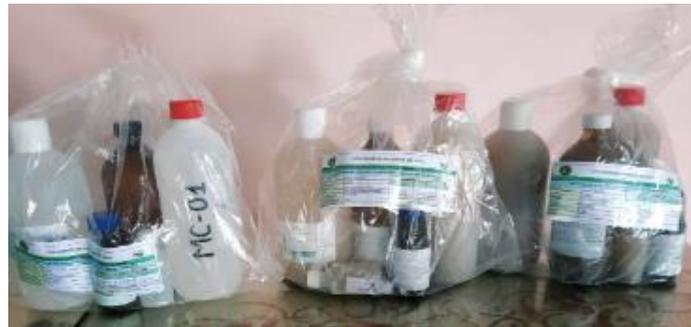
Fotografía 5. Entrega de las 3 muestras de agua
Fuente: Lida Carrera, 2020

4. Se llenó el envase dejando un pequeño espacio para la posible expansión térmica durante el transporte a los laboratorios mencionados.
5. La entrega se realizó tan pronto como sea posible, manteniendo la muestra a temperatura de refrigeración de 4°C hasta ese momento. Se aseguró que la muestra este completamente cerrada, volteando la misma y observando que no existan perdidas.

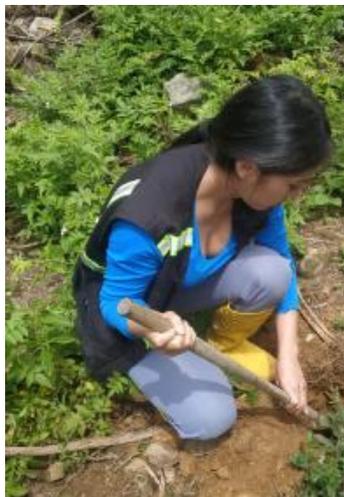
Fotografía 6. Muestreo de suelo
Fuente: Lida Carrera, 2020

1. Una vez que se identificó el punto de muestreo con la ayuda de un pico y una pala se tomó la muestra a una profundidad de 20 cm.

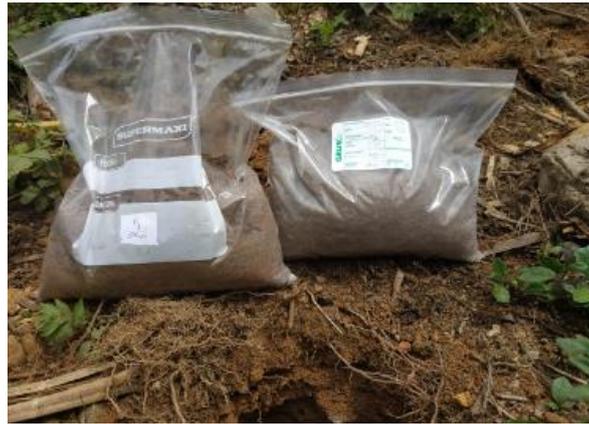
Fotografía 7. Cantidad de la muestra 1 Kg
Fuente: Lida Carrera, 2020

2. Posterior a ello se realizó el cuarteo de la muestra para su homogenización.
3. Se almacenó en una funda ziploc la cantidad de 1 Kg, teniendo su respectiva etiqueta de identificación.

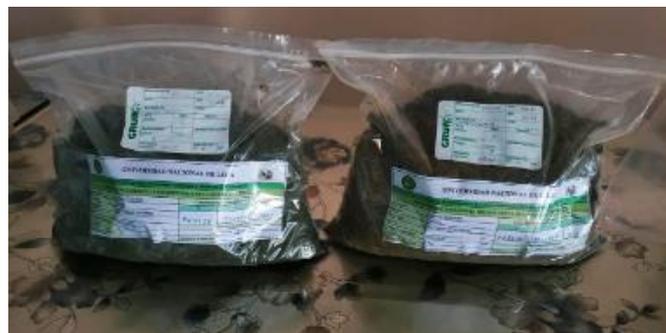
Fotografía 9. Entrega final de la muestra
Fuente: Lida Carrera, 2020

4. La entrega se realizó tan pronto como sea posible, manteniendo la muestra a temperatura ambiente hasta ese momento. Se aseguró que la muestra este completamente cerrada, volteando la misma y observando que no existan perdidas.

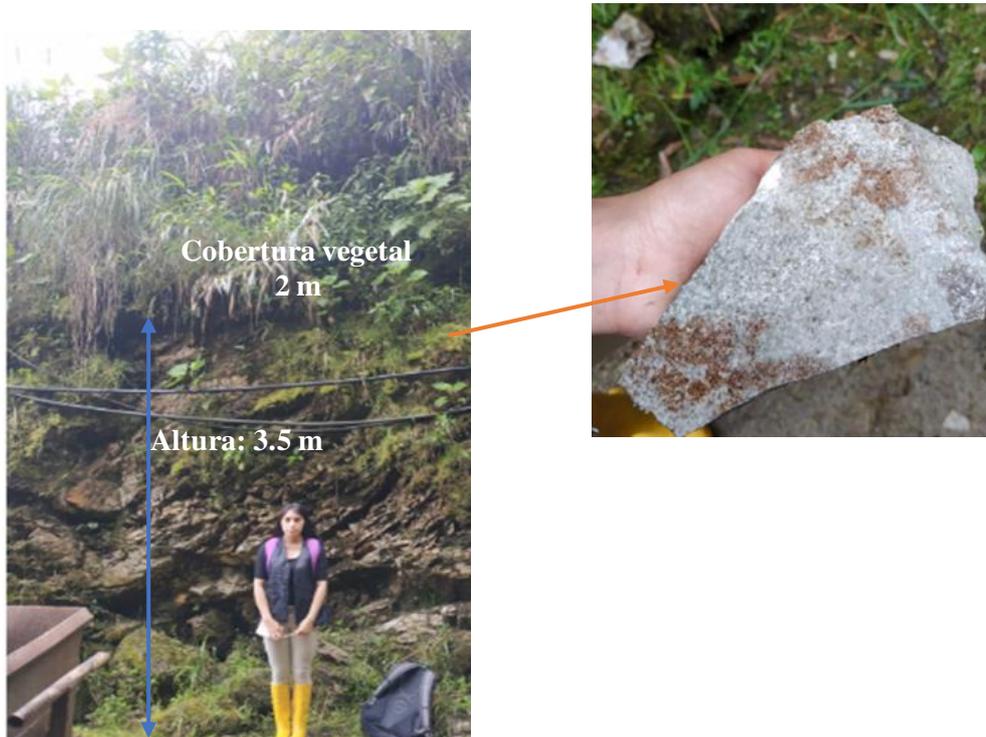
AFLORAMIENTO N°1

El presente afloramiento fue encontrado a unos 30 m del barrio Nambija en las coordenadas, (UTM 745360; 9549303).

En cuanto a sus dimensiones tiene una altura de 3.9 m y una longitud de 3.5 m con una cobertura vegetal de 2 m, es un intrusivo que no ha sido afectado por el metamorfismo de contacto, la roca que se puede evidenciar es un granito de textura equigranular de grano fino a media desde 0.001-0.005 m con una tonalidad gris clara, en cuanto a la muestra de mano se puede evidenciar un 60% de minerales siálicos como cuarzo, feldespatos potásicos y plagioclasas y en un 40% minerales máficos como la biotita. Además, posee presencia de diaclasas las cuales van desde 0.001 m – 0.04 m con rumbo de S71°E y un buzamiento 23° SW. Se encuentra altamente compactado, con una humedad media.

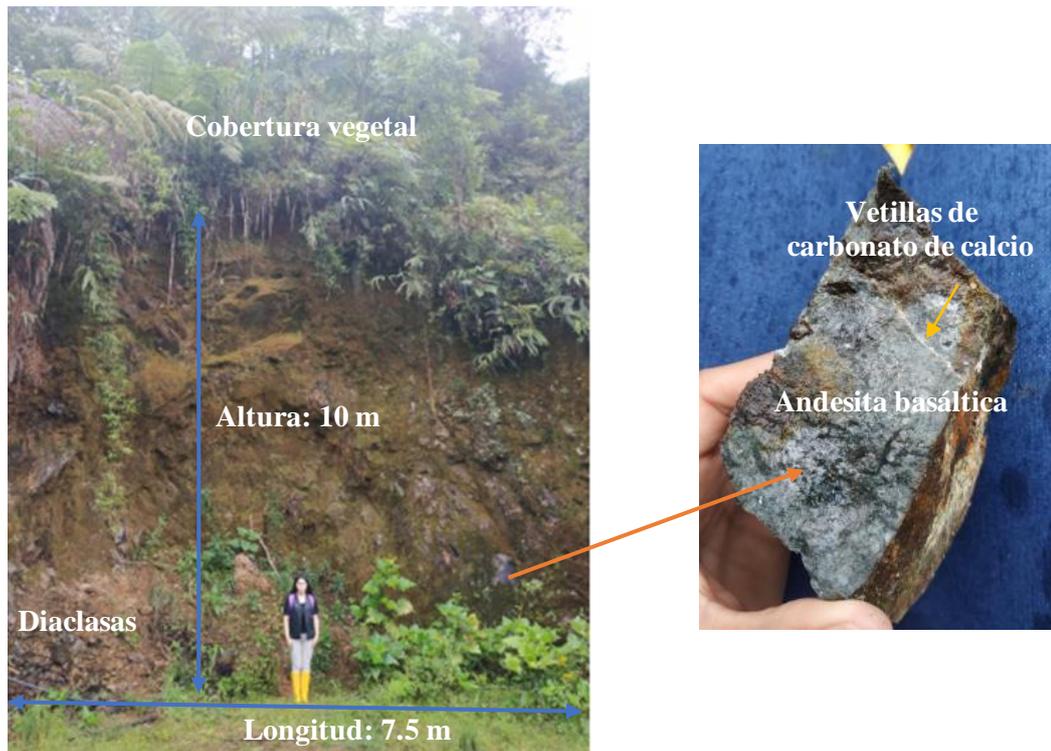
AFLORAMIENTO N°2

El presente afloramiento se encuentra ubicado en el barrio Nambija, en las coordenadas (UTM 745929; 9549420).

Posee las siguientes dimensiones una altura de 7.5 m y una longitud de 10 m con una cobertura vegetal de 1.8 m, constituido por andesitas basálticas de color gris oscuro y textura afanítica pertenecientes a la Unidad La Saquea, las cuales presentan vetillas de carbonato de calcio y de pirita con un espesor de 0,01 m. En el afloramiento se observa la presencia de diaclasas las cuales poseen aberturas que van desde 0.001 m hasta 0.06 m, con un rumbo de S50°W y un buzamiento de 86°NW. Macroscópicamente se observa minerales de cuarzo, biotita y piroxeno.

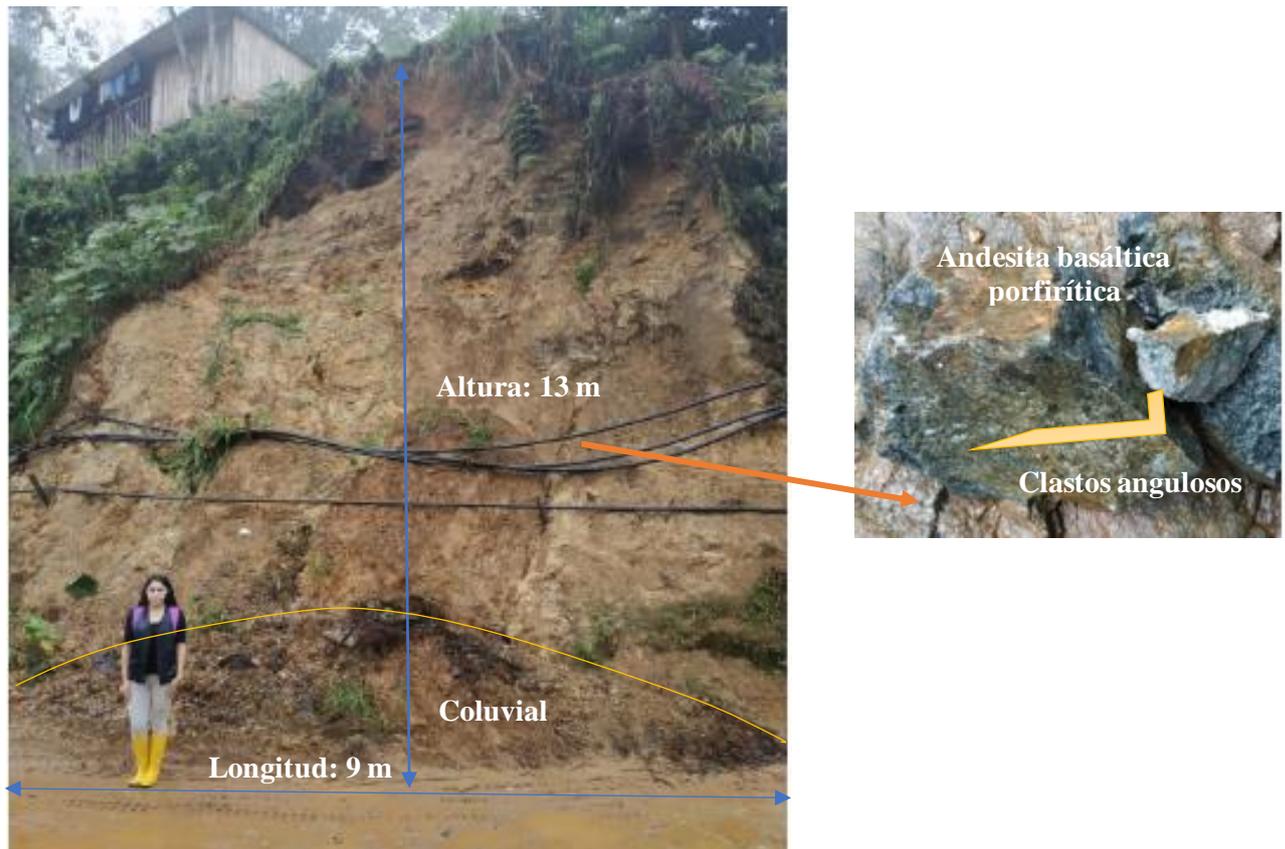
AFLORAMIENTO N°3

El presente afloramiento se encuentra localizado a unos 120 m del barrio Nambija frente a la Asociación minera de Hechos San José, en las coordenadas (UTM 745516; 9549636).

Posee las siguientes dimensiones tiene una altura de 9 m y longitud de 13 m, la cobertura vegetal se encuentra en la mayoría de los flacos del afloramiento. El afloramiento está conformado por andesita basáltica porfirítica de color gris oscuro de textura porfirica. Macroscópicamente se observa minerales de cuarzo, biotita y piroxeno, los tamaños de los clastos van desde 0.001-0.007 m. Al inferior del afloramiento se observa la presencia de material coluvial con una matriz arcillo arenosa de color café claro, constituida en un 40% de arcilla y un 60% de arena. el mismo que es disgregado de la roca andesita basáltica porfirítica. Presenta una humedad alta.

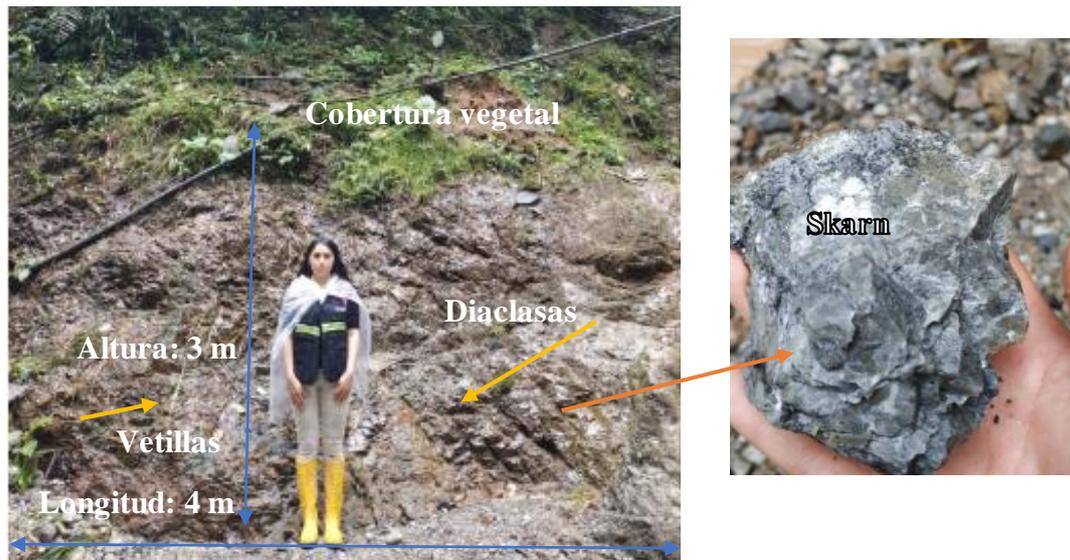
AFLORAMIENTO N°4

El presente afloramiento se encuentra localizada en el flanco derecho con una distancia de 3 m de la quebrada Nambija, en las coordenadas (UTM 745091; 9549667).

Posee las siguientes dimensiones tiene una altura de 4 m y una longitud de 3 m con una cobertura vegetal de 1.5 m, su contacto con el complejo Intrusivo de Zamora ha generado cuerpos metasomáticos de skarn aurífero, caracterizado por una roca carbonatada con minerales producto del metasomatismo, presenta una tonalidad verde pálido y con abundante material cálcico (calcita) las mismas que se encuentran rellenando vetillas las cuales tienen un espesor de 0,005 m. Macroscópicamente los minerales accesorios que se observan en la muestra de mano son: piroxeno, anfíbol y epidota. También se observa la presencia de diaclasas y sus aberturas van 0.002 m – 0.07 m las cuales tienen un rumbo de N36°E y un buzamiento 45°SE.

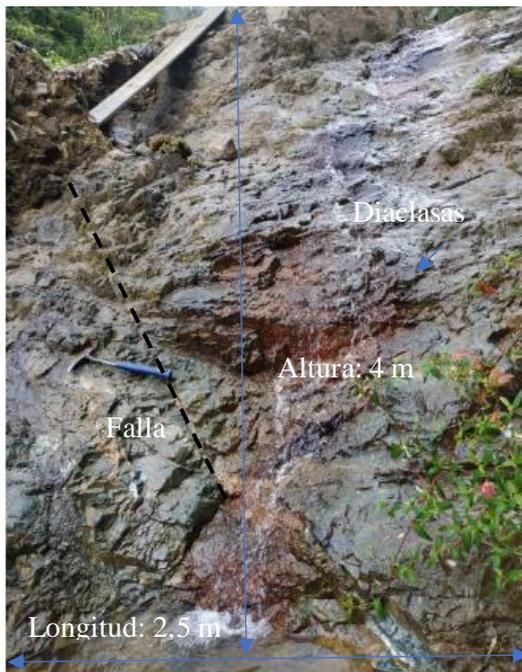
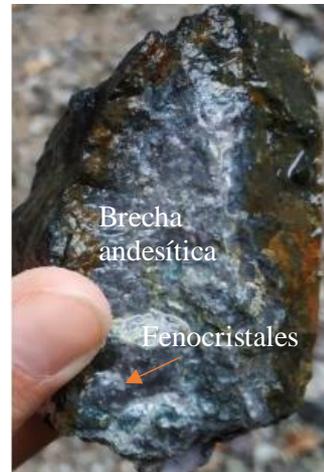
AFLORAMIENTO N°5

El presente afloramiento se encuentra localizado a 4 m de la quebrada Nambija, en el flanco izquierdo aguas arriba, en las coordenadas (UTM 744247; 9549856).

Posee las siguientes dimensiones una altura de 4.7 m y una longitud de 2,5 m con una cobertura vegetal de 1 m está conformado por una brecha volcánica de composición andesítica de color gris claro con clastos angulosos de fenocristales de plagioclasas que van desde 0.001-006 m, con respecto a la muestra de mano se puede evidenciar que en su mayoría está compuesta en un 70% de minerales siálicos: feldespatos, cuarzo y en un 30% de minerales siálicos como: piroxenos, biotita.

Se puede evidenciar una falla normal observada con un rumbo de N45°O y un buzamiento de 45° SW.

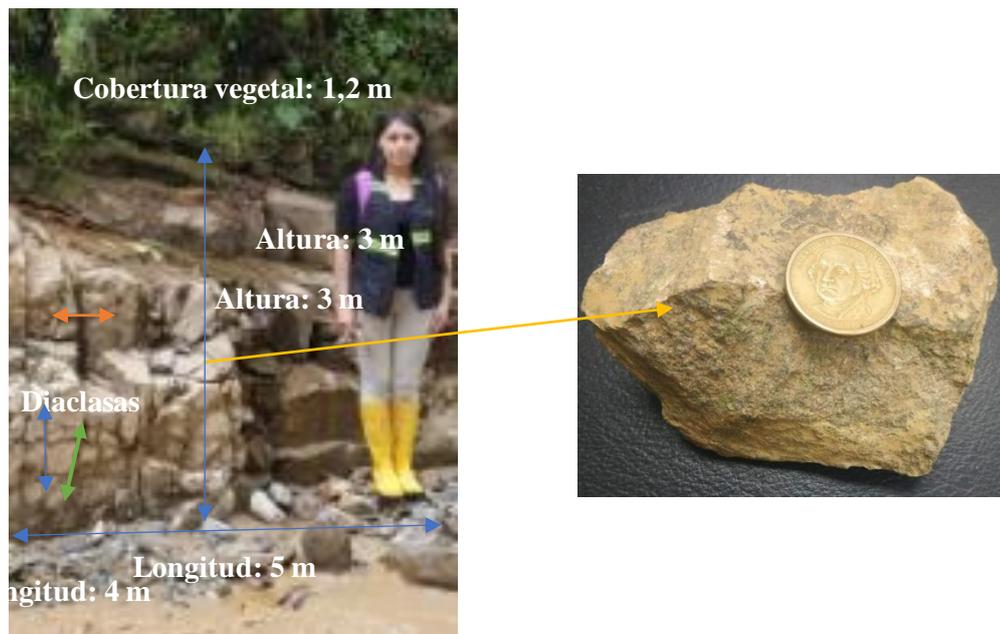
AFLORAMIENTO N° 6

El presente afloramiento se encuentra localizado a 2 m de la quebrada Nambija, en el flanco derecho aguas arriba, en las coordenadas (UTM 742737; 9550162).

Debido al ambiente de formación y los esfuerzos de compresión y tensión se puede evidenciar que se encuentra muy fracturado formando familias de diaclasas conjugadas con dos o tres direcciones predominantes en las cuales se permitió medir las diaclasas : las horizontales con un rumbo $N40^{\circ}W$ y un buzamiento $10^{\circ}NE$, diaclasas verticales con un rumbo de $N12^{\circ}E$; y un buzamiento $82^{\circ}SE$ y finalmente las diaclasas inclinadas con un rumbo de rumbo $N30^{\circ}E$ y un buzamiento $65^{\circ}SE$. Se encuentra altamente meteorizado presenta una humedad baja.

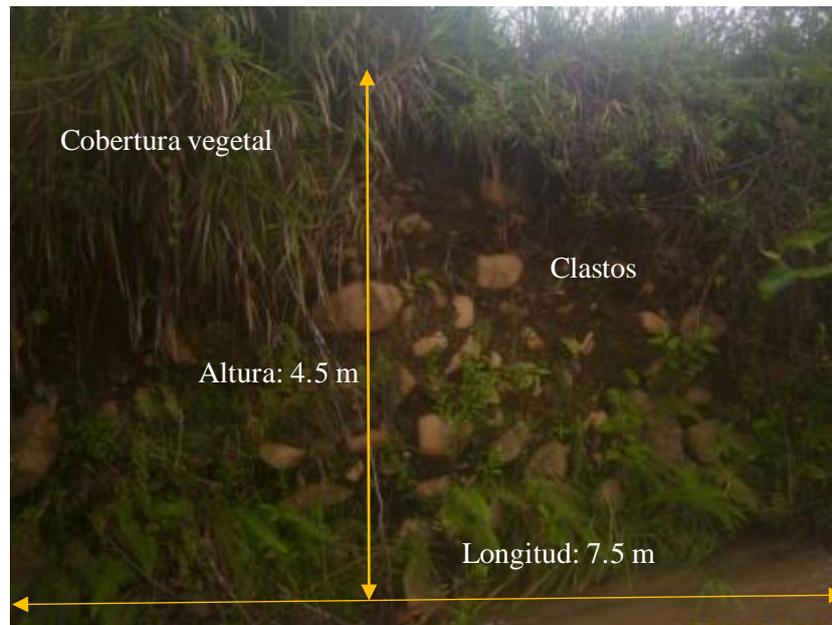
AFLORAMIENTO N° 9

El presente afloramiento se encuentra localizado en la parte baja de la quebrada de Nambija en las coordenadas (UTM 742059; 9550662).

Posee las siguientes dimensiones una altura de 4.5 m y una longitud de 7.5 m, rodeado de una vegetación herbácea en la mayoría del afloramiento. Está conformado por una matriz arcillo arenosa de color café oscuro constituida por un 45% de arcilla y un 55% de arena. El tamaño de los clastos varía desde redondeados a subredondeados cuyas dimensiones van 0.01- 0.25 m y presentan una tonalidad gris claro.

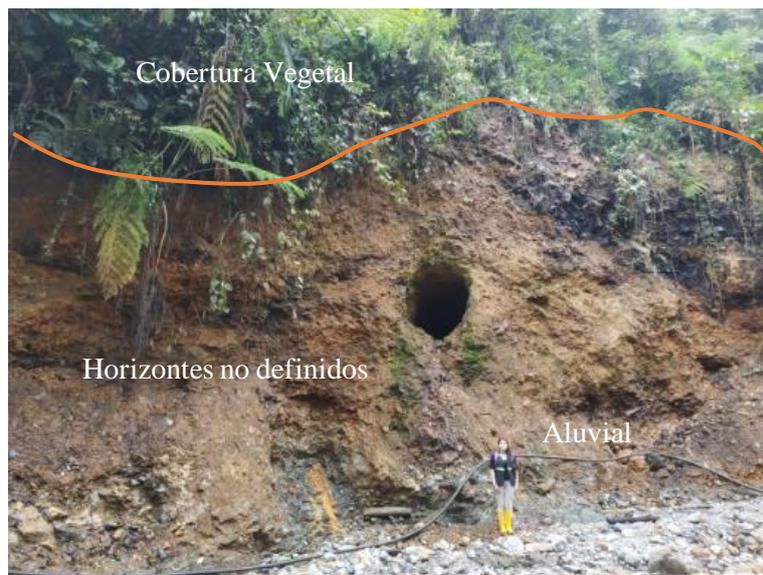
Fotografía 10. Perfil del Suelo
Elaborado por: Lida Carrera, 2020

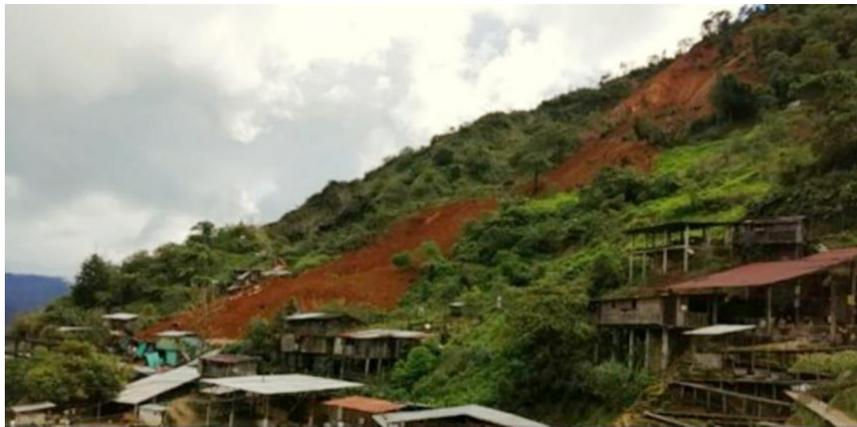
Figura 9. Deslizamiento en el Sector Mapasingue, 25 de julio 2019
Fuente: (Noticias, 2019)

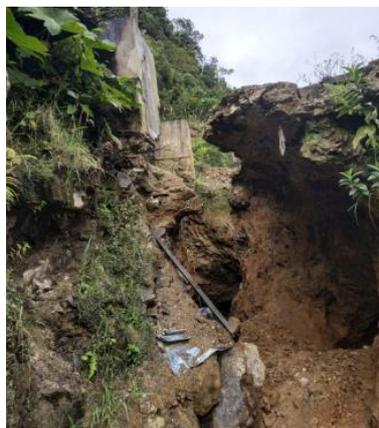
Fotografía 14. Hundimientos en el sector las Brisas en el barrio Nambija
Fuente: Lida Carrera, 2020

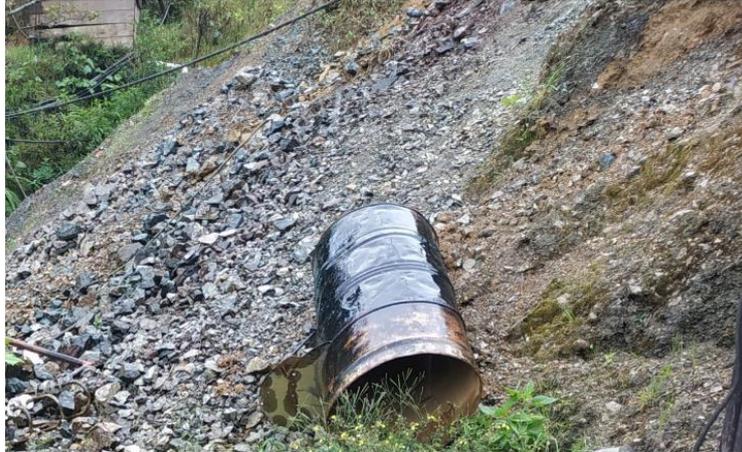
Fotografía 15. Botaderos en el sector El Arco
Fuente: Lida Carrera, 2020

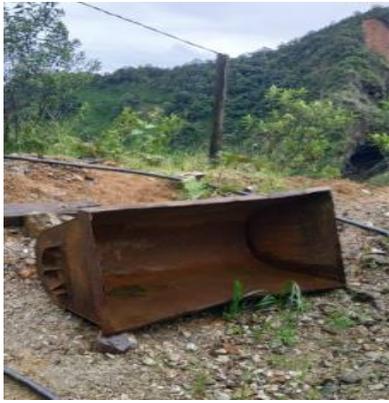
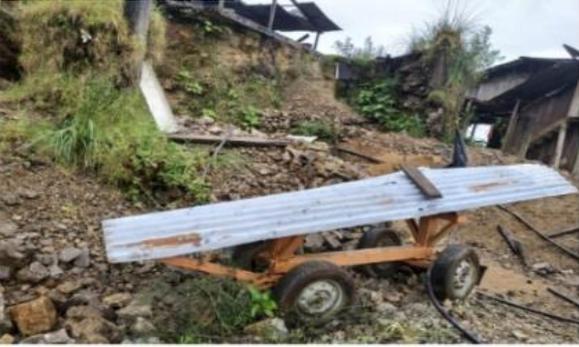
| N° 2 | IDENTIFICACIÓN Y CARACTERIZACIÓN DE PASIVOS AMBIENTALES MINEROS EN LA MICROCUENCA DE LA QUEBRADA NAMBIJA DE LA PARROQUIA SAN CARLOS DE LAS MINAS, CANTÓN ZAMORA Y PROVINCIA DE ZAMORA CHINCHIPE | | | |
|--|--|---|---|---|
| El pasivo ambiental minero corresponde a una agrupación de residuos inorgánicos como: mangueras, la parte de baúl oxidado de una volqueta, además de la presencia de residuos biodegradables como la madera, causando algunos de ellos la presencia de oxidación y resultando un impacto visual y paisajístico, | | | | |

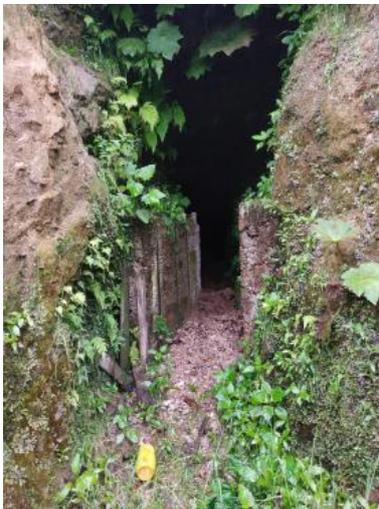
| N° 4 | IDENTIFICACIÓN Y CARACTERIZACIÓN DE PASIVOS AMBIENTALES MINEROS EN LA MICROCUENCA DE LA QUEBRADA NAMBIJA DE LA PARROQUIA SAN CARLOS DE LAS MINAS, CANTÓN ZAMORA Y PROVINCIA DE ZAMORA CHINCHIPE | | | |
|--|--|---|---|---|
| El pasivo ambiental minero corresponde a una bocamina abandonada, no se observó presencia de agua dentro de ella. | | | | |

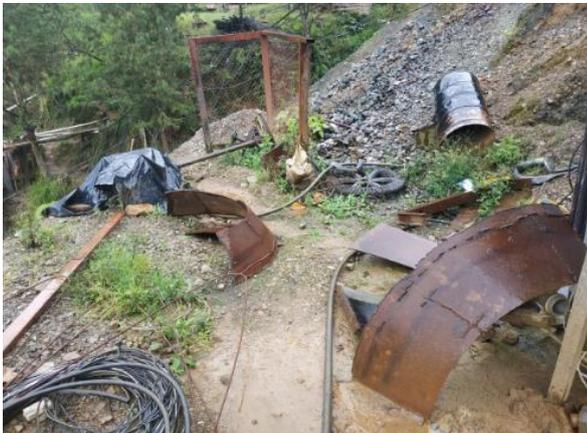
| N° 6 | IDENTIFICACIÓN Y CARACTERIZACIÓN DE PASIVOS AMBIENTALES MINEROS EN LA MICROCUCUENCA DE LA QUEBRADA NAMBIJA DE LA PARROQUIA SAN CARLOS DE LAS MINAS, CANTÓN ZAMORA Y PROVINCIA DE ZAMORA CHINCHIPE | | | |
|--|--|---|---|---|
| <p>El presente pasivo ambiental minero se lo identifica como la agrupación residuos inorgánicos donde se puede evidenciar: mangueras, barras de fierros, tachos de fierros los cuales hayan sido utilizado en su momento para las actividades mineras. Resultando un impacto visual y paisajístico</p> | | | | |

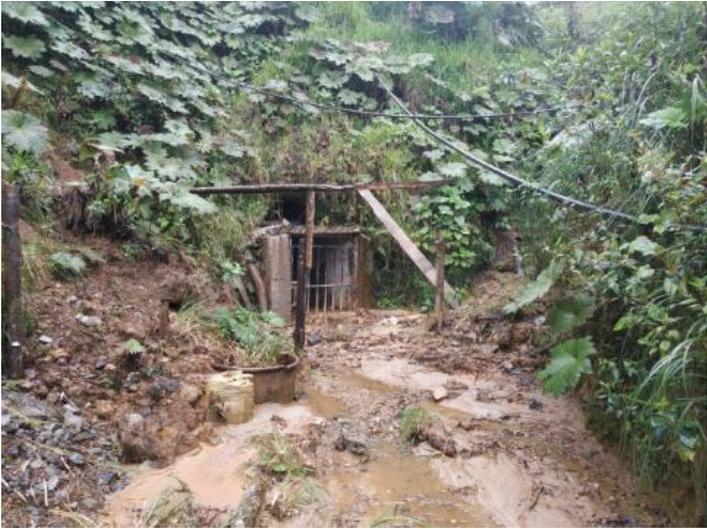
| N° 7 | IDENTIFICACIÓN Y CARACTERIZACIÓN DE PASIVOS AMBIENTALES MINEROS EN LA MICROCUENCA DE LA QUEBRADA NAMBIJA DE LA PARROQUIA SAN CARLOS DE LAS MINAS, CANTÓN ZAMORA Y PROVINCIA DE ZAMORA CHINCHIPE | | | |
|---|--|---|---|---|
| El presente pasivo ambiental minero se lo identifica como una boca mina abandonada, provocando así el deterioro ambiental, la presencia de oxidación, la acumulación de desechos como: plásticos, tinas, mangueras, acumulación de montículos de tierra. Resultando un impacto visual y paisajístico | | | | |

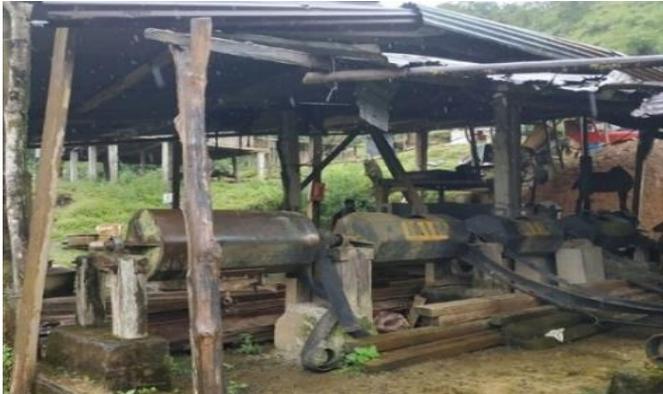
| N° 10 | IDENTIFICACIÓN Y CARACTERIZACIÓN DE PASIVOS AMBIENTALES MINEROS EN LA MICROCUENCA DE LA QUEBRADA NAMBIJA DE LA PARROQUIA SAN CARLOS DE LAS MINAS, CANTÓN ZAMORA Y PROVINCIA DE ZAMORA CHINCHIPE | | | |
|---|--|---|---|---|
| El presente pasivo ambiental minero se lo identifica maquinaria abandonada conocido con el nombre de chanchas, las mismas que servían para la molienda del mineral, ocupando un área de 3 m de ancho por 4 m de largo, los cuales están cubiertos por techos deteriorados de zinc y madera, causando contaminación hacia el suelo debido a la oxidación, además de resultar un impacto visual y paisajístico. | | | | |

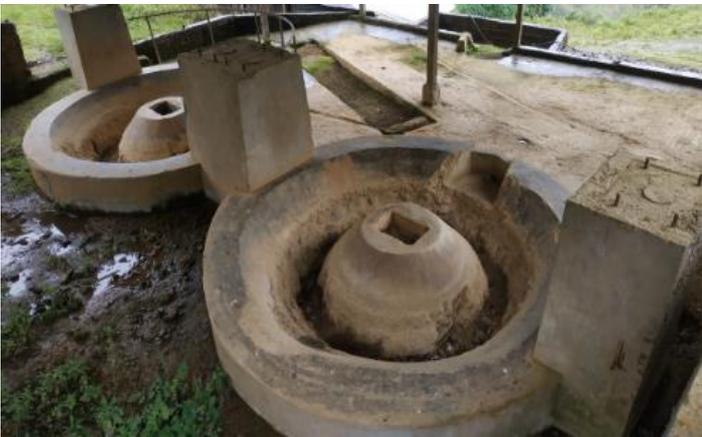
| N° 11 | IDENTIFICACIÓN Y CARACTERIZACIÓN DE PASIVOS AMBIENTALES MINEROS EN LA MICROCUENCA DE LA QUEBRADA NAMBIJA DE LA PARROQUIA SAN CARLOS DE LAS MINAS, CANTÓN ZAMORA Y PROVINCIA DE ZAMORA CHINCHIPE | | | |
|---|--|---|---|---|
| El presente pasivo ambiental minero se lo identifica maquinaria abandonada conocido con el nombre de molino chileno están constituidos por bases prensadas y columnas de hormigón, utilizados tras una minería antigua en Nambija, en donde se cargaba el mineral extraído de la mina de manera manual para poder ser trozado acompañado de agua, ocupa un área de 3 m de ancho por 3.5 m de largo. Resultar un impacto visual y paisajístico. | | | | |

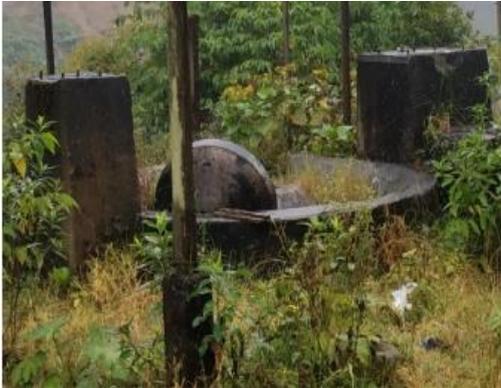
| IDENTIFICACIÓN Y CARACTERIZACIÓN DE PASIVOS AMBIENTALES MINEROS EN LA MICROCUCUENCA DE LA QUEBRADA NAMBIJA DE LA PARROQUIA SAN CARLOS DE LAS MINAS, CANTÓN ZAMORA Y PROVINCIA DE ZAMORA CHINCHIPE | | Ficha de Pasivos Ambientales Mineros | |
|---|---|---|---|
| El presente pasivo ambiental minero se lo identifica maquinaria a bandonada (bases de molinos antiguos de hierro), conocido con el nombre de molinos chileno, utilizados tras una minería antigua en Nambija, provocando así el deterioro ambiental, además de resultar un impacto visual y paisajístico. | | | |

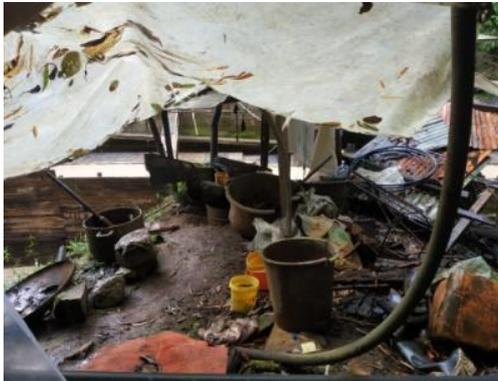
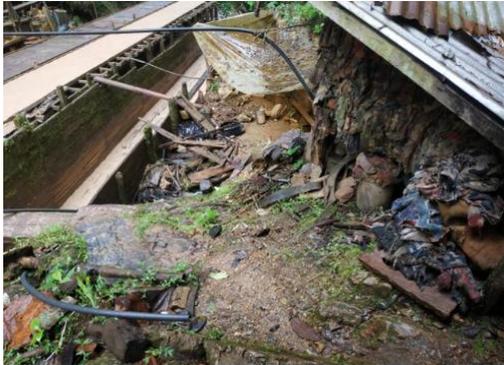
| IDENTIFICACIÓN Y CARACTERIZACIÓN DE PASIVOS AMBIENTALES MINEROS EN LA MICROCUENCA DE LA QUEBRADA NAMBIJA DE LA PARROQUIA SAN CARLOS DE LAS MINAS, CANTÓN ZAMORA Y PROVINCIA DE ZAMORA CHINCHIPE | | Ficha de Pasivos Ambientales Mineros | |
|--|---|---|---|
| El presente pasivo ambiental minero se lo identifica como ranchos los cuales son originados para la creación de la vaderas orillas de la quebrada Nambija, la acción antrópica modifica el cauce natural para la colocación de la vaderas utilizando tiras de caucho prefabricadas de llantas que servían como lechos para las canaletas, mismas que cumplen la función de atrapar la mineralización mediante una superficie áspera como alfombras que atrapan el oro, también otros desechos inorgánicos como tanques, baldes, mangueras que sirven como complemento para poder realizar esta actividad minera. | | | |

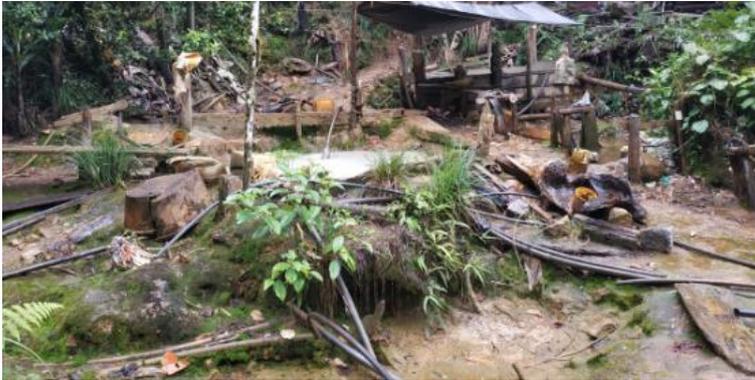
| IDENTIFICACIÓN Y CARACTERIZACIÓN DE PASIVOS AMBIENTALES MINEROS EN LA MICROCUENCA DE LA QUEBRADA NAMBIJA DE LA PARROQUIA SAN CARLOS DE LAS MINAS, CANTÓN ZAMORA Y PROVINCIA DE ZAMORA CHINCHIPE | | | | |
|--|---|---|---|---|
| El presente pasivo ambiental minero se lo identifica como ranchos los cuales son originados para la creación de la vaderas o orillas de la quebrada Nambija, la acción antrópica modifica el cauce natural para la colocación de la vaderos utilizando tiras de caucho prefabricadas de llantas que servían como lechos para las canaletas, mismas que cumplen la función de atrapar la mineralización mediante una superficie áspera como alfombras que atrapan el oro, también otros residuos inorgánicos como tanques, baldes, mangueras que sirven como complemento para poder realizar esta actividad minera. | | | | |

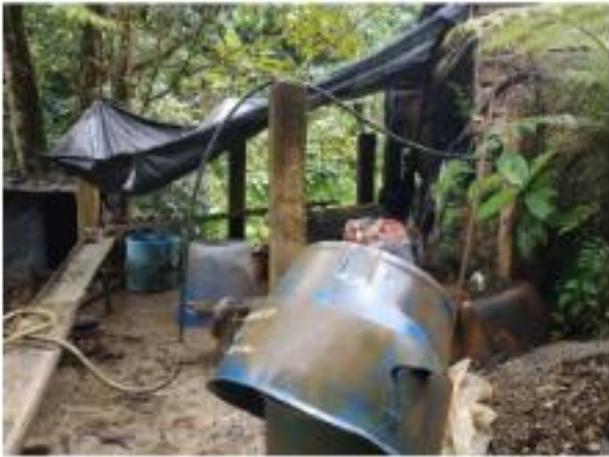
| El presente pasivo ambiental minero se lo identifica como ranchos los cuales son originados para la creación de la vaderas a orillas de la quebrada Nambija, la acción antrópica modifica el cauce natural para la colocación de la vaderas utilizando tiras de caucho prefabricadas de llantas que servían como lechos para las canaletas, mismas que cumplen la función de atrapar la mineralización mediante una superficie áspera como alfombras que atrapan el oro, también otros desechos inorgánicos como tanques, baldes, mangueras que sirven como complemento para poder realizar esta actividad minera. | | | | |

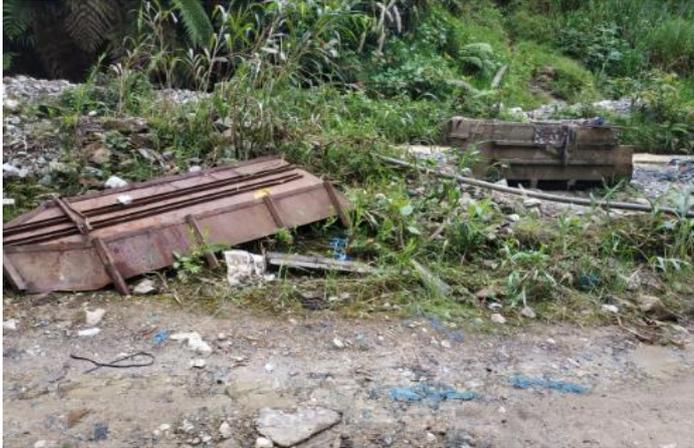
| N° 18 | | IDENTIFICACIÓN Y CARACTERIZACIÓN DE PASIVOS AMBIENTALES MINEROS EN LA MICROCUCENCA DE LA QUEBRADA NAMBIJA DE LA PARROQUIA SAN CARLOS DE LAS MINAS, CANTÓN ZAMORA Y PROVINCIA DE ZAMORA CHINCHIPE | | | |
|---|---|---|---|---|---|
| El presente pasivo ambiental minero se lo identifica como una canaleta de estructura metálica obsoleta, que ha sido utilizada para la actividad minera, además de resultar un impacto visual y paisajístico | | | | | |

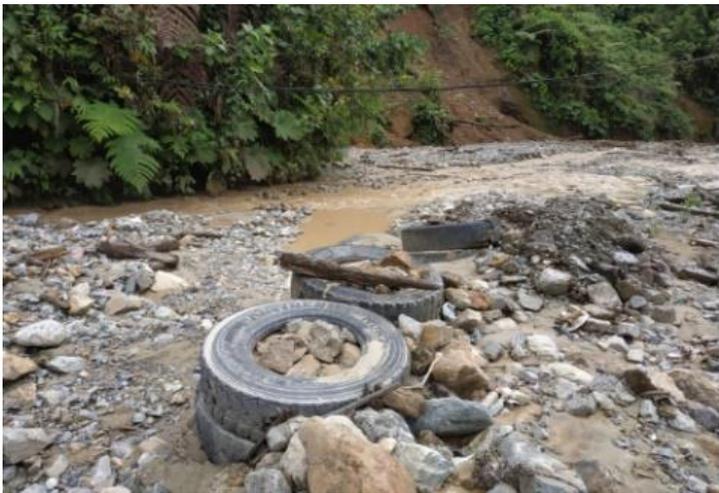
| El presente pasivo ambiental minero se lo identifica como llantas de caucho las cuales son utilizadas para desviar el cauce de la quebrada y poder realizar el lavado del material por parte de los trabajadores de Nambija, además de resultar un impacto visual y paisajístico. | | | | |

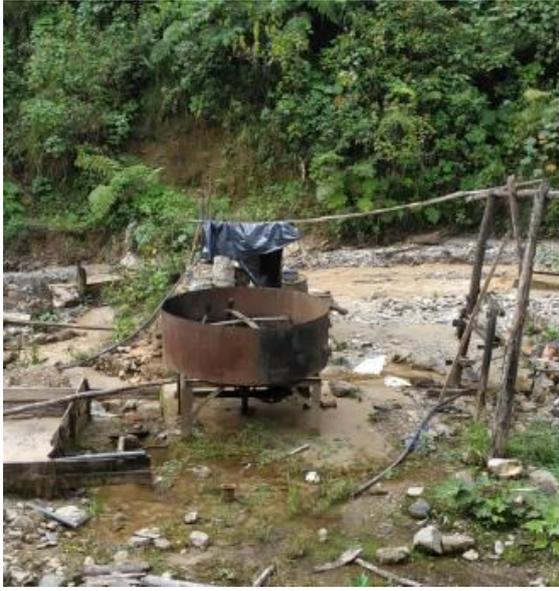
| N° 20 | | IDENTIFICACIÓN Y CARACTERIZACIÓN DE PASIVOS AMBIENTALES MINEROS EN LA MICROCUCUENCA DE LA QUEBRADA NAMBIJA DE LA PARROQUIA SAN CARLOS DE LAS MINAS, CANTÓN ZAMORA Y PROVINCIA DE ZAMORA CHINCHIPE Ficha de Pasivos Ambientales Mineros | | | |
|---|---|--|---|---|---|
| El presente pasivo ambiental minero se lo identifica como residuos metálicos de azogadores, el mismo que se utiliza para poder extraer el oro, el cual se encuentra en mal estado y a la intemperie provocando contaminación al suelo y al agua debido a la presencia de óxidos. además de resultar un impacto visual y paisajístico. | | | | | |

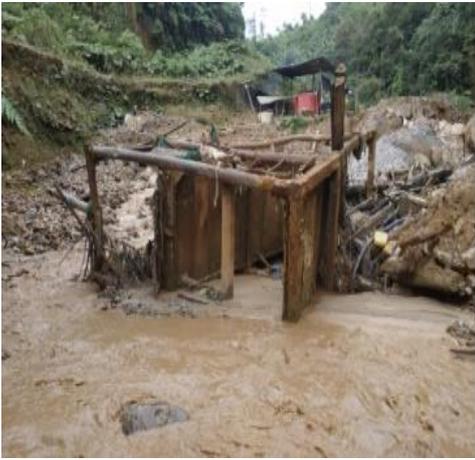
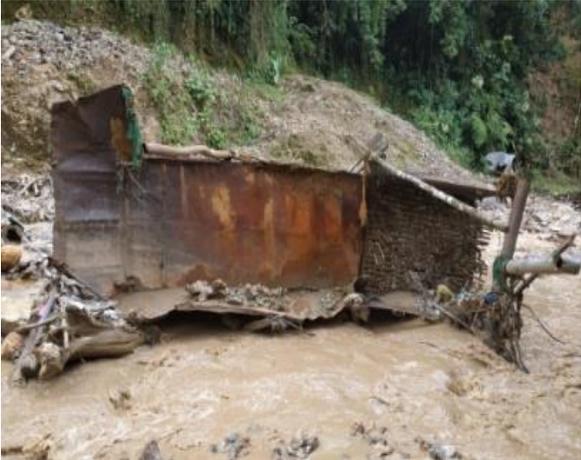
| IDENTIFICACIÓN Y CARACTERIZACIÓN DE PASIVOS AMBIENTALES MINEROS EN LA MICROCUCENCA DE LA QUEBRADA NAMBIJA DE LA PARROQUIA SAN CARLOS DE LAS MINAS, CANTÓN ZAMORA Y PROVINCIA DE ZAMORA CHINCHIPE | | Ficha de Pasivos Ambientales Mineros | | | | |
|--|---|---|---|---|---|--|
| <p>El presente pasivo ambiental minero se lo identifica como una clasificadora tipo z, producto de un antiguo deslizamiento, la misma que se encuentra en mal estado por encontrarse en la intemperie, además de estar situada en toda la quebrada causando contaminación al agua debido a la oxidación. Ocasiona la alteración visual y paisajística.</p> | | | | | | |

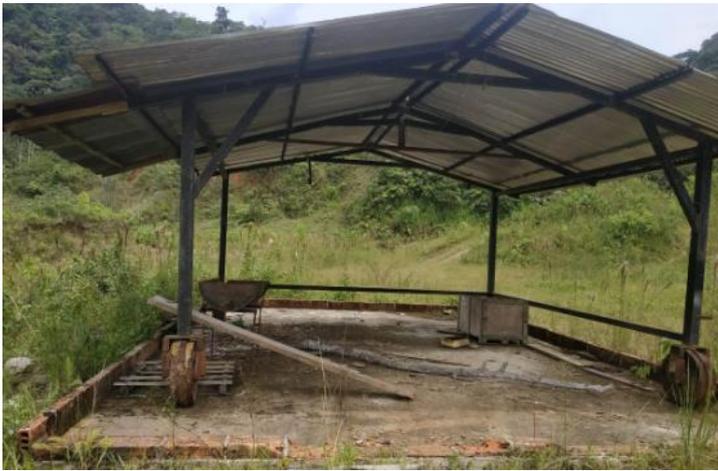
| N° 23 | | IDENTIFICACIÓN Y CARACTERIZACIÓN DE PASIVOS AMBIENTALES MINEROS EN LA MICROCUCENCA DE LA QUEBRADA NAMBIJA DE LA PARROQUIA SAN CARLOS DE LAS MINAS, CANTÓN ZAMORA Y PROVINCIA DE ZAMORA CHINCHIPE Ficha de Pasivos Ambientales Mineros | | | |
|---|---|---|---|---|---|
| El presente pasivo ambiental minero se lo identifica como un campamento abandonado, constituido de techo de zinc y columnas de hierro y ruedas oxidas de hierro ocupando un área de 2.5 m de ancho por 3 m de largo. | | | | | |

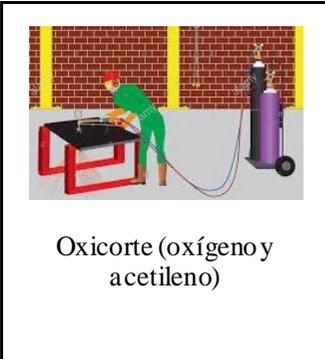
| MEDIDA N° 4 | | | | |
|---|---|---|---|--|
| Chatarra de dimensiones mayores | PAM 9 | 745594 | 9549984 | <ul style="list-style-type: none"> Trozar cada uno de los pasivos ambientales mineros identificados en las zonas con sus respectivos códigos. Para esto se hará uso de la siguiente herramienta: oxicorte <div style="text-align: center;"> <p>Oxicorte (oxígeno y acetileno)</p> </div> <ul style="list-style-type: none"> Las partes metálicas de hierro serán acumuladas en sitios específicos para una post venta en calidad de chatarra. |
