# **UNIVERSIDAD NACIONAL DE LOJA**

**CARRERA DE INGENIERÍA EN GEOLOGÍA  
AMBIENTAL Y ORDENAMIENTO TERRITORIAL**

**“IDENTIFICACIÓN Y CARACTERIZACIÓN DE PASIVOS  
AMBIENTALES MINEROS EN LA MICROCUENCA DE LA  
QUEBRADA HIERRO DE LA PARROQUIA SAN CARLOS DE LAS  
MINAS, CANTÓN ZAMORA Y PROVINCIA DE ZAMORA  
CHINCHIPE”**

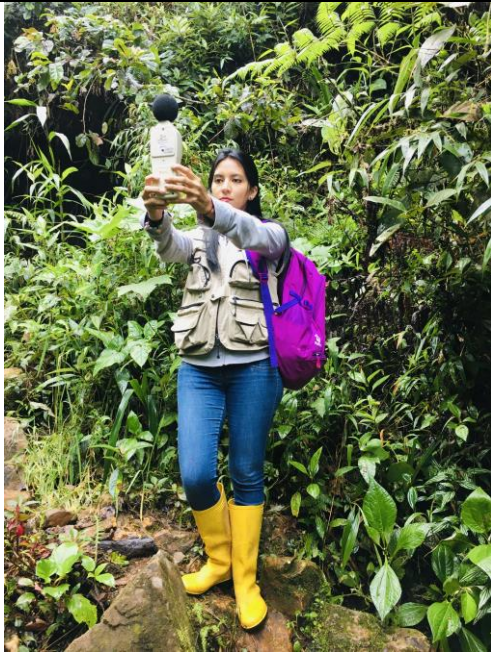
**Fotografía. 1** Medición de ruido en zona no intervenida.

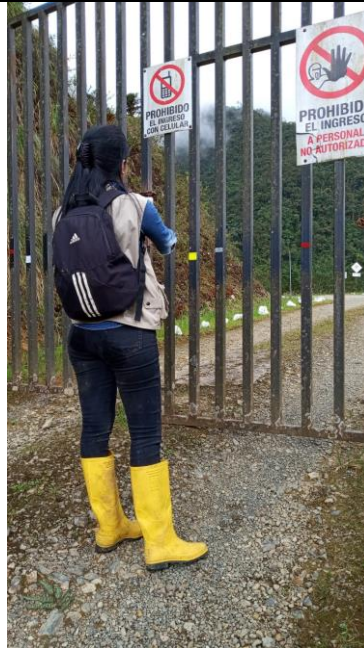
**Fotografía. 2** Medición de ruido en la entrada a la concesión minera Sultana Unificada.

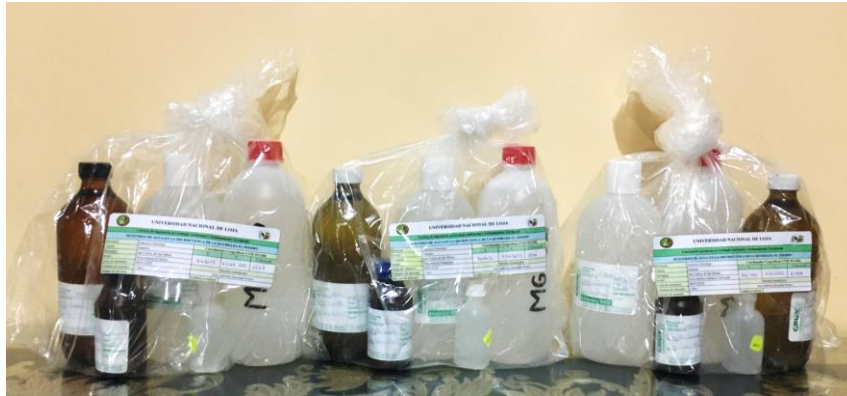
4. Se llenó el envase dejando un pequeño espacio por la posible expansión térmica durante el transporte a los laboratorios anteriormente mencionados.
5. La entrega de las muestras se realizó tan pronto como fue posible, manteniendo la muestra a temperatura de refrigeración de 4°C hasta ese momento. Se aseguró de que la muestra esté completamente cerrada volteando la misma y observando que no existan pérdidas. En la **fotografía 5** se observan las tres muestras de agua debidamente etiquetadas para su posterior entrega.

**Fotografía. 5** Muestras de agua para su entrega.

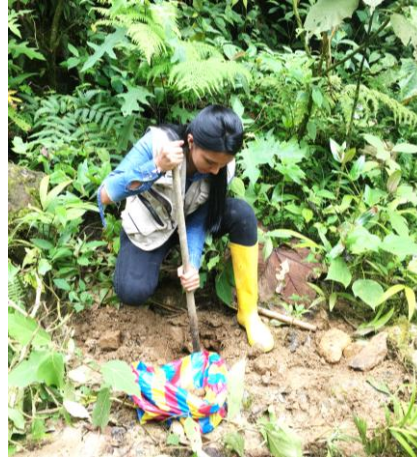
2. Una vez identificados los puntos de muestreo, con la ayuda de un pico y una pala se tomó la muestra a una profundidad de 0 a 30 cm, basándose en el criterio de toma de muestras para suelos contaminados, contemplado en el TULSMA.

**Fotografía. 6** Toma de la muestra.

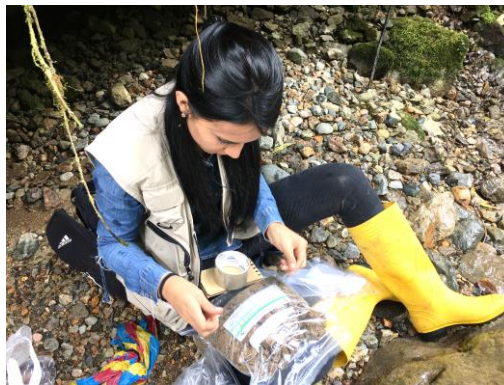
3. La muestra fue depositada en una funda para su respectivo cuarteo y homogeneización, posterior a ello se colocó en una funda ziploc la cantidad de aproximadamente 1 Kg, la funda debe estar con su debida etiqueta.

**Fotografía. 7** Muestra de suelo.

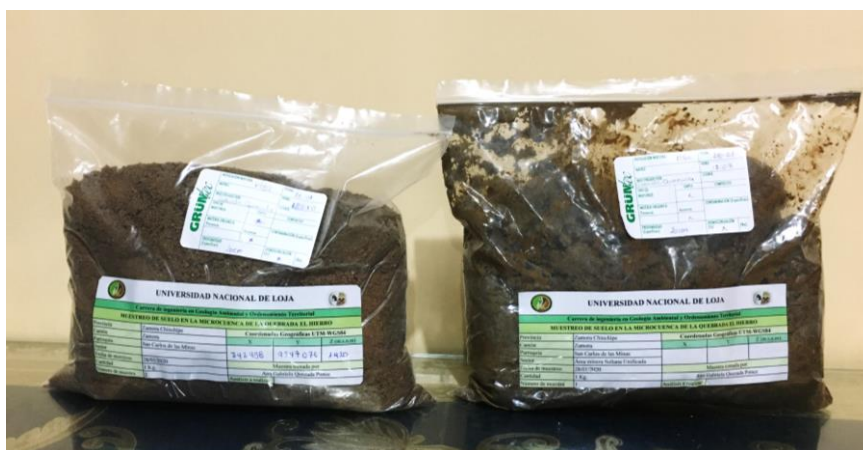
- La entrega de las muestras se realizó tan pronto como fue posible, manteniendo la muestra a temperatura ambiente. Se aseguró de que la muestra esté completamente cerrada volteando la misma y observando que no existan pérdidas. En la **fotografía 8** se observan las dos muestras de suelo debidamente etiquetadas para su posterior entrega.

**Fotografía. 8** Muestras de suelo para su entrega.

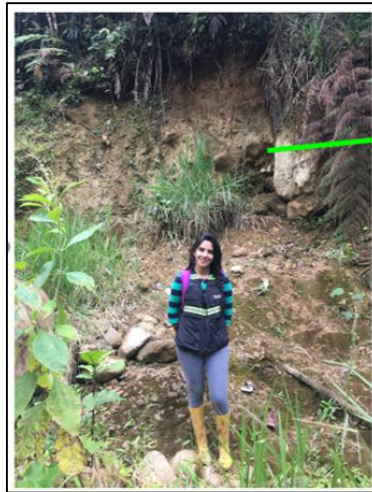
**Fotografía. 9** Afloramiento 1.

El afloramiento se encuentra ubicado en el margen derecho de la quebrada Hierro aguas arriba, en las coordenadas Datum UTM-WGS84 (X: 743009; Y: 9549193; Z: 1389m.s.n.m.) Tiene una altura de 3.2m y una longitud de 1.8m, presenta 0.5m de materia orgánica, alta humedad, meteorización y una matriz arcillo arenosa. Su estructura es masiva y no se evidencia buzamientos. La muestra tomada demuestra que es un granito con una textura intermedia-gruesa, con minerales de cuarzo, feldespato potásico y plagioclasas

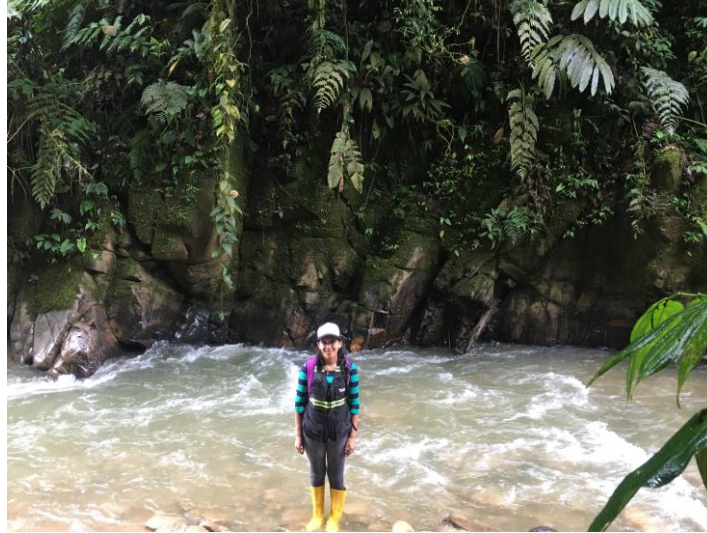
**Fotografía. 10** Afloramiento 2.

equivalente ígneo intrusivo de la dacita. Mineralógicamente está constituida por: Minerales máficos (Piroxenos, hornblenda, olivino, epidota); y en menor cantidad por cuarzo, feldspatos potásicos, sódicos y cálcicos.

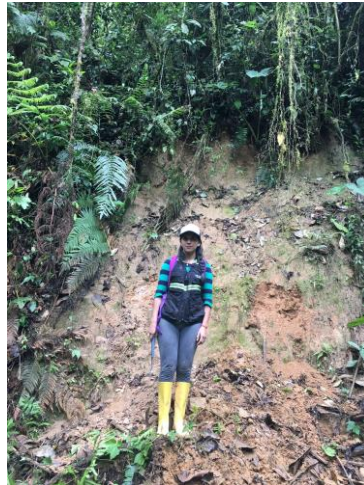
**Fotografía. 11** Afloramiento 3.

El afloramiento se encuentra ubicado en el margen derecho de la quebrada Hierro aguas arriba, en las coordenadas Datum UTM-WGS84 (X: 742929; Y: 9547752; Z: 1520 m.s.n.m.) Tiene una altura de 8m y una longitud de 4m, está cubierto por excesiva vegetación, su estructura es masiva y no se evidencian buzamientos, en la parte inferior presenta material coluvial. Geológicamente pertenece al complejo intrusivo de Zamora, la muestra tomada evidencia que es una arcosa conformada por arenisca arcillosa alterada que genera un material arenoso suelto manchado con hidróxido de Hierro, contiene en mayor porcentaje minerales síalicos.

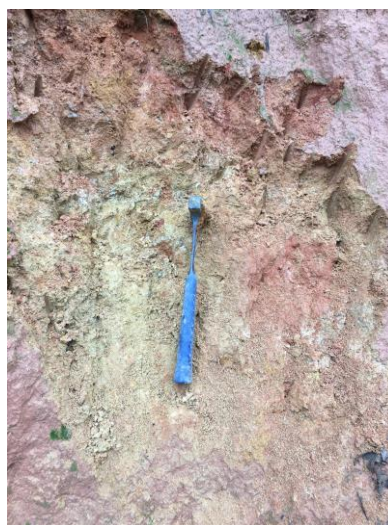
**Fotografía. 12** Afloramiento 4.

El afloramiento se encuentra ubicado en el margen derecho de la quebrada del Hierro aguas arriba, en las coordenadas Datum UTM-WGS84 (X: 743062; Y: 9547656; Z: 1501m.s.n.m.) Tiene una altura de 8m y una longitud de 12m, presenta excesiva cobertura vegetal, alta humedad. Su estructura es masiva y no se evidencian buzamientos. Geológicamente pertenece al complejo Intrusivo de Zamora, en la parte inferior presenta material coluvial. La muestra tomada evidencia que es una arcosa conformada por arenisca arcillosa alterada que genera un material arenoso suelto manchado con hidróxido de Hierro, contiene en mayor porcentaje minerales siálicos.

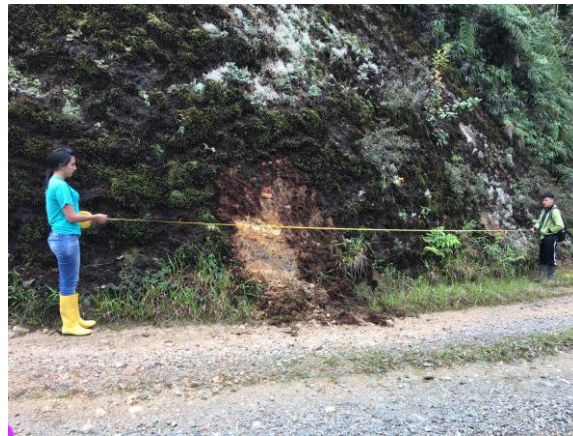
**Fotografía. 13** Afloramiento 5.

El afloramiento se encuentra ubicado en la vía de segundo orden que conduce a la concesión minera Sultana Unificada, en las coordenadas Datum UTM-WGS84 (X: 744635; Y: 9545105; Z: 1944 m.s.n.m.) Tiene una altura de 20m, está cubierto de vegetación presenta alta humedad, su estructura es masiva y no se evidencian buzamientos. Geológicamente pertenece a la unidad Piuntza, la muestra tomada evidencia que es una andesita de composición intermedia, presenta una textura afanítica a porfirítica; con una estructura masiva, muy alterada. Mineralógicamente está compuesta en un 85% aproximadamente por: piroxenos, hornblendas, olivinos y epidotas. Y en un 15% por minerales síalicos mismos que presentan alteraciones a caolín.

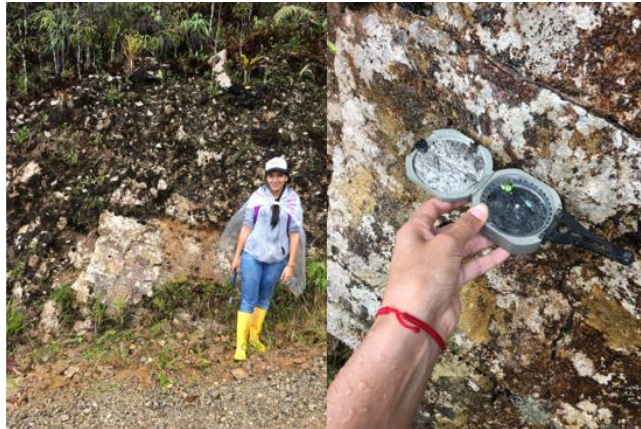
**Fotografía. 14** Afloramiento 6.

El afloramiento se encuentra ubicado en la vía de segundo orden que conduce a la concesión minera Sultana Unificada, en las coordenadas Datum UTM-WGS84 (X: 744755; Y: 9544648; Z: 1991 m.s.n.m.). Tiene una altura de 7m y un ancho de 6m, se observó la presencia de cobertura vegetal, alteración y humedad media, presenta un diaclasamiento con un rumbo de S88°E y un buzamiento de 45° SE. Geológicamente pertenece a la unidad Piuntza, la muestra tomada evidencia que es una andesita compuesta en un 85% aproximadamente por: piroxenos, hornblendas, olivinos y epidotas. Y en un 15% por minerales síalicos mismos que presentan alteraciones a caolín.

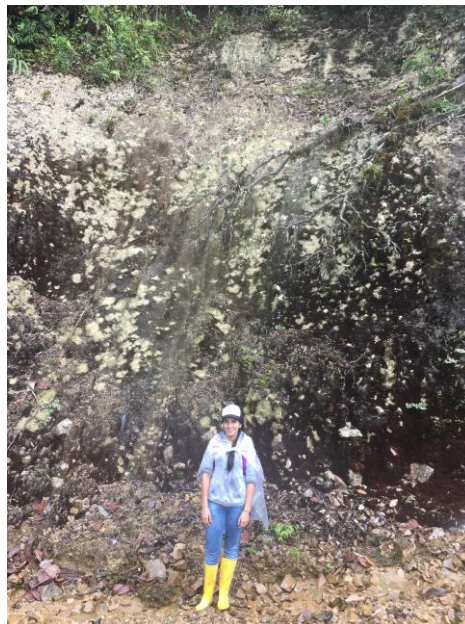
**Fotografía. 15** Afloramiento 7.

El afloramiento se encuentra ubicado en la vía de segundo orden que conduce a la concesión minera Sultana Unificada, en las coordenadas Datum UTM-WGS84 (X: 745088; Y: 9544246; Z: 2108 m.s.n.m.). Tiene una altura de 17m y un ancho de 7.5m, presenta una estructura masiva con una humedad y meteorización alta. Geológicamente pertenece a la unidad Piuntza, la muestra tomada evidencia que es una andesita basáltica presenta una textura porfirítica; con una estructura masiva, poco alterada. En gran porcentaje compuesta por minerales máficos y menos proporción por minerales silíceos.

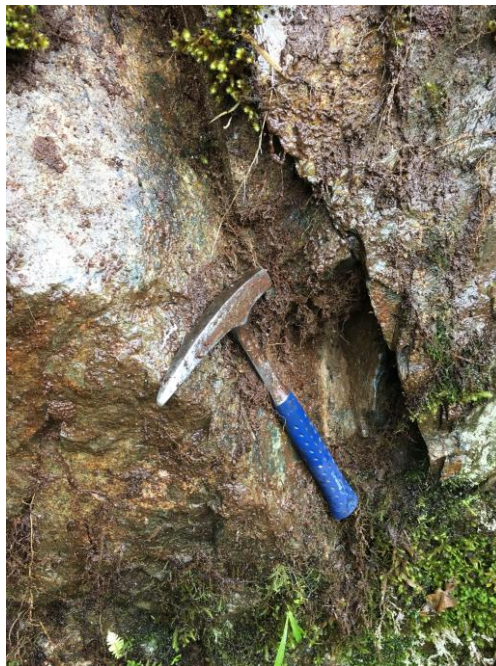
**Fotografía. 16** Afloramiento 8.

El afloramiento se encuentra ubicado en la vía de segundo orden que conduce a la concesión minera Sultana Unificada, en las coordenadas Datum UTM-WGS84 (X: 745751; Y: 9544043; Z: 2373 m.s.n.m.). Tiene una altura de 4m y un ancho de 3m, está cubierto medianamente de vegetación, presenta un rumbo de N13°E y un buzamiento de 85° NE. Geológicamente pertenece a la unidad Piuntza, la muestra tomada evidencia que es una andesita basáltica con una mineralización esporádica de pirita y micro fisuras rellenas de material silíceo.

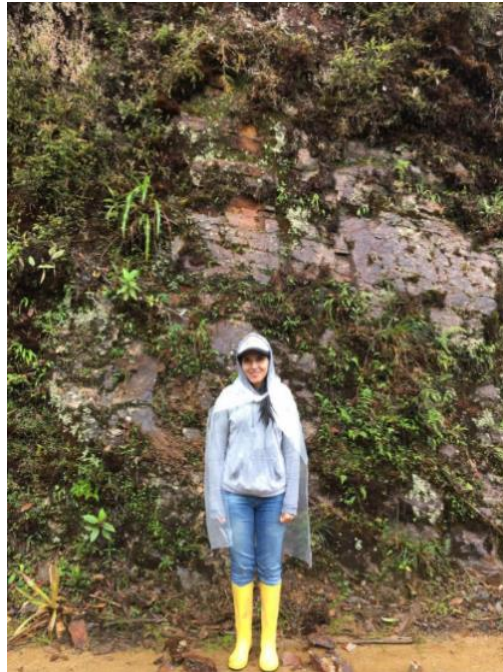
**Fotografía. 17** Afloramiento 9.

El afloramiento se encuentra ubicado en la vía de segundo orden que conduce a la concesión minera Sultana Unificada, en las coordenadas Datum UTM-WGS84 (X: 745801; Y: 9543822; Z: 2340 m.s.n.m.). Presenta un grado de meteorización media, un rumbo de N8°E y un buzamiento de 58° NE. Geológicamente pertenece a la unidad Piuntza, la muestra tomada evidencia que es una toba andesítica, de consistencia porosa, presenta una textura porfirítica, con una estructura fluidal; mineralógicamente está compuesta por minerales máficos: biotita, hornblenda, piroxenos; y por minerales silícicos: cuarzo, feldespatos potásicos-sódicos cálcicos (plagioclasas).

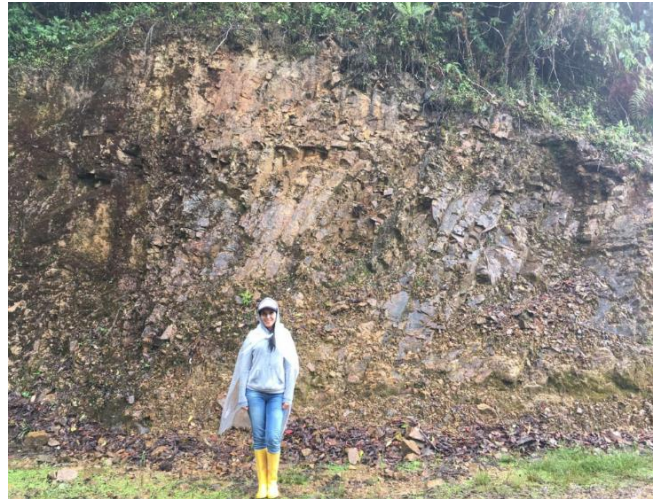
**Fotografía. 18** Afloramiento 10.

El afloramiento se encuentra ubicado en la vía de segundo orden que conduce a la concesión minera Sultana Unificada, en las coordenadas Datum UTM-WGS84 (X: 745833; Y: 9543832; Z: 2356 m.s.n.m.). En la parte superior está cubierto por vegetación, presenta una meteorización media, diaclasas que van desde los 0.002m a los 0.02m con un rumbo de S7°W, buzamiento de 85° SW. Geológicamente pertenece a la unidad Piuntza, la muestra tomada evidencia que es un pórfido riolítico con una textura afanítica a porfirítica. Mineralógicamente está compuesta en un 60% aproximadamente por minerales siálicos (cuarzo, feldespatos potásicos-sódicos cálcicos) y en 40% por minerales máficos (biotita, hornblenda, piroxenos).

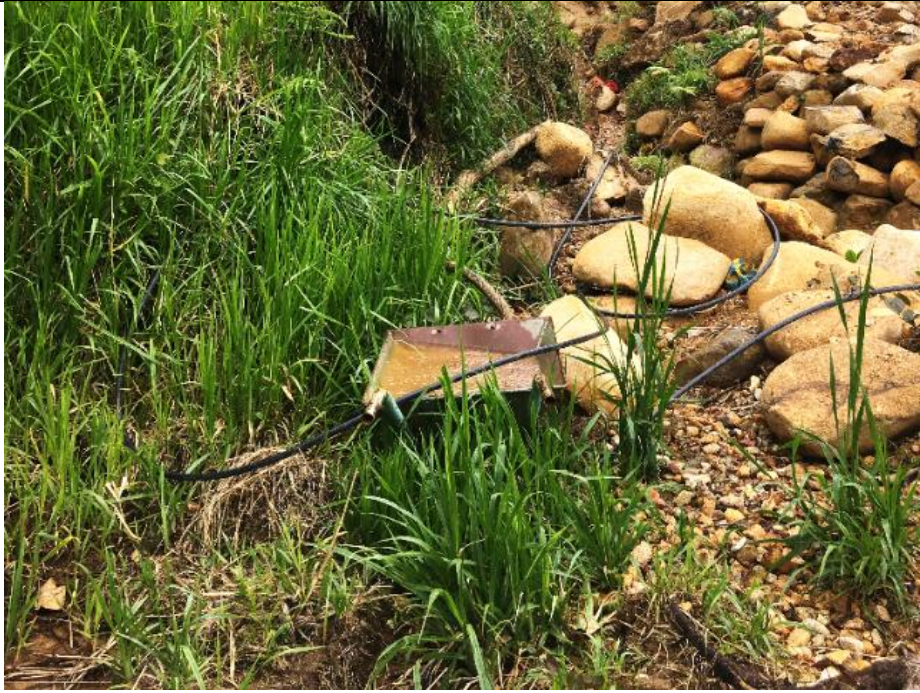
<b>DESCRIPCIÓN DEL PASIVO AMBIENTAL</b>			
Se observó la presencia de una carretilla en estado de oxidación por acción del agua misma que utilizaron para transportar el material extraído, igualmente existe la presencia de mangueras utilizadas para lavar el material.			
<b>CATEGORÍA AMBIENTAL</b>			
Ecología		Aspectos estéticos	X
Contaminación ambiental	X	Aspectos de interés humano	
<b>FOTOGRAFÍA</b>

<b>2. EVALUACIÓN</b>			
<b>Afectación al recurso:</b>	<b>Aire</b>	<b>Agua</b>	<b>Suelo</b>
		X	X
<b>Impacto</b>	Contaminación de aguas subterráneas y suelo por la filtración de óxidos producto de la descomposición del PAM.

Intensidad (I)		Área de influencia (AI)	
Baja	2	Puntual	2
Media	4	Local	4
Alta	8	Regional	8
Muy alta	12	Extra regional	12
Plazo de manifestación (PZ)		Permanencia del efecto (PE)	
Largo plazo	1	Fugaz	1
Medio plazo	2	Temporal	2
Inmediato	4	Permanente	4
Reversibilidad (R)		Sinergia (S)	
Corto plazo	1	Sin sinergismo	1
Medio plazo	2	Sinérgico	2
Irreversible	4	Muy sinérgico	4
Acumulación (AC)		Relación causa-efecto (RCE)	
Simple	1	Indirecto	1
Acumulativo	4	Directo	4
Regularidad de manifestación (RM)		Recuperabilidad (RE)	
Irregular	1	Recuperable	2
Periódico	2	Mitigable	4
Continuo	4	Irrecuperable	8
VALOR DE IMPORTANCIA			
$IM=3(I)+2(AI)+PZ+PE+R+S+AC+RCE+RM+RE.$ $IM=3(2) + 2(2) + 1+2+1+2+1+4+2+2.$ $IM=25$			
<b>Importancia</b>		Baja

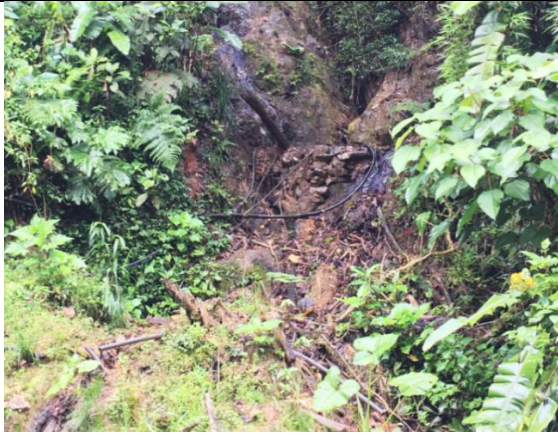
<b>2. EVALUACIÓN</b>			
<b>Afectación al recurso:</b>	<b>Aire</b>	<b>Agua</b>	<b>Suelo</b>
	---	---	---
<b>Impacto</b>	Contaminación al recurso suelo por la descomposición de polímeros, y por ende su aspecto estético se ve afectado. Por sus características físicas y químicas el plástico es un material muy duradero y difícil de degradar por los microorganismos que se encuentran en la naturaleza, científicos de la Universidad de Hawaii demuestran que la degradación del plástico es además una poderosa fuente de gases de efecto invernadero ya que expuestos a la luz solar son susceptibles de producir y producen la liberación de metano y etileno.

Intensidad (I)		Área de influencia (AI)	
Baja	2	Puntual	2
Media	4	Local	4
Alta	8	Regional	8
Muy alta	12	Extra regional	12
Plazo de manifestación (PZ)		Permanencia del efecto (PE)	
Largo plazo	1	Fugaz	1
Medio plazo	2	Temporal	2
Inmediato	4	Permanente	4
Reversibilidad (R)		Sinergia (S)	
Corto plazo	1	Sin sinergismo	1
Medio plazo	2	Sinérgico	2
Irreversible	4	Muy sinérgico	4
Acumulación (AC)		Relación causa-efecto (RCE)	
Simple	1	Indirecto	1
Acumulativo	4	Directo	4
Regularidad de manifestación (RM)		Recuperabilidad (RE)	
Irregular	1	Recuperable	2
Periódico	2	Mitigable	4
Continuo	4	Irrecuperable	8
VALOR DE IMPORTANCIA			
$IM=3(I)+2(AI)+PZ+PE+R+S+AC+RCE+RM+RE.$ $IM= 3(2) + 2(2) + 1+1+1+1+1+1+1+2$ $IM= 19$			
<b>Importancia</b>		Baja

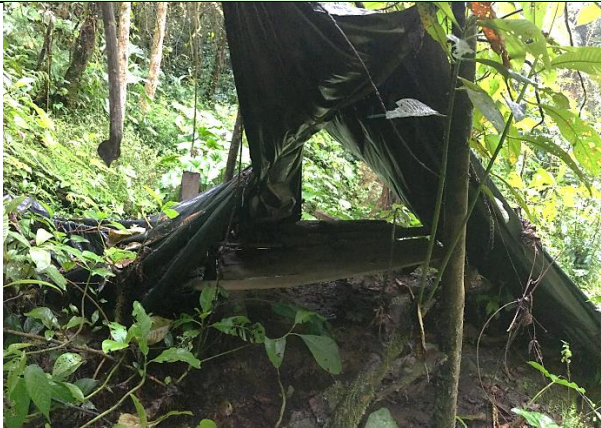
<b>2. EVALUACIÓN</b>			
<b>Afectación al recurso:</b>	<b>Aire</b>	<b>Agua</b>	<b>Suelo</b>
			X
<b>Impacto</b>	Contaminación al recurso suelo por la descomposición de polímeros, y por ende su aspecto estético se ve afectado. Por sus características físicas y químicas el plástico es un material muy duradero y difícil de degradar por los microorganismos que se encuentran en la naturaleza, científicos de la Universidad de Hawaii demuestran que la degradación del plástico es además una poderosa fuente de gases de efecto invernadero ya que expuestos a la luz solar son susceptibles de producir y producen la liberación de metano y etileno.

Intensidad (I)		Área de influencia (AI)	
Baja	2	Puntual	2
Media	4	Local	4
Alta	8	Regional	8
Muy alta	12	Extra regional	12
Plazo de manifestación (PZ)		Permanencia del efecto (PE)	
Largo plazo	1	Fugaz	1
Medio plazo	2	Temporal	2
Inmediato	4	Permanente	4
Reversibilidad (R)		Sinergia (S)	
Corto plazo	1	Sin sinergismo	1
Medio plazo	2	Sinérgico	2
Irreversible	4	Muy sinérgico	4
Acumulación (AC)		Relación causa-efecto (RCE)	
Simple	1	Indirecto	1
Acumulativo	4	Directo	4
Regularidad de manifestación (RM)		Recuperabilidad (RE)	
Irregular	1	Recuperable	2
Periódico	2	Mitigable	4
Continuo	4	Irrecuperable	8
VALOR DE IMPORTANCIA PAM 1			
$IM=3(I)+2(AI)+PZ+PE+R+S+AC+RCE+RM+RE.$ $IM= 3(2) + 2(2) + 1+1+1+1+1+1+1+2$ $IM= 19$			
<b>Importancia</b>		Baja

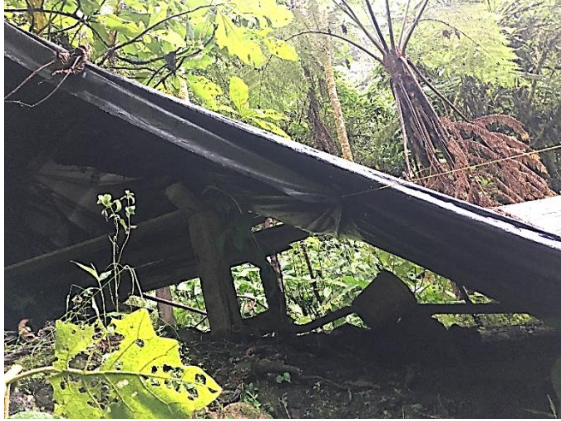
<b>2. EVALUACIÓN</b>			
<b>Afectación al recurso:</b>	<b>Aire</b>	<b>Agua</b>	<b>Suelo</b>
			X
<b>Impacto</b>	Contaminación al recurso suelo por la descomposición de polímeros, y por ende su aspecto estético se ve afectado. Por sus características físicas y químicas el plástico es un material muy duradero y difícil de degradar por los microorganismos que se encuentran en la naturaleza, científicos de la Universidad de Hawaii demuestran que la degradación del plástico es además una poderosa fuente de gases de efecto invernadero ya que expuestos a la luz solar son susceptibles de producir y producen la liberación de metano y etileno.

Intensidad (I)		Área de influencia (AI)	
Baja	2	Puntual	2
Media	4	Local	4
Alta	8	Regional	8
Muy alta	12	Extra regional	12
Plazo de manifestación (PZ)		Permanencia del efecto (PE)	
Largo plazo	1	Fugaz	1
Medio plazo	2	Temporal	2
Inmediato	4	Permanente	4
Reversibilidad (R)		Sinergia (S)	
Corto plazo	1	Sin sinergismo	1
Medio plazo	2	Sinérgico	2
Irreversible	4	Muy sinérgico	4
Acumulación (AC)		Relación causa-efecto (RCE)	
Simple	1	Indirecto	1
Acumulativo	4	Directo	4
Regularidad de manifestación (RM)		Recuperabilidad (RE)	
Irregular	1	Recuperable	2
Periódico	2	Mitigable	4
Continuo	4	Irrecuperable	8
VALOR DE IMPORTANCIA			
$IM=3(I)+2(AI)+PZ+PE+R+S+AC+RCE+RM+RE.$ $IM= 3(2) + 2(2) + 1+1+1+1+1+1+1+2$ $IM= 19$			
<b>Importancia</b>		Baja

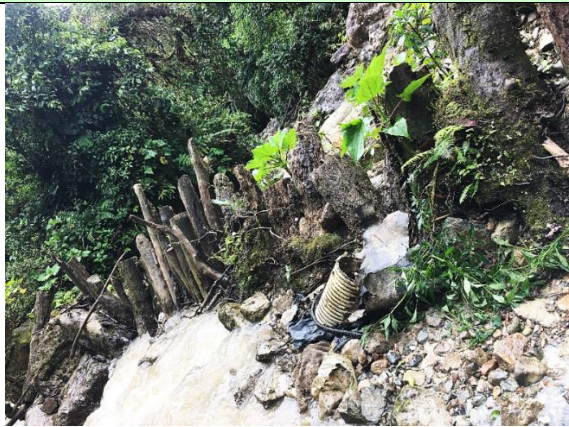
<b>2. EVALUACIÓN</b>			
<b>Afectación al recurso:</b>	<b>Aire</b>	<b>Agua</b>	<b>Suelo</b>
		X	X
<b>Impacto</b>	Contaminación al recurso suelo y agua por la descomposición de polímeros, y por ende su aspecto estético se ve afectado. Por sus características físicas y químicas el plástico es un material muy duradero y difícil de degradar por los microorganismos que se encuentran en la naturaleza, científicos de la Universidad de Hawaii demuestran que la degradación del plástico es además una poderosa fuente de gases de efecto invernadero ya que expuestos a la luz solar son susceptibles de producir y producen la liberación de metano y etileno.

Intensidad (I)		Área de influencia (AI)	
Baja	2	Puntual	2
Media	4	Local	4
Alta	8	Regional	8
Muy alta	12	Extra regional	12
Plazo de manifestación (PZ)		Permanencia del efecto (PE)	
Largo plazo	1	Fugaz	1
Medio plazo	2	Temporal	2
Inmediato	4	Permanente	4
Reversibilidad (R)		Sinergia (S)	
Corto plazo	1	Sin sinergismo	1
Medio plazo	2	Sinérgico	2
Irreversible	4	Muy sinérgico	4
Acumulación (AC)		Relación causa-efecto (RCE)	
Simple	1	Indirecto	1
Acumulativo	4	Directo	4
Regularidad de manifestación (RM)		Recuperabilidad (RE)	
Irregular	1	Recuperable	2
Periódico	2	Mitigable	4
Continuo	4	Irrecuperable	8
VALOR DE IMPORTANCIA			
$IM=3(I)+2(AI)+PZ+PE+R+S+AC+RCE+RM+RE.$ $IM= 3(2) + 2(4) + 1+1+1+1+1+1+1+2$ $IM= 23$			
<b>Importancia</b>		Baja

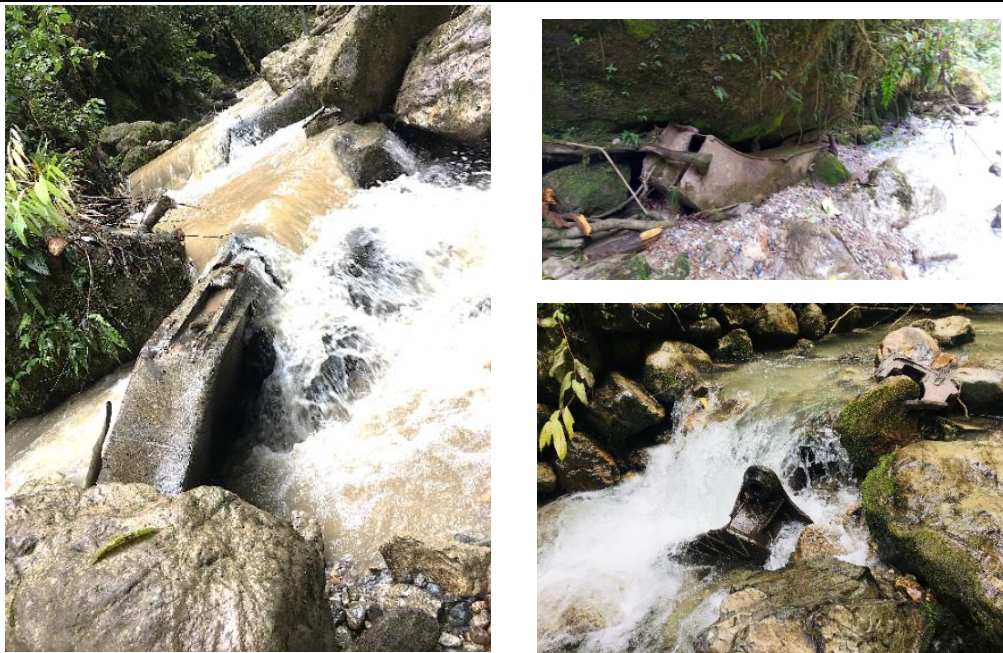
<b>2. EVALUACIÓN DEL PAM</b>			
<b>Afectación al recurso:</b>	<b>Aire</b>	<b>Agua</b>	<b>Suelo</b>
		X	
<b>Impacto</b>	Contaminación al recurso agua por su oxidación del metal.

<b>Intensidad (I)</b>		<b>Área de influencia (AI)</b>	
Baja	2	Puntual	2
Media	4	Local	4
Alta	8	Regional	8
Muy alta	12	Extra regional	12
<b>Plazo de manifestación (PZ)</b>		<b>Permanencia del efecto (PE)</b>	
Largo plazo	1	Fugaz	1
Medio plazo	2	Temporal	2
Inmediato	4	Permanente	4
<b>Reversibilidad (R)</b>		<b>Sinergia (S)</b>	
Corto plazo	1	Sin sinergismo	1
Medio plazo	2	Sinérgico	2
Irreversible	4	Muy sinérgico	4
<b>Acumulación (AC)</b>		<b>Relación causa-efecto (RCE)</b>	
Simple	1	Indirecto	1
Acumulativo	4	Directo	4
<b>Regularidad de manifestación (RM)</b>		<b>Recuperabilidad (RE)</b>	
Irregular	1	Recuperable	2
Periódico	2	Mitigable	4
Continuo	4	Irrecuperable	8
<b>VALOR DE IMPORTANCIA</b>			
$IM=3(I)+2(AI)+PZ+PE+R+S+AC+RCE+RM+RE.$			
$IM= 3(8) + 2(4) + 2+4+2+2+4+4+4+2$			
<b>IM= 56</b>			
<b>Importancia</b>		<b>Alta</b>	
<b>3. MEDIDAS DE MITIGACIÓN, REMEDIACIÓN Y/O CONTROL.</b>			
<ul style="list-style-type: none"> <li>• Retiro desde el recurso hídrico mediante la utilización de un tecla, para su posterior apilamiento.</li> <li>• Trozar las partes con la técnica oxicorte, este proceso utiliza gas combustible (acetileno, hidrógeno, propano, hulla, tetreno o crileno), cuyo efecto es producir una llama para calentar el material, mientras que como gas comburente siempre se utiliza oxígeno a fin de causar la oxidación necesaria para el proceso de corte.</li> </ul> <p>El corte consta de dos etapas:</p> <ol style="list-style-type: none"> <li>1. El acero se calienta a alta temperatura (900°C) con la llama producida por el oxígeno y un gas combustible como los mencionados anteriormente.</li> </ol>

2. Una corriente corta el metal y elimina los óxidos de hierro producidos.

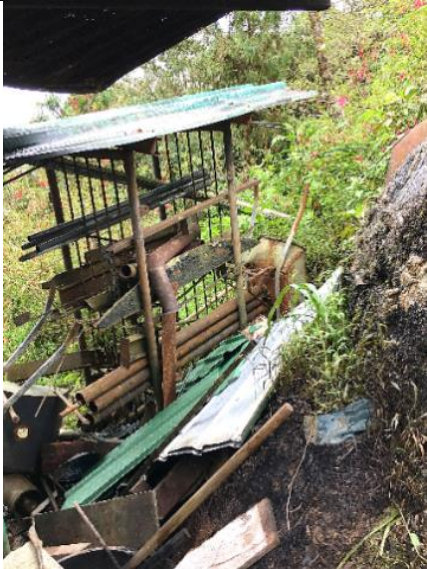
<b>2. EVALUACIÓN</b>			
<b>Afectación al recurso:</b>	<b>Aire</b>	<b>Agua</b>	<b>Suelo</b>
			X
<b>Impacto</b>	Contaminación al recurso suelo por la filtración de óxidos producto de la degradación de metales por efecto de agua lluvia, provocando una perturbación del suelo la cual se traduce en una pérdida y aptitud para el uso o lo hace inutilizable.

Intensidad (I)		Área de influencia (AI)	
Baja	2	Puntual	2
Media	4	Local	4
Alta	8	Regional	8
Muy alta	12	Extra regional	12
Plazo de manifestación (PZ)		Permanencia del efecto (PE)	
Largo plazo	1	Fugaz	1
Medio plazo	2	Temporal	2
Inmediato	4	Permanente	4
Reversibilidad (R)		Sinergia (S)	
Corto plazo	1	Sin sinergismo	1
Medio plazo	2	Sinérgico	2
Irreversible	4	Muy sinérgico	4
Acumulación (AC)		Relación causa-efecto (RCE)	
Simple	1	Indirecto	1
Acumulativo	4	Directo	4
Regularidad de manifestación (RM)		Recuperabilidad (RE)	
Irregular	1	Recuperable	2
Periódico	2	Mitigable	4
Continuo	4	Irrecuperable	8
VALOR DE IMPORTANCIA			
$IM=3(I)+2(AI)+PZ+PE+R+S+AC+RCE+RM+RE.$ $IM= 3(4) + 2(4) + 2+2+2+2+4+4+2+2$ $IM= 40$			
Importancia		Media

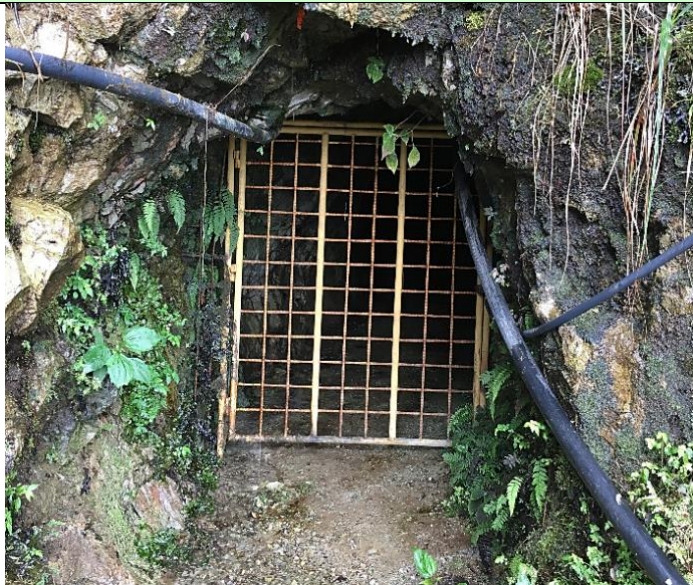
<b>2. EVALUACIÓN DEL PAM</b>			
<b>Afectación al recurso:</b>	<b>Aire</b>	<b>Agua</b>	<b>Suelo</b>
		X	X
<b>Impacto</b>	La presencia de boca minas afecta al recurso agua y suelo por el deterioro de infraestructuras metálicas al interior de la mina, así mismo representan un riesgo para la población si ingresasen.

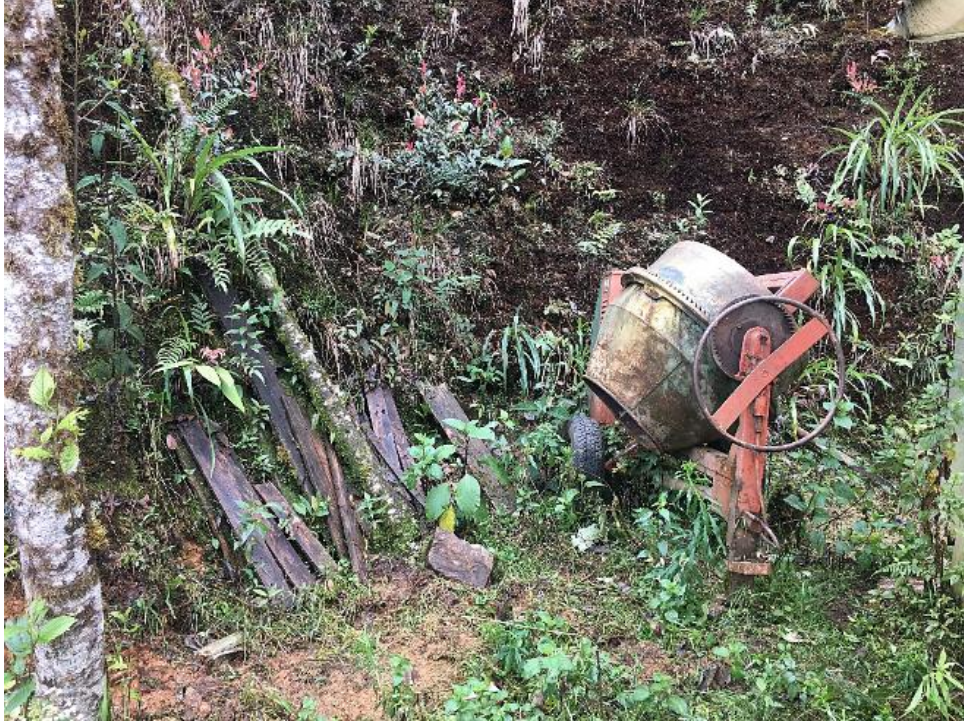
FOTOGRAFÍA

2. EVALUACIÓN			
Afectación al recurso:	Aire	Agua	Suelo
			X
Impacto	Contaminación al recurso suelo por la filtración de óxidos producto de la degradación de metales por efecto de agua lluvia, provocando una perturbación del suelo la cual se traduce en una pérdida y aptitud para el uso o lo hace inutilizable.		
Intensidad (I)		Área de influencia (AI)	
Baja	2	Puntual	2
Media	4	Local	4
Alta	8	Regional	8
Muy alta	12	Extra regional	12
Plazo de manifestación (PZ)		Permanencia del efecto (PE)	
Largo plazo	1	Fugaz	1
Medio plazo	2	Temporal	2
Inmediato	4	Permanente	4
Reversibilidad (R)		Sinergia (S)	
Corto plazo	1	Sin sinergismo	1
Medio plazo	2	Sinérgico	2
Irreversible	4	Muy sinérgico	4

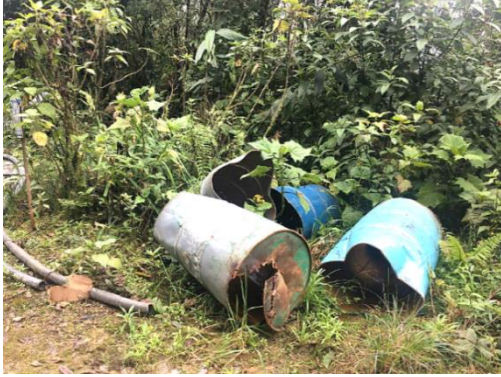
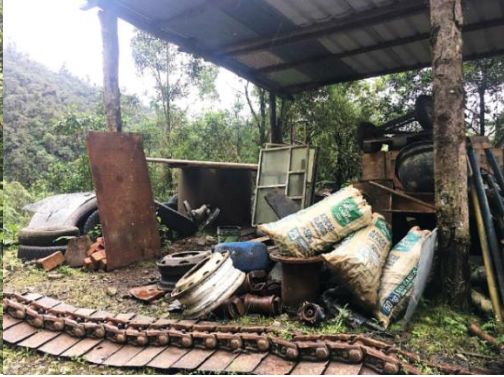
<b>2. EVALUACIÓN</b>			
Afectación al recurso:	Aire	Agua	Suelo
			X
Impacto	Contaminación al recurso suelo por la filtración de hidrocarburos y óxidos producto de la degradación de metales por efecto de agua lluvia, provocando una perturbación del suelo la cual se traduce en una pérdida y aptitud para el uso o lo hace inutilizable.

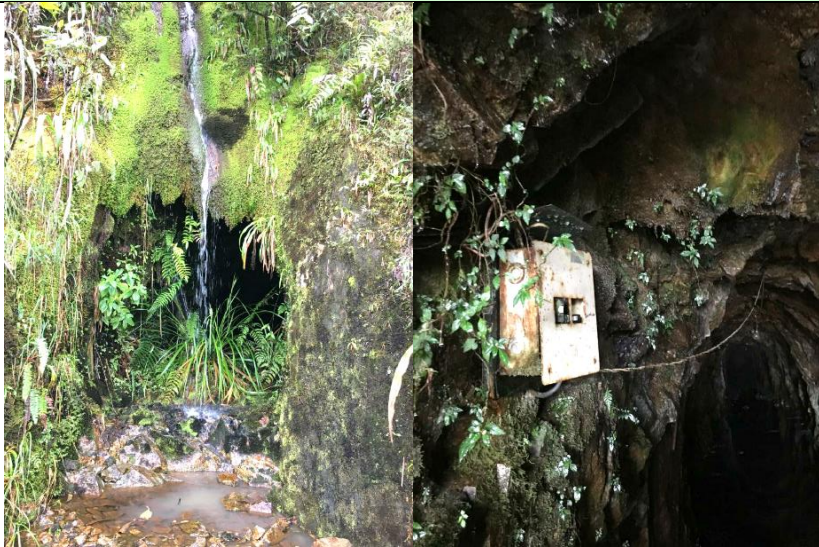
<b>2. EVALUACIÓN</b>			
<b>Afectación al recurso:</b>	<b>Aire</b>	<b>Agua</b>	<b>Suelo</b>
		X	X
<b>Impacto</b>	Contaminación al recurso agua y suelo.

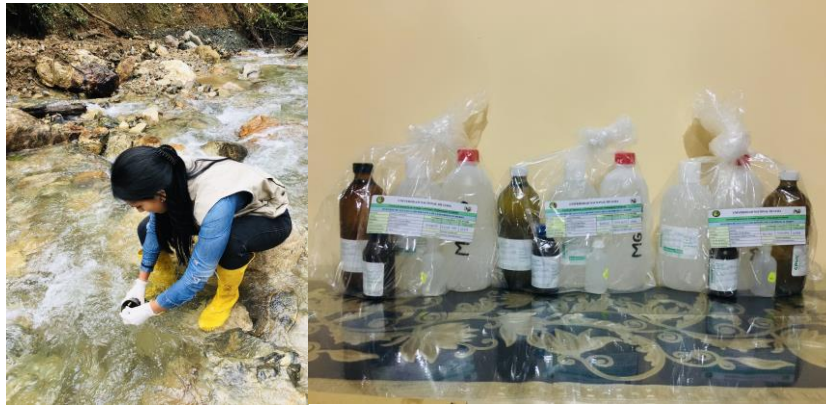
Muestreo de Agua

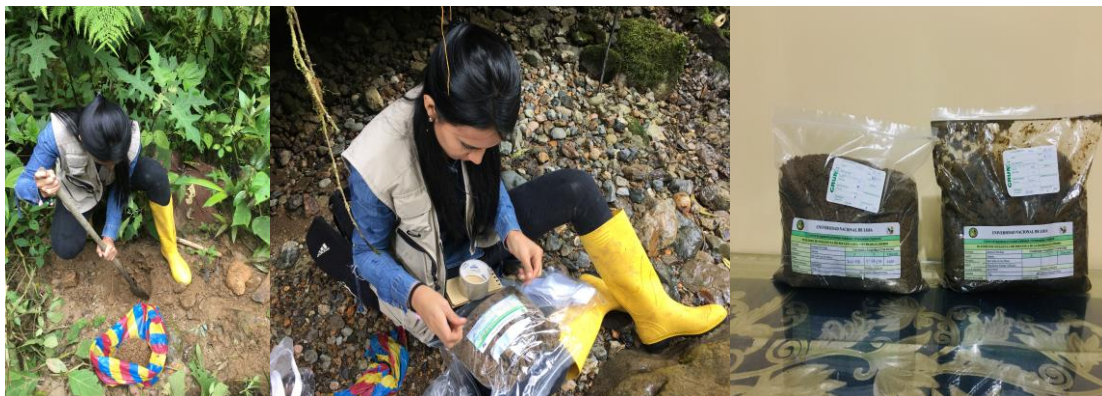
Muestreo de Suelo

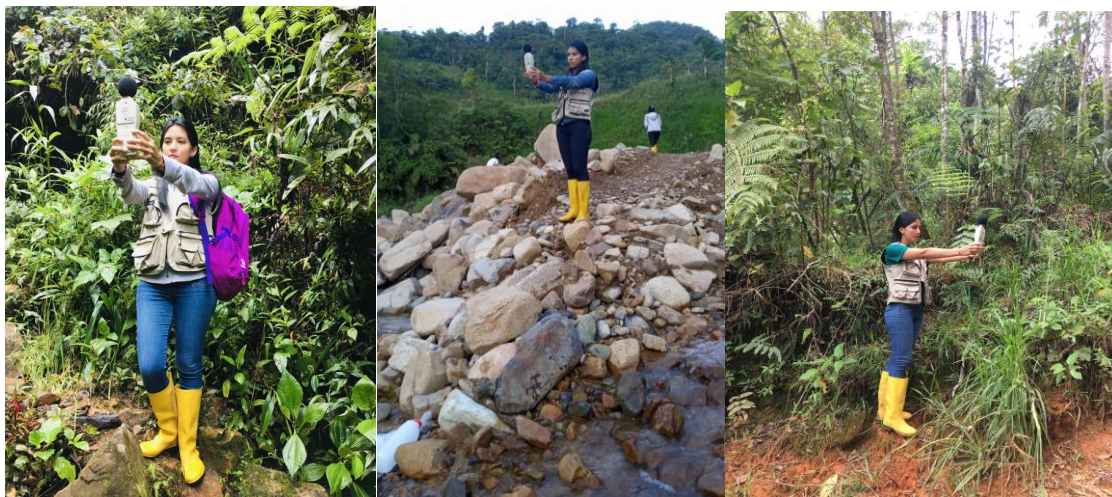
Muestreo de Ruido
