Facultad de la Energía, las Industrias y los Recursos Naturales No Renovables

Carrera de Ingeniería en Geología Ambiental y Ordenamiento Territorial

**Propuesta de medidas preventivas ante inundaciones en el barrio
Reina del Cisne, parroquia Cariamanga, cantón Calvas, provincia
de Loja.**

**Trabajo de Titulación previo a la obtención del título de
Ingeniera en Geología Ambiental y Ordenamiento
Territorial.**

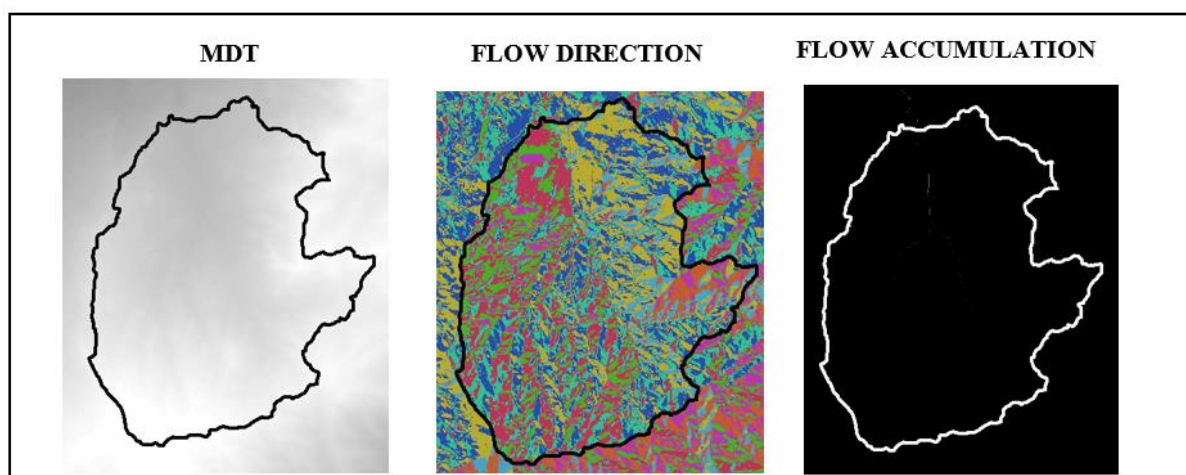
Figura 6
Volumen acumulado de celdas

Para establecer la red hídrica en el software, se hizo uso de la herramienta RASTER CALCULATOR, en el cual, mediante el uso de Log_{10} se consiguió identificar la red hídrica en la microcuenca, tanto su quebrada como sus afluentes y efluentes. Las ramificaciones de la red

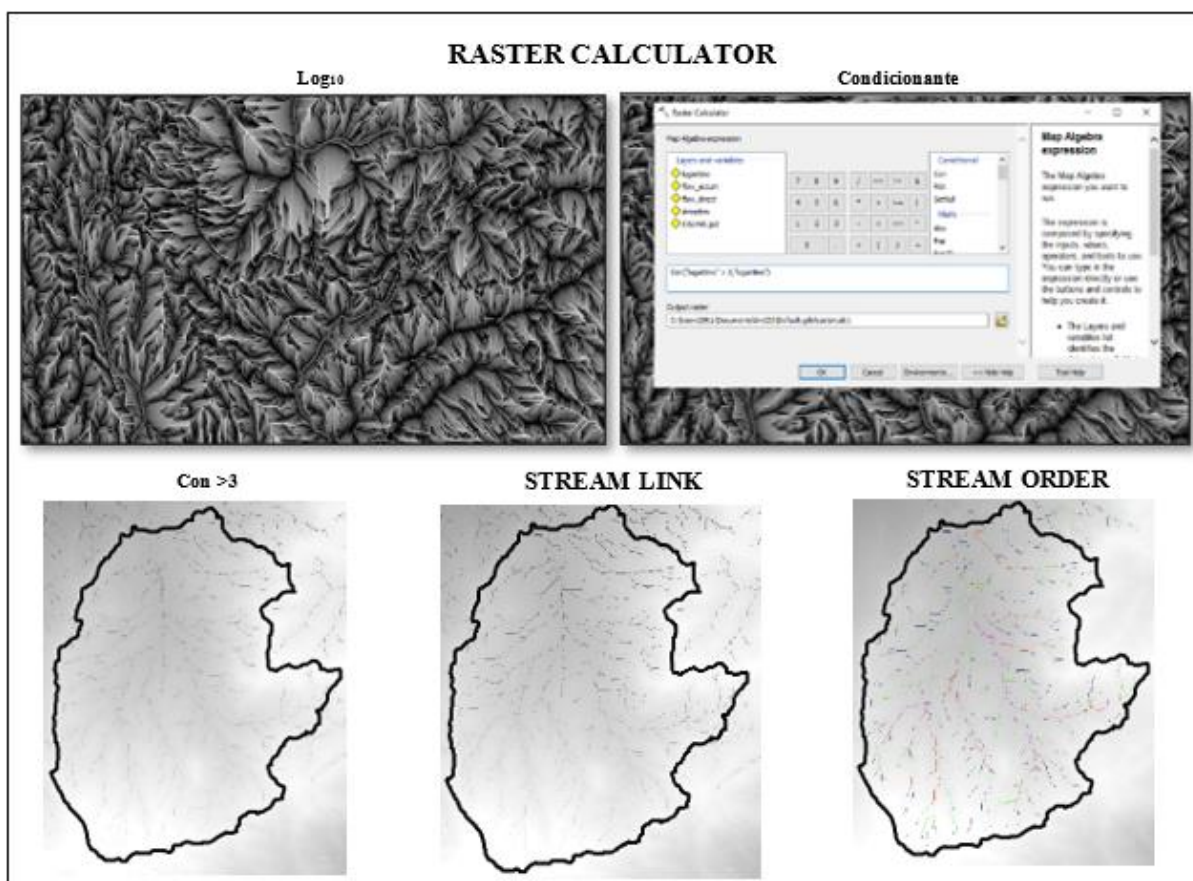
Generación de red hídrica

Una vez culminado el proceso de creación de la red hídrica, se determinaron las zonas de acumulación o la concentración de flujo de agua. El proceso consistió en calcular las longitudes de drenajes y posteriormente obtener la densidad de drenaje mediante la herramienta LINE DENSITY.

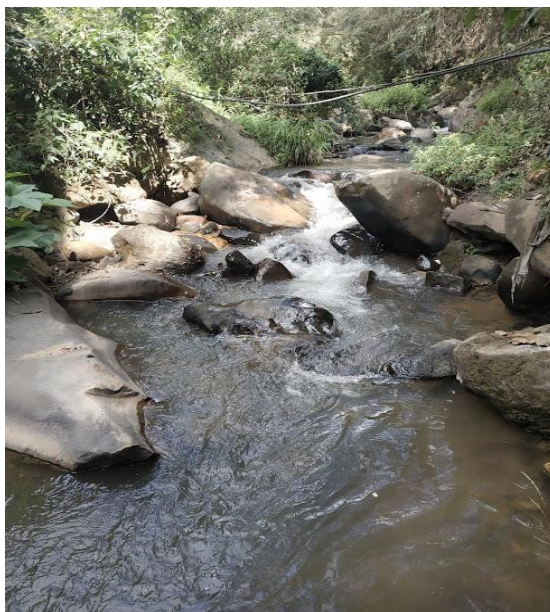
Coluvio Aluvial, sector Quebrada "Las Totoras".

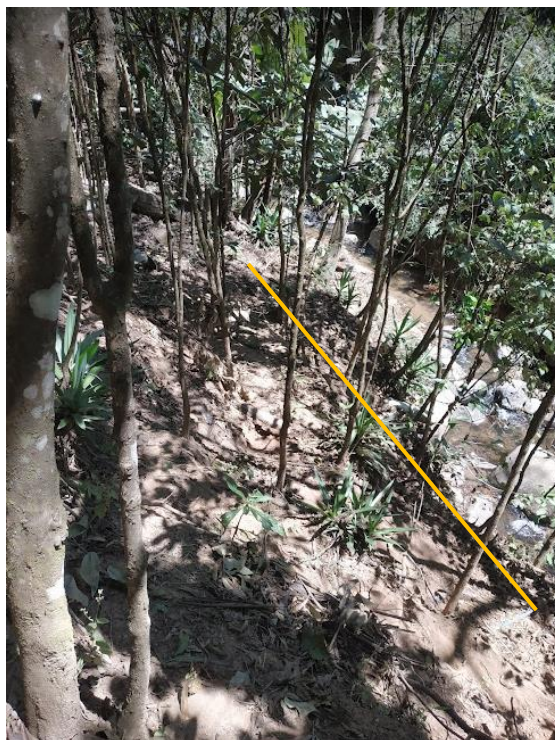
Relieve colinado muy bajo (R2): Estas zonas se caracterizan por tener pendientes suaves que van desde los 5-12 %, presenta desniveles relativos de 5-10 m. Este tipo de unidad abarca 1,07 km² de la superficie de la microcuenca de estudio.

Relieve colinado muy bajo

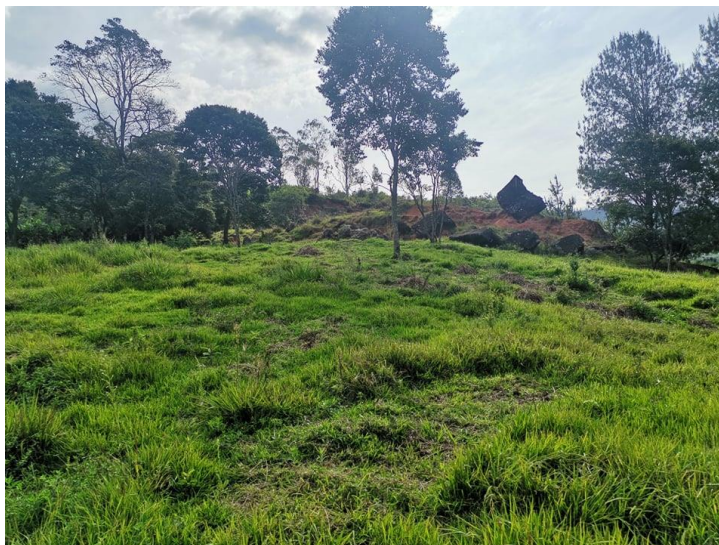
Relieve colinado medio (R4): Constituyen elevaciones con desniveles relativos que alcanzan los 100 m. Presentan pendientes fuertes de 40 a 70 % y desnivel relativo entre 50 a 100 m, presenta cimas redondeadas con valles en V, y erosión hídrica en cárcavas, cubierto por vegetación herbácea y en menor porcentaje arbórea.

Figura 17
Relieve colinado medio

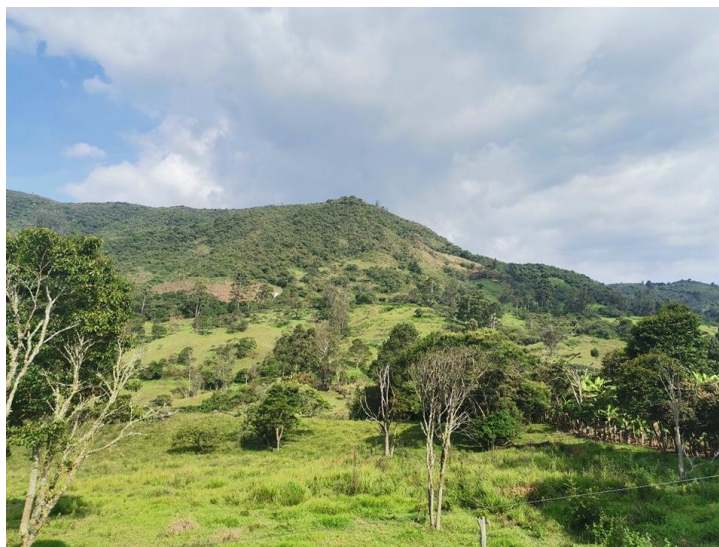
Relieves colinado alto (R5): Constituyen elevaciones con cimas agudas y redondeadas con pendientes que van de media a fuerte que alcanzan unos 200 metros. Este tipo de unidad morfológica tiene una pendiente de 40 a 70 % con un desnivel de 100 a 200 m, con cimas agudas formado litológicamente en la Unidad Ahuaca, presenta erosión hídrica en barrancos.

Figura 18
Relieve colinado alto

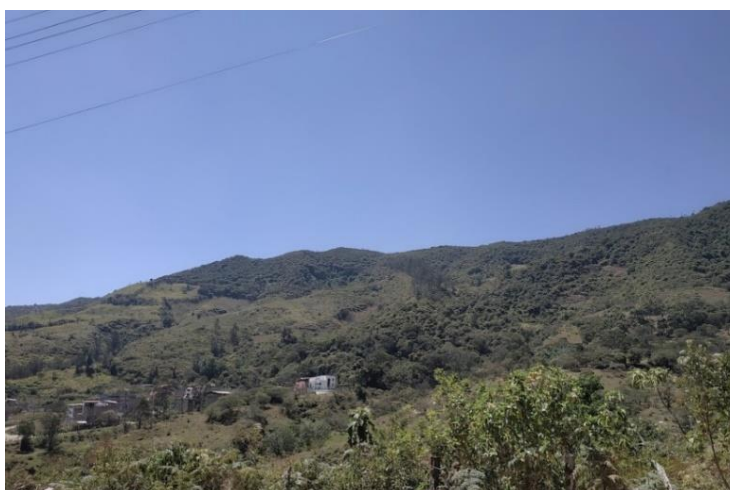
Relieves colinado muy alto (R6): Constituyen elevaciones con desniveles relativos de hasta 300 m, con pendientes que van de medio a fuertes. En el sector de Loma de Ramos de la parroquia Lucero, esta unidad tiene pendiente muy fuerte de 70 a 100 % con desnivel de 200 a 300 m, presenta cimas agudas con erosión en barrancos formando valles tipo V.

Relieve colinado muy alto

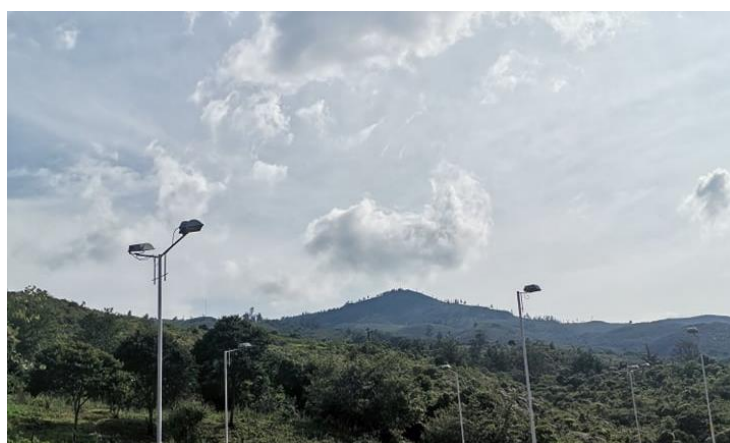
Relieves colinado montañoso (R7): La geoforma tiene pendientes fuertes de 40 a 70 %, con desnivel que sobrepasa los 300 m, presenta cimas redondeadas con valles tipo V, litológicamente se encuentra en la Unidad Ahuaca, la erosión que presenta es en surcos y barrancos.

Relieve colinado montañoso

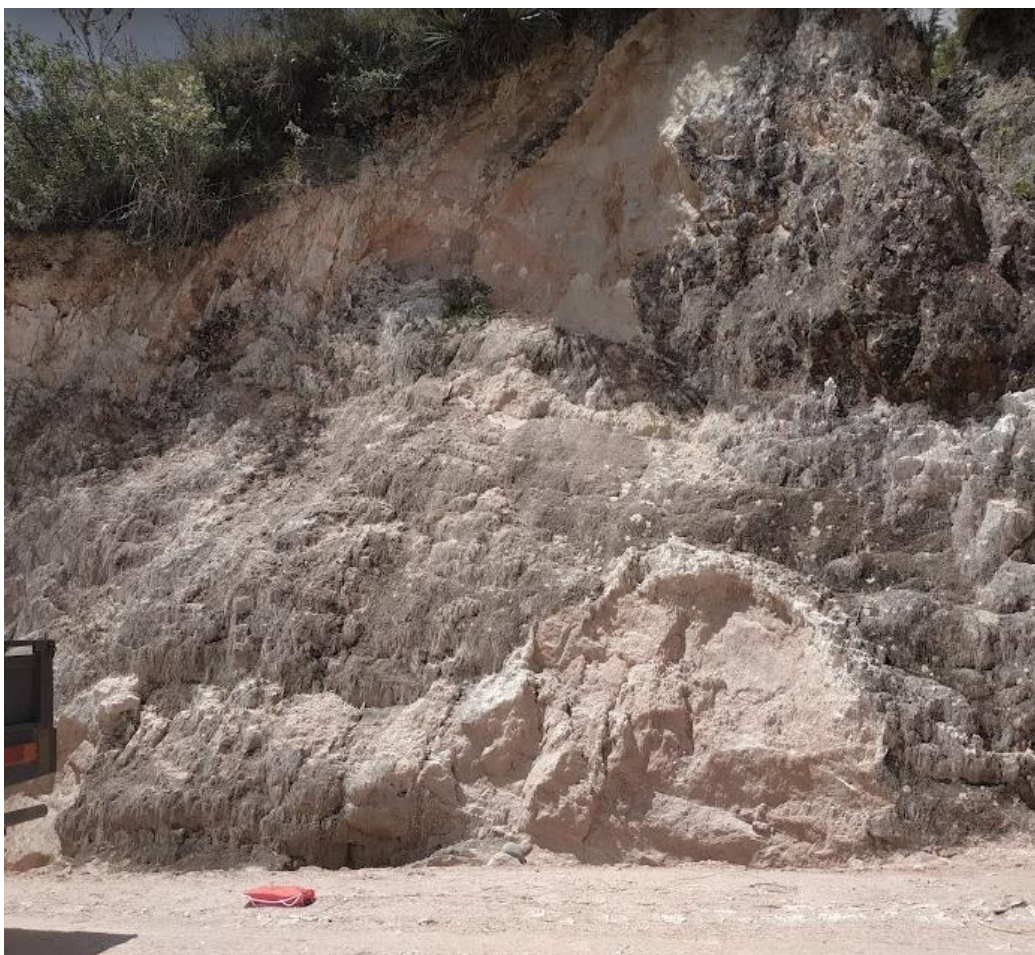
Tobas dacíticas grises y rosas meteorizadas.

Este tipo de roca se caracteriza por su alto contenido de hierro, macroscópicamente fue posible identificar la presencia de feldespatos, plagioclasas, biotita y piroxenos. Por otro lado, es importante mencionar que gran cantidad del área de la microcuenca presenta este tipo de rocas ígneas en estado de meteorización, especialmente en la etapa de descomposición, ya que ha incrementado el contenido de arcilla y de suelo, aparentemente por procesos químicos y atmosféricos.

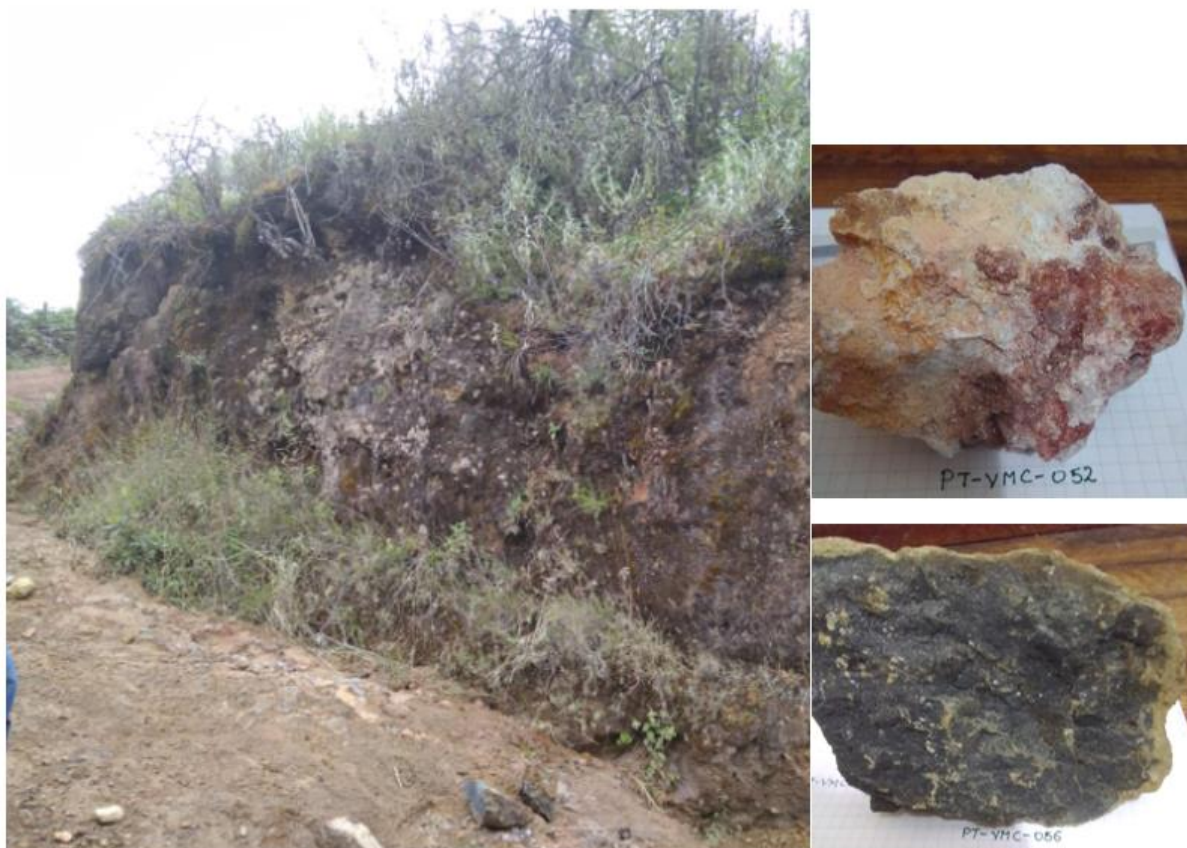
Tobas dacíticas meteorizadas con presencia de andesitas piroxénicas

En cuanto a la descripción macroscópica de las tobas dacíticas meteorizadas fue posible identificar la presencia de feldespatos, plagioclasas, biotita y piroxenos. En la descripción macroscópica de las andesitas piroxénicas se identificó que poseen matriz densa de color gris por su alto contenido de piroxenos, además, dentro de su estructura presenta biotita, plagioclasas cálcicas, anfíboles y vidrio volcánico.

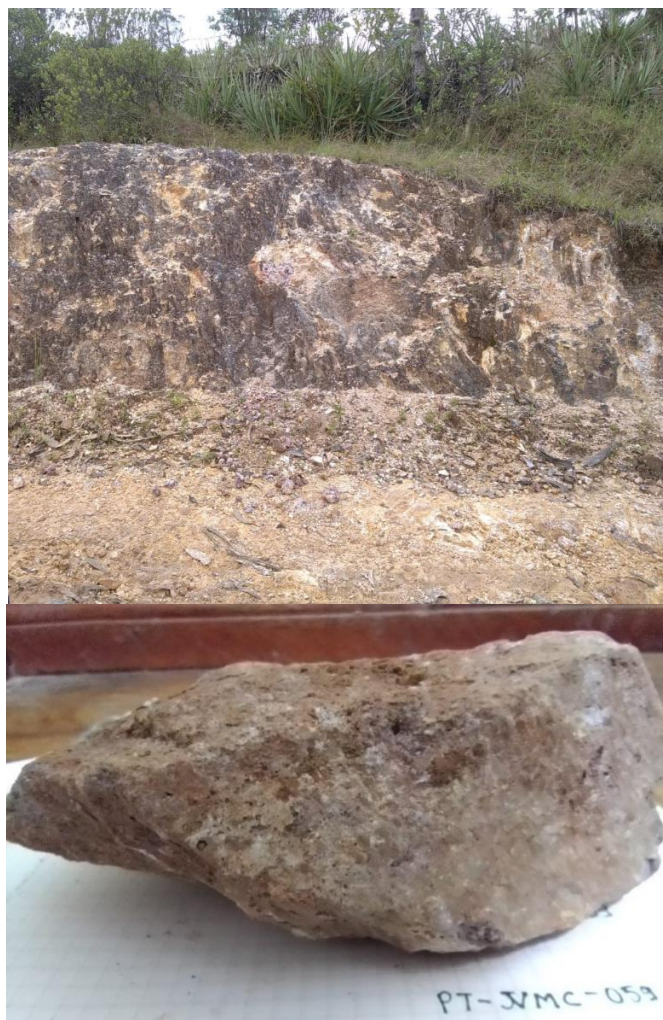
Tobas riolíticas a dacíticas rosas y rojizas

La descripción macroscópica de este tipo de rocas permitió identificar la presencia de minerales como cuarzos, feldespatos potásicos y minerales ferromagnesianos como la biotita, moscovita y hematites, característicos de rocas ígneas como las riolitas y dacitas, propias de la Unidad Ahuaca.

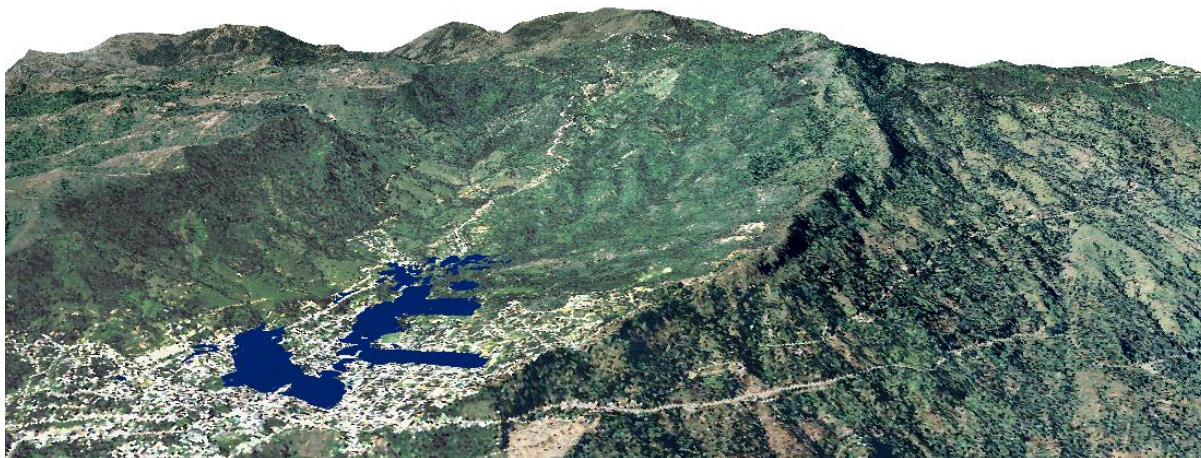
Figura 31
Zonas de inundación

A partir del análisis y procesamiento de los modelos ráster para la determinación del nivel de amenaza por inundaciones presente en la microcuenca “Las Totoras”, se han obtenido los siguientes resultados: Nivel de amenaza Muy bajo, Bajo, Medio, Alto y Muy Alto, dentro de los cuales, los niveles de muy baja amenaza ocupan un área de 2,06 km², representando un 21,42 % del total de la zona de estudio; el nivel de amenaza baja se encuentra presente en 2,56 km², representando el 26,67 %. Por otro lado, el nivel medio de amenaza por inundaciones abarca una superficie de 1,97 km², representando el 20,45 % del total de la microcuenca. Finalmente, los niveles alto y muy alto ocupan una superficie de 2,50 km² y 0,53km² respectivamente.

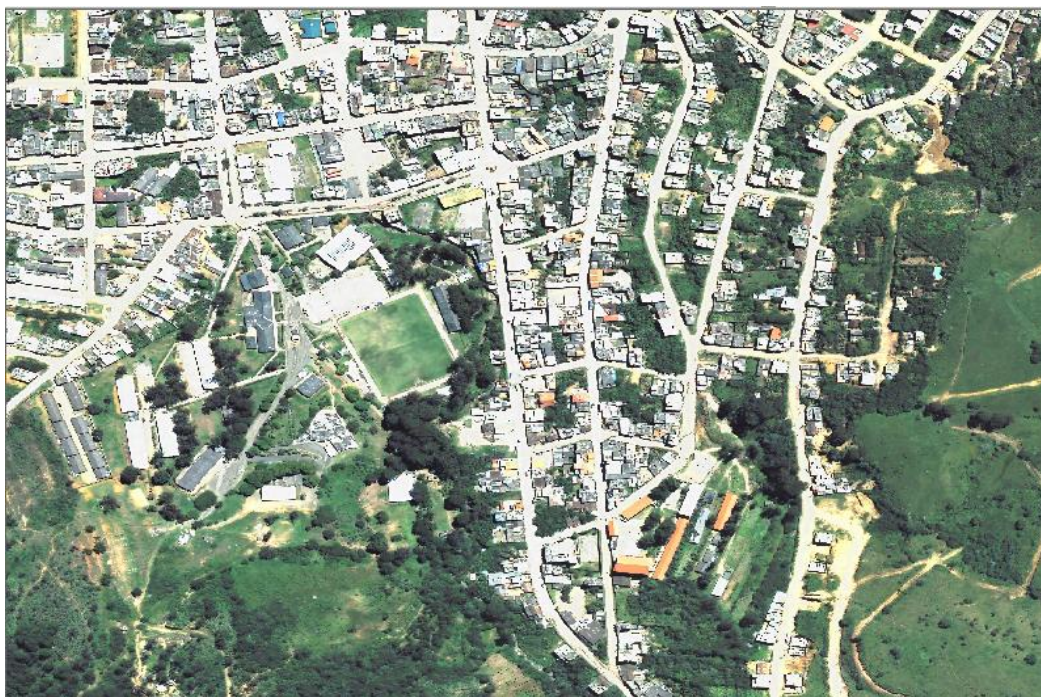
Figura 38
Zonas susceptibles a inundaciones

Nota. Imagen satelital de zonas afectadas de la parroquia Cariamanga, obtenida a partir de SIGTIERRAS (2022).

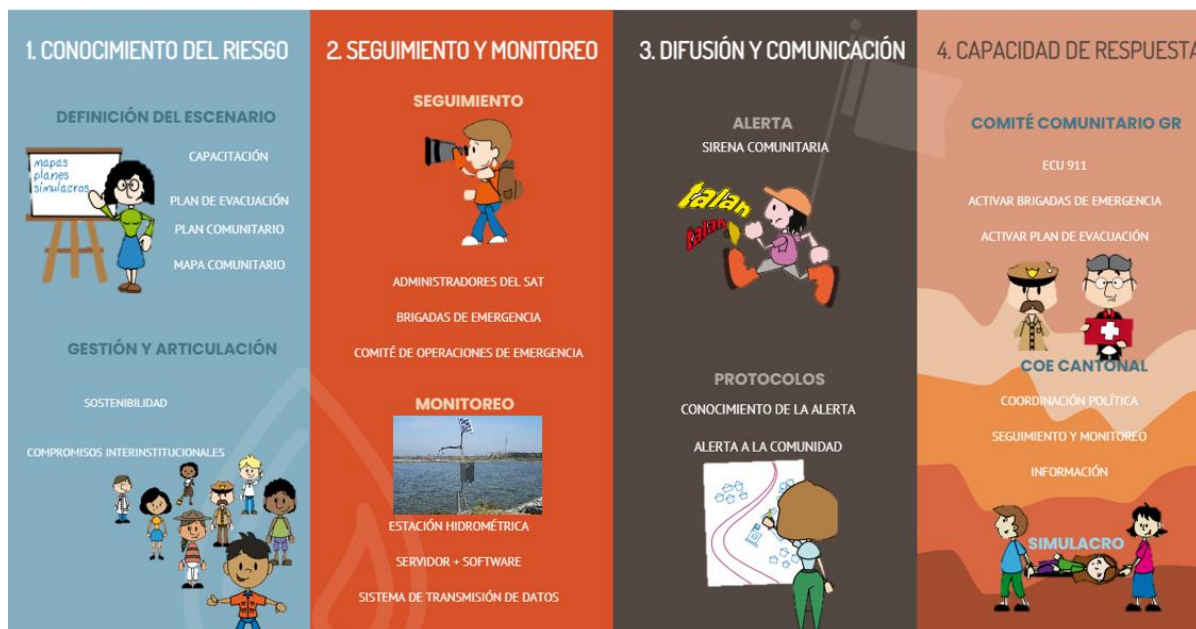
Figura 45
Componentes de SAT

El Sistema de Alerta Temprana constituye una estructura operativa de preparación para la respuesta, con permanente organización y participación de la población. En la implementación participan un conjunto de actores, siendo el Comité Comunitario de Gestión de Riesgos (CCGR) el elemento fundamental para propiciar la participación de la población afectada.
