Universidad  
Nacional  
de Loja

Zonificación de susceptibilidad a deslizamientos en zonas urbanas  
de las parroquias: San Sebastián de Sígsig, Guel y Cutchil, cantón  
Sígsig, provincia Azuay.

Trabajo de Titulación previo a la  
obtención del título de Ingeniero  
en Geología Ambiental y  
Ordenamiento Territorial

2023

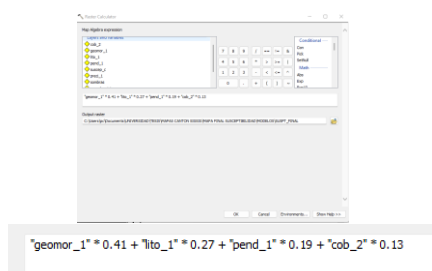
**Figura 16.** Suma de rasters de factores condicionantes, utilizando la herramienta “Raster Calculator”

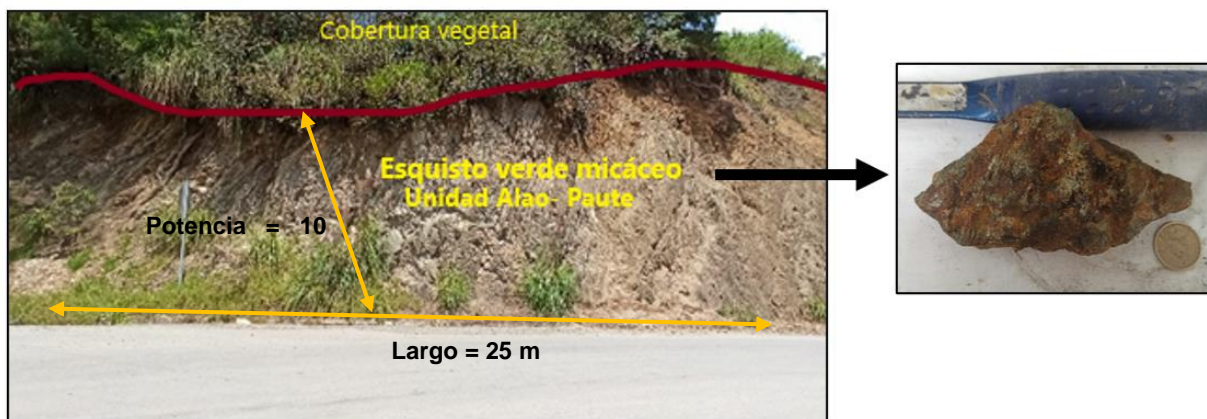
**Figura 18.** Afloramiento perteneciente a la Unidad Alao-Paute por el barrio Palopamba

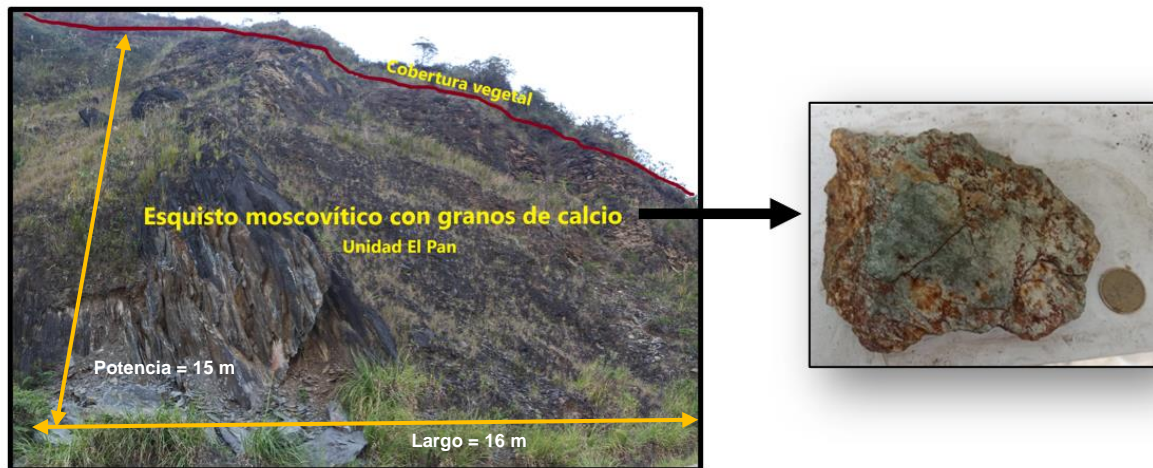
**Figura 20.** Afloramiento perteneciente a la Unidad El Pan, por el barrio Dudaloma

Se ubica en el margen derecho de la vía de tercer orden que se dirige al barrio Rumimachay se encuentra al nor-este de la parroquia Guel

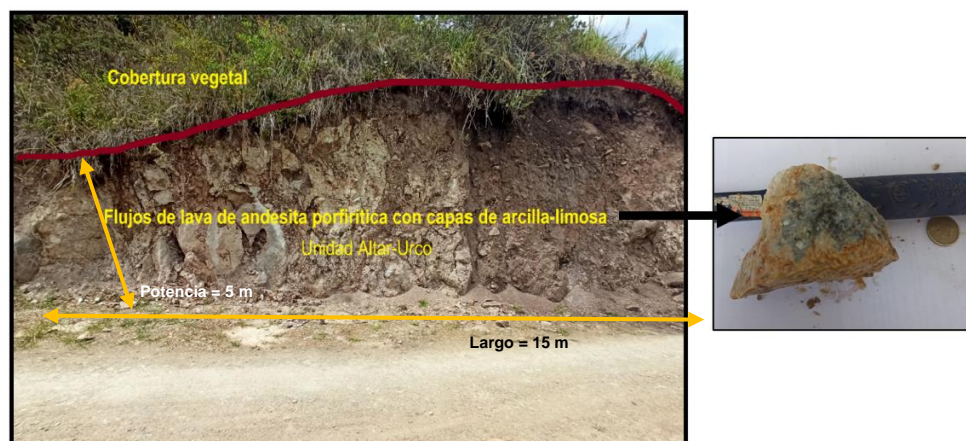
**Figura 21.** Afloramiento perteneciente a la Unidad Altar Urco por el sector El Chorro Huapuca

Se ubica en el margen izquierdo de la vía que se dirige a la parroquia de Ludo, se encuentra al sur-oeste de la parroquia Cutchil.

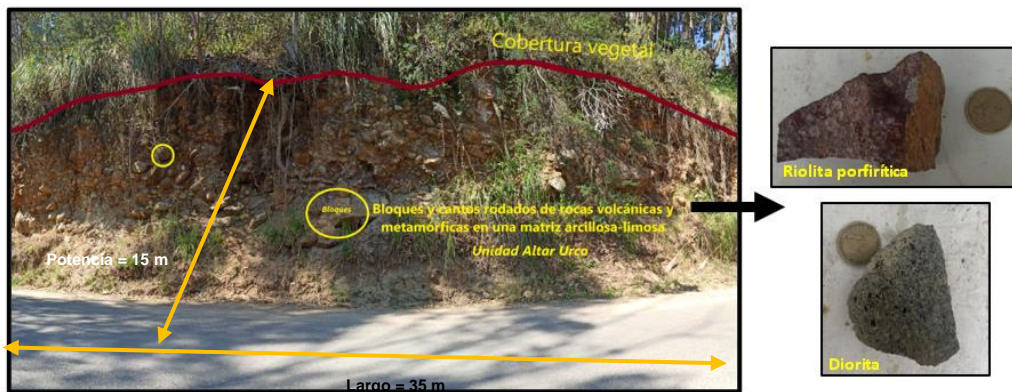
**Figura 22.** Afloramiento perteneciente a la Unidad Altar Urco, barrio Pucallpa

Se ubica en el barrio Pucallpa, en el margen izquierdo de la vía de segundo orden que se dirige a la parroquia Guel, se encuentra al nor-oeste de la parroquia Guel.

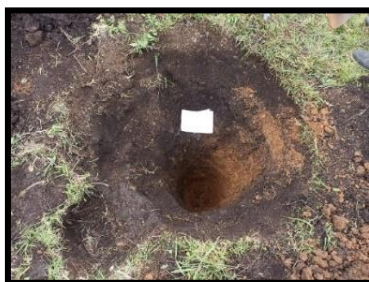
**Figura 30.** Calicata N. 1. Parroquia Cutchil, barrio: Satunsaray

La Calicata 1 se localiza en la parroquia de Cutchil, en el barrio Satunsaray en un sector específico donde anteriormente no ha sido removido por el ser humano, en las coordenadas tomadas en DATUM/WGS84: x:746992,74; y: 9665647,32; z:2950 m.s.n.m.

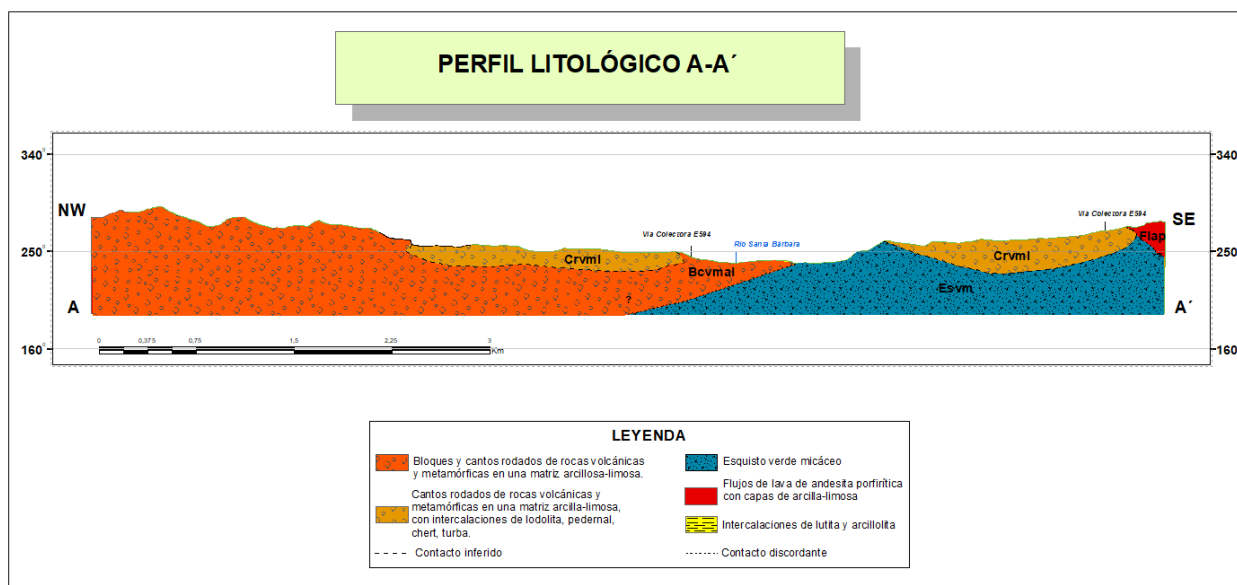
**Figura 32.** Perfil litológico “A” de las zonas urbanas de las parroquias San Sebastián de Sígsg, Guel y Cutchil.

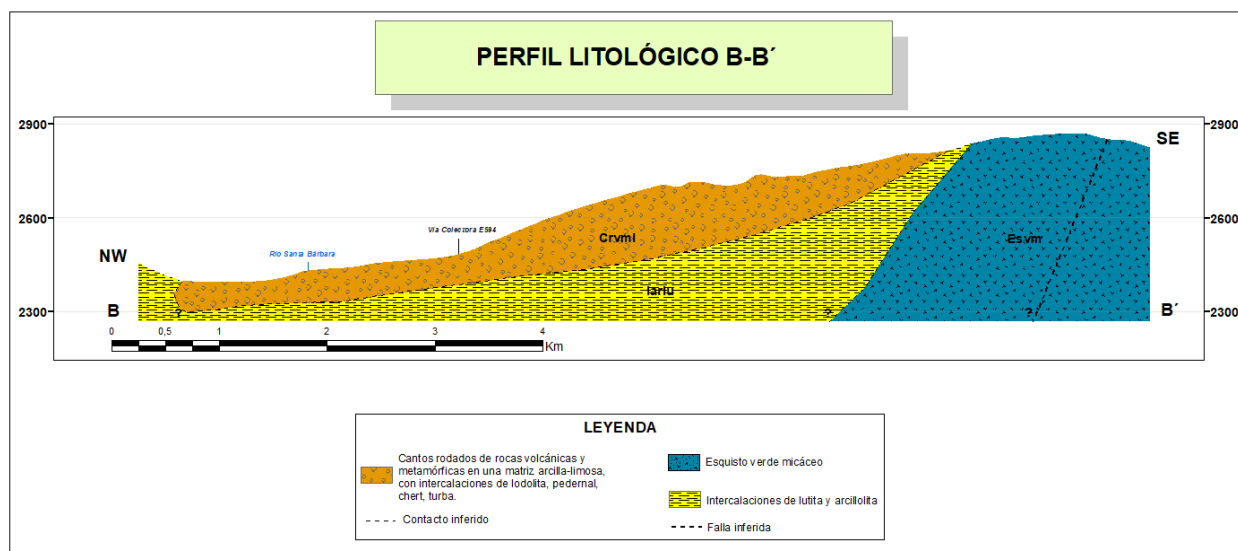
**Figura 33.** Perfil litológico “B” de las zonas urbanas de las parroquias San Sebastián de Sígsig, Guel y Cutchil.

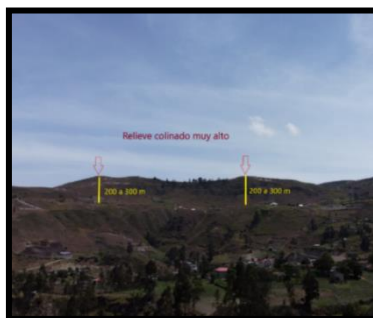
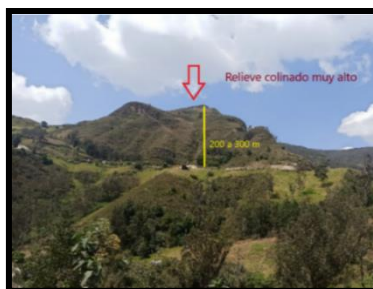
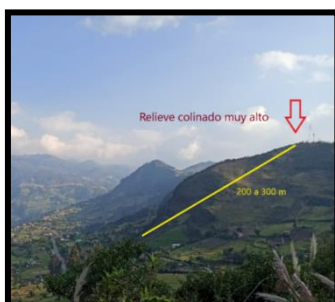
Esta unidad geomorfológica se encuentra ubicada al nor-oeste y sur-este del polígono de estudio, sus principales características morfométricas son: forma de la cima: aguda, forma de la vertiente: rectilínea, pendiente desde media (25 - 40%) hasta muy fuerte (70 - 100%), desnivel relativo de 200 a 300 metros, y una longitud de la vertiente mayor a 250 metros. Además, es relevante mencionar que se encuentra representado con un área aproximada de 5.28 km<sup>2</sup>, los poblados que se encuentran ubicados sobre el relieve en mención son: Rumimachay, Quinchote, Piblia y Rurcag. Las formaciones geológicas en donde se encuentran este tipo de relieves son: Unidad Alao Paute, Depósito Coluvial y Unidad El Pan. }

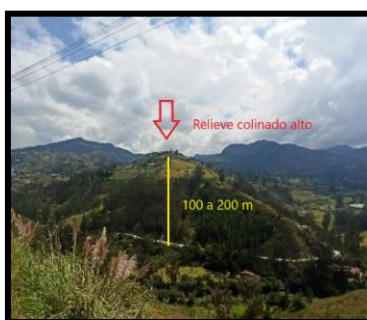
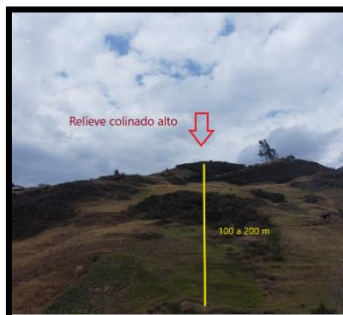
Esta unidad geomorfológica se encuentra ubicada al este y sur del polígono de estudio, sus principales características morfométricas son: forma de la cima: aguda, forma de la vertiente: rectilínea, pendiente desde 25 - 70%, desnivel relativo de 100 a 200 metros, y una longitud de la vertiente de 250 a 500 metros. Además, es relevante mencionar que se encuentra representado con un área aproximada de 5,28 km<sup>2</sup>. Las formaciones geológicas en donde se encuentran este tipo de relieves son: Unidad Alao Paute, Depósito coluvial y Unidad Altar Urco.

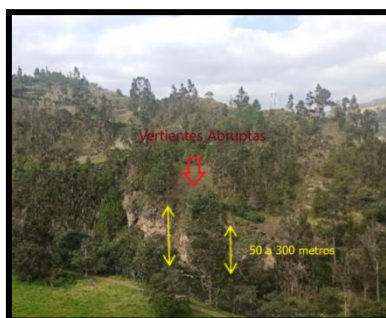
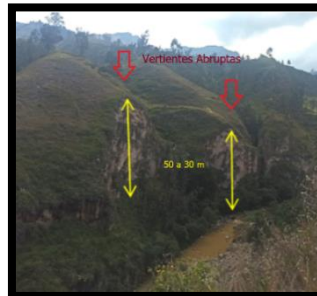
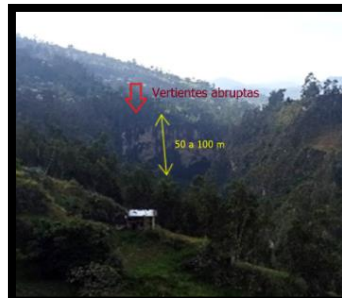
Esta unidad geomorfológica se encuentra distribuida en la parte nor-este de la superficie del área de estudio, sus principales características morfométricas son: forma de la vertiente: rectilínea, pendiente: desde fuerte (40 - 70%) a muy fuerte (70 - 100%), un desnivel relativo predominante de 50 a 300 metros, y una longitud de la vertiente de los 50 hasta los 500 metros. Además, es importante mencionar que se encuentra representado con un área aproximada de 0.35km<sup>2</sup>. La formación geológica la cual se encuentran sobre este tipo de representación del terreno es Depósito Coluvial.

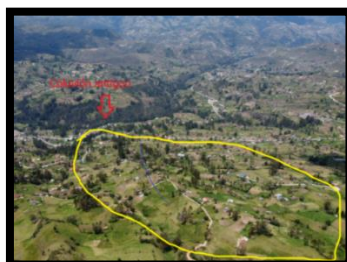
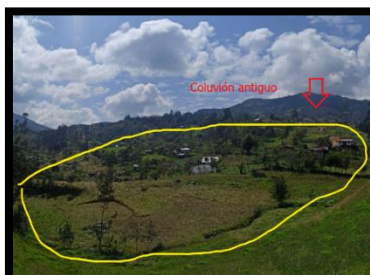
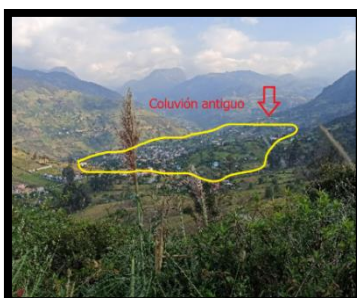
Esta unidad geomorfológica se encuentra distribuida en gran parte de la superficie cantonal, sus principales características morfométricas son: forma de la vertiente: convexa, pendiente: desde media (12 - 25%) a media-fuerte (25 - 40%), un desnivel relativo predominante de 15 a 50 metros, y una longitud de la vertiente de los 50 hasta los 250 metros. Además, es relevante mencionar que se encuentra representado con un área aproximada de 9.77 km<sup>2</sup>, en donde se encuentran asentados los siguientes poblados: San Sebastián de Sígsg, Guel, Cutchil, Zhimbrug, entre otros. Los Depósitos Coluviales es la formación sobre la cual se encuentran este tipo de representación del terreno.

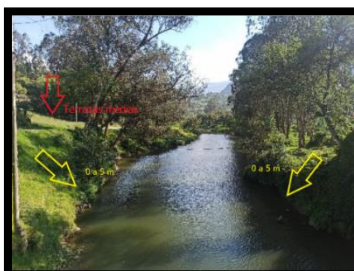
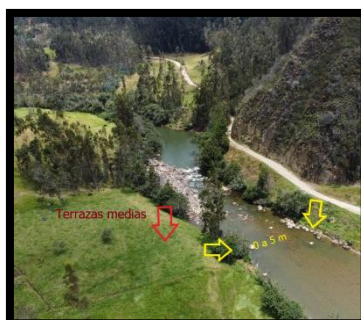
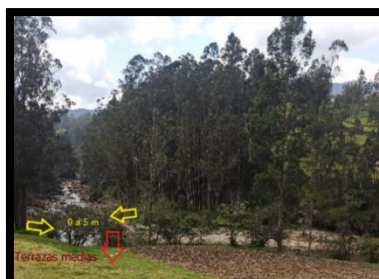
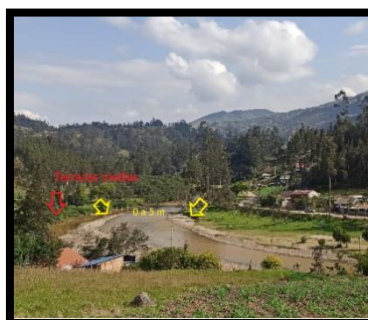
Esta unidad geomorfológica se encuentra representada en la parte sur del área de estudio, sus principales características morfométricas son: pendiente muy suave (2 - 5%), y un desnivel relativo de 0 a 5 metros. Además, es relevante mencionar que se encuentra representado con un área aproximada de 0.35 km<sup>2</sup>, ubicándose en las orillas del río Santa Bárbara.

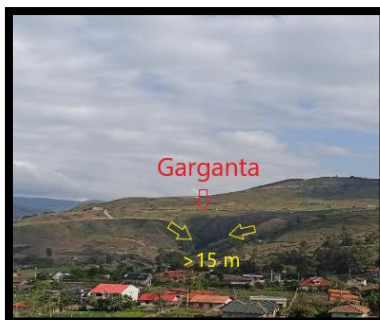
**Figura 57.** Garganta, sector Pucallpa

Esta unidad geomorfológica se encuentra representada en la parte norte del área de estudio, sus principales características morfométricas son: pendiente muy medias (35- 55%) hasta muy fuerte (55-100%) y un desnivel relativo de > 15 metros. Además, es relevante mencionar que se encuentra representado con un área aproximada de 0.07 km<sup>2</sup>, se ubica entre una quebrada. La Unidad Altar Urco y Depósito Coluvial son la formación sobre la cual se encuentran este tipo de representación del terreno.

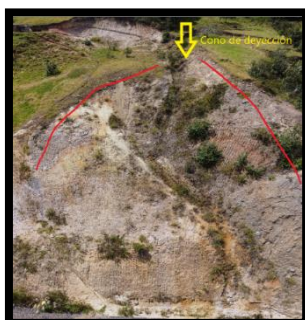
**Figura 58.** Depósito de deslizamiento, sector Yanacocha

Esta unidad geomorfológica se origina a consecuencia de deslizamientos que se han originado en un solo o varios episodios de descarga, producto de la morfodinámica del sector. Esta unidad se ha determinado por medio de la elaboración del inventario de deslizamientos.

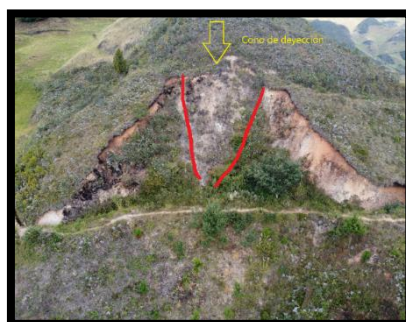
**Figura 59.** Depósito de deslizamiento, sector Pucalá

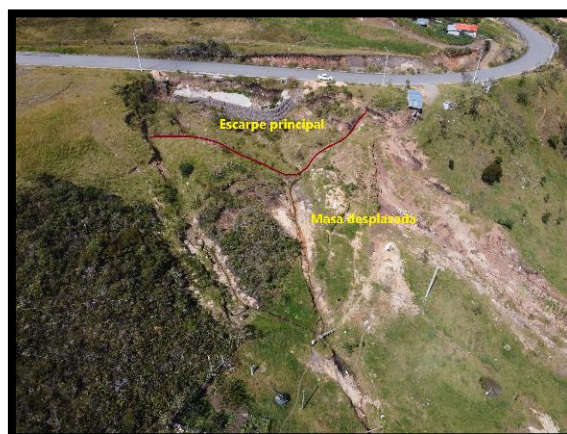
**Figura 75.** Deslizamiento 1. x: 744810,226; y: 9657952,441; z:2834,61

El deslizamiento 1 se ubica en el barrio Tulaca, en la parroquia Cutchil, posee una dirección de movimiento hacia NE. Se ubica la parte inferior del carril derecho de la vía E954. Los flancos del deslizamiento se encuentran deformados y muy agrietados. Como información histórica se menciona que el deslizamiento ha provocado grandes afectaciones en el terreno del lugar, provocando un asentamiento y fisuras producto de las filtraciones de agua-lluvia, se manifiesta en la información que hace algunos años atrás el movimiento causó el colapso total de una vivienda y provocó el fallecimiento de una persona.

Actualmente el movimiento se encuentra en estado latente, por lo que se ha ejecutado medidas de estabilización en el sector, colocando un muro de gaviones en la corona y mantenimiento de las acequias para el drenaje de aguas lluvias en la parte alta del deslizamiento, los flancos se encuentran altamente agrietados en donde escurre agua-lluvia continuamente. Presenta un estilo múltiple, debido a que presenta movimientos repetidos del mismo tipo, provocando agrandamiento de la superficie de falla. Con respecto a su distribución se lo considera ensanchándose, debido a que la superficie de falla se está expandiendo en los dos flancos. El material se ha desplazado a lo largo de la superficie de falla cóncava, por lo que se lo clasifica como un deslizamiento rotacional con un mayor porcentaje de arenas de un material arcilloso-limoso de origen coluvial de plasticidad media y muy húmedo.

La deformación del terreno con respecto a su severidad, se considera como media, debido a que al caminar se puede apreciar el agrietamiento y hundimiento del terreno; con respecto al modo de deformación es de tipo escalonamiento.

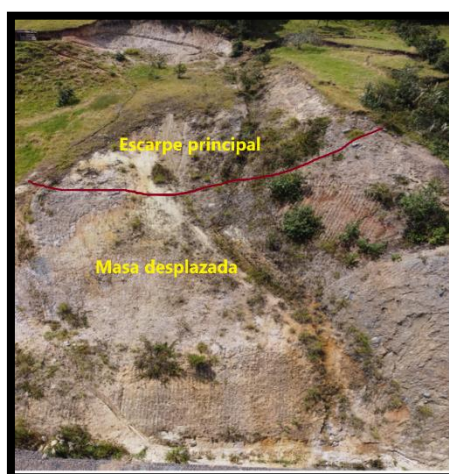
**Figura 76.** Deslizamiento 2. x: 744503,60; y: 9657899,56; z: 2819,8

El deslizamiento 2 se ubica en el barrio Yanacocha, en la parroquia Cutchil, posee una dirección de movimiento hacia NE. Se ubica en el hemisferio este de la vía E954.

Actualmente el movimiento se encuentra en estado latente, por lo que se ha ejecutado medidas de estabilización en el sector, colocando un muro de gaviones en el pie del talud. Presenta un estilo único, debido a que su distribución consiste de un solo movimiento por la superficie de falla. Con respecto a su distribución se lo considera que es progresivo, debido a que el material desplazado se extiende en dirección de la superficie de falla. El material se ha desplazado a lo largo de la superficie de falla, por lo que se lo clasifica como un

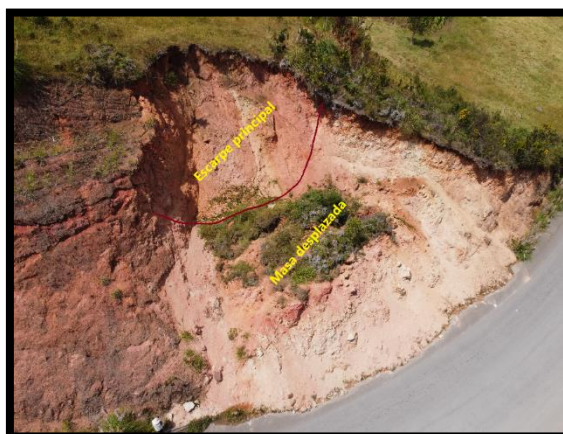
**Figura 77.** Deslizamiento 3. x: 743923,99; y: 9658376,54; z: 2739,35

El deslizamiento 3 se ubica en el barrio Satunsaray, en la parroquia Cutchil, posee una dirección de movimiento hacia NE. Se ubica en el hemisferio este de la vía E954.

Actualmente el movimiento se encuentra en estado activo, por la ejecución de una obra como medida de activo, debido a que el deslizamiento se encuentra actualmente moviéndose de manera continua y lenta. Presenta un estilo único, debido a que su distribución consiste de un solo movimiento por la superficie de falla. Con respecto a su distribución se lo considera ensanchándose, debido a que la superficie de falla se está expandiendo en los dos flancos. El material se ha desplazado a lo largo de la superficie de falla, por lo que se lo clasifica como un deslizamiento traslacional con un mayor porcentaje de material de finos compuesto por arcilla-limosa de origen coluvial de plasticidad media y con un estado de humedad seco.

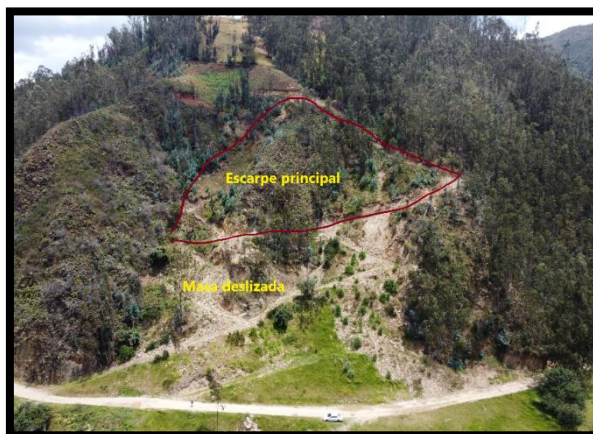
**Figura 78.** Deslizamiento 4. x: 745919,954; y: 9659504,096; z: 2450,42

El deslizamiento 4 se ubica en el barrio Curuncay, en la parroquia San Sebastián de Sígsig, posee una dirección de movimiento hacia NW. Se ubica al SW de la parroquia, en el margen de una vía de tercera vía cercana al río Santa Bárbara.

Actualmente el movimiento se encuentra en estado activo, debido a que el deslizamiento se encuentra actualmente moviéndose de manera continua y lenta. Presenta un estilo múltiple, debido a que presenta movimientos repetidos del mismo tipo, provocando agrandamiento de la superficie de falla. Con respecto a su distribución se lo considera ensanchándose, debido a que la superficie de falla se está expandiendo en los dos flancos. El material se ha desplazado a lo largo de la superficie de falla cóncava, por lo que se lo clasifica como un deslizamiento rotacional con un mayor porcentaje de material detritos compuesto de rocas metamórficas con capas de arcillas de plasticidad alta y con un estado de humedad húmedo.

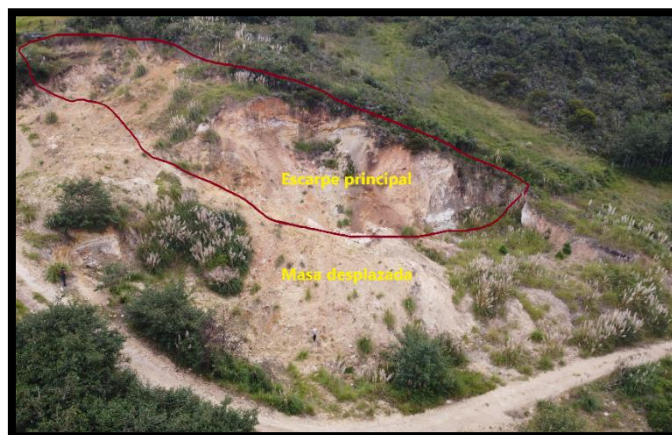
**Figura 79.** Deslizamiento 5. x: 744614,217; y: 9658801,687; z:2638,55

El deslizamiento 5 se ubica en el barrio Rascorral, en la parroquia Cutchil, posee una dirección de movimiento hacia NE. Se ubica al SW de la parroquia, en el margen de una vía de tercer orden.

Actualmente el movimiento se encuentra en estado activo, debido a que el deslizamiento se encuentra actualmente moviéndose de manera continua y lenta. Presenta un estilo múltiple, debido a que se presentan movimientos repetidos del mismo tipo, agrandando así la superficie de falla. Con respecto a su distribución se lo considera ensanchándose, debido a que la superficie de falla se está expandiendo en los dos flancos. El material se ha desplazado a lo largo de la superficie de falla cóncava, por lo que se lo clasifica como un deslizamiento rotacional con un mayor porcentaje de detritos en una matriz arcillo arenosa con plasticidad alta y con un estado de humedad seco.

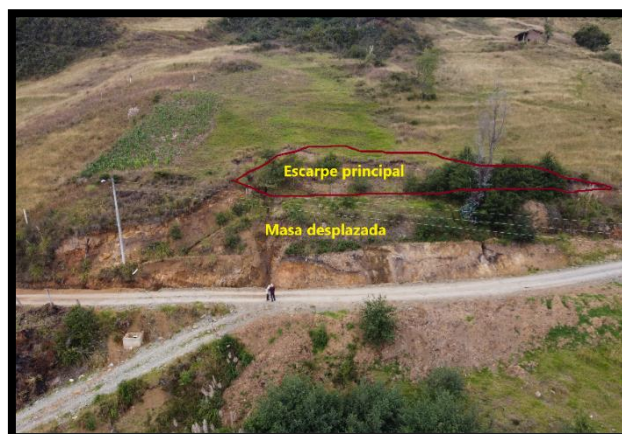
**Figura 80.** Deslizamiento 6. x: 744810,226; y: 9657952,441

El deslizamiento 6 se ubica en el barrio Pucalá, en la parroquia San Sebastián de Sígsig, posee una dirección de movimiento hacia NE. Se ubica al este de la parroquia, en el margen de una vía de tercer orden. Como información histórica se menciona que el deslizamiento ha provocado grandes afectaciones en el terreno del lugar, provocando un asentamiento y fisuras producto de las filtraciones de agua-lluvia que se acumulan en la corona del deslizamiento por lo que afecta directamente a la vía y al sector de Pucalá con asentamientos.

Actualmente el movimiento se encuentra en estado activa, en donde se han ejecutado medidas de estabilización en el sector, se ha colocado un sistema de drenaje para el control de las aguas lluvias. Presenta un estilo que es enjambre, debido a que existen dos eventos similares en la misma ladera provocados por el mismo factor detonante. Con respecto a su distribución se lo considera ensanchándose, debido a que la superficie de falla se está

expandiendo en los dos flancos. El material se ha desplazado a lo largo de la superficie de falla cóncava, por lo que se lo clasifica como un deslizamiento rotacional con un mayor porcentaje de detritos en una matriz arcillo arenosa con plasticidad alta y con un estado de humedad húmeda.

La deformación del terreno con respecto a su severidad, se considera como media, debido que la deformación es evidente, por la afectación y agrietamiento a las estructuras aledañas y e apreciable al caminar; con respecto al modo de deformación es de tipo escalonamiento.

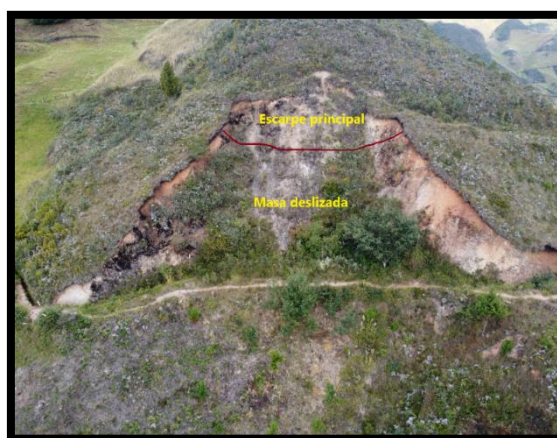
**Figura 81.** Deslizamiento 7. x: 746961,531; y: 9662951,975; z:2863,5

El deslizamiento 7 se ubica en el barrio Pucalá, en la parroquia San Sebastián de Sígsg, posee una dirección de movimiento hacia NE. Se ubica al este de la parroquia, en el margen de una vía de tercer orden.

Actualmente el movimiento se encuentra en estado estabilizado, por lo que se ha ejecutado medidas de estabilización en el sector, se ha colocado un sistema de drenaje para el control de las aguas lluvias. Presenta un estilo que es enjambre, debido a que existen dos eventos similares en la misma ladera provocados por el mismo factor detonante. Con respecto a su distribución se lo considera progresivo, debido a que el material desplazado se extiende en dirección de la superficie de falla. El material se ha desplazado a lo largo de la superficie de falla, por lo que se lo clasifica como un deslizamiento traslacional con un mayor porcentaje de detritos en una matriz arcillo arenosa con plasticidad alta y con un estado de humedad húmeda.

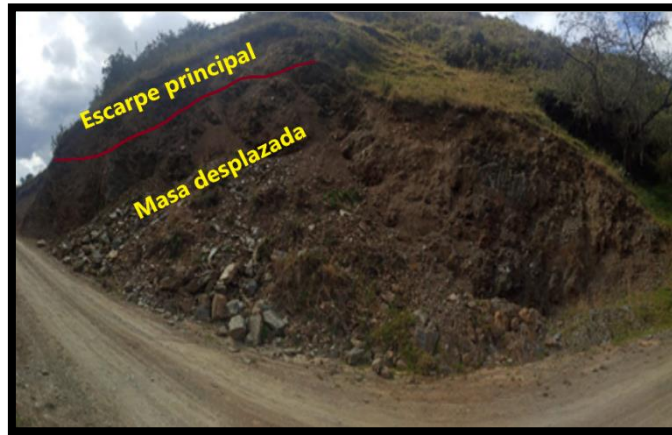
**Figura 82.** Deslizamiento 8. x: 747007,238; y: 9662471,682; z: 2768

El deslizamiento 8 se ubica en el barrio Portul, en la parroquia San Sebastián de Sígsg, posee una dirección de movimiento hacia SE. Se ubica al este de la parroquia, en el margen de una vía de tercer orden.

Actualmente el movimiento se encuentra en estado activo, debido a que el deslizamiento se encuentra actualmente moviéndose de manera continua y lenta. Presenta un estilo único, debido a que consiste de un solo movimiento que se desplaza en la dirección de la superficie de falla. Con respecto a su distribución se lo considera ensanchándose, debido a que la superficie de falla se está expandiendo en los dos flancos. El material se ha desplazado a lo largo de la superficie de falla, por lo que se lo clasifica como un deslizamiento traslacional con un mayor porcentaje de detritos de rocas metamórficas con capas finas de arcillas, las cuales son plásticamente altas y con un estado de humedad muy húmedo.

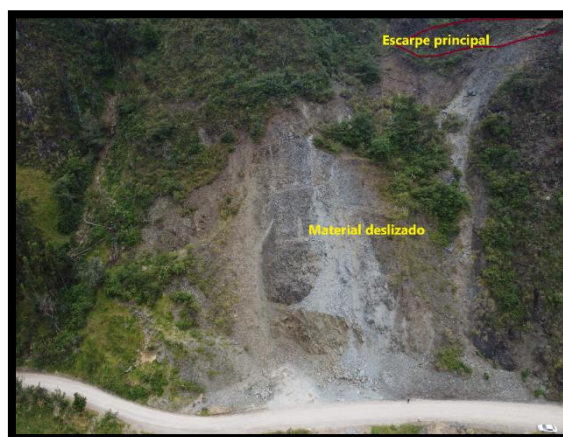
**Figura 83.** Deslizamiento 9. x: 748410,174; y: 9665693,575; z: 2595,52

El deslizamiento 9 se ubica en el barrio Dudaloma, en la parroquia Guel, posee una dirección de movimiento hacia NE. Se ubica al este de la parroquia, en el margen de una vía de tercer orden.

Actualmente el movimiento se encuentra en estado activo, debido a que el deslizamiento se encuentra actualmente moviéndose de manera continua y lenta. Presenta un estilo múltiple, debido a que presenta movimientos repetidos del mismo tipo, provocando agrandamiento de la superficie de falla. Con respecto a su distribución se lo considera, ensanchándose, debido a que la superficie de falla se está expandiendo en los dos flancos. El material se ha desplazado a lo largo de la superficie de falla, por lo que se lo clasifica como un deslizamiento traslacional con un mayor porcentaje de detritos de rocas metamórficas con capas finas de arcillas, las cuales son plásticamente altas y con un estado de humedad muy húmedo.

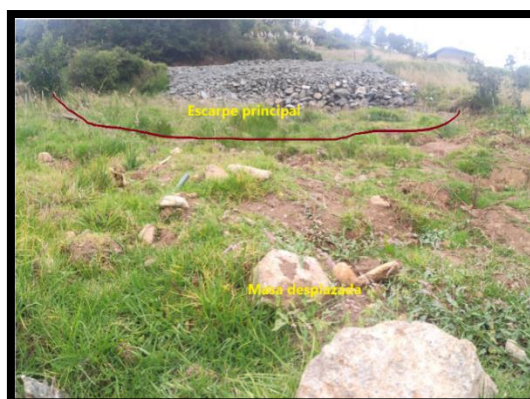
**Figura 84.** Deslizamiento 10. x: 747626,049; y: 9666685,926; z: 2661,3

El deslizamiento 10 se ubica en el barrio Chorroloma, en la parroquia Guel, posee una dirección de movimiento hacia NE. Se ubica al este de la parroquia, en el margen de una vía de segundo orden que se dirige a la parroquia Guel. Como antecedente histórico se menciona que el deslizamiento produjo las siguientes consecuencias: colapso del tanque de agua potable desabasteciendo del líquido vital a varias familias del sector, afectación de los terrenos utilizados para la actividad de agricultura y afectación de la vía de ingreso a la parroquia Guel.

Actualmente el movimiento se encuentra en estado latente, se ha colocado un muro de gaviones en la corona y mejorando el sistema de drenaje de la zona. Presenta un estilo único, debido a que consiste de un solo movimiento que se desplaza en la dirección de la superficie de falla. Con respecto a su distribución se lo considera que es decreciente, debido a que el tipo de distribución del movimiento activo en el cual el volumen del material se ha desplazada está decreciendo con el tiempo. El material se ha desplazado a lo largo de la

superficie de falla, por lo que se lo clasifica como un deslizamiento traslacional con un mayor porcentaje de detritos una matriz arcilla-limosa, las cuales son plásticamente altas y con un estado de humedad muy húmedo.

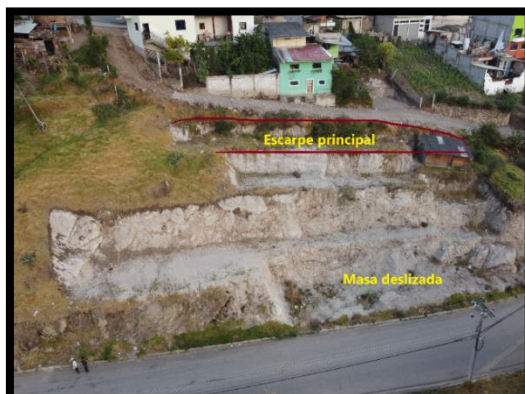
**Figura 86.** Deslizamiento 12. x: 745269,914; y: 9662790,650; z: 2503,77

El deslizamiento 12 se ubica en la parroquia San Sebastián de Sígsig, posee una dirección de movimiento hacia SW. Se ubica a las afuera de la parroquia, en el margen de una vía de segundo orden que se dirige al cantón Gualaceo.

Actualmente el movimiento se encuentra en estado estabilizado por lo que se ha ejecutado medidas de estabilización en el sector, se ha colocado un sistema de mitigación con terraceo. Presenta un estilo único debido a que su distribución consiste de un solo movimiento por la superficie de falla. Con respecto a su distribución se lo considera que es decreciente, debido a que el tipo de distribución del movimiento estabilizado en el cual el volumen del material se ha desplazada está decreciendo con el tiempo. El material se ha desplazado a lo largo de la superficie de falla, por lo que se lo clasifica como un deslizamiento traslacional con un mayor porcentaje de finos de arcilla-limosa, las cuales son plásticamente medias y con un estado de humedad seco.

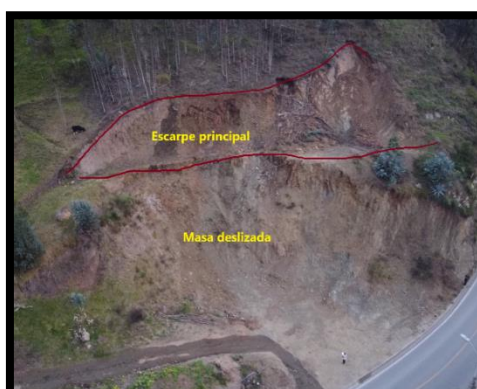
**Figura 87.** Deslizamiento 13. x: 745034,970; y: 9661713,744; z: 2401,23

El deslizamiento 13 se ubica en el barrio Alcacay, en la parroquia San Sebastián de Sígsg, posee una dirección de movimiento hacia NW. Se ubica en el margen de una vía de segundo orden que se dirige a la parroquia Cutchil.

Actualmente el movimiento se encuentra en estado activo, debido a que el deslizamiento se encuentra actualmente moviéndose de manera continua y lenta. Presenta un estilo múltiple, debido a que presenta movimientos repetidos del mismo tipo, provocando agrandamiento de la superficie de falla. Con respecto a su distribución se lo considera, ensanchándose, debido a que la superficie de falla se está expandiendo en los dos flancos. El material se ha desplazado a lo largo de la superficie de falla cóncava, por lo que se lo clasifica como un deslizamiento rotacional con un mayor porcentaje de detritos en una matriz arcilla-limosa, las cuales son plásticamente medias y con un estado de humedad húmedo.

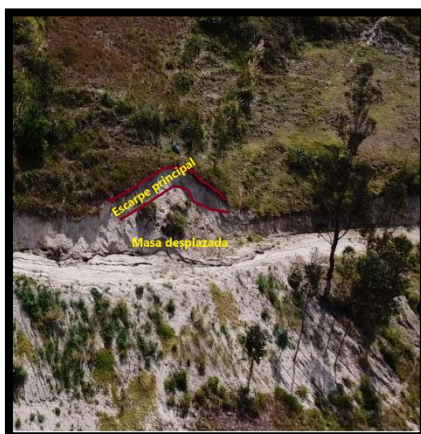
**Figura 88.** Deslizamiento 14. x: 744002,231; y: 9665759,501; z: 2381,8

El deslizamiento 14 se ubica en el barrio Zhimbrug, en la parroquia San Sebastián de Sígsig, posee una dirección de movimiento hacia NW. Se ubica a en el margen de una vía de tercer orden.

Actualmente el movimiento se encuentra en estado activo debido a que el deslizamiento se encuentra actualmente moviéndose de manera continua y lenta. Presenta un estilo múltiple, debido a que se presentan movimientos repetido del mismo tipo, provocando el agrandamiento de la superficie de falla. Con respecto a su distribución se lo considera que es progresivo, debido a que el material desplazado se extiende en dirección de la superficie de falla. El material se ha desplazado a lo largo de la superficie de falla, por lo que se lo clasifica

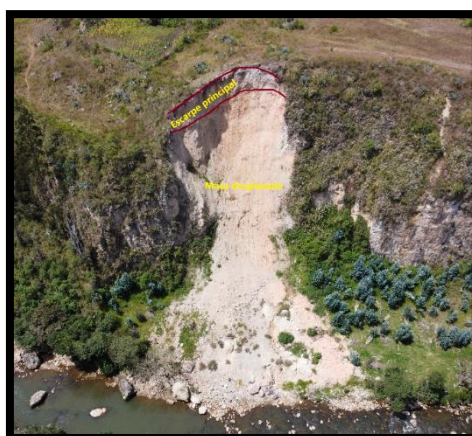
**Figura 89.** Deslizamiento 15. x: 744117,470; y: 9665938,794; z: 232822

El deslizamiento 15 se ubica en el, en la parroquia San Sebastián de Sígsg, posee una dirección de movimiento hacia SW. Se ubica dentro del parque arqueológico de Chobshi.

debido a que consiste en un solo movimiento del material desplazado. Con respecto a su distribución se lo considera, ensanchándose, debido a que la superficie de falla se está expandiendo en los dos flancos. El material se ha desplazado a lo largo de la superficie de falla, por lo que se lo clasifica como un deslizamiento traslacional con un mayor porcentaje de finos de arcilla-limosa, las cuales son plásticamente altas y con un estado de humedad húmeda.

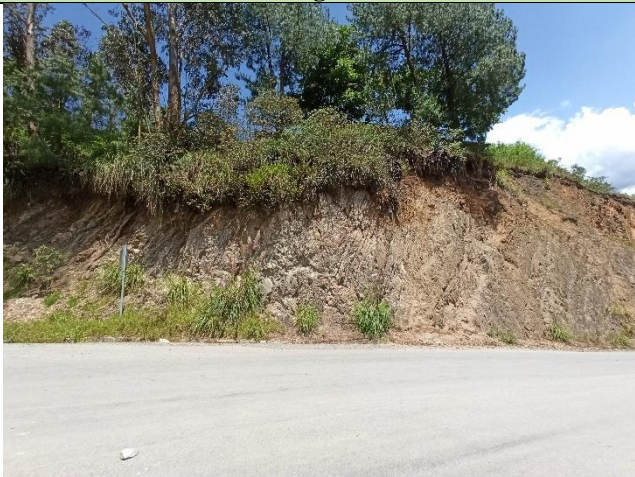
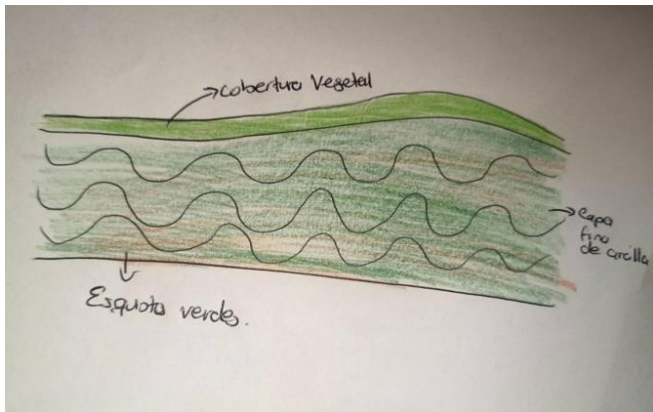
REGISTRO DE DESCRIPCIÓN DE AFLORAMIENTOS												
Tipo de afloramiento	Natural		Código	AF-PP-73	Fecha	22/12/2021						
	Artificial	X										
Ubicación geográfica												
Provincia	Azuay	Cantón	Sigsig	Parroquia	Cutchil							
DATUM: UTM/WGS84 Zona 17S		X:	744874.123						Dirección: SW			
		Y:	9661407.331									
		Z:	1095.610									
Dimensiones	Largo (m)	25 m		Potencia(m)	10 m							
Formación geológica	Unidad Alao-Paute			Vegetación	Herbáceo, Arbustivo.							
Descripción del afloramiento												
Rocas metamórficas foliada de tipo esquistos verde micáceo, con una dominancia de minerales de moscovita, clorita y biotita, se encuentra altamente meteorizado y con una capa fina arcilloso de coloración amarilla.												
Fotografía						Perfil Litológico

Descripción Litología												
Potencia (m)	No Estr.	EMR	GF	GM	GP	HUM	DS	ED	AD	MR	AZ	BUZ
	1	La	M	A	M	Hu	Fo	0.06-0.2mm	0.5-1mm	Ar	141	51SSW

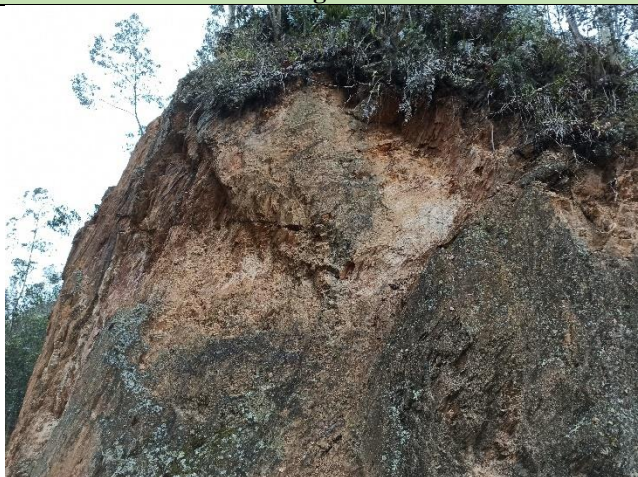
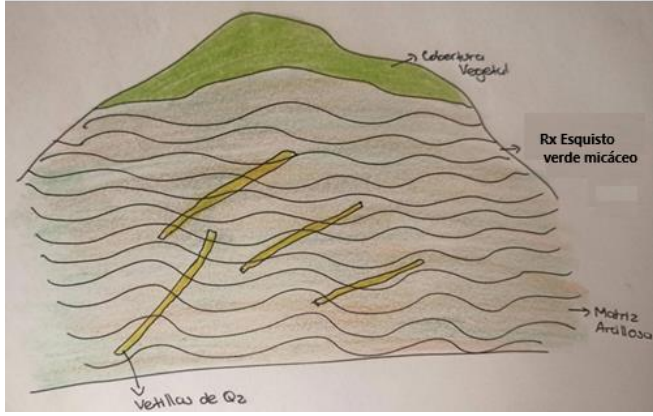
REGISTRO DE DESCRIPCIÓN DE AFLORAMIENTOS												
Tipo de afloramiento	Natural		Código	AF-PP-18	Fecha	11/12/2021						
	Artificial	X										
Ubicación geográfica												
Provincia	Azuay	Cantón	Sigsig	Parroquia	San Sebastián de Sigsig							
DATUM: UTM/WGS84 Zona 17S		X:	748421.297						Dirección: SW			
		Y:	9659288.704									
		Z:	1239.690									
Dimensiones	Largo (m)	45 m		Potencia(m)	25 m							
Formación geológica	Unidad Alao Paute			Vegetación	Matorral							
Descripción del afloramiento												
Rocas metamórficas foliadas de tipo esquisto micáceo con vetillas de 1 a 5 cm de cuarzo, medianamente meteorizadas con alto contenido de óxido de hierro, con fracturación de 5 a 10 cm entre rocas foliadas. Posee una capa fina de arcillas muy plásticas.												
Fotografía						Perfil Litológico

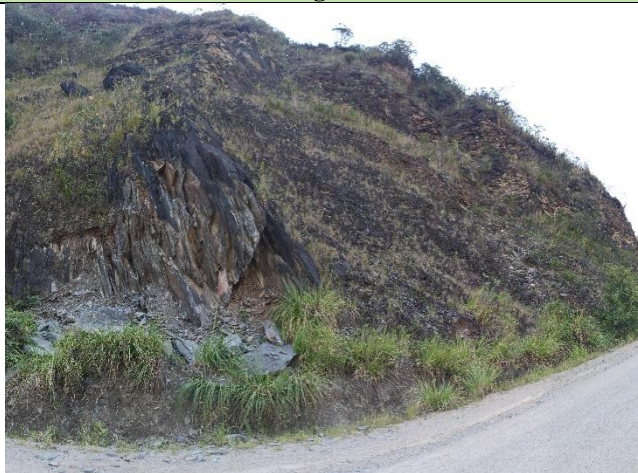
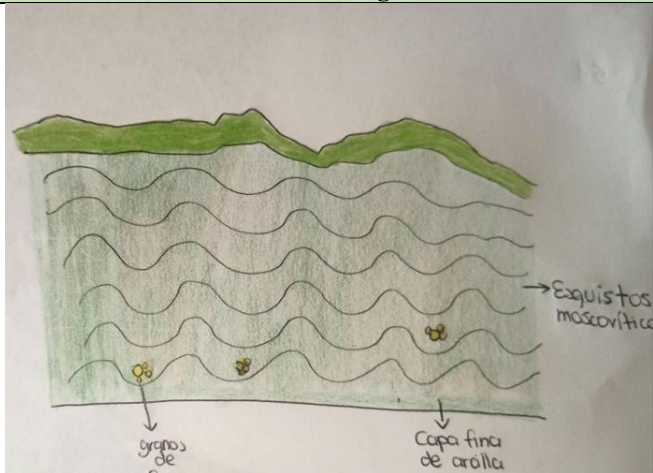
REGISTRO DE DESCRIPCIÓN DE AFLORAMIENTOS												
Tipo de afloramiento	Natural		Código	AF-PP-50	Fecha	6/1/2023						
	Artificial	X										
Ubicación geográfica												
Provincia	Azuay	Cantón	Sigsig	Parroquia	Guel							
DATUM: UTM/WGS84 Zona 17S		X:	748616.238						Dirección: NE			
		Y:	9665603.268									
		Z:	2553.460									
Dimensiones	Largo (m)	16 m			Potencia(m)	15 m						
Formación geológica	Unidad Alao Paute			Vegetación	Matorral							
Descripción del afloramiento												
Rocas metamórficas foliadas de tipo esquistos moscovíticos con grano de calcita, medianamente meteorizadas con alto contenido de óxido de hierro, con fracturación de 2cm entre rocas foliadas. Posee una capa fina de arcilla muy plástica.												
Fotografía						Perfil Litológico

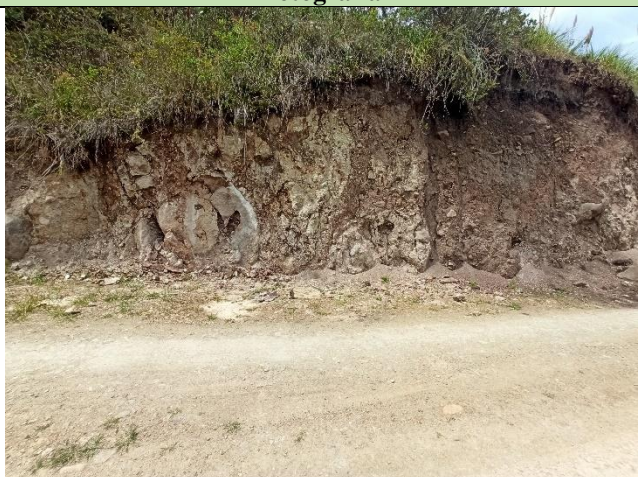
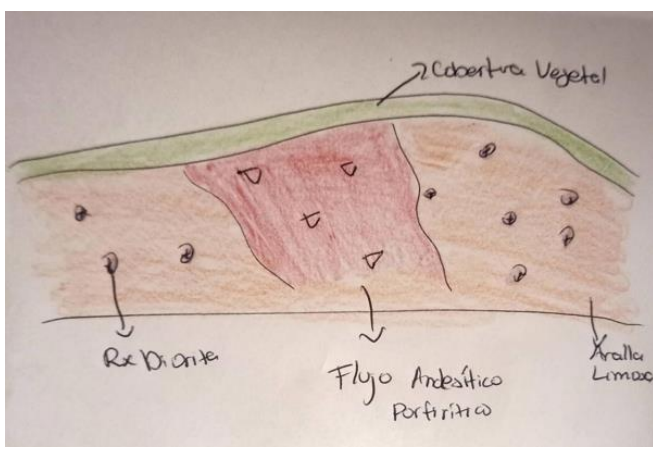
REGISTRO DE DESCRIPCIÓN DE AFLORAMIENTOS												
Tipo de afloramiento	Natural		Código	79	Fecha	07/01/2023						
	Artificial	X										
Ubicación geográfica												
Provincia	Azuay	Cantón	Sigsig	Parroquia	Cutchil							
DATUM: UTM/WGS84 Zona 17S		X:	743861,137						Dirección:			
		Y:	9659846,845						SW			
		Z:	2692,53									
Dimensiones	Largo (m)	15 m			Potencia(m)	5 m						
Formación geológica	Unidad Altar Urco			Vegetación	Matorral							
Descripción del afloramiento												
Afloramiento compuesto de flujos de lava de composición andesita porfírica de coloraciones rojizas a marrón por la meteorización, Presentan cantos rodados subredondeados de tipo riolita porfírica de tamaños < 1 m de coloración grisácea. Se encuentran con una matriz arcillosa de coloración amarillenta y se encuentra altamente fisurado.												
Fotografía						Perfil Litológico

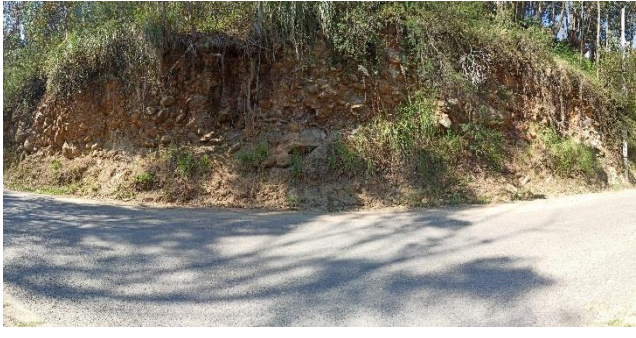
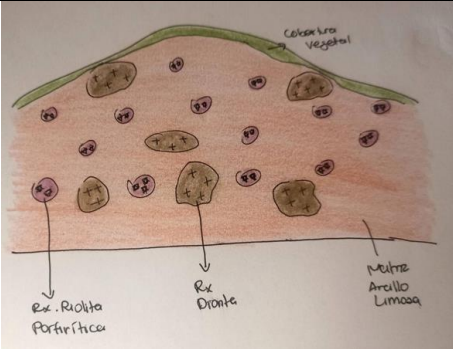
REGISTRO DE DESCRIPCIÓN DE AFLORAMIENTOS												
Tipo de afloramiento	Natural		Código	AF-PP-43	Fecha	13/12/2021						
	Artificial											X
Ubicación geográfica												
Provincia	Azuay		Cantón	Sigsig		Parroquia	Guel					
DATUM: UTM/WGS84 Zona 17S			X:	747849.453						Dirección: SW		
			Y:	9666900.963								
			Z:	2607.640								
Dimensiones	Largo (m)		35 m			Potencia(m)	15 m					
Formación geológica	Unidad Altar Urco			Vegetación			Matorral					
Descripción del afloramiento												
Depósito coluvial antiguo compuesto cantos rodados de rocas volcánicas de tipo riolita porfírica altamente meteorizada con tamaños < 1 m y con rocas de tipo diorita con tamaños > 1m con una matriz de arcilla-limosa de grano fino con coloración rojiza, con contenido medio de óxido de hierro.												
Fotografía						Perfil Litológico

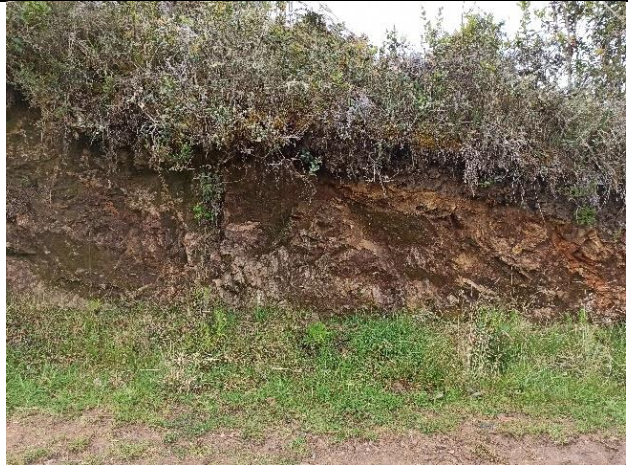
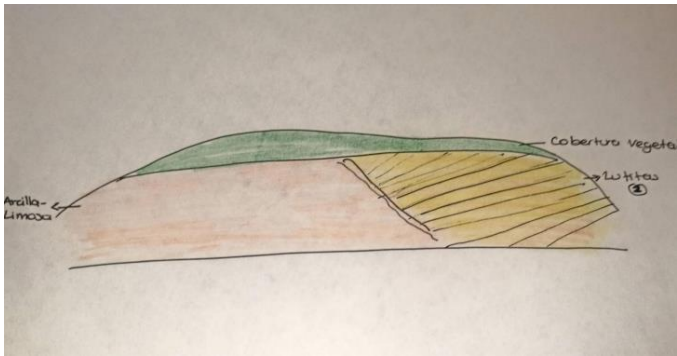
REGISTRO DE DESCRIPCIÓN DE AFLORAMIENTOS														
Tipo de afloramiento	Natural		x	Código	AF-PP-02	Fecha	11/12/2021							
	Artificial													
Ubicación geográfica														
Provincia	Azuay		Cantón	Sígsig		Parroquia	San Sebastián de Sígsig							
DATUM: UTM/WGS84 Zona 17S			X:	746887.162							Dirección: NE			
			Y:	9662802.785										
			Z:	2822.700										
Dimensiones	Largo (m)		35 m			Potencia(m)	3 m							
Formación geológica	Unidad Altar Urco				Vegetación		Matorral							
Descripción del afloramiento														
Depósitos coluviales compuesto de arcillolita con óxido de hierro, meteorizado y fisurado, con lutitas de grano fino laminadas y delgadamente estratificadas, con un bajo a medio contenido de óxido de hierro.														
Fotografía							Perfil Litológico

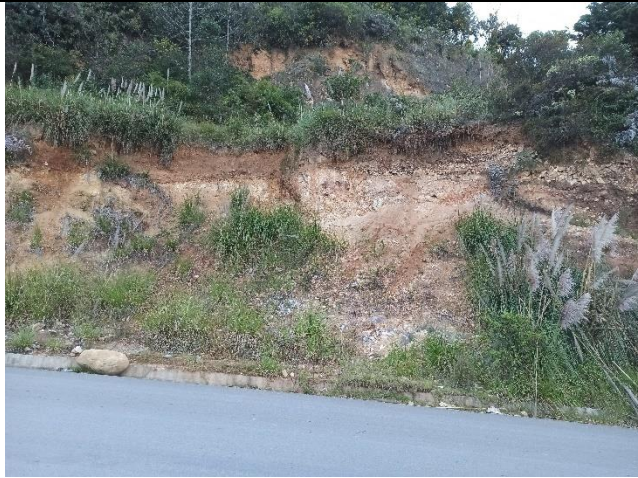
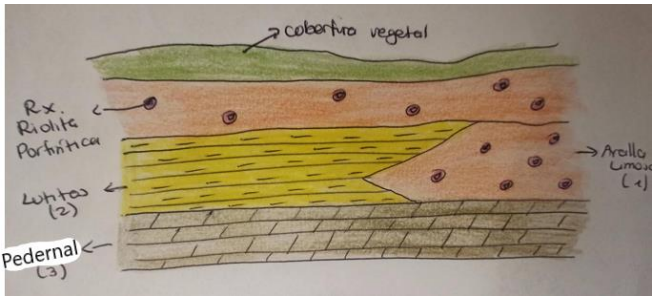
Descripción Litológica												
Potencia (m)	No Estr.	EMR	GF	GM	GP	HUM	DS	ED	AD	MR	AZ	BUZ
	1	Ma	M	A	M	Hum	Na	0.06-0.2mm	0.5-1mm	Ox		
	2	Lam	M	M	A	Hse	Est	<0.06 m	<0.1 mm	Ox		
	3	Lam	B	B	A	Hse	Est	<0.06 m	<0.1 mm		56	36SE
