Ingeniería en Geología Ambiental y Ordenamiento Territorial

Caracterización geológica-geotécnica que condicionan los hundimientos en el sector que comprende: la comunidad indígena Gunudel - Gulagpamba ubicada en la zona este de la parroquia Saraguro, cantón Saraguro, provincia de Loja

Trabajo de Titulación previo a la obtención del título de Ingeniero en Geología Ambiental y Ordenamiento Territorial

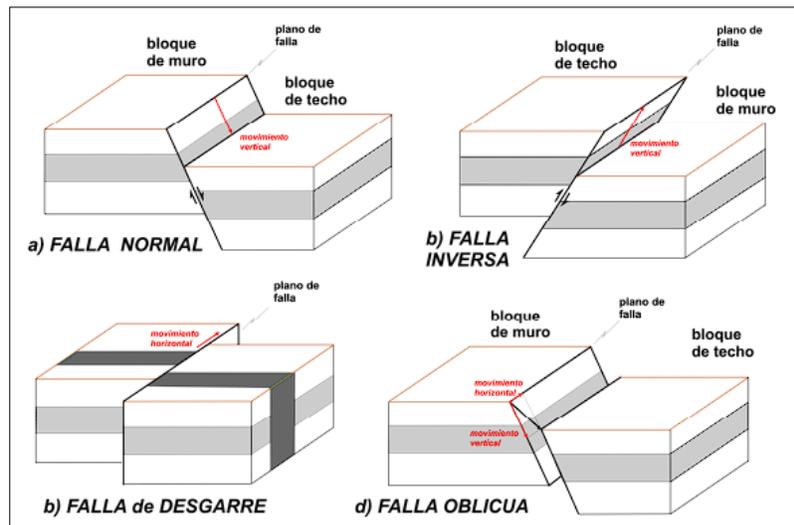
Figura 2. Principales tipos de fallas

- **Fallas normales.** Se produce un desplazamiento vertical por esfuerzos distensivos cuando el bloque de techo se desplaza hacia abajo con respecto al bloque de muro.
- **Fallas inversas.** Se produce un desplazamiento vertical por esfuerzos compresivos cuando el bloque de muro se desplaza hacia arriba con respecto al bloque de techo.
- **Fallas en dirección.** Son planos de fractura con desplazamiento en la horizontal paralela a la dirección de la falla.

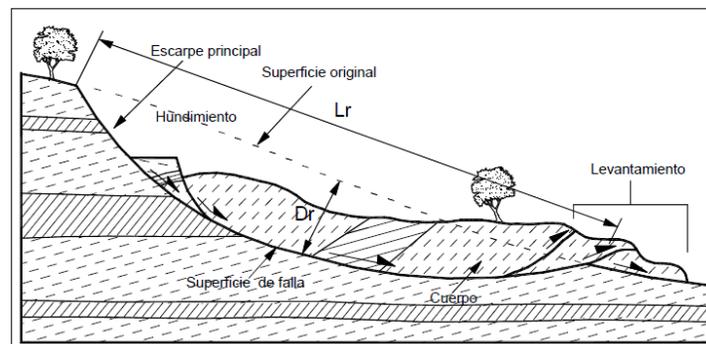
Figura 8. Deslizamiento rotacional.

Suárez (2009) cita que “en un deslizamiento rotacional, la superficie de falla es cóncava hacia arriba y el movimiento es rotacional con respecto al eje paralelo a la superficie y transversal al deslizamiento” (p. 14).

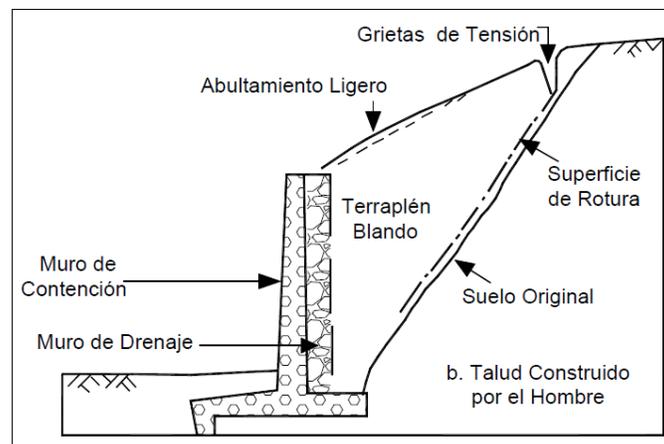
Figura 13. Hundimientos confinados

4.6.1.3. Hundimientos y desplazamientos confinados por cambio de presiones de poros. Con relativa frecuencia ocurren hundimientos y desplazamientos dentro del terreno, en condiciones confinadas o semi-confinadas, sin que se presenten superficies de falla completas. Estos desplazamientos obedecen a deformaciones o reacomodo interno de las partículas al aumentar la presión de poros o disminuir las tensiones negativas. En este tipo de movimiento del terreno se presentan agrietamientos, hundimientos y levantamientos del terreno. (Suárez, J. 2009. p. 20 - 21)

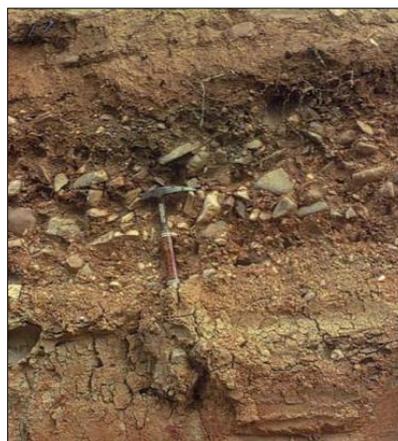
Figura 15. Observación de suelos en calicatas

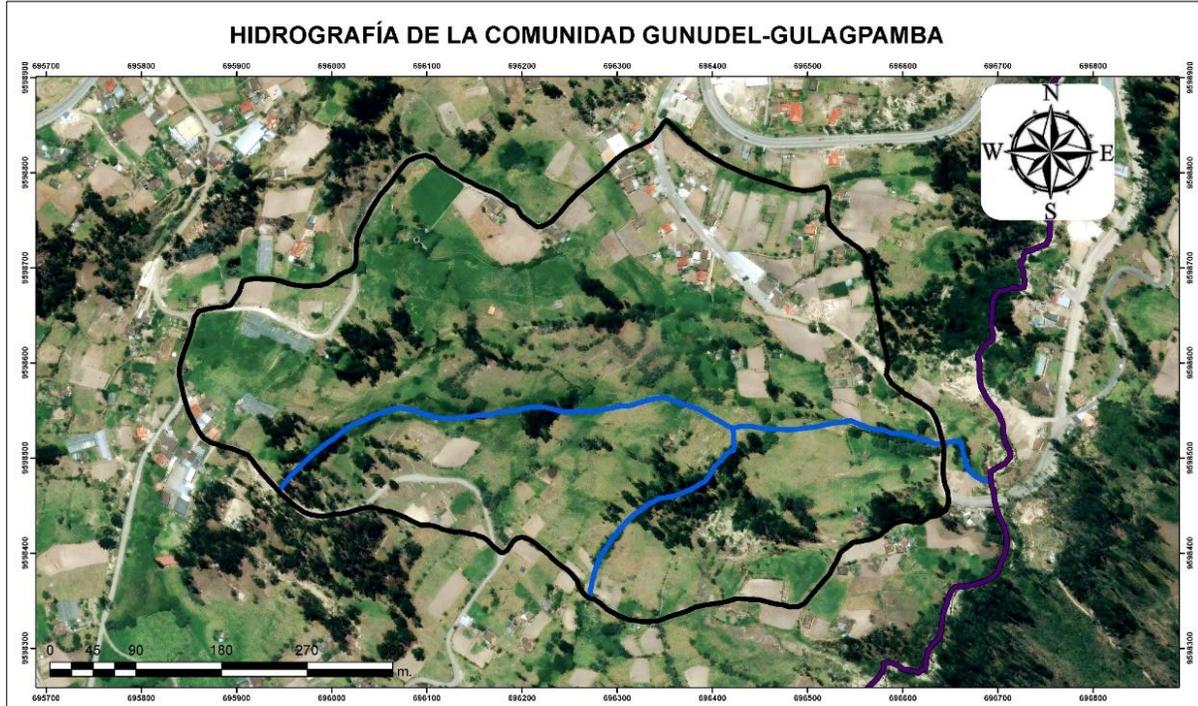
Figura 22. Mapa Hidrográfico del área de estudio

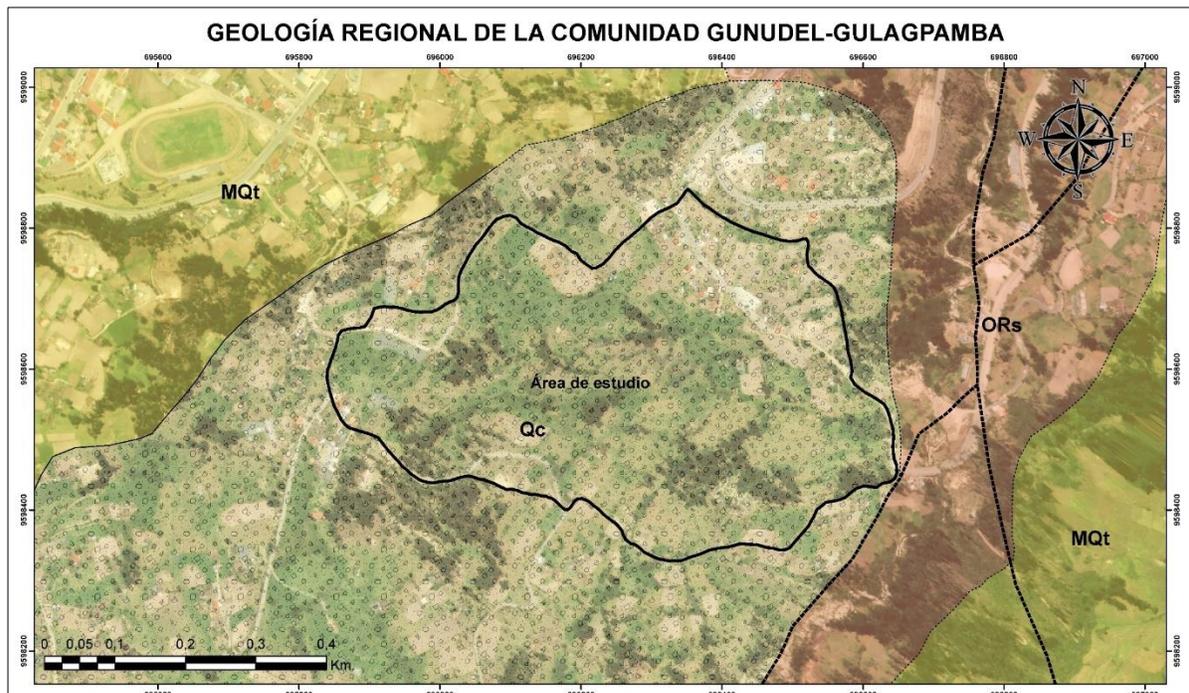
Figura 25. Geología Regional del Área de Estudio con un mapa base

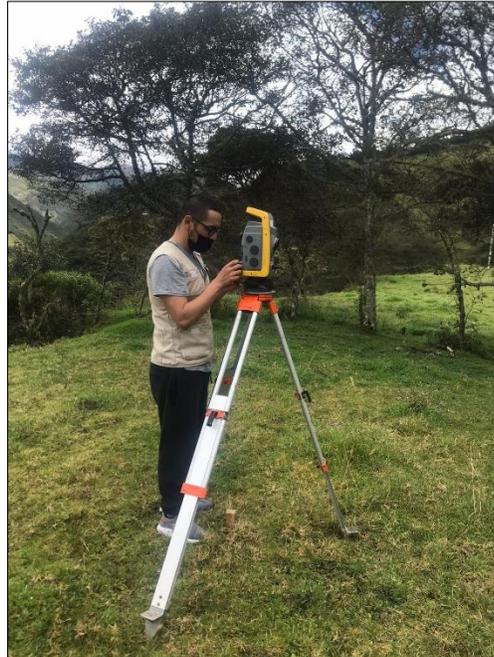
Figura 26. Levantamiento Topográfico (Estación Total Trimble S3)

Acabado el trabajo de campo de recolección de puntos mediante el uso de la Estación Total Trimble S3, se generó un archivo de datos en formato texto (txt), y en oficina se procesó dicha información obtenida en 3 dimensiones (X, Y, Z) por medio del programa Excel, posterior a esto se procesaron mediante el programa ForeSight para generar las curvas de nivel a cada metro, finalmente exportando estas curvas al programa ArcGIS 10.5, donde se procedió a editar y dibujar todas las referencias necesarias que contengan la información del levantamiento topográfico a escala 1:5.000.

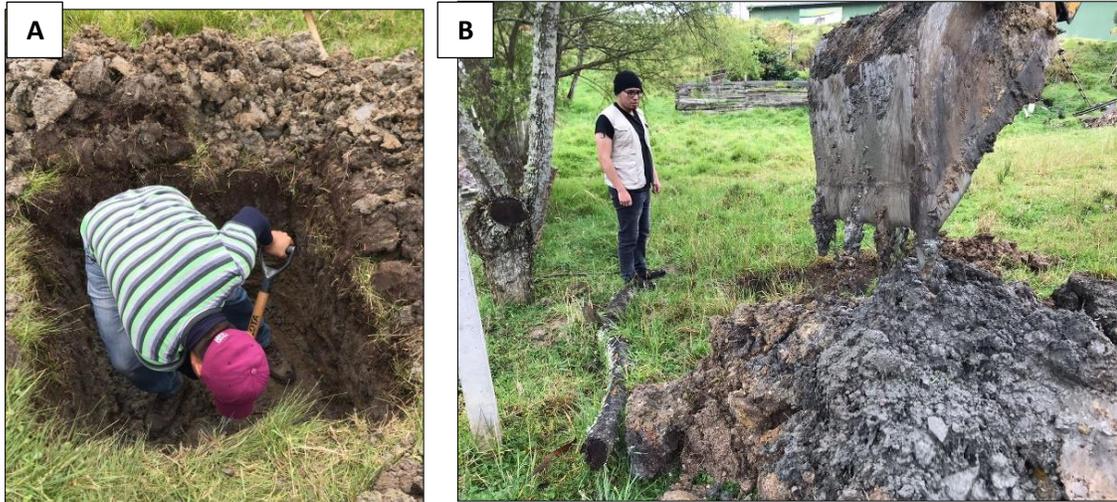
Figura 28. A) desarrollo de calicatas manualmente, B) desarrollo de calicatas con maquinaria

Una vez realizadas las calicatas se procedió al reconocimiento de forma visual del estado actual del suelo, litología, coloración, potencia de los estratos y datos estructurales.

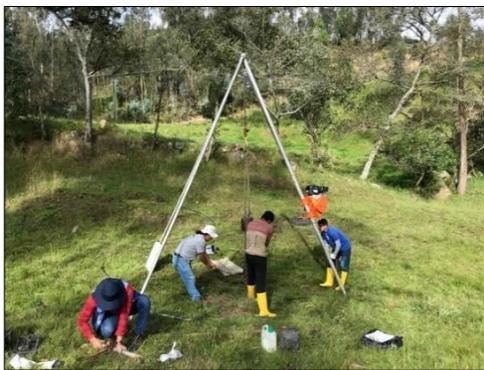
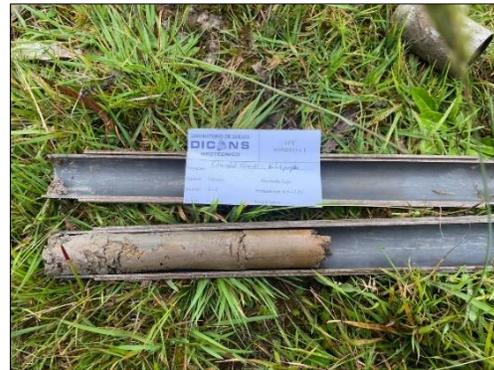
- e) Finalmente se extrajo el muestreador a la superficie, luego se abrió obteniendo la muestra alterada por cada 1 m. de perforación a percusión, seguido se procedió a registrar la longitud de la muestra obtenida, peso, para así finalmente se describir las características in situ de la misma.

Figura 32: Elaboración en campo de los Ensayos SPT's y muestra obtenida

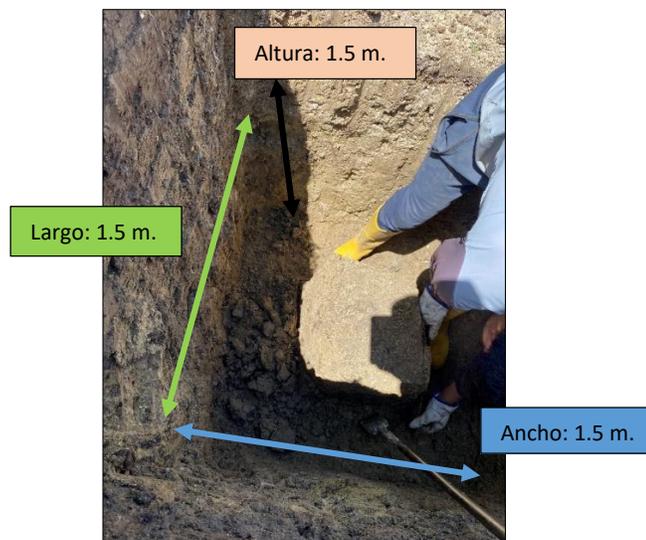
Figura 34. Obtención de la muestra inalterada mediante la apertura de una calicata

El tallado de la muestra se la realizó con las herramientas adecuadas dependiendo de la naturaleza de la misma que en este caso fue mediante la barreta y machete, realizando el tallado cuidadosamente, posterior a esto se le aplicó una capa de plástico evitando así la disgregación o agrietamiento, y finalmente aplicar una segunda capa de parafina. Con esto se logró conservar la estructura y humedad natural de las muestras tomadas para luego ser llevadas a laboratorio y realizar los respectivos ensayos.

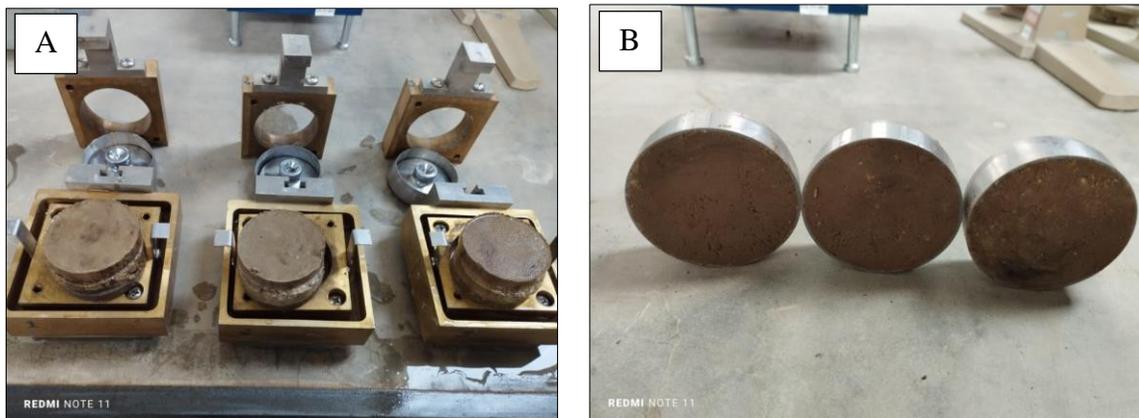
Figura 35. A) Muestras de suelo en la caja de corte directo y B) muestras de suelo talladas

Entonces, con el ensayo de corte directo se busca determinar la resistencia de la muestra de suelo a deformaciones que simulan las cargas existentes o que existirán en el terreno. A partir de la ecuación de Coulomb, para suelos tipo arenosos, siendo estos materiales friccionales, se considera que la cohesión c es igual 0 kg/cm² salvo el caso que se trate de arenas cementadas in situ (Braja M, 1999). Por lo tanto, la ecuación que define la envolvente de rotura viene definida por:

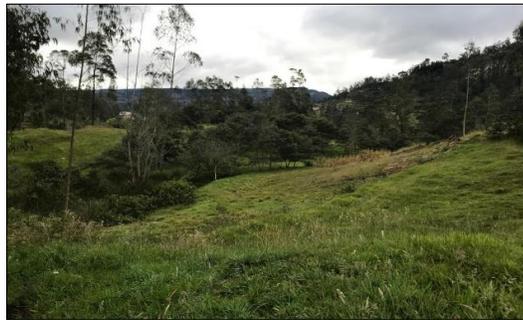
Figura 43. Coluvio-aluvial reciente

Esta unidad geomorfológica de origen Denudativo abarca 3,90 ha. Se encuentra a 2469 m.s.n.m. atravesando la zona central del área de estudio, desde el oeste y sur hasta el este, el mismo se encuentra cubierto en parte por cobertura arbórea, arbustiva y herbácea. La pendiente que esta unidad posee es de 2 a 5% y desniveles relativos entre 5 a 15 m.

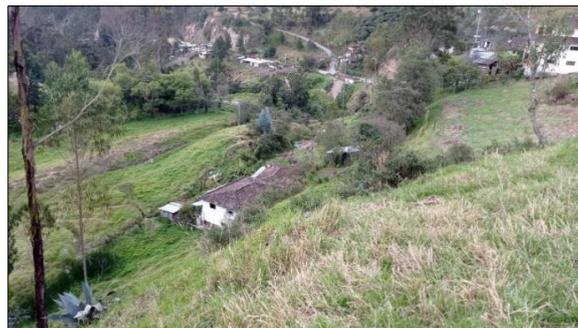
Figura 44. Coluvión antiguo

De igual manera el área total de esta unidad geomorfológica es de 8,03 ha. Se encuentra ubicado a 2500 m.s.n.m. identificada de sur a oeste, presentando material sedimentario como areniscas, arenas y arcillas el mismo que está cubierto por coberturas arbórea, arbustiva, cultivo anual y herbácea. La pendiente que esta unidad posee es de 24 a 40% y desniveles relativos entre 25 a 50 m.

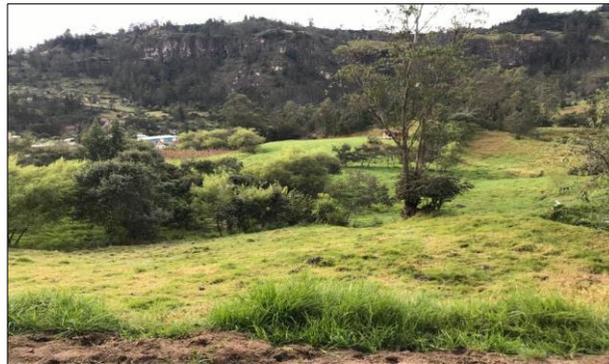
Figura 45. Superficie disectada

La unidad geomorfológica de origen deposicional se encuentra en la parte central, norte y sureste del área a una altura 2479 m.s.n.m. este tipo de geoforma presenta un tipo de drenaje poco profundo, presenta litología como arenas arcillosas y limosas. Cuenta con una pendiente de 5 a 12% con un desnivel relativo de 15 a 25m. esta geoforma tienen 7,14 ha de superficie.

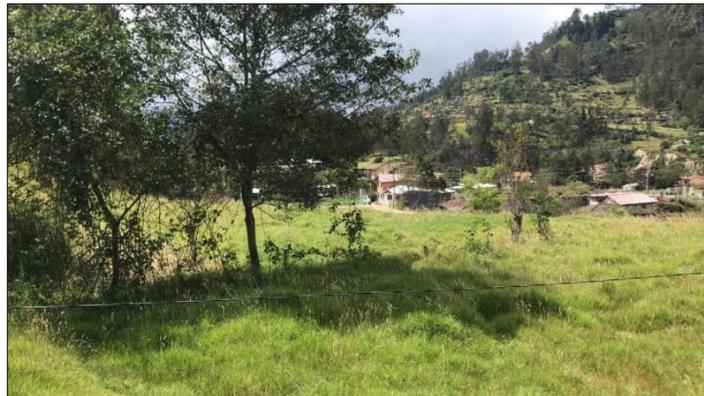
Figura 46. Superficie poco disectada

Geoforma de origen deposicional se encuentra en la parte noreste y este del área de estudio a una altura de 2457 m.s.n.m, zona de escasa disectación. Constituida por arenas limosas y arcillosas. Hay presencia de cultivos anuales, cobertura herbácea e infraestructura, tiene una pendiente de 2 a 5% y el desnivel de 0 a 5 m. esta unidad tiene una superficie de 7,68 ha.

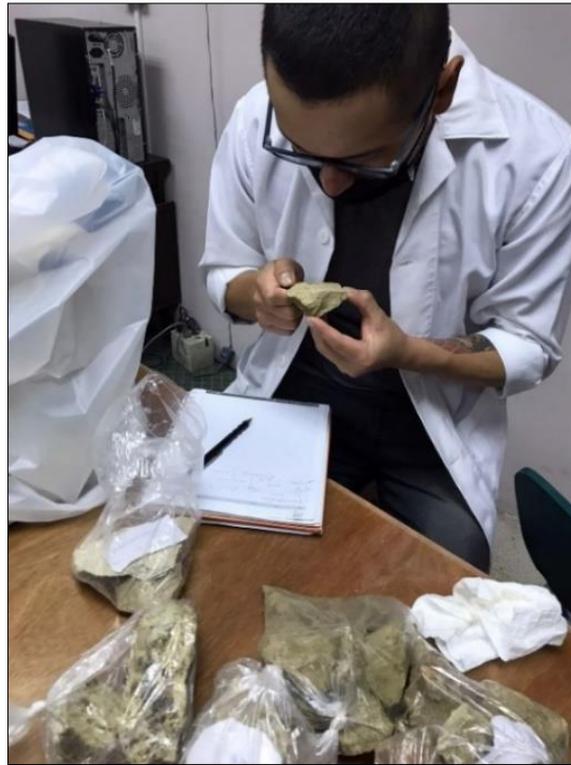
De igual manera mediante el análisis de muestras ejecutadas en el laboratorio de la Universidad Nacional de Loja de la FEIRNNR se determinó el material o tipo de roca encontrado en la zona de estudio.

Figura 48. Reconocimiento del material en Laboratorio

Con el análisis de las muestras de mano de roca recolectadas se determinaron tres tipos de litología, los mismos que fueron descritos anteriormente mediante y que se mencionan más a detalle a continuación:

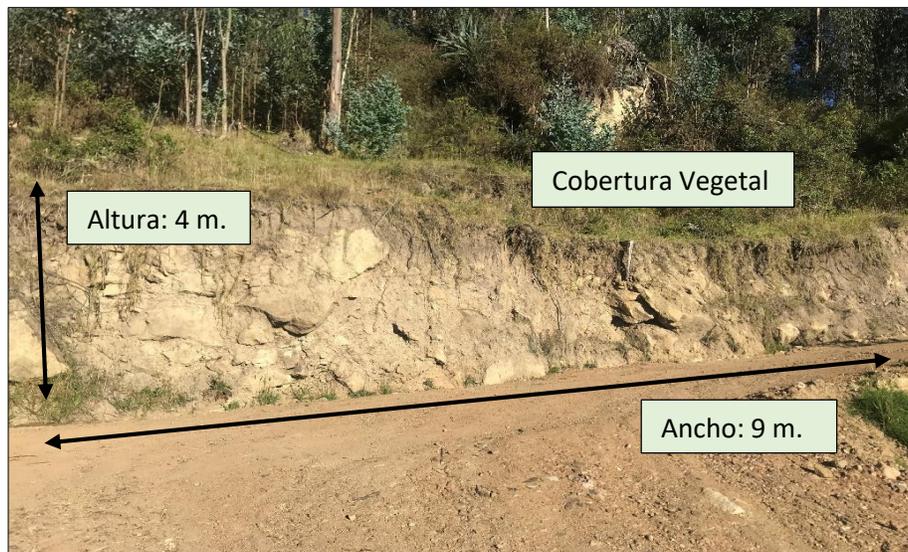
Figura 50. Afloramiento #2 ubicado al noroeste conformado por arenisca

El afloramiento de la Figura 50 presenta dimensiones de 4 m. de altura y un largo de 9 m. aproximadamente y está conformado por depósitos coluviales, material sedimentario en forma de bloques de cm. a m., con coloración amarilla grisácea con un índice de humedad bastante bajo y con matriz arcillosa, es de origen antrópico, formado por la apertura de vía y presenta cobertura vegetal, matorrales, pasto y materia orgánica con una potencia de 0.5m.

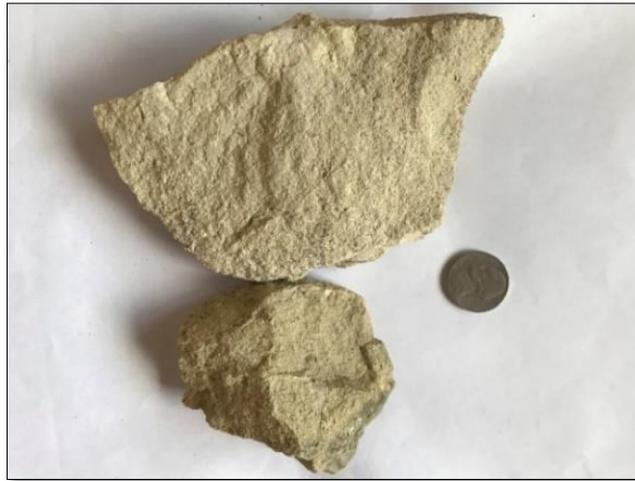
Figura 51. Arenisca

En la Figura 51 se presenta la muestra de mano recogida en campo en la zona este del área de estudio tomada de un afloramiento, misma que presenta un nivel de consolidación de medio a alto con tamaño de granos de 2 mm. a 1 mm., con una coloración amarillenta grisácea, con un contenido de humedad de bajo a casi nulo, la forma de la arenisca es totalmente angulosa, con una textura detrítica.

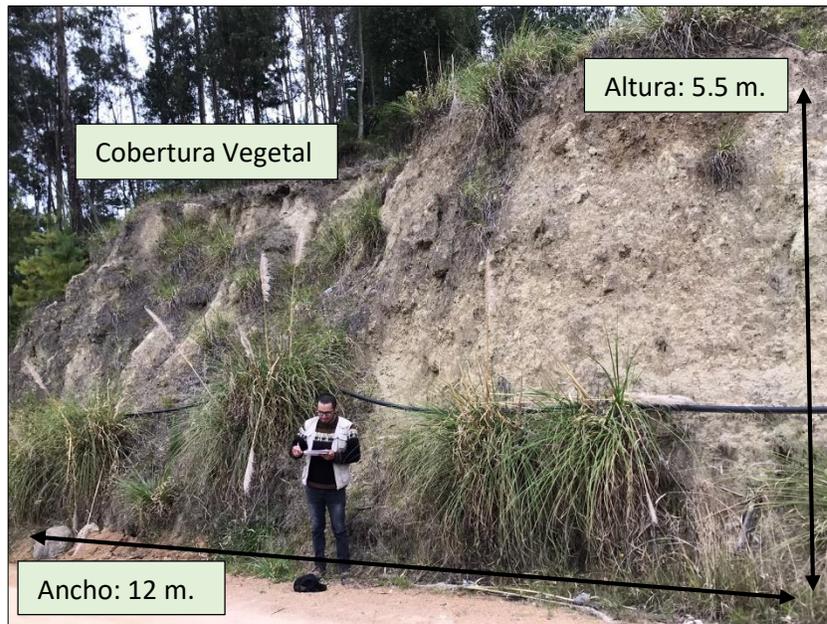
El afloramiento de la Figura 52 con dimensiones de 5.5 m. de altura y un largo de 12 m. aproximadamente, está conformado por depósitos coluviales, formados por material fino y fragmentos angulares rocosos, es de origen antrópico, de origen antrópico por la apertura de vía y presenta cobertura vegetal, matorrales, pasto y materia orgánica con una potencia de 0.3 m.

Figura 52. Afloramiento #1 ubicado al norte conformado por material fino y arenoso

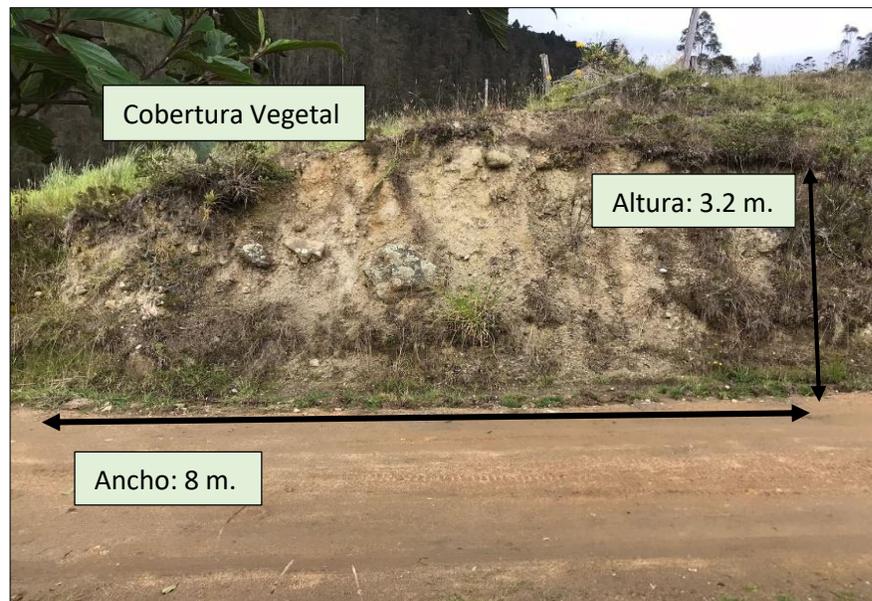
Figura 53. Afloramiento #7 ubicado al este conformado por material fino y arenoso

El afloramiento de la Figura 53 con dimensiones de 3.2 m. de altura y un largo de 8 m. aproximadamente, está conformado por las mismas características del afloramiento antes descrito y presenta cobertura vegetal, matorrales, pasto y materia orgánica con una potencia de 0.2m.

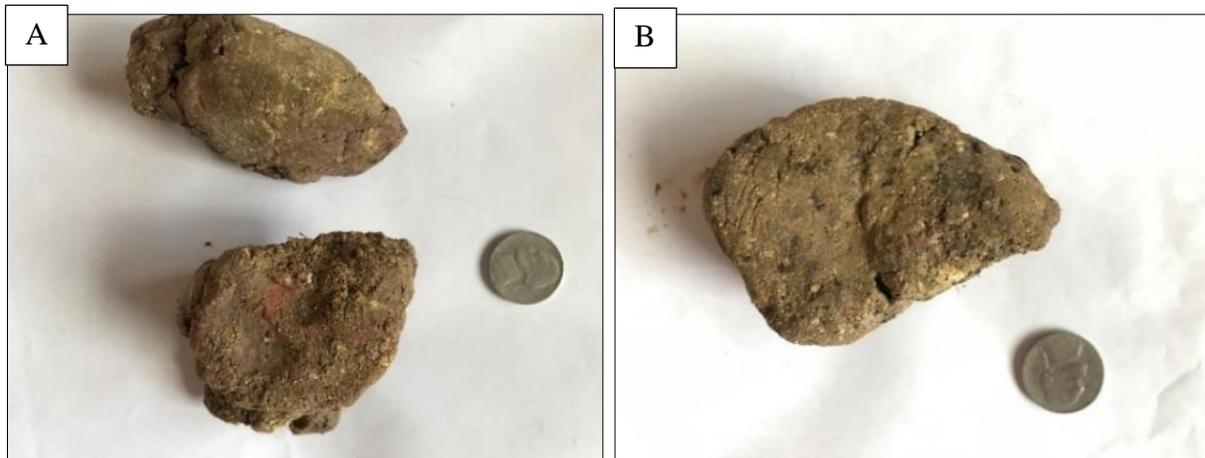
Figura 54. Arena arcillosa

La Figura 54 presenta la muestra tomada en campo ubicada en la zona norte del área de estudio, misma que fue obtenida mediante la apertura de una calicata, posee una coloración grisácea oscura, con un contenido de humedad alto y un índice de plasticidad entre 20 – 40 que según Burmister (1949) es alta plasticidad corroborado con los datos obtenidos en la exploración geotécnica.

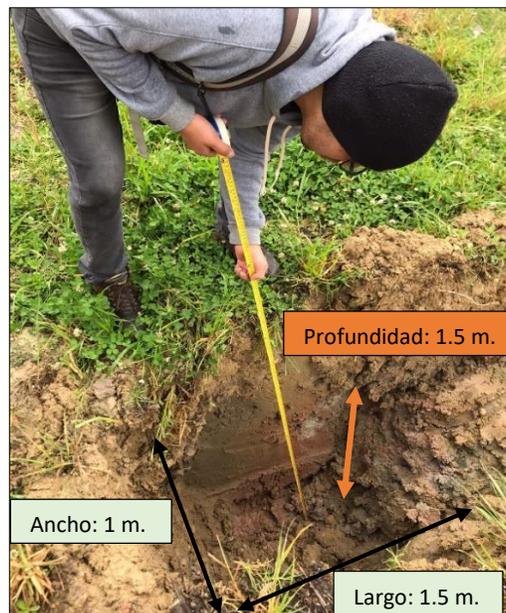
Figura 56. Calicata #9 ubicada al sur conformada por material arenoso y limoso

Finalmente, la calicata de la Figura 56 con dimensiones de 1 metro de ancho, 1.5 m. de largo y 1.5 m. de profundidad aproximadamente está conformado por material fino como limos y arenas, es de origen antrópico, formada para la descripción litológica del sector y presenta una cobertura vegetal de 0.2 m. y pasto, así como materia orgánica, con coloración amarilla grisácea y con poca presencia de agua.

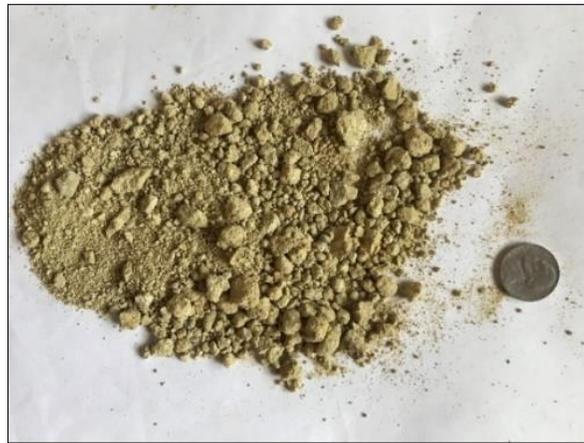
En la Figura 57 se observa una porción de la muestra tomada en campo, siendo esta una mezcla entre arena y limos, el material granular no sobrepasa el 35% aproximadamente con presencia de clastos de arena, de coloración amarillenta grisácea y de color café oscuro con un contenido de humedad de bajo a medio y un nivel de consolidación bajo.

Figura 57. Arena limosa

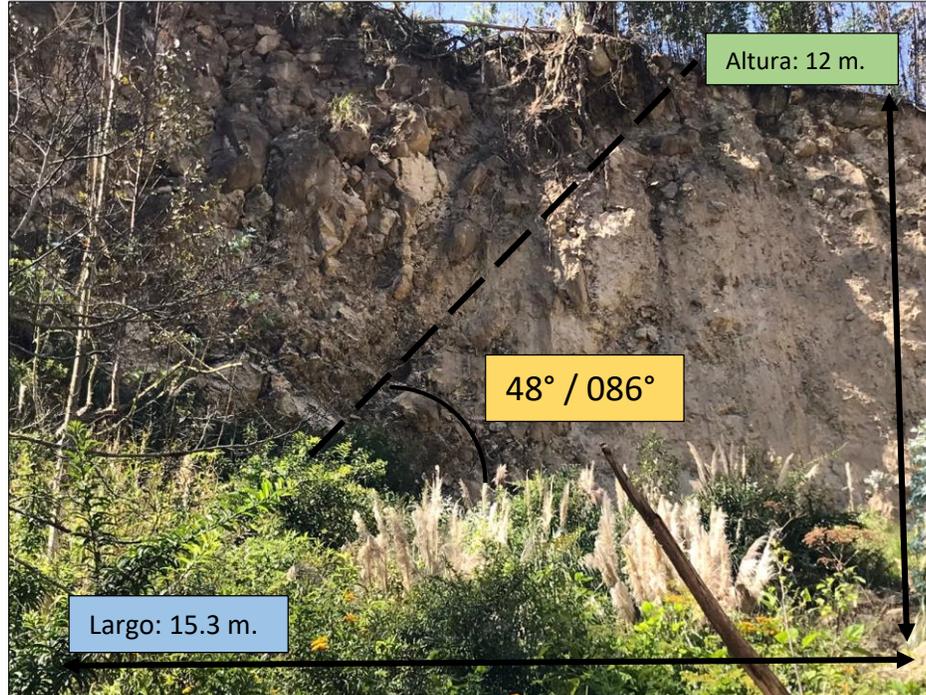
Figura 60. Afloramiento #9 muestra el contacto entre areniscas y arenas arcillosas

Es importante mencionar que para establecer y graficar los buzamientos se realizó un reconocimiento fuera del polígono de estudio logrando así determinar el contacto entre las areniscas y las arenas arcillosas con un ángulo de buzamiento de 48° y una dirección de buzamiento de 086° como se muestra en la Figura 60. El afloramiento #9 con coordenadas X: 696505 y Y: 9598168 fue considerado al momento de graficar los perfiles geológicos porque en el área de estudio no se logró determinar datos estructurales debido a la ausencia de estratos, ayudando a definir los contactos dentro de la zona de estudio como inferidos.

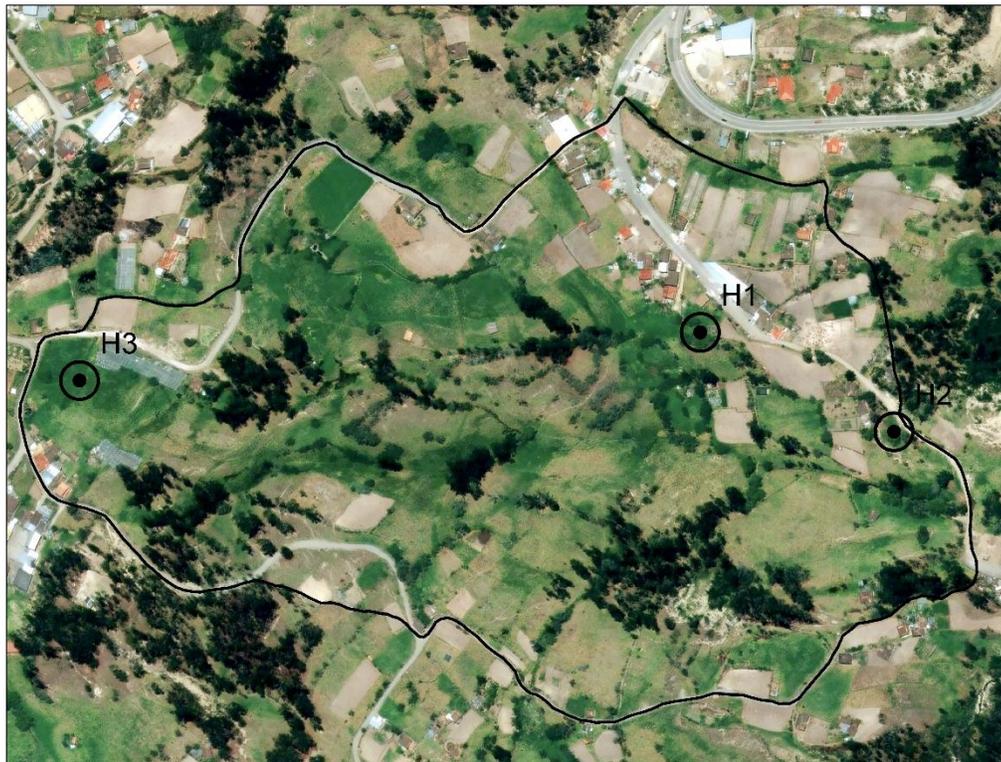
Por lo general los procesos de hundimiento se clasifican como parte de los movimientos en masa o deslizamientos, estos pueden ser de gran magnitud o relativamente pequeños. Así, finalmente, se asume que el movimiento es un hundimiento por cambio de presión de poros el cual se da porque las partículas de suelo se acomodan debido al aumento de presión de poros o la disminución de tensiones negativas (diferencia de presión de agua y aire en los poros). El área más afectada por los hundimientos es el noreste, este y oeste del área de estudio.

Figura 75. Ubicación de los hundimientos que afectan en la actualidad

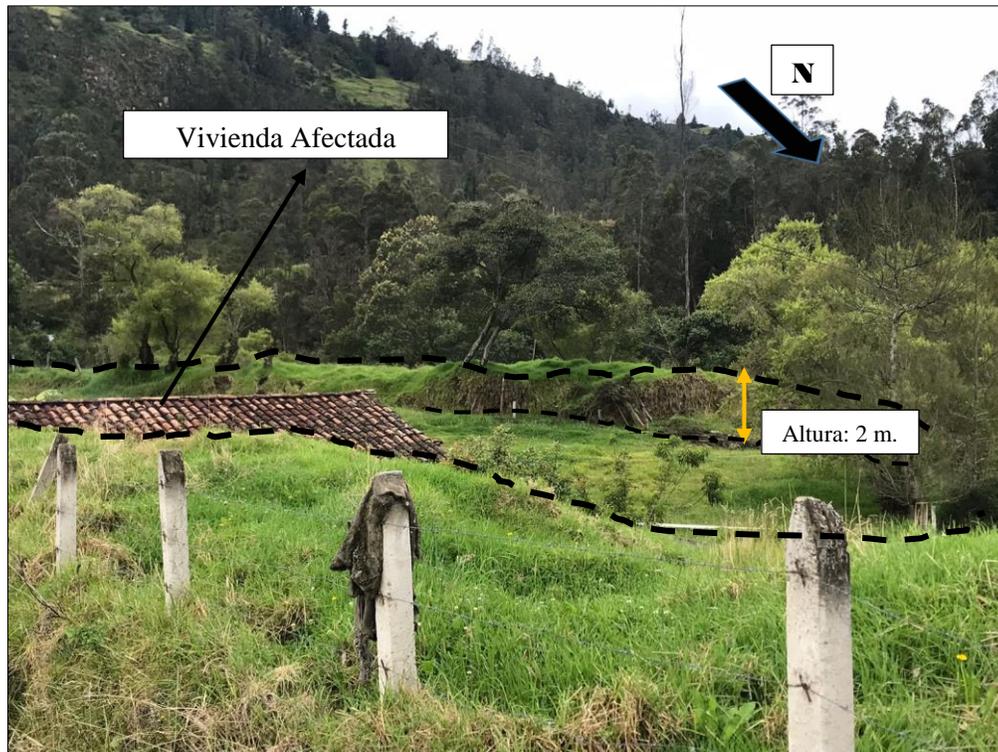
En la figura 76 se muestra uno de los hundimientos ubicado en las coordenadas X: 696422 y Y: 9598667, con una superficie total aproximada de 0.25 ha y un desnivel de 2m, existe una vivienda afectada por el mismo como se muestra en la figura 78 que actualmente se encuentra deshabitada.

Figura 77. Hundimiento #1

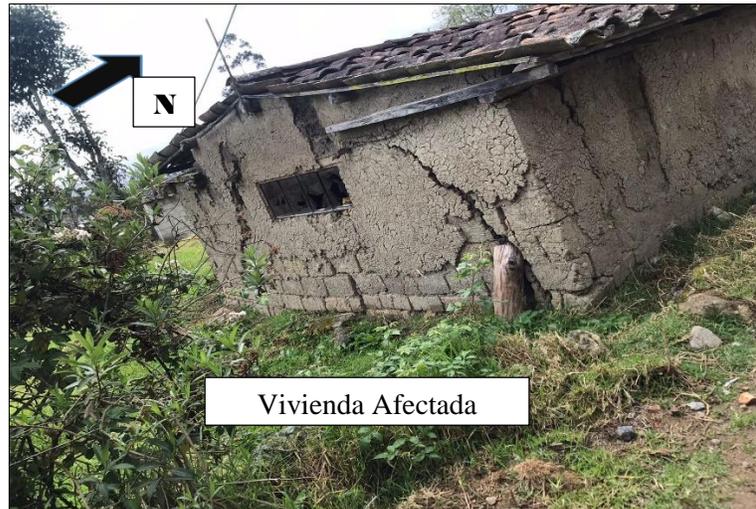
Figura 78. Vivienda afectada por el hundimiento #1

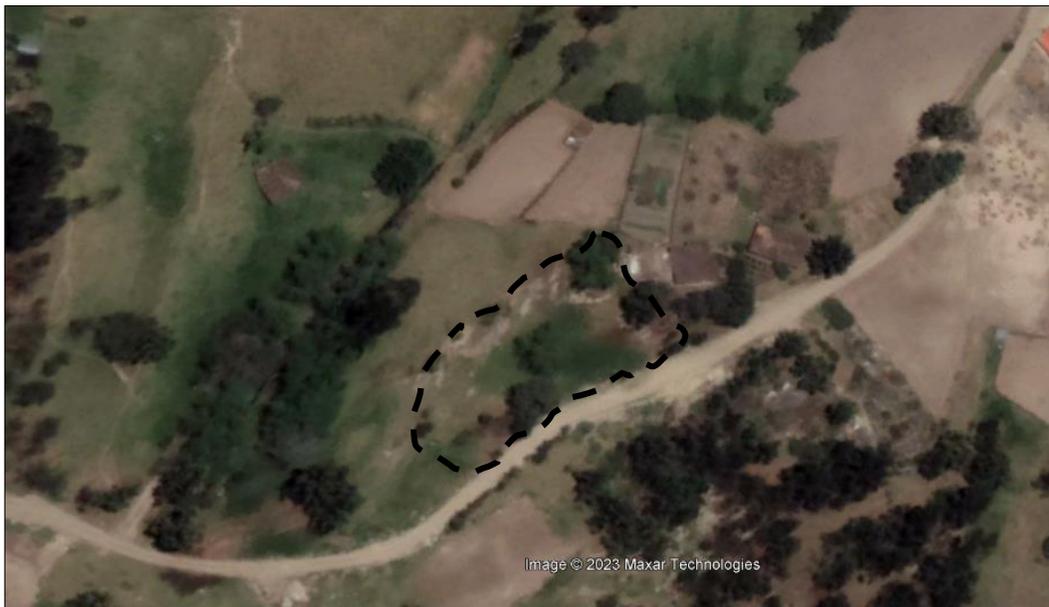
Figura 79. Hundimiento #2

En la figura 79 se muestra un hundimiento ubicado en las coordenadas X: 696582 y Y: 9598562, con una superficie total aproximada de 0.18 ha y un desnivel de 3.6m la más alta y con 1.6m la más baja, existe una vivienda afectada por el mismo como se muestra en la figura 82 que actualmente se encuentra habitada, pero con presencia de agrietamientos.

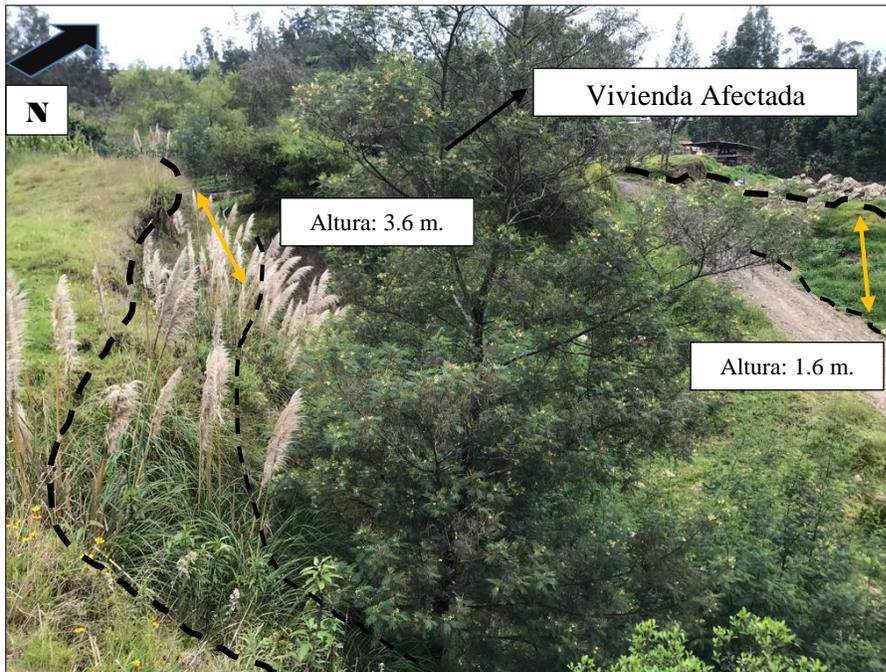
Figura 81. Hundimiento #2

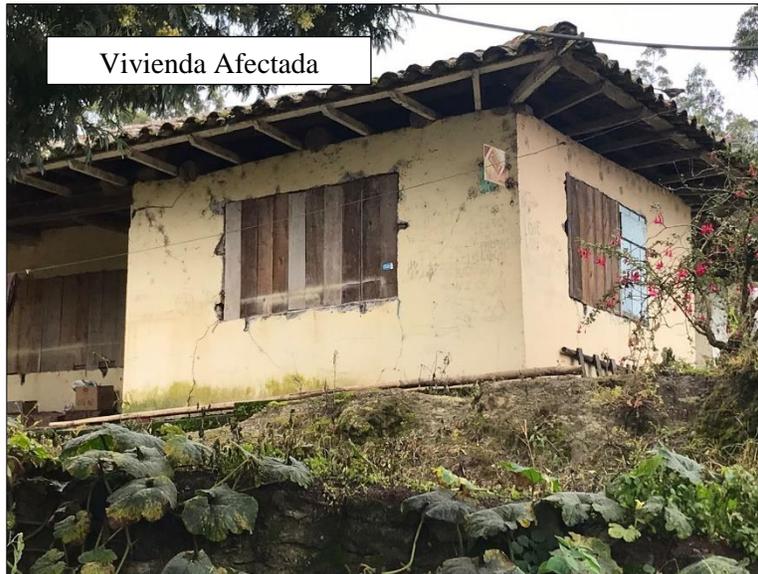
Figura 82. Vivienda afectada por el hundimiento #2

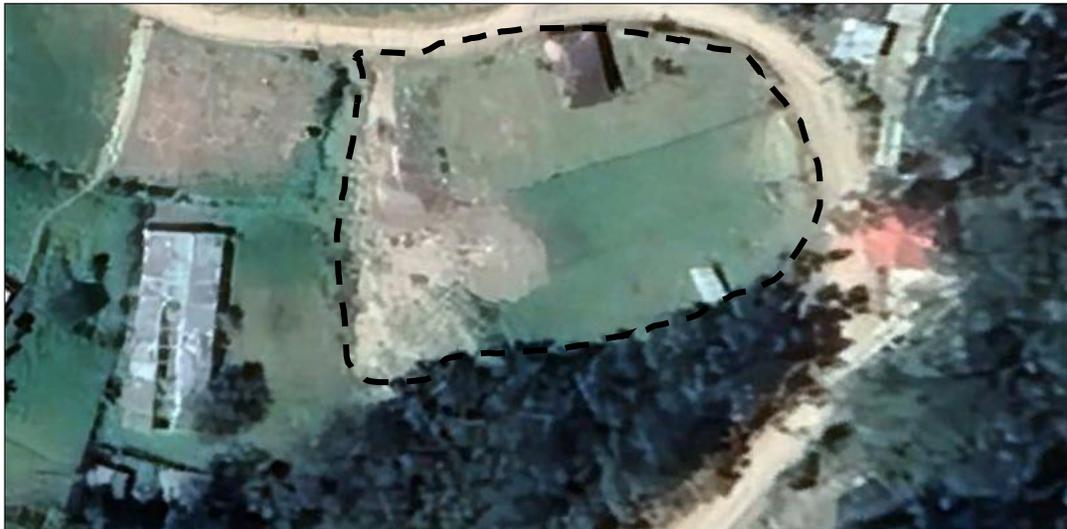
Figura 83. Hundimiento #3

Y en la figura 83, como un tercer hundimiento ubicado en X: 695942 y Y: 9598669 que actualmente está en proceso de relleno como se puede observar en la figura 84 con una superficie de 0.29 ha.

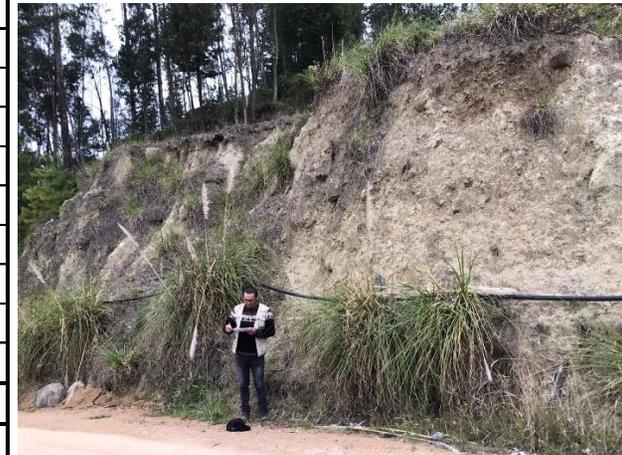
Ficha de Afloramiento			
Nombre del Proyecto	Caracterización Geológica-Geotécnica que condicionan los hundimientos en el sector que comprende: La Comunidad Indígena Gunudel – Gulagpamba ubicada en la zona Este de la parroquia Saraguro, cantón Saraguro, Provincia de Loja		
N° de Afloramiento	1		
Fecha		Datum	
Coordenadas	X	Y	Z
	696283	9598794	2461
Tipo de Afloramiento	Antrópico		
Unidad	Depósitos Coluviales		
Dimensiones	Longitud		12 m.
	Altura		5,5 m.
Medidas Estructurales	AZ	DB	BZ
Descripción del Material			
Material	Arena Arcillosa		
Color	Gris y café oscuro		
Alteración	Meteorización media		
Observaciones	Poco consolidada		
Descripción	Afloramiento #1 ubicado al norte del área de estudio, posee una altura de 5,5 m con una cobertura vegetal de 0,2 m y con un largo de 12 m aproximadamente, posee una sola capa de material misma que esta compuesta por arena arcillosa con coloración gris y café oscura, posee una meteorización media y esta poco consolidada, el nivel de agua que posee es muy bajo, cubierta por matorrales, pasto y materia orgánica.

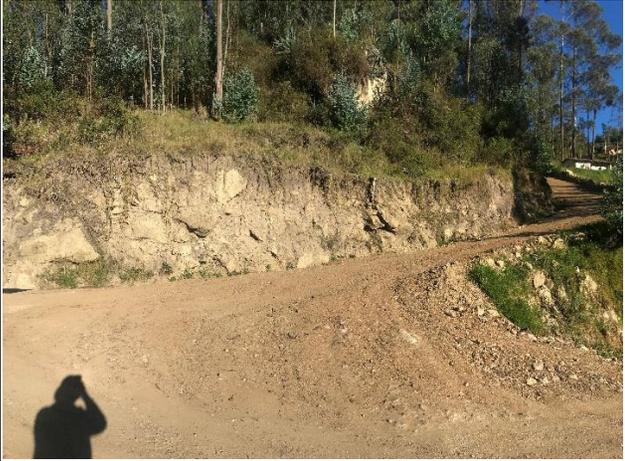
N° de Afloramiento	2			
Fecha	Datum			
Coordenadas	X	Y	Z	
	696067	9598801	2486	
Tipo de Afloramiento	Antrópico			
Unidad	Depósitos Coluviales			
Dimensiones	Longitud		9 m.	
	Altura		4 m.	
Medidas Estructurales	AZ	DB	BZ	
Descripcion del Material				
Material	Arenisca			
Color	Amarillo Grisáceo			
Alteración	Meteorizacion media			
Observaciones	Fragmentos de material de centimétricas a métricas			
Descripción	Afloramiento #2 ubicado al noroeste del area de estudio, posee una altura de 4 m con una cobertura vegetal de 0,5 m y con un largo de 9 m aproximadamente, posee una sola capa de material sedimentaro misma que esta compuesta por arenisca con una coloracion amarila girsácea con una matriz arcillosa, posee una meteorizacion media y esta altamente consolidada, el nivel de agua que posee es muy bajo, cubierta por matorrales, pasto y materia orgánica.

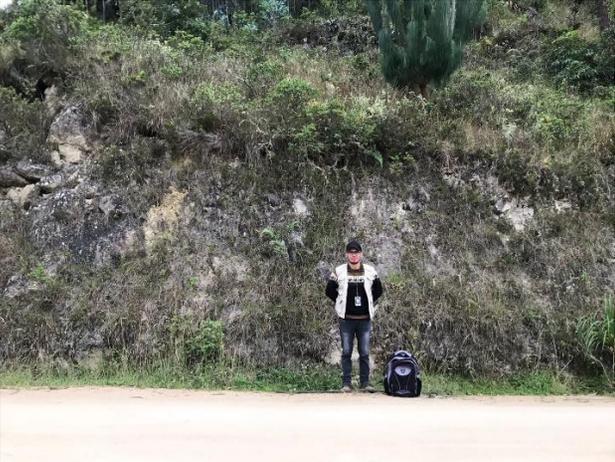
N° de Afloramiento	3			
Fecha	Datum			
Coordenadas	X	Y	Z	
	696038	9598676	2501	
Tipo de Afloramiento	Antrópico			
Unidad	Depósitos Coluviales			
Dimensiones	Longitud		9,3 m.	
	Altura		4,3 m.	
Medidas Estructurales	AZ	DB	BZ	
Descripcion del Material				
Material	Arenisca			
Color	Amarillo Grisáceo			
Alteración	Meteorizacion baja			
Observaciones	Fragmentos de material de centimétricas a métricas con cobertura de MO			
Descripción	Afloramiento #3 ubicado al oeste del area de estudio, posee una altura de 4,3 m con una cobertura vegetal de 0,4 m y con un largo de 9,3 m aproximadamente, posee una sola capa de material sedimentaro misma que esta compuesta por arenisca con una coloracion amarila girsácea, posee una meteorizacion baja y esta altamente consolidada, cubierta por pasto y materia orgánica.

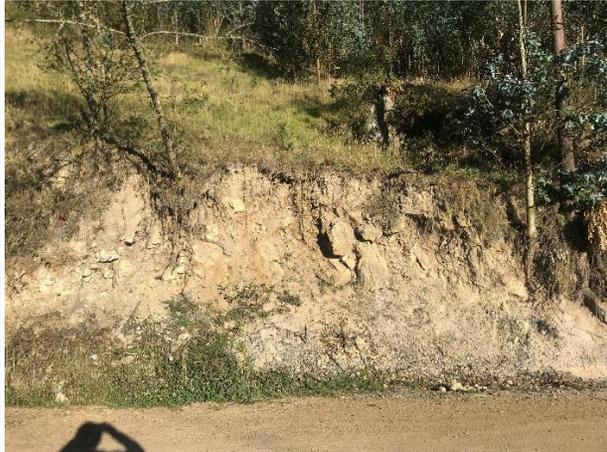
N° de Afloramiento	4			
Fecha	Datum			
Coordenadas	X	Y	Z	
	695924	9598493	2509	
Tipo de Afloramiento	Antrópico			
Unidad	Depósitos Coluviales			
Dimensiones	Longitud		6,5 m.	
	Altura		4,5 m.	
Medidas Estructurales	AZ	DB	BZ	
Descripcion del Material				
Material	Arenisca			
Color	Amarillo Grisáceo			
Alteración	Meteorizacion media			
Observaciones	Fragmentos de material de centimétricas a métricas			
Descripción	Afloramiento #4 ubicado al suroeste del area de estudio, posee una altura de 4,5 m con una cobertura vegetal de 0,4 m y con un largo de 6,5 m aproximadamente, tiene una sola capa de material sedimentaro compuesta por arenisca de coloracion amarila girsácea, posee una meteorizacion media y esta altamente consolidada, cubierta por pasto y matorrales.

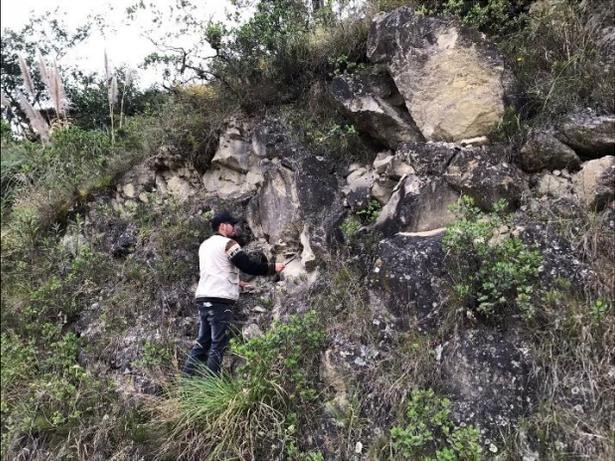
N° de Afloramiento	5			
Fecha	Datum			
Coordenadas	X	Y	Z	
	696426	9598355	2496	
Tipo de Afloramiento	Antrópico			
Unidad	Depósitos Coluviales			
Dimensiones	Longitud		9 m.	
	Altura		6,2 m.	
Medidas Estructurales	AZ	DB	BZ	
Descripción del Material				
Material	Arenisca			
Color	Amarillo Grisáceo			
Alteración	Meteorización baja			
Observaciones	Fragmentos de material de centimétricas a métricas con cobertura de MO			
Descripción	Afloramiento #5 ubicado al sureste del area de estudio, posee una altura de 6,2 m con una cobertura vegetal de 0,2 m y con un largo de 6,2 m aproximadamente, tiene una sola capa de material sedimentario compuesta por arenisca de coloración amarilla grisácea, posee una meteorización baja y está altamente consolidada, cubierta por matorrales y materia orgánica.

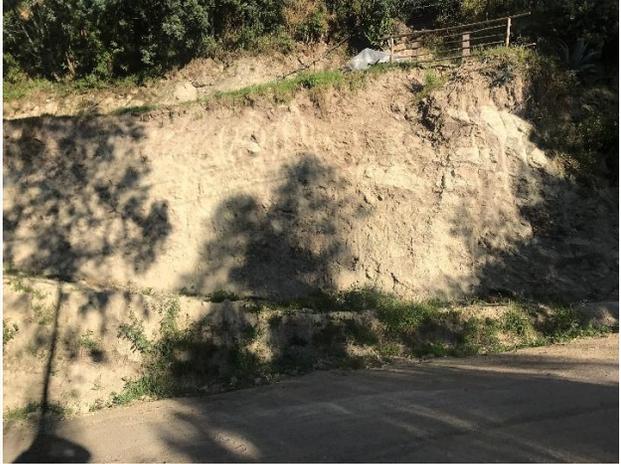
N° de Afloramiento	6			
Fecha	Datum			
Coordenadas	X	Y	Z	
	696578	9598571	2448	
Tipo de Afloramiento	Antrópico			
Unidad	Depósitos Coluviales			
Dimensiones	Longitud		6,8 m.	
	Altura		7,2 m.	
Medidas Estructurales	AZ	DB	BZ	
Descripción del Material				
Material	Arenisca			
Color	Amarillo Grisáceo			
Alteración	Meteorización baja			
Observaciones	Consolidación alta			
Descripción	Afloramiento #6 ubicado al oeste del área de estudio, posee una altura de 7,2 m con una cobertura vegetal de 0,5 m y con un largo de 6,8 m aproximadamente, tiene una sola capa de material sedimentario compuesta por arenisca de coloración amarilla grisácea, posee una meteorización baja y está altamente consolidada, cubierta por matorrales y pasto.

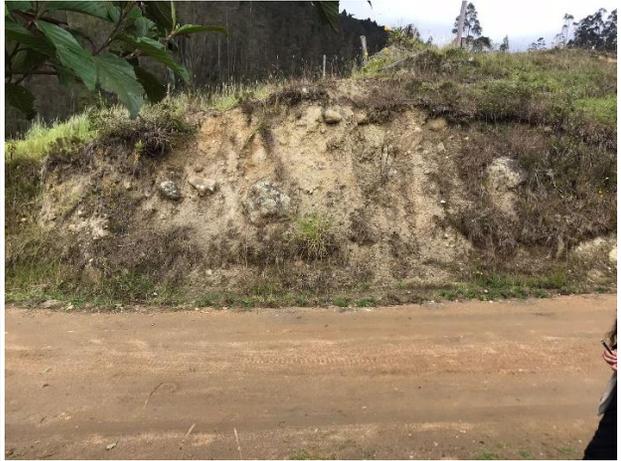
N° de Afloramiento	7			
Fecha	Datum			
Coordenadas	X	Y	Z	
	696620	9598458	2441	
Tipo de Afloramiento	Antrópico			
Unidad	Depósitos Coluviales			
Dimensiones	Longitud		8 m.	
	Altura		3,2 m.	
Medidas Estructurales	AZ	DB	BZ	
Descripción del Material				
Material	Arena Limosa			
Color	Amarilla grisácea y café oscuro			
Alteración	Meteorización media			
Observaciones	Poco consolidada con fragmentos de arenisca			
Descripción	Afloramiento #7 ubicado al sureste del área de estudio, posee una altura de 3,2 m con una cobertura vegetal de 0,5 m y con un largo de 8 m aproximadamente, tiene una sola capa de material sedimentario compuesto por arena limosa de coloración amarilla grisácea y café oscuro, posee una meteorización media y está poco consolidada con pequeños fragmentos de arenisca, cubierta por materia orgánica y pasto.

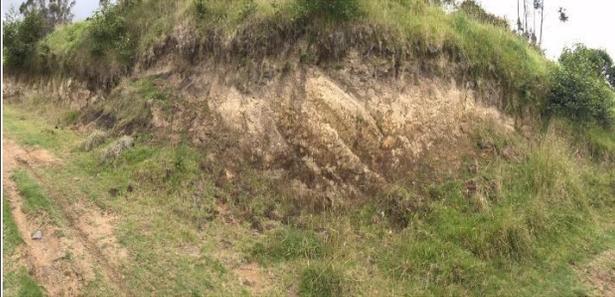
N° de Afloramiento	8			
Fecha	Datum			
Coordenadas	X	Y	Z	
	695862	9598649	2506	
Tipo de Afloramiento	Antrópico			
Unidad	Depósitos Coluviales			
Dimensiones	Longitud		6,4 m.	
	Altura		3,4 m.	
Medidas Estructurales	AZ	DB	BZ	
Descripción del Material				
Material	Arena Limosa			
Color	Amarilla grisácea y café oscuro			
Alteración	Meteorización media			
Observaciones	Poco consolidada			
Descripción	Afloramiento #8 ubicado al este del area de estudio, posee una altura de 3,4 m con una cobertura vegetal de 0,7 m y con un largo de 6,4 m aproximadamente, tiene una sola capa de material sedimentaro compuesta por arena limosa de coloracion amarila girsácea, posee una meteorizacion media y esta poco consolidada, cubierta por materia organica, matorrales y pasto.

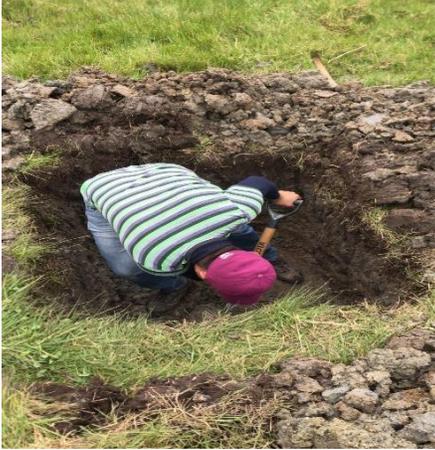
Y:	9598740	
Z:	2471	
DESCRIPCION:		
N° CALICATA:	1	
PROFUNDIDAD:	1,5 m	
COBERTURA VEGETAL:	0,4 m	
NIVEL FREÁTICO:		
MATERIAL	Arena Arcillosa	
DESCRPCIÓN:	Calicata #1 ubicada al norte del area de estudio, con 1 m de ancho por 1 de largo y una profundidad de 1,5 m, compuesta de una sola capa de material areno-arcilloso sin nivel freaticio encontrado y con una cobertura vegetal de 0,4 m con una coloracion grisácea.

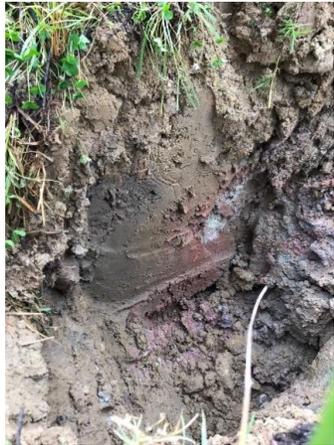
Y:	9598666	
Z:	2452	
DESCRIPCION:		
N° CALICATA:	2	
PROFUNDIDAD:	1,5 m	
COBERTURA VEGETAL:	0,3	
NIVEL FREÁTICO:	1,2 m	
MATERIAL	Arena Limosa	
DESCRPCIÓN:	Calicata #2 ubicada al noreste del area de estudio, con 1 m de ancho por 1 de largo y una profundidad de 1,5 m, compuesta de una sola capa de material está conformado por material fino como limos y arenas, sin nivel freaticio encontrado pero con un contenido de humedad medio y con una cobertura vegetal de 0,3 m con una coloracion grisácea.

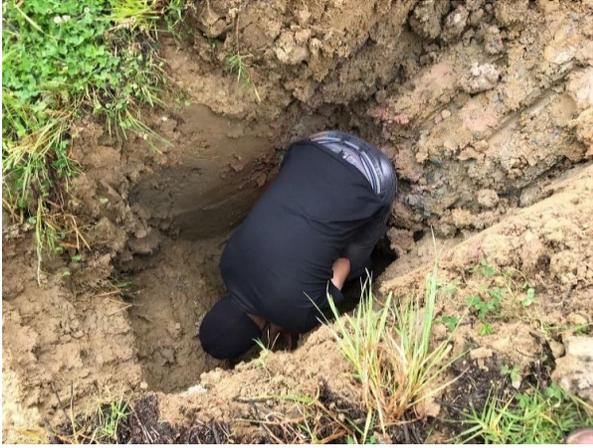
Y:	9598699	
Z:	2454	
DESCRIPCION:		
N° CALICATA:	3	
PROFUNDIDAD:	1,5 m	
COBERTURA VEGETAL:	0,2 m	
NIVEL FREATICO:		
MATERIAL	Arena Arcillosa	
DESCRIPCION:	Calicata #3 ubicada al noreste del area de estudio, con 1 m de ancho por 1 de largo y una profundidad de 1,5 m, compuesta de una sola capa de material areno-arcilloso con nivel freatico encontrado a 0,8 m de profundidad y con una cobertura vegetal de 0,2 m con una coloracion amarilla grisácea.

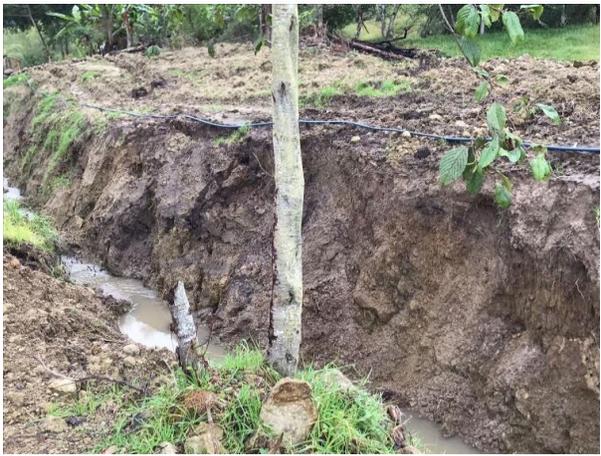
Y:	9598463	
Z:	2447	
DESCRIPCION:		
N° CALICATA:	5	
PROFUNDIDAD:	2 m	
COBERTURA VEGETAL:	0,2 m.	
NIVEL FREATICO:	1,65 m.	
MATERIAL	Arena Limosa	
DESCRIPCION:	Calicata #5 ubicada al sureste del area de estudio, con 2 m de ancho por 4 de largo y una profundidad de 2 m, compuesta de una sola capa de material areno-limoso con nivel freatico encontrado a 1,65 m de profundidad y con una cobertura vegetal de 0,2 m con una coloracion grisácea.
