Ingeniería en Geología Ambiental y Ordenamiento Territorial

Caracterización geológica-geotécnica que condicionan los hundimientos en el sector que comprende: la comunidad indígena Gunudel - Gulagpamba ubicada en la zona este de la parroquia Saraguro, cantón Saraguro, provincia de Loja

Trabajo de Titulación previo a la obtención del título de Ingeniero en Geología Ambiental y Ordenamiento Territorial

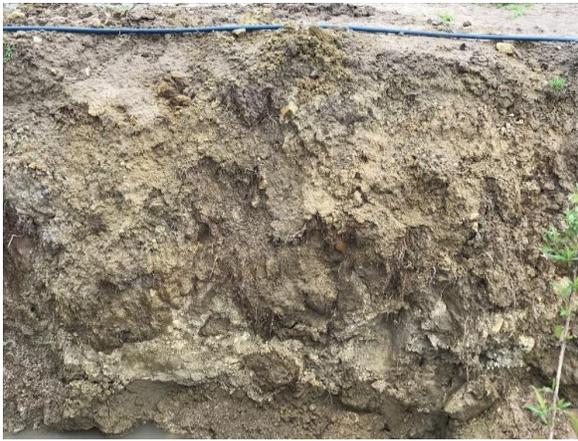
Y:	9598545	
Z:	2448	
DESCRIPCION:		
N° CALICATA:	6	
PROFUNDIDAD:	2 m	
COBERTURA VEGETAL:	0,2 m.	
NIVEL FREATICO:	1,70 m.	
MATERIAL	Arena Limosa	
DESCRPCIÓN:	Calicata #6 ubicada al este del area de estudio, con 2 m de ancho por 2 de largo y una profundidad de 2 m, compuesta de una sola capa de material areno-limoso con nivel freaticio encontrado a 1,70 m de profundidad y con una cobertura vegetal de 0,2 m con una coloracion grisácea.

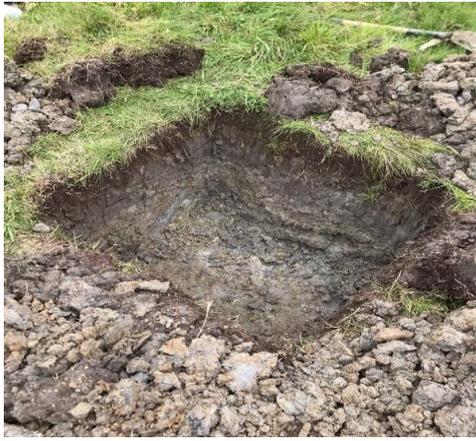
Y:	9598375	
Z:	2497	
DESCRIPCION:		
N° CALICATA:	7	
PROFUNDIDAD:	1,5 m	
COBERTURA VEGETAL:	0,6 m.	
NIVEL FREATICO:		
MATERIAL	Arenisca	
DESCRPCIÓN:	Calicata #7 ubicada al sur del area de estudio, con 1 m de ancho por 1 de largo y una profundidad de 1,5 m, compuesta de una sola capa de arenisca con nivel freaticio no encontrado y con una cobertura vegetal de 0,6 m con una coloracion grisácea.

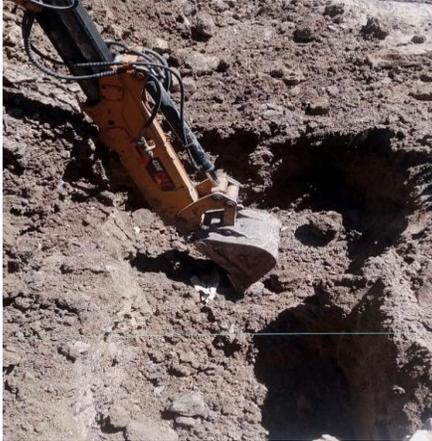
X:	695970	
Y:	9598592	
Z:	2502	
DESCRIPCION:		
N° CALICATA:	8	
PROFUNDIDAD:	1,5 m	
COBERTURA VEGETAL:	0,2 m.	
NIVEL FREÁTICO:		
MATERIAL	Arenisca	
DESCRIPCION:	Calicata #8 ubicada al oeste del area de estudio, con 1 m de ancho por 1 de largo y una profundidad de 1,5 m, compuesta de una sola capa de arenisca con nivel freático no encontrado y con una cobertura vegetal de 0,6 m con una coloración grisácea.

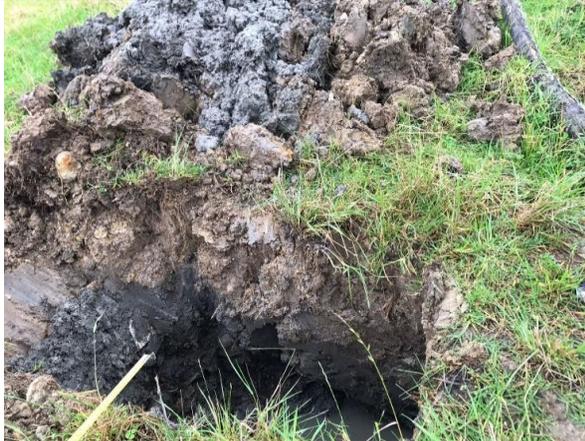
Y:	9598666	
Z:	2475	
DESCRIPCION:		
N° CALICATA:	9	
PROFUNDIDAD:	1,5 m	
COBERTURA VEGETAL:	0,2 m.	
NIVEL FREATICO:		
MATERIAL	Arena Arcillosa	
DESCRIPCION:	Calicata #9 ubicada al noroeste del area de estudio, con 1 m de ancho por 1 de largo y una profundidad de 1,5 m, compuesta de una sola capa de material areno-arcilloso con nivel freatico no encontrado y con una cobertura vegetal de 0,2 m con una coloracion amarilla grisácea.

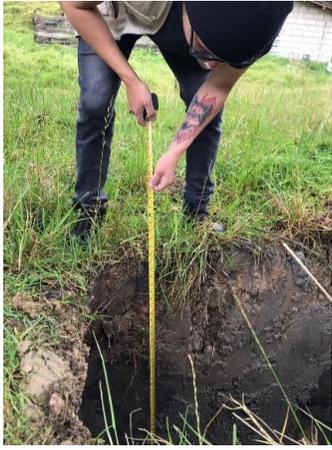
X:	696517	
Y:	9598718	
Z:	2453	
DESCRIPCION:		
N° CALICATA:	10	
PROFUNDIDAD:	1,5 m	
COBERTURA VEGETAL:	0,3 m.	
NIVEL FREATICO:		
MATERIAL	Arena Arcillosa	
DESCRPCIÓN:	Calicata #10 ubicada al noreste del area de estudio, con 1 m de ancho por 1 de largo y una profundidad de 1,5 m, compuesta de una sola capa de material areno-arcilloso con nivel freaticio no encontrado y con una cobertura vegetal de 0,2 m con una coloracion amarilla grisácea.

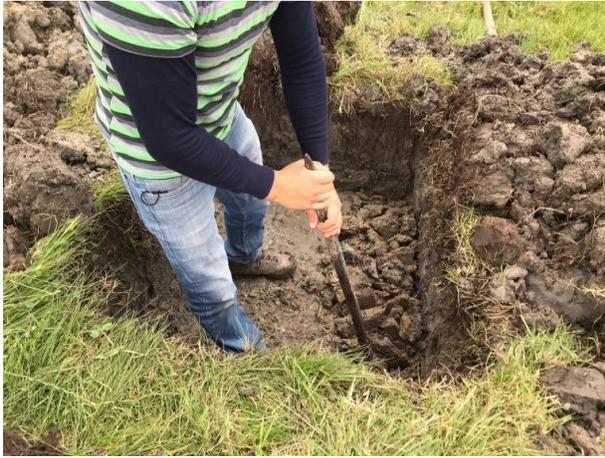
X:	696361	
Y:	9598357	
Z:	2497	
DESCRIPCION:		
N° CALICATA:	11	
PROFUNDIDAD:	1,5 m	
COBERTURA VEGETAL:	0,4 m	
NIVEL FREÁTICO:		
MATERIAL	Arenisca	
DESCRPCIÓN:	Calicata #11 ubicada al sur del area de estudio, con 1 m de ancho por 1 de largo y una profundidad de 1,5 m, compuesta de una sola capa de arenisca con nivel freaticio no encontrado y con una cobertura vegetal de 0,4 m con una coloracion grisácea.

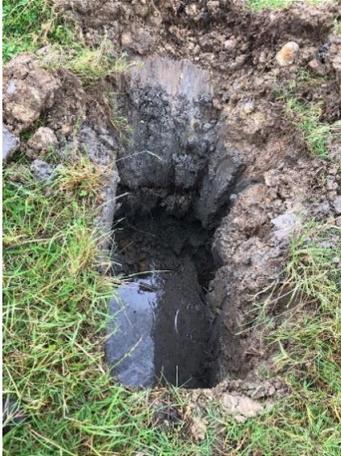
Y:	9598529	
Z:	2465	
DESCRIPCION:		
N° CALICATA:	13	
PROFUNDIDAD:	1,5 m	
COBERTURA VEGETAL:	0,2 m.	
NIVEL FREÁTICO:	1,2 m.	
MATERIAL	Arena Limosa	
DESCRPCIÓN:	Calicata #13 ubicada al oeste del area de estudio, con 1 m de ancho por 1 de largo y una profundidad de 1,5 m, compuesta de una sola capa de material areno-limoso con nivel freaticio encontrado a 1,4 m de profundidad y con una cobertura vegetal de 0,2 m con una coloracion grisácea.

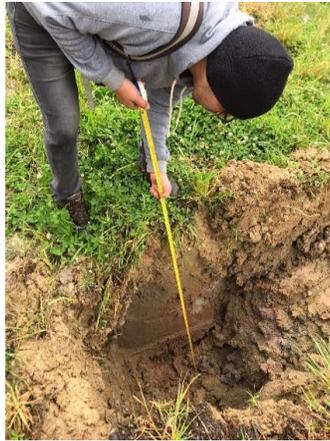
X:	696307	
Y:	9598492	
Z:	2475	
DESCRIPCION:		
N° CALICATA:	14	
PROFUNDIDAD:	1,5 m	
COBERTURA VEGETAL:	0,2 m.	
NIVEL FREÁTICO:		
MATERIAL	Arena Limosa	
DESCRPCIÓN:	Calicata #14 ubicada al oeste del area de estudio, con 1 m de ancho por 1 de largo y una profundidad de 1,5 m, compuesta de una sola capa de material conformado por material fino como limos y arenas con nivel freático no encontrado y presenta poca humedad y con una cobertura vegetal de 0,2 m con una coloración amarilla grisácea.

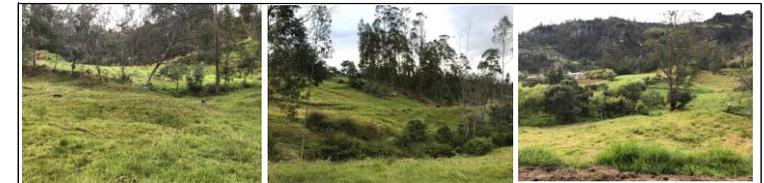
6. FOTO - ESQUEMA

UBICADA EN LA ZONA ESTE, OESTE Y CENTRAL DEL ÁREA DE ESTUDIO, DENTRO DE LA UNIDAD MORFOLOGICA SE TIENE UNA CAPA LITOLÓGICA DE ARENA ARCILLOSA Y LIMOSA, BUZAN CON UNA DIRECCION AL NORESTE, LA UNIDAD TIENE UNA PENDIENTE DE 12 A 25 % Y UN DESNIVEL DE 15 A 25m

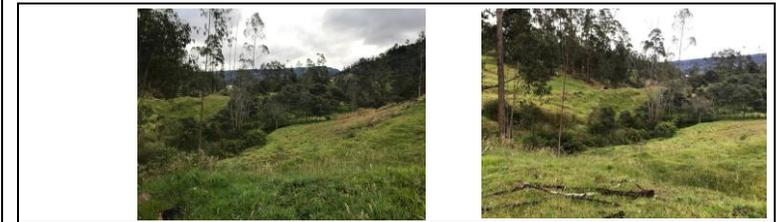
6. FOTO - ESQUEMA

UBICADA EN LA ZONA CENTRAL DEL ÁREA DE ESTUDIO, ESTA UNIDAD MORFOLÓGICA ES ATRAVESADA POR DOS QUEBRADAS QUE SE UNEN EN LA ZONA CENTRAL DEL ÁREA RECORRIENDO HASTA CONECTARSE CON EL RÍO SININCAPA, LA UNIDAD TIENE UNA PENDIENTE DE 2 A 5 % Y UN DESNIVEL DE 5 A 10m

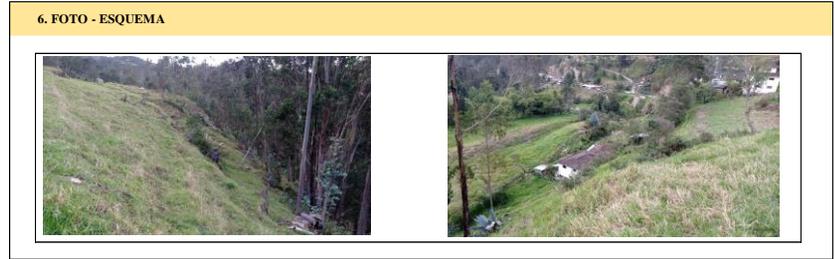
LEN LA ZONA CENTRAL DEL ÁREA RECORRIENDO HASTA CONECTARSE CON EL RIO SININCAPA, POSEE UNA CAPA LITOLÓGICA DE ARENISCA Y ARENA ARCILLOSA LAS MISMAS QUE BI _____

CON UNA DIRECCION AL NORESTE, LA UNIDAD TIENE UNA PENDIENTE DE 24 A 40 % Y UN DESNIVEL DE 25 A 50m _____
