Universidad
Nacional
de Loja

Caracterización geológica y geotécnica de la vía antigua a Cuenca tramo el
Gallo – Naranjo del cantón y provincia de Loja

Trabajo de Titulación previo a la
obtención del título de Ingeniera en
Geología Ambiental y Ordenamiento
Territorial.

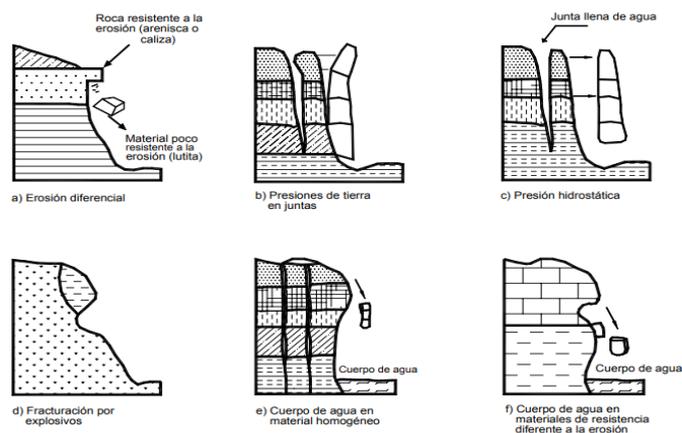
Figura 2. Procesos de inclinación y volcamiento de unidades de material.
Nota. Suárez D., 2009.

4.2.8.1.2. Inclinación o Volcamiento. Este tipo de movimiento consiste en una rotación hacia adelante de una unidad o unidades de material térreo con centro de giro por debajo del centro de gravedad de la unidad. Generalmente, los volcamientos ocurren en las formaciones rocosas, pero también, se presentan en suelos cohesivos secos y en suelos residuales (Figura 2). La inclinación puede abarcar zonas muy pequeñas o incluir volúmenes grandes hasta de varios millones de metros cúbicos (Varnes 1978, como se citó en Suárez D., 2009, p.11).

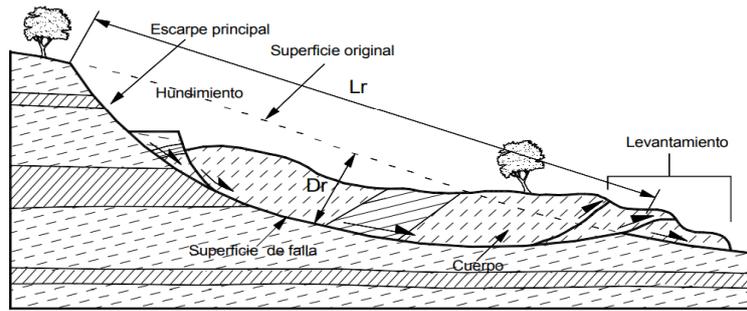
Figura 3. Desplazamiento Rotacionales de Laderas.

Los desplazamientos en masa se pueden subdividir en subtipos denominados deslizamientos rotacionales (figura 3), deslizamientos traslacionales o planares (figura 4) y deslizamientos compuestos de rotación y traslación. Esta diferenciación es importante porque puede definir el sistema de análisis y el tipo de estabilización que se va a emplear (Varnes 1978, como se citó en Suárez D., 2009, p.14).

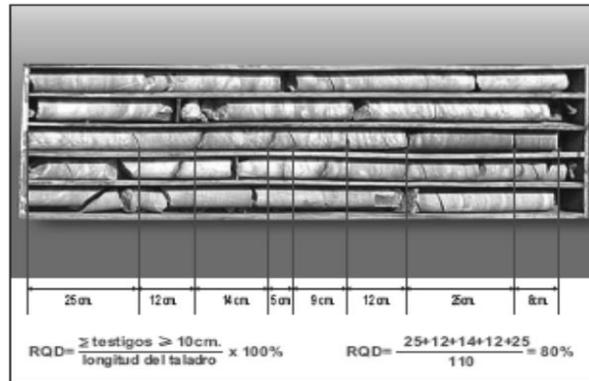
Figura 9. Estimación del R.Q.D. a partir de testigos de sondeo.

4.3.8.2. Clasificación RQD de Deere (1967). Este parámetro se obtiene a partir del porcentaje de trozos de testigo mayores de 10 cm recuperado en un sondeo, tal y como muestra en la Figura 9 y permite estimar el grado de fracturación del macizo rocoso (Ramírez y Leandro, 2004, p.147).

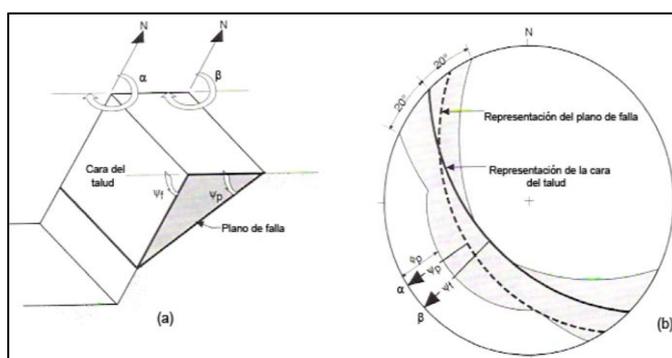
Figura 11. (a) Condición estructural en un deslizamiento plano, (b) Representación estereográfica.

En la representación estereográfica los planos de discontinuidad que satisfagan las razones $(\alpha_f - 20^\circ) < (\alpha_p + 20^\circ)$ y $\phi_p < \psi_p < \psi_f$ son cinemáticamente viables para superficies de deslizamiento. Los círculos máximos que se encuentran dentro del área sombreada cumplen con las condiciones de rotura planar (figura 11.b.).

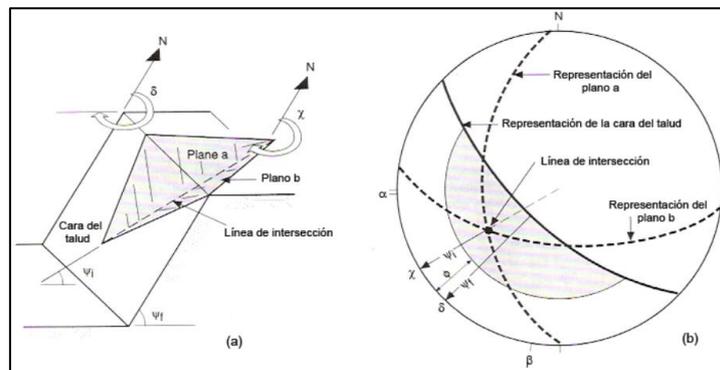
Figura 12. (a) Condición estructural en un deslizamiento en cuña, (b) Representación estereográfica.
Nota. Norrish N. y Wyllie D. 1996.

En la representación estereográfica las combinaciones de planos de discontinuidad con una línea de intersección que aflore hacia la cara del talud $\alpha i = \alpha f \pm \psi$ y que satisfagan la desigualdad $\phi < \psi i < \psi f$ representan cinemáticamente fallamientos viables en cuña. Las líneas de intersección de aquellos planos deberán ubicarse dentro del área sombreada en la estereofalsilla. (figura 12.b.).

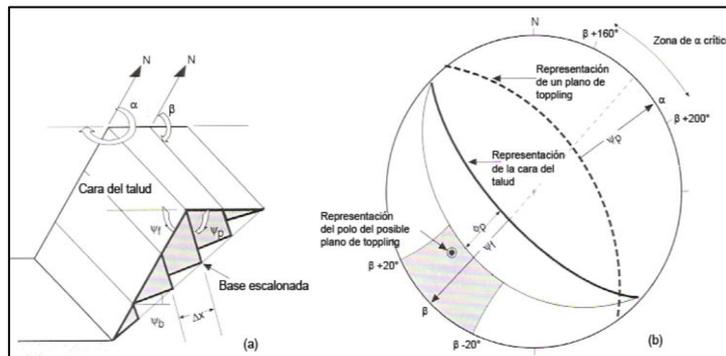
Figura 13. (a) Condición estructural para una falla por vuelco, (b) Representación estereográfica.
Nota. Norrish N. y Wyllie D. 1996.

En la representación estereográfica los planos de discontinuidad que satisfagan las desigualdades $(\alpha_f + 160^\circ) \leq \alpha_p \leq (\alpha_f + 200^\circ)$ y $(90^\circ - \psi_p) < (\psi_f - \phi_p)$ son cinemáticamente viables como planos de vuelco. Los polos de éstos se ubicarán dentro del área sombreada. (figura 13.b.).

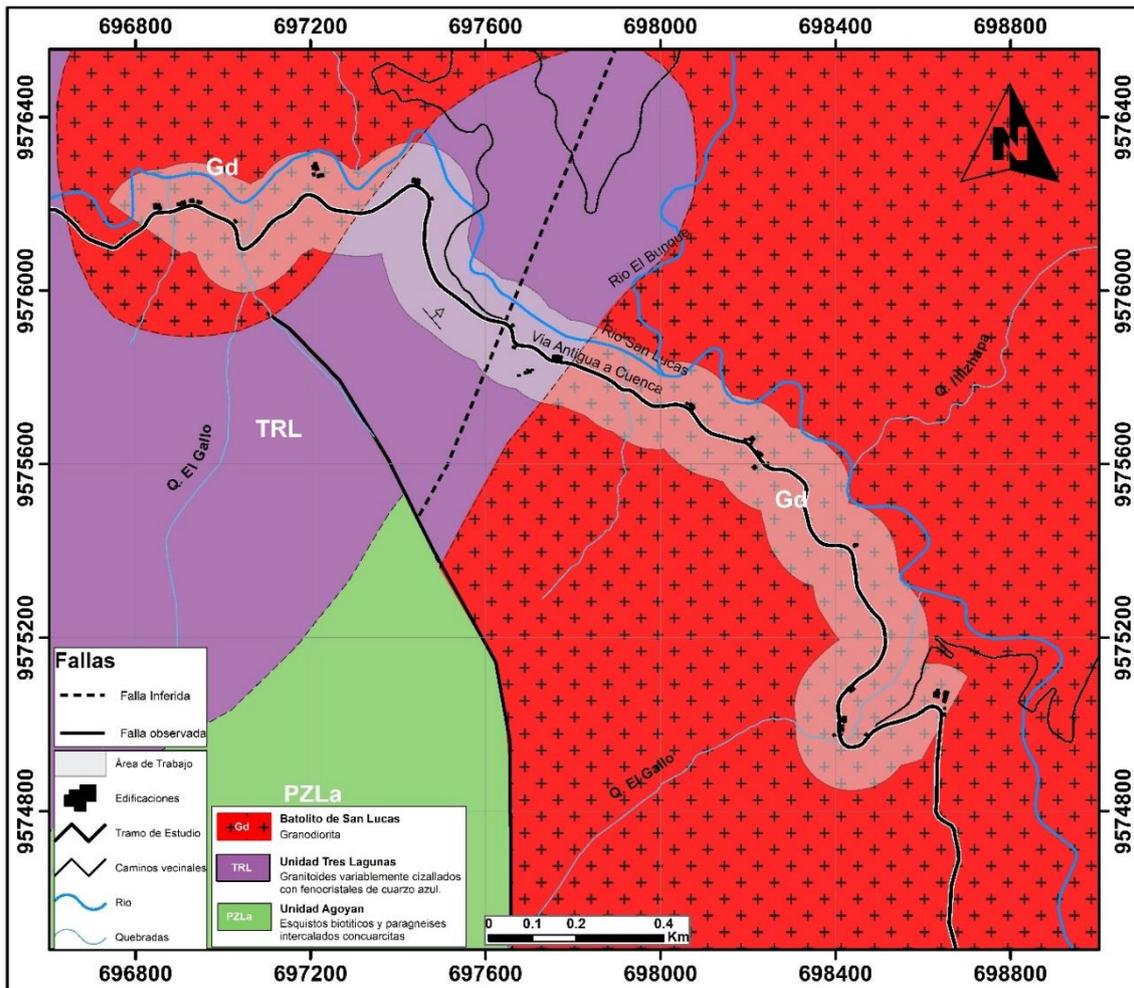
Figura 17. Geología Regional del área de estudio.

Geográficamente el tramo de estudio se ubica al Sur de la Cordillera Real del Ecuador dentro de la provincia y cantón Loja, entre las parroquias rurales San Lucas, Santiago y Jimbilla y según la carta geológica de Loja en estas parroquias se encuentra la presencia de rocas graníticas pertenecientes al batolito de San Lucas; granitoides de la unidad tres lagunas y rocas metamórficas de la unidad Agoyán. Estas litologías se localizan en la parte central, extendiéndose hacia el sur y norte del tramo de estudio. En la siguiente figura y en el anexo 15 se presenta a la geología regional del área de estudio la cual es un fragmento de la carta geológica de Loja a escala 1:100000 INIGEMM - 2017 - 003, Hoja 56, N VI-F.

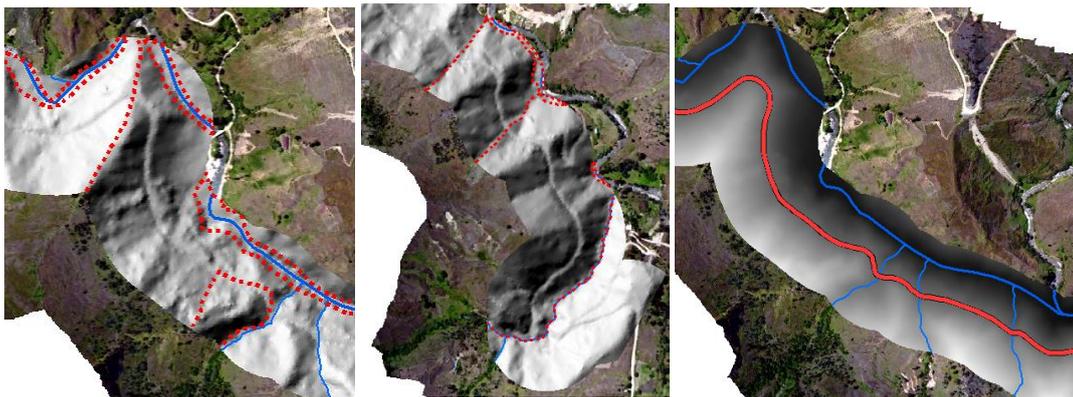
Figura 19. Análisis de la ortofoto, hillshade y dem.

Las estructuras geológicas como contactos inferidos fueron fotointerpretados y delimitados tendiendo como base a la ortofoto del área de estudio escala 1:5000, el mapa de sombras elaborado con base al DEM y las curvas de nivel; considerando los criterios como patrones de drenaje, tonalidades y colores característicos para el reconocimiento de rocas ígneas, sedimentarias y metamórficas (Figura 19), expuestos en el libro de “fotogeología práctica” de Naranjo (2015). Mientras que las estructuras como fallas y contactos observados fueron levantados y verificados en campo mediante el mapeo por afloramientos previamente realizado.

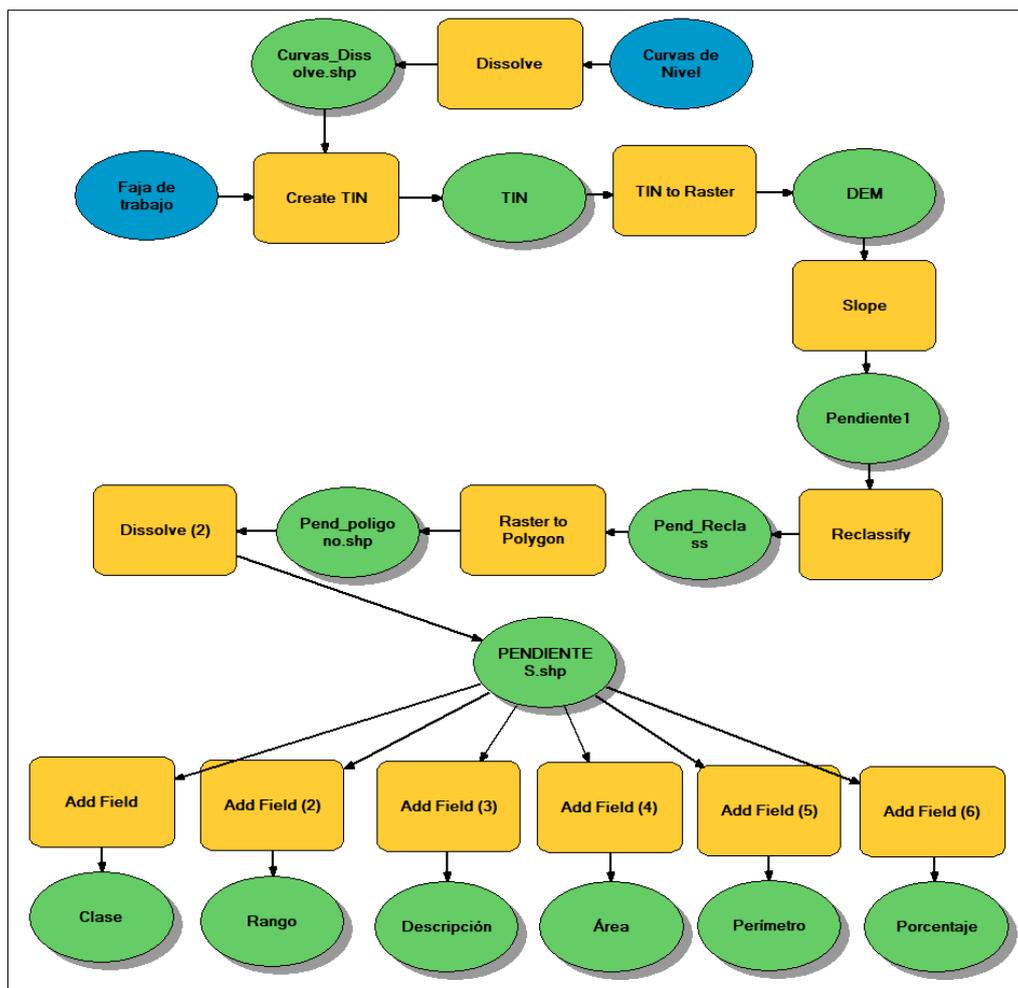
Figura 20. Procedimiento para la elaboración del mapa de pendientes.

Para obtener el mapa de pendientes se aplicó el software ArcGis 10.8, mismo que utilizó las curvas de nivel obtenidas en el levantamiento topográfico. Para la elaboración del mapa en oficina se realizaron los pasos mencionados en la figura 20 el cual es un diagrama de flujo Model Builder, en donde primeramente se creó un Modelo TIN, luego se lo transformó a un modelo raster DEM, posteriormente con la herramienta de análisis espacial se procedió a crear el modelo de pendientes (Slope) en grados. Luego, se lo reclasificó de acuerdo a la metodología de clasificación de pendientes propuesta por Demek (1972), que se muestra en la tabla 19. Finalmente, el mapa reclasificado de pendientes se convirtió a formato vector, en donde se calcularon los parámetros de área (Ha) y porcentaje.

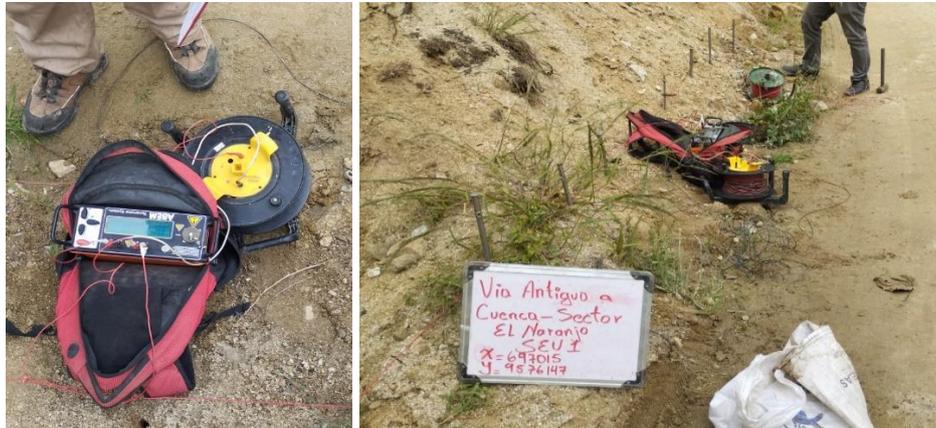
Figura 22. Equipo de resistividad eléctrica modelo Terrameter SAS 4000 (Izquierda), y disposición de electrodos en línea SEV2 (Derecha).

En el estudio de resistividad eléctrica, se utilizó el resistímetro marca ABEM modelo Terrameter SAS 4000, utiliza un voltaje máximo de salida a los electrodos de corriente igual a 400 voltios como se observa en la Figura 22.

La amplitud de corriente es fijada automáticamente por el instrumento, o por control manual para facilitar la adaptación a las condiciones reales de los estudios, con un rango de amperaje entre 1 mA a 1000 mA, suficiente para una separación de electrodos de corriente AB de hasta 1000.0 m. bajo buenas condiciones de medida.

El equipo SAS 4000 responde a las medidas creadas por el transmisor de corriente en el momento de su acción, mientras rechaza las existentes por campos DC (SP), voltaje y ruido; la relación V/I consta en las hojas de recolección de datos de cada sondeo (Anexo 7).

El arreglo empleado fue el de Schlumberger el cual consistió básicamente en emitir al terreno corriente continua o pulsante de baja frecuencia a través de un par de electrodos de acero (A y B) dispuestos en forma simétrica en una misma línea respecto del punto de atribución; y se mide la diferencia de potencial (DV) a través de otro par de recepción (M y N) dispuestos de igual forma. Básicamente el trabajo en campo consistió en:

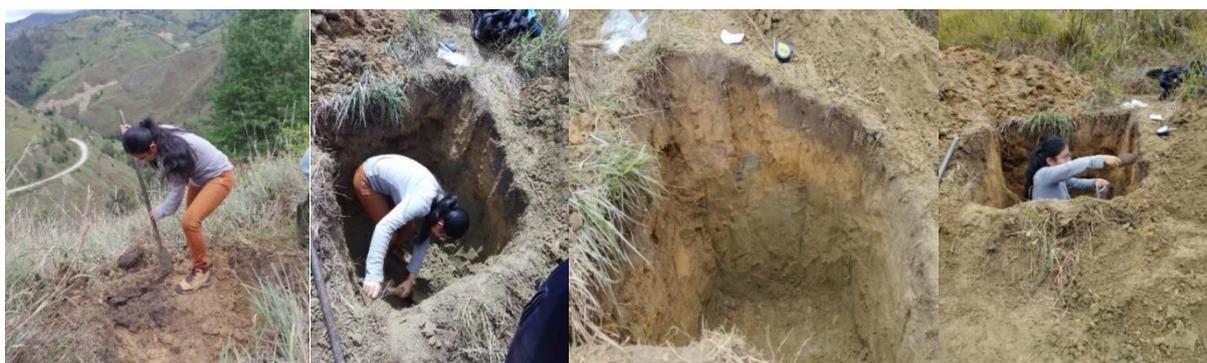
Figura 24. Procedimiento para la apertura de Calicata.

La calicata se realizó manualmente con pico y pala, de 1 metro por lado y 1.5 metros de profundidad teniendo en cuenta la norma NTP 339.162 (ASTM D420). En las siguientes fotografías se evidencia el procedimiento para la apertura de la calicata, desde el desbroce hasta la recolección de las muestras de 2kg de suelo de las paredes de la calicata por cada uno de los 3 estratos observados.

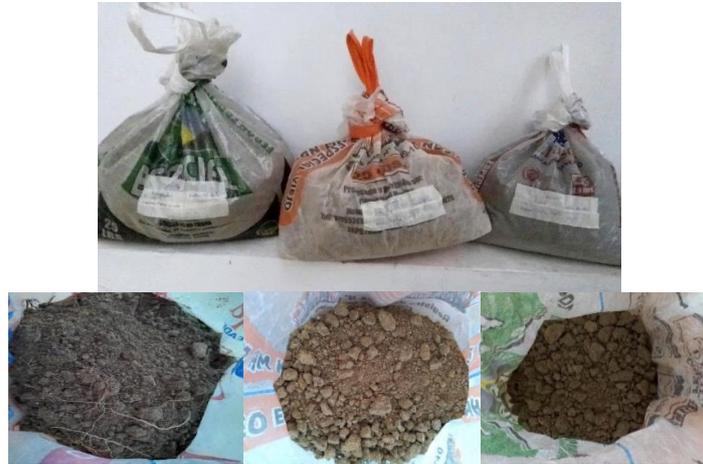
Figura 25. Muestras de suelo procedente de la calicata

En la calicata se describió algunas propiedades físicas del suelo in situ como litología, color, humedad, potencias de capas o estratos, que se registró en la ficha de descripción de calicatas (Anexo 8). Finalmente se obtuvo 2kg de muestra de suelo de las paredes de la calicata y colocadas en bolsas para que conserven su estado natural (Figura 25), posteriormente fueron

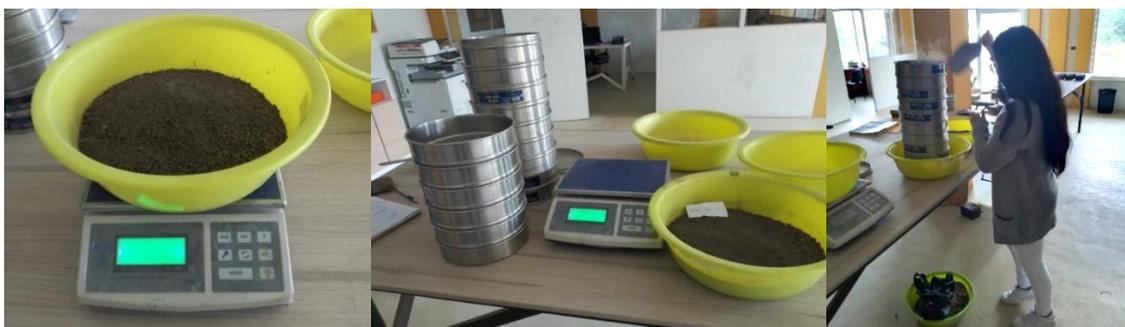
Figura 26. Análisis granulométrico.

- 1) Primeramente, según la norma D421, se dejó secar la muestra de suelo. Para verificar que la muestra esta seca después de un determinado tiempo se examinó su resistencia en seco rompiéndola entre los dedos. Si el material se puede romper y pulverizar fácilmente bajo la presión de los dedos, ya se puede efectuar el análisis con tamices.
- 2) Todo el material seco se lo procedió a pesar (figura 26a).
- 3) Después de preparar la muestra se dividió en dos fracciones: una retenida sobre el tamiz de 4,760 mm (N° 4) y otra que pasa dicho tamiz (figura 26b). Ambas fracciones se ensayaron por separado.

Nota. a) Peso inicial de la muestra, b) Separación del material en dos fracciones.

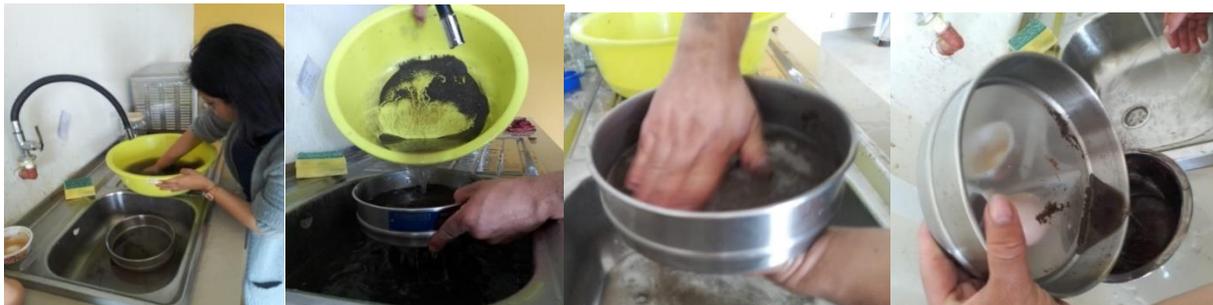
Figura 27. Lavado del material pasante el tamiz #4.

- 1) Primeramente, se tomó en cuenta lo que menciona la norma, la cual menciona que el tamaño de la porción que pasa el tamiz N° 4 será aproximadamente 115 g para suelos arenosos y 65 g para suelos limosos y arcillosos.
- 2) Después de tener la muestra uniforme obtenida por cuarteo, se pesó la muestra seleccionada y se la llevó al horno durante 24 horas o hasta obtener una masa constante.
- 3) Una vez secada la muestra y enfriada, se procedió a tomar el peso de la muestra secada al horno y se lo lavó a través del tamiz N° 200, luego el material retenido se lo secó en el horno por 24 horas.

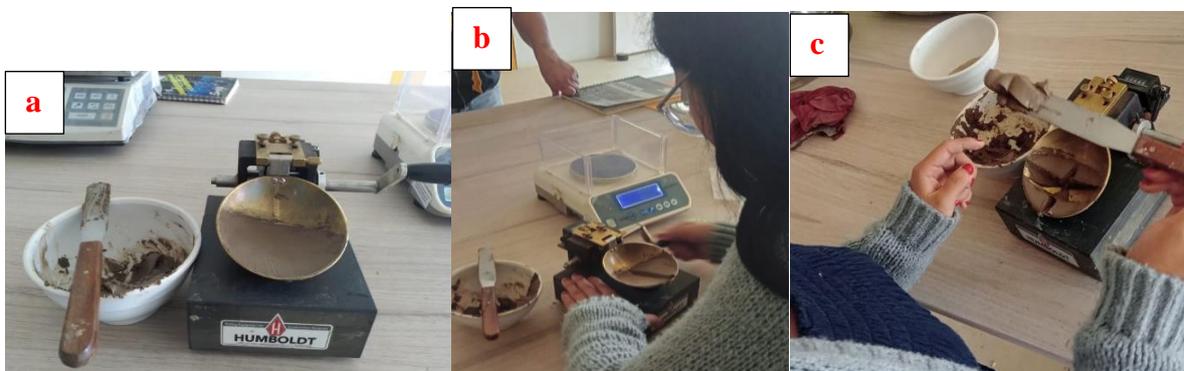
Figura 28. Determinación del límite líquido.

- 1) Se colocó entre 50 y 70 g de suelo húmedo en la cuchara de Casagrande (Aprox $\frac{3}{4}$ del contenido de la cuchara), alisando la superficie a una altura de 1 cm con la espátula, cuidando de no dejar burbujas de aire en la masa de suelo (figura 28.a).

- 2) Usando el acanalador se separó el suelo en dos mitades según el eje de simetría de la cuchara.
- 3) Se giró la manivela de manera uniforme a una velocidad de dos revoluciones/seg; continuar hasta que el surco se cierre en $\frac{1}{2}$ " de longitud; anotar el número de golpes, cuando éste sea inferior a 40 (figura 28.b).

- 4) Se tomó una muestra de aproximadamente 5 g de suelo en la zona donde se cerró el surco y se lo pesó de inmediato para obtener su contenido de humedad, lo que permitió obtener un punto en el gráfico semi-logarítmico de humedad v/s número de golpes (figura 28.c).

Nota. a) Material colocado en la cuchara de Casagrande, b) Material ranurado y golpeado, c) Muestra para determinar el contenido de humedad del suelo.

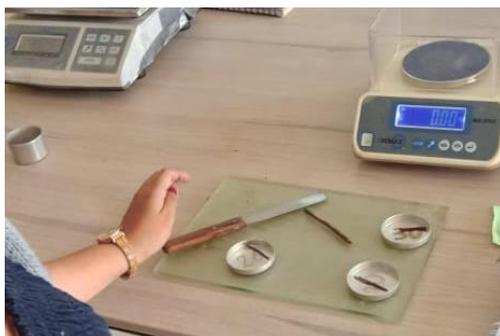
Figura 29. Rollito de suelo que llegó al límite plástico.

- 1) Se utilizó aproximadamente 20 g de porción del material que quedó del ensayo del límite líquido.
- 2) Se secó el material al aire durante un cierto tiempo extendiéndolo sobre la placa de vidrio esmerilado; asegurando que se seque de manera uniforme.
- 3) Se tomó una bolita de suelo de 1 cm³ y se la amasó sobre el vidrio con la palma de la mano hasta formar bastoncitos de 3 mm de diámetro.
- 4) Seguidamente se reconstruyó la bolita de suelo, uniendo el material con fuerte presión de las puntas de los dedos y se amasó nuevamente un bastoncito hasta llegar al límite plástico. El límite plástico, w_p , corresponde al contenido de humedad para el cual el bastoncito de 3 mm, así formado, se rompe en trozos de 0.5 a 1 cm de largo.

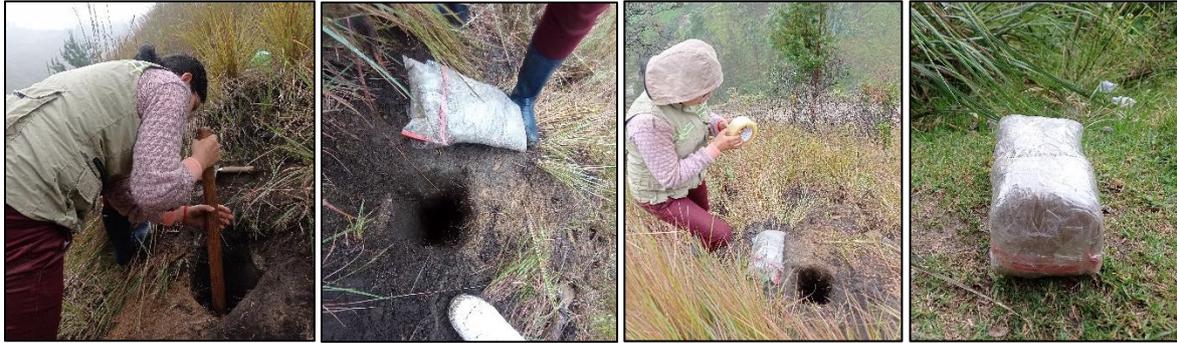
Figura 31. Extracción de la muestra para ser transportada a laboratorio.

Debido a las características del suelo, el cual es un material disgregado y arenoso no se pudo obtener una muestra inalterada por lo tanto se procedió a obtener una muestra representativa a 5 metros sobre la corona del deslizamiento a una profundidad de 1.5 m tomando las debidas precauciones al momento de tomar la muestra, preservarla y transportarla considerando la norma ASTM D4220 para la conservación y transporte de muestras de suelo con el fin de evitar alterar las propiedades de la muestra (figura 31).

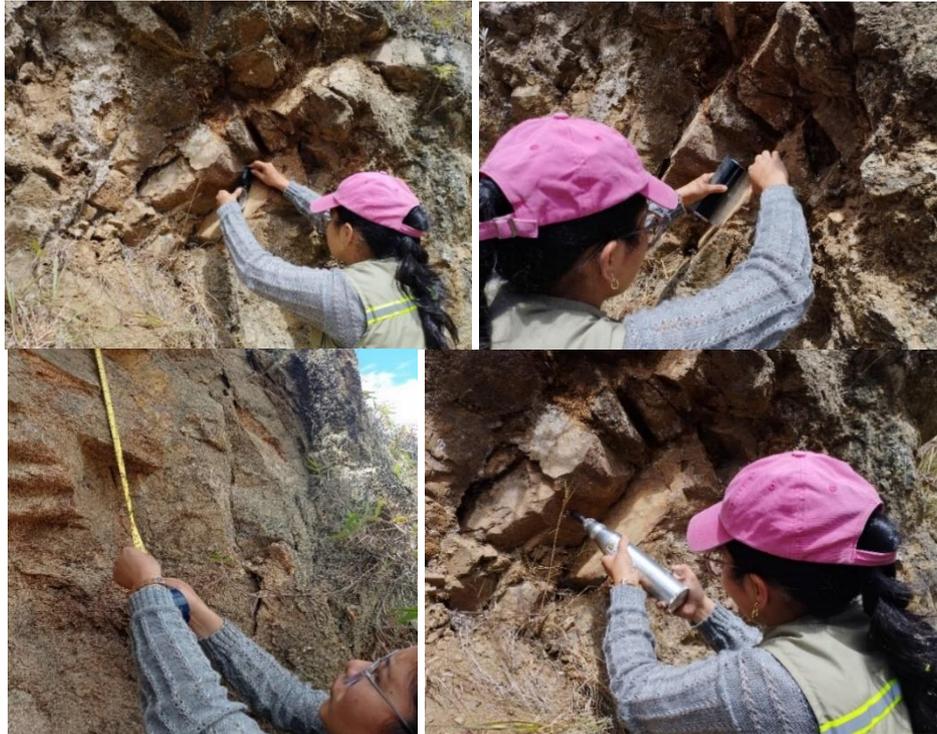
Figura 34. Recolección de información de parámetros para la clasificación geomecánica.

La caracterización geomecánica se realizó de 9 macizos rocosos ubicados a lo largo del tramo El Gallo – Naranjo. En cada uno de los macizos rocosos se seleccionó la zona más representativa en donde predominen las discontinuidades con la finalidad de darle una mejor caracterización y valoración al macizo rocoso de acuerdo con el Índice de Calidad RMR que toma en cuenta 5 parámetros propuestos por Bieniawski (1989): Resistencia a compresión simple de la roca; RQD (Rock Quality Designation); distancia de separación entre las discontinuidades; condición de las discontinuidades; y flujo del agua subterránea en las discontinuidades (figura 34).

Nota. Toma de datos estructurales, rugosidad, separación entre familias y resistencia a la compresión simple.

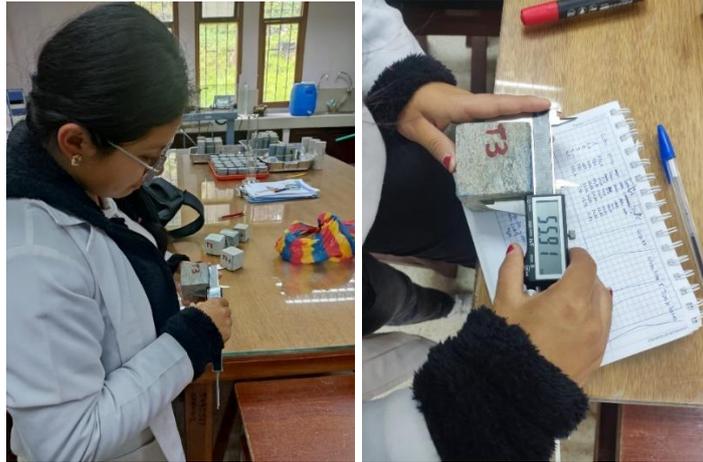
Figura 39. Toma de medida de las aristas de los cubos mediante un calibrador.

El ensayo de compresión uniaxial se lo realizó en una prensa del laboratorio de mecánica de rocas de la carrera de Geología Ambiental y Ordenamiento Territorial, donde primeramente se procedió a medir las aristas de cada uno de los cubos de roca con un calibrador o pie de rey, así como también tomar su peso en una balanza, con el fin de obtener la mayor cantidad de datos posibles como áreas y volúmenes que fueron necesarios para determinar la resistencia a la compresión uniaxial (Figura 39).

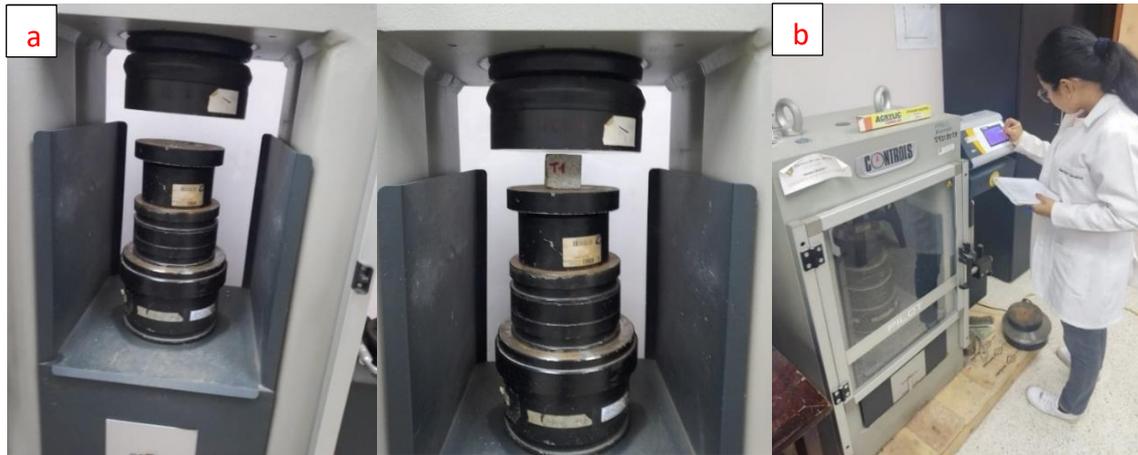
Figura 40. Ensayo de compresión simple.

- 5) Levantar y dar paso al hidráulico ubicado en la parte baja del equipo.
- 6) Iniciar el proceso de rotura.
- 7) Cuando se escuche el quiebre o fracturamiento del cubo, se detiene automáticamente la prensa obteniendo el valor de fuerza en KN y esfuerzo en Mpa aplicado sobre la misma, este valor la fuerza es necesario para el cálculo de la resistencia a la compresión simple. Cabe mencionar que para detener la compresión se debe bajar el hidráulico.

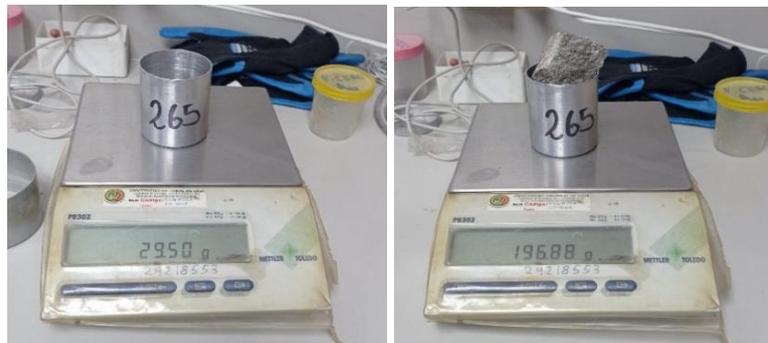
Figura 41. Determinación del peso natural.

- a) Para la determinación del peso natural, se pesó el recipiente y el recipiente más la muestra en la balanza en su estado natural (Wh).

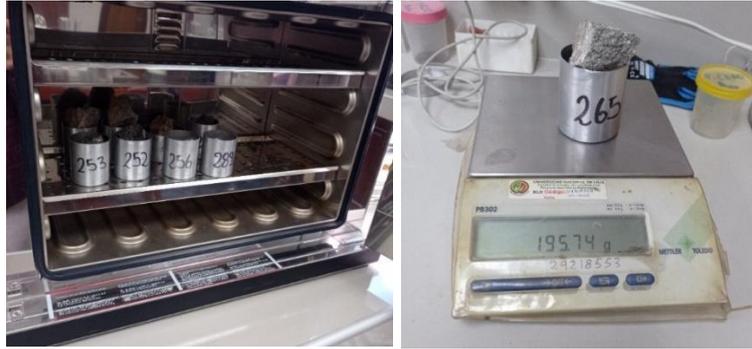
Figura 42. Determinación del peso seco.

- b) Para la determinación del peso en seco, se colocó a la muestra en su estado natural en el horno a una temperatura aproximada de 105°C por un lapso de 24 horas con el fin de que la muestra se encuentre totalmente seca y de esta manera obtener el peso seco (Ws).

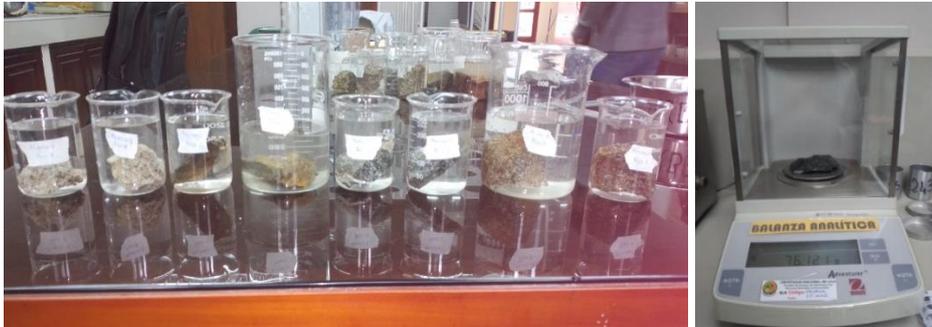
Figura 43. Determinación del peso saturado.

- c) Para la determinación del peso saturado, luego de haber obtenido el peso seco a estas muestras se las procedió a sumergir en agua en su totalidad, de tal manera que queden totalmente cubiertas y puedan absorber toda el agua; a las muestras se las deja sumergida por un tiempo aproximado de 24 horas, para al día siguiente secarlas con una franela y pesarlas y de esta manera se obtuvo el peso saturado (W_{sat}).

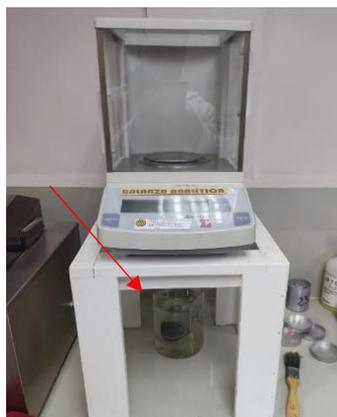
Figura 44. Determinación del peso sumergido.

- d) Para la determinación del peso sumergido, se procedió a llenar de agua un vaso precipitado en el cual mediante la balanza analítica y el uso de una cuerda que colgaba a la roca se obtuvo el peso sumergido (W_{sum}).

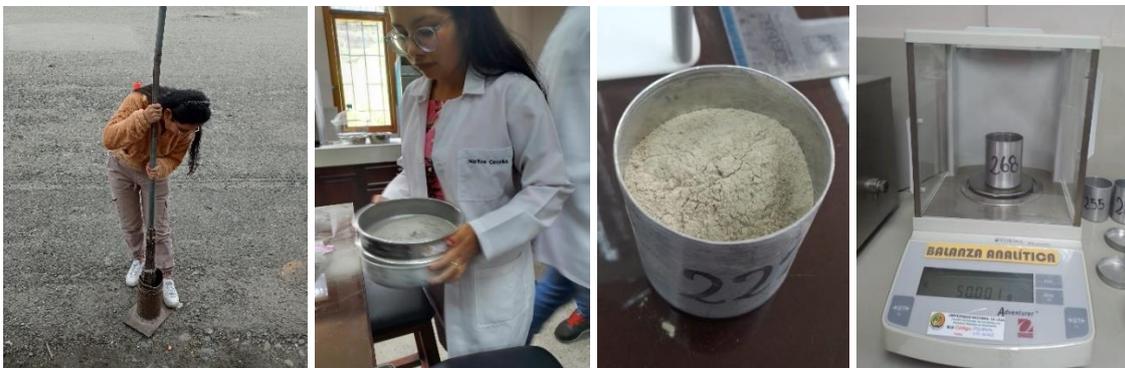
Figura 45. Preparación de la muestra para el ensayo del picnómetro.

- 1) Secado de la muestra al horno en temperatura constante de 105°C.
- 2) Posteriormente, las muestras de roca pasaron por trituración y molienda de tal manera que se obtuvo un material granular muy fino que pueda pasar por el tamiz #200.
- 3) El proceso de conminución del material se lo realizó de forma manual con ayuda de un porrón para luego ser pasada por el tamiz y obtener 50 gr de material fino. A continuación, las figuras detallan el procedimiento.

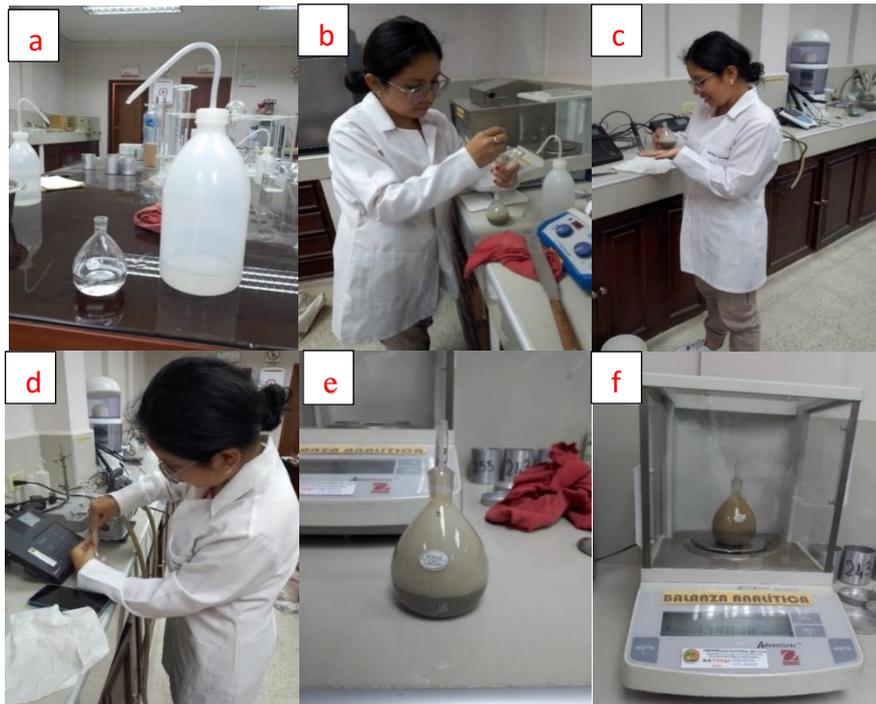
Figura 46. Procedimiento para el ensayo del picnómetro.

- 3) Vaciar y dejar la cantidad de agua destilada a $\frac{1}{2}$ de la capacidad del volumen del picnómetro (Figura 46.a).
- 4) A continuación, se procedió a poner los 50 gramos de muestra en el picnómetro, se la puede realizar con ayuda de un embudo pequeño, y se procedió a agitar un poco y luego a llenar el picnómetro a tope con agua destilada (Figura 46.b).

- 5) Posterior se lleva la muestra a la bomba de vacío misma que sacó todo el aire y burbujas que la muestra conservaba, el procedimiento se lo realizo de 3-5 min y luego se procedió a pesarla. Este valor representa la gravedad específica (Figura 46.c, d, e y f).

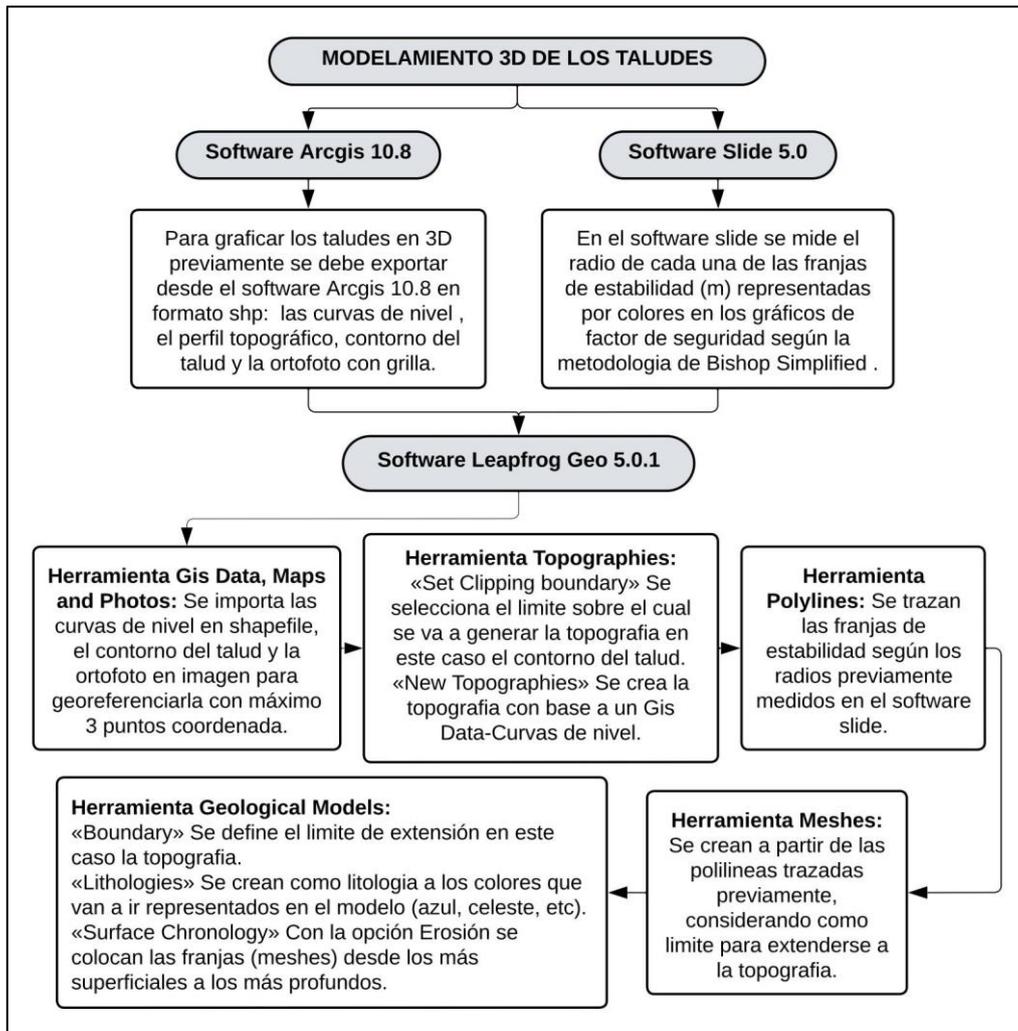
Figura 48. Procedimiento para el modelamiento en 3D de los taludes.
Nota. Leapfrog Geo y Autora,2023

Además, tomando en cuenta las características geométricas, topográficas y grado de estabilidad de cada uno de los taludes se los modelo en 3D en el Software Leapfrog Geo 5.0.1, cuyo procedimiento se describe en la siguiente figura:

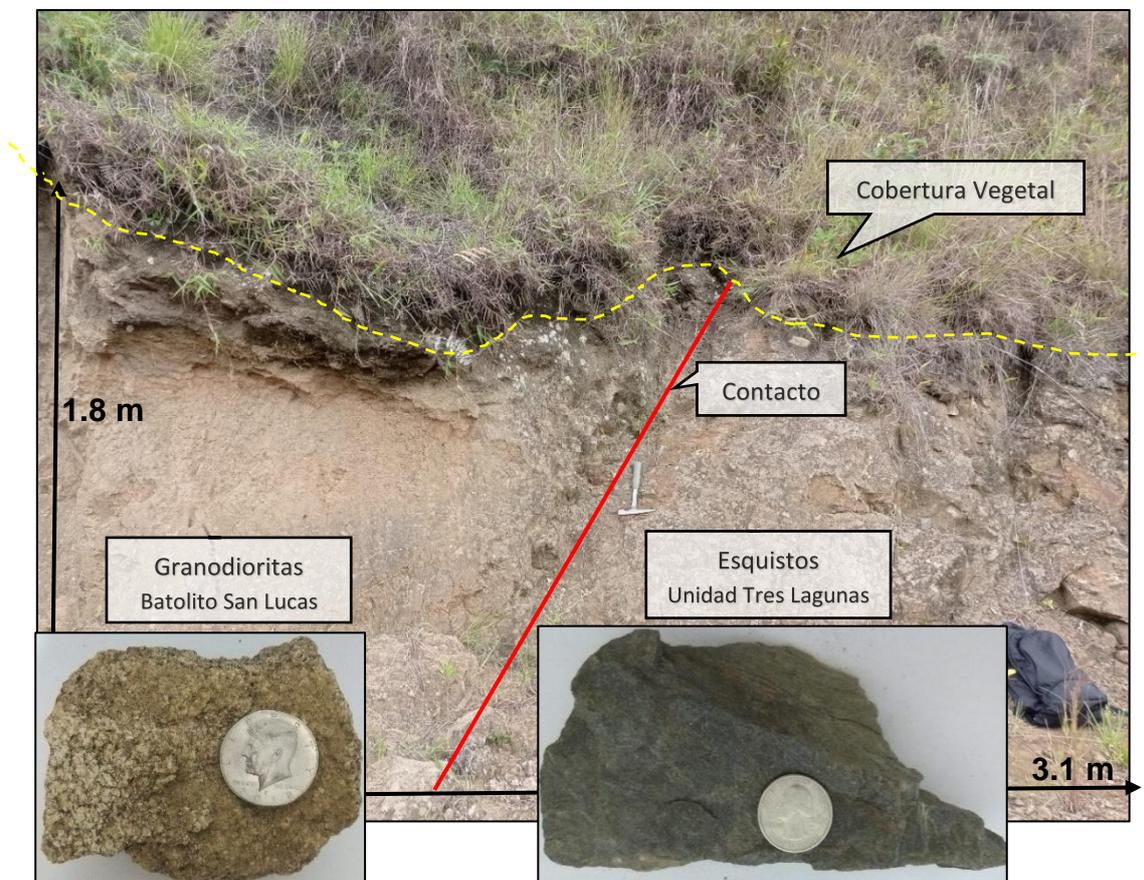
Figura 63. Contacto litológico entre las granodioritas del batolito San Lucas y los esquistos de la unidad Tres Lagunas.

En la figura 63 se presenta el contacto litológico entre la granodiorita moderadamente meteorizada del batolito San Lucas (izquierda) y los esquistos de la unidad Tres lagunas (derecha) con los siguientes datos estructurales $S40^{\circ}W/70^{\circ}NW$ ubicado en las siguientes coordenadas: x: 697811.26; y: 9575813.19.

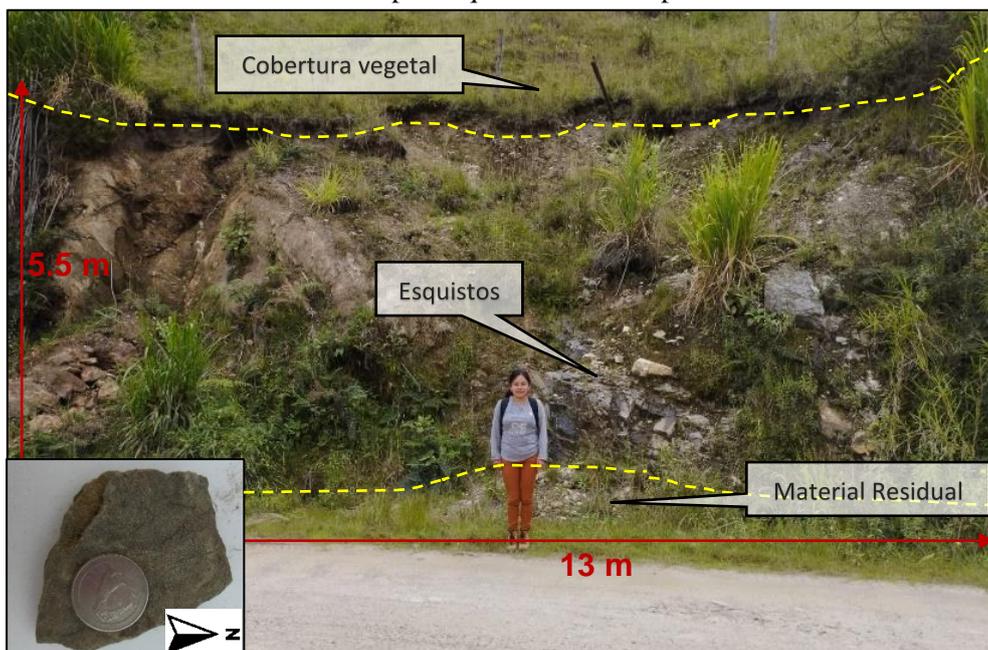
Figura 65. Afloramiento N°9 constituido por esquistos buzando preferencialmente N85°W/41°NE.

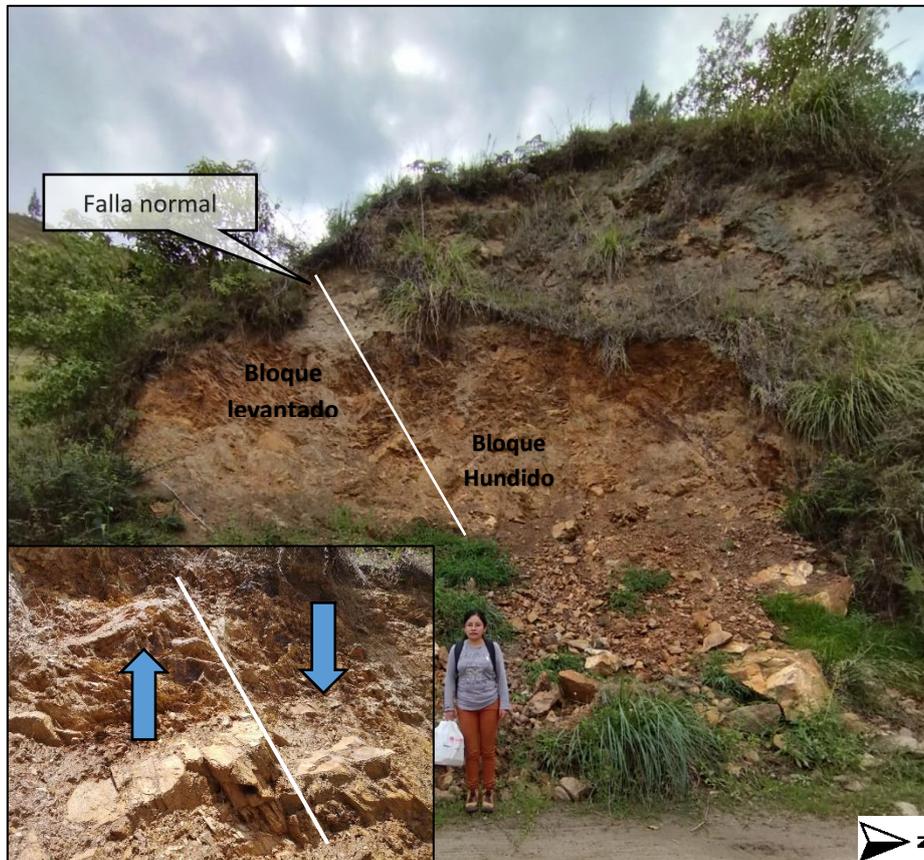
Figura 66. Macizo rocoso constituido por esquistos atravesado por una falla normal de $N75^{\circ}W/58^{\circ}NE$.

En la siguiente figura se presenta la ubicación de una falla normal local observada con rumbo $N75^{\circ}W$ buzando 58° hacia el NE que atraviesa un macizo rocoso conformado por esquistos ubicado en las coordenadas x: 697465.24; y: 9576068.27.

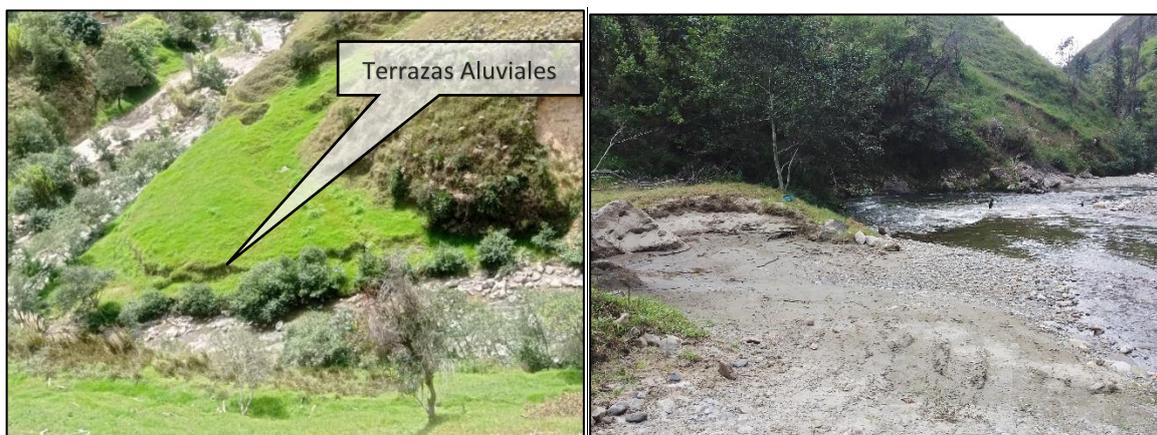
Figura 68. Terrazas Aluviales contiguas al río San Lucas.

Estos depósitos se ubican a lo largo de todo el tramo de la vía en la ribera del río San Lucas y de las diferentes quebradas existentes. Son depósitos poco consolidados como gravas, arena fina, arena gruesa y limos de origen plutónico como la granodiorita, dioritas y metagranodioritas; y metamórfico como el gneis y esquistos que son arrastrados por la corriente del río San Lucas y Santiago. Son clastos de formas muy variadas desde subangulosas a muy redondeadas, de tamaños centimétricos. Tienen una matriz areno-limosa de color gris y café claro.

Se los encuentra como terrazas y montículos a la orilla del río San Lucas donde hay la presencia de áreas mineras de áridos y pétreos con régimen especial de minería artesanal. Las siguientes figuras evidencian la presencia de estos depósitos.

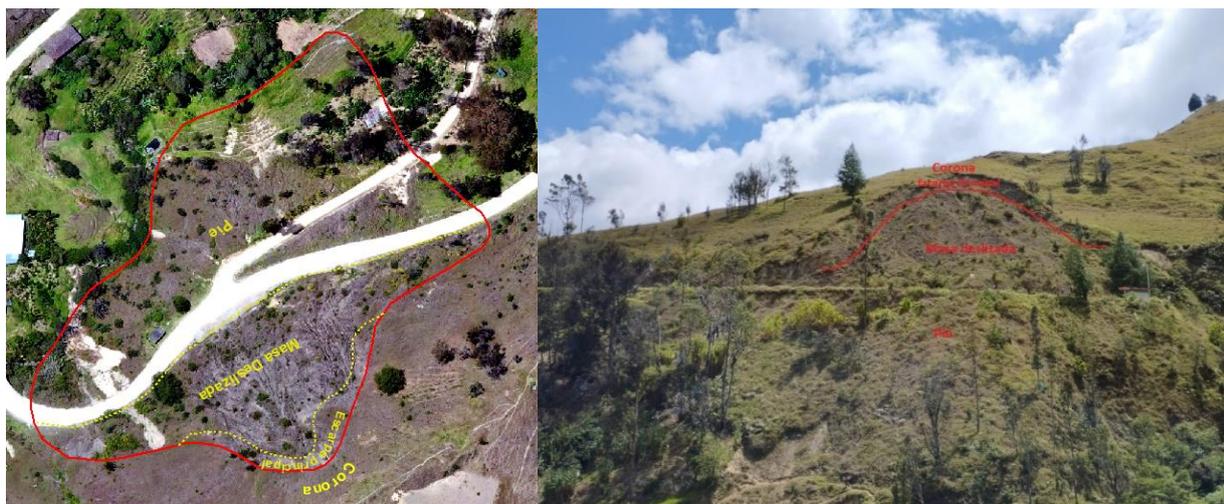
Figura 75. Deslizamiento MM1 formado por granodioritas.

El deslizamiento MM1 (COD.010) está ubicado en la entrada al barrio Jesús María exactamente en las coordenadas: x:698534.58; y: 9574996.09; z: 2013.12. Está formado por granodioritas altamente meteorizadas (sábulo) perteneciente al batolito San Lucas con una matriz areno-limosa y poco consistente que se disgrega con facilidad. Las rocas tienen una coloración café claro con tonalidad anaranjada debido a la meteorización al cual está expuesto por acción del agua y viento.

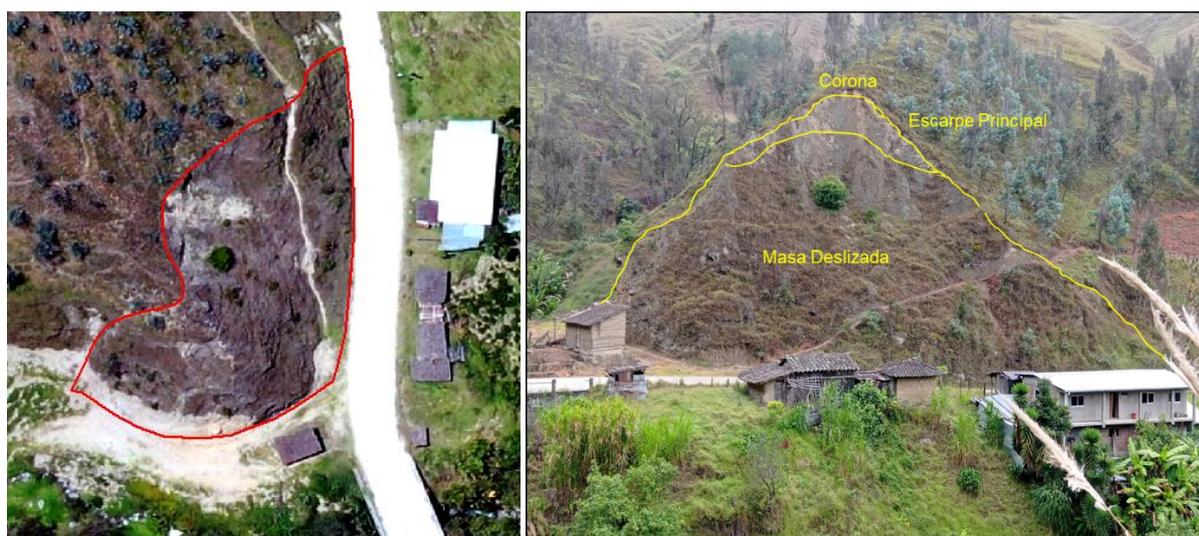
6.3.2. Deslizamiento MM2

Figura 76. Deslizamiento MM2 formado por granodioritas.

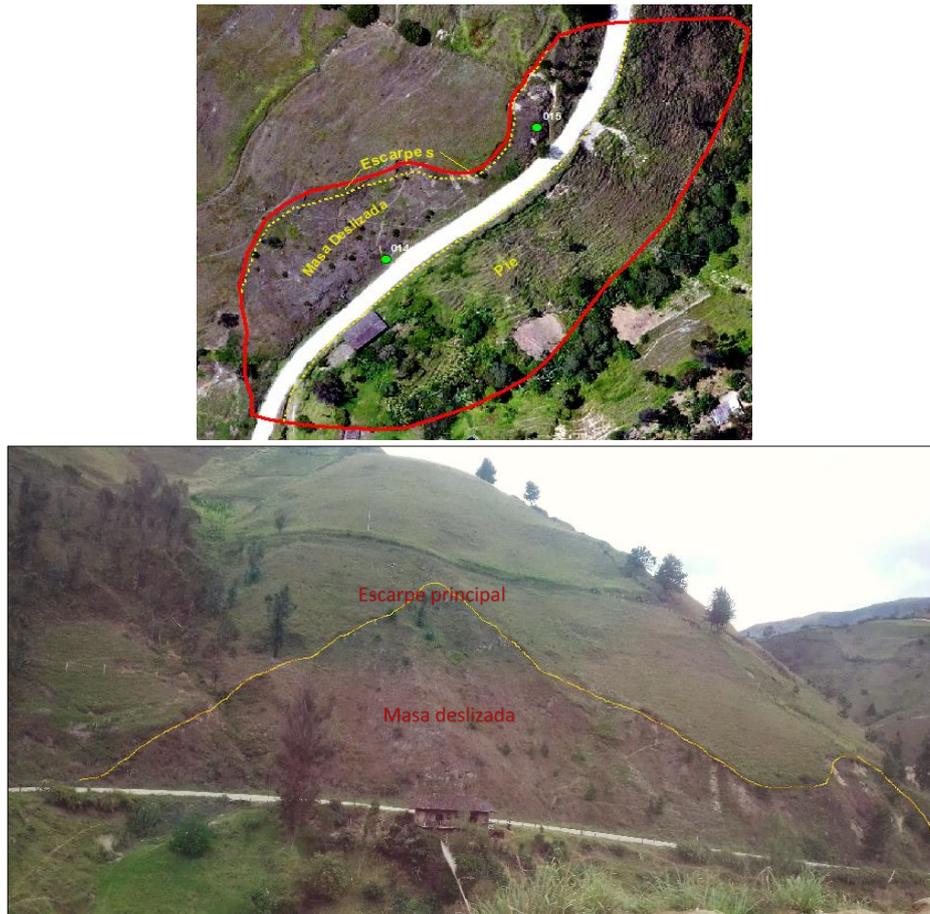
6.3.3. Deslizamiento MM3

Figura 77. Deslizamiento MM3 formado por granodioritas.
