Universidad
Nacional
de Loja

Caracterización geológica y geotécnica de la vía antigua a Cuenca tramo el
Gallo – Naranjo del cantón y provincia de Loja

Trabajo de Titulación previo a la
obtención del título de Ingeniera en
Geología Ambiental y Ordenamiento
Territorial.

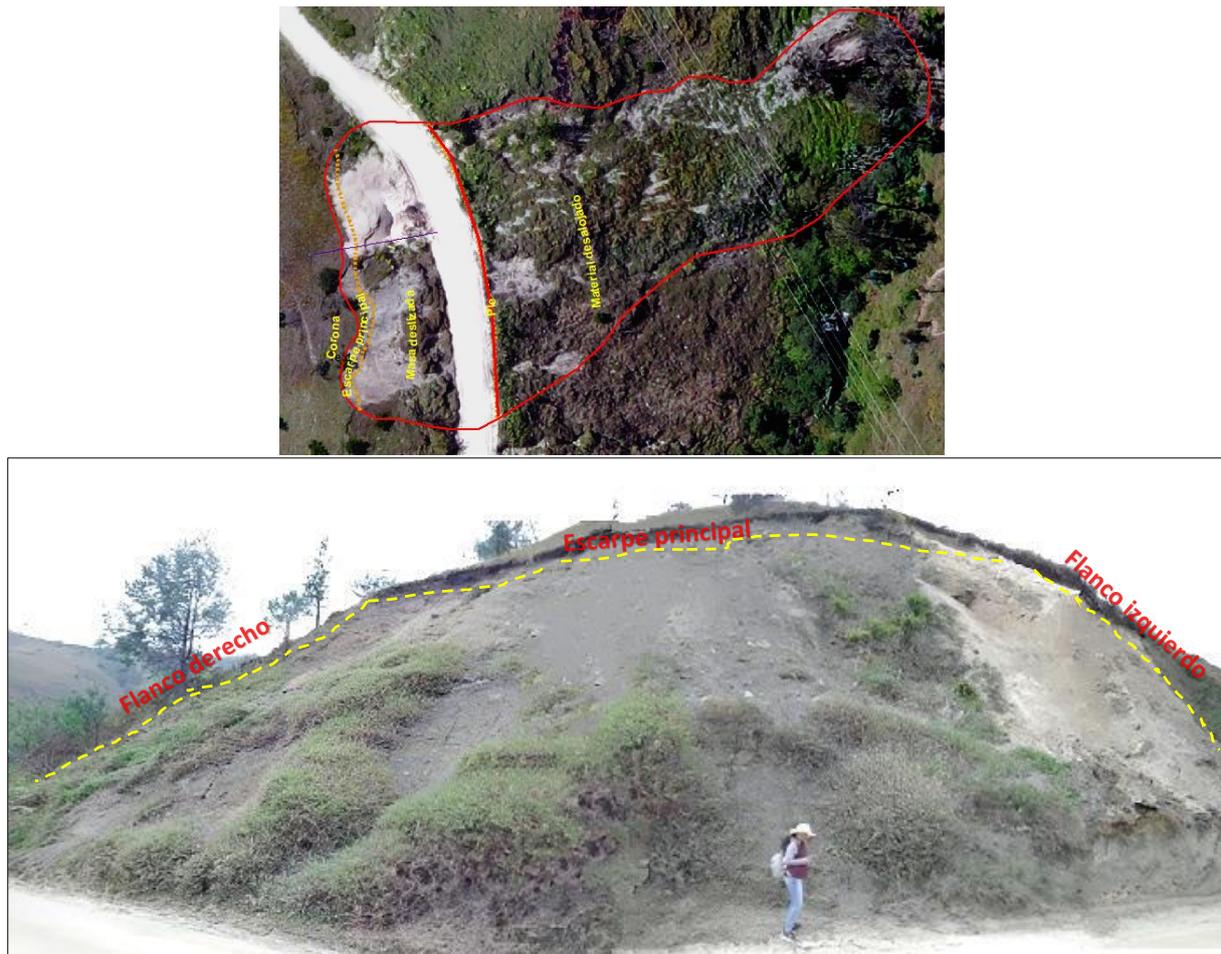
6.3.4. Deslizamiento MM4

Figura 78. Deslizamiento MM4 formado por dioritas.

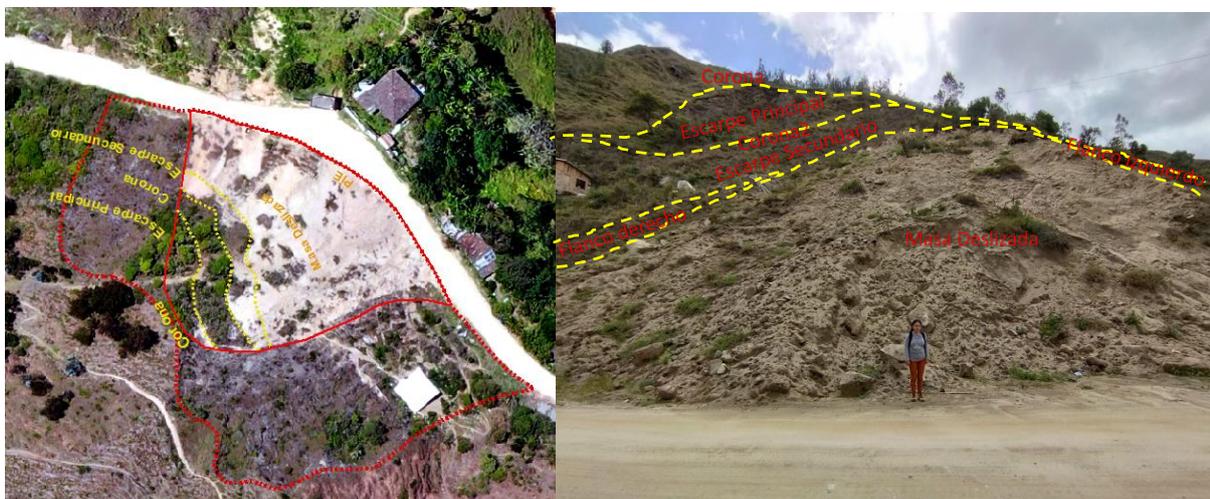
6.3.5. Deslizamiento MM5

Figura 79. Deslizamiento MM5 formado por granodioritas.

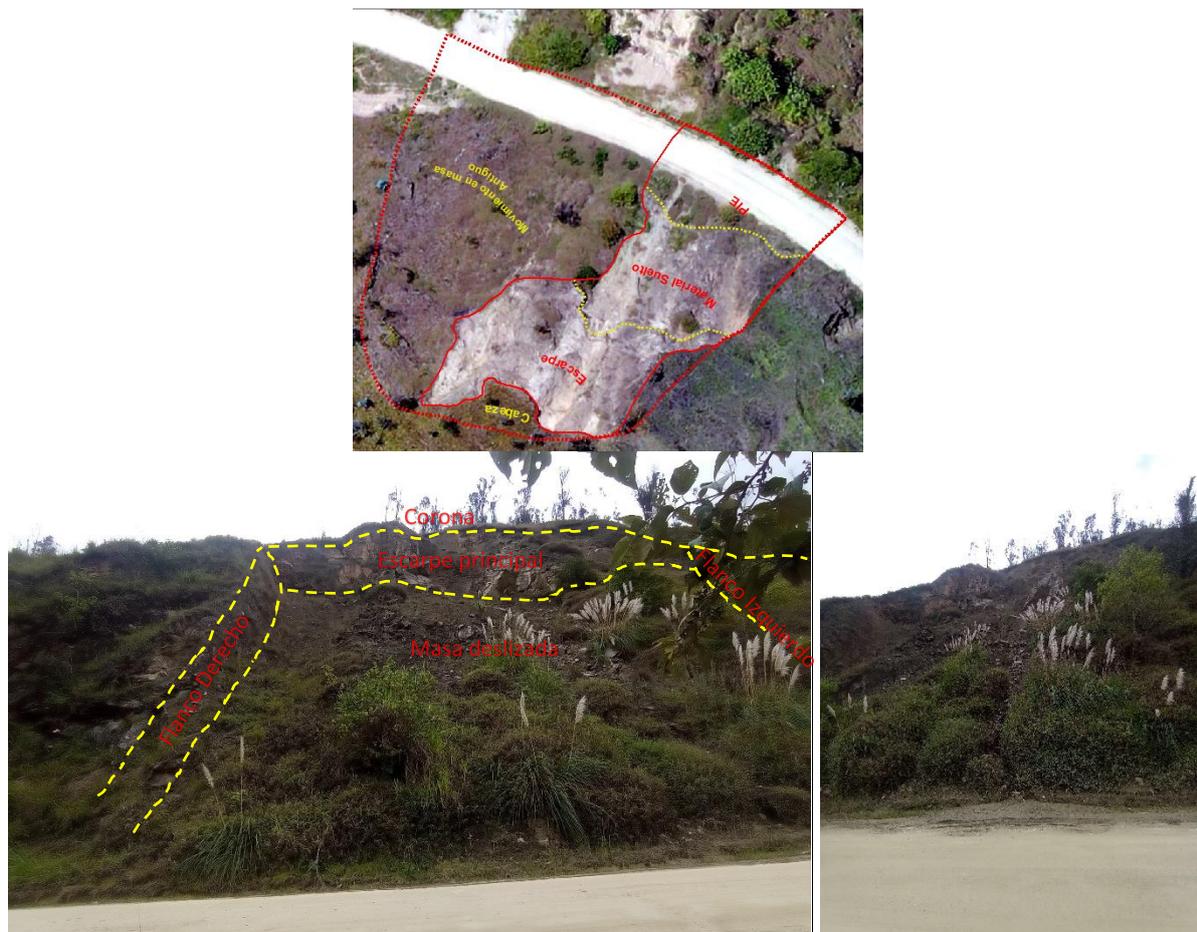
6.3.6. Deslizamiento MM6

Figura 80. Deslizamiento MM6 formado por metagranodioritas.

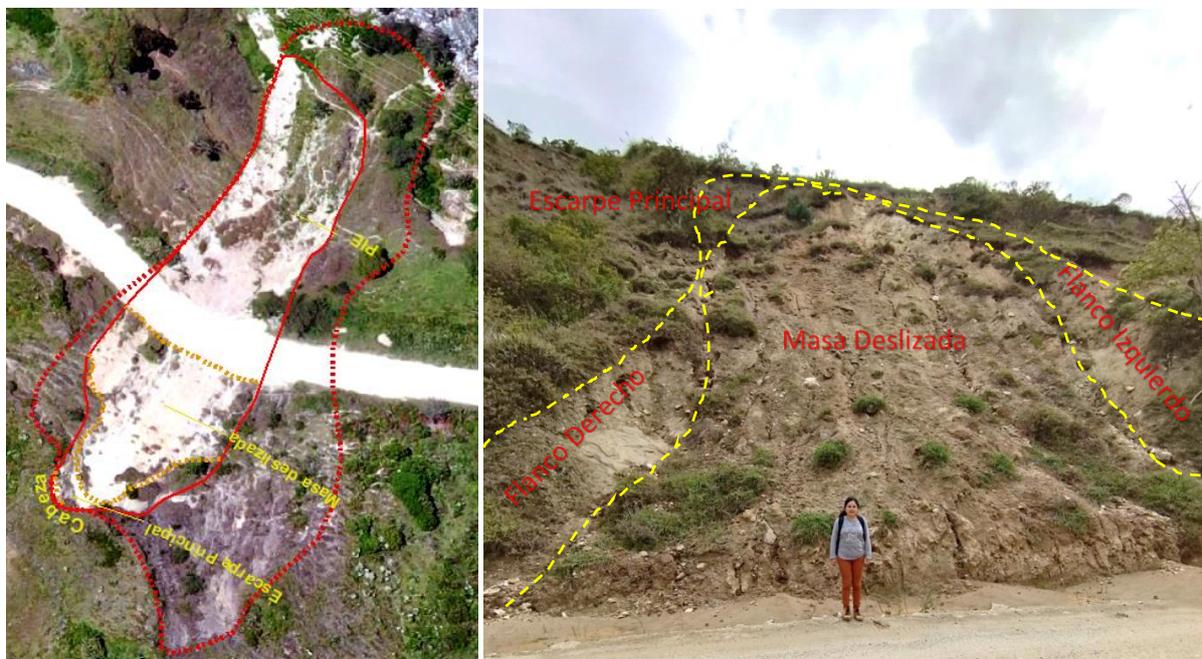
6.3.8. Deslizamiento MM8

Figura 82. Deslizamiento MM8 formado por granodiorita.

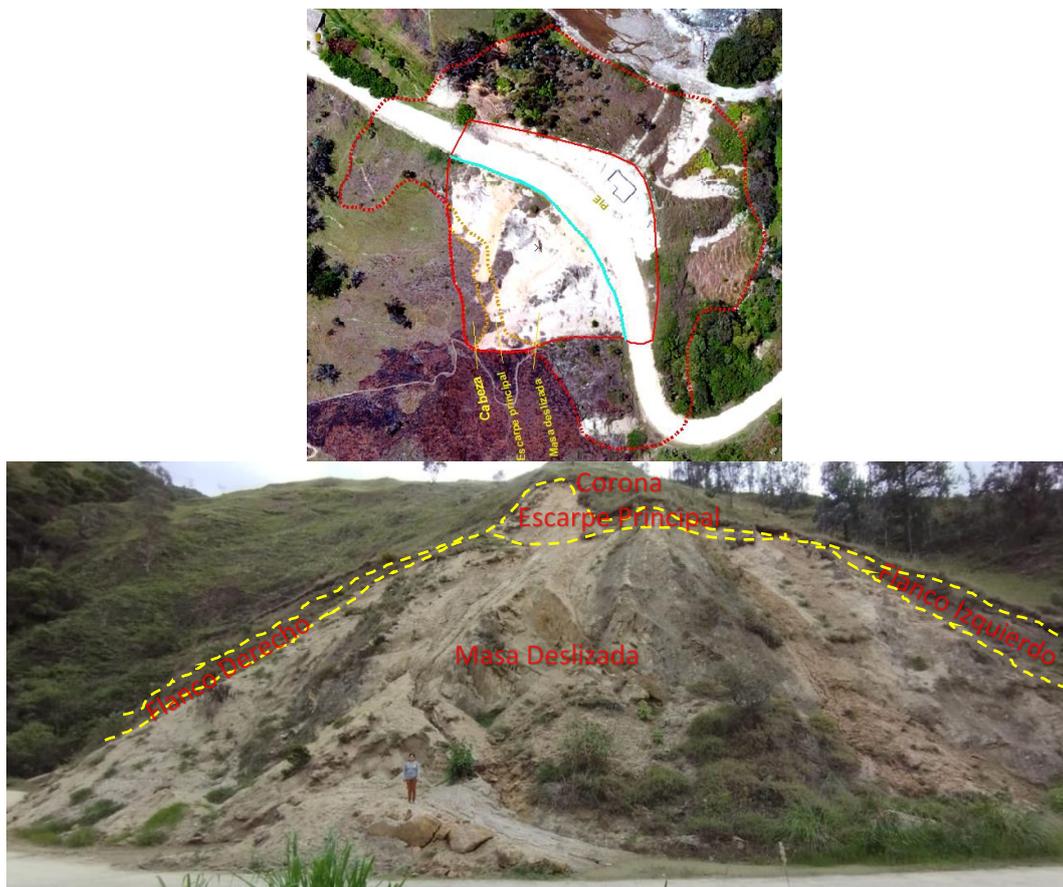
6.3.9. Deslizamiento MM9

Figura 83. Deslizamiento MM9 formado por granodiorita.

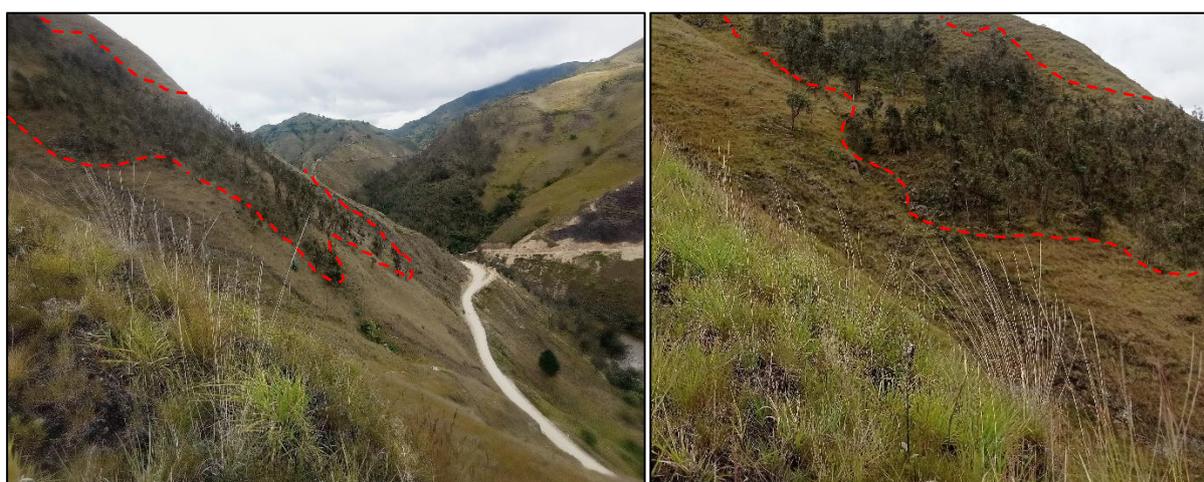
Figura 84. Relieve Montañoso.

Esta unidad geomorfológica se ubica al Sur-Oeste del área de estudio específicamente en la entrada a Illizhapa la cual se encuentra en las siguientes coordenadas x: 698269.39; y:

9575432.28; z: 2062.42. El relieve montañoso cubre un área de 0.405 Ha lo cual representa el 0.696%. Tiene un desnivel relativo de 65 m. La pendiente es empinada entre los 35°-55°. Está constituido por rocas duras y metamorfoseadas como las metagranodioritas del batolito San Lucas.

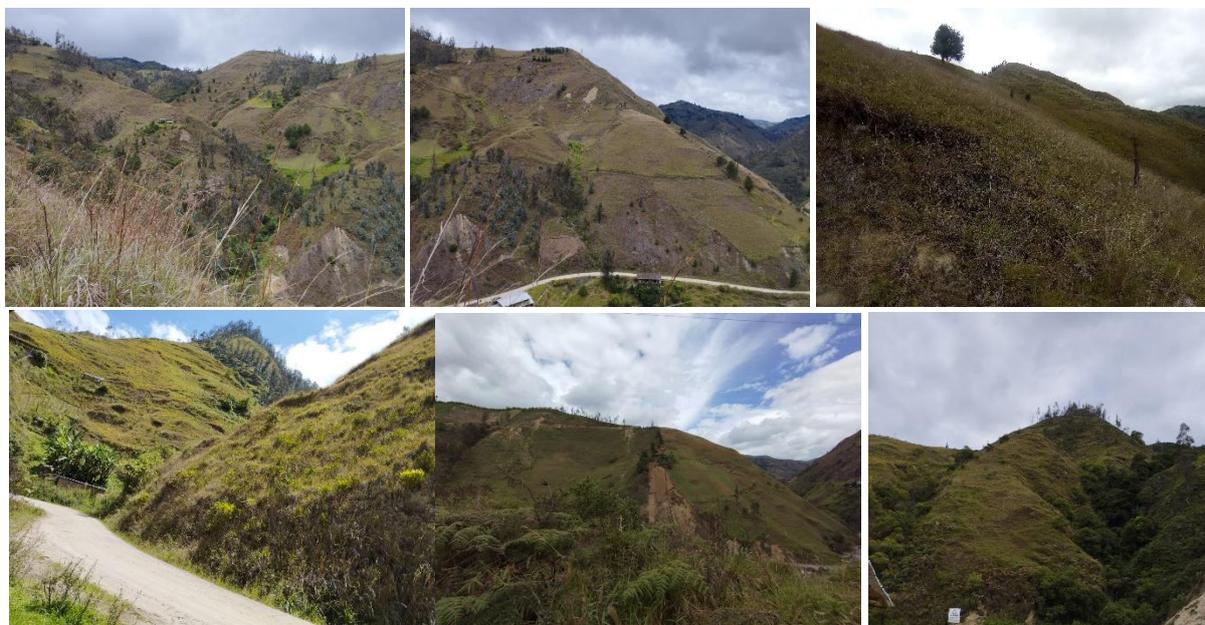
Figura 85. Colinas Altas.

Esta unidad geomorfológica es la geoforma predominante distribuida en toda el área de estudio de este a oeste del Río San Lucas. Las colinas altas cubren un área de 30.668Ha lo cual representa el 52.72%. Tiene desniveles relativos de hasta 105 m. Las pendientes van desde fuertemente inclinadas hasta empinadas entre los 15°-55° respectivamente. Están constituidas por rocas de origen ígneo pertenecientes al batolito San Lucas y metamórficas de la unidad Tres Lagunas.

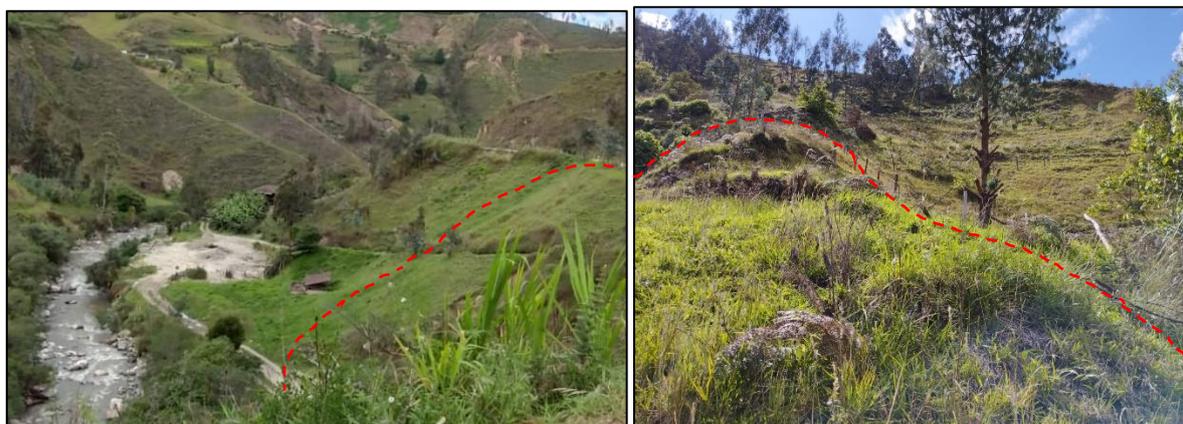
Figura 86. Colinas Medianas.

Esta unidad geomorfológica se ubica al Norte del área de estudio específicamente en el Barrio El Naranjo. Las colinas medianas cubren un área de 3.050Ha lo cual representa el 5.243%. Tienen un desnivel relativo de 63 m. Las pendientes van desde fuertemente inclinada hasta muy inclinada entre los 15°-35°. Está constituido por granodioritas pertenecientes al batolito San Lucas y metamórficas como los esquistos de la unidad Tres Lagunas.

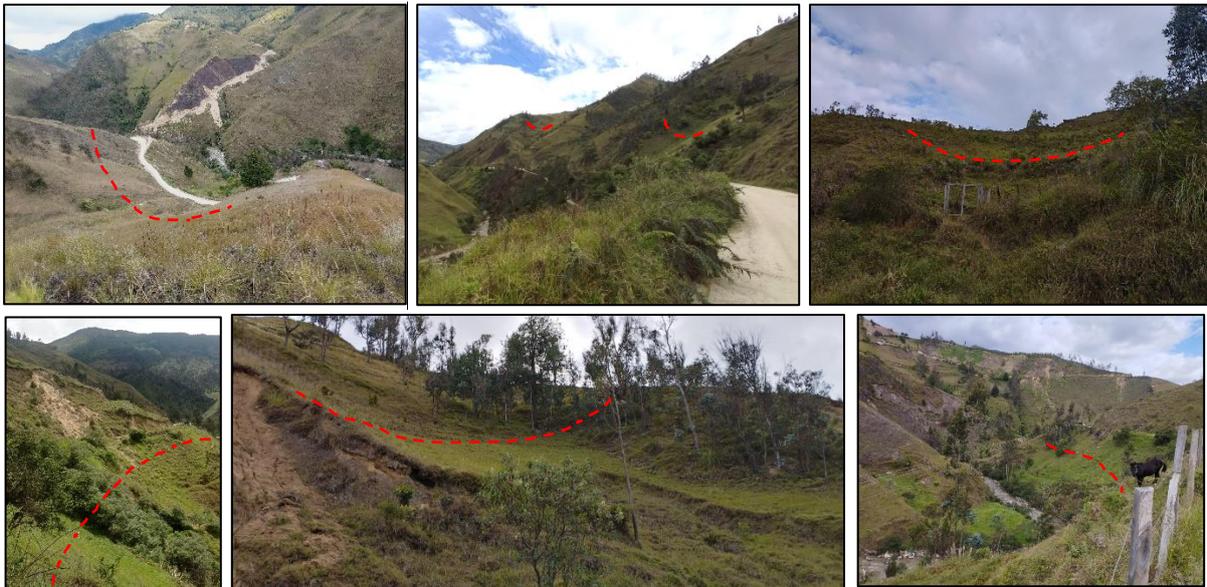
Figura 87. Vertientes.

Esta unidad geomorfológica está distribuida en toda el área de estudio al oeste del Río San Lucas. Las vertientes cubren un área de 18.46Ha lo cual representa el 31.73%. Tiene desniveles relativos de hasta 100 m. Las pendientes van desde ligeramente inclinadas hasta empinadas entre los 5°-55° respectivamente. Están constituidas por rocas de origen ígneo pertenecientes al batolito San Lucas y metamórficas de la unidad Tres Lagunas.

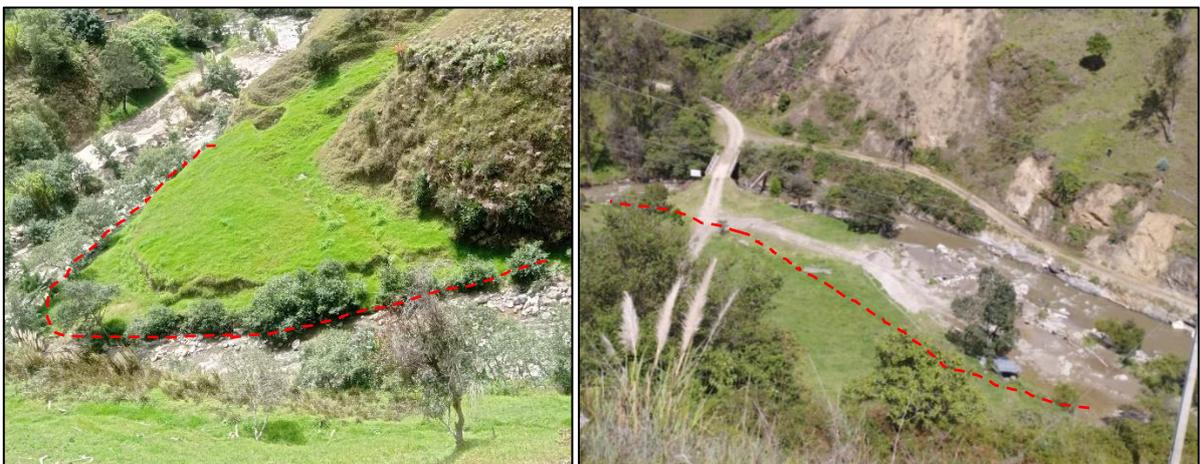
Figura 88. Terrazas Aluviales.

Esta unidad geomorfológica está presente a ambos márgenes del río San Lucas y río Bunque. Las terrazas aluviales cubren un área de 5.59Ha lo cual representa el 9.62%. Tiene desniveles relativos de 4 m. Las pendientes son ligeramente inclinadas con valores entre 0°-15°. Están formadas por depósitos aluviales transportados y depositados de granulometría muy diversa como grava gruesa y arena fina. Su desarrollo se debe a que estos terrenos dan lugar a inundaciones en épocas de crecida.

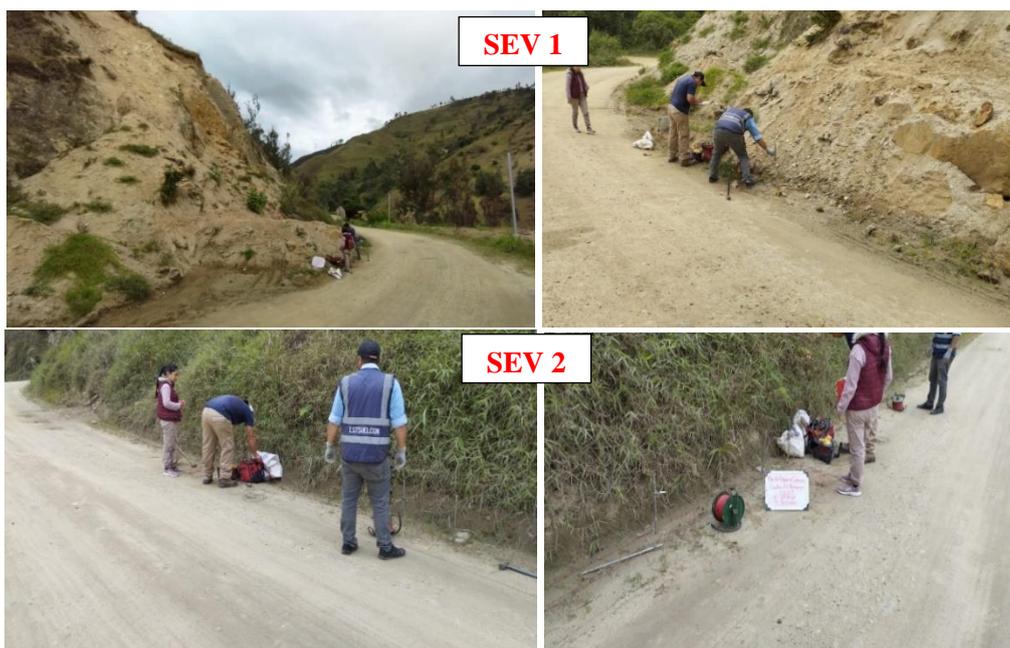
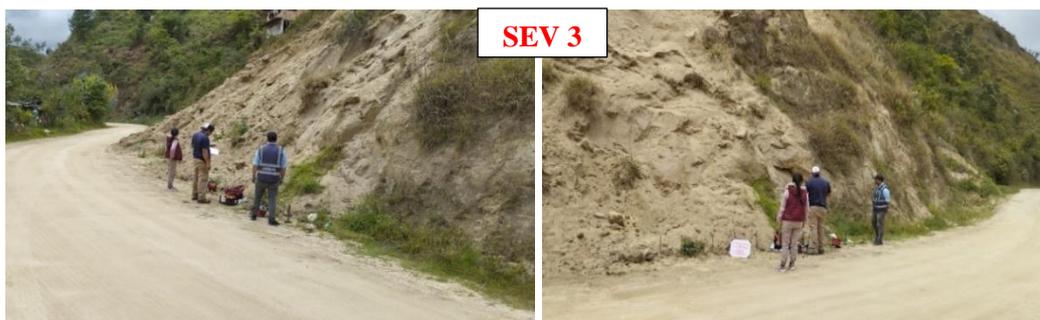
Figura 89. Registro fotográfico de la ubicación de los 3 SEVs.

Los sondeos eléctricos verticales se emplearon con la finalidad de definir y corroborar las litologías y grado de saturación existentes en el subsuelo del área de estudio, es por ello que se realizaron un total de 3 sondeos eléctricos verticales mediante el arreglo Schlumberger, cada uno de ellos está ubicado en zonas críticas del tramo de estudio (figura 89).

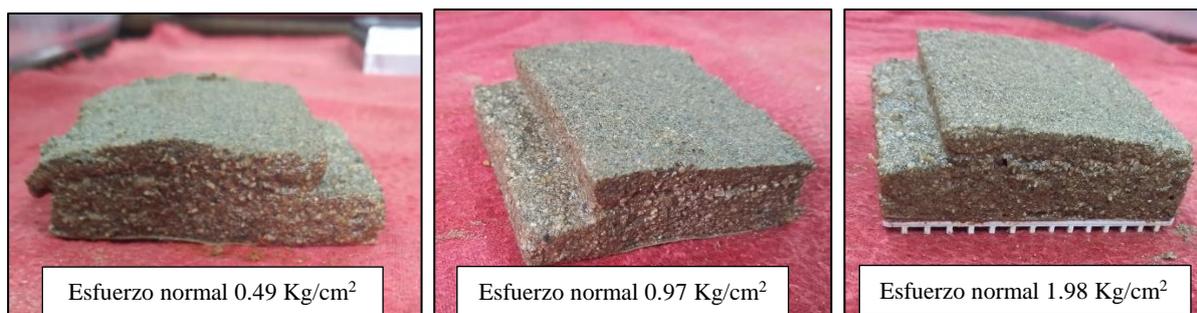
Figura 96. Muestras falladas.

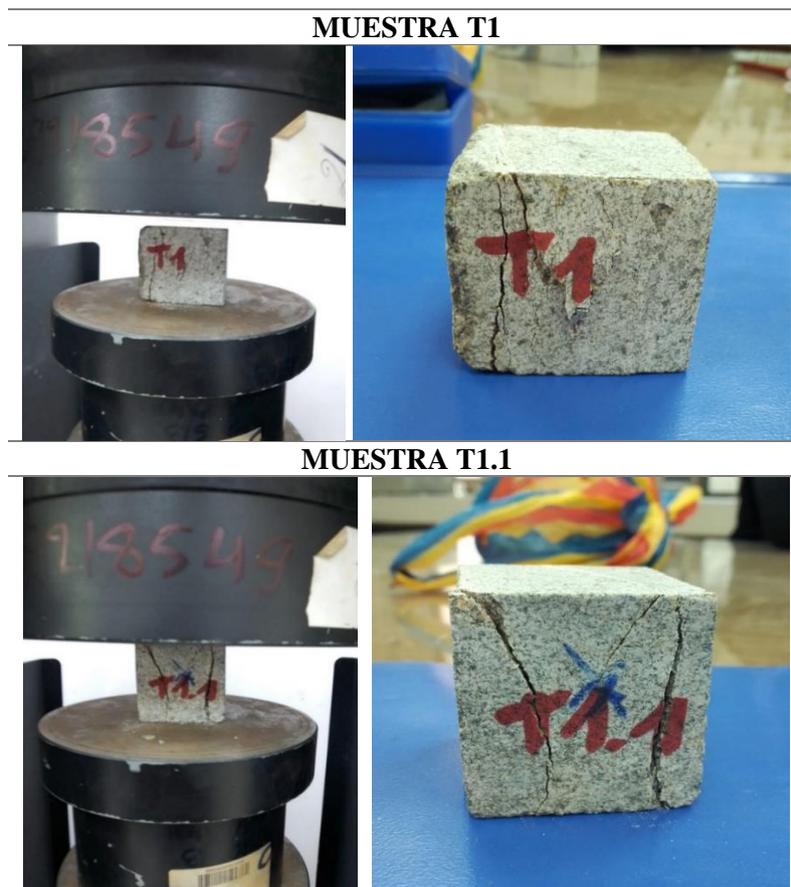
Figura 99. Cubos de roca del Talud de roca N° 1 después de aplicar la carga uniaxial.

Mediante el ensayo de compresión simple realizado en laboratorio sobre 2 cubos de roca de granodiorita representativos del Talud de roca N°1 (figura 99) se obtuvo una resistencia a la compresión simple promedio de 59.665 Mpa clasificada como roca dura (tabla 57).

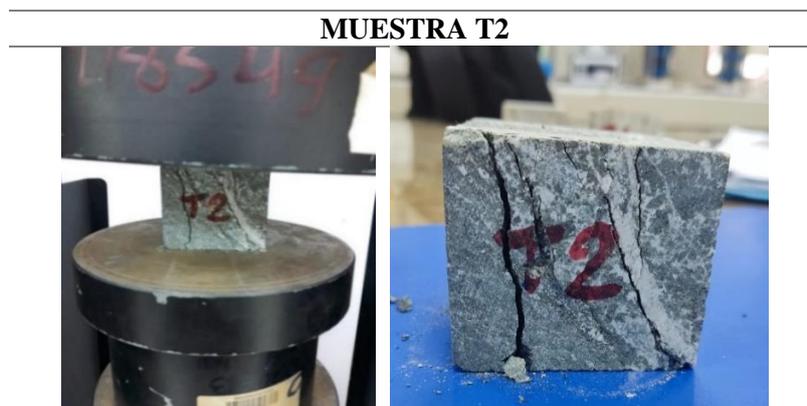
Figura 102. Cubos de roca del Talud 2, después de aplicar la carga uniaxial.

Mediante el ensayo de compresión simple realizado en laboratorio sobre 2 cubos de roca de metagranodiorita del Talud de roca N°2 (figura 102) se obtuvo una resistencia a la compresión simple de 36.475 Mpa clasificada como roca moderadamente dura (tabla 66).

Nota. Muestra T2 ante un esfuerzo máximo de 29.5 Mpa durante un tiempo de 4 min 16s presenta 1 fractura (ruptura completa) en la cara lateral izquierda del cubo y 2 fisuras (ruptura incompleta) en la parte frontal del cubo de roca. Muestra T2.1 ante un esfuerzo máximo de 43.45 Mpa durante un tiempo de 5 min presenta 1 fractura (ruptura completa) apreciada en la parte posterior del cubo.

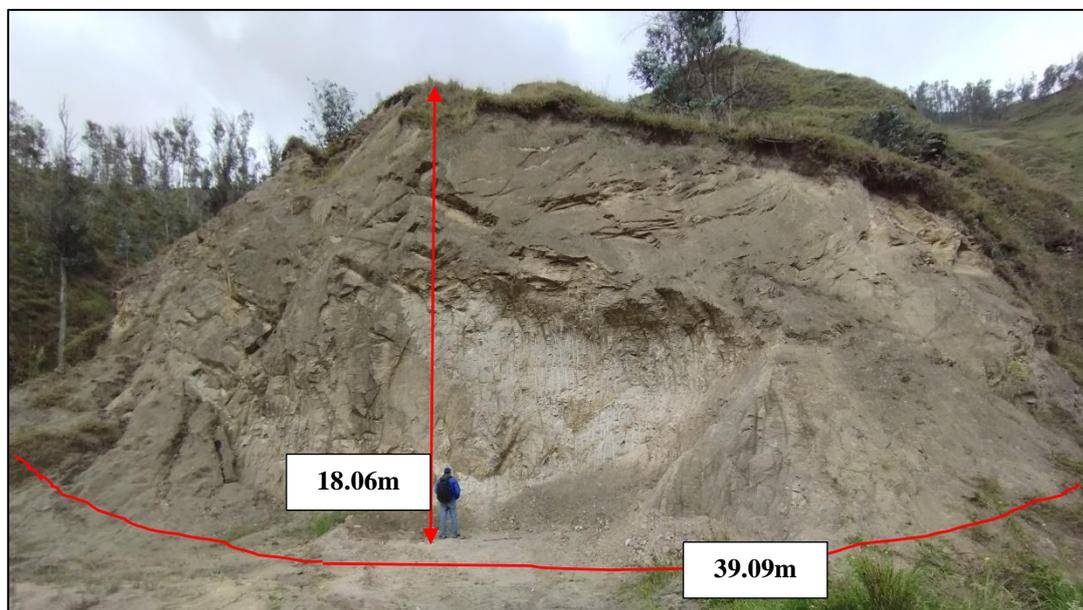
Figura 106. Talud de roca N°4 formado por Granodiorita.

El talud de roca N° 4 presenta 3 familias de juntas dentro de $1m^3$, se encuentra moderadamente alterado y corresponde a un macizo con calidad de roca media RQD 73.65%.

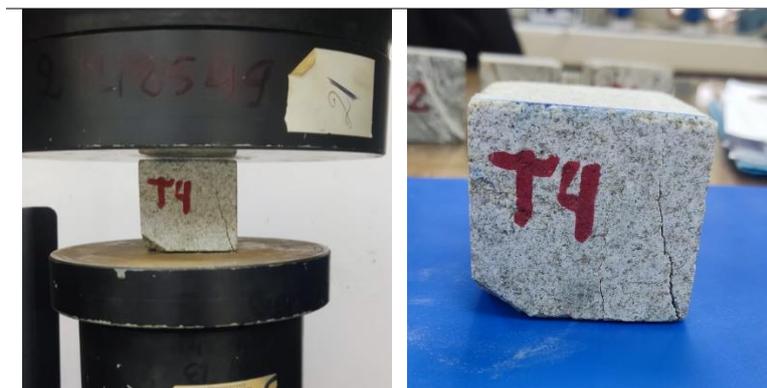
Figura 108. Cubos de roca del Talud de roca N° 4, después de aplicar la carga uniaxial.

Mediante el ensayo de compresión simple realizado en laboratorio sobre 2 cubos de roca de granodiorita representativos del Talud de roca N°4 (figura 108) se obtuvo una resistencia a la compresión simple promedio de 96.175Mpa clasificada como roca dura (tabla 84).

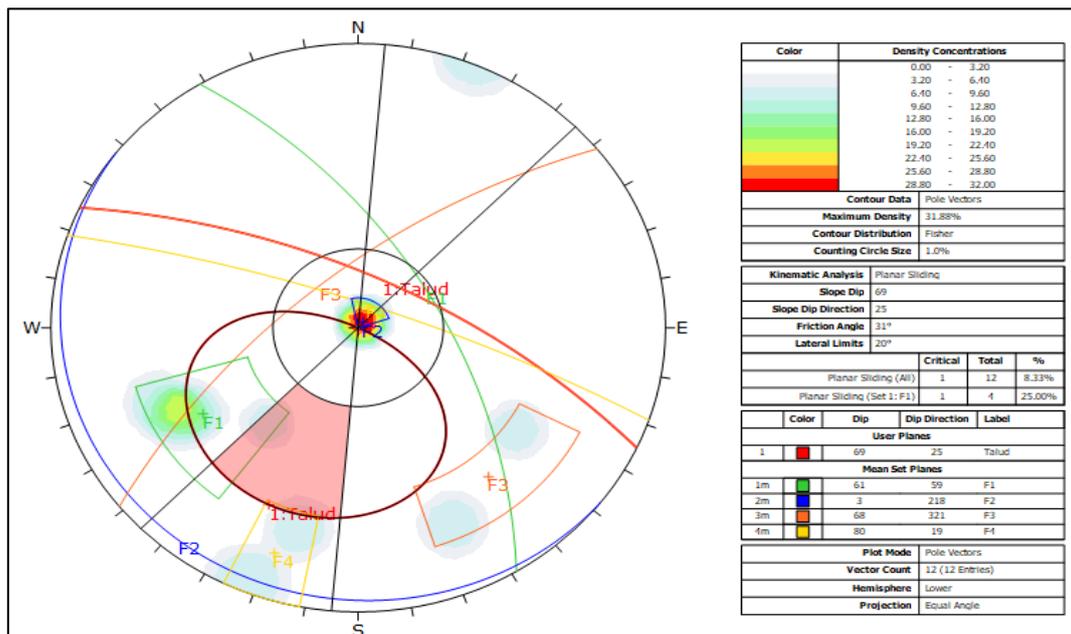
Figura 113. Análisis estereográfico del talud 2 para rotura planar.

Mediante la proyección estereográfica se define que es favorable la rotura planar en el talud 2 ya que la familia de discontinuidades F1 buza en dirección favorable al talud considerando una dirección de buzamiento del talud de 25°. Se determina que cumple con la condición básica que es la presencia de discontinuidades buzando a favor del talud y con la misma dirección. Además, en la proyección estereográfica se considera que hay una rotura planar cuando el plano de alguna discontinuidad este dentro de la intersección entre el ángulo de fricción el cual es 30.99°, la envolvente y las líneas laterales, y para este caso la familia de juntas 1 están dentro de la intersección, por lo tanto, la rotura planar para el talud 2 es 25%.

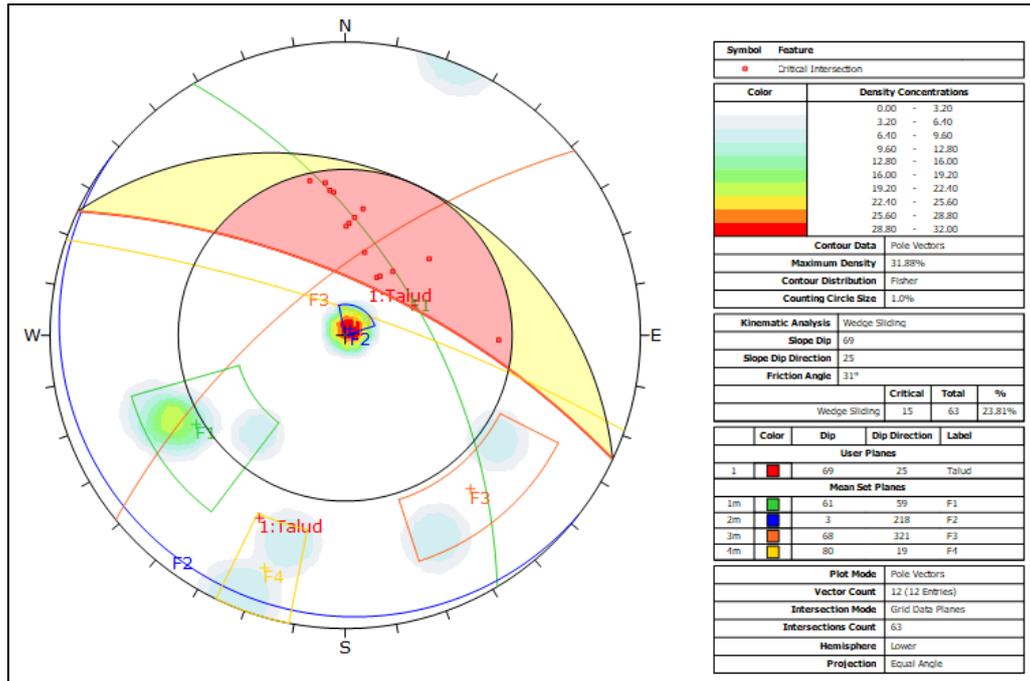
Figura 114. Análisis estereográfico del talud 2 para rotura en cuña.

A partir del análisis de la proyección estereográfica de rotura en cuña el área de color naranja corresponde al talud y la rosada a los puntos críticos que se ven propensos a sufrir una rotura por cuña. Se observa que existe intersección entre las juntas 1 y 3, y que dicha intersección buza hacia la cara del talud. Por lo tanto, las intersecciones entre dos planos ameritan que se produzca una rotura por cuña en este caso con una probabilidad de ocurrencia de 23.81% en las discontinuidades analizadas.

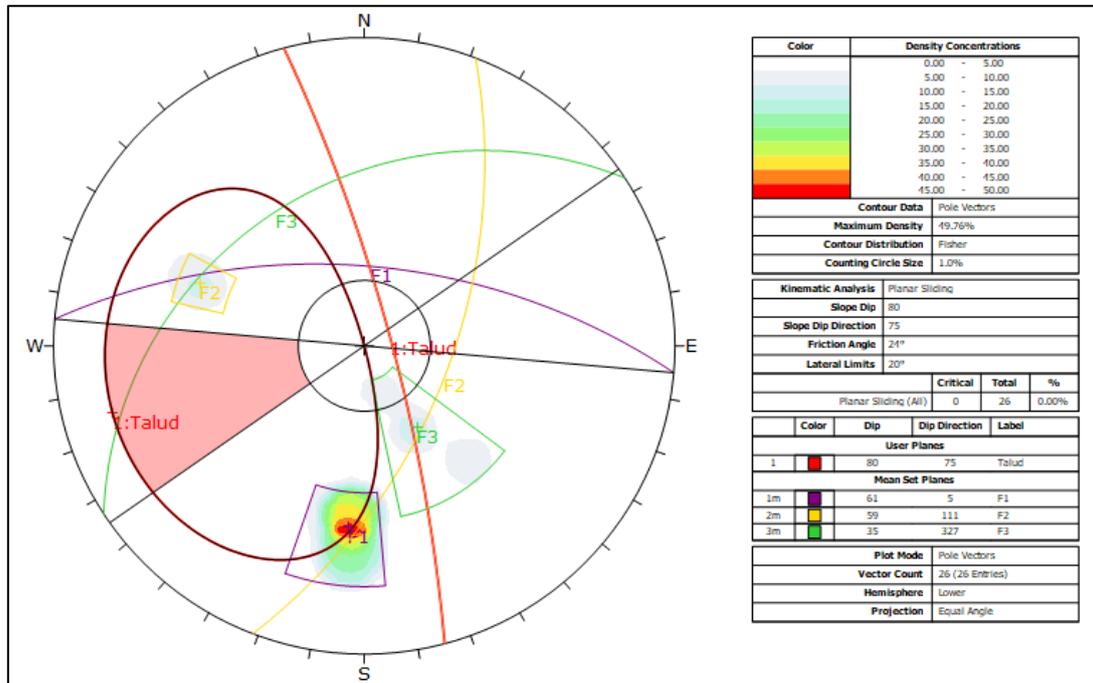
Figura 115. Análisis estereográfico del talud 3 para rotura planar.
Nota. Dips 7.0, 2023

considera que hay una rotura planar cuando el plano de alguna discontinuidad este dentro de la intersección entre el ángulo de fricción la cual es 24.19° , la envolvente y las líneas laterales las cuales están a $\pm 20^\circ$ de la dirección de buzamiento del talud. Para este caso no existe ninguna junta que este dentro de la intersección, por lo tanto, la probabilidad de rotura planar para el talud 3 es 0%.

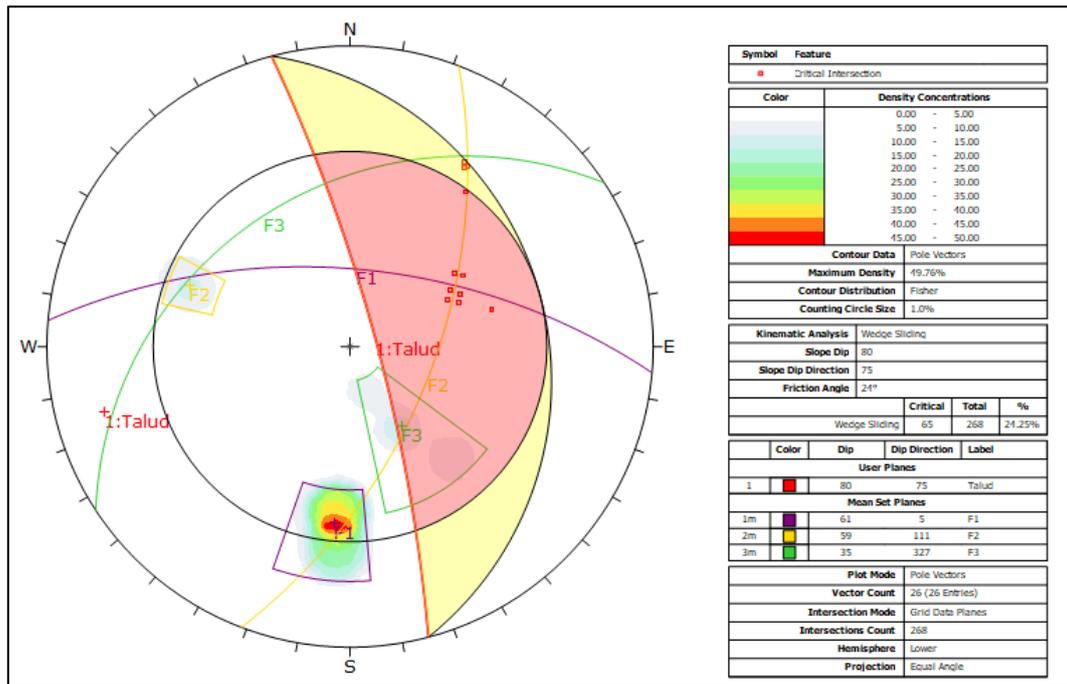
Figura 116. Análisis estereográfico del talud 3 para rotura en cuña.
Nota. Dips 7.0, 2023.

A partir del análisis de la proyección estereográfica de rotura en cuña el área de color naranja corresponde al talud y la rosada a los puntos críticos que se ven propensos a sufrir una rotura por cuña. Se observa que existe intersecciones entre las juntas 1 y 2, y entre las juntas 2 y 3, además dichas intersecciones buznan hacia la cara del talud. Por lo tanto, las intersecciones entre dos planos ameritan que se produzca una rotura por cuña en este caso con una probabilidad de ocurrencia de 24.25% en las discontinuidades analizadas.

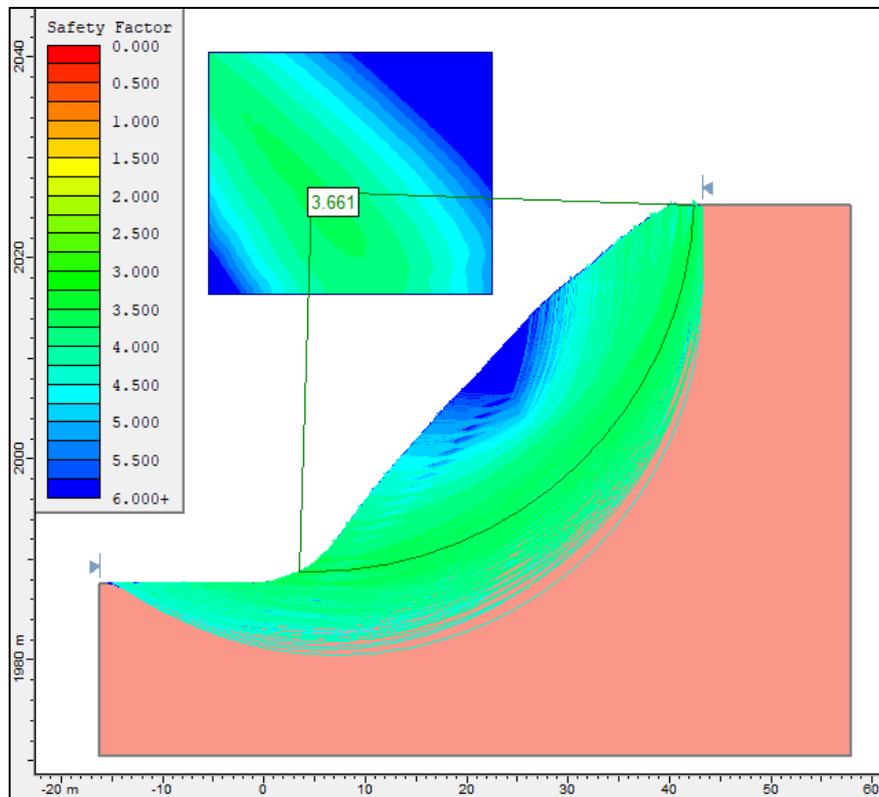
Figura 118. Análisis de rotura general para el talud de roca N° 1.

En la siguiente figura observa que la superficie de falla del talud de roca N° 1 está dentro de la tonalidad verde la cual tiene un rango de valores de factor de seguridad que va desde 3.5 hasta 4 que se representan como estables.

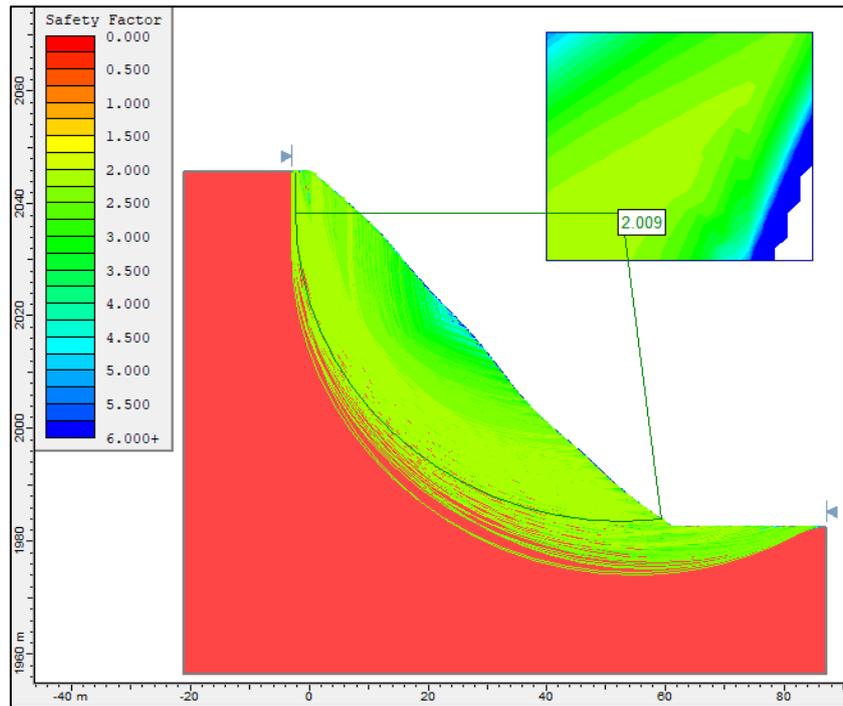
Figura 120. Análisis de rotura general para el talud de roca N°2.
Nota. Slide 5, elaborado por autora, 2023

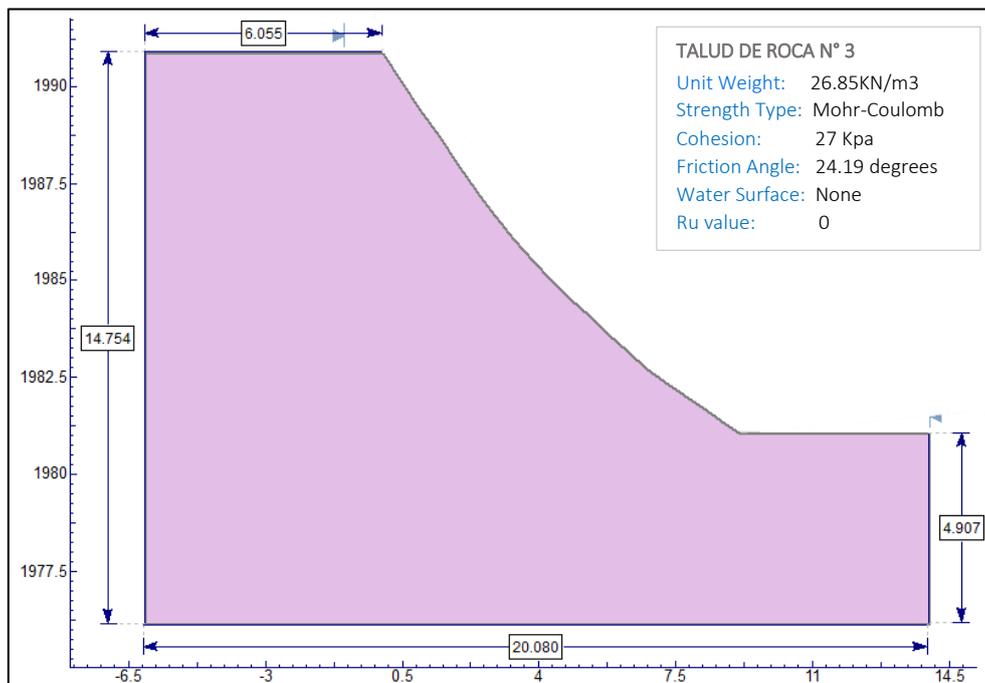
Figura 121. Diseño del talud de roca N°3 para análisis de estabilidad.
Nota. Slide 5, elaborado por autora, 2023

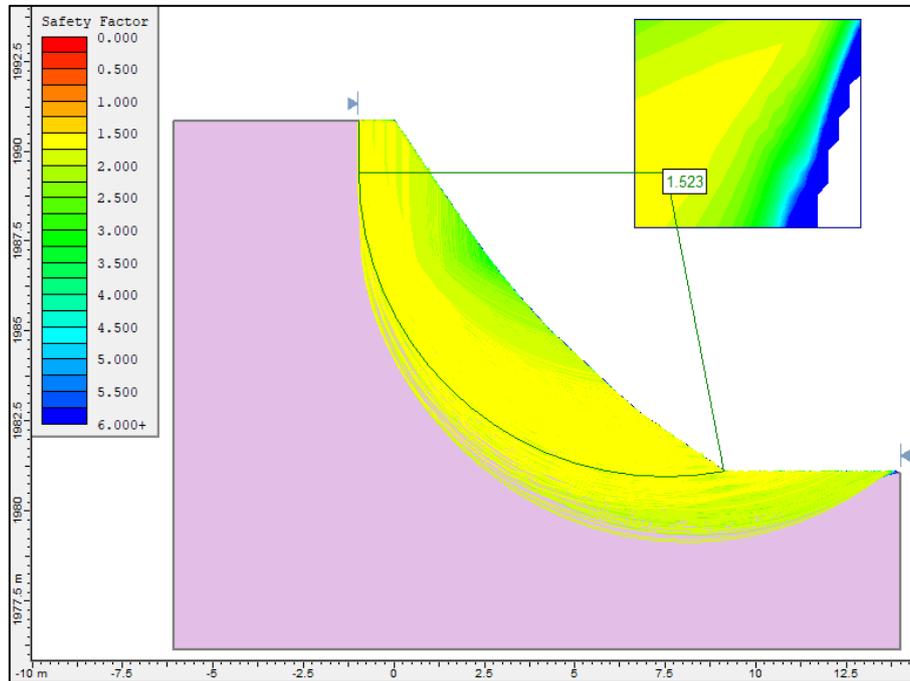
Figura 122. Análisis de rotura general para el talud de roca N° 3.

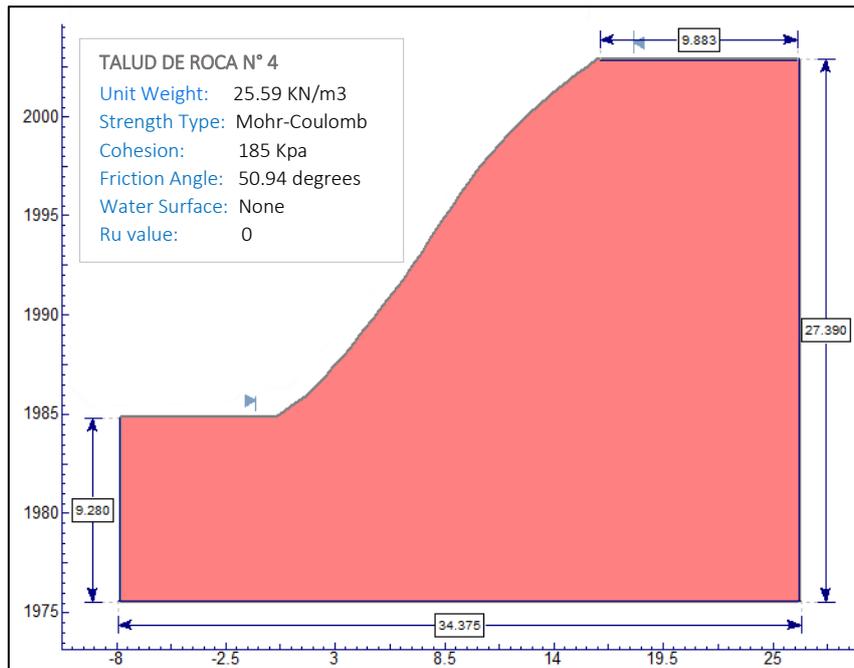
Figura 123. Diseño del talud de roca N°4 para análisis de estabilidad.
Nota. Slide 5, elaborado por autora, 2023

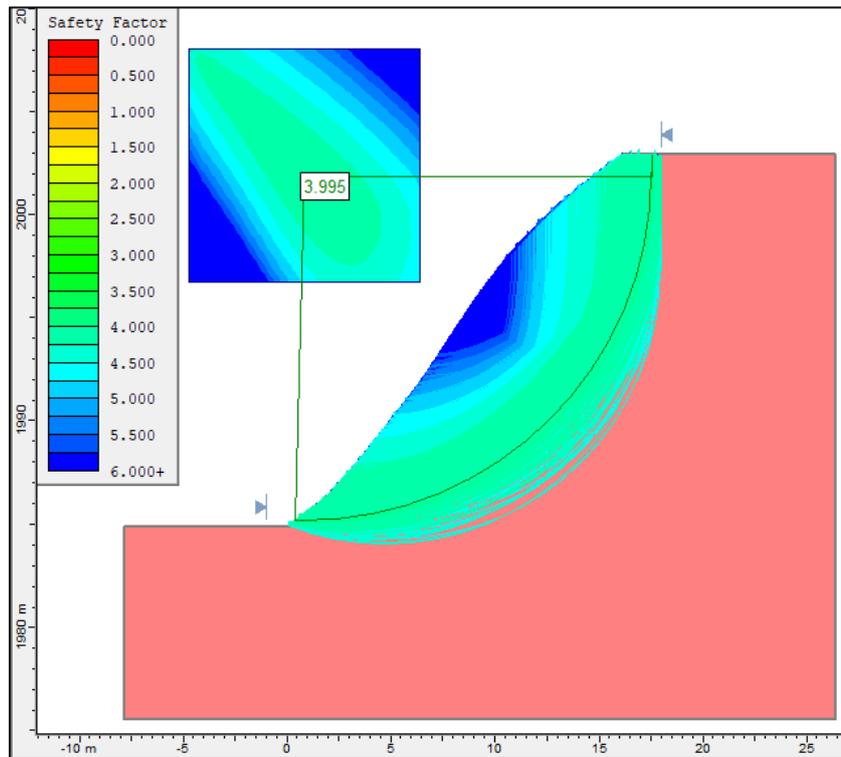
Figura 124. Análisis de rotura general para el talud de roca N° 4.
Nota. Slide 5, elaborado por autora, 2023

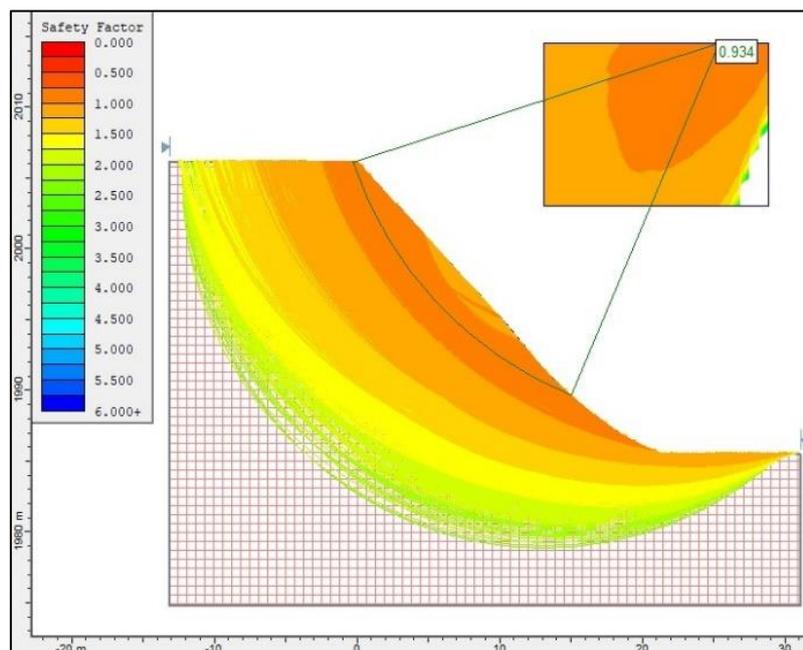
Figura 126. Análisis de rotura general para el deslizamiento MM4.

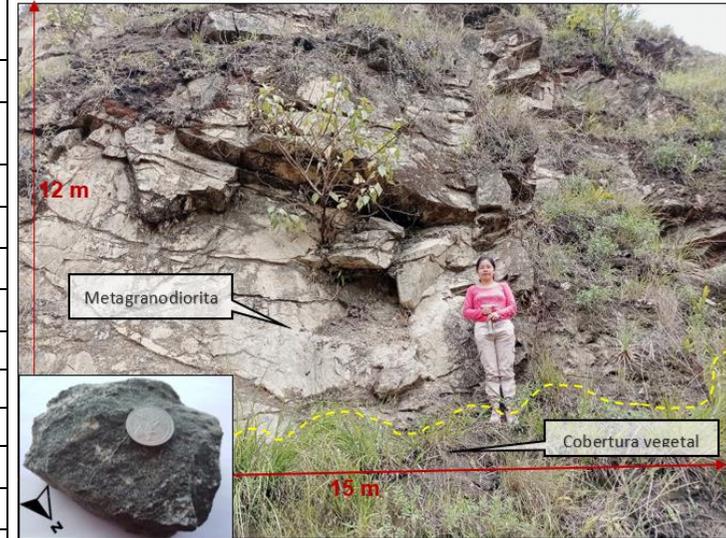
Afloramiento (Foto)

Código	Geo_6_Aflo	Color	Gris oscuro con tonalidad azul
Grado de alteración	Meteorización Baja	Nombre de la roca	Metagranodioritas

Este afloramiento representa al lado izquierdo de un deslizamiento activo constituido por metagranodioritas de color gris oscuro con tonalidad azul debido a un metamorfismo de contacto. El afloramiento presenta baja meteorización provocada por el viento y el agua. Las rocas se caracterizan por tener minerales como plagioclasas, feldspatos potásicos, micas como la biotita y moscovita, hornblenda y vetillas de cuarzo lechoso. La dureza de la roca en campo es muy alta.

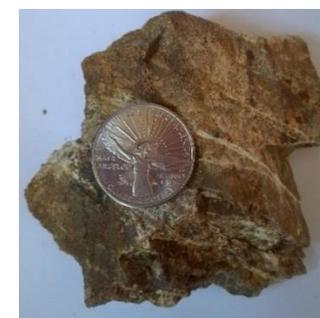
Muestra de Roca

Descripción de las Rocas			
Código	Geo_7_Aflo	Color	Café claro
Grado de alteración	Meteorización Media	Nombre de la roca	Esquisto
Observaciones

El afloramiento presenta una meteorización media provocada por el agua y el viento. Está constituido por rocas metamórficas como esquistos. Se caracteriza por tener minerales como plagioclasas, cuarzo lechoso, feldspatos potásicos, micas como la biotita y moscovita. La matriz es arenosa. Presenta una dureza media. El afloramiento es específicamente un macizo rocoso cuya dirección preferencial de buzamiento de los planos es hacia el sureste.

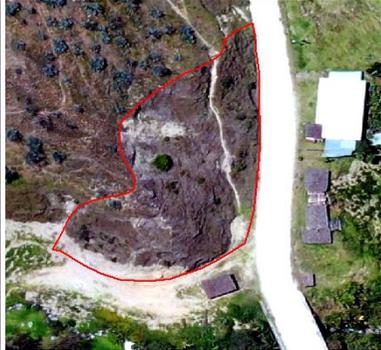
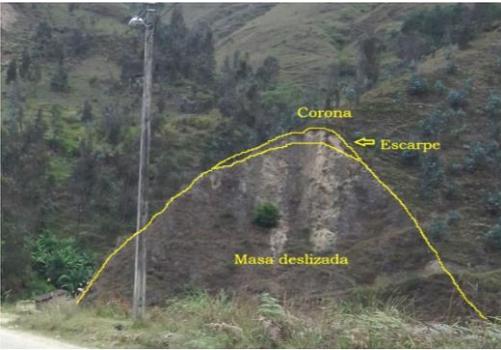
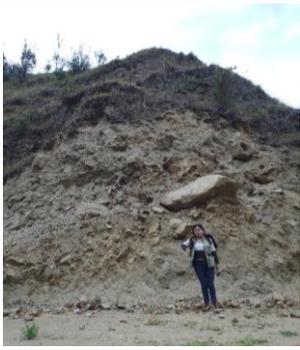
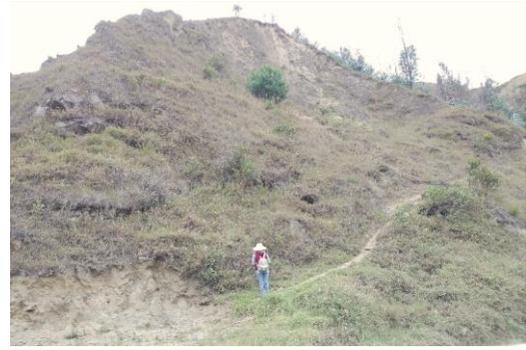
NOTA: C: Condicionante, D: Detonante				24h(mm): Lluvia acumulada antes del movimiento M: Magnitud E: Escala (Ml, Ms, mb, Mw) De: Distancia del epicentro (Km) P: Profundidad (Km)															
Anejo fotográfico

GENERAL				DIMENSIONES DEL TERRENO				DEFORMACIÓN		GEOFORMA									
Diferencia de altura corona a punta (m) <u>27.5</u> Longitud horizontal corona a punta (m) <u>26.2</u> Fahrböschung (grados) <u>46.4</u> Pendiente de ladera en Post-falla (grados) <u>46.4</u> Pendiente de ladera en Pre-falla (grados) <u>NW-SE</u> Dirección del movimiento (grados) <u>98°</u> Azimut de la ladera (grados) <u>98°</u>		Ancho de la masa desplazada Wd (m) <u>36.4</u> Ancho de la superficie de ruptura Wr (m) <u>19.8</u> Longitud de la masa desplazada Ld (m) <u>37.98</u> Longitud de superficie de ruptura Lr (m) <u>37.98</u> Espesor de la masa desplazada Dd (m) <u>37.98</u> Profundidad de superficie de ruptura Dr (m) <u>37.98</u> Longitud total L (m) <u>37.98</u>		Volumen inicial (m3) <u>36.4</u> Volumen desplazado (m3) <u>19.8</u> Área inicial (Km2) <u>37.98</u> Área total afectada (Km2) <u>37.98</u> Run up (m) <u>37.98</u> Distancia de viaje (Km) <u>37.98</u>		MODO Ondulación <input type="checkbox"/> Escalonamiento <input type="checkbox"/>		SEVERIDAD Leve Media <input type="checkbox"/> Severa <input type="checkbox"/>		Colina Alta

INHERENTES				CAUSAS DEL MOVIMIENTO															
Material plástico o débil <input type="checkbox"/> Material sensible <input type="checkbox"/> Material colapsible <input type="checkbox"/> Material meteor. físicamente <input type="checkbox"/> Material meteor. químicamente <input type="checkbox"/> Material fallado por corte <input type="checkbox"/>				Material fisurado y agrietado <input type="checkbox"/> Deforestación o ausencia de vegetación <input type="checkbox"/> Orientación desfav. de discontinuidades <input type="checkbox"/> Contraste de permeabilidad de materiales <input type="checkbox"/> Contraste de rigidez de materiales <input type="checkbox"/> Meteoriz. por descongelamiento/deshielo <input type="checkbox"/> Meteoriz. por expansión/contracción <input type="checkbox"/>				Movimiento tectónico <input type="checkbox"/> Sismo M ___ E ___ De ___ P ___ Erupción volcánica <input type="checkbox"/> Lluvias (mm) 24h ___ 48h ___ 72h ___ Mes ___ Viento <input type="checkbox"/> Avance/Retroceso de glaciares <input type="checkbox"/> Rompimiento de lagos en crateres <input type="checkbox"/>				Desembalse rápido de presas <input type="checkbox"/> Erosión pata de la ladera por glaciares <input type="checkbox"/> Socavación pata de la ladera por corrimiento <input type="checkbox"/> Lluvia <input type="checkbox"/> Socavación pata de la ladera por oleaje <input type="checkbox"/> Socavación de márgenes de ríos <input type="checkbox"/> Erosión Fluvial <input type="checkbox"/> Carga en la corona de la ladera <input type="checkbox"/>				Mantenimiento deficiente sistema de drenaje <input type="checkbox"/> Escapes de agua de tuberías <input type="checkbox"/> Deforestación o ausencia de vegetación <input type="checkbox"/> Pendiente <input type="checkbox"/> Disposición deficiente de estériles/escorrios <input type="checkbox"/> Erosión Fluvial <input type="checkbox"/> Erosión subterránea (disolución, irrigación) <input type="checkbox"/>
