Universidad
Nacional
de Loja

Caracterización geológica y geotécnica de la vía antigua a Cuenca tramo el
Gallo – Naranjo del cantón y provincia de Loja

Trabajo de Titulación previo a la
obtención del título de Ingeniera en
Geología Ambiental y Ordenamiento
Territorial.

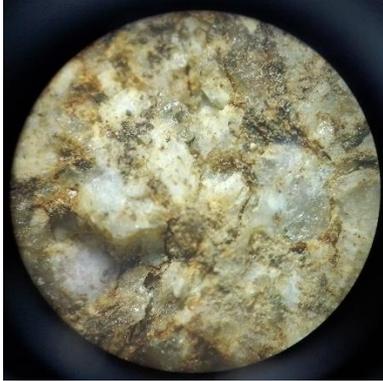
2. DESCRIPCIÓN PETROLÓGICA					
Tipo de roca	Ígnea (Granodiorita)

Origen	Plutónico (Intrusivo)				
Color	Café claro con tonalidades blanca y negra y anaranjada (Meteorización)				
Minerales principales	Cuarzo, Feldespato alcalino y Plagioclasa				
Minerales secundarios	Micas biotita y moscovita				
Minerales accesorios	Clorita				
Tamaño de grado	Medio a Grueso				
Textura	Fanerítica				
Cristalinidad	Holocristalina				
Composición Química	Ácida				
Grado de meteorización	Sana ()	Algo meteorizada ()	Moderadamente Meteorizada ()	Muy Meteorizado (X)	Completamente Meteorizada ()
Descripción	Roca ígnea, intrusiva, de textura granular de grano medio, compuesto por cristales de plagioclasas blanquecinos, cuarzo lechoso. El alto grado de meteorización provoca que la muestra de mano se desintegre con facilidad.

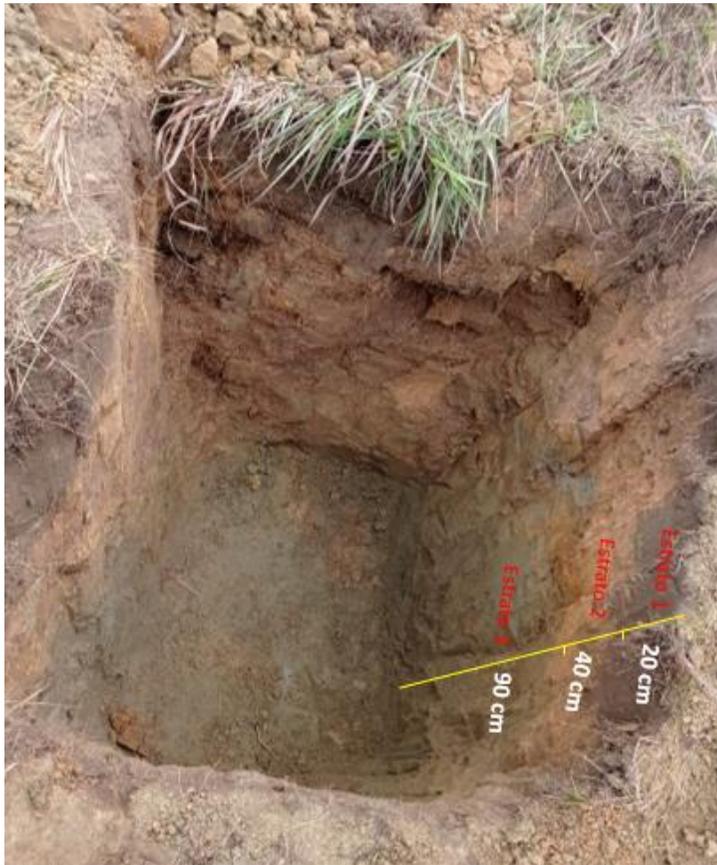
Proyecto	Caracterización Geológica y Geotécnica de la vía antigua a Cuenca, tramo El Gallo – Naranjo del cantón y provincia de Loja.			Afloramiento (Foto)

Calicata N°	Cal.1		Fecha				10/02/2023	
Ubicación	Barrio El Gallo, Parroquia Santiago		Datum				UTM WGS84	
Coordenadas	X	Y	Z (msnm)					
	698535.54	9574921.45	2066.86					
Descriptor:	Maritza Fernanda Cevallos Valencia							
Descripción de la calicata								
Condiciones climáticas actuales	Soleado con temperatura 20°C	Relieve	Colina Alta					
Vegetación	Moderada (arbustos pequeños y pasto)							
Dimensiones	Profundidad	1.50 m	Ancho				1m x 1m	
	Descripción por estrato							
Estrato 1	Corresponde a suelos orgánicos de color negruzco ligeramente húmedos y de consistencia blanda a firme. Según la clasificación de SUCS es un Limo de baja plasticidad arenoso ML; y según la clasificación de AASHTO es un A-4 Suelo limoso.

Estrato 2	Con una potencia de 0.20 m son suelos color café claro ligeramente húmedos que según SUCS son suelos areno limosos SM y según AASHTO corresponde a un suelo limoso A-4.							
Estrato 3	Con una potencia indefinida se encuentran un material color café grisáceo con presencia de humedad. Según la clasificación de SUCS corresponde a un Limo de baja plasticidad arenoso ML y según AASHTO a un suelo limoso A-4.							
Observaciones								
El sitio donde se realizó la calicata tiene una pendiente de 55° y corresponde a la parte alta de un antiguo deslizamiento. El material expuesto en la superficie contiguo a la vía está bastante meteorizado.

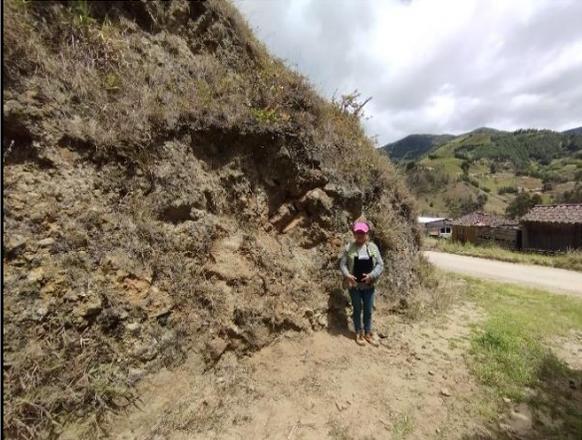
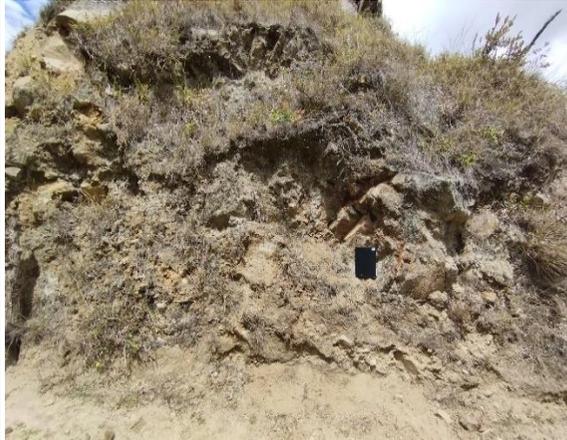
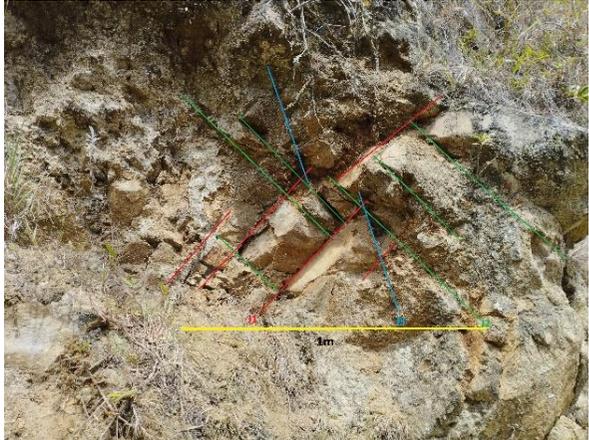
PROYECTO:		Caracterización geológica geotécnica de la vía antigua a Cuenca, tramo el Gallo-Naranjo.					ZONA: <u>P1</u>		HOJA/PLANO: <u>1/1</u>	
REALIZADO POR:		Maritza Fernanda Cevallos Valencia					LOCALIZACIÓN: Entrada al barrio Jesús María		FOTO: <u>1-2-3</u>	
FECHA:		Enero 2023								
LITOLOGÍA	NATURALEZA:	IGNEO INTRUSIVO					POTENCIA:	3.60 m	FORMACIÓN Y EDAD:	Batolito de San Lucas
FORMACIONES SUPERFICIALES	NATURALEZA Y TEXTURA:	GRANODIORITAS METEORIZADAS CON TEXTURA FANERÍTICA				MORFOLOGÍA:	AFLORAMIENTO HORIZONTAL ARTIFICIAL, METEORIZADO		ESPESOR:	5.50 m
ESTRUCTURA	PLIEGUES	FALLAS				OTROS: FAMILIA DE JUNTAS				
FRACTURACIÓN	BLOQUES Jv Juntas/m ³	Muy Grandes <1	Grandes 1-3	Medios 3-10	Pequeños 10-30	Muy Pequeño >30	Muy brechificado >60			
RESISTENCIA DE MATRIZ ROCOSA	Extremadamente blanda (Uña) 0	Muy blanda (Navaja) 1	Blandas (Punta de martillo) 2	Media (1 golpe martillo) 3	Dura (+ 1 golpe martillo) 4	Muy dura (Varios golpes) 5	Extremadamente Dura (Sólo raya con martillo) 6

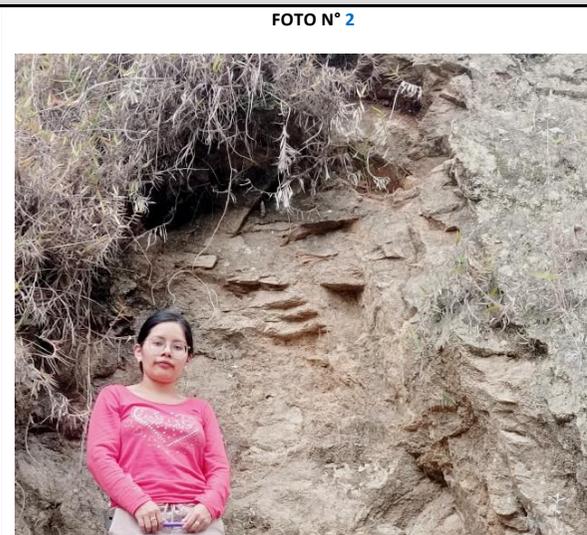
PROYECTO:	Caracterización geológica geotécnica de la vía antigua a Cuenca, tramo el Gallo-Naranjo.	ZONA:	<u>P2</u>	HOJA/PLANO:	<u>1/2</u>
REALIZADO POR:	Maritza Fernanda Cevallos Valencia	LOCALIZACIÓN:	<u>El Gallo</u>	FOTO:	<u>1-2-3</u>
FECHA:	<u>Enero 2023</u>

LITOLOGÍA	NATURALEZA:	IGNEO INTRUSIVO				POTENCIA:	6.20 m	FORMACIÓN Y EDAD:	Batolito de San Lucas	
FORMACIONES SUPERFICIALES	NATURALEZA Y TEXTURA:	GRANODIORITAS METEORIZADAS CON TEXTURA FANERÍTICA			MORFOLOGÍA:	AFLORAMIENTO VERTICAL ARTIFICIAL EROSIONADO		ESPESOR:	4.10 m	
ESTRUCTURA	PLIEGUES			FALLAS		OTROS: FAMILIA DE JUNTAS				
FRACTURACIÓN	BLOQUES Jv Juntas/m ³ 12/ 1m ³		Muy Grandes <1	Grandes 1-3	Medios 3-10	Pequeños 10-30	Muy Pequeño >30	Muy brechificado >60		
RESISTENCIA DE MATRIZ ROCOSA	Extremadamente blanda (Uña) 0		Muy blanda (Navaja) 1	Blandas (Punta de martillo) 2	Media (1 golpe martillo) 3	Dura (+ 1 golpe martillo) 4	Muy dura (Varios golpes) 5	Extremadamente Dura (Sólo raya con martillo) 6		
GRADOS DE METEORIZACION	I Inalterada (6)		II Ligeramente alterada (5)		III Moderadamente alterada (3)		IV Muy alterada (1)	V Completamente meteorizada (0)	VI Suelo residual (0)	
HIDROGEOLOGÍA	Sin presencia de agua		Seco (sin señales de agua)		Húmedo		Goteos	Flujo	CAUDAL ESTIMADO:

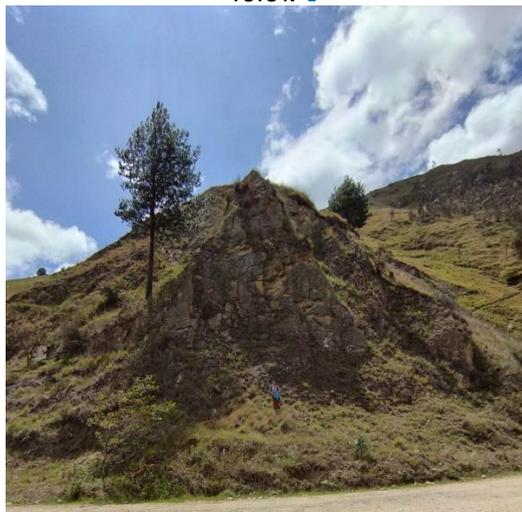
FOTO N° 1

PROYECTO:	Caracterización geológica geotécnica de la vía antigua a Cuenca, tramo el Gallo-Naranja.	ZONA:	<u>P3-Talud 1</u>	HOJA/PLANO:	<u>1/2</u>
REALIZADO POR:	Maritza Fernanda Cevallos Valencia	LOCALIZACIÓN:	<u>Illizhapa</u>	FOTO:	<u>1-2-3</u>
FECHA:	<u>Enero 2023</u>

LITOLOGÍA	NATURALEZA:	IGNEO INTRUSIVO				POTENCIA:	37.61 m	FORMACIÓN Y EDAD:	Batolito de San Lucas		
FORMACIONES SUPERFICIALES	NATURALEZA Y TEXTURA:	GRANODIORITAS METEORIZADAS CON TEXTURA FANERÍTICA			MORFOLOGÍA:	AFLORAMIENTO HORIZONTAL ARTIFICIAL EROSIONADO		ESPESOR:	45 m		
ESTRUCTURA	PLIEGUES		FALLAS		OTROS: FAMILIA DE JUNTAS						
FRACTURACIÓN	BLOQUES Jv Juntas/m ³	Muy Grandes <1	Grandes 1-3	Medios 3-10	Pequeños 10-30	Muy Pequeño >30	Muy brechificado >60				
RESISTENCIA DE MATRIZ ROCOSA	Extremadamente blanda (Uña) 0	Muy blanda (Navaja) 1	Blandas (Punta de martillo) 2	Media (1 golpe martillo) 3	Dura (+ 1 golpe martillo) 4	Muy dura (Varios golpes) 5	Extremadamente Dura (Sólo raya con martillo) 6				
GRADOS DE METEORIZACION	I Inalterada (6)		II Ligeramente alterada (5)		III Moderadamente alterada (3)		IV Muy alterada (1)		V Completamente meteorizada (0)		VI Suelo residual (0)
HIDROGEOLOGÍA	Sin presencia de agua		Seco (sin señales de agua)		Húmedo		Goteos		Flujo		CAUDAL ESTIMADO:

Mediante el ensayo de compresión simple realizado en laboratorio sobre 2 cubos de roca de granodiorita representativos del Talud de roca N°1 (figura 99) se obtuvo una resistencia a la compresión simple promedio de 59.665 Mpa clasificada como roca dura (tabla 57).

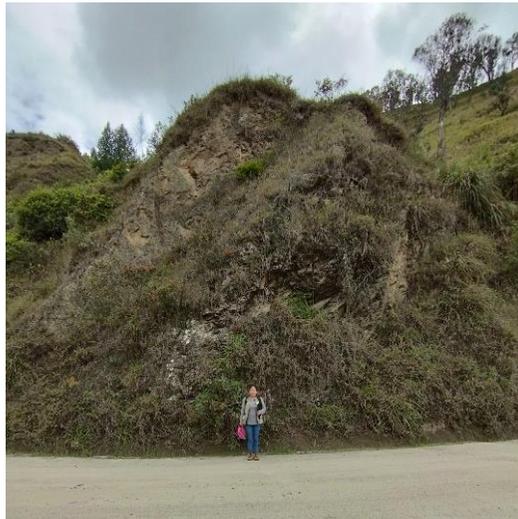
FOTO N° 1

PROYECTO:	Caracterización geológica geotécnica de la vía antigua a Cuenca, tramo el Gallo-Naranja.	ZONA:	<u>P4</u>	HOJA/PLANO:	<u>1/2</u>
REALIZADO POR:	Maritza Fernanda Cevallos Valencia	LOCALIZACIÓN:	<u>Illizhapa</u>	FOTO:	<u>1-2-3</u>
FECHA:	<u>Enero 2023</u>

LITOLOGÍA	NATURALEZA:	IGNEO INTRUSIVO				POTENCIA:	8.5 m	FORMACIÓN Y EDAD:	Batolito de San Lucas		
FORMACIONES SUPERFICIALES	NATURALEZA Y TEXTURA:	GRANODIORITAS METEORIZADAS CON TEXTURA FANERÍTICA			MORFOLOGÍA:	AFLORAMIENTO HORIZONTAL ARTIFICIAL		ESPESOR:	19 m		
ESTRUCTURA	PLIEGUES			FALLAS			OTROS: FAMILIA DE JUNTAS				
FRACTURACIÓN	BLOQUES Jv Juntas/m ³	Muy Grandes <1	Grandes 1-3	Medios 3-10	Pequeños 10-30	Muy Pequeño >30	Muy brechificado >60				
RESISTENCIA DE MATRIZ ROCOSA	Extremadamente blanda (Uña) 0	Muy blanda (Navaja) 1	Blandas (Punta de martillo) 2	Media (1 golpe martillo) 3	Dura (+ 1 golpe martillo) 4	Muy dura (Varios golpes) 5	Extremadamente Dura (Sólo raya con martillo) 6				
GRADOS DE METEORIZACION	I Inalterada (6)		II Ligeramente alterada (5)		III Moderadamente alterada (3)		IV Muy alterada (1)		V Completamente meteorizada (0)		VI Suelo residual (0)
HIDROGEOLOGÍA	Sin presencia de agua		Seco (sin señales de agua)		Húmedo		Goteos		Flujo		CAUDAL ESTIMADO:

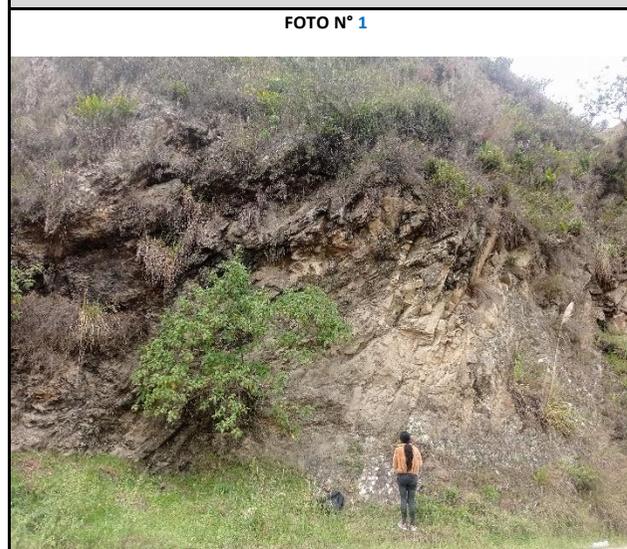
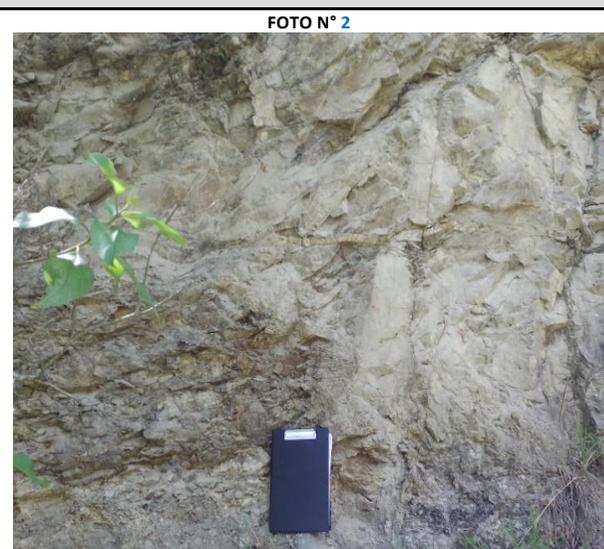
PROYECTO:	Caracterización geológica geotécnica de la vía antigua a Cuenca, tramo el Gallo-Naranja.	ZONA:	<u>P6</u>	HOJA/PLANO:	<u>1/2</u>
REALIZADO POR:	Maritza Fernanda Cevallos Valencia	LOCALIZACIÓN:	<u>Bunque</u>	FOTO:	<u>1-2-3</u>
FECHA:	<u>Enero 2023</u>

LITOLOGÍA	NATURALEZA:	METAMÓRFICO				POTENCIA:	8.5 m	FORMACIÓN Y EDAD:	Formación Tres Lagunas	
FORMACIONES SUPERFICIALES	NATURALEZA Y TEXTURA:	ESQUISTOS METEORIZADOS			MORFOLOGÍA:	AFLORAMIENTO HORIZONTAL ARTIFICIAL		ESPESOR:	21 m	
ESTRUCTURA	PLIEGUES	FALLAS			OTROS: FAMILIA DE JUNTAS Y DIQUE					
FRACTURACIÓN	BLOQUES Jv Juntas/m ³	Muy Grandes <1	Grandes 1-3	Medios 3-10	Pequeños 10-30	Muy Pequeño >30	Muy brechificado >60			
RESISTENCIA DE MATRIZ ROCOSA	Extremadamente blanda (Uña) 0	Muy blanda (Navaja) 1	Blandas (Punta de martillo) 2	Media (1 golpe martillo) 3	Dura (+ 1 golpe martillo) 4	Muy dura (Varios golpes) 5	Extremadamente Dura (Sólo raya con martillo) 6			
GRADOS DE METEORIZACION	I Inalterada (6)		II Ligeramente alterada (5)		III Moderadamente alterada (3)		IV Muy alterada (1)	V Completamente meteorizada (0)	VI Suelo residual (0)	
HIDROGEOLOGÍA	Sin presencia de agua		Seco (sin señales de agua)		Húmedo		Goteos	Flujo	CAUDAL ESTIMADO:

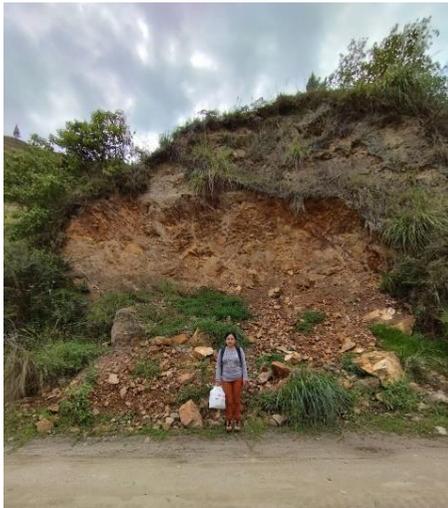
FOTO N° 1

PROYECTO: <u>Caracterización geológica geotécnica de la vía antigua a Cuenca, tramo el Gallo-Naranja.</u>	ZONA: <u>P7-Talud 3</u>	HOJA/PLANO: <u>1/2</u>
REALIZADO POR: <u>Maritza Fernanda Cevallos Valencia</u>		FOTO: <u>1-2-3</u>
FECHA: <u>Enero 2023</u>	LOCALIZACIÓN: <u>Bunque</u>

LITOLOGÍA	NATURALEZA:	METAMÓRFICO				POTENCIA:	9.79 m	FORMACIÓN Y EDAD:	FORMACIÓN TRES LAGUNAS	
FORMACIONES SUPERFICIALES	NATURALEZA Y TEXTURA:	ESQUISTOS ALTERADOS			MORFOLOGÍA:	AFLORAMIENTO HORIZONTAL ARTIFICIAL METEORIZADO Y EROSIONADO		ESPESOR:	12 m	
ESTRUCTURA	PLIEGUES	FALLAS			OTROS: ESQUISTOSIDAD					
FRACTURACIÓN	BLOQUES Jv Juntas/m ³	Muy Grandes <1	Grandes 1-3	Medios 3-10	Pequeños 10-30	Muy Pequeño >30	Muy brechificado >60			
RESISTENCIA DE MATRIZ ROCOSA	Extremadamente blanda (Uña) 0	Muy blanda (Navaja) 1	Blandas (Punta de martillo) 2	Media (1 golpe martillo) 3	Dura (+ 1 golpe martillo) 4	Muy dura (Varios golpes) 5	Extremadamente Dura (Sólo raya con martillo) 6			
GRADOS DE METEORIZACION	I Inalterada (6)		II Ligeramente alterada (5)		III Moderadamente alterada (3)		IV Muy alterada (1)		V Completamente meteorizada (0)	VI Suelo residual (0)
HIDROGEOLOGÍA	Sin presencia de agua		Seco (sin señales de agua)		Húmedo		Goteos	Flujo	CAUDAL ESTIMADO:

Mediante el ensayo de compresión simple realizado en laboratorio sobre 2 cubos de roca de esquistos representativos del Talud de roca N°3 (figura 105) se obtuvo una resistencia a la compresión simple promedio de 24.835 Mpa clasificada como roca blanda (tabla 75).

- Para el talud de roca N°2 y N°3 por ser los más probables ante una rotura planar y en cuña se recomienda implementar un tratamiento correctivo con bulones o pernos de anclaje.

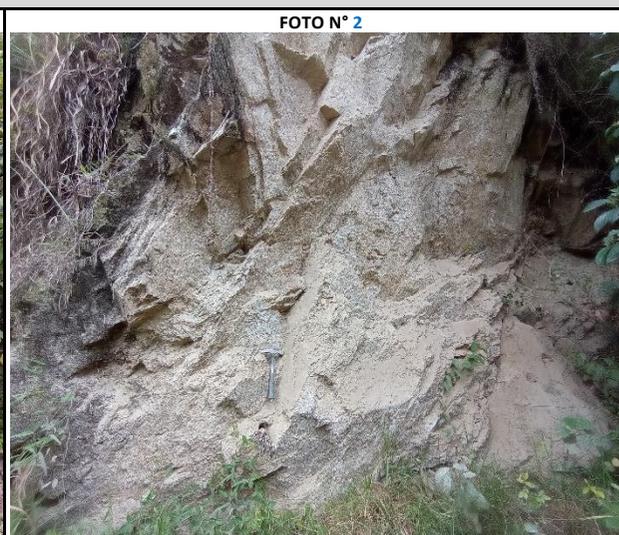
LITOLOGÍA	NATURALEZA:	IGNEO INTRUSIVO				POTENCIA:	4.75 m	FORMACIÓN Y EDAD:	BATOLITO DE SAN LUCAS		
FORMACIONES SUPERFICIALES	NATURALEZA Y TEXTURA:	GRANODIORTA CON TEXTURA FANERÍTICA			MORFOLOGÍA:	AFLORAMIENTO HORIZONTAL ARTIFICIAL METEORIZADO			ESPESOR:	5 m	
ESTRUCTURA	PLIEGUES		FALLAS		OTROS: FAMILIA DE JUNTAS						
FRACTURACIÓN	BLOQUES Jv Juntas/m ³ 11/1m ³	Muy Grandes <1	Grandes 1-3	Medios 3-10	Pequeños 10-30	Muy Pequeño >30	Muy brechificado >60				
RESISTENCIA DE MATRIZ ROCOSA	Extremadamente blanda (Uña) 0	Muy blanda (Navaja) 1	Blandas (Punta de martillo) 2	Media (1 golpe martillo) 3	Dura (+ 1 golpe martillo) 4	Muy dura (Varios golpes) 5	Extremadamente Dura (Sólo raya con martillo) 6				
GRADOS DE METEORIZACION	I Inalterada (6)		II Ligeramente alterada (5)		III Moderadamente alterada (3)		IV Muy alterada (1)		V Completamente meteorizada (0)		VI Suelo residual (0)
HIDROGEOLOGÍA	Sin presencia de agua		Seco (sin señales de agua)		Húmedo		Goteos		Flujo		CAUDAL ESTIMADO:

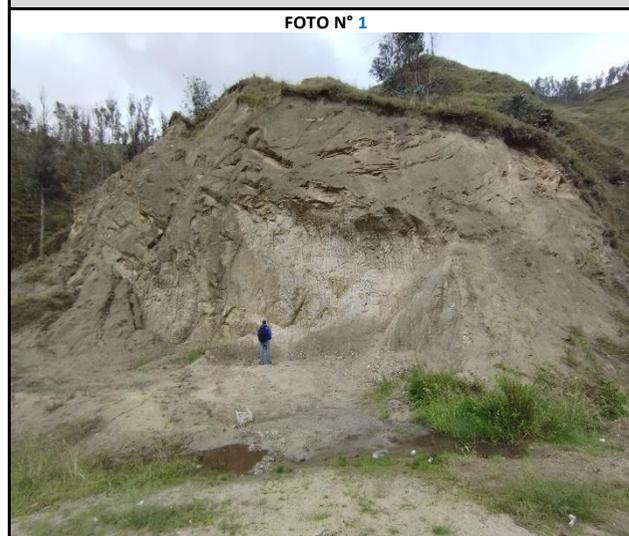
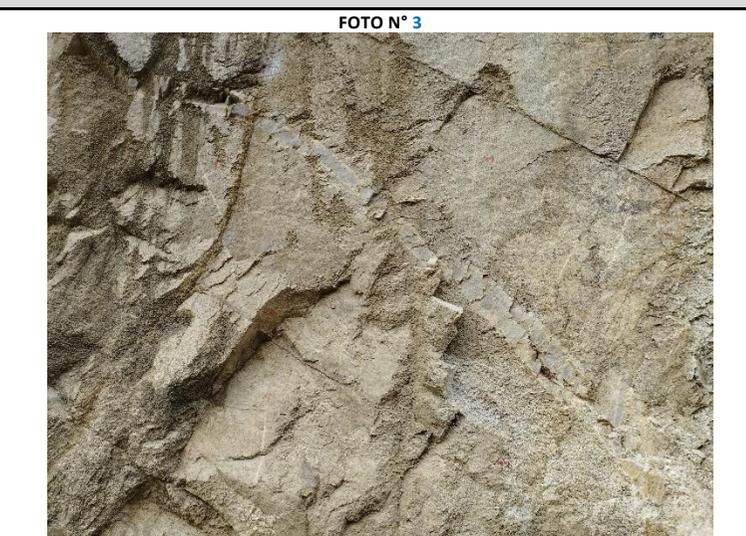
LITOLOGÍA	NATURALEZA:	IGNEO INTRUSIVO				POTENCIA:	18.06 m	FORMACIÓN Y EDAD:	BATOLITO DE SAN LUCAS		
FORMACIONES SUPERFICIALES	NATURALEZA Y TEXTURA:	GRANODIORITA CON TEXTURA FANERÍTICA			MORFOLOGÍA:	AFLORAMIENTO HORIZONTAL ARTIFICIAL METEORIZADO			ESPESOR:	37 m	
ESTRUCTURA	PLIEGUES		FALLAS		OTROS: FAMILIA DE JUNTAS						
FRACTURACIÓN	BLOQUES Jv Juntas/m ³ 14/1m ³	Muy Grandes <1	Grandes 1-3	Medios 3-10	Pequeños 10-30	Muy Pequeño >30	Muy brechificado >60				
RESISTENCIA DE MATRIZ ROCOSA	Extremadamente blanda (Uña) 0	Muy blanda (Navaja) 1	Blandas (Punta de martillo) 2	Media (1 golpe martillo) 3	Dura (+ 1 golpe martillo) 4	Muy dura (Varios golpes) 5	Extremadamente Dura (Sólo raya con martillo) 6				
GRADOS DE METEORIZACION	I Inalterada (6)		II Ligeramente alterada (5)		III Moderadamente alterada (3)		IV Muy alterada (1)		V Completamente meteorizada (0)		VI Suelo residual (0)
HIDROGEOLOGÍA	Sin presencia de agua		Seco (sin señales de agua)		Húmedo		Goteos		Flujo		CAUDAL ESTIMADO:

Mediante el ensayo de compresión simple realizado en laboratorio sobre 2 cubos de roca de granodiorita representativos del Talud de roca N°4 (figura 108) se obtuvo una resistencia a la compresión simple promedio de 96.175Mpa clasificada como roca dura (tabla 84).

- **Talud de roca representativo N°4:** Geológicamente se caracteriza por estar formado por granodiorita moderadamente meteorizada perteneciente al batolito San Lucas. Geotécnicamente es un talud que tiene una altura de 18.06m, presenta 3 familias de juntas en 1m³, tiene un RQD de 73.65% con calidad de roca media, un RMR de 44.667 calidad del macizo rocoso clase III calidad media que tiene un tiempo de mantenimiento de 1 semana con 5m de vano, GSI de 39.667 con calidad del macizo rocoso mala, no presenta probabilidad de rotura planar ni en cuña. La roca tiene una resistencia a la compresión simple de 96.18 Mpa; una porosidad de 1.20% y una densidad de 2.44g/cm³. Conforme al criterio de Mohr Coulomb los parámetros de resistencia son cohesión de 0.185 Mpa y ángulo de fricción de 50.94°. Se caracteriza por ser un talud estable con un factor de seguridad según la metodología de Bishop Simplified de 3.995.
