**Facultad de la Energía, las Industrias y los Recursos Naturales no  
Renovables**

**Caracterización geológica-geotécnica de la vía Portete-La Chuva en el cantón  
Piñas, provincia de El Oro.**

Trabajo de Titulación, previo a  
la obtención del título de  
Ingeniera en Geología  
Ambiental y Ordenamiento  
Territorial.

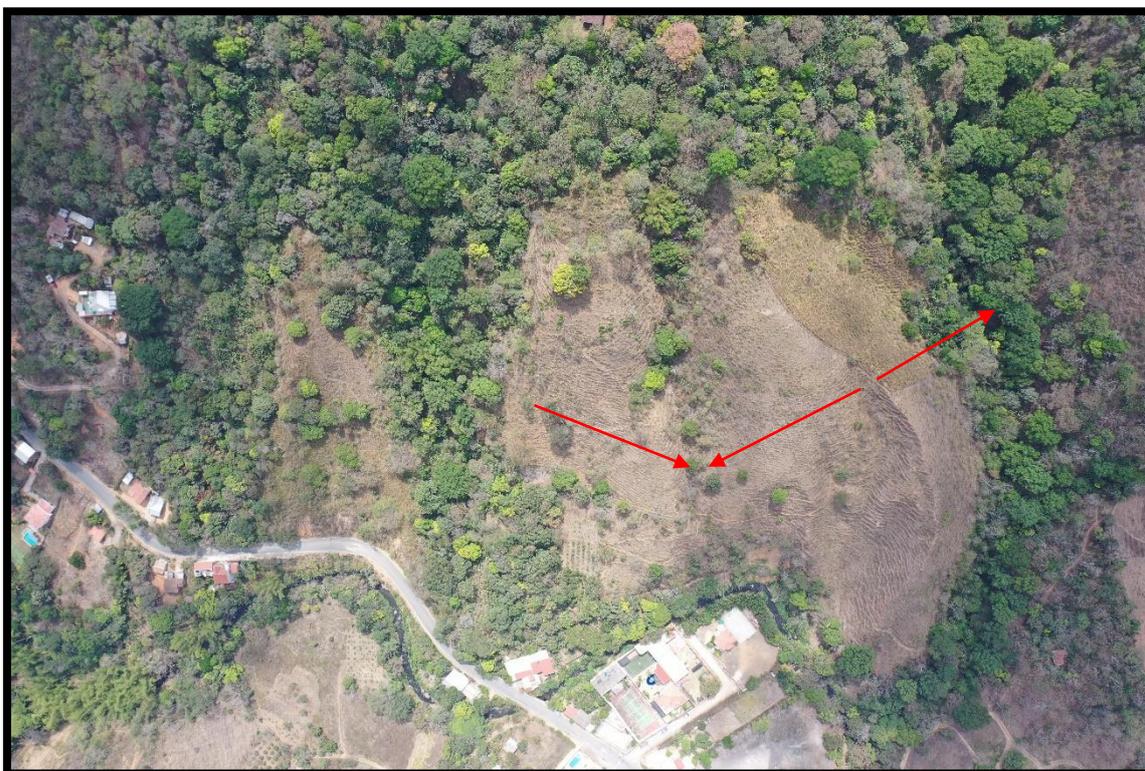
**Figura 4.** Vertiente rectilínea.

Esta geoforma se sitúa repartida por toda la superficie del cantón Piñas. Se desarrolla sobre muchos de los contextos morfológicos del cantón.

Es característica de diferentes formaciones, se desarrolla fundamentalmente sobre la Serie Tahuin. Son laderas de perfil longitudinal predominantemente rectilíneo, presenta pendientes de medias hasta fuertes (de 12 a 70%), desniveles relativos muy variables (de 25 a más de 300 metros) y longitudes de vertiente largas y muy largas (de 250 a más de 500 metros). (SIGTIERRAS, 2022)

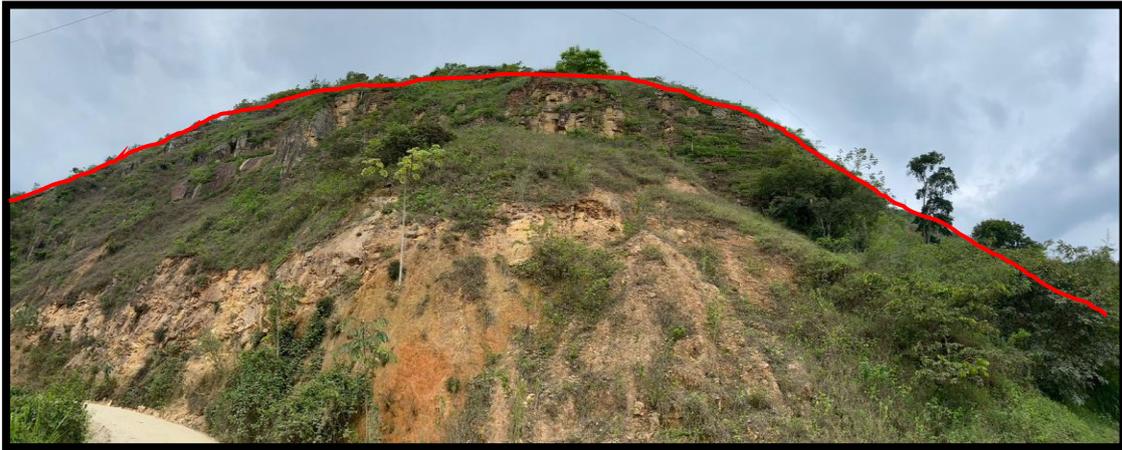
**Figura 5.** *Relieve volcánico montañoso.*

Presenta pendientes fuertes (de 40 a 70%), desnivel relativo superior a 300 metros que caracteriza a la geoforma, longitud de vertiente muy larga (más de 500 metros) con formas mixtas, forma de valle en V y forma de cima redondeada. (SIGTIERRAS, 2022)

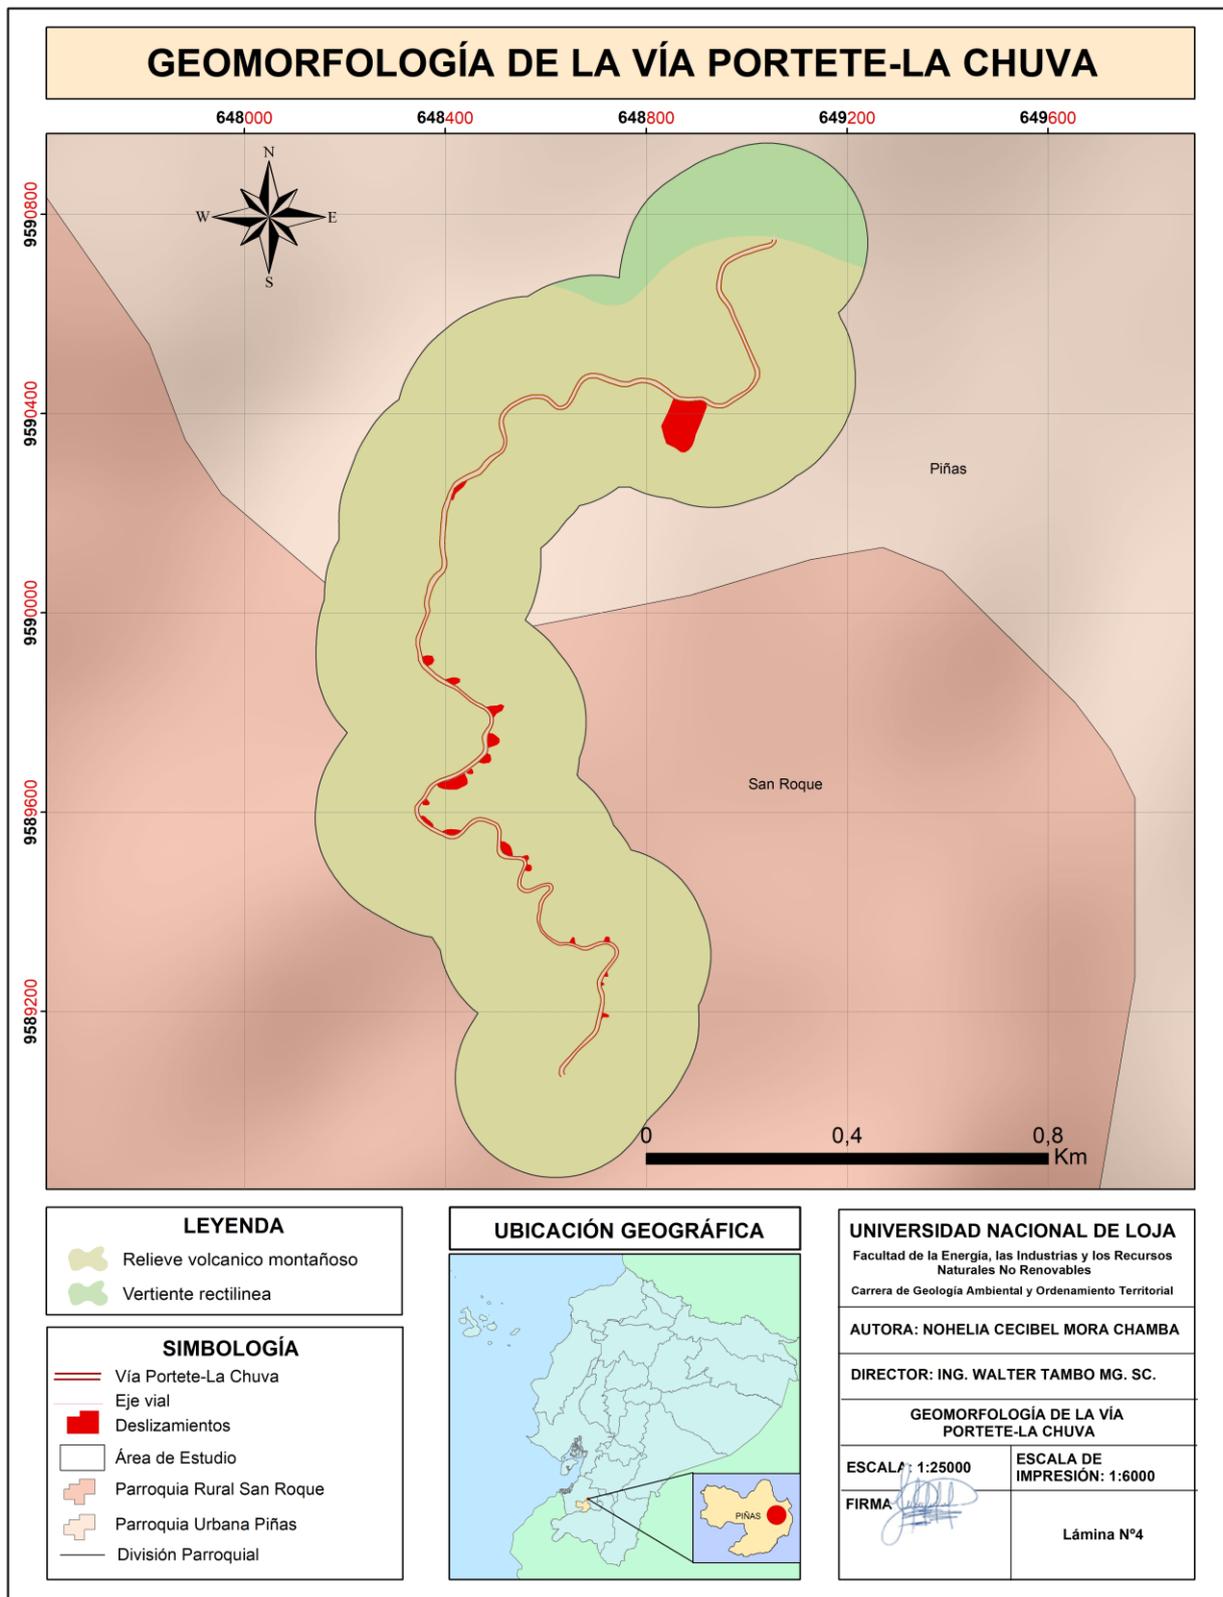
**Figura 6.** Geomorfología de la vía Portete-La Chuva.  
**Nota.** SIG TIERRAS (2022), Adaptado por la autora (2023)

Se realizó el levantamiento de los deslizamientos más importantes de la zona ver anexo, los cuales se representaron en el mapa geomorfológico de la zona, ver figura 6, siendo el más relevante el que se describe a continuación

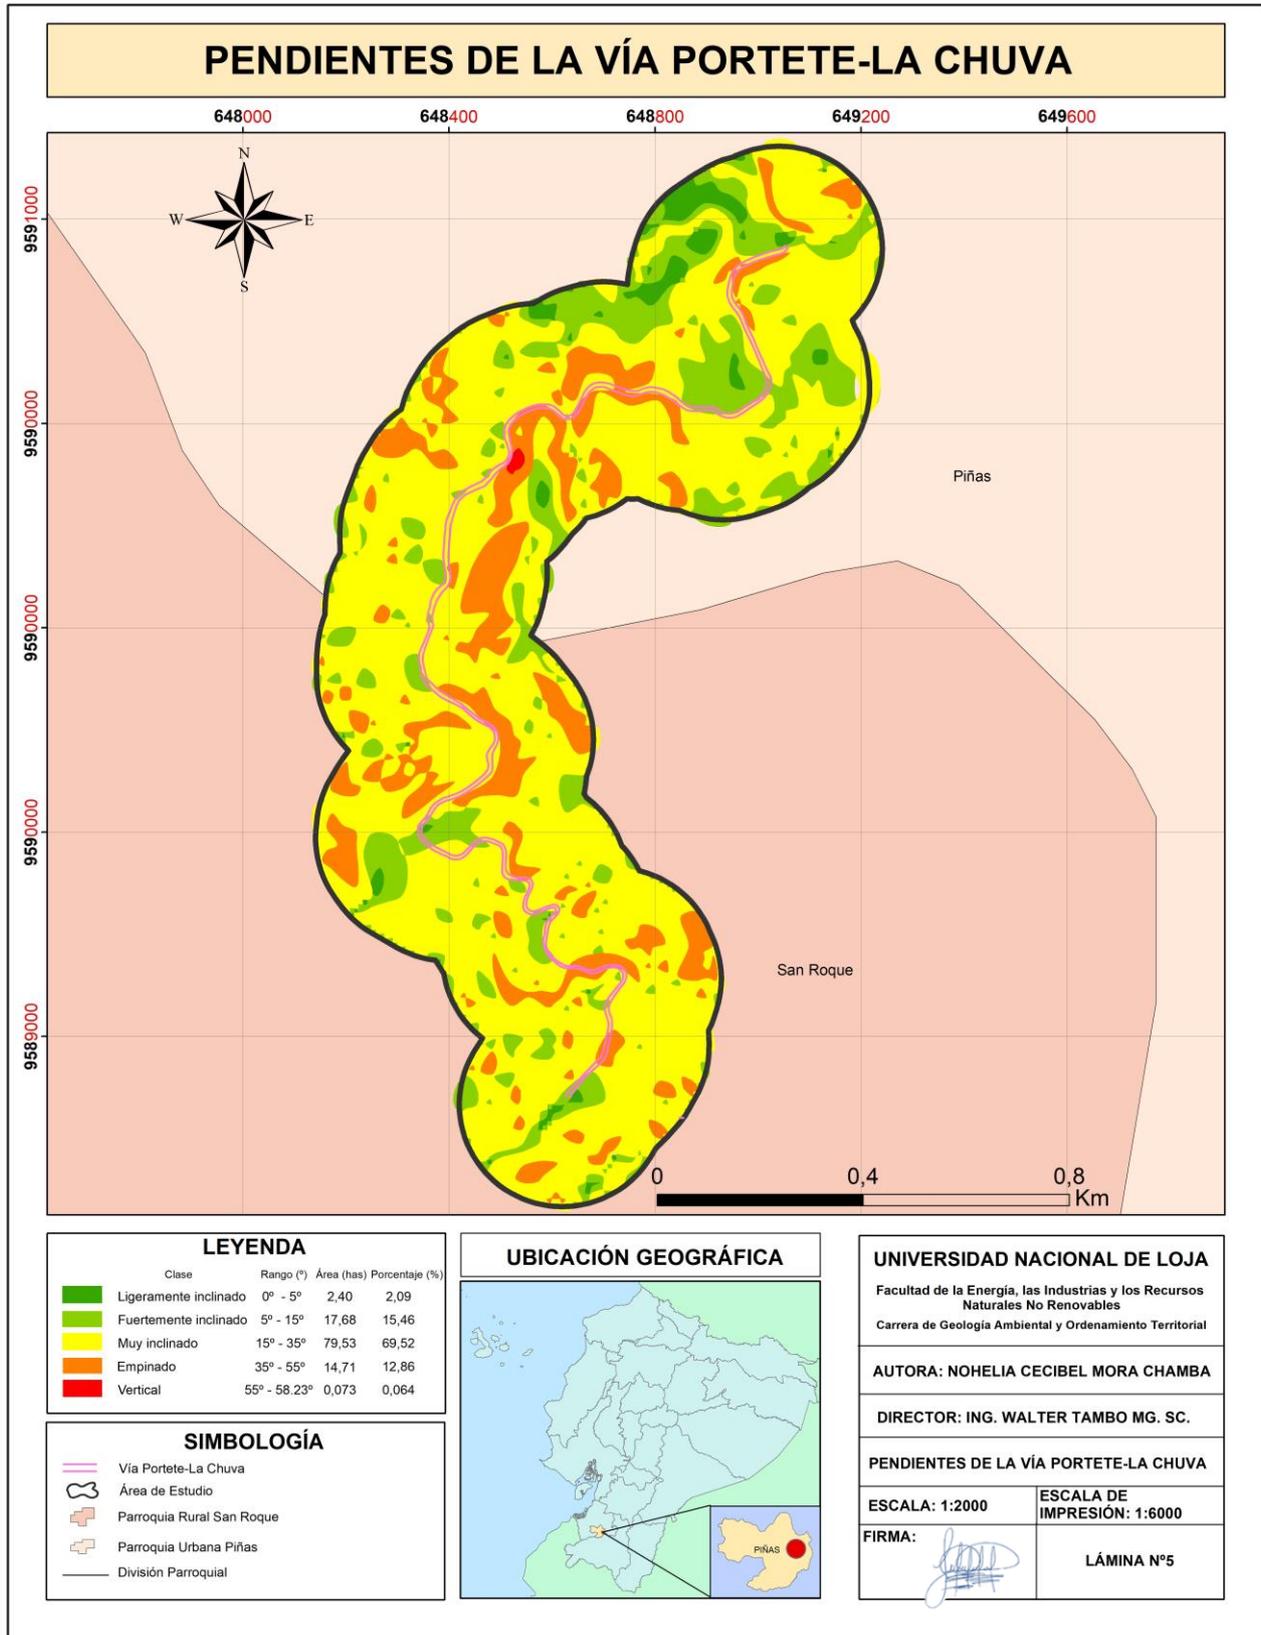
Las pendientes se distribuyen de manera generalizada en toda la zona de estudio, con la excepción de las pendientes verticales, que se encuentran concentradas exclusivamente en el extremo Noreste de la misma. Se observa una predominancia de pendientes muy inclinadas, que abarcan un área de 79.53 has, representando un porcentaje del 69.52% del total. La clase de pendientes fuertemente inclinadas le sigue en términos de proporción, con un 15.46%, correspondiendo a un área de 17.68 has, principalmente ubicada al norte de la zona de estudio. Las pendientes empinadas también son notables, ocupando un 12.85% de la superficie total con 14.71 has. En menor medida, encontramos las pendientes ligeramente inclinadas, que abarcan 2.40 has, representando el 2.09% del área total. Por último, las pendientes verticales son escasas, ocupando solo un área de 0.073 has, lo que equivale al 0.06% del terreno disponible.

**Figura 7.** Pendientes de la vía Portete-La Chuva.

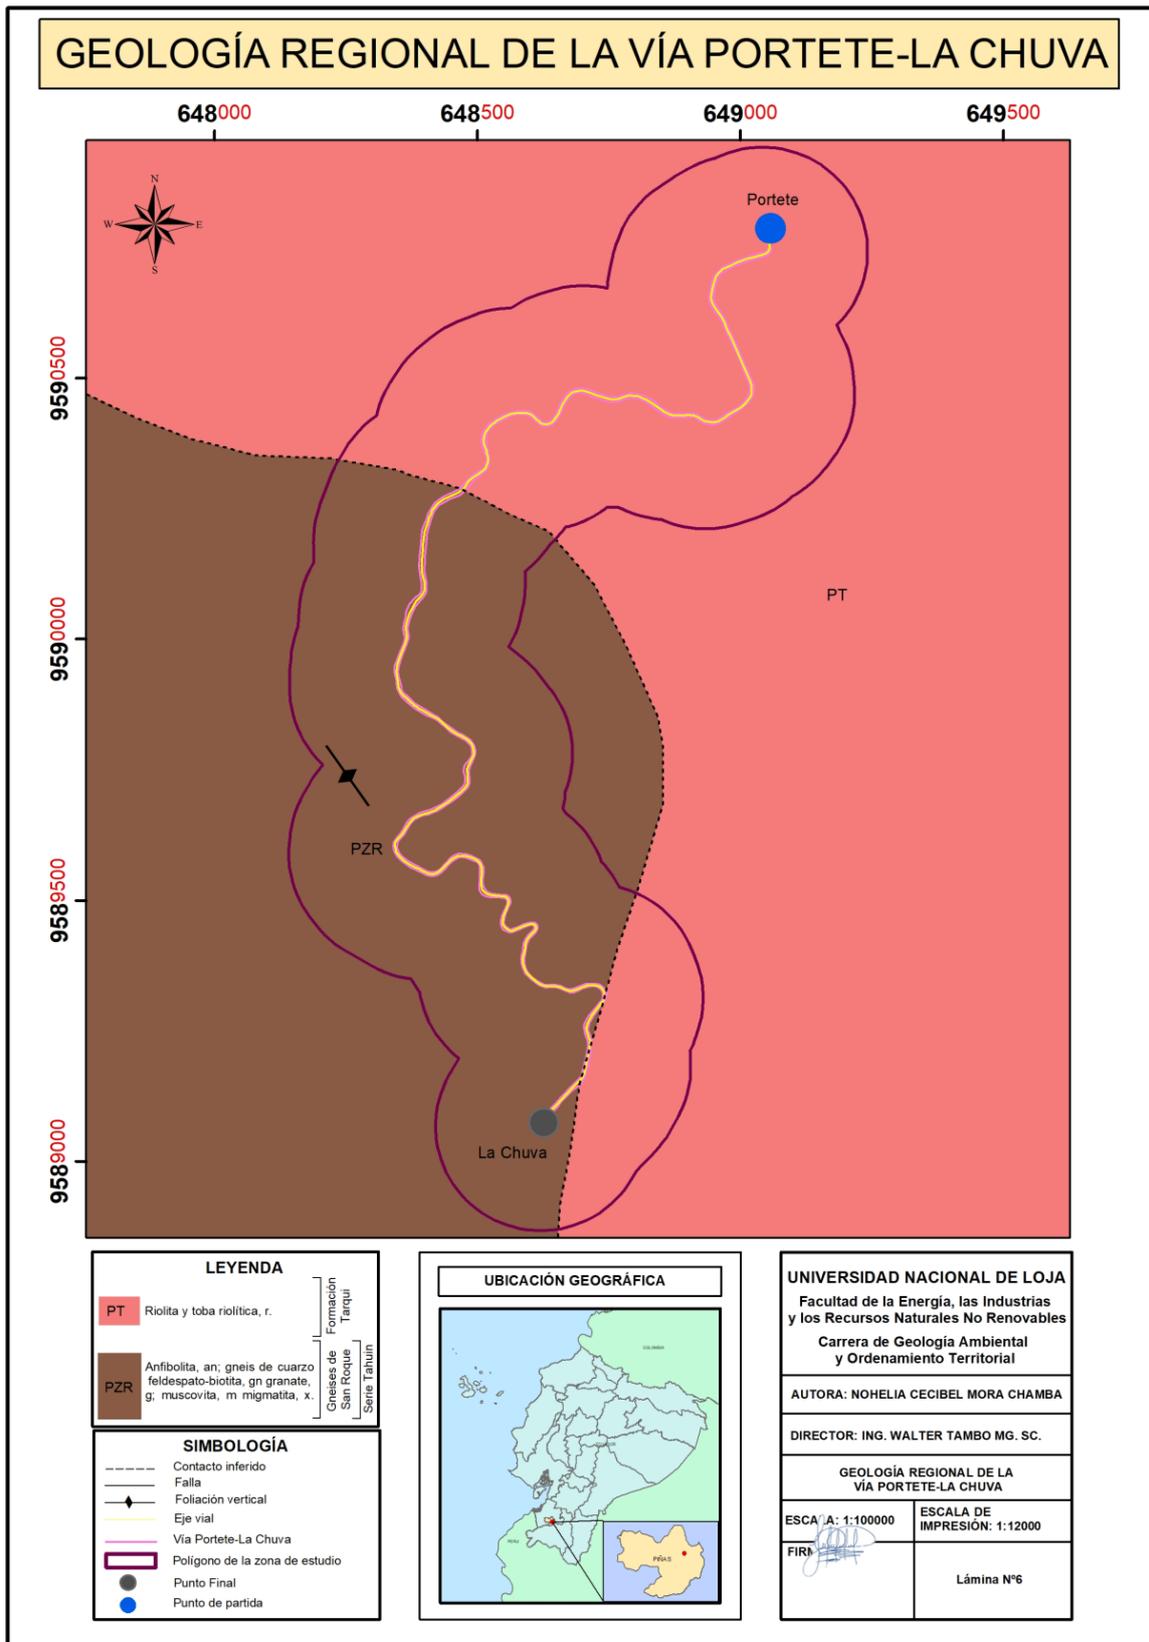
**Figura 8.** Geología Regional de la vía Portete-La Chuva.  
**Nota.** Adaptado de Carta geológica del cantón Zaruma, 1980.

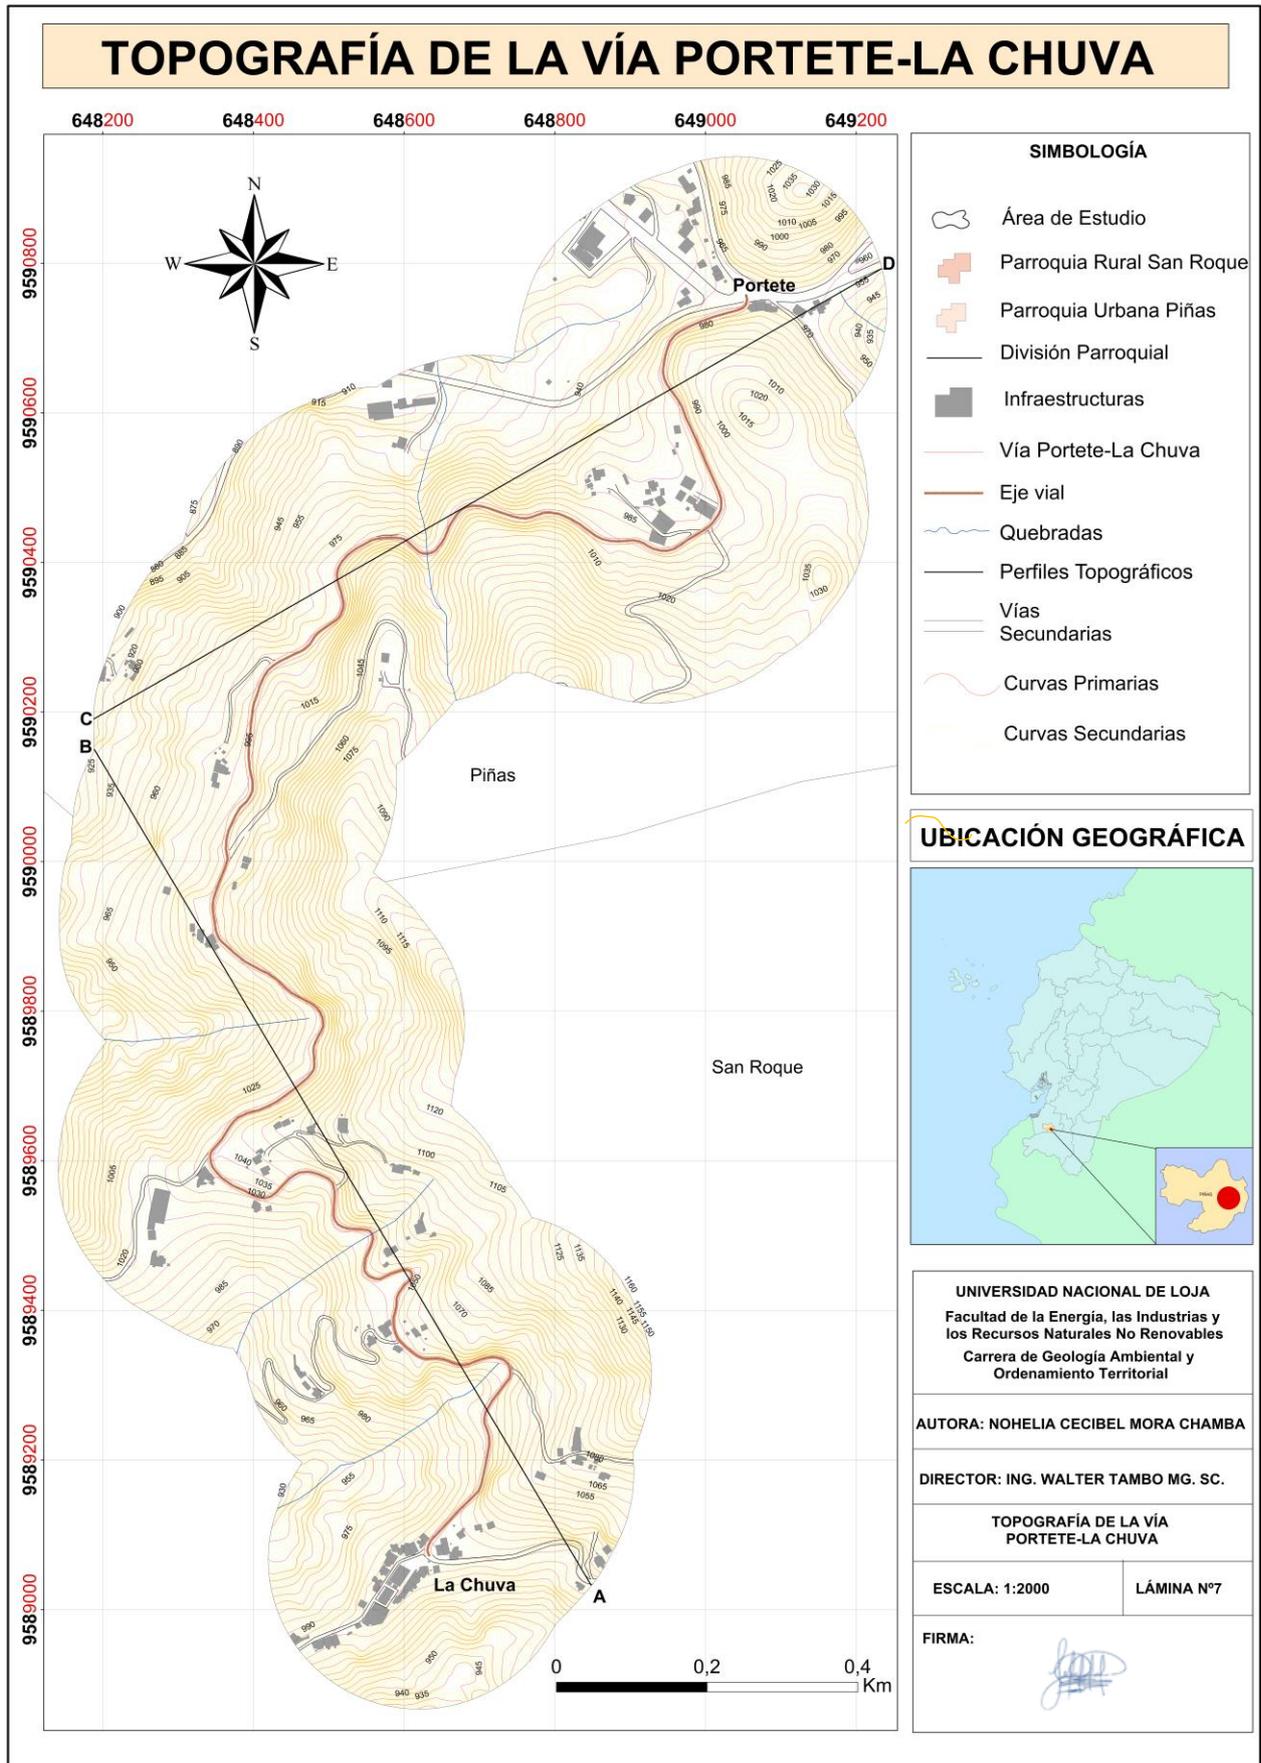
En la zona de estudio se presentan cotas de elevación que van desde los 830 m.s.n.m hasta los 1214 m.s.n.m.

**Figura 10.** Topografía de la vía Portete-La Chuva.

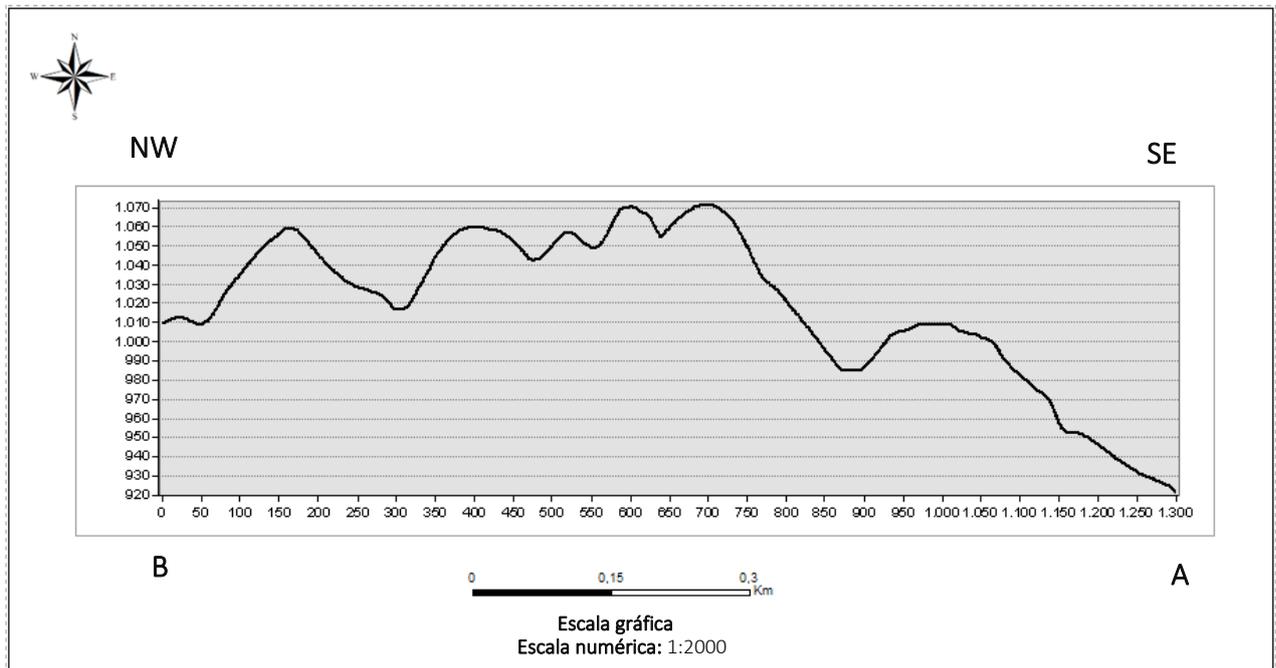
**Figura 11.** Perfil topográfico B-A.

El rango altitudinal cubierto en este perfil es significativo, abarcando desde una altitud máxima de 1072 metros hasta una altitud mínima de 920 metros. Como resultado de estas fluctuaciones altitudinales, se registra una diferencia total de altitud de 152 metros a lo largo del tramo de estudio.

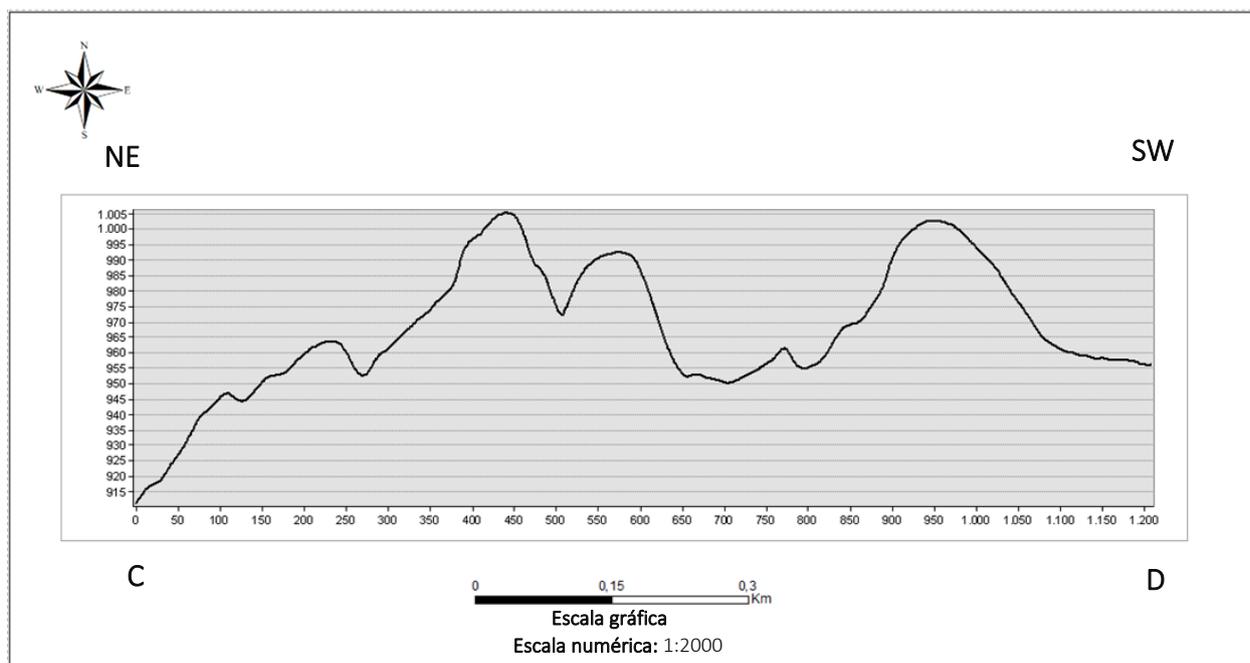
**Figura 12** . Perfil topográfico C-D.

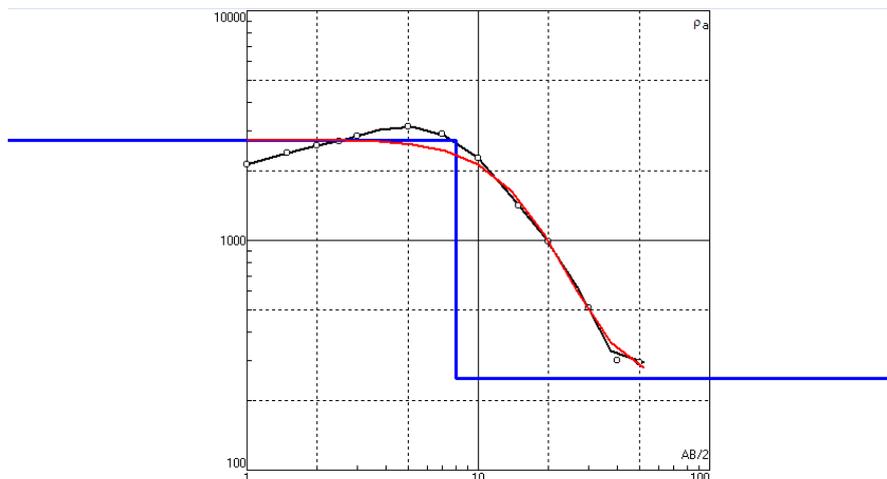
**Figura 16.** Curva resistividad aparente SEV 3.

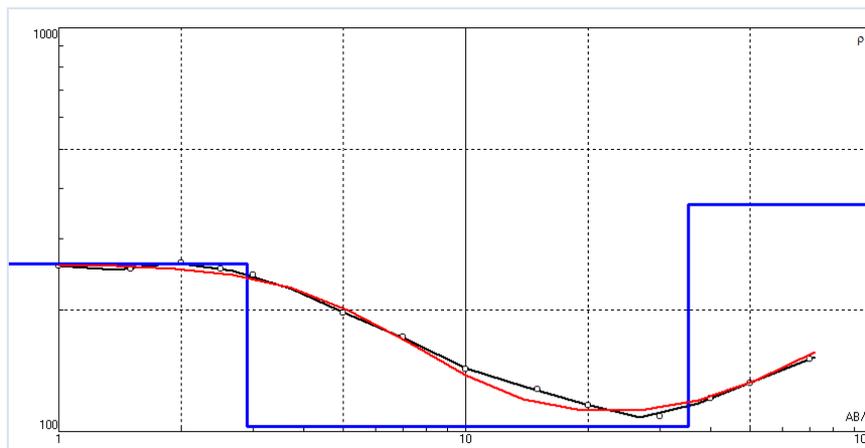
**Figura 17.** Curva resistividad aparente SEV 4.

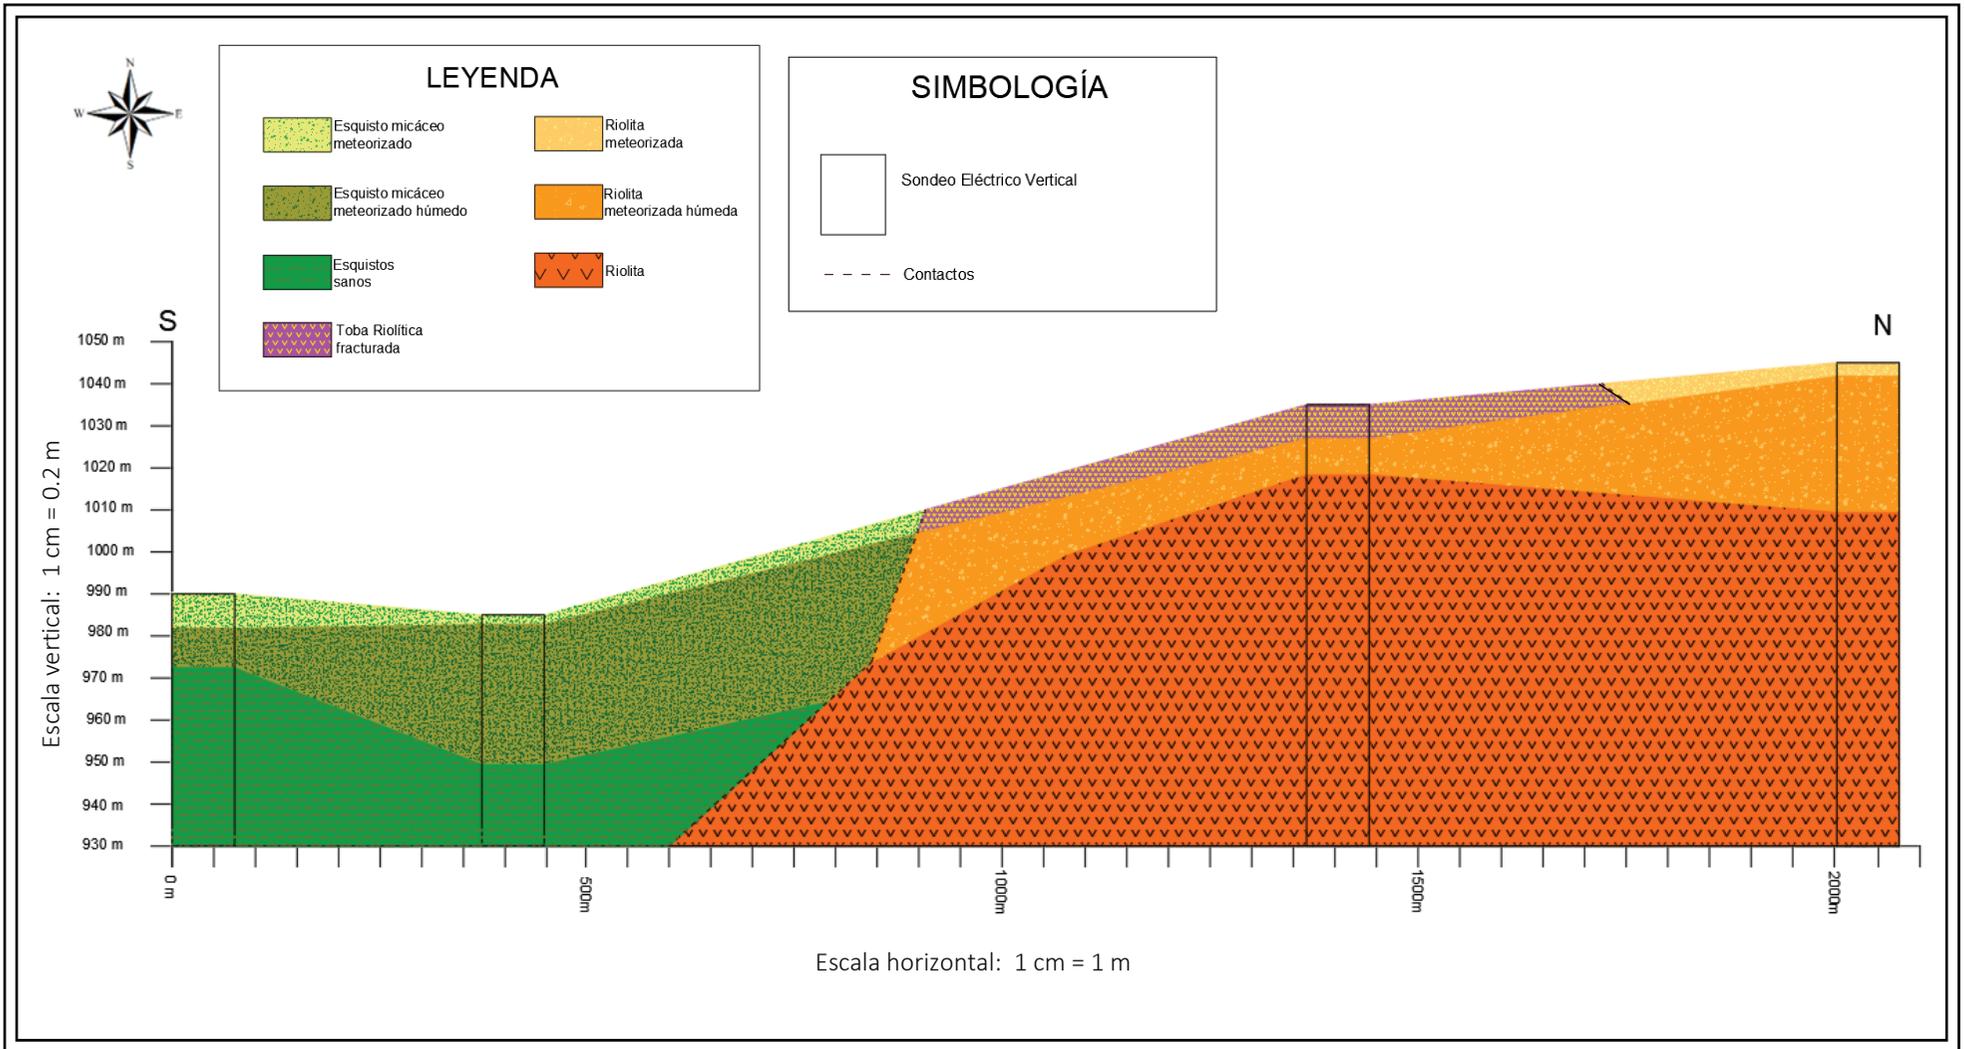
**Figura 18.** Correlación estratigráfica.

Cabe destacar la identificación de un contacto discordante entre la Serie Tahuin y la Formación Tarqui. Las primeras capas que los SEVs 3 y 4 han logrado establecer que consisten en Toba fracturada en la superficie, Riolita húmeda, respectivamente, y como basamento Riolita.

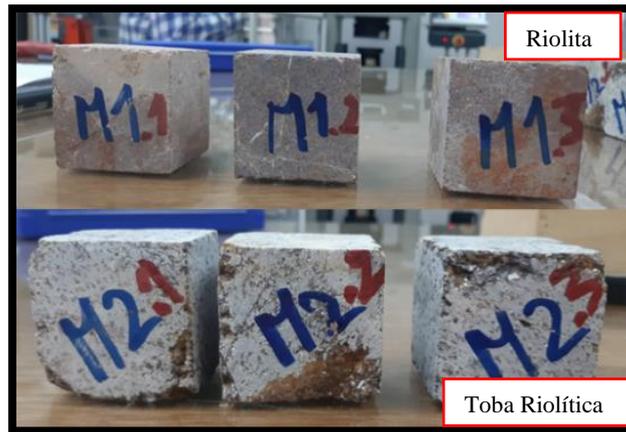
Para el trabajo de laboratorio se usó la norma ASTM-D2166. Las muestras previamente cortadas y codificadas se pesaron en una balanza analítica, cuyo valor corresponde a la masa (M). Luego, se obtuvo las medidas de los lados de las muestras ( $D=l \times l$ ) y se multiplicaron para obtener el área ( $cm^2$ ). El área obtenida se multiplicó por la altura de la muestra y con ello se obtuvo el volumen ( $cm^3$ ).

**Figura 19.** Muestras perfiladas para obtener la resistencia a la compresión simple.

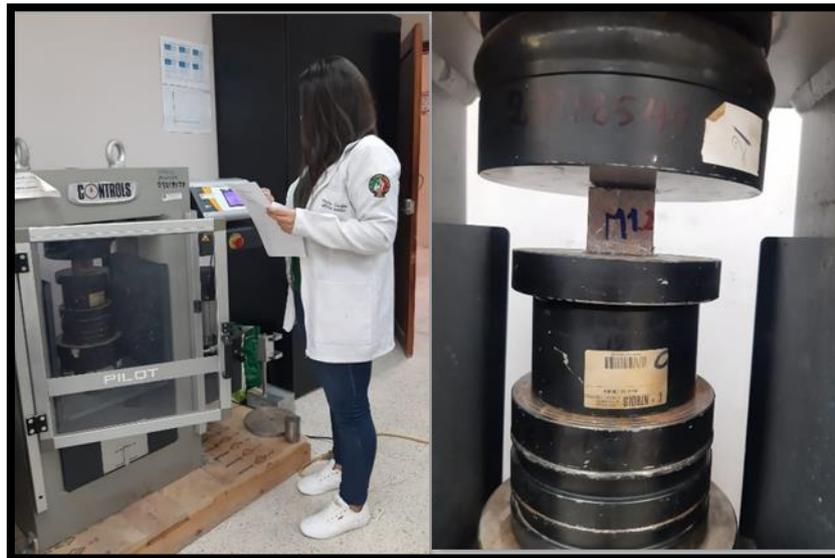
La muestra se ubicó en la prensa con caras metálicas, de forma tal que quede centrada. Se procede a ajustar el aparato de carga con el fin de que la placa superior quede en contacto con la muestra. El indicador de deformación debe colocarse en cero donde su parte superior es fija y la inferior es accionada por un gato hidráulico, el cual aplica fuerzas compresivas, desde ese momento se midió la resistencia que sobrepasó los límites y existió la rotura de la misma, siendo este valor máximo obtenido la carga o fuerza.

**Figura 20.** Ensayo de compresión simple.

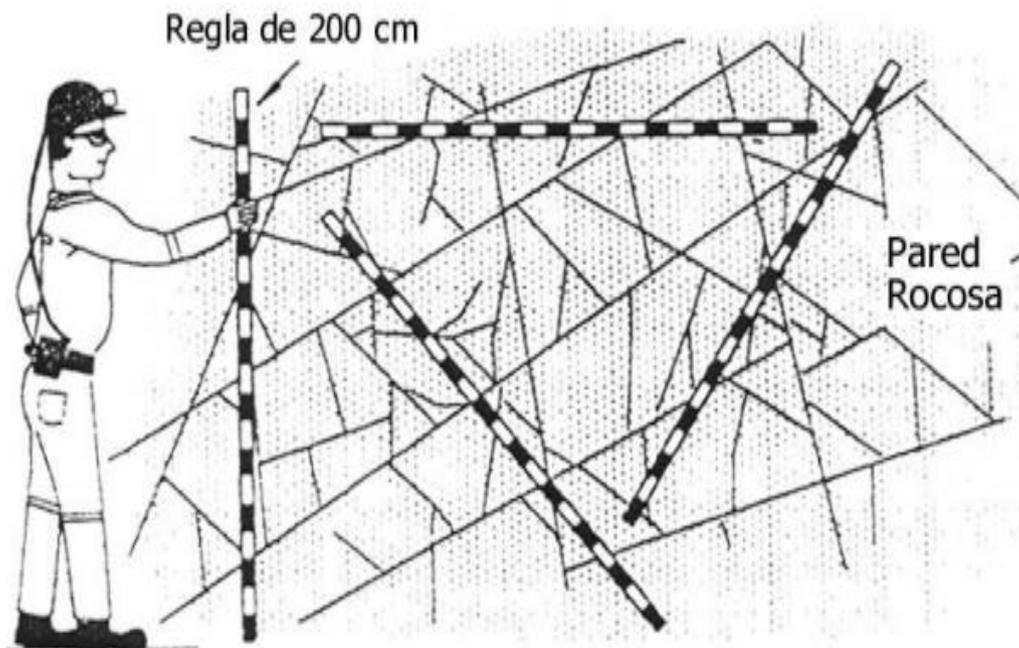
Para el RQD se utilizó en método de la regleta que consiste en colocar una regla de 2.0 m de longitud en varias direcciones y obtener las medidas de las discontinuidades. (Suárez, s.f.)

**Figura 21.** Metodología de la regleta para determinar RQD.

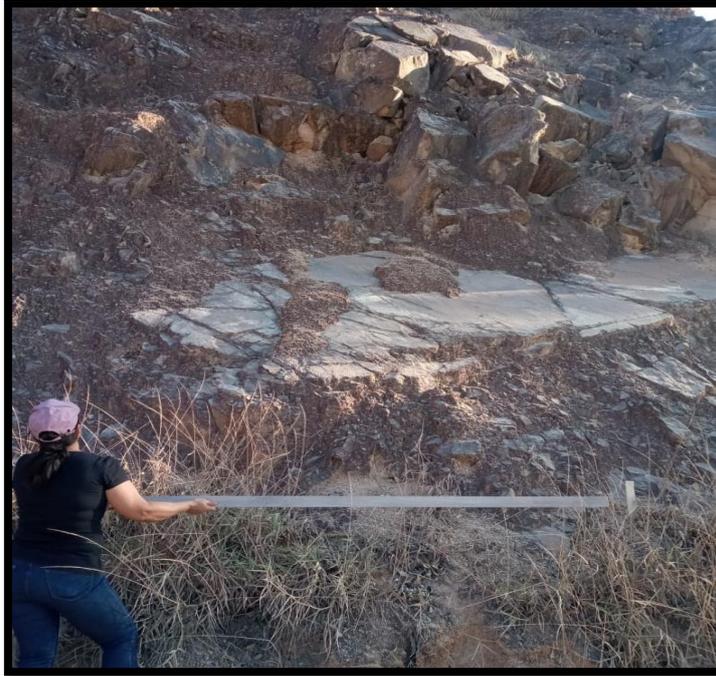
**Figura 22.** Aplicación de método de la regleta en campo.

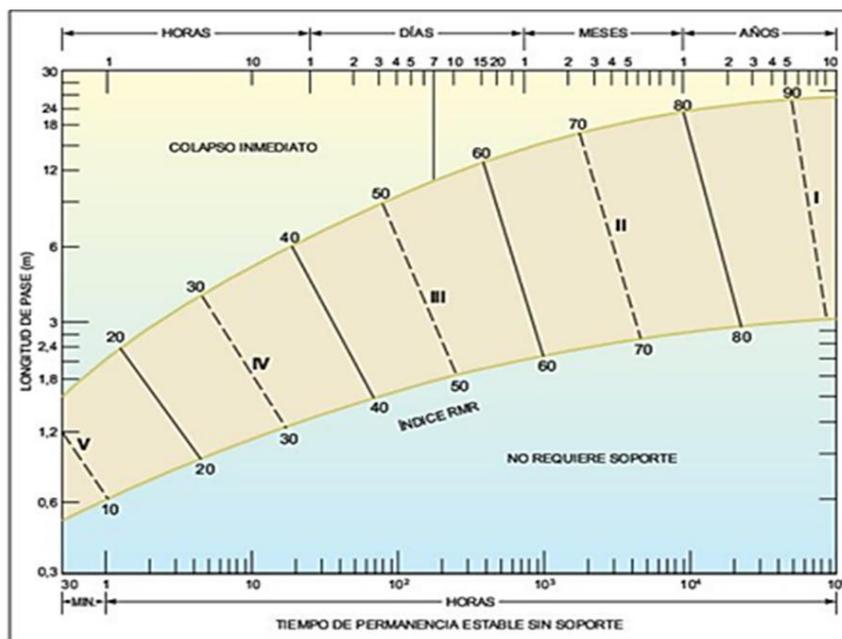
**Figura 23.** Relación de tiempo de estabilidad de acuerdo al resultado de calidad del macizo rocoso.

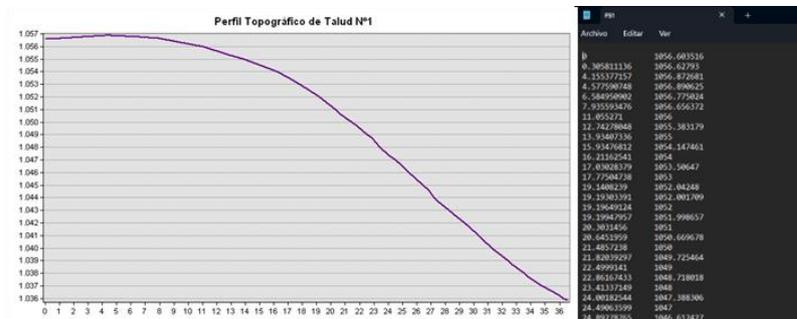
Se define los perfiles topográficos en el software ArcGIS 10.4.1 y se exportan los datos en formato texto.

Figura 24. Datos para el factor de seguridad.

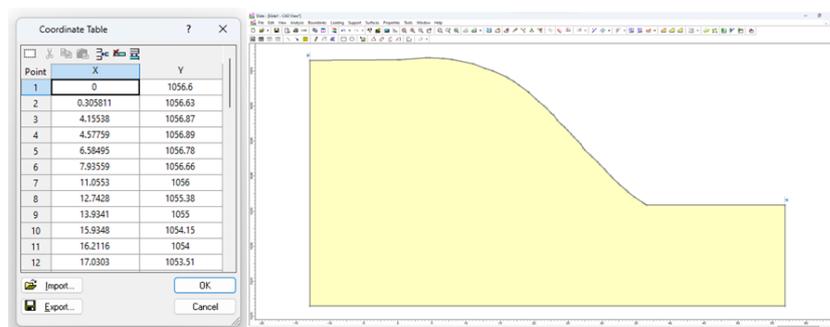
En el software Slide 6.0 se importan los datos topográficos, con los cuales el programa grafica un perfil

Figura 25. Datos en software Slide 6.0.

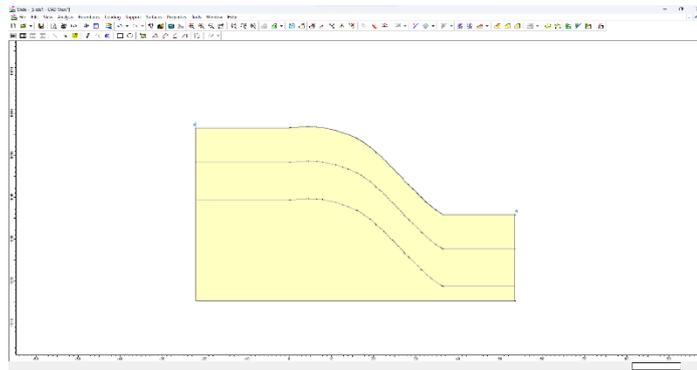
Una vez graficado el perfil, se ingresan las capas obtenidas con el estudio de los SEVs, de los cuales se tenga el dato de profundidad.

**Figura 26.** Perfil de capas graficado.

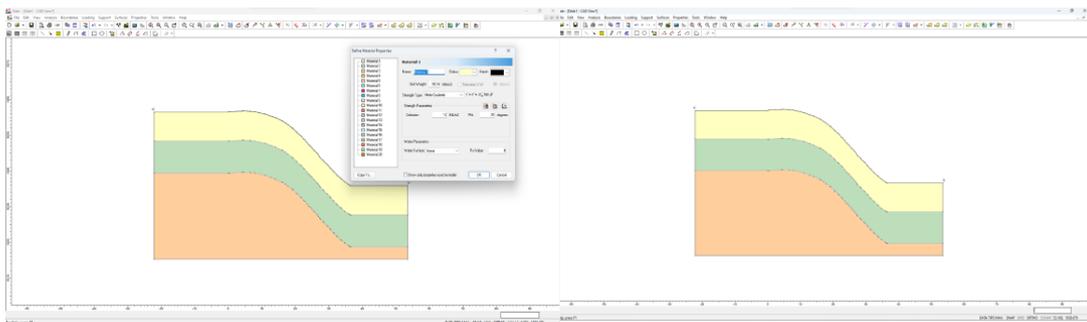
Posteriormente se define los materiales, con los datos de peso específico, cohesión y ángulo de fricción, utilizando el criterio de Mohr-Coulomb y se asignan los materiales a las capas correspondientes.

**Figura 27.** Asignación de materiales.

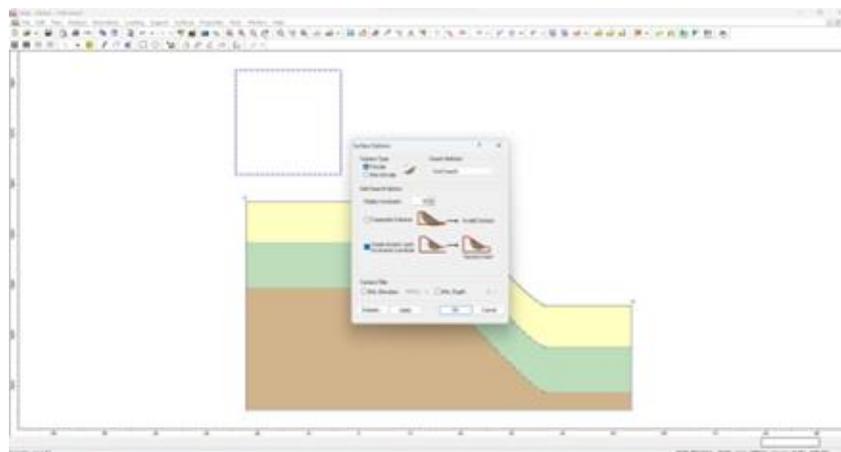
Seguidamente, se agrega la opción de tipos de superficie asignamos circular la cual es empleada en taludes de suelos. Para luego crear una grilla, en la cual se visualizará el factor de seguridad.

**Figura 28.** Asignación de superficie y creación de grilla.

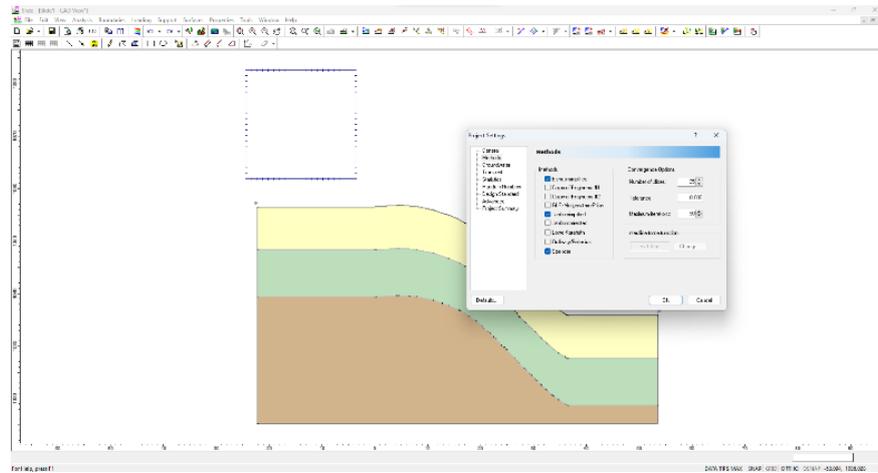
Se selecciona los métodos a emplear en este caso: Bishop Simplificado, Janbú Simplificado y Spencer. Luego se selecciona la herramienta calcular.

**Figura 29.** Selección de métodos y cálculo de factor de seguridad.

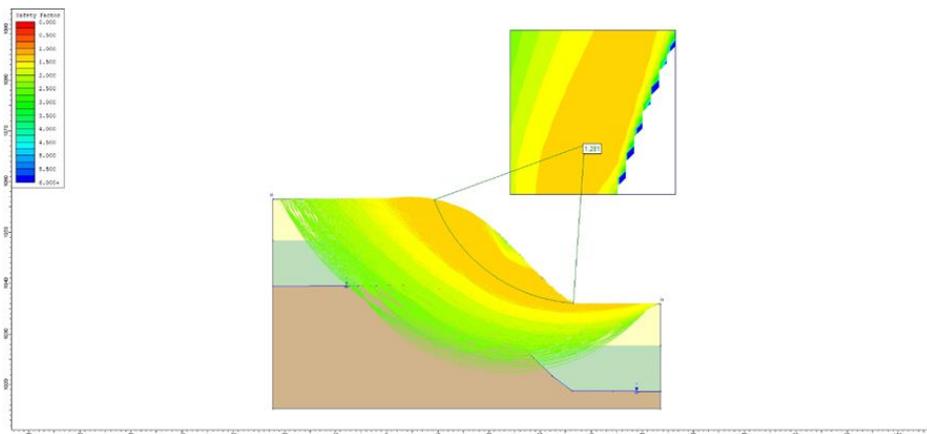
Finalmente, se hace uso de la herramienta Interpretar y se obtiene el factor de seguridad en los diferentes métodos especificados.

**Figura 30.** Resultado de factor de seguridad.

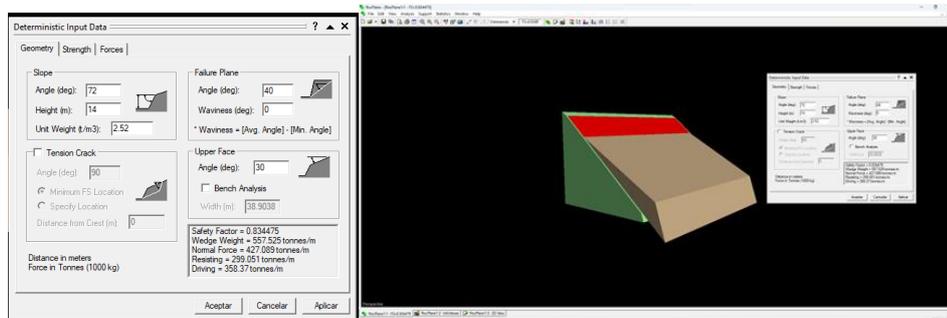
Este método es sencillo, se introduce los datos de peso específico(ton/m<sup>3</sup>), ángulo de cohesión, ángulo de fricción, altura del macizo rocoso, ángulo de trabajo, diferencia de ángulo. Cabe mencionar que se emplea el método determinístico.

**Figura 31.** Ingreso de datos.

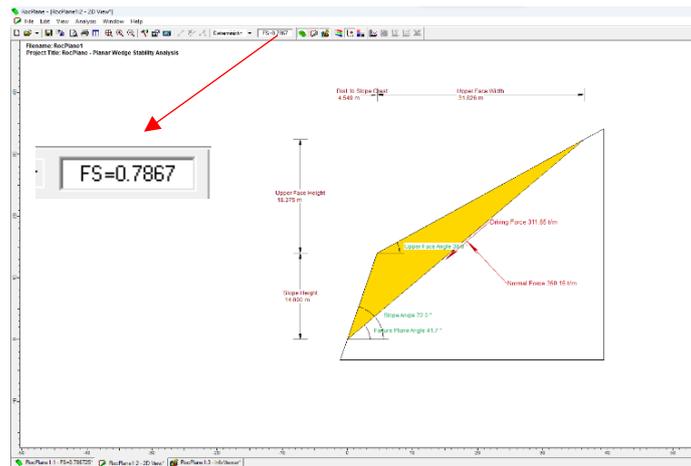
Una vez ingresados los datos se obtiene el factor de seguridad

**Figura 32.** Resultados de factor de seguridad para macizo rocoso.

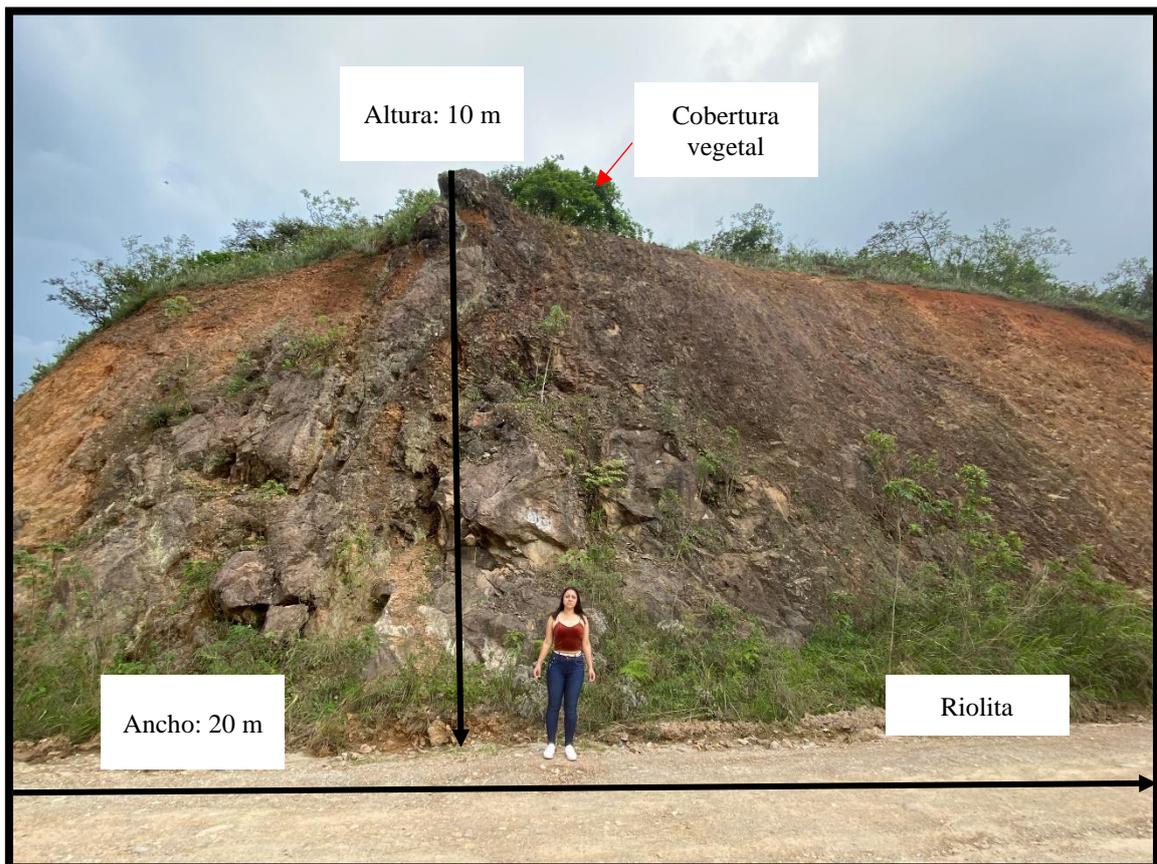
**Figura 33.** Afloramiento N°2 conformado por roca riolita

Al inicio del tramo de vía se presentan riolitas fracturadas y meteorizadas, dichas fracturas se encuentran rellenas de carbonatos. Presentan distintas tonalidades desde amarillentas hasta moradas debido a la oxidación y estos materiales son originarios de la descomposición del material ígneo. En la parte superior se puede observar vegetación arbustiva y herbácea. Las medidas del afloramiento son 10 metros de alto y 20 metros de largo.
