**Facultad de la Energía, las Industrias y los Recursos Naturales no  
Renovables**

**Caracterización geológica-geotécnica de la vía Portete-La Chuva en el cantón  
Piñas, provincia de El Oro.**

Trabajo de Titulación, previo a  
la obtención del título de  
Ingeniera en Geología  
Ambiental y Ordenamiento  
Territorial.

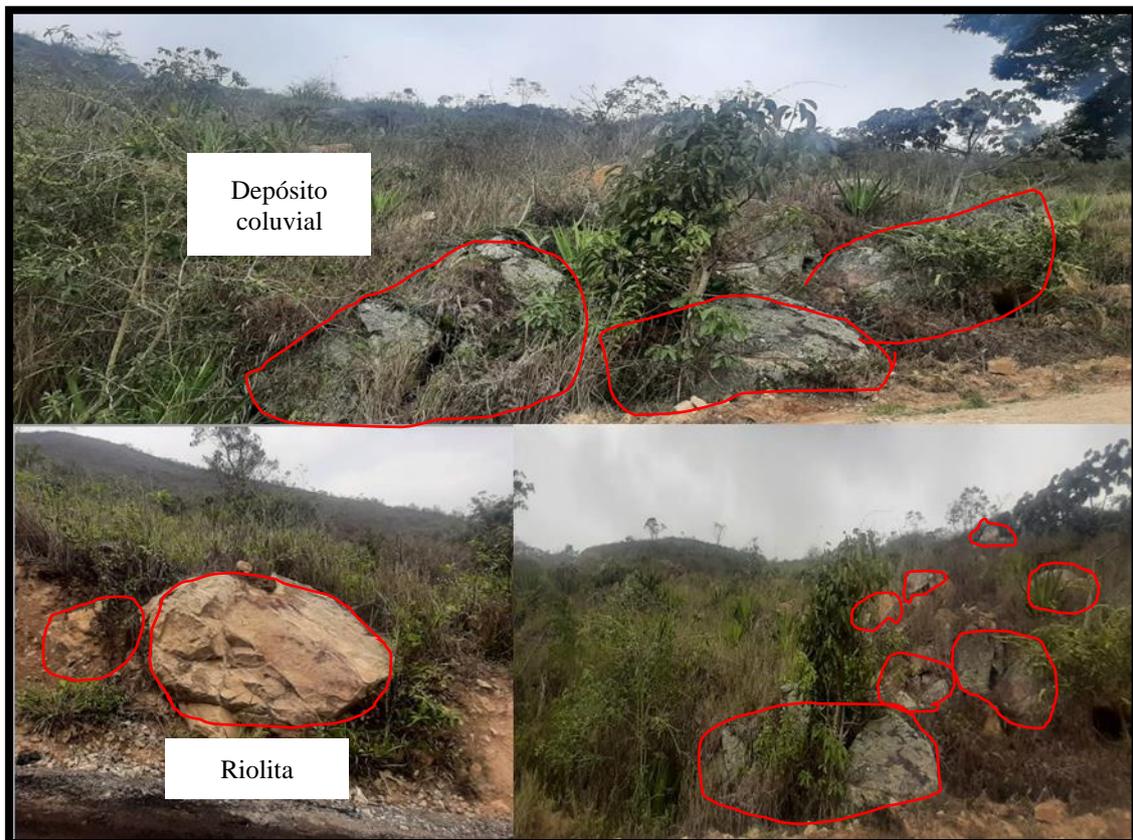
**Figura 34.** Afloramiento N°31 de material Coluvial de Riolita.

El afloramiento se encuentra ubicado en las coordenadas UTM/WGS84 x: 648956 m, y: 9590354 m. Los depósitos coluviales son materiales sueltos depositados en las depresiones de las montañas y partes bajas de las laderas como resultado de la erosión de las partes altas. En la zona de estudio dichos depósitos consisten en un material muy fragmentado compuesto por cantos angulosos de las rocas de las partes altas, siendo material disgregado de origen ígneo como la riolita. Está rodeado por cobertura vegetal de matorrales y pasto, así como materia orgánica.

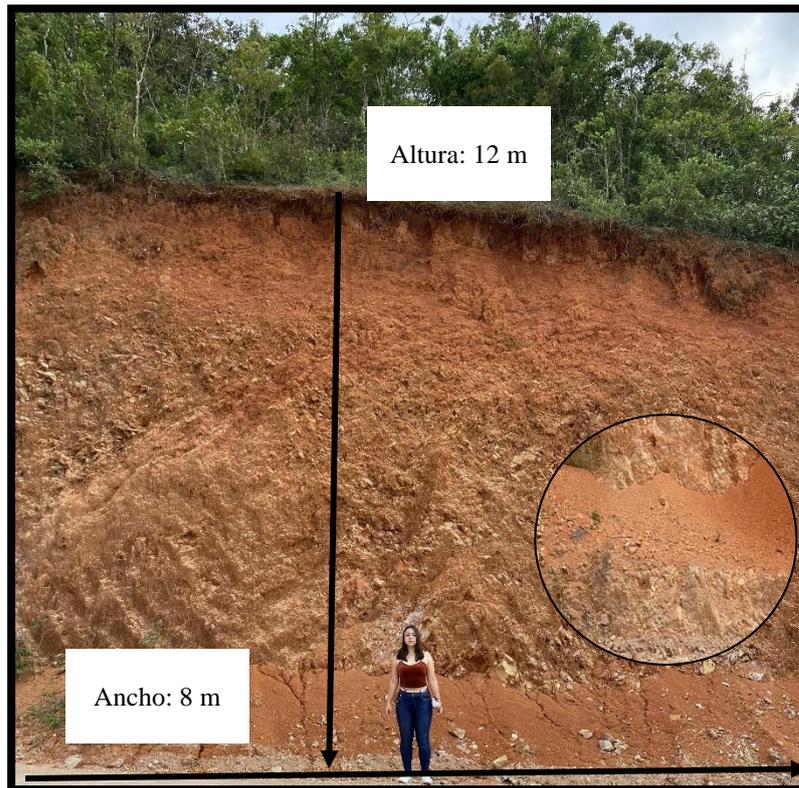
**Figura 35.** Afloramiento N°11 de Riolita meteorizada.

El afloramiento se encuentra ubicado en las coordenadas UTM/WGS84 x: 648774 m, y: 9590460 m. El alto grado de meteorización de las rocas, que constituye una masa de arcilla o grava y un material arenoso; al ser materiales provenientes de rocas ígneas como Riolita y expuestos a factores exógenos, se convierten en suelo sedimentario, por lo cual, al realizar la fotointerpretación lo relacionamos con tonalidades anaranjadas, rojas, amarillentas, cafés y grises, tal y como se evidencia en la fotografía, además de tener texturas finas, asociadas a redes de drenaje dendrítico, no controlado. La vegetación que presenta en la parte superior del afloramiento es alta.

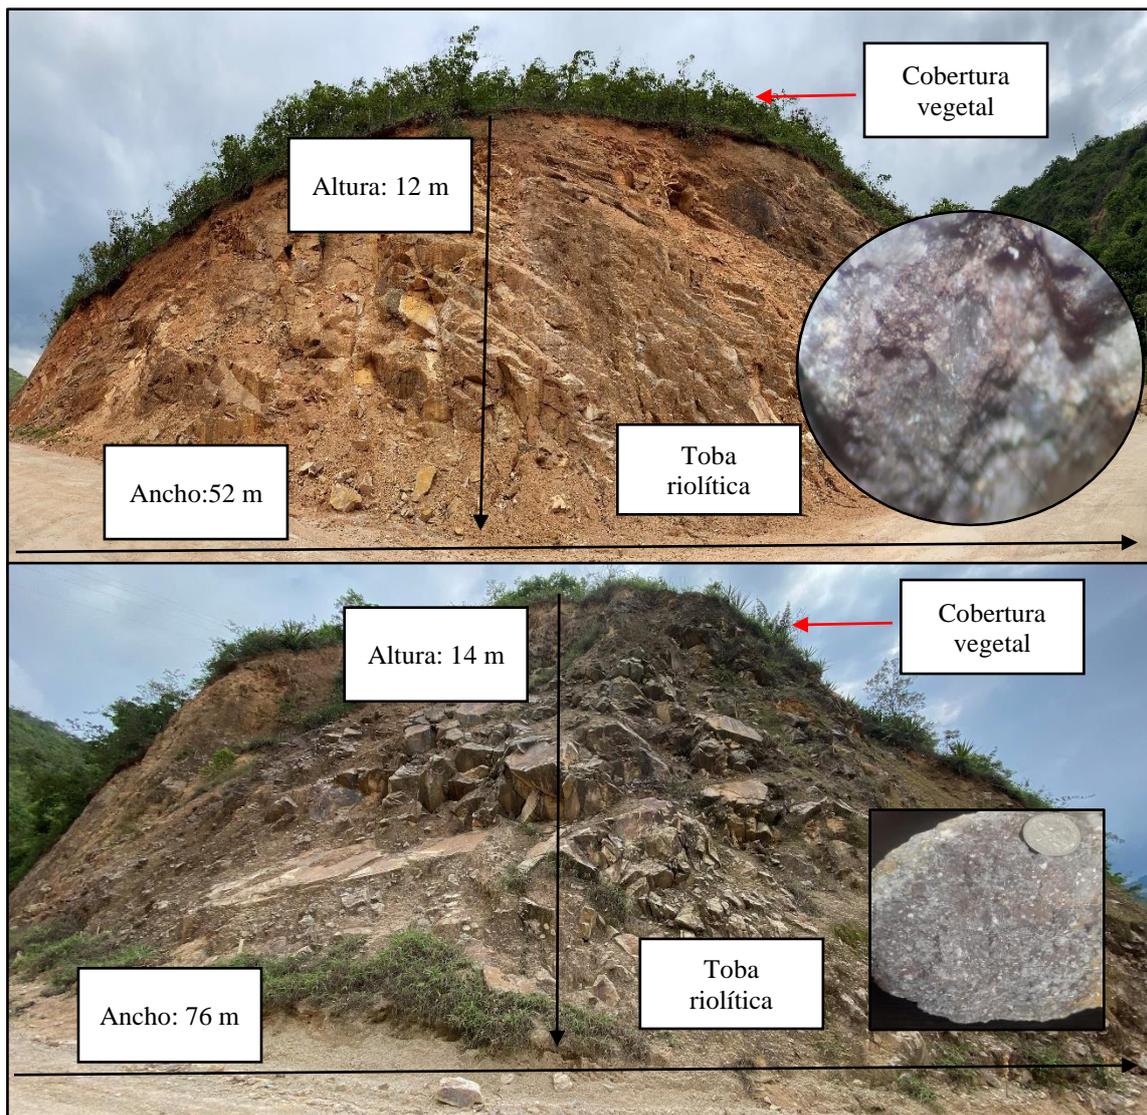
**Figura 36.** Afloramiento N°12 y N°13 de toba riolítica.

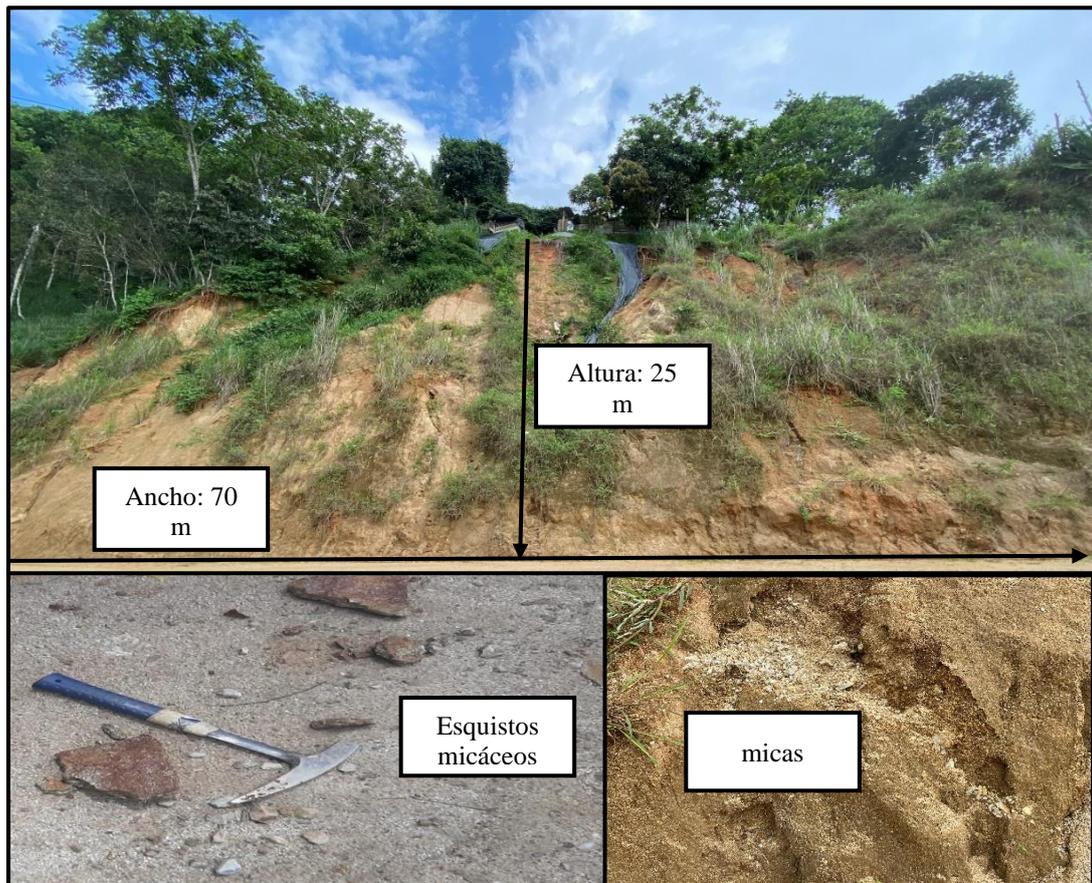
**Figura 37.** Afloramiento N°19 de Esquisto micáceo meteorizado.

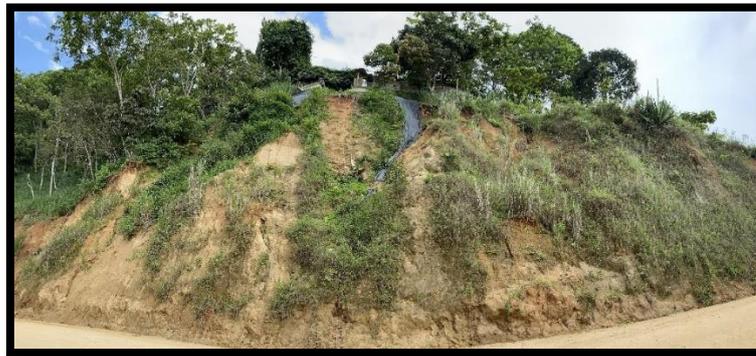
**Figura 38.** Deslizamiento más representativo.

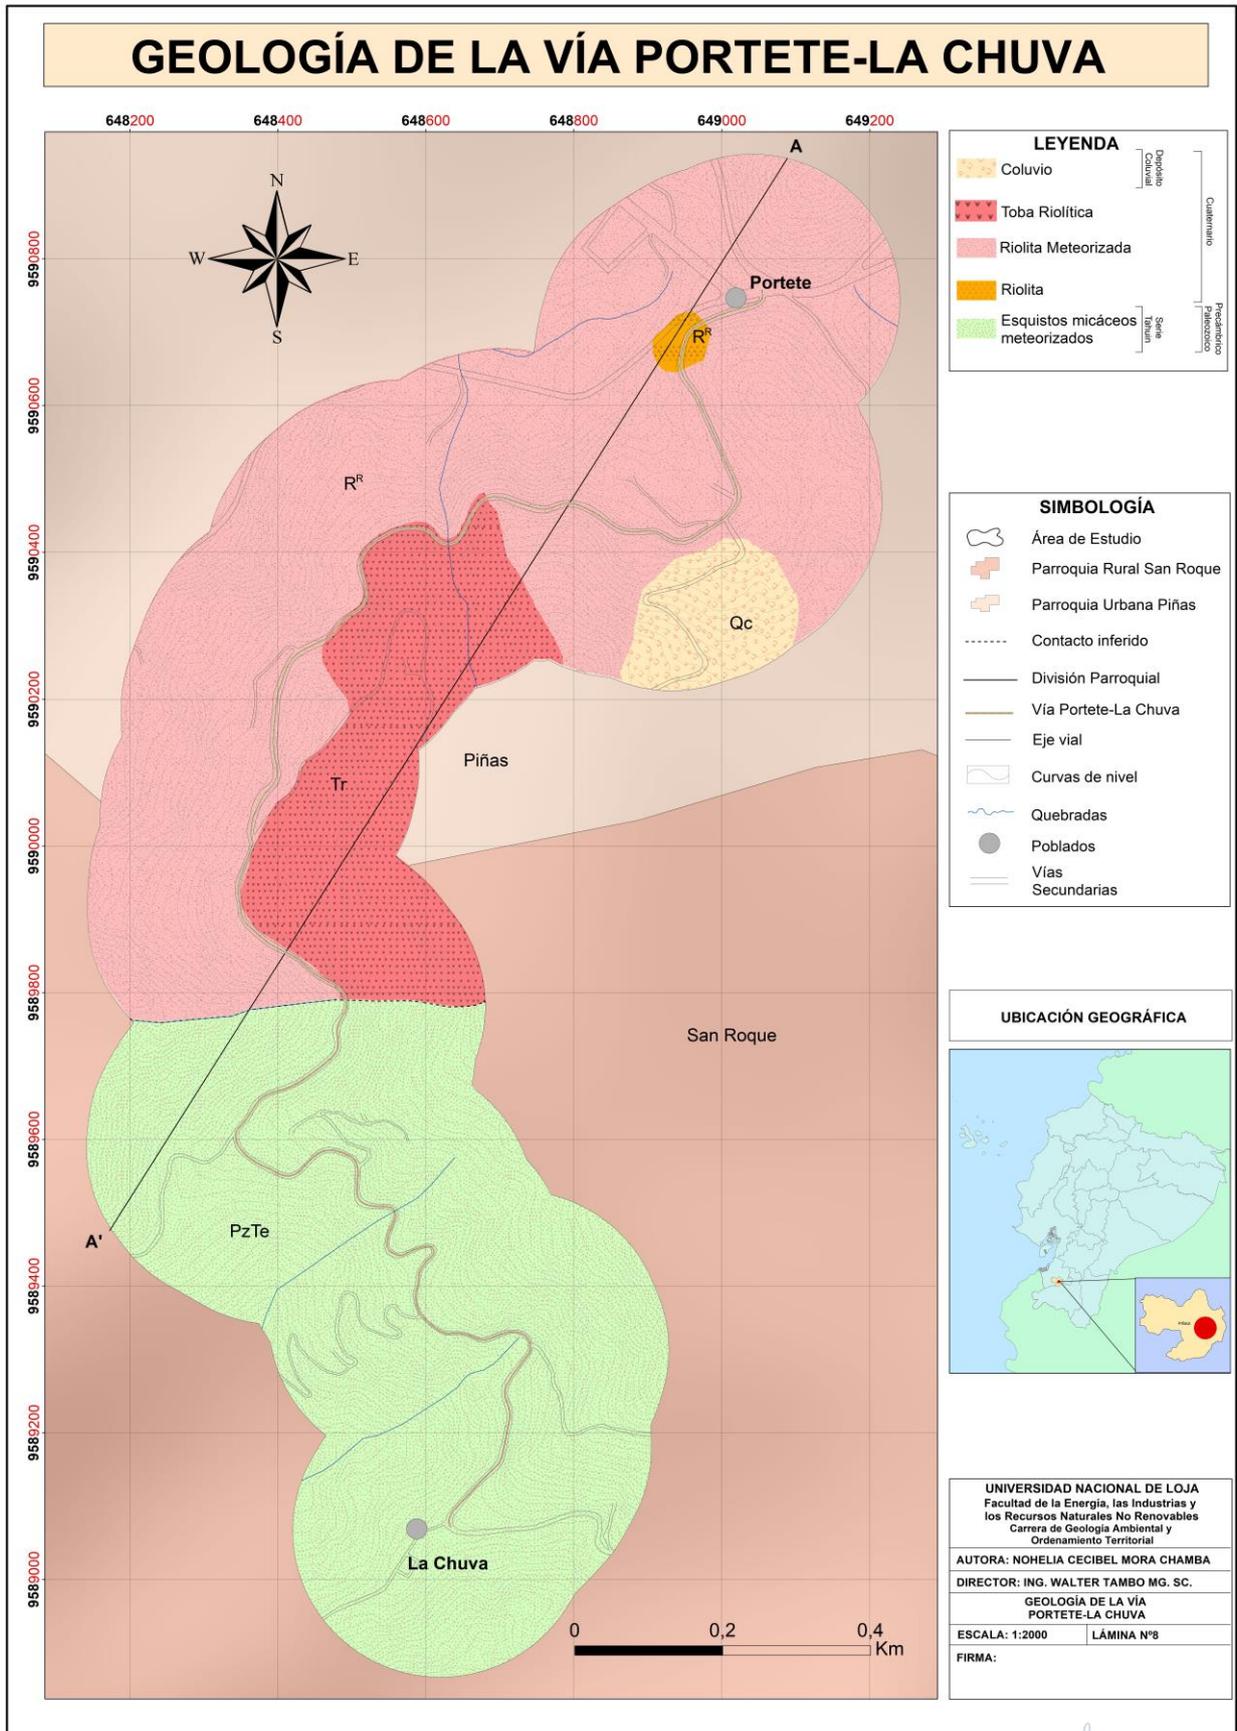
En contraste, los materiales de edad Precámbrico-Paleozoico, como los Esquistos de Capiro de la Serie Tahuin, están altamente meteorizados debido a la exposición a los agentes exógenos (aire, agua, viento, clima, actividad biológica y antrópica). Se han observado cambios litológicos en la zona, lo que sugiere un contacto discordante entre las litologías ígneas y metamórficas presentes en el área de estudio.

**Figura 39.** Mapa Geológico de la vía Portete-La Chuva.

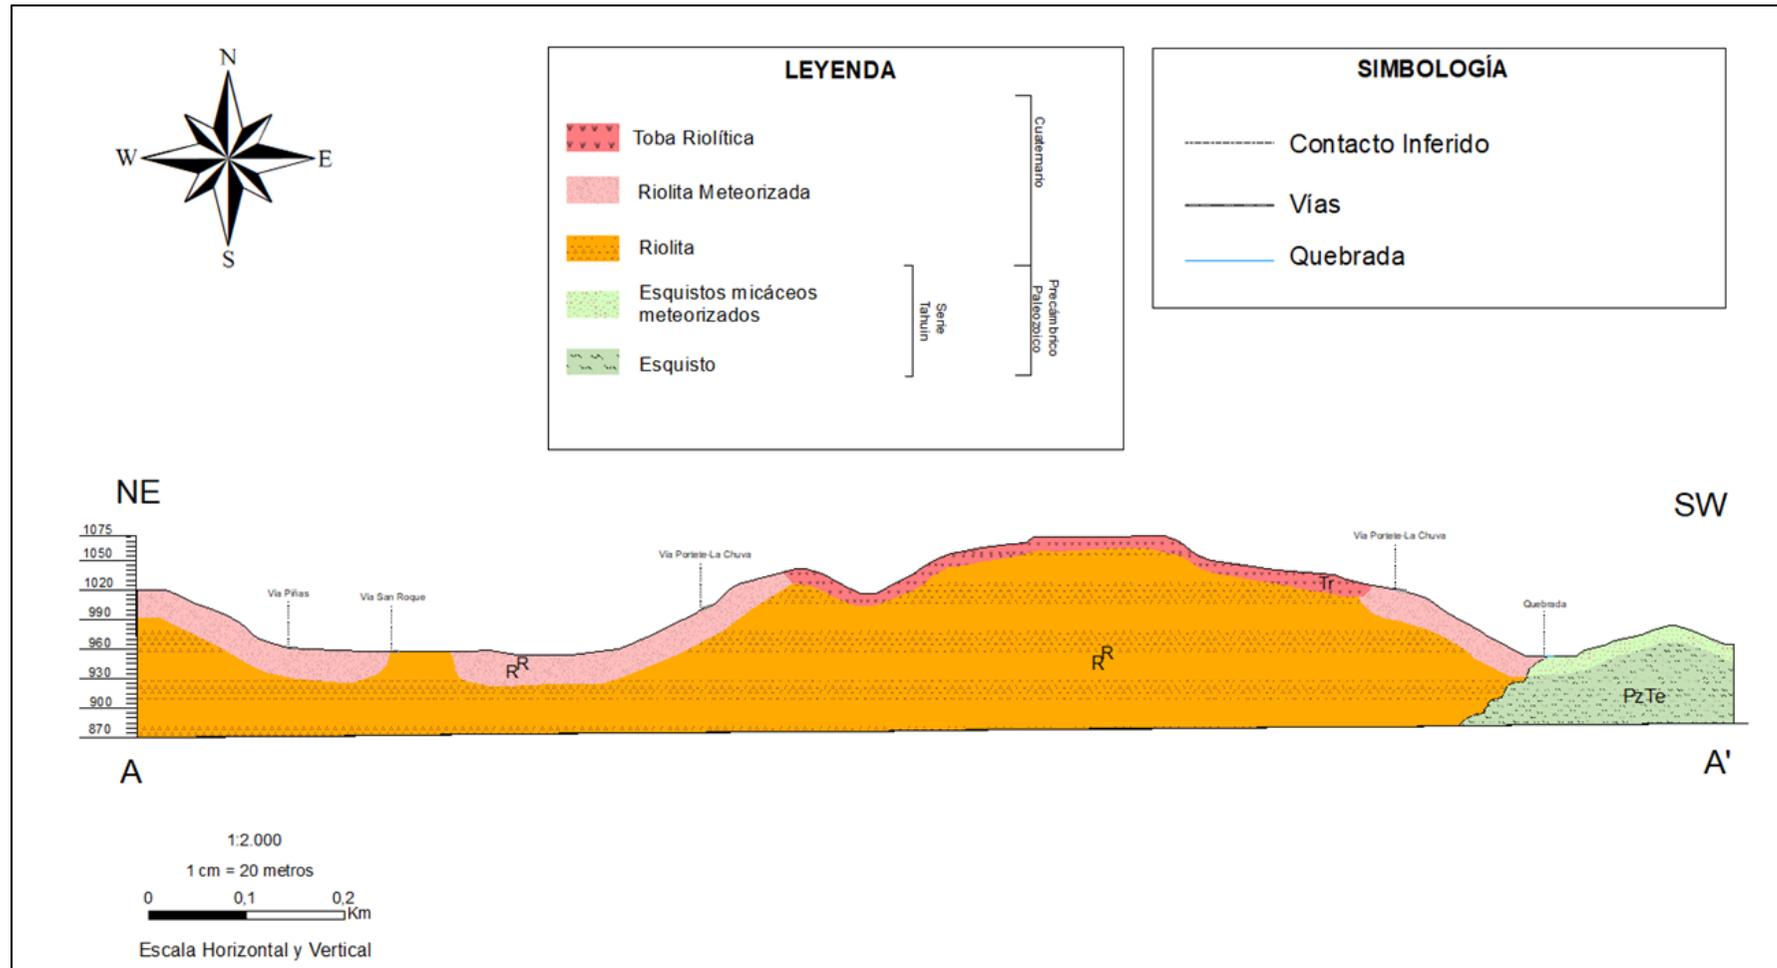
Figura 40. Corte Geológico.

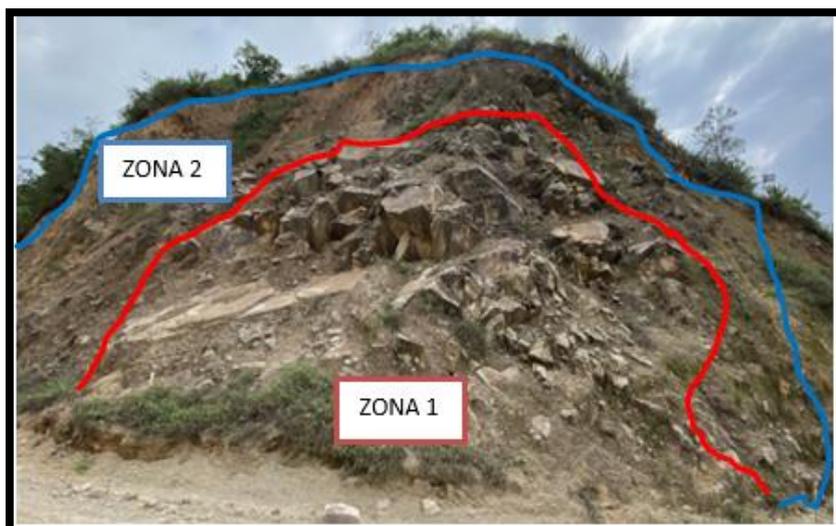
El talud N°1 está conformado por Toba Riolítica, presenta poca cobertura vegetal, se encuentra altamente meteorizado, en las partes laterales que conforman el afloramiento se observa los cambios y las alteraciones de la roca. Se estableció dos zonas; dentro de las cuales se obtuvo datos de 4 estaciones para obtener datos del macizo y a su vez analizarlo.

**Figura 41.** Zonificación del talud N°1.

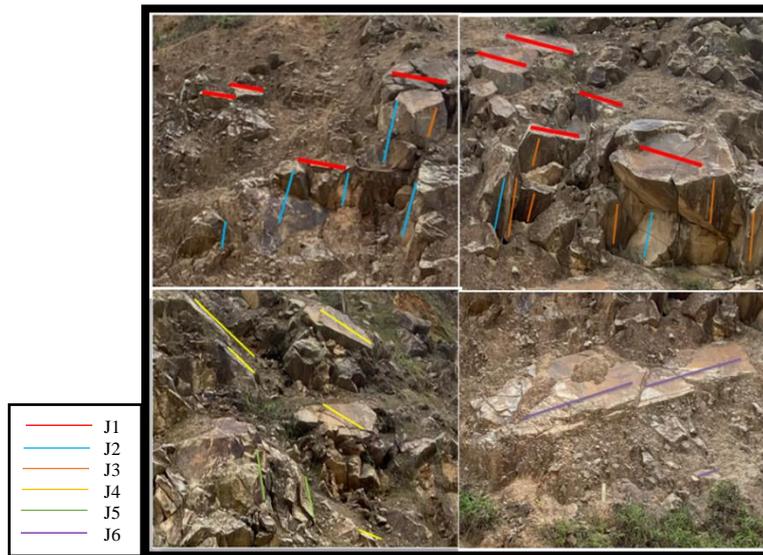
A continuación, en la figura se presentan las estaciones establecidas con una dimensión de 1m<sup>3</sup>:

**Figura 42.** Estaciones para caracterización del macizo rocoso N°1.

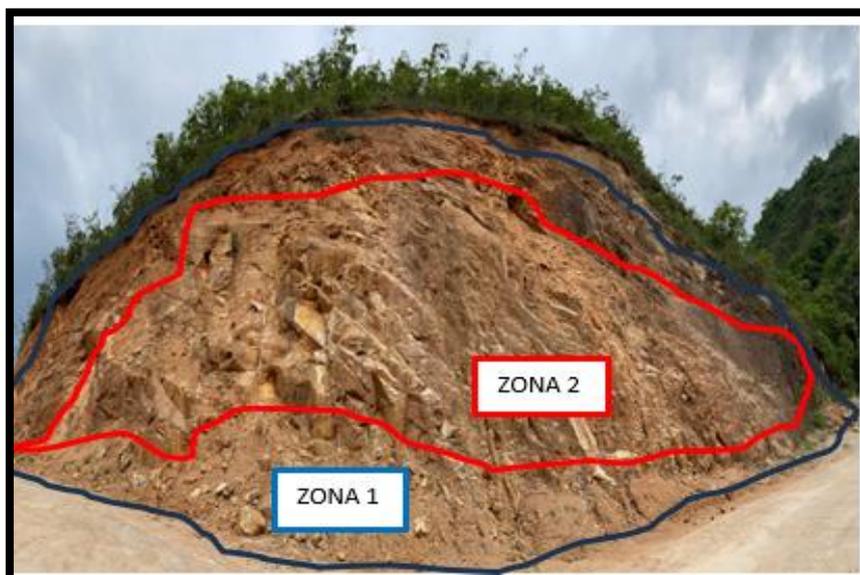
El talud N°2 está conformado por Toba Riolítica, presenta cobertura vegetal moderada, se encuentra altamente meteorizado, en las partes laterales que conforman el afloramiento se observa los cambios y las alteraciones de la roca. Se estableció dos zonas; dentro de las cuales se obtuvo datos de 5 estaciones para obtener datos del macizo y a su vez analizarlo.

**Figura 43.** Zonificación del talud N°2.

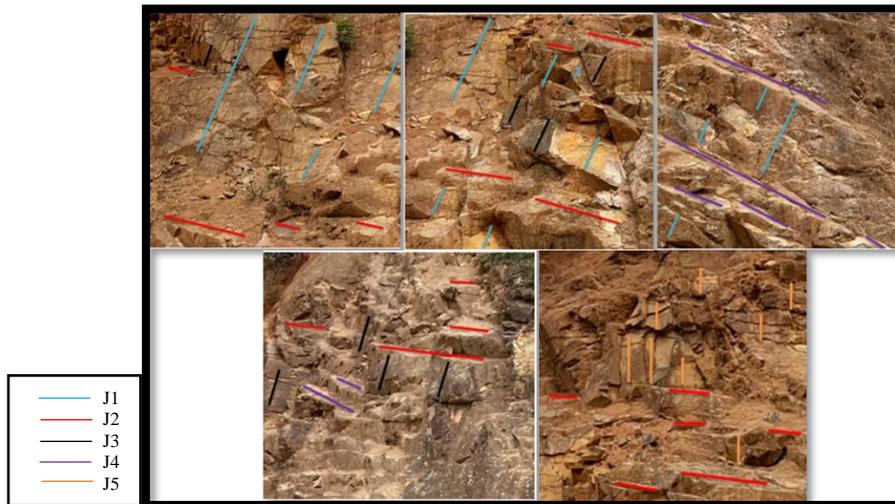
A continuación, en la figura se presentan las estaciones establecidas con una dimensión de 1m<sup>3</sup>:

**Figura 44.** Estaciones para caracterización del macizo rocoso N°2.

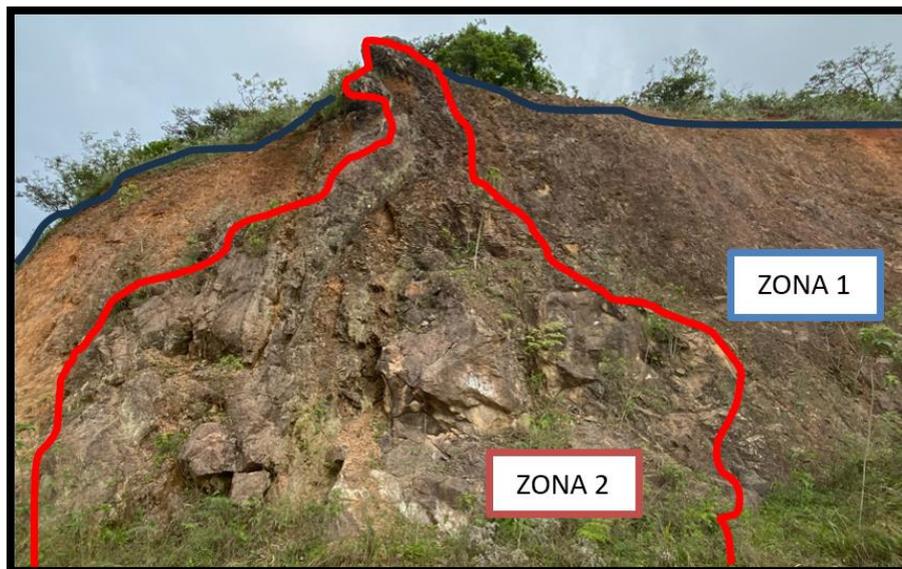
El talud N°3 está conformado por Riolita, presenta escasa cobertura vegetal, se encuentra altamente meteorizado, en las partes laterales que conforman el afloramiento se observa los cambios y las alteraciones de la roca. Se estableció dos zonas; dentro de las cuales se obtuvo datos de 2 estaciones para obtener datos del macizo y a su vez analizarlo.

**Figura 45.** Zonificación del talud N°3.

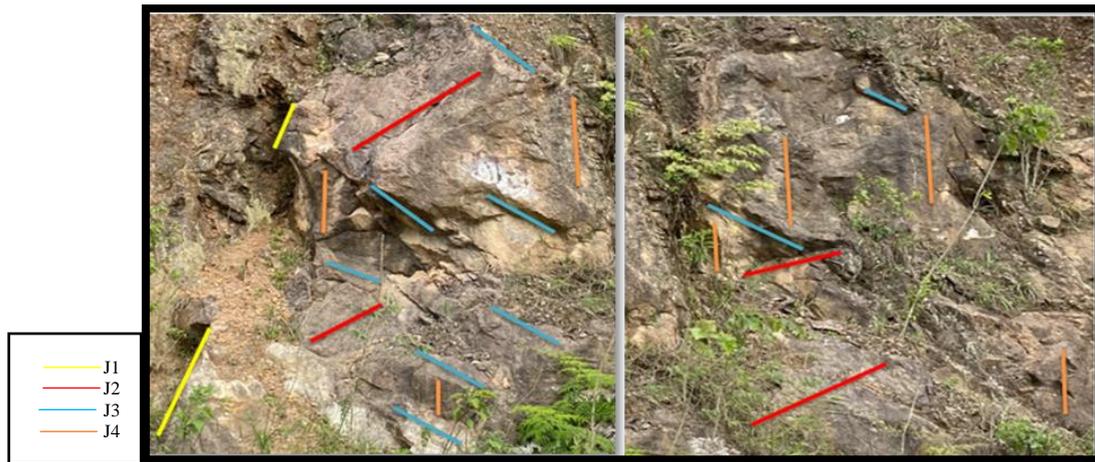
**Figura 46.** Estaciones para caracterización del macizo rocoso N°3.

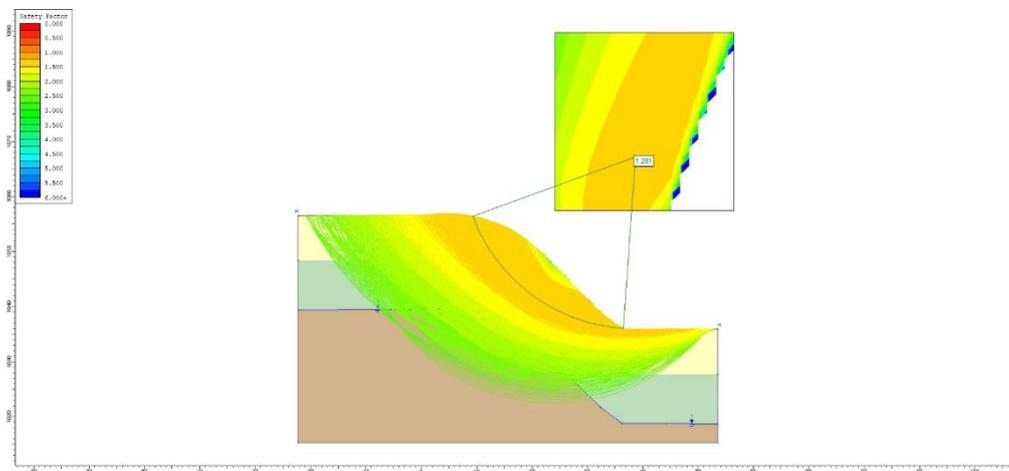
Como resultado se obtiene un factor de seguridad 1.281 sin infiltración, lo cual indica que se encuentra en estado crítico con probabilidad de que ocurra fallo.

Figura 47. Bishop Simplificado.

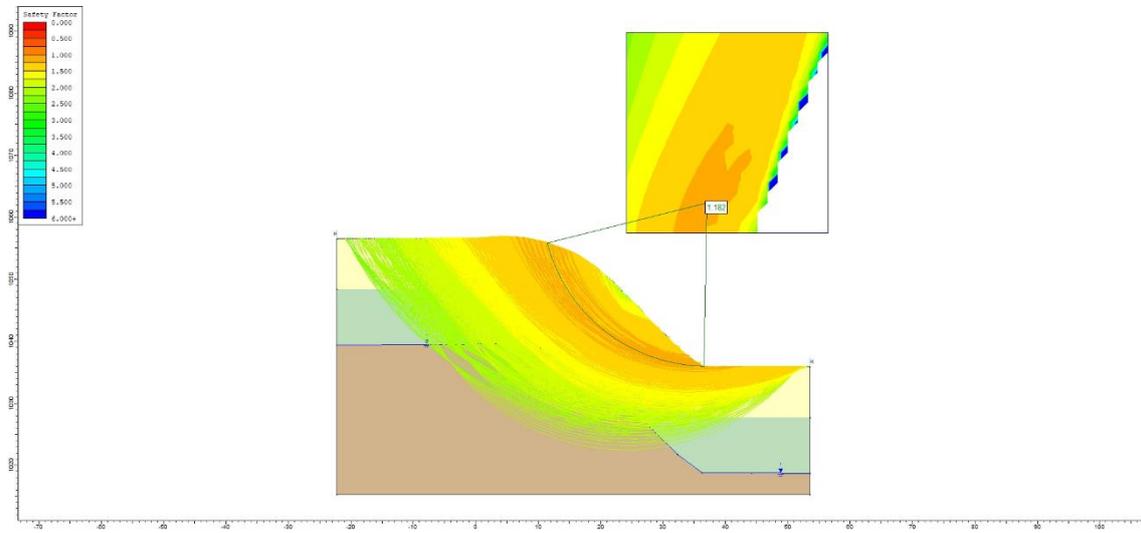
Como resultado se obtiene un factor de seguridad 1.182 sin infiltración, lo cual indica que se encuentra en estado crítico con probabilidad de que ocurra fallo.

**Figura 48.** Janbú Simplificado.

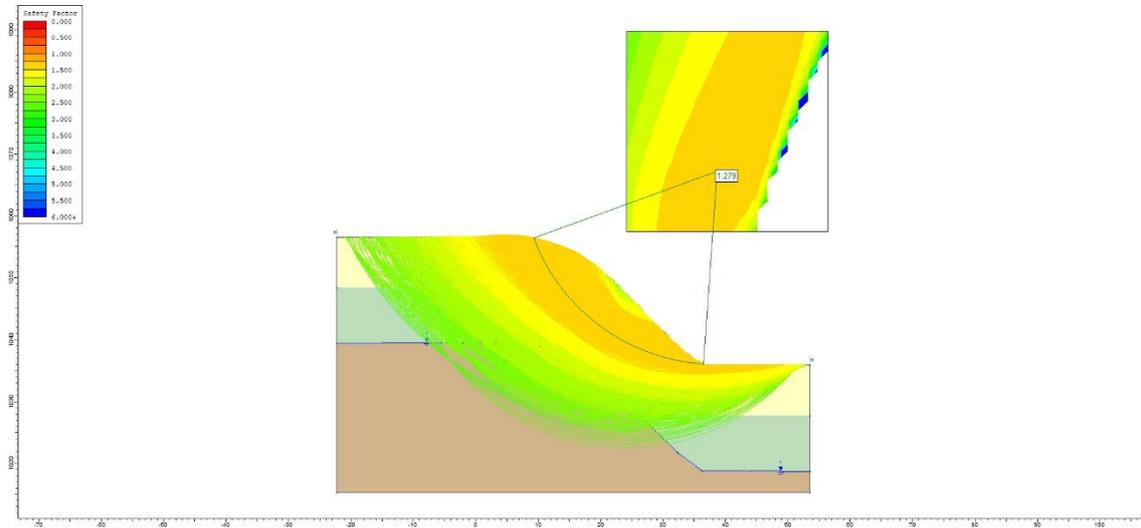
Como resultado se obtiene un factor de seguridad 1.279 sin infiltración, lo cual indica que se encuentra en estado crítico con probabilidad de que ocurra fallo.

**Figura 49.** Spencer.

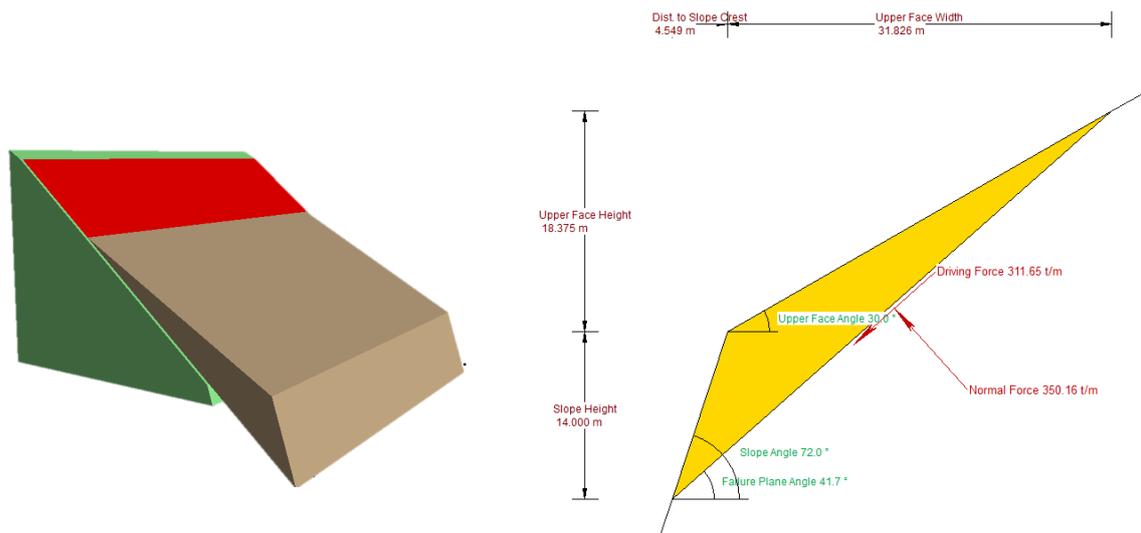
Figura 50. Análisis de FS general, Toba Riolítica.

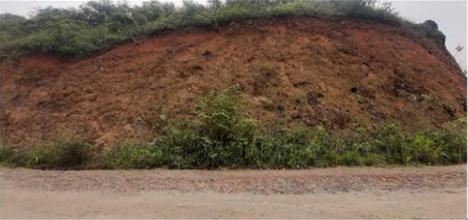
<b>N° afloramiento</b>	1	<b>Código:</b>	A1
<b>Ubicación</b>	Cantón Piñas, provincia El Oro		
<b>Coordenadas UTM/WGS84</b>	<b>X:</b> 648981 m	<b>Y:</b> 9590708 m	<b>Z:</b> 958 m
<b>Medidas estructurales</b>	Rumbo	Buzamiento	
<b>Tipo de Afloramiento</b>	Natural	Antrópico	X
<b>Grado de Meteorización</b>	Bajo	Medio	X Alto

**Descripción Litológica:** Riolita Meteorizada  
**Descripción Litológica** Sapolito de Riolita

Observaciones: Abundante cobertura vegetal

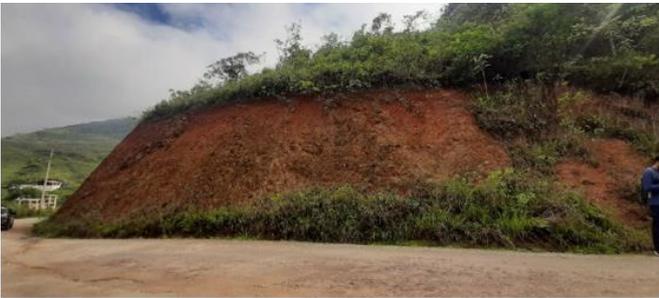
<b>N° afloramiento</b>	3	<b>Código:</b>	A3
<b>Ubicación</b>	Cantón Piñas, provincia El Oro		
<b>Coordenadas UTM/WGS84</b>	<b>X:</b> 648963 m	<b>Y:</b> 9590619 m	<b>Z:</b> 979 m
<b>Medidas estructurales</b>	Rumbo	Buzamiento	
<b>Tipo de Afloramiento</b>	Natural	Antrópico	X
<b>Grado de Meteorización</b>	Bajo	Medio	X Alto
<b>Dimensiones</b>	Ancho	m	Altura m

**Descripción Litológica:** Riolita Meteorizada

Observaciones: Abundante cobertura vegetal

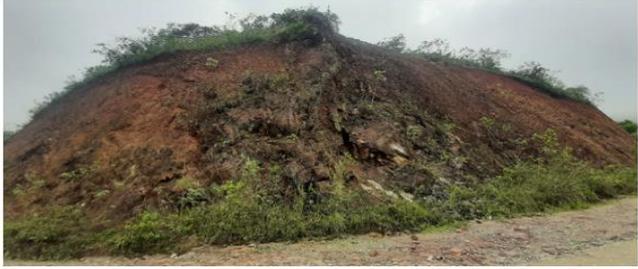
<b>N° afloramiento</b>	2	<b>Código:</b>	A2
<b>Ubicación</b>	Cantón Piñas, provincia El Oro		
<b>Coordenadas UTM/WGS84</b>	<b>X:</b> 648954 m	<b>Y:</b> 9590717 m	<b>Z:</b> 957 m
<b>Medidas estructurales</b>	Rumbo	Buzamiento	
	70°		
<b>Tipo de Afloramiento</b>	Natural	Antrópico	X
<b>Grado de Meteorización</b>	Bajo	Medio	X Alto
<b>Dimensiones</b>	Ancho	30 m	Altura 10 m
<b>Descripción Litológica</b>	Macizo rocoso de riolita

Observaciones: Abundante cobertura vegetal

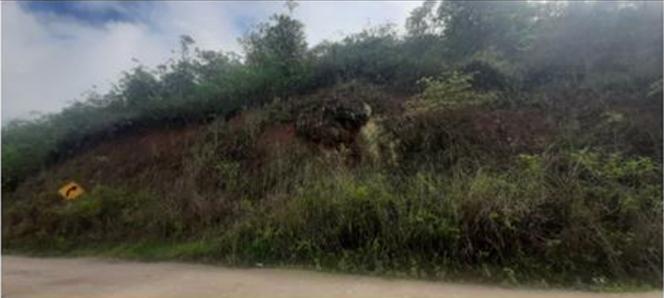
**Descripción Litológica:** Riolita Meteorizada

**Descripción Litológica** Sapolito de Riolita

Observaciones: Abundante cobertura vegetal

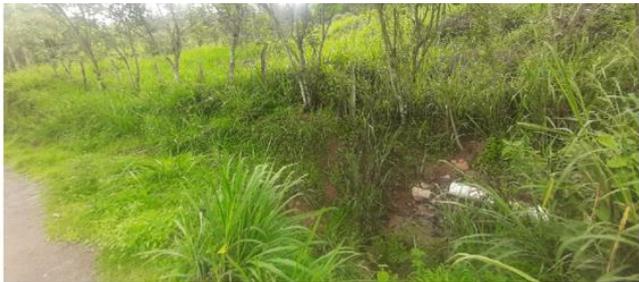
<b>Nº afloramiento</b>	5	<b>Código:</b>	A5
<b>Ubicación</b>	Cantón Piñas, provincia El Oro		
<b>Coordenadas UTM/WGS84</b>	<b>X:</b> 649012 m	<b>Y:</b> 9590440 m	<b>Z:</b> 995 m
<b>Medidas estructurales</b>	Rumbo	Buzamiento	
<b>Tipo de Afloramiento</b>	Natural	Antrópico	X
<b>Grado de Meteorización</b>	Bajo	Medio X	Alto
<b>Dimensiones</b>	Ancho 3 m	Altura	1 m

**Descripción Litológica:** Riolita Meteorizada

**Observaciones:** Abundante cobertura vegetal, existencia de un desagüe.

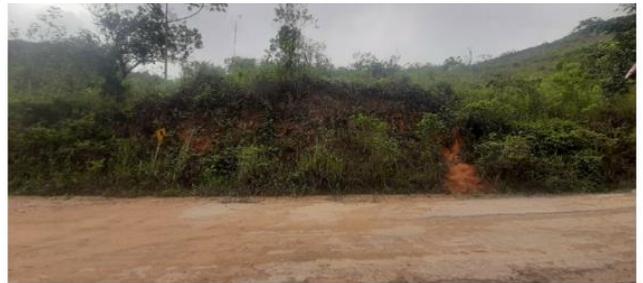
<b>Nº afloramiento</b>	6	<b>Código:</b>	A6
<b>Ubicación</b>	Cantón Piñas, provincia El Oro		
<b>Coordenadas UTM/WGS84</b>	<b>X:</b> 648994 m	<b>Y:</b> 9590414 m	<b>Z:</b> 998 m
<b>Medidas estructurales</b>	Rumbo	Buzamiento	
<b>Tipo de Afloramiento</b>	Natural	Antrópico	X
<b>Grado de Meteorización</b>	Bajo	Medio X	Alto
<b>Dimensiones</b>	Ancho 4 m	Altura	1.5 m

**Descripción Litológica:** Riolita Meteorizada

**Observaciones:** Abundante cobertura vegetal

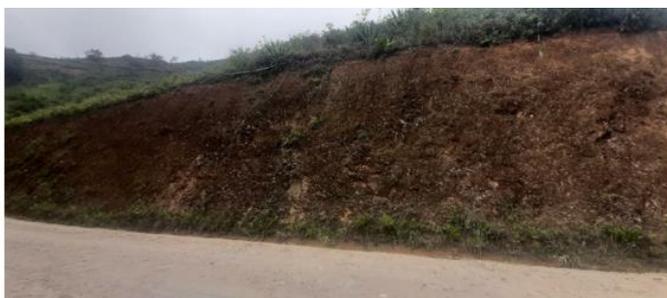
<b>Nº afloramiento</b>	7	<b>Código:</b>	A7
<b>Ubicación</b>	Cantón Piñas, provincia El Oro		
<b>Coordenadas UTM/WGS84</b>	<b>X:</b> 648839 m	<b>Y:</b> 9590455 m	<b>Z:</b> 995 m
<b>Medidas estructurales</b>	Rumbo	Buzamiento	
<b>Tipo de Afloramiento</b>	Natural	Antrópico	X
<b>Grado de Meteorización</b>	Bajo	Medio X	Alto
<b>Dimensiones</b>	Ancho 40 m	Altura	6 m

**Descripción Litológica:** Riolita Meteorizada

**Observaciones:** Abundante cobertura vegetal

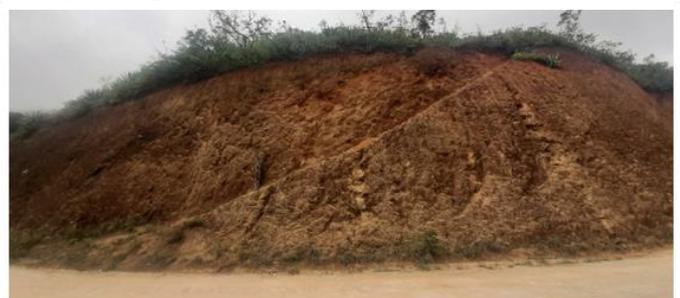
<b>Nº afloramiento</b>	8	<b>Código:</b>	A8
<b>Ubicación</b>	Cantón Piñas, provincia El Oro		
<b>Coordenadas UTM/WGS84</b>	<b>X:</b> 648839 m	<b>Y:</b> 9590450 m	<b>Z:</b> 997 m
<b>Medidas estructurales</b>	Rumbo	Buzamiento	
<b>Tipo de Afloramiento</b>	Natural	Antrópico	X
<b>Grado de Meteorización</b>	Bajo	Medio X	Alto
<b>Dimensiones</b>	Ancho 45 m	Altura	9 m

**Descripción Litológica:** Riolita Meteorizada

**Observaciones:** Abundante cobertura vegetal

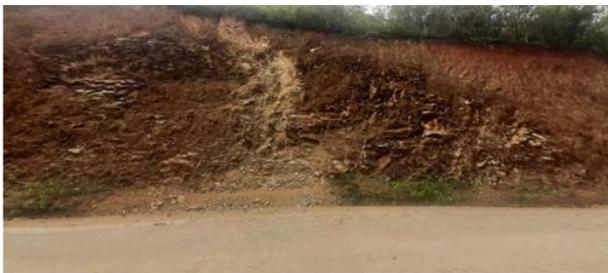
Nº afloramiento	9	Código:	A9
Ubicación	Cantón Piñas, provincia El Oro		
Coordenadas UTM/WGS84	X: 648774 m	Y: 9590460 m	Z: 995 m
Medidas estructurales	Rumbo	Buzamiento	
Tipo de Afloramiento	Natural	Antrópico	X
Grado de Meteorización	Bajo	Medio X	Alto
Dimensiones	Ancho 40 m	Altura	5.5 m

Descripción Litológica: Riolita Meteorizada

Observaciones: Abundante cobertura vegetal

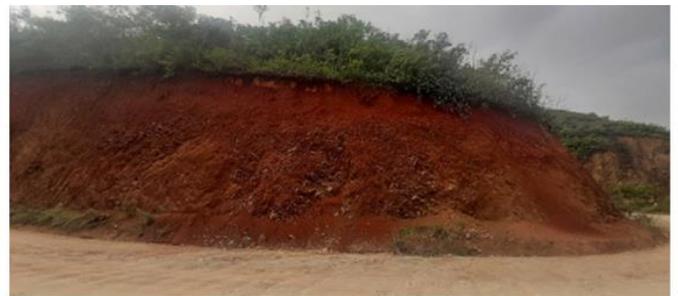
Nº afloramiento	10	Código:	A10
Ubicación	Cantón Piñas, provincia El Oro		
Coordenadas UTM/WGS84	X: 648710 m	Y: 9590447 m	Z: 997 m
Medidas estructurales	Rumbo	Buzamiento	
Tipo de Afloramiento	Natural	Antrópico	X
Grado de Meteorización	Bajo	Medio X	Alto
Dimensiones	Ancho 30 m	Altura	5 m

Descripción Litológica: Riolita Meteorizada

Observaciones: Abundante cobertura vegetal

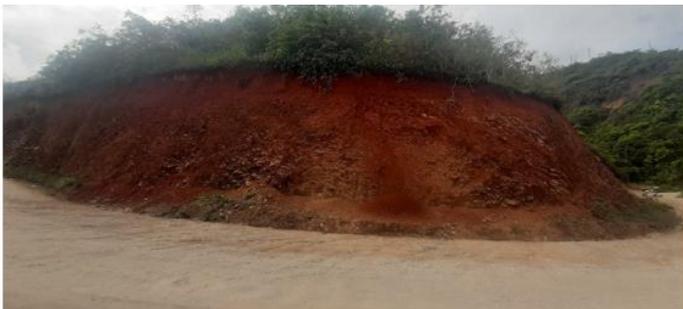
Nº afloramiento	11	Código:	A11
Ubicación	Cantón Piñas, provincia El Oro		
Coordenadas UTM/WGS84	X: 648774 m	Y: 9590460 m	Z: 995 m
Medidas estructurales	Rumbo	Buzamiento	
Tipo de Afloramiento	Natural	Antrópico	X
Grado de Meteorización	Bajo	Medio X	Alto
Dimensiones	Ancho 15 m	Altura	4 m

Descripción Litológica: Riolita Meteorizada

Observaciones: Abundante cobertura vegetal

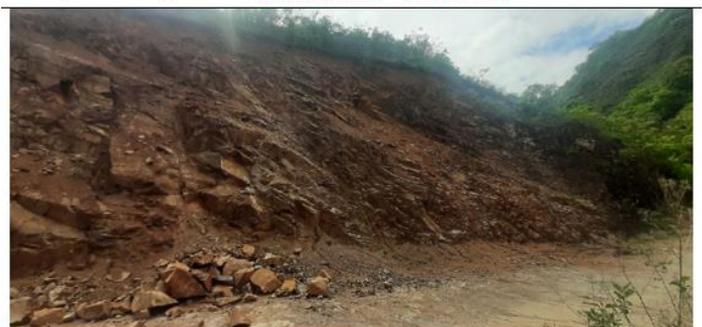
Nº afloramiento	12	Código:	A12
Ubicación	Cantón Piñas, provincia El Oro		
Coordenadas UTM/WGS84	X: 648661 m	Y: 9590443 m	Z: 996 m
Medidas estructurales	Rumbo	Buzamiento	
Tipo de Afloramiento	Natural	Antrópico	X
Grado de Meteorización	Bajo	Medio X	Alto
Dimensiones	Ancho 52 m	Altura	12 m

Descripción Litológica: ~~Macizo rocoso de toba riolitica~~

Observaciones: Abundante cobertura vegetal

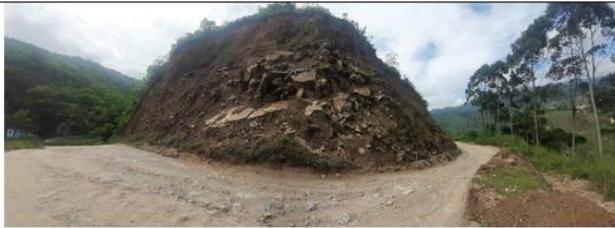
Facultad de la Energía, las Industrias y los Recursos Naturales No Renovables Carrera de Geología Ambiental y Ordenamiento Territorial				
FICHA DE DESCRIPCIÓN DE CAMPO				
<b>Proyecto:</b>	"Caracterización Geológica-Geotécnica de la vía Portete-La Chuva en el cantón Piñas, provincia de El Oro."			
<b>N° afloramiento</b>	13	<b>Código:</b>	A13	
<b>Ubicación</b>	Cantón Piñas, provincia El Oro			
<b>Coordenadas UTM/WGS84</b>	<b>X:</b> 648585 m	<b>Y:</b> 9590431 m	<b>Z:</b> 987 m	
<b>Medidas estructurales</b>	Rumbo	Buzamiento		
<b>Tipo de Afloramiento</b>	Natural	Antrópico	X	
<b>Grado de Meteorización</b>	Bajo	Medio	X	Alto
<b>Dimensiones</b>	Ancho	76 m	Altura	14 m
<b>Descripción Litológica</b>	Macizo rocoso de toba riolítica

<b>Observaciones:</b>	Abundante cobertura vegetal

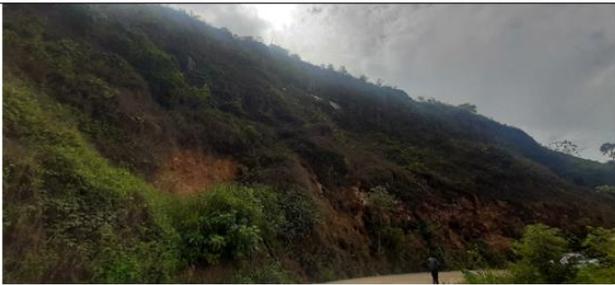
Facultad de la Energía, las Industrias y los Recursos Naturales No Renovables Carrera de Geología Ambiental y Ordenamiento Territorial				
FICHA DE DESCRIPCIÓN DE CAMPO				
<b>Proyecto:</b>	"Caracterización Geológica-Geotécnica de la vía Portete-La Chuva en el cantón Piñas, provincia de El Oro."			
<b>N° afloramiento</b>	15	<b>Código:</b>	A15	
<b>Ubicación</b>	Cantón Piñas, provincia El Oro			
<b>Coordenadas UTM/WGS84</b>	<b>X:</b> 648517 m	<b>Y:</b> 9590378 m	<b>Z:</b> 987 m	
<b>Medidas estructurales</b>	Rumbo	Buzamiento		
<b>Tipo de Afloramiento</b>	Natural	Antrópico	X	
<b>Grado de Meteorización</b>	Bajo	Medio	X	Alto
<b>Dimensiones</b>	Ancho	70 m	Altura	48 m
<b>Descripción Litológica</b>	Macizo de toba riolítica

<b>Observaciones:</b>	Abundante cobertura vegetal

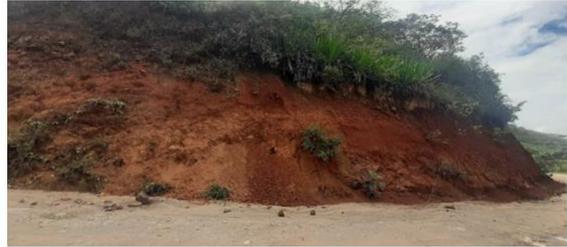
Facultad de la Energía, las Industrias y los Recursos Naturales No Renovables Carrera de Geología Ambiental y Ordenamiento Territorial				
FICHA DE DESCRIPCIÓN DE CAMPO				
<b>Proyecto:</b>	"Caracterización Geológica-Geotécnica de la vía Portete-La Chuva en el cantón Piñas, provincia de El Oro."			
<b>N° afloramiento</b>	14	<b>Código:</b>	A14	
<b>Ubicación</b>	Cantón Piñas, provincia El Oro			
<b>Coordenadas UTM/WGS84</b>	<b>X:</b> 648544 m	<b>Y:</b> 9590410 m	<b>Z:</b> 983 m	
<b>Medidas estructurales</b>	Rumbo	Buzamiento		
<b>Tipo de Afloramiento</b>	Natural	Antrópico	X	
<b>Grado de Meteorización</b>	Bajo	Medio	X	Alto
<b>Dimensiones</b>	Ancho	40 m	Altura	m
<b>Descripción Litológica:</b>	Riolita Meteorizada

<b>Observaciones:</b>	Abundante cobertura vegetal

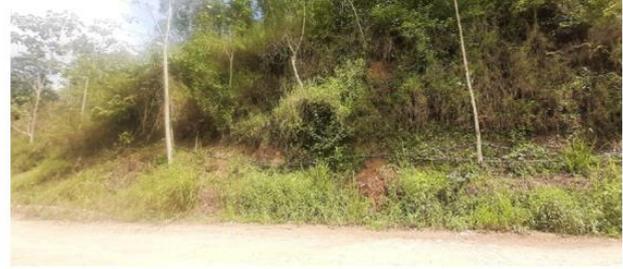
Facultad de la Energía, las Industrias y los Recursos Naturales No Renovables Carrera de Geología Ambiental y Ordenamiento Territorial				
FICHA DE DESCRIPCIÓN DE CAMPO				
<b>Proyecto:</b>	"Caracterización Geológica-Geotécnica de la vía Portete-La Chuva en el cantón Piñas, provincia de El Oro."			
<b>N° afloramiento</b>	16	<b>Código:</b>	A16	
<b>Ubicación</b>	Cantón Piñas, provincia El Oro			
<b>Coordenadas UTM/WGS84</b>	<b>X:</b> 648464 m	<b>Y:</b> 9589807 m	<b>Z:</b> 1043 m	
<b>Medidas estructurales</b>	Rumbo	Buzamiento		
<b>Tipo de Afloramiento</b>	Natural	Antrópico	X	
<b>Grado de Meteorización</b>	Bajo	Medio	X	Alto
<b>Dimensiones</b>	Ancho	6 m	Altura	3 m
<b>Descripción Litológica:</b>	Riolita Meteorizada

<b>Observaciones:</b>	Abundante cobertura vegetal

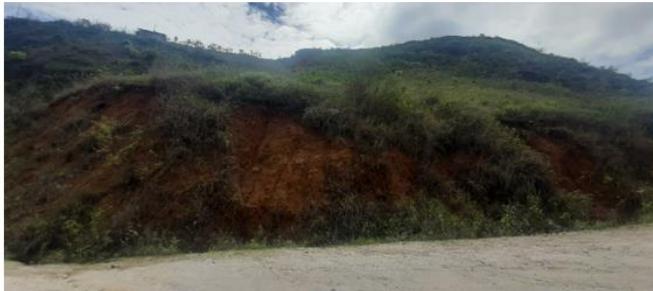
<b>Nº afloramiento</b>	17	<b>Código:</b>	A17
<b>Ubicación</b>	Cantón Piñas, provincia El Oro		
<b>Coordenadas UTM/WGS84</b>	<b>X:</b> 648464 m	<b>Y:</b> 9590231 m	<b>Z:</b> 988 m
<b>Medidas estructurales</b>	Rumbo	Buzamiento	
<b>Tipo de Afloramiento</b>	Natural	Antrópico	X
<b>Grado de Meteorización</b>	Bajo	Medio	X Alto
<b>Dimensiones</b>	Ancho	6 m	Altura 4 m

**Descripción Litológica:** Riolita Meteorizada

Observaciones: Abundante cobertura vegetal

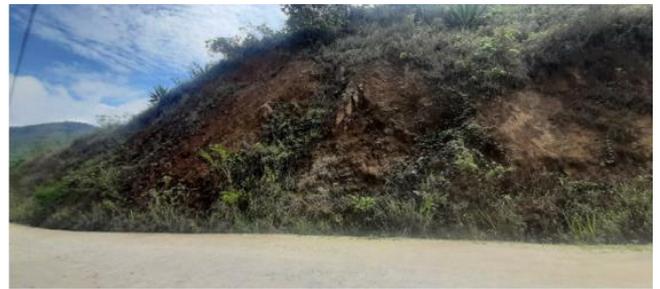
<b>Nº afloramiento</b>	18	<b>Código:</b>	A18
<b>Ubicación</b>	Cantón Piñas, provincia El Oro		
<b>Coordenadas UTM/WGS84</b>	<b>X:</b> 648397 m	<b>Y:</b> 9590092 m	<b>Z:</b> 1010 m
<b>Medidas estructurales</b>	Rumbo	Buzamiento	
<b>Tipo de Afloramiento</b>	Natural	Antrópico	X
<b>Grado de Meteorización</b>	Bajo	Medio	X Alto
<b>Dimensiones</b>	Ancho	23 m	Altura 6 m

**Descripción Litológica:** Riolita Meteorizada

Observaciones: Abundante cobertura vegetal

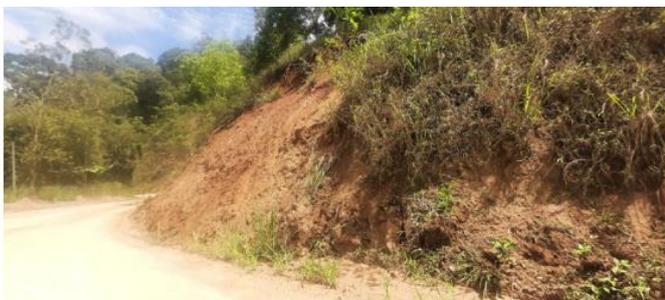
<b>Nº afloramiento</b>	19	<b>Código:</b>	A19
<b>Ubicación</b>	Cantón Piñas, provincia El Oro		
<b>Coordenadas UTM/WGS84</b>	<b>X:</b> 648390 m	<b>Y:</b> 9589658 m	<b>Z:</b> 1055 m
<b>Medidas estructurales</b>	Rumbo	Buzamiento	
<b>Tipo de Afloramiento</b>	Natural	Antrópico	X
<b>Grado de Meteorización</b>	Bajo	Medio	X Alto
<b>Dimensiones</b>	Ancho	16 m	Altura 14 m

**Descripción Litológica:** Esquisto micáceo Meteorizado

Observaciones: Abundante cobertura vegetal

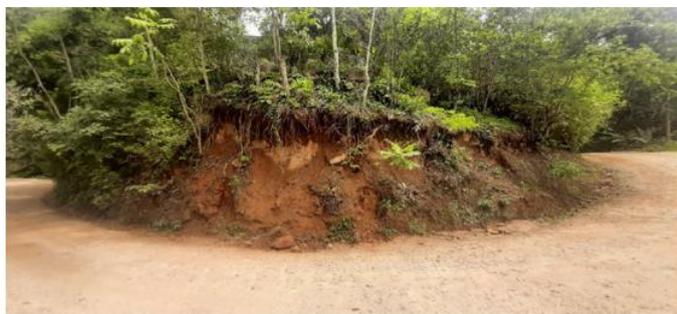
<b>Nº afloramiento</b>	21	<b>Código:</b>	A21
<b>Ubicación</b>	Cantón Piñas, provincia El Oro		
<b>Coordenadas UTM/WGS84</b>	<b>X:</b> 648549 m	<b>Y:</b> 9589434 m	<b>Z:</b> 1039 m
<b>Medidas estructurales</b>	Rumbo	Buzamiento	
<b>Tipo de Afloramiento</b>	Natural	Antrópico	X
<b>Grado de Meteorización</b>	Bajo	Medio	X Alto
<b>Dimensiones</b>	Ancho	5 m	Altura 3 m

**Descripción Litológica:** Esquisto micáceo Meteorizado

**Observaciones:** Abundante cobertura vegetal, con presencia de humedad

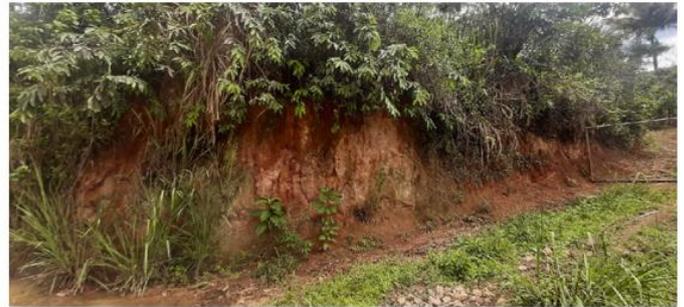
<b>Nº afloramiento</b>	22	<b>Código:</b>	A22
<b>Ubicación</b>	Cantón Piñas, provincia El Oro		
<b>Coordenadas UTM/WGS84</b>	<b>X:</b> 648589 m	<b>Y:</b> 9589374 m	<b>Z:</b> 1042 m
<b>Medidas estructurales</b>	Rumbo	Buzamiento	
<b>Tipo de Afloramiento</b>	Natural	Antrópico	X
<b>Grado de Meteorización</b>	Bajo	Medio	X Alto
<b>Dimensiones</b>	Ancho	4 m	Altura 6 m

**Descripción Litológica:** Esquisto micáceo Meteorizado

**Observaciones:** Abundante cobertura vegetal, con presencia de humedad

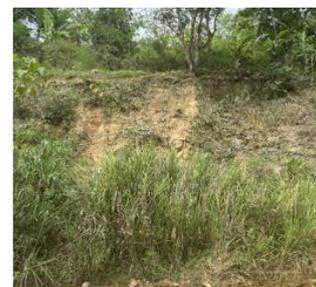
<b>Nº afloramiento</b>	24	<b>Código:</b>	A24
<b>Ubicación</b>	Cantón Piñas, provincia El Oro		
<b>Coordenadas UTM/WGS84</b>	<b>X:</b> 648702 m	<b>Y:</b> 9589182 m	<b>Z:</b> 1031 m
<b>Medidas estructurales</b>	Rumbo	Buzamiento	
<b>Tipo de Afloramiento</b>	Natural	Antrópico	X
<b>Grado de Meteorización</b>	Bajo	Medio	X Alto
<b>Dimensiones</b>	Ancho	5 m	Altura 3.5 m

**Descripción Litológica:** Esquisto micáceo Meteorizado

**Observaciones:** Abundante cobertura vegetal

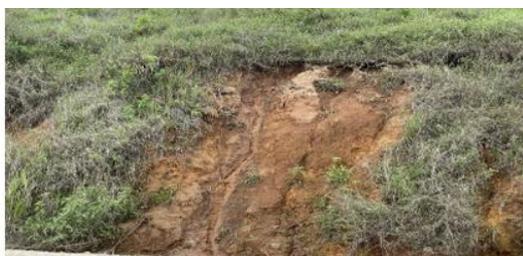
Facultad de la Energía, las Industrias y los Recursos Naturales No Renovables Carrera de Geología Ambiental y Ordenamiento Territorial			
<b>FICHA DE DESCRIPCIÓN DE CAMPO</b>			
<b>Proyecto:</b>	"Caracterización Geológica-Geotécnica de la vía Portete-La Chuva en el cantón Piñas, provincia de El Oro."		
<b>Nº afloramiento</b>	25	<b>Código:</b>	A25
<b>Ubicación</b>	Cantón Piñas, provincia El Oro		
<b>Coordenadas UTM/WGS84</b>	<b>X:</b> 648711 m	<b>Y:</b> 9589074 m	<b>Z:</b> 1010 m
<b>Medidas estructurales</b>	Rumbo	Buzamiento	
<b>Tipo de Afloramiento</b>	Natural	Antrópico	X
<b>Grado de Meteorización</b>	Bajo	Medio	X Alto
<b>Dimensiones</b>	Ancho 5 m	Altura	2.5 m

**Descripción Litológica:** Esquisto micáceo Meteorizado

**Observaciones:** Abundante cobertura vegetal

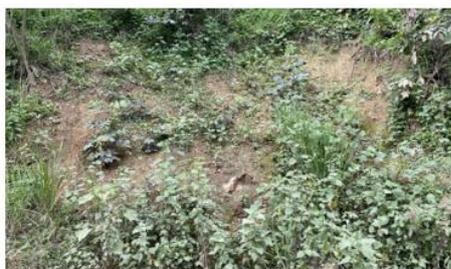
Facultad de la Energía, las Industrias y los Recursos Naturales No Renovables Carrera de Geología Ambiental y Ordenamiento Territorial			
<b>FICHA DE DESCRIPCIÓN DE CAMPO</b>			
<b>Proyecto:</b>	"Caracterización Geológica-Geotécnica de la vía Portete-La Chuva en el cantón Piñas, provincia de El Oro."		
<b>Nº afloramiento</b>	27	<b>Código:</b>	A27
<b>Ubicación</b>	Cantón Piñas, provincia El Oro		
<b>Coordenadas UTM/WGS84</b>	<b>X:</b> 648518	<b>Y:</b> 9588963 m	<b>Z:</b> 995 m
<b>Medidas estructurales</b>	Rumbo	Buzamiento	
<b>Tipo de Afloramiento</b>	Natural	Antrópico	X
<b>Grado de Meteorización</b>	Bajo	Medio	X Alto
<b>Dimensiones</b>	Ancho 4 m	Altura	2 m

**Descripción Litológica:** Esquisto micáceo Meteorizado

**Observaciones:** Abundante cobertura vegetal

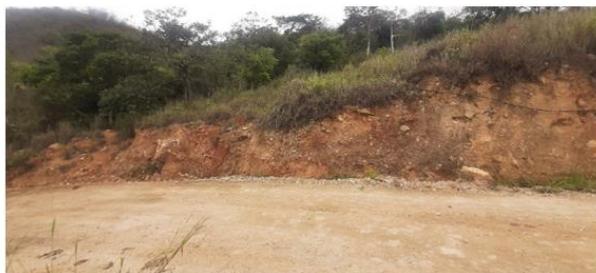
<b>Nº afloramiento</b>	29	<b>Código:</b>	A29
<b>Ubicación</b>	Cantón Piñas, provincia El Oro		
<b>Coordenadas UTM/WGS84</b>	<b>X:</b> 649011 m	<b>Y:</b> 9590411 m	<b>Z:</b> 1001 m
<b>Medidas estructurales</b>	Rumbo	Buzamiento	
<b>Tipo de Afloramiento</b>	Natural	Antrópico	X
<b>Grado de Meteorización</b>	Bajo	Medio	X Alto
<b>Dimensiones</b>	Ancho	10 m	Altura 1.5 m

**Descripción Litológica:** Riolita Meteorizada

Observaciones: Abundante cobertura vegetal

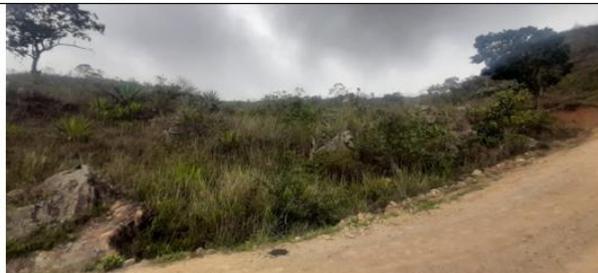
<b>Nº afloramiento</b>	31	<b>Código:</b>	A31
<b>Ubicación</b>	Cantón Piñas, provincia El Oro		
<b>Coordenadas UTM/WGS84</b>	<b>X:</b> 648956 m	<b>Y:</b> 9590354 m	<b>Z:</b> 1015 m
<b>Medidas estructurales</b>	Rumbo	Buzamiento	
<b>Tipo de Afloramiento</b>	Natural	Antrópico	X
<b>Grado de Meteorización</b>	Bajo	Medio	X Alto
<b>Dimensiones</b>	Ancho	8 m	Altura 1.2 m
<b>Descripción Litológica</b>	Coluvio

Observaciones: Abundante cobertura vegetal

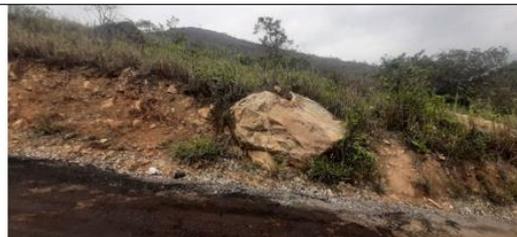
<b>Nº afloramiento</b>	30	<b>Código:</b>	A30
<b>Ubicación</b>	Cantón Piñas, provincia El Oro		
<b>Coordenadas UTM/WGS84</b>	<b>X:</b> 649013 m	<b>Y:</b> 9590384 m	<b>Z:</b> 1005 m
<b>Medidas estructurales</b>	Rumbo	Buzamiento	
<b>Tipo de Afloramiento</b>	Natural	Antrópico	X
<b>Grado de Meteorización</b>	Bajo	Medio	X Alto
<b>Dimensiones</b>	Ancho	10 m	Altura 1.5 m

**Descripción Litológica:** Coluvio

Observaciones: Abundante cobertura vegetal
