**Facultad de la Energía, las Industrias y los Recursos Naturales no  
Renovables**

**Caracterización geológica-geotécnica de la vía Portete-La Chuva en el cantón  
Piñas, provincia de El Oro.**

Trabajo de Titulación, previo a  
la obtención del título de  
Ingeniera en Geología  
Ambiental y Ordenamiento  
Territorial.

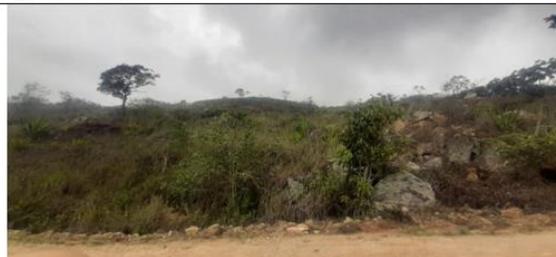
<b>Nº afloramiento</b>	32	<b>Código:</b>	A32
<b>Ubicación</b>	Cantón Piñas, provincia El Oro		
<b>Coordenadas UTM/WGS84</b>	<b>X:</b> 648974 m	<b>Y:</b> 9590252 m	<b>Z:</b> 1050 m
<b>Medidas estructurales</b>	Rumbo	Buzamiento	
<b>Tipo de Afloramiento</b>	Natural	Antrópico	X
<b>Grado de Meteorización</b>	Bajo	Medio	X Alto
<b>Dimensiones</b>	Ancho	11 m	Altura 1.5 m
<b>Descripción Litológica</b>	Coluvio

Observaciones: Abundante cobertura vegetal

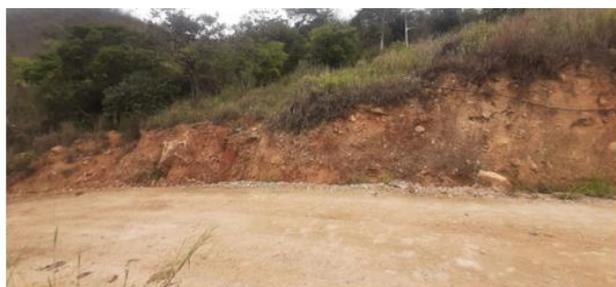
<b>Proyecto:</b>	"Caracterización Geológica-Geotécnica de la vía Portete-La Chuva en el cantón Piñas, provincia de El Oro."			
<b>Nº afloramiento</b>	33	<b>Código:</b>	A33	
<b>Ubicación</b>	Cantón Piñas, provincia El Oro			
<b>Coordenadas UTM/WGS84</b>	<b>X:</b> 6489756 m	<b>Y:</b> 9590396 m	<b>Z:</b> 1035 m	
<b>Medidas estructurales</b>	Rumbo	Buzamiento		
<b>Tipo de Afloramiento</b>	Natural	Antrópico	X	
<b>Grado de Meteorización</b>	Bajo	Medio	X	Alto
<b>Dimensiones</b>	Ancho	10 m	Altura	2 m

Descripción Litológica: Riolita Meteorizada

Observaciones: Abundante cobertura vegetal

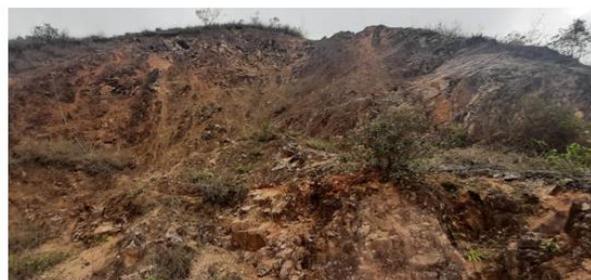
<b>Proyecto:</b>	"Caracterización Geológica-Geotécnica de la vía Portete-La Chuva en el cantón Piñas, provincia de El Oro."			
<b>Nº afloramiento</b>	34	<b>Código:</b>	A34	
<b>Ubicación</b>	Cantón Piñas, provincia El Oro			
<b>Coordenadas UTM/WGS84</b>	<b>X:</b> 648397 m	<b>Y:</b> 9590050 m	<b>Z:</b> 1010 m	
<b>Medidas estructurales</b>	Rumbo	Buzamiento		
<b>Tipo de Afloramiento</b>	Natural	Antrópico	X	
<b>Grado de Meteorización</b>	Bajo	Medio	X	Alto
<b>Dimensiones</b>	Ancho	20 m	Altura	15 m
<b>Descripción Litológica</b>	Toba <u>riolítica</u>

Observaciones: Abundante cobertura vegetal

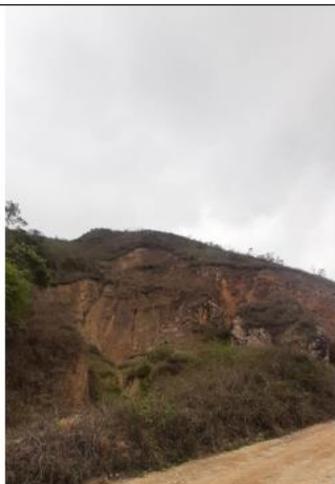
<b>Proyecto:</b>	"Caracterización Geológica-Geotécnica de la vía Portete-La Chuva en el cantón Piñas, provincia de El Oro."			
<b>Nº afloramiento</b>	35	<b>Código:</b>	A35	
<b>Ubicación</b>	Cantón Piñas, provincia El Oro			
<b>Coordenadas UTM/WGS84</b>	<b>X:</b> 648465 m	<b>Y:</b> 9590048 m	<b>Z:</b> 1050 m	
<b>Medidas estructurales</b>	Rumbo	Buzamiento		
<b>Tipo de Afloramiento</b>	Natural	Antrópico	X	
<b>Grado de Meteorización</b>	Bajo	Medio	X	Alto
<b>Dimensiones</b>	Ancho	40 m	Altura	45 m
<b>Descripción Litológica</b>	Toba <u>riolítica</u>

Observaciones: Abundante cobertura vegetal

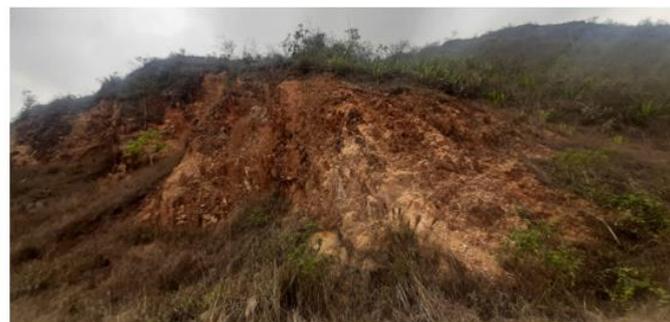
<b>Proyecto:</b>	"Caracterización Geológica-Geotécnica de la vía Portete-La Chuva en el cantón Piñas, provincia de El Oro."			
<b>Nº afloramiento</b>	36	<b>Código:</b>	A36	
<b>Ubicación</b>	Cantón Piñas, provincia El Oro			
<b>Coordenadas UTM/WGS84</b>	<b>X:</b> 648542 m	<b>Y:</b> 9590218 m	<b>Z:</b> 1048 m	
<b>Medidas estructurales</b>	Rumbo	Buzamiento		
<b>Tipo de Afloramiento</b>	Natural	Antrópico	X	
<b>Grado de Meteorización</b>	Bajo	Medio	X	Alto
<b>Dimensiones</b>	Ancho	15 m	Altura	10 m
<b>Descripción Litológica</b>	Toba <u>riolítica</u>

Observaciones: Abundante cobertura vegetal

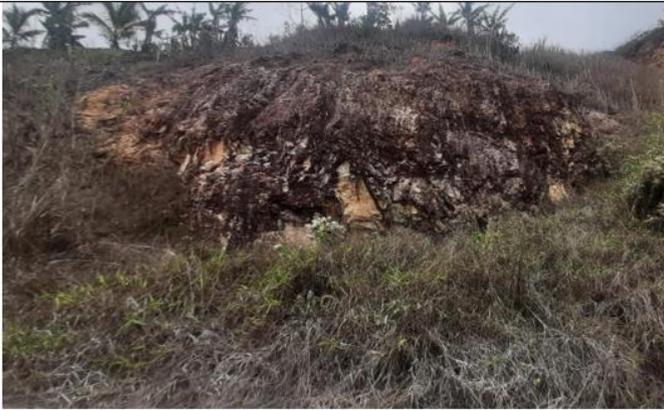
<b>N° afloramiento</b>	37	<b>Código:</b>	A37
<b>Ubicación</b>	Cantón Piñas, provincia El Oro		
<b>Coordenadas UTM/WGS84</b>	X: 648587 m	Y: 9590313 m	Z: 1050 m
<b>Medidas estructurales</b>	Rumbo	Buzamiento	
<b>Tipo de Afloramiento</b>	Natural	Antrópico	X
<b>Grado de Meteorización</b>	Bajo	Medio	X Alto
<b>Dimensiones</b>	Ancho 10 m	Altura 3 m	
<b>Descripción Litológica</b>	Toba <u>riolítica</u>

Observaciones: Abundante cobertura vegetal

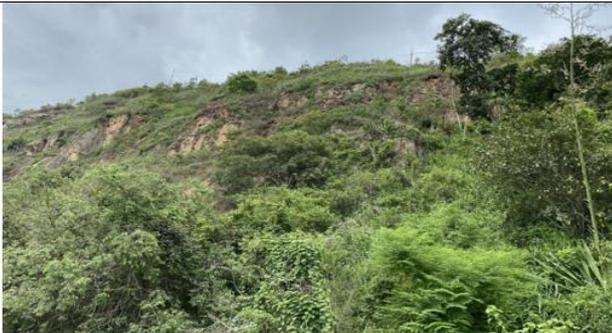
<b>N° afloramiento</b>	39	<b>Código:</b>	A39
<b>Ubicación</b>	Cantón Piñas, provincia El Oro		
<b>Coordenadas UTM/WGS84</b>	X: 648604 m	Y: 9589867 m	Z: 1015 m
<b>Medidas estructurales</b>	Rumbo	Buzamiento	
<b>Tipo de Afloramiento</b>	Natural	Antrópico	X
<b>Grado de Meteorización</b>	Bajo	Medio	X Alto
<b>Dimensiones</b>	Ancho 40 m	Altura 36 m	
<b>Descripción Litológica</b>	Toba <u>riolítica</u>

Observaciones: Abundante cobertura vegetal

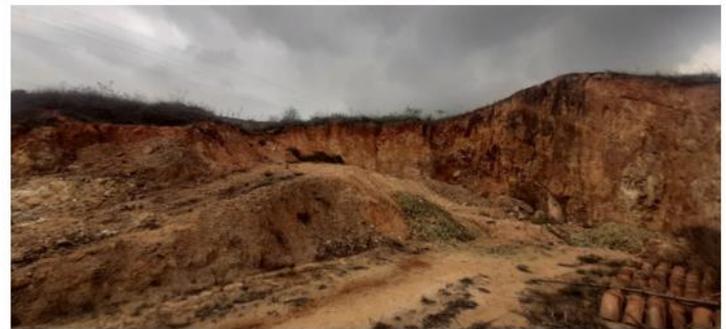
<b>N° afloramiento</b>	38	<b>Código:</b>	A38
<b>Ubicación</b>	Cantón Piñas, provincia El Oro		
<b>Coordenadas UTM/WGS84</b>	X: 648561 m	Y: 9590195 m	Z: 1050 m
<b>Medidas estructurales</b>	Rumbo	Buzamiento	
<b>Tipo de Afloramiento</b>	Natural	Antrópico	X
<b>Grado de Meteorización</b>	Bajo	Medio	X Alto
<b>Dimensiones</b>	Ancho 36 m	Altura 12 m	
<b>Descripción Litológica</b>	Toba <u>riolítica</u>

Observaciones: Abundante cobertura vegetal

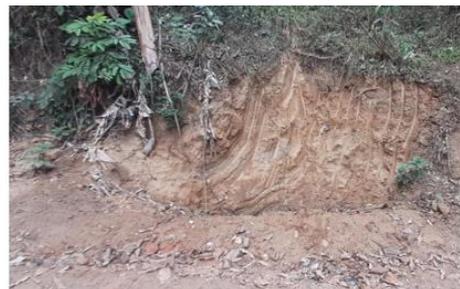
<b>N° afloramiento</b>	40	<b>Código:</b>	A40
<b>Ubicación</b>	Cantón Piñas, provincia El Oro		
<b>Coordenadas UTM/WGS84</b>	X: 648499 m	Y: 9589593 m	Z: 1055 m
<b>Medidas estructurales</b>	Rumbo	Buzamiento	
<b>Tipo de Afloramiento</b>	Natural	Antrópico	X
<b>Grado de Meteorización</b>	Bajo	Medio	X Alto
<b>Dimensiones</b>	Ancho 3 m	Altura 1.5 m

**Descripción Litológica:** Esquisto micáceo Meteorizado

Observaciones: Abundante cobertura vegetal

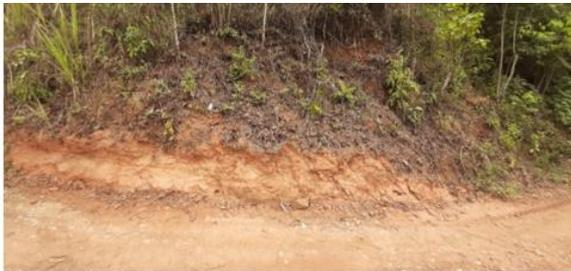
Facultad de la Energía, las Industrias y los Recursos Naturales No Renovables Carrera de Geología Ambiental y Ordenamiento Territorial	
FICHA DE DESCRIPCIÓN DE CAMPO	
<b>Proyecto:</b>	“Caracterización Geológica-Geotécnica de la vía Portete-La Chuva en el cantón Piñas, provincia de El Oro.”
<b>N° afloramiento</b>	41 <b>Código:</b> A41
<b>Ubicación</b>	Cantón Piñas, provincia El Oro
<b>Coordenadas UTM/WGS84</b>	<b>X:</b> 648493 m <b>Y:</b> 9589646 m <b>Z:</b> 1075 m
<b>Medidas estructurales</b>	Rumbo Buzamiento
<b>Tipo de Afloramiento</b>	Natural Antrópico X
<b>Grado de Meteorización</b>	Bajo Medio X Alto
<b>Dimensiones</b>	Ancho 5 m Altura 1.5 m

**Descripción Litológica:** Esquisto micáceo Meteorizado

**Observaciones:** Abundante cobertura vegetal

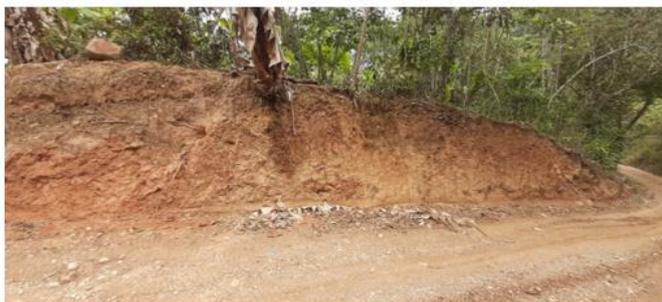
Facultad de la Energía, las Industrias y los Recursos Naturales No Renovables Carrera de Geología Ambiental y Ordenamiento Territorial	
FICHA DE DESCRIPCIÓN DE CAMPO	
<b>Proyecto:</b>	“Caracterización Geológica-Geotécnica de la vía Portete-La Chuva en el cantón Piñas, provincia de El Oro.”
<b>N° afloramiento</b>	43 <b>Código:</b> A43
<b>Ubicación</b>	Cantón Piñas, provincia El Oro
<b>Coordenadas UTM/WGS84</b>	<b>X:</b> 648782 m <b>Y:</b> 9589245 m <b>Z:</b> 1055 m
<b>Medidas estructurales</b>	Rumbo Buzamiento
<b>Tipo de Afloramiento</b>	Natural Antrópico X
<b>Grado de Meteorización</b>	Bajo Medio X Alto
<b>Dimensiones</b>	Ancho 15 m Altura 2 m

**Descripción Litológica:** Esquisto micáceo Meteorizado

**Observaciones:** Abundante cobertura vegetal

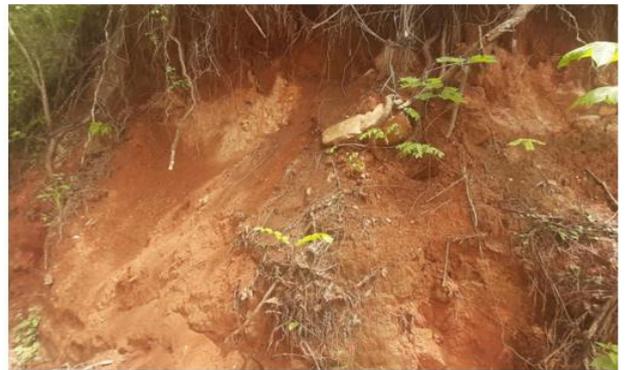
Facultad de la Energía, las Industrias y los Recursos Naturales No Renovables Carrera de Geología Ambiental y Ordenamiento Territorial	
FICHA DE DESCRIPCIÓN DE CAMPO	
<b>Proyecto:</b>	“Caracterización Geológica-Geotécnica de la vía Portete-La Chuva en el cantón Piñas, provincia de El Oro.”
<b>N° afloramiento</b>	42 <b>Código:</b> A42
<b>Ubicación</b>	Cantón Piñas, provincia El Oro
<b>Coordenadas UTM/WGS84</b>	<b>X:</b> 648605 m <b>Y:</b> 9589597 m <b>Z:</b> 1095 m
<b>Medidas estructurales</b>	Rumbo Buzamiento
<b>Tipo de Afloramiento</b>	Natural Antrópico X
<b>Grado de Meteorización</b>	Bajo Medio X Alto
<b>Dimensiones</b>	Ancho 3 m Altura 1.5 m

**Descripción Litológica:** Esquisto micáceo Meteorizado

**Observaciones:** Abundante cobertura vegetal

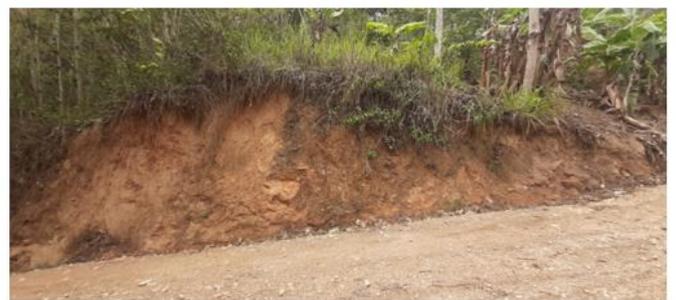
Facultad de la Energía, las Industrias y los Recursos Naturales No Renovables Carrera de Geología Ambiental y Ordenamiento Territorial	
FICHA DE DESCRIPCIÓN DE CAMPO	
<b>Proyecto:</b>	“Caracterización Geológica-Geotécnica de la vía Portete-La Chuva en el cantón Piñas, provincia de El Oro.”
<b>N° afloramiento</b>	44 <b>Código:</b> A44
<b>Ubicación</b>	Cantón Piñas, provincia El Oro
<b>Coordenadas UTM/WGS84</b>	<b>X:</b> 648790 m <b>Y:</b> 9589193 m <b>Z:</b> 1070 m
<b>Medidas estructurales</b>	Rumbo Buzamiento
<b>Tipo de Afloramiento</b>	Natural Antrópico X
<b>Grado de Meteorización</b>	Bajo Medio X Alto
<b>Dimensiones</b>	Ancho 7 m Altura 2.2 m

**Descripción Litológica:** Esquisto micáceo Meteorizado

**Observaciones:** Abundante cobertura vegetal

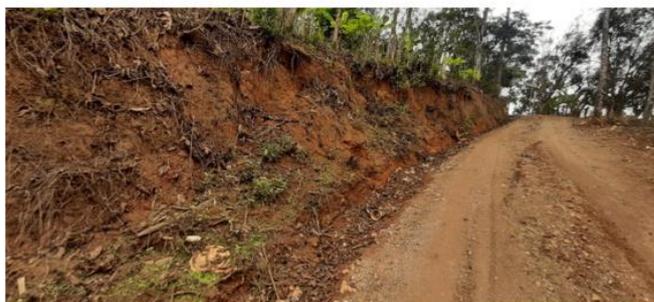
<b>Nº afloramiento</b>	45	<b>Código:</b>	A45
<b>Ubicación</b>	Cantón Piñas, provincia El Oro		
<b>Coordenadas UTM/WGS84</b>	<b>X:</b> 648891 m	<b>Y:</b> 9589196 m	<b>Z:</b> 1085 m
<b>Medidas estructurales</b>	Rumbo	Buzamiento	
<b>Tipo de Afloramiento</b>	Natural	Antrópico	X
<b>Grado de Meteorización</b>	Bajo	Medio	X Alto
<b>Dimensiones</b>	Ancho 7 m	Altura 2.2 m

**Descripción Litológica:** Esquisto micáceo Meteorizado

**Observaciones:** Abundante cobertura vegetal

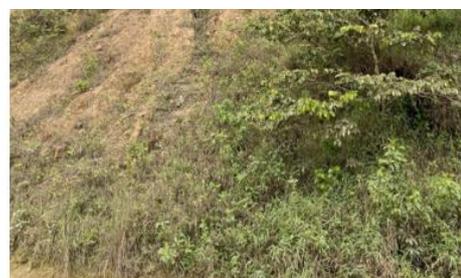
<b>Nº afloramiento</b>	46	<b>Código:</b>	A46
<b>Ubicación</b>	Cantón Piñas, provincia El Oro		
<b>Coordenadas UTM/WGS84</b>	<b>X:</b> 648573 m	<b>Y:</b> 9589356 m	<b>Z:</b> 1035 m
<b>Medidas estructurales</b>	Rumbo	Buzamiento	
<b>Tipo de Afloramiento</b>	Natural	Antrópico	X
<b>Grado de Meteorización</b>	Bajo	Medio	X Alto
<b>Dimensiones</b>	Ancho 3.6 m	Altura 4 m

**Descripción Litológica:** Esquisto micáceo Meteorizado

**Observaciones:** Abundante cobertura vegetal

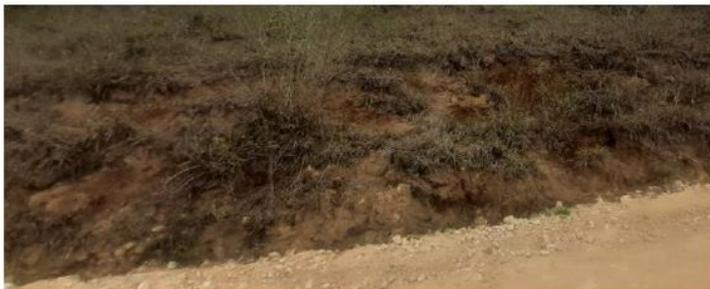
<b>N° afloramiento</b>	51	<b>Código:</b>	A51
<b>Ubicación</b>	Cantón Piñas, provincia El Oro		
<b>Coordenadas UTM/WGS84</b>	<b>X:</b> 648290 m	<b>Y:</b> 9589951 m	<b>Z:</b> 990 m
<b>Medidas estructurales</b>	Rumbo	Buzamiento	
<b>Tipo de Afloramiento</b>	Natural	Antrópico	X
<b>Grado de Meteorización</b>	Bajo	Medio	X Alto
<b>Dimensiones</b>	Ancho 5 m	Altura	1 m

Descripción Litológica: Riolita Meteorizada

Observaciones: Abundante cobertura vegetal

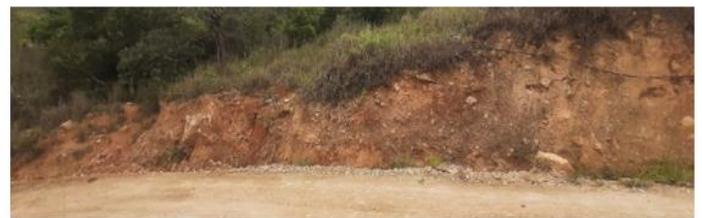
<b>N° afloramiento</b>	52	<b>Código:</b>	A52
<b>Ubicación</b>	Cantón Piñas, provincia El Oro		
<b>Coordenadas UTM/WGS84</b>	<b>X:</b> 648371 m	<b>Y:</b> 9590203 m	<b>Z:</b> 980m
<b>Medidas estructurales</b>	Rumbo	Buzamiento	
<b>Tipo de Afloramiento</b>	Natural	Antrópico	X
<b>Grado de Meteorización</b>	Bajo	Medio	X Alto
<b>Dimensiones</b>	Ancho 8 m	Altura	1.5 m

Descripción Litológica: Riolita Meteorizada

Observaciones: Abundante cobertura vegetal

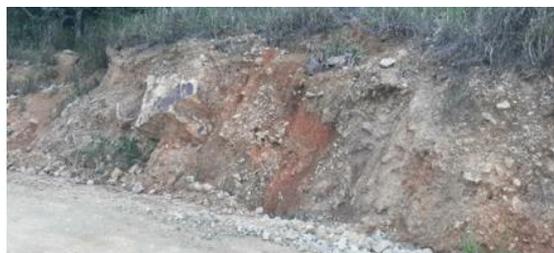
<b>Proyecto:</b>	"Caracterización Geológica-Geotécnica de la vía Portete-La Chuva en el cantón Piñas, provincia de El Oro."			
<b>Nº afloramiento</b>	5	<b>Código:</b>	A53	
<b>Ubicación</b>	Cantón Piñas, provincia El Oro			
<b>Coordenadas UTM/WGS84</b>	<b>X:</b> 648235 m	<b>Y:</b> 9590289 m	<b>Z:</b> 910 m	
<b>Medidas estructurales</b>	Rumbo	Buzamiento		
<b>Tipo de Afloramiento</b>	Natural	Antrópico	X	
<b>Grado de Meteorización</b>	Bajo	Medio	X	Alto
<b>Dimensiones</b>	Ancho	5 m	Altura	1.5 m

Descripción Litológica: Riolita Meteorizada

Observaciones: Abundante cobertura vegetal

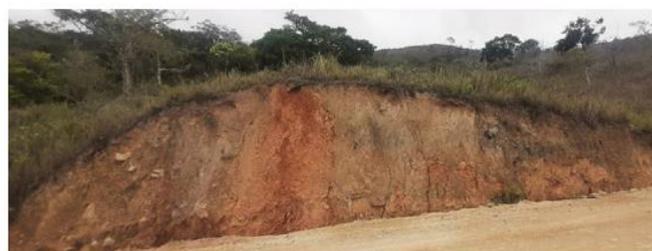
<b>Proyecto:</b>	"Caracterización Geológica-Geotécnica de la vía Portete-La Chuva en el cantón Piñas, provincia de El Oro."			
<b>Nº afloramiento</b>	54	<b>Código:</b>	A54	
<b>Ubicación</b>	Cantón Piñas, provincia El Oro			
<b>Coordenadas UTM/WGS84</b>	<b>X:</b> 648288 m	<b>Y:</b> 9590399 m	<b>Z:</b> 880 m	
<b>Medidas estructurales</b>	Rumbo	Buzamiento		
<b>Tipo de Afloramiento</b>	Natural	Antrópico	X	
<b>Grado de Meteorización</b>	Bajo	Medio	X	Alto
<b>Dimensiones</b>	Ancho	16 m	Altura	3.2 m

Descripción Litológica: Riolita Meteorizada

Observaciones: Abundante cobertura vegetal

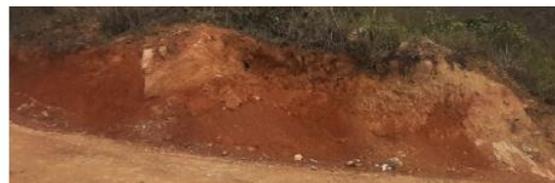
<b>Proyecto:</b>	"Caracterización Geológica-Geotécnica de la vía Portete-La Chuva en el cantón Piñas, provincia de El Oro."			
<b>Nº afloramiento</b>	56	<b>Código:</b>	A56	
<b>Ubicación</b>	Cantón Piñas, provincia El Oro			
<b>Coordenadas UTM/WGS84</b>	<b>X:</b> 648534 m	<b>Y:</b> 9590599 m	<b>Z:</b> 920 m	
<b>Medidas estructurales</b>	Rumbo	Buzamiento		
<b>Tipo de Afloramiento</b>	Natural	Antrópico	X	
<b>Grado de Meteorización</b>	Bajo	Medio	X	Alto
<b>Dimensiones</b>	Ancho	10 m	Altura	2.5 m

Descripción Litológica: Riolita Meteorizada

Observaciones: Abundante cobertura vegetal

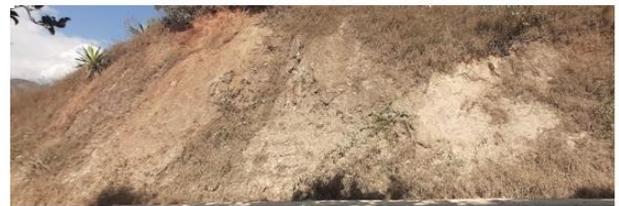
<b>Nº afloramiento</b>	58	<b>Código:</b>	A58
<b>Ubicación</b>	Cantón Piñas, provincia El Oro		
<b>Coordenadas UTM/WGS84</b>	<b>X:</b> 648930 m	<b>Y:</b> 9590697 m	<b>Z:</b> 955 m
<b>Medidas estructurales</b>	Rumbo	Buzamiento	
<b>Tipo de Afloramiento</b>	Natural	Antrópico	X
<b>Grado de Meteorización</b>	Bajo	Medio	X Alto
<b>Dimensiones</b>	Ancho	15 m	Altura 8 m

Descripción Litológica: Riolita Meteorizada

Observaciones: Abundante cobertura vegetal

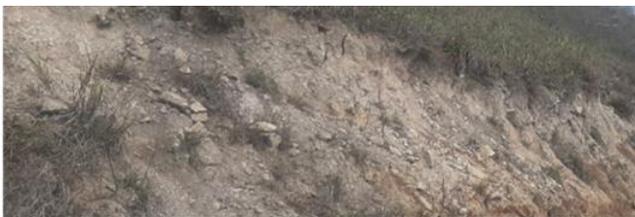
Descripción Litológica: Saprolito de riolita

Descripción Litológica: Riolita Meteorizada

Observaciones: Abundante cobertura vegetal

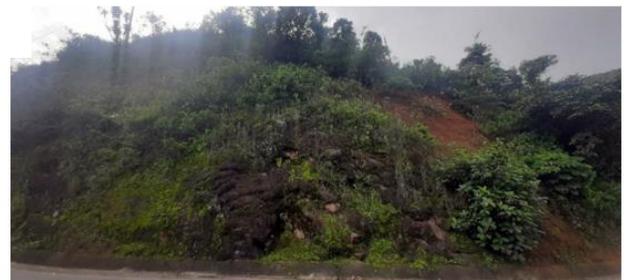
<b>Nº afloramiento</b>	60	<b>Código:</b>	A60
<b>Ubicación</b>	Cantón Piñas, provincia El Oro		
<b>Coordenadas UTM/WGS84</b>	<b>X:</b> 649045 m	<b>Y:</b> 9590797 m	<b>Z:</b> 970m
<b>Medidas estructurales</b>	Rumbo	Buzamiento	
<b>Tipo de Afloramiento</b>	Natural	Antrópico	X
<b>Grado de Meteorización</b>	Bajo	Medio	X Alto
<b>Dimensiones</b>	Ancho	20 m	Altura 12 m

Descripción Litológica: Riolita Meteorizada

Observaciones: Abundante cobertura vegetal

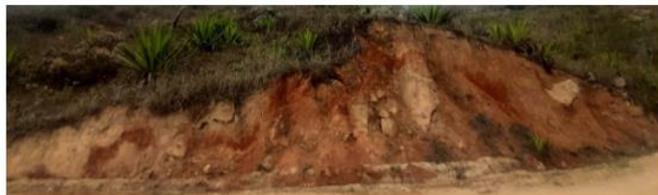
Facultad de la Energía, las Industrias y los Recursos Naturales No Renovables			
Carrera de Geología Ambiental y Ordenamiento Territorial			
FICHA DE DESCRIPCIÓN DE CAMPO			
<b>Proyecto:</b>		"Caracterización Geológica-Geotécnica de la vía Portete-La Chuva en el cantón Piñas, provincia de El Oro."	
<b>Nº afloramiento</b>	61	<b>Código:</b>	A61
<b>Ubicación</b>	Cantón Piñas, provincia El Oro		
<b>Coordenadas UTM/WGS84</b>	<b>X:</b> 649156 m	<b>Y:</b> 9590784 m	<b>Z:</b> 970 m
<b>Medidas estructurales</b>	Rumbo	Buzamiento	
<b>Tipo de Afloramiento</b>	Natural	Antrópico	X
<b>Grado de Meteorización</b>	Bajo	Medio X	Alto
<b>Dimensiones</b>	Ancho 12 m	Altura	2 m

Descripción Litológica: Riolita Meteorizada

Observaciones: Abundante cobertura vegetal

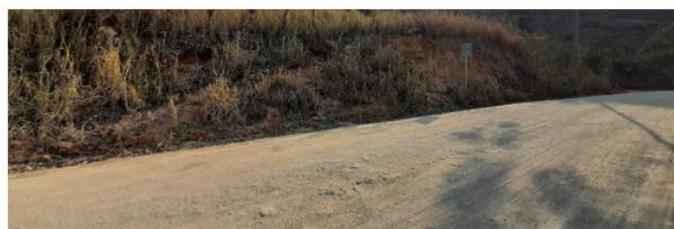
Facultad de la Energía, las Industrias y los Recursos Naturales No Renovables			
Carrera de Geología Ambiental y Ordenamiento Territorial			
FICHA DE DESCRIPCIÓN DE CAMPO			
<b>Proyecto:</b>		"Caracterización Geológica-Geotécnica de la vía Portete-La Chuva en el cantón Piñas, provincia de El Oro."	
<b>Nº afloramiento</b>	62	<b>Código:</b>	A62
<b>Ubicación</b>	Cantón Piñas, provincia El Oro		
<b>Coordenadas UTM/WGS84</b>	<b>X:</b> 649127 m	<b>Y:</b> 9590712 m	<b>Z:</b> 970m
<b>Medidas estructurales</b>	Rumbo	Buzamiento	
<b>Tipo de Afloramiento</b>	Natural	Antrópico	X
<b>Grado de Meteorización</b>	Bajo	Medio X	Alto
<b>Dimensiones</b>	Ancho 20 m	Altura	3 m

Descripción Litológica: Riolita Meteorizada

Observaciones: Abundante cobertura vegetal

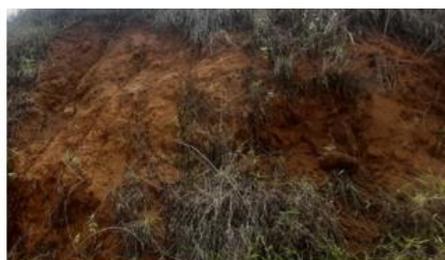
Facultad de la Energía, las Industrias y los Recursos Naturales No Renovables			
Carrera de Geología Ambiental y Ordenamiento Territorial			
FICHA DE DESCRIPCIÓN DE CAMPO			
<b>Proyecto:</b>		"Caracterización Geológica-Geotécnica de la vía Portete-La Chuva en el cantón Piñas, provincia de El Oro."	
<b>Nº afloramiento</b>	63	<b>Código:</b>	A63
<b>Ubicación</b>	Cantón Piñas, provincia El Oro		
<b>Coordenadas UTM/WGS84</b>	<b>X:</b> 649173 m	<b>Y:</b> 9590643 m	<b>Z:</b> 970m
<b>Medidas estructurales</b>	Rumbo	Buzamiento	
<b>Tipo de Afloramiento</b>	Natural	Antrópico	X
<b>Grado de Meteorización</b>	Bajo	Medio X	Alto
<b>Dimensiones</b>	Ancho 6 m	Altura	4 m

Descripción Litológica: Riolita Meteorizada

Observaciones: Abundante cobertura vegetal

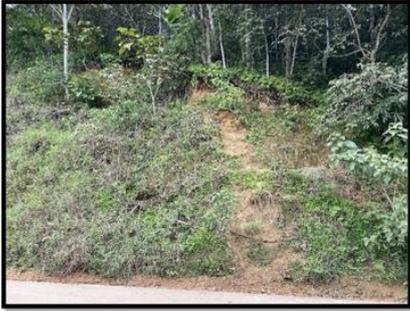
Universidad Nacional de Loja			
Facultad de la Energía, las Industrias y los Recursos Naturales No Renovables			
Carrera de Geología Ambiental y Ordenamiento Territorial			
FICHA DE DESLIZAMIENTOS			
<b>Proyecto:</b> "Caracterización Geológica-Geotécnica de la vía Portete-La Chuva en el cantón Piñas, provincia de El Oro."			
<b>N° deslizamiento:</b> 1	<b>Código:</b> D1		
<b>Ubicación:</b> Cantón Piñas, provincia de El Oro.			
<b>Coordenadas UTM/WGS84</b> X: 648718 m Y: 9589192 m Z: 1020 m			
<b>Caracterización del movimiento:</b> Deslizamiento			
<b>Tipo de deslizamiento:</b> Rotacional			
<b>Tipo de material:</b> Sapolito de esquistos			
<b>Humedad:</b> Baja			
<b>Estado de actividad:</b> Latente			
<b>Cobertura vegetal:</b> Vegetación predominante de tipo herbácea y arbustiva			
<b>Magnitud:</b> Grande Mediano X Pequeño			
<b>Morfometría</b>			
<b>Ancho total:</b> 14 m		<b>Longitud total:</b> 8 m

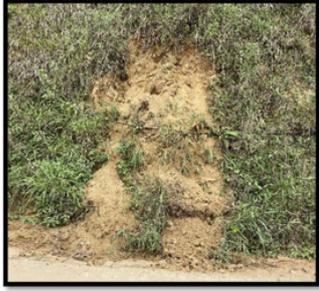
Universidad Nacional de Loja			
Facultad de la Energía, las Industrias y los Recursos Naturales No Renovables			
Carrera de Geología Ambiental y Ordenamiento Territorial			
FICHA DE DESLIZAMIENTOS			
<b>Proyecto:</b> "Caracterización Geológica-Geotécnica de la vía Portete-La Chuva en el cantón Piñas, provincia de El Oro."			
<b>N° deslizamiento:</b> 2	<b>Código:</b> D2		
<b>Ubicación:</b> Cantón Piñas, provincia de El Oro.			
<b>Coordenadas UTM/WGS84</b> X: 648712 m Y: 9589257 m Z: 1025 m			
<b>Caracterización del movimiento:</b> Deslizamiento			
<b>Tipo de deslizamiento:</b> Rotacional			
<b>Tipo de material:</b> Sapolito de esquistos			
<b>Humedad:</b> Baja			
<b>Estado de actividad:</b> Latente			
<b>Cobertura vegetal:</b> Vegetación predominante de tipo herbácea			
<b>Magnitud:</b> Grande Mediano Pequeño X			
<b>Morfometría</b>			
<b>Ancho total:</b> 2.5 m		<b>Longitud total:</b> 3 m

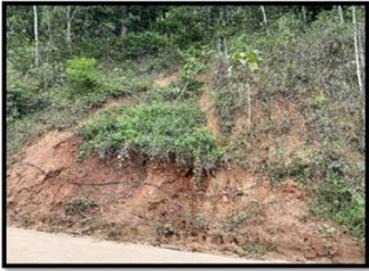
Universidad Nacional de Loja			
Facultad de la Energía, las Industrias y los Recursos Naturales No Renovables			
Carrera de Geología Ambiental y Ordenamiento Territorial			
FICHA DE DESLIZAMIENTOS			
<b>Proyecto:</b> "Caracterización Geológica-Geotécnica de la vía Portete-La Chuva en el cantón Piñas, provincia de El Oro."			
<b>N° deslizamiento:</b> 3	<b>Código:</b> D3		
<b>Ubicación:</b> Cantón Piñas, provincia de El Oro.			
<b>Coordenadas UTM/WGS84</b> X: 648719 m Y: 9589274 m Z: 1025 m			
<b>Caracterización del movimiento:</b> Deslizamiento			
<b>Tipo de deslizamiento:</b> Rotacional			
<b>Tipo de material:</b> Sapolito de esquistos			
<b>Humedad:</b> Baja			
<b>Estado de actividad:</b> Latente			
<b>Cobertura vegetal:</b> Vegetación predominante de tipo herbácea y arbórea			
<b>Magnitud:</b> Grande Mediano Pequeño X			
<b>Morfometría</b>			
<b>Ancho total:</b> 8 m		<b>Longitud total:</b> 12 m

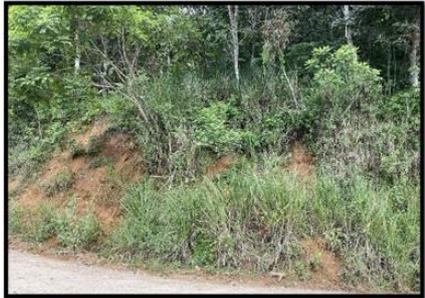
Universidad Nacional de Loja			
Facultad de la Energía, las Industrias y los Recursos Naturales No Renovables			
Carrera de Geología Ambiental y Ordenamiento Territorial			
FICHA DE DESLIZAMIENTOS			
<b>Proyecto:</b> "Caracterización Geológica-Geotécnica de la vía Portete-La Chuva en el cantón Piñas, provincia de El Oro."			
<b>N° deslizamiento:</b> 4	<b>Código:</b> D4		
<b>Ubicación:</b> Cantón Piñas, provincia de El Oro.			
<b>Coordenadas UTM/WGS84</b> X: 648720 m Y: 9589343 m Z: 1040 m			
<b>Caracterización del movimiento:</b> Deslizamiento			
<b>Tipo de deslizamiento:</b> Rotacional			
<b>Tipo de material:</b> Sapolito de esquistos			
<b>Humedad:</b> Baja			
<b>Estado de actividad:</b> Latente			
<b>Cobertura vegetal:</b> Vegetación predominante de tipo herbácea y arbórea			
<b>Magnitud:</b> Grande Mediano X Pequeño			
<b>Morfometría</b>			
<b>Ancho total:</b> 10 m		<b>Longitud total:</b> 6 m

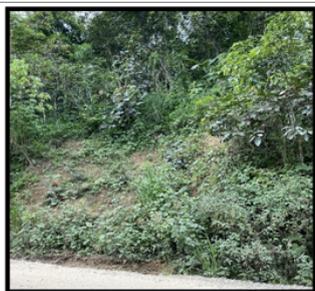
Universidad Nacional de Loja			
Facultad de la Energía, las Industrias y los Recursos Naturales No Renovables			
Carrera de Geología Ambiental y Ordenamiento Territorial			
FICHA DE DESLIZAMIENTOS			
<b>Proyecto:</b>		"Caracterización Geológica-Geotécnica de la vía Portete-La Chuva en el cantón Piñas, provincia de El Oro."	
<b>N° deslizamiento:</b>	5	<b>Código:</b>	D5
<b>Ubicación:</b> Cantón Piñas, provincia de El Oro.			
<b>Coordenadas UTM/WGS84</b> X: 648651 m Y: 9589342 m Z: 1040 m			
<b>Caracterización del movimiento:</b> Deslizamiento			
<b>Tipo de deslizamiento:</b> Rotacional			
<b>Tipo de material:</b> Sapolito de esquistos			
<b>Humedad:</b> Baja			
<b>Estado de actividad:</b> Antiguo			
<b>Cobertura vegetal:</b> Abundante vegetación predominante de tipo herbácea			
<b>Magnitud:</b>	Grande	Mediano X	Pequeño
<b>Morfometría</b>			
<b>Ancho total:</b>	9 m	<b>Longitud total:</b>	5 m

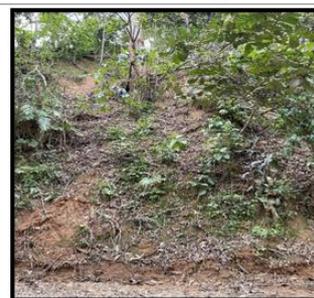
Universidad Nacional de Loja			
Facultad de la Energía, las Industrias y los Recursos Naturales No Renovables			
Carrera de Geología Ambiental y Ordenamiento Territorial			
FICHA DE DESLIZAMIENTOS			
<b>Proyecto:</b>		"Caracterización Geológica-Geotécnica de la vía Portete-La Chuva en el cantón Piñas, provincia de El Oro."	
<b>N° deslizamiento:</b>	6	<b>Código:</b>	D6
<b>Ubicación:</b> Cantón Piñas, provincia de El Oro.			
<b>Coordenadas UTM/WGS84</b> X: 648599 m Y: 9589420 m Z: 1040 m			
<b>Caracterización del movimiento:</b> Deslizamiento			
<b>Tipo de deslizamiento:</b> Rotacional			
<b>Tipo de material:</b> Sapolito de esquistos			
<b>Humedad:</b> Baja			
<b>Estado de actividad:</b> Latente			
<b>Cobertura vegetal:</b> Vegetación predominante de tipo herbácea			
<b>Magnitud:</b>	Grande	Mediano X	Pequeño
<b>Morfometría</b>			
<b>Ancho total:</b>	12 m	<b>Longitud total:</b>	4 m

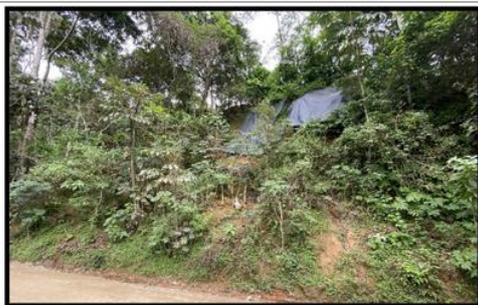
Universidad Nacional de Loja			
Facultad de la Energía, las Industrias y los Recursos Naturales No Renovables			
Carrera de Geología Ambiental y Ordenamiento Territorial			
FICHA DE DESLIZAMIENTOS			
<b>Proyecto:</b>		"Caracterización Geológica-Geotécnica de la vía Portete-La Chuva en el cantón Piñas, provincia de El Oro."	
<b>N° deslizamiento:</b>	7	<b>Código:</b>	D7
<b>Ubicación:</b> Cantón Piñas, provincia de El Oro.			
<b>Coordenadas UTM/WGS84</b> X: 648560 m Y: 9589489 m Z: 1045 m			
<b>Caracterización del movimiento:</b> Deslizamiento			
<b>Tipo de deslizamiento:</b> Rotacional			
<b>Tipo de material:</b> Sapolito de esquistos			
<b>Humedad:</b> Baja			
<b>Estado de actividad:</b> Latente			
<b>Cobertura vegetal:</b> Vegetación predominante de tipo herbácea			
<b>Magnitud:</b>	Grande	Mediano X	Pequeño
<b>Morfometría</b>			
<b>Ancho total:</b>	15 m	<b>Longitud total:</b>	18 m

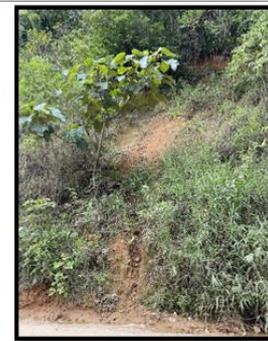
Universidad Nacional de Loja			
Facultad de la Energía, las Industrias y los Recursos Naturales No Renovables			
Carrera de Geología Ambiental y Ordenamiento Territorial			
FICHA DE DESLIZAMIENTOS			
<b>Proyecto:</b>		"Caracterización Geológica-Geotécnica de la vía Portete-La Chuva en el cantón Piñas, provincia de El Oro."	
<b>N° deslizamiento:</b>	8	<b>Código:</b>	D8
<b>Ubicación:</b> Cantón Piñas, provincia de El Oro.			
<b>Coordenadas UTM/WGS84</b> X: 648559 m Y: 9589505 m Z: 1045m			
<b>Caracterización del movimiento:</b> Deslizamiento			
<b>Tipo de deslizamiento:</b> Rotacional			
<b>Tipo de material:</b> Sapolito de esquistos			
<b>Humedad:</b> Baja			
<b>Estado de actividad:</b> Latente			
<b>Cobertura vegetal:</b> Vegetación predominante de tipo herbácea			
<b>Magnitud:</b>	Grande	Mediano X	Pequeño
<b>Morfometría</b>			
<b>Ancho total:</b>	15 m	<b>Longitud total:</b>	18 m

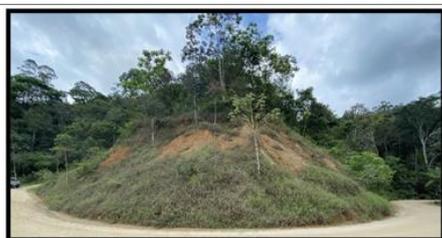
Nº deslizamiento:	9	Código:	D9
Ubicación:	Cantón Piñas, provincia de El Oro.		
Coordenadas UTM/WGS84	X: 648514 m	Y: 9589521 m	Z: 1045 m
Caracterización del movimiento:	Deslizamiento		
Tipo de deslizamiento:	Rotacional		
Tipo de material:	Saprolito de esquistos		
Humedad:	Baja		
Estado de actividad:	Latente		
Cobertura vegetal:	Vegetación predominante de tipo herbácea y arbórea		
Magnitud:	Grande	X	Mediano Pequeño
Morfometría			
Ancho total:	36 m	Longitud total:	14 m

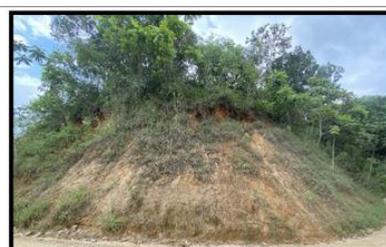
Nº deslizamiento:	10	Código:	D10
Ubicación:	Cantón Piñas, provincia de El Oro.		
Coordenadas UTM/WGS84	X: 648415 m	Y: 9589556 m	Z: 1045 m
Caracterización del movimiento:	Deslizamiento		
Tipo de deslizamiento:	Rotacional		
Tipo de material:	Saprolito de esquistos		
Humedad:	Baja		
Estado de actividad:	Antiguo		
Cobertura vegetal:	Vegetación predominante de tipo herbácea y arbórea		
Magnitud:	Grande	Mediano	X Pequeño
Morfometría			
Ancho total:	20 m	Longitud total:	7 m

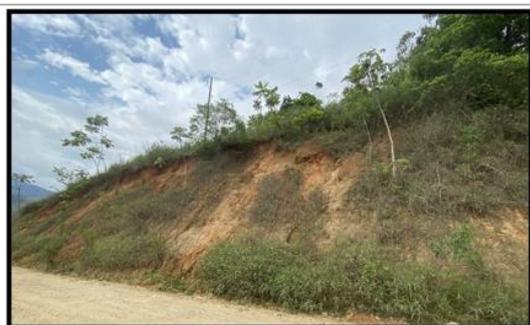
Nº deslizamiento:	11	Código:	D11
Ubicación:	Cantón Piñas, provincia de El Oro.		
Coordenadas UTM/WGS84	X: 648365 m	Y: 9589576 m	Z: 1035 m
Caracterización del movimiento:	Deslizamiento		
Tipo de deslizamiento:	Rotacional		
Tipo de material:	Saprolito de esquistos		
Humedad:	Baja		
Estado de actividad:	Latente		
Cobertura vegetal:	Vegetación predominante de tipo herbácea y arbórea		
Magnitud:	Grande	X	Mediano Pequeño
Morfometría			
Ancho total:	29 m	Longitud total:	6 m

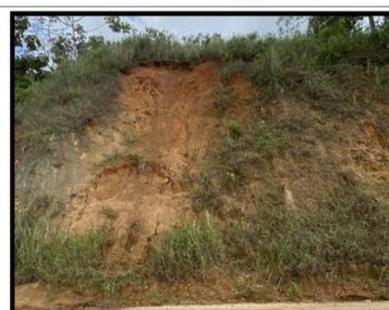
Nº deslizamiento:	12	Código:	D12
Ubicación:	Cantón Piñas, provincia de El Oro.		
Coordenadas UTM/WGS84	X: 648362 m	Y: 9589620 m	Z: 1040 m
Caracterización del movimiento:	Deslizamiento		
Tipo de deslizamiento:	Rotacional		
Tipo de material:	Saprolito de esquistos		
Humedad:	Baja		
Estado de actividad:	Latente		
Cobertura vegetal:	Vegetación predominante de tipo herbácea y arbórea		
Magnitud:	Grande	Mediano	Pequeño X
Morfometría			
Ancho total:	6.5 m	Longitud total:	10 m

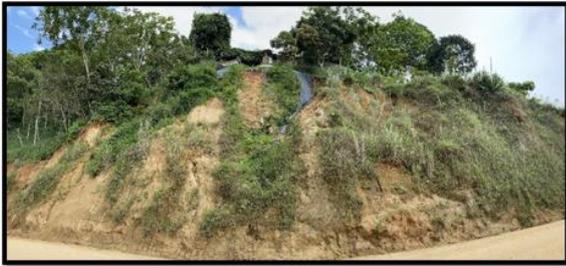
Universidad Nacional de Loja				
Facultad de la Energía, las Industrias y los Recursos Naturales No Renovables				
Carrera de Geología Ambiental y Ordenamiento Territorial				
FICHA DE DESLIZAMIENTOS				
<b>Proyecto:</b> "Caracterización Geológica-Geotécnica de la vía Portete-La Chuva en el cantón Piñas, provincia de El Oro."				
<b>N° deslizamiento:</b>	13	<b>Código:</b>	D13	
<b>Ubicación:</b>	Cantón Piñas, provincia de El Oro.			
<b>Coordenadas UTM/WGS84</b>	<b>X:</b> 648490 m	<b>Y:</b> 9589741 m	<b>Z:</b> 1040 m	
<b>Caracterización del movimiento:</b>	Deslizamiento			
<b>Tipo de deslizamiento:</b>	Rotacional			
<b>Tipo de material:</b>	Saprolito de esquistos			
<b>Humedad:</b>	Media			
<b>Estado de actividad:</b>	Latente			
<b>Cobertura vegetal:</b>	Vegetación predominante de tipo herbácea y arbórea			
<b>Magnitud:</b>	Grande	X	Mediano	Pequeño
<b>Morfometría</b>				
<b>Ancho total:</b>	70 m	<b>Longitud total:</b>	25 m

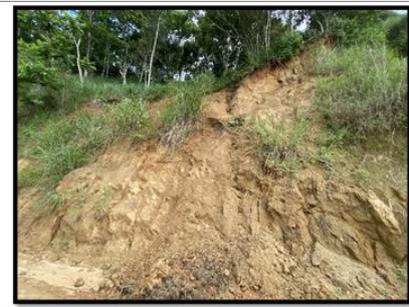
Universidad Nacional de Loja				
Facultad de la Energía, las Industrias y los Recursos Naturales No Renovables				
Carrera de Geología Ambiental y Ordenamiento Territorial				
FICHA DE DESLIZAMIENTOS				
<b>Proyecto:</b> "Caracterización Geológica-Geotécnica de la vía Portete-La Chuva en el cantón Piñas, provincia de El Oro."				
<b>N° deslizamiento:</b>	14	<b>Código:</b>	D14	
<b>Ubicación:</b>	Cantón Piñas, provincia de El Oro.			
<b>Coordenadas UTM/WGS84</b>	<b>X:</b> 648490 m	<b>Y:</b> 9589741 m	<b>Z:</b> 1040 m	
<b>Caracterización del movimiento:</b>	Deslizamiento			
<b>Tipo de deslizamiento:</b>	Rotacional			
<b>Tipo de material:</b>	Saprolito de esquistos			
<b>Humedad:</b>	Media			
<b>Estado de actividad:</b>	Latente			
<b>Cobertura vegetal:</b>	Vegetación predominante de tipo herbácea y arbórea			
<b>Magnitud:</b>	Grande	X	Mediano	Pequeño +
<b>Morfometría</b>				
<b>Ancho total:</b>	24 m	<b>Longitud total:</b>	8 m

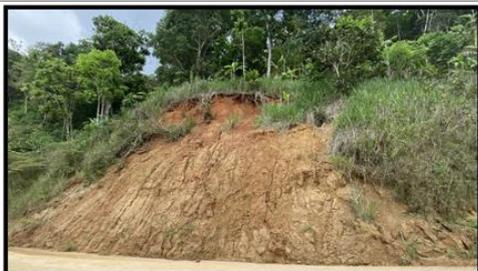
Universidad Nacional de Loja				
Facultad de la Energía, las Industrias y los Recursos Naturales No Renovables				
Carrera de Geología Ambiental y Ordenamiento Territorial				
FICHA DE DESLIZAMIENTOS				
<b>Proyecto:</b> "Caracterización Geológica-Geotécnica de la vía Portete-La Chuva en el cantón Piñas, provincia de El Oro."				
<b>N° deslizamiento:</b>	15	<b>Código:</b>	D15	
<b>Ubicación:</b>	Cantón Piñas, provincia de El Oro.			
<b>Coordenadas UTM/WGS84</b>	<b>X:</b> 648484 m	<b>Y:</b> 9589732 m	<b>Z:</b> 1040 m	
<b>Caracterización del movimiento:</b>	Deslizamiento			
<b>Tipo de deslizamiento:</b>	Rotacional			
<b>Tipo de material:</b>	Saprolito de esquistos			
<b>Humedad:</b>	Baja			
<b>Estado de actividad:</b>	Latente			
<b>Cobertura vegetal:</b>	Vegetación predominante de tipo herbácea y arbórea			
<b>Magnitud:</b>	Grande	X	Mediano	Pequeño
<b>Morfometría</b>				
<b>Ancho total:</b>	26 m	<b>Longitud total:</b>	16 m

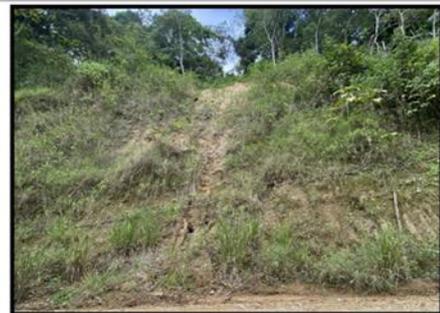
Universidad Nacional de Loja				
Facultad de la Energía, las Industrias y los Recursos Naturales No Renovables				
Carrera de Geología Ambiental y Ordenamiento Territorial				
FICHA DE DESLIZAMIENTOS				
<b>Proyecto:</b> "Caracterización Geológica-Geotécnica de la vía Portete-La Chuva en el cantón Piñas, provincia de El Oro."				
<b>N° deslizamiento:</b>	16	<b>Código:</b>	D16	
<b>Ubicación:</b>	Cantón Piñas, provincia de El Oro.			
<b>Coordenadas UTM/WGS84</b>	<b>X:</b> 648495 m	<b>Y:</b> 9589796 m	<b>Z:</b> 1030 m	
<b>Caracterización del movimiento:</b>	Deslizamiento			
<b>Tipo de deslizamiento:</b>	Rotacional			
<b>Tipo de material:</b>	Saprolito de Riolita			
<b>Humedad:</b>	Baja			
<b>Estado de actividad:</b>	Latente			
<b>Cobertura vegetal:</b>	Vegetación predominante de tipo herbácea y arbórea			
<b>Magnitud:</b>	Grande	X	Mediano	Pequeño
<b>Morfometría</b>				
<b>Ancho total:</b>	5 m	<b>Longitud total:</b>	10 m

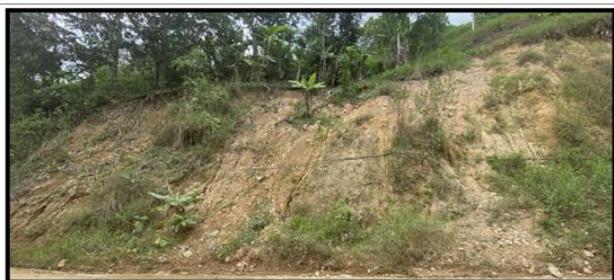
Universidad Nacional de Loja			
Facultad de la Energía, las Industrias y los Recursos Naturales No Renovables			
Carrera de Geología Ambiental y Ordenamiento Territorial			
FICHA DE DESLIZAMIENTOS			
Proyecto:	"Caracterización Geológica-Geotécnica de la vía Portete-La Chuva en el cantón Piñas, provincia de El Oro."		
N° deslizamiento:	17	Código:	D17
Ubicación:	Cantón Piñas, provincia de El Oro.		
Coordenadas UTM/WGS84	X: 648397 m	Y: 9589853 m	Z: 1020 m
Caracterización del movimiento:	Deslizamiento		
Tipo de deslizamiento:	Rotacional		
Tipo de material:	Saprolito de Riolita		
Humedad:	Baja		
Estado de actividad:	Latente		
Cobertura vegetal:	Vegetación predominante de tipo herbácea y arbórea		
Magnitud:	Grande	X	Mediano Pequeño
Morfometría			
Ancho total:	5 m	Longitud total:	10 m

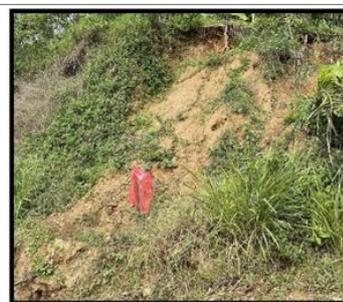
Universidad Nacional de Loja			
Facultad de la Energía, las Industrias y los Recursos Naturales No Renovables			
Carrera de Geología Ambiental y Ordenamiento Territorial			
FICHA DE DESLIZAMIENTOS			
Proyecto:	"Caracterización Geológica-Geotécnica de la vía Portete-La Chuva en el cantón Piñas, provincia de El Oro."		
N° deslizamiento:	18	Código:	D18
Ubicación:	Cantón Piñas, provincia de El Oro.		
Coordenadas UTM/WGS84	X: 648351 m	Y: 9589896 m	Z: 1015 m
Caracterización del movimiento:	Deslizamiento		
Tipo de deslizamiento:	Rotacional		
Tipo de material:	Saprolito de Riolita		
Humedad:	Baja		
Estado de actividad:	Latente		
Cobertura vegetal:	Vegetación predominante de tipo herbácea		
Magnitud:	Grande	X	Mediano Pequeño
Morfometría			
Ancho total:	6 m	Longitud total:	8 m

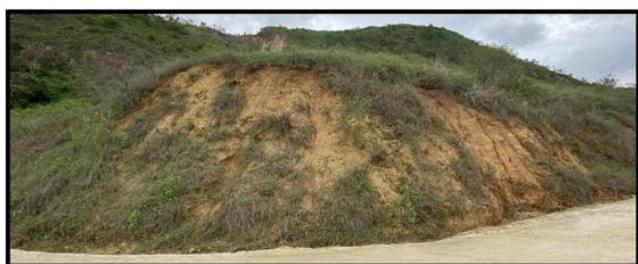
Universidad Nacional de Loja			
Facultad de la Energía, las Industrias y los Recursos Naturales No Renovables			
Carrera de Geología Ambiental y Ordenamiento Territorial			
FICHA DE DESLIZAMIENTOS			
Proyecto:	"Caracterización Geológica-Geotécnica de la vía Portete-La Chuva en el cantón Piñas, provincia de El Oro."		
N° deslizamiento:	19	Código:	D19
Ubicación:	Cantón Piñas, provincia de El Oro.		
Coordenadas UTM/WGS84	X: 648427 m	Y: 9590252 m	Z: 985 m
Caracterización del movimiento:	Deslizamiento		
Tipo de deslizamiento:	Rotacional		
Tipo de material:	Saprolito de Riolita		
Humedad:	Baja		
Estado de actividad:	Latente		
Cobertura vegetal:	Vegetación predominante de tipo herbácea		
Magnitud:	Grande	X	Mediano Pequeño
Morfometría			
Ancho total:	38 m	Longitud total:	7.2 m

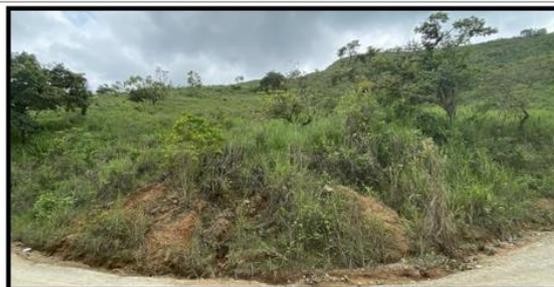
Universidad Nacional de Loja			
Facultad de la Energía, las Industrias y los Recursos Naturales No Renovables			
Carrera de Geología Ambiental y Ordenamiento Territorial			
FICHA DE DESLIZAMIENTOS			
Proyecto:	"Caracterización Geológica-Geotécnica de la vía Portete-La Chuva en el cantón Piñas, provincia de El Oro."		
N° deslizamiento:	20	Código:	D20
Ubicación:	Cantón Piñas, provincia de El Oro.		
Coordenadas UTM/WGS84	X: 648905 m	Y: 9590421 m	Z: 995 m
Caracterización del movimiento:	Deslizamiento		
Tipo de deslizamiento:	Rotacional		
Tipo de material:	Saprolito de Riolita		
Humedad:	Baja		
Estado de actividad:	Latente		
Cobertura vegetal:	Vegetación predominante de tipo herbácea		
Magnitud:	Grande	X	Mediano Pequeño
Morfometría			
Ancho total:	90 m	Longitud total:	175 m
