**Universidad Nacional de Loja**  
**Facultad de la Energía, las Industrias  
y los Recursos Naturales no Renovables**

**“Estudio Geológico - Geotécnico del Crucero principal Gaby, para la construcción de la Chimenea de Ventilación 240 desde el nivel 1210 hacia la superficie, en la concesión minera Narcisca Sarango, Código: 690680”.**

Trabajo de Titulación, previo a la obtención del título de Ingeniero en Geología Ambiental y Ordenamiento Territorial

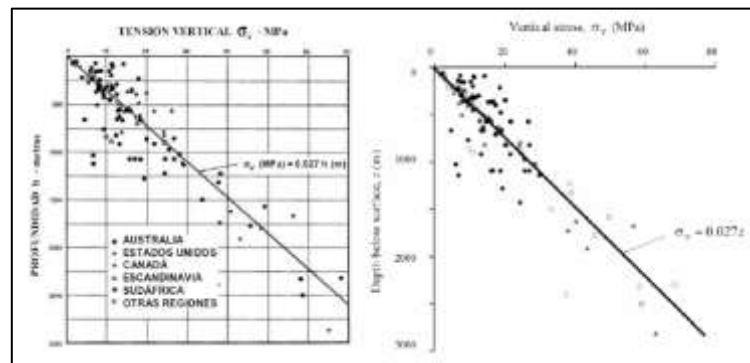
**Figura 4:** Tensión vertical en función de la profundidad, a partir de medidas del campo tensional natural “in situ”).

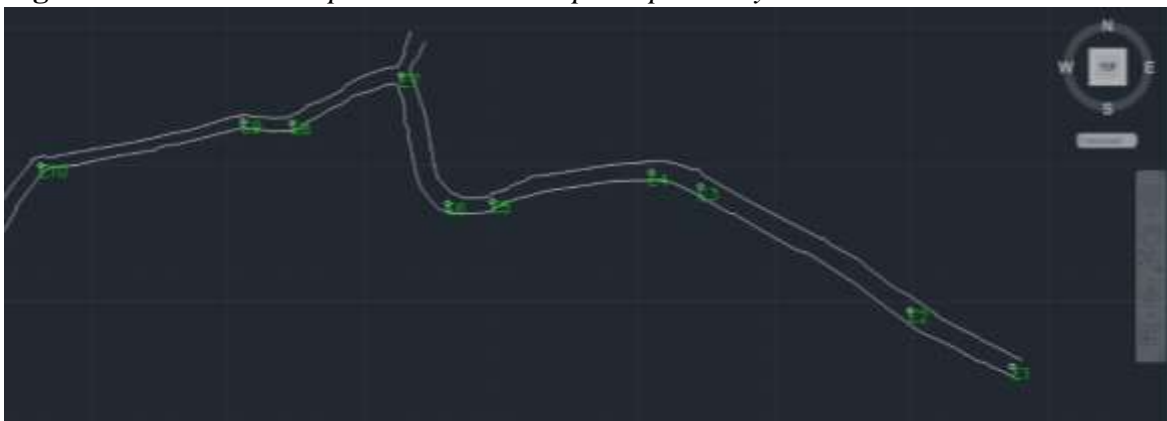
Una vez terminado el levantamiento topográfico, la información fue descargada del equipo y procesada en el software AutoCAD Civil 3D, aquí se introdujo los puntos medidos en campo, y se generó un modelo topográfico previo de la mina.

**Figura 15.** Presentación previa del crucero principal Gaby

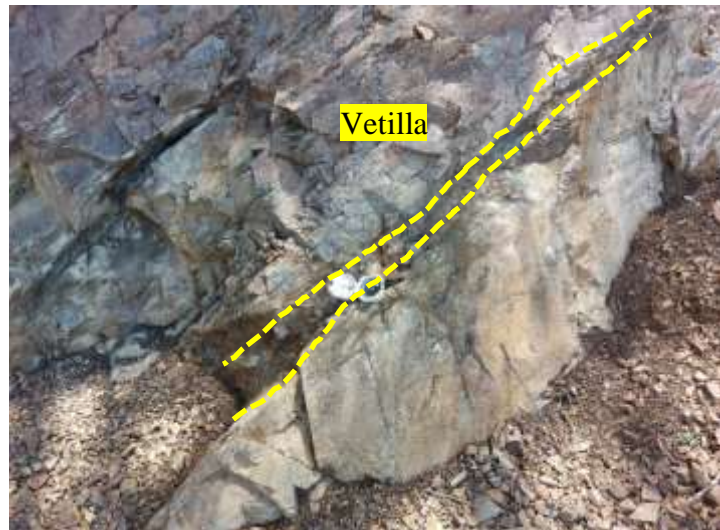
En el punto AE1 (UTM: 637722.56, 9507250.79,1214.75) se observa claro ejemplo de este tipo de roca (ver figura 30), caracterizada por sus tonalidades grises a verdosas y claras, esta última causada por la meteorización; en algunos puntos donde se encuentra diaclasada o lajada, se puede encontrar vetillas rellenas de cuarzo y arcilla, esta última como producto de alteración.

**Figura 30.** Afloramiento de andesita porfirítica, con presencia de diaclasas rellenas

*Nota:* Pequeñas vetillas, formadas en su mayoría por Qz, Plagioclasas

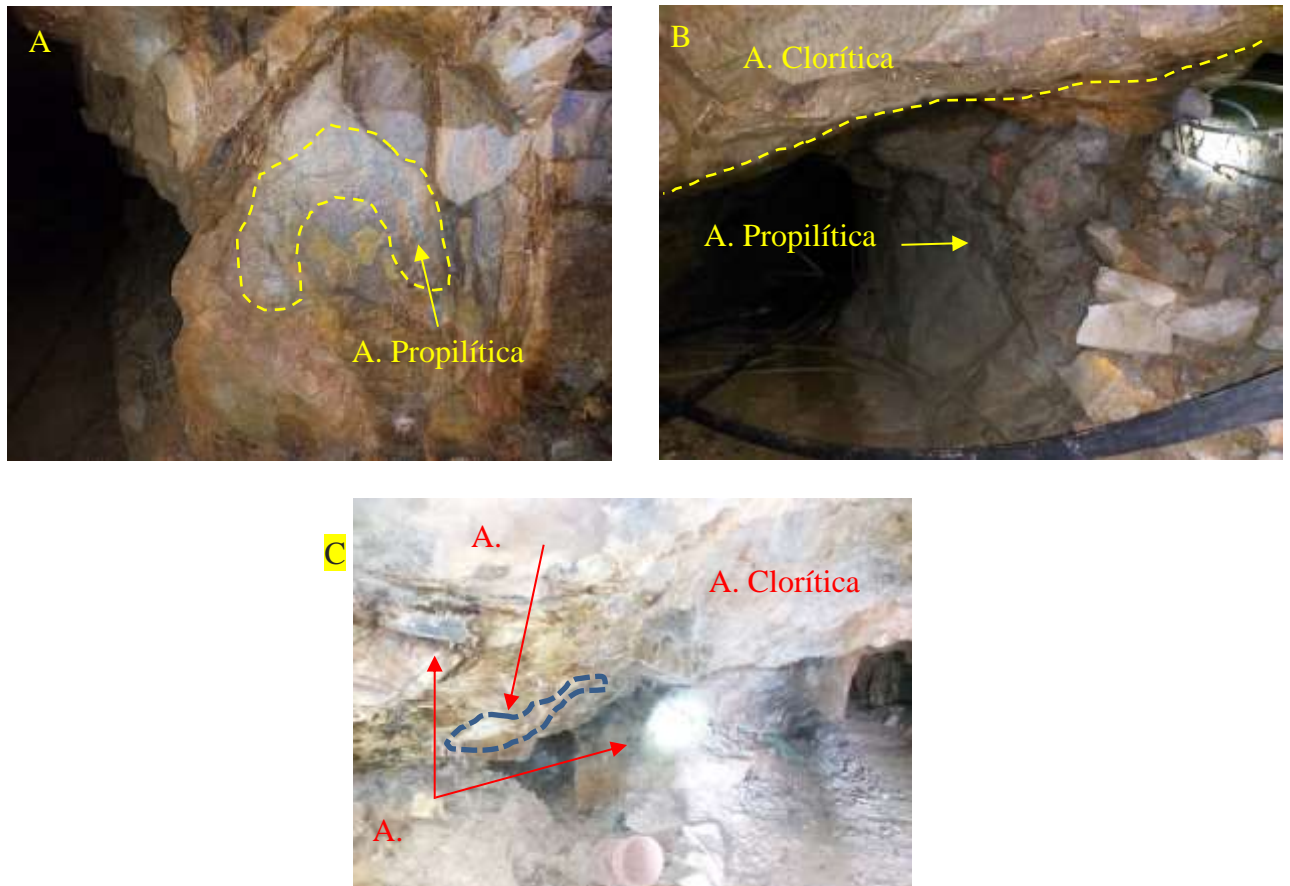
**Figura 33.** Alteraciones de la roca, interior mina

*Nota:* En la figura C), se puede apreciar los tres tipos alteración presentes en la roca, en este caso tonalidad de la roca blanca comprende al tipo sericítica, la verdosa intensa es propilítica y la arcilla a la clorítica.

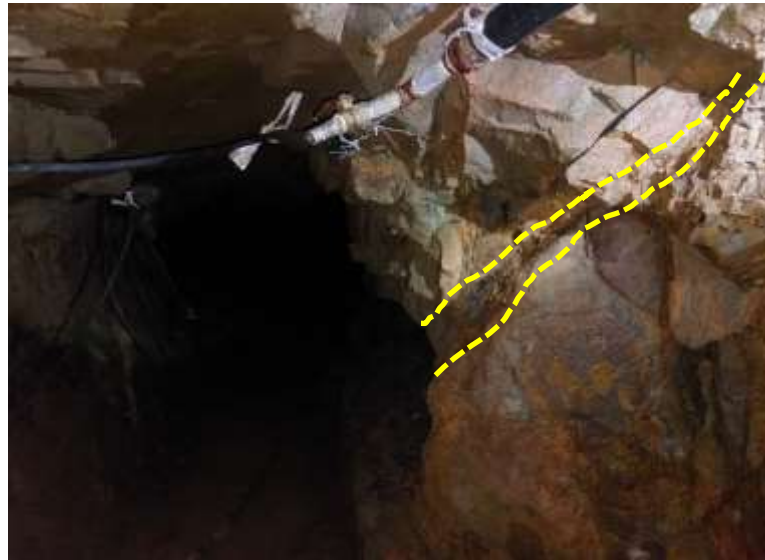
El crucero Gaby, es atravesada por varias estructuras menores, pero la más importante es la falla/veta Anita (UTM: 637665.82, 9507270.70), la cual posee una mineralización de cuarzo con sulfuros, e impregnaciones de Au en la roca encajante, además, comprende un sistema de vetillas rellenas con material arcilloso.

**Figura 35. Veta Anita**

*Nota: veta con textura crustiforme, con potencia de 0.25 m*

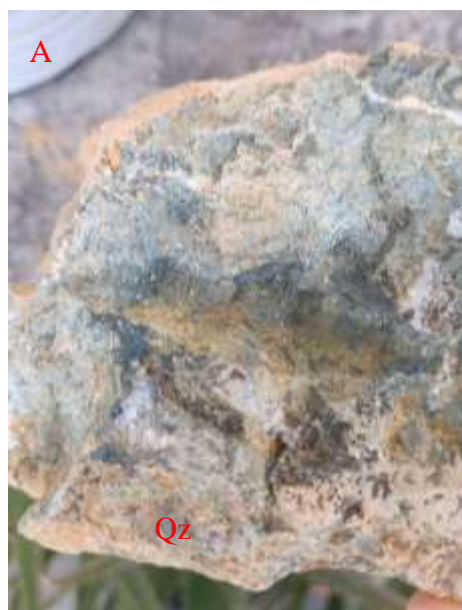
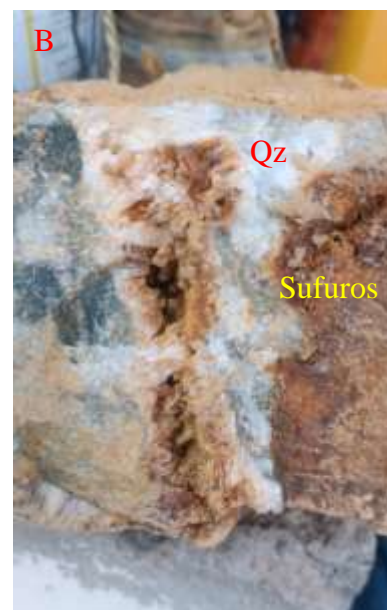
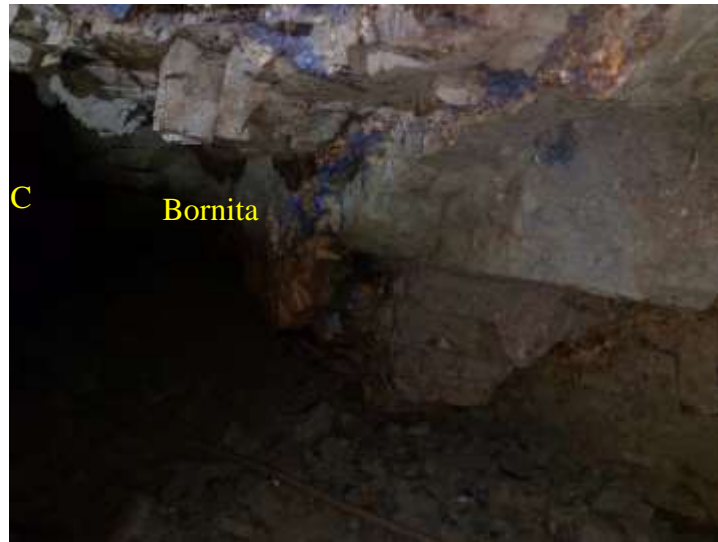
**Figura 36. Veta Anita y minerales asociados**

*Nota:* Se puede observar en A, B, como el cuarzo cristalino y lechoso es el mineral que mayor porcentaje ocupa en la muestra, hasta forma cristales no muy desarrollados, mientras que, en C, se tiene Bornita y óxidos de hierro.

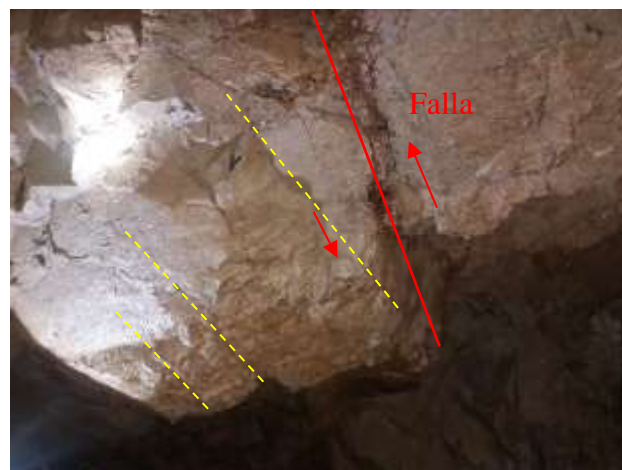
Se identificó varias fallas de importancia menor, todas son del tipo inversa, pero en superficie no fueron posible corroborarlas ya que no afloran o el intemperismo las oculta. En el punto UTM 637672.12, 9507259.06; se puede observar claramente este tipo de estructura, tienen una dirección preferencial NW-SE con el buzamiento hacia el Oeste, con una inclinación de 60°, se encuentra rellena de roca molida y arcilla con presencia de alteración.

**Figura 37.** Falla normal identificada en campo

Aunque la roca es atravesada por una falla, la cohesión que tiene soporta claramente este fenómeno, lo que se puede observar es como paralelo a la falla se forman diaclasas en la misma dirección de la estructura producto de la formación de la misma.

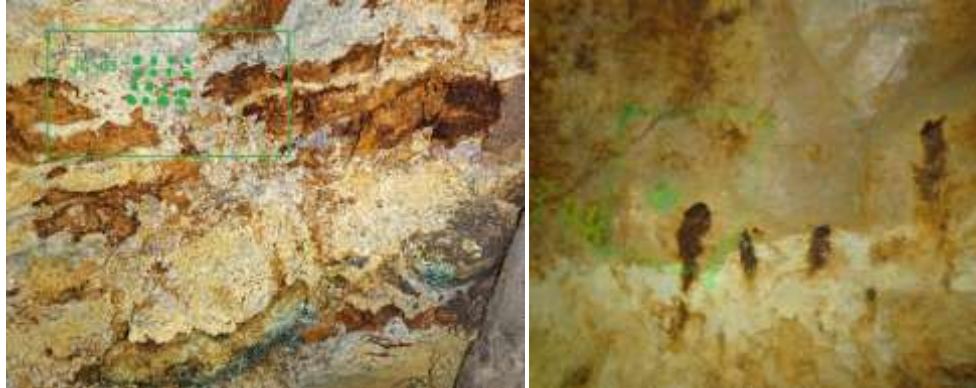
**Figura 35:** Muestra, de izquierda a derecha, la apariencia de 2 estaciones con distinta calidad geotécnica: mala (JC -2 Crucero Gaby) y una de calidad regular

*Nota: En la figura del lado izquierdo, se Fuente: la oxidación y humedad, que hace que la roca se deteriore más rápido y se vuelva incompetente.*

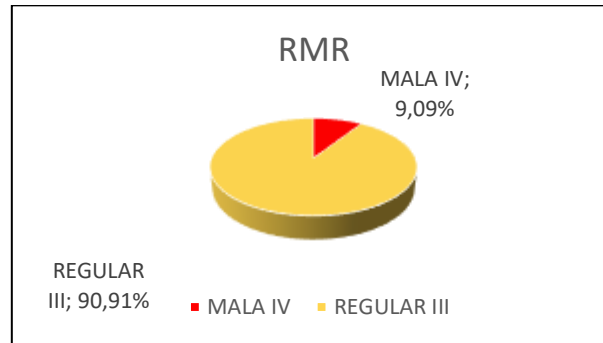
**Figura 37:** Porcentajes de la clasificación RMR

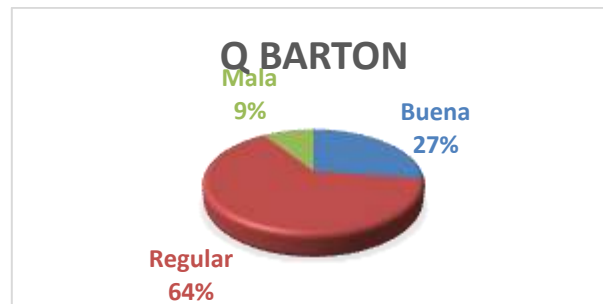
**Figura 38:** Porcentajes de la clasificación de Barton

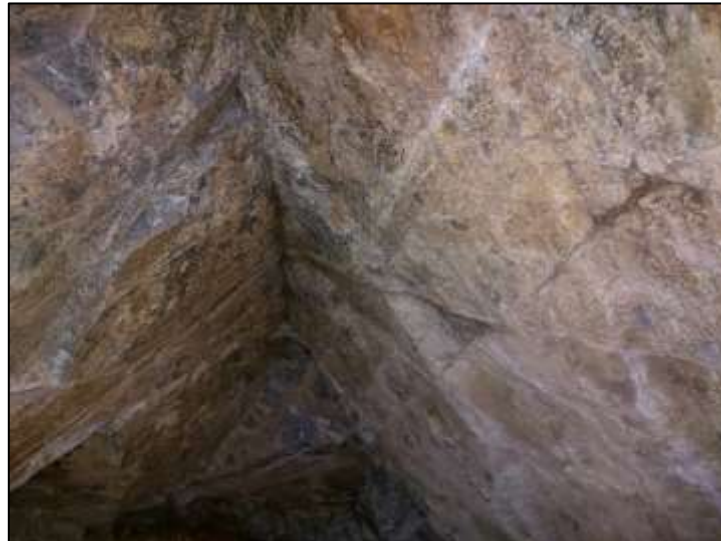
**Figura 40:** Desprendimiento de roca tipo cuña

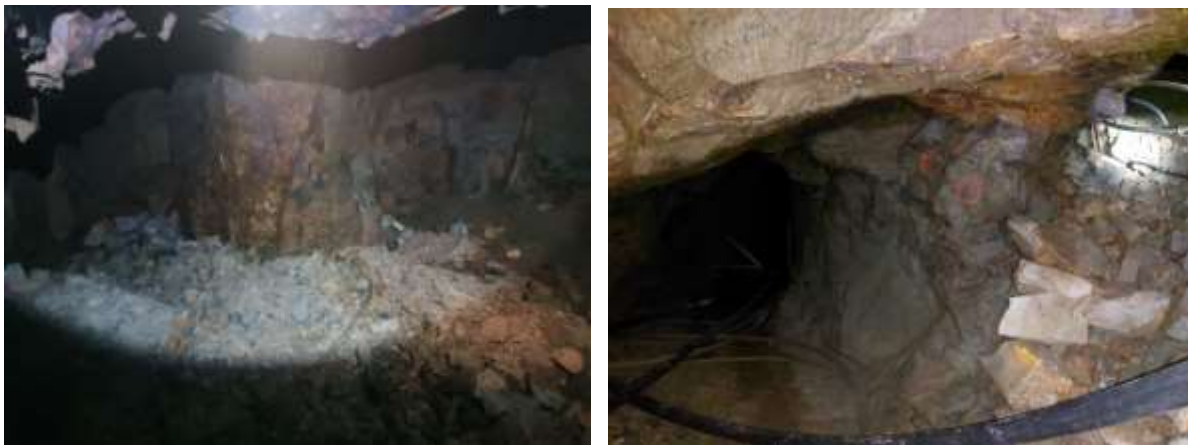
**Figura 42:** a. Cámara y b. pilar desgastado

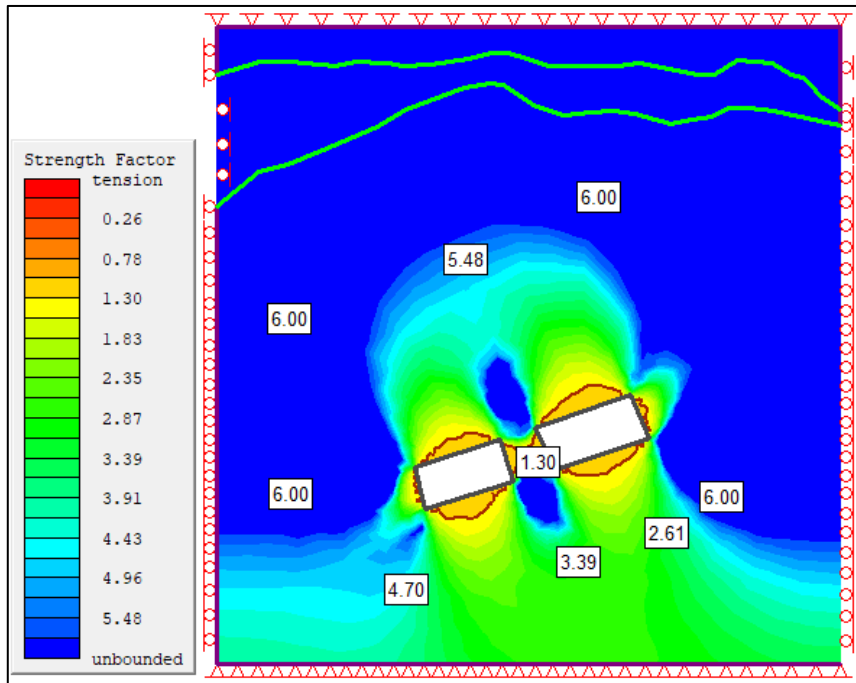
**Figura 43:** Modelamiento – factor de resistencia

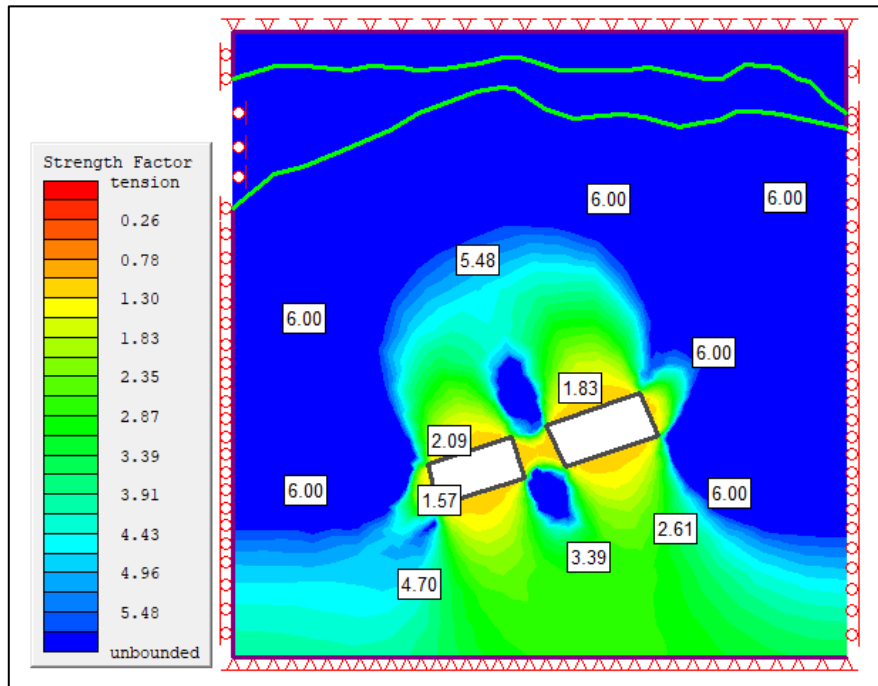
**Figura 44:** Modelamiento – factor de resistencia

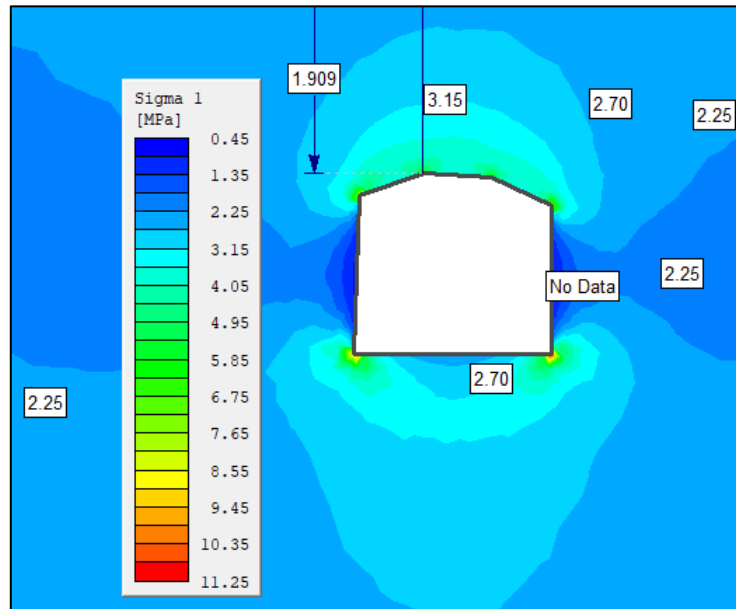
**Figura 45:** Modelamiento – factor de resistencia en estación geotécnica JC/10

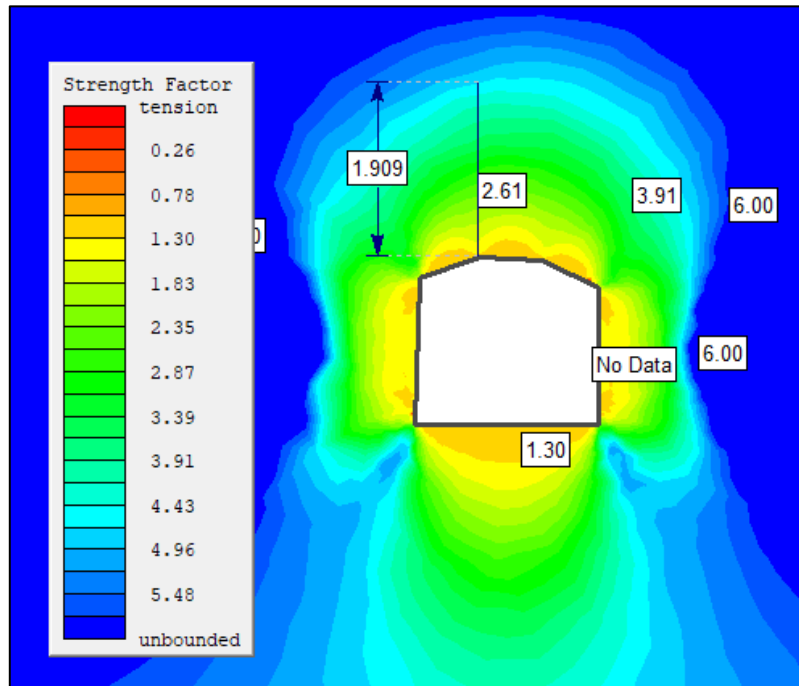
**Figura 46:** Modelamiento – factor de resistencia/ JC-10

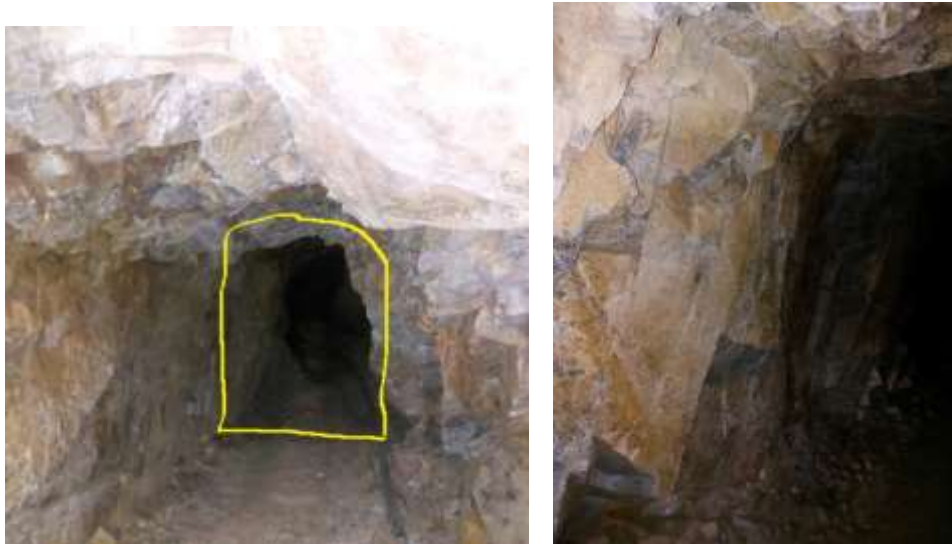
**Figura 47:** Contorno de excavación en el sector JC-10, cruceo Gaby

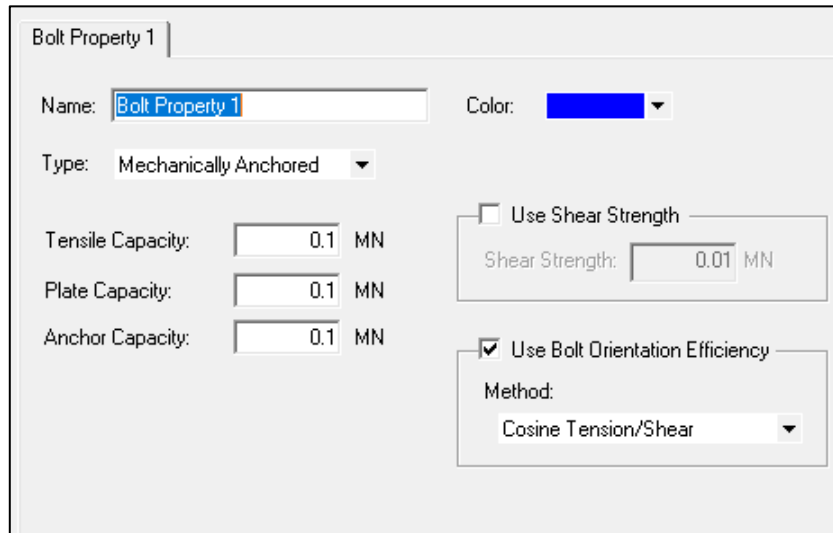
**Figura 48:** Propiedades de bulones utilizados para estabilizar el sector JC-10, cruceo Gaby
