UNIVERSIDAD NACIONAL DE LOJA

**MAESTRÍA EN CONSTRUCCIÓN CIVIL EN
DESARROLLO SUSTENTABLE**

**“IDENTIFICACIÓN DE LAS FALLAS ESTRUCTURALES MÁS
COMUNES EN VIVIENDAS DE INTERÉS SOCIAL
EMPLAZADAS EN LOS BARRIOS PERIFÉRICOS DE LA
CIUDAD DE LOJA AFECTADAS POR EL INVIERNO DEL
2012 PARA SU ESTUDIO Y EVALUACIÓN”.**

Dng. Ramiro Vicente Guarnizo Valdivieso

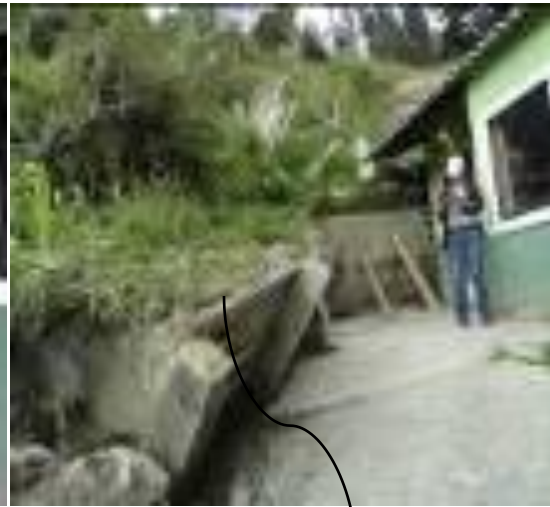
Muro apuntalado en la columna de la vivienda y evitar de esta manera la fuerza horizontal que genera el deslizamiento del muro de sostenimiento.

No se diseñó correctamente el muro de sostenimiento y volcó por presión del material proveniente del talud. El material del talud por efecto de absorción de agua de lluvia gano en volumen y peso lo que origino el desequilibrio deslizando por su cara y presionando el muro.

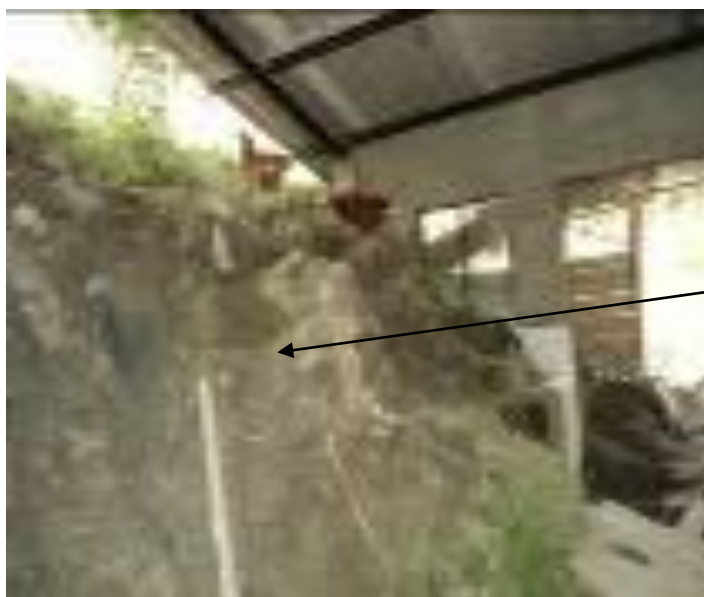
Foto Nro. 4.- Suelo que colapso la mampostería.

Material proveniente del deslizamiento del talud que derroco la mampostería de la vivienda.

Como resultado de la investigación se ha determinado 11 casos de afectaciones de vivienda por errores de diseño y construcción de viviendas. En las fotografías se visualiza que la vivienda se ha emplazado cerca del talud adyacente, y, el muro de sostenimiento no ha sido diseñado al volcamiento como lo sugiere la técnica de cimentaciones. Como resultado de estos errores ha colapsado la mampostería de ladrillo que compone la vivienda.

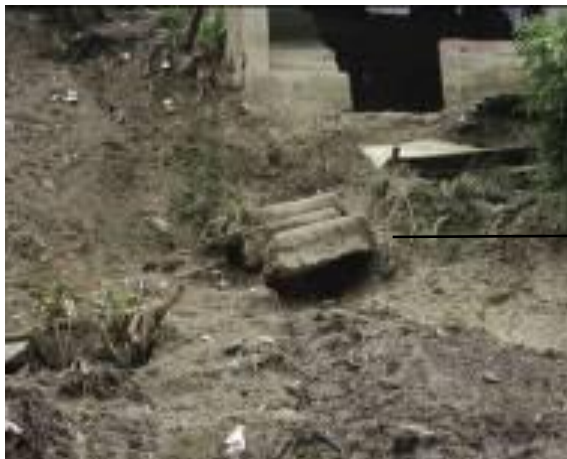
Foto Nro. 6.- Vivienda afectada por flujo de lodos o colada de barro.

Parte de la vivienda que colapso por el flujo de lodos producto de las lluvias acaecidas en el sector.

Ubicación: Coordenadas X= 17 M 700656 Y= 9551640, Barrio Capulí; Cantón Loja, Provincia de Loja, Propietario Robert López.

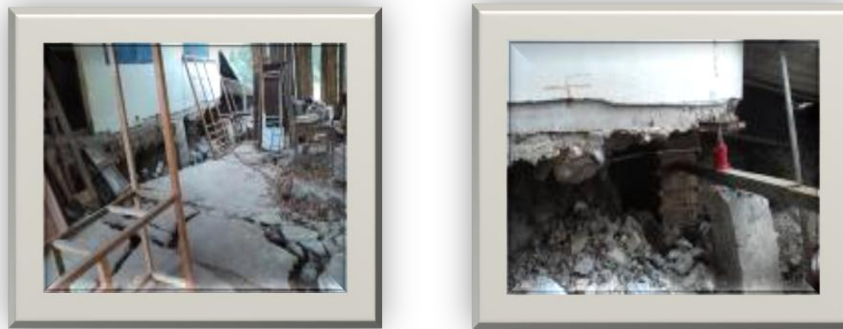
Foto Nro. 14.- Asentamiento diferencial

Asentamiento total del orden de los 12 cm. Ubicación: Coordenadas X= 17 M 697831 Y= 9559366, Barrio Borja; Cantón Loja, Provincia de Loja- Asentamiento diferencial de las columnas posteriores de la vivienda con respecto a las columnas centrales del orden de los 8 cm no se ha generado aun la distorsión angular y la inclinación debido a la sustentabilidad de la estructura con el gato hidráulico que se observa en la fotografía.

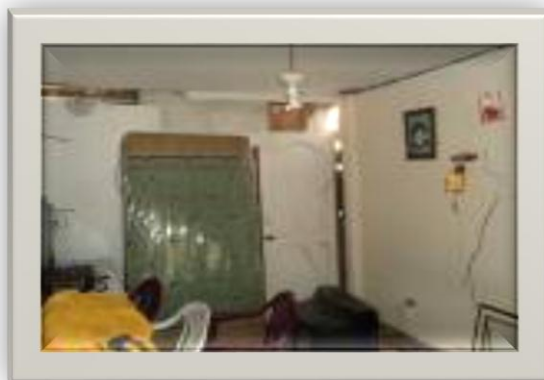
Foto Nro. 15.- Falta de chicotes entre la columna y mampostería de ladrillo

Ubicación: Barrio Borja Bajo a la entrada; Parroquia Sucre; Cantón Loja, Provincia de Loja. Propietaria, Melva Rey.

Falta de chicotes que rigidicen la columna de hormigón armado y la mampostería de ladrillo, entre mamposterías se debe cuidar que exista la trabe denominado soga.

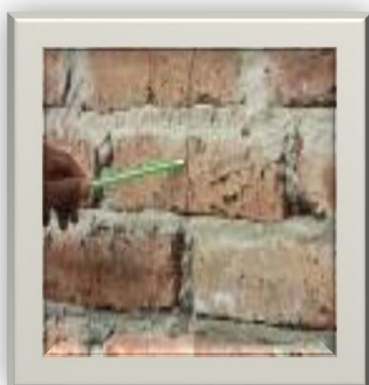
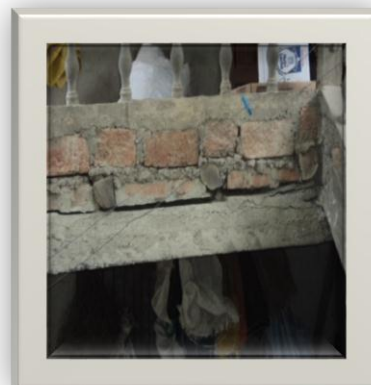
Foto Nro. 16.- Fisuras por retracción del mortero

Retracción.- Si los morteros preparados para construir una mampostería son muy gruesos y ricos en cemento se producen fuertes retracciones de fraguado que en algunos casos pueden llegar a romper los ladrillos, o producir fisuras.

Ubicación: Barrio Dos Puentes vía que conduce a Malacatos; Parroquia San Sebastián; Cantón Loja, Provincia de Loja.

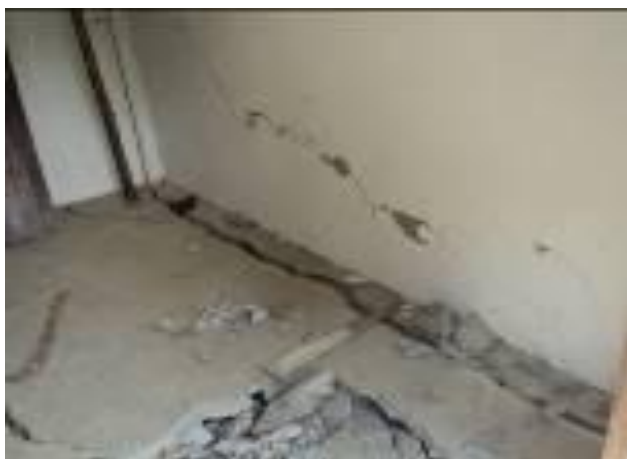
Foto Nro. 19.- El suelo de cimentación del piso por hidratación aumentó de volumen ejerciendo una presión hacia arriba de 4 Kg/cm², este empuje supera el generado por los muros y pisos, por aumento de hidratación y disminución el suelo aumenta y disminuye en su volumen, colapsando la capa de hormigón que compone el piso.

Ubicación: Barrio Chontacruz, X= 697418 Y= 556140. Propietario José Armijos.

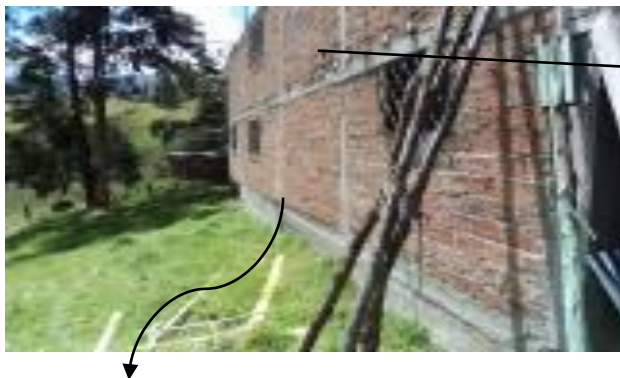
Foto Nro. 22.- Muro de mampostería pandeado por carga distribuida.

Muro de mampostería de ladrillo pandeado.

Mampostería de ladrillo desplazado del eje de cimentación en 3 cm en su punto más alejado.

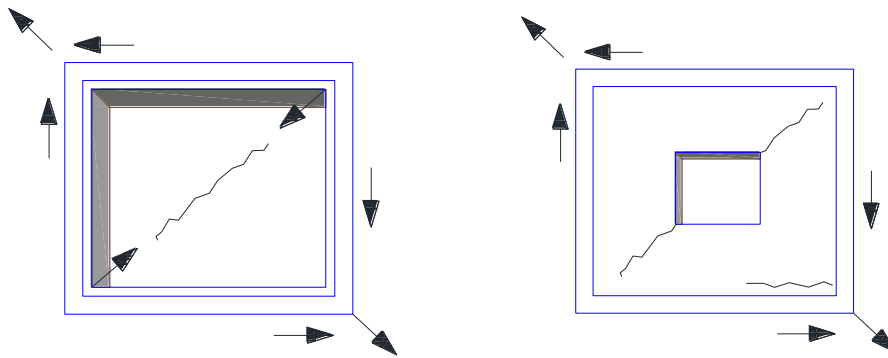
Diagrama 12.- Esfuerzos de tracción y compresión

Si la adherencia entre viga y columna o muros no es suficiente los esfuerzos tangenciales pueden producir otras fisuras como en el diagrama 12.

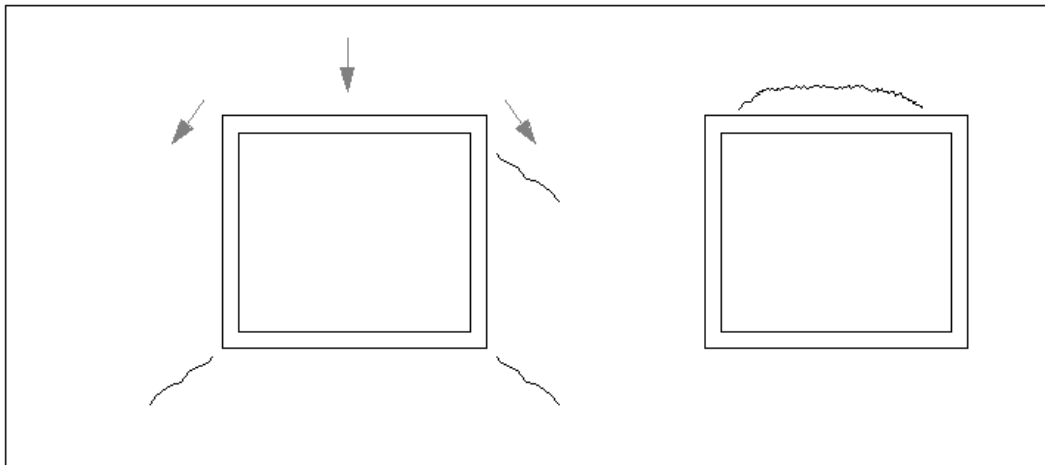
Diagrama Nro. 13. Grietas en aberturas.

Aberturas.- Las aberturas (puertas y ventanas) debilitan el muro porque las cargas verticales que actúan sobre el dintel no son transmitidas al suelo por este paño sino por los paños laterales generándose esfuerzos diferenciales que pueden originar grietas como las

indicadas en el diagrama 14. Muchas ocasiones la deformación del dintel es importante, la resistencia a la tracción de la mampostería es superada ocasionando rajaduras en forma de arco.

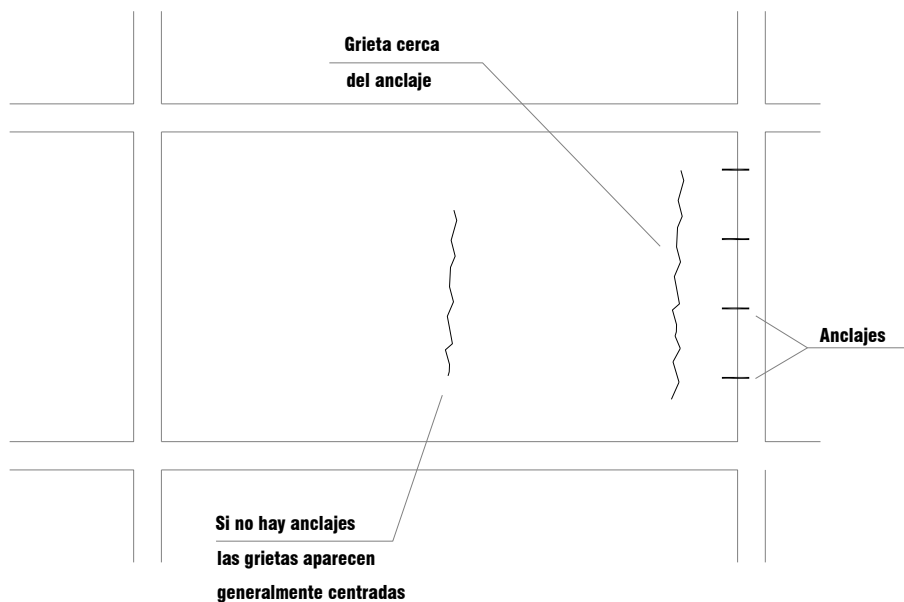
Diagrama Nro. 14.- Grietas por contracción térmica.

Las grietas por contracción térmica.- Al enfriarse un muro se contrae siendo sometido a un esfuerzo de tracción. Estas grietas son generalmente verticales, si bien la contracción es uniforme en todas las direcciones, el peso propio de la estructura contrarresta la deformación en sentido vertical. La ubicación de las grietas puede variar según las condiciones del vínculo lateral. Si hay anclajes en sus extremos las grietas aparecen cerca de los mismos, si no hay anclajes aparecen más o menos centradas. Diagrama Nro. 14.

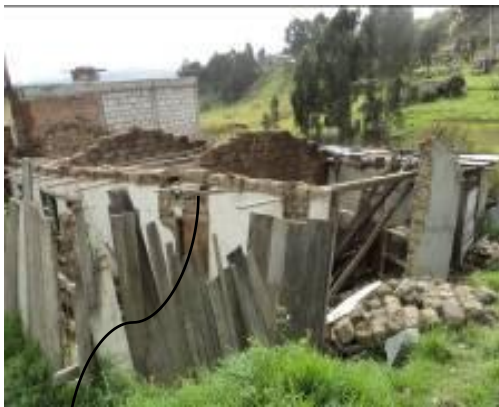
Muro de adobe que soportó la cubierta de teja.

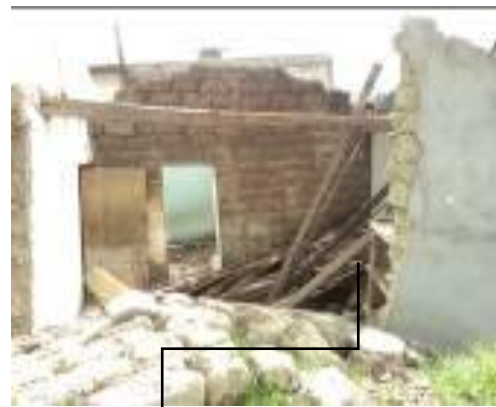
Colapso de la pared de adobe por tensión, generada por asentamiento diferencial de la cimentación

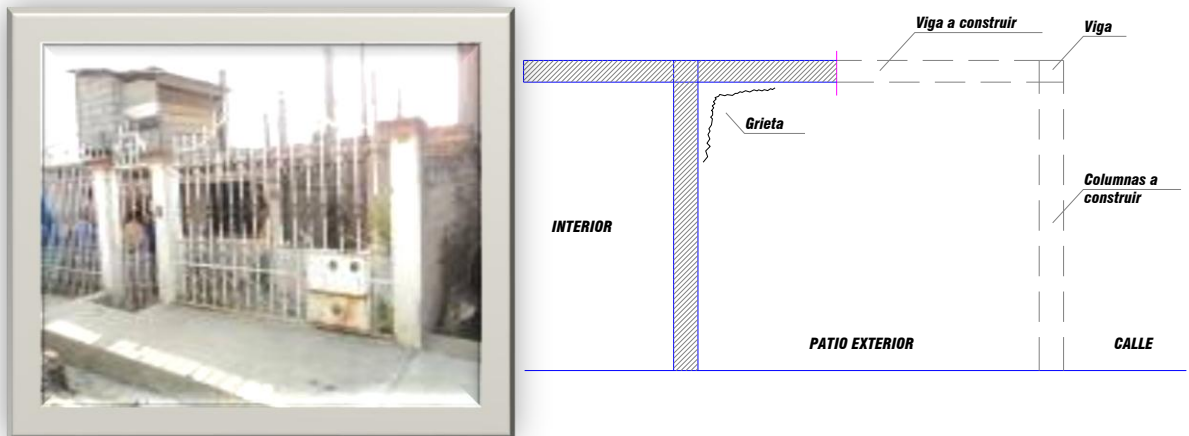
FALLA TIPO 2. FALLA DE CERRAMIENTO DE UNA VIVIENDA POR CARECER DE ELEMENTOS DE REFORZAMIENTO.

FOTO 33.- FALLA EN MAMPOSTERÍA DE CERRAMIENTO

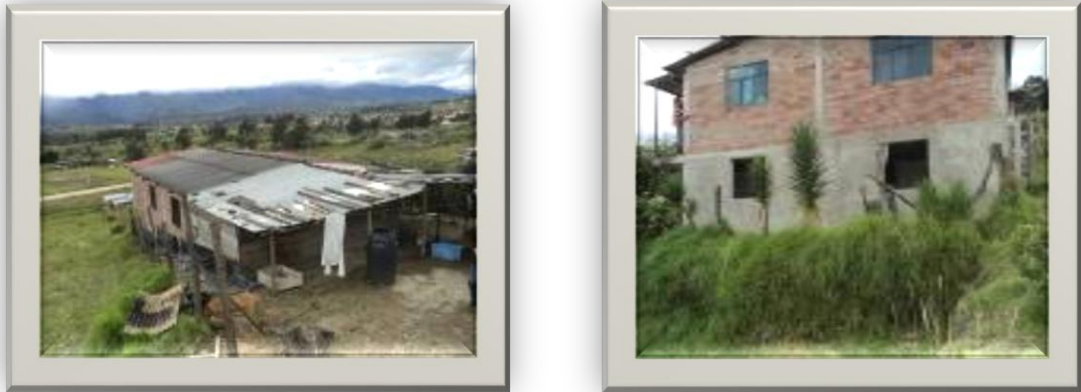
UBICACIÓN: Cantón Loja, Parroquia Sucre, Barrio Plateado Bajo (Entrando por la feria del ganado y a 300 mts. al occidente por la calle las orquídeas); Coordenadas X= 17M 695662 Y= 9558792.

FALLA TIPO 3. VIVIENDAS UNIFAMILIARES SIN VIGAS Y CADENAS SUPERIORES CON TECHO LIVIANO FLEXIBLE.

SUBTIPO DE FALLA: Construcción de viviendas con mampostería no confinada.

FOTO 34: VIVIENDA UNIFAMILIAR CON MAMPOSTERÍA DE LADRILLO NO CONFINADA.

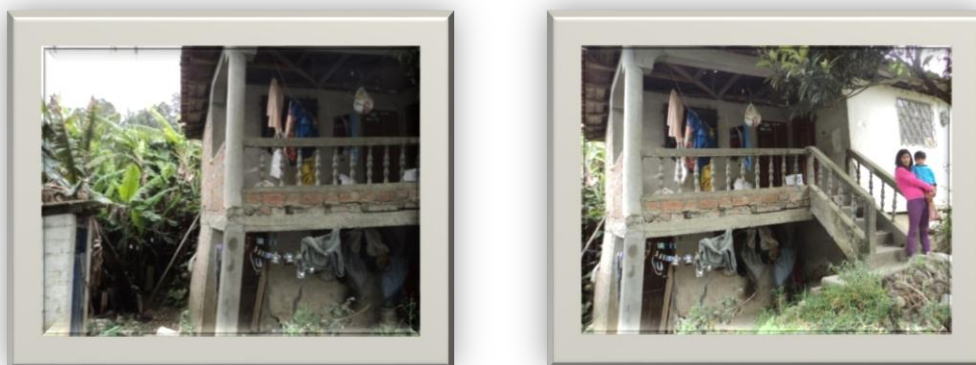
UBICACIÓN: Cantón Loja, Parroquia El Valle, Barrio Virgen Pamba por la vía que conduce a Huancapamba; Coordenadas X= 17M 699085 Y= 9564057.

SUBTIPO DE FALLA.-Tracción Diagonal.

FOTO 35: VIVIENDA AFECTADA POR TRACCION DIAGONAL.

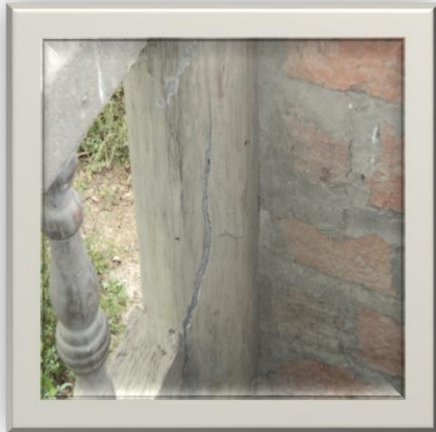
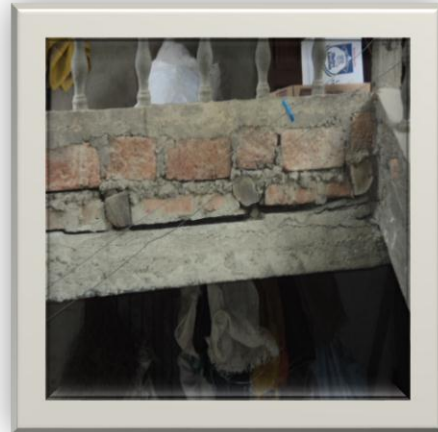
Foto 35.2.- Fisuras de 1 cm en la base de la columna superior y abertura de la base de mampostería de ladrillo en 3 cm y la losa de hormigón armado como consecuencia de la flexión que genera la tracción diagonal.

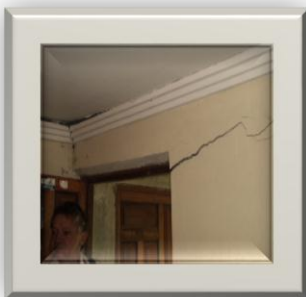
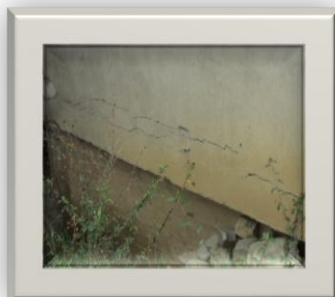
Foto 35.3.- Desplazamiento en 3 cm de la cimentación y mampostería de ladrillo de la fachada lateral; grietas verticales y horizontales de 3 cm como consecuencia de los cortantes producidos por el efecto del desplazamiento del apoyo de la columna exterior, desplazamiento que supera el límite elástico de algunos elementos estructurales

CAUSAS DE LA PATOLOGÍA.- Las principales causas que han provocado el pandeo de la columna y las grietas en el nudo de unión de viga y columna son debidas a la interrelación entre la cimentación y la estructura de hormigón armado que compone la fachada principal de la vivienda provocado por los movimientos diferenciales del orden de los 10 cm que se han provocado por apoyos de la cimentación sobre materiales sobresaturados.

1.- Canalizar las aguas provenientes de lluvias y de escorrentías de terrenos colindantes, evitando la filtración de las mismas hacia el suelo de cimentación de la vivienda instalando los correspondientes drenajes.

2.- apuntalar firmemente la viga que concurre a la columna afectada por el asentamiento diferencial.

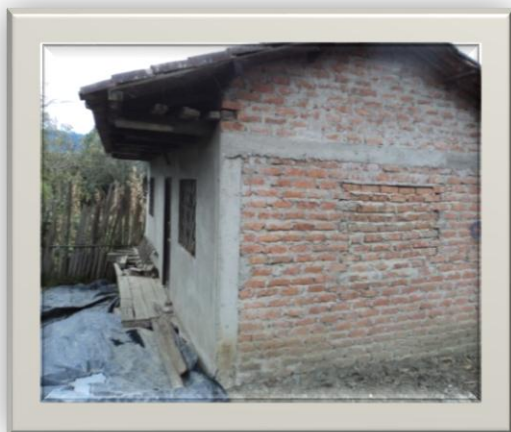
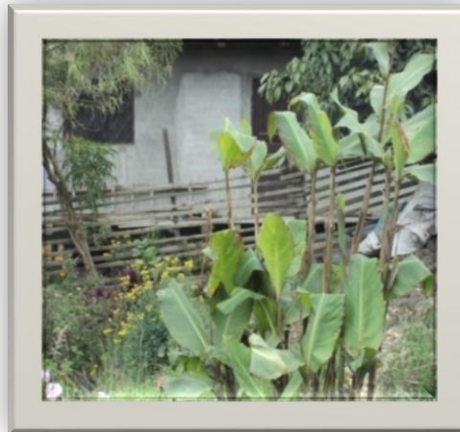
UBICACIÓN: Cantón Loja, Parroquia Sucre, Barrio Eucaliptos; Coordenadas X= 17M 694703 Y= 9558672. **PROPIETARIO.-** Manuel Agustín Remache Michay.

SUBTIPO DE FALLA.- construcciones de viviendas unifamiliares con plintos aislados y mampostería de ladrillo confinada.

FOTO 36: VIVIENDA UNIFAMILIAR CONSTRUIDA CON PLINTOS AISLADOS Y MAMPOSTERÍA DE LADRILLO CONFINADA.

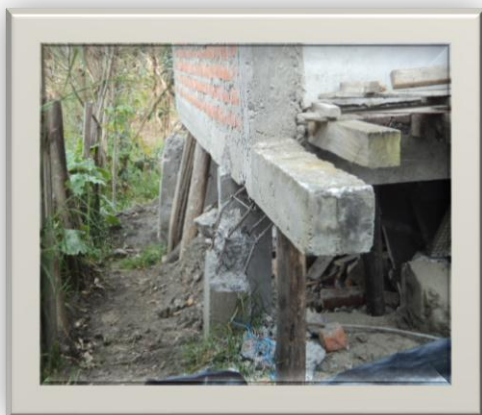
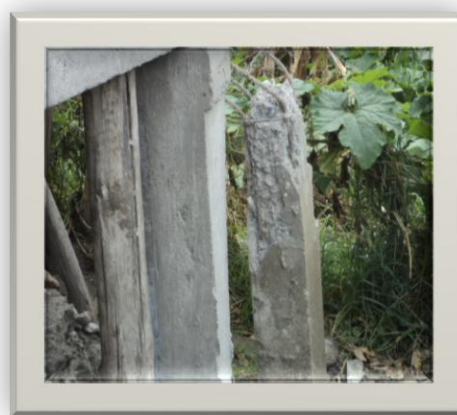
Foto: 36.1.- La construcción de viviendas unifamiliares sobre suelos compresibles conduce habitualmente a asentamientos diferenciales en la cimentación cuando el suelo está expuesto a sobresaturación. Una parte de la vivienda desciende más que la otra. La vivienda de la fotografía corresponde a una vivienda unifamiliar construida con mampostería de ladrillo y cimentada a poca profundidad (en general a 0,5 a 1 metro). La cimentación ha sido realizada en hormigón armado. Los plintos o zapatas de cimentación tienen como función repartir las cargas de la edificación (peso propio + sobrecarga de uso) en el suelo hasta una profundidad que no excede, en principio de 3 a 4 mts. Bajo el nivel de cimentación. En el caso en cuestión, en cambio, se encuentra intercalado un estrado de arcilla fina, por lo tanto la vivienda sufrió un asentamiento diferencial de 7 cm el mismo que se activó por la lluvia del invierno que afectó la vivienda.

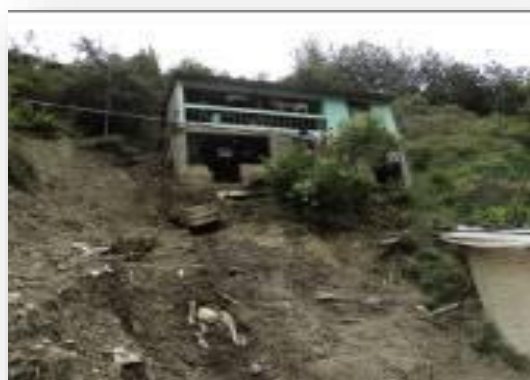
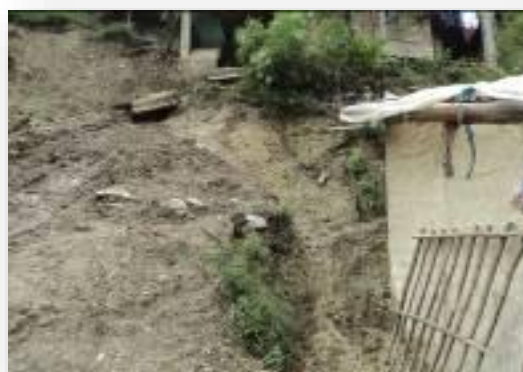
UBICACIÓN: Cantón Loja, Parroquia San Sebastián, Sector Capulí, Barrio Pompea, vía a Malacatos; Coordenadas X= 17M 700656 Y= 9551640. **PROPIETARIO:** Robert López Ortega.

SUBTIPO DE FALLA.- Construcciones de viviendas unifamiliares en terreno con pendientes mayores al 60%.

FOTO 37: VIVIENDA UNIFAMILIAR CONSTRUIDA EN LADERA Y AFECTADA POR FLUJO DE LODOS

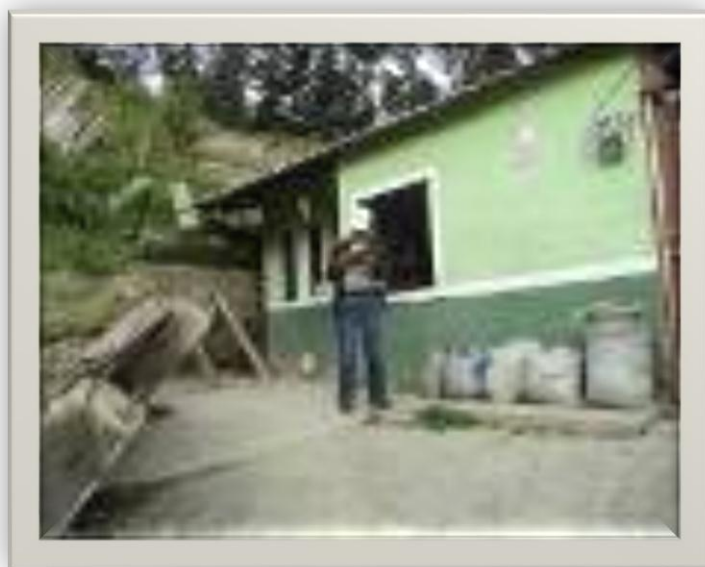
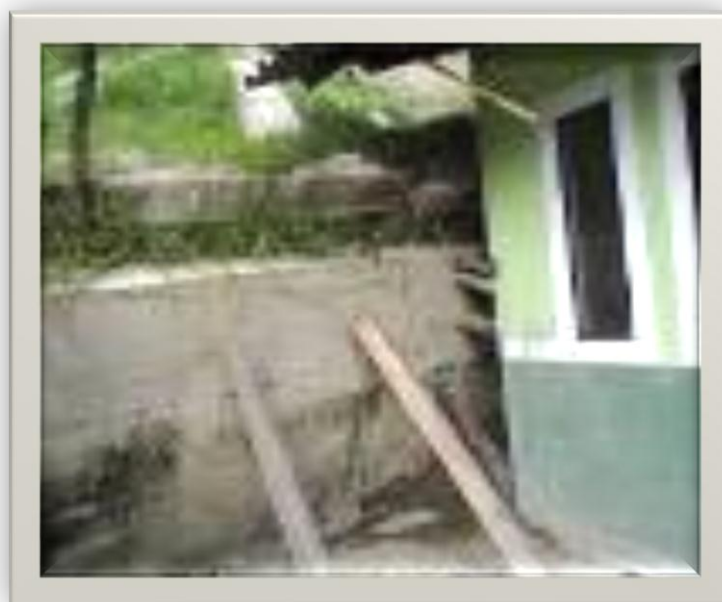
UBICACION: Cantón Loja, Parroquia San Sebastián, Barrio Zamora Huayco; Coordenadas X= 17M 701234 Y= 9557564. PROPIETARIO.- Manuel Antonio Hurtado.

SUBTIPO DE FALLA.- La construcción artesanal de los muros y una mala evacuación de las aguas son causa de lesiones en viviendas.

FOTO 38: FALLAS EN MUROS DE SOSTENIMIENTO QUE AFECTAN LAS VIVIENDAS

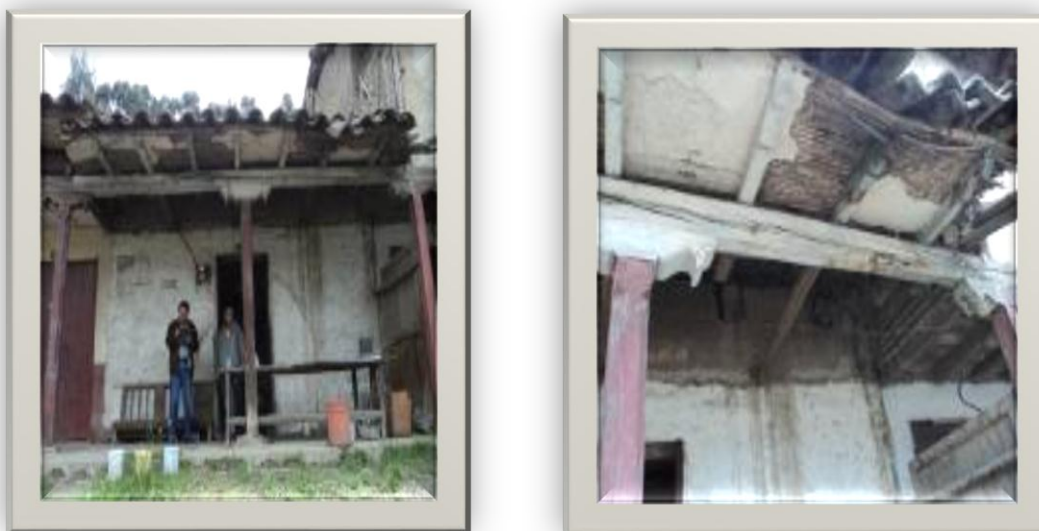
UBICACION: Cantón Loja, Parroquia El Valle, Barrio Las Pitas; Coordenadas X= 17M 699064 Y= 95560854. PROPIETARIO.- Segundo Jaime León Salinas.

SUBTIPO DE FALLA.-La edad de la construcción y la falta de conservación o mantenimiento son causas del probable colapso de la vivienda.

FOTO 39: FALTA DE CONSERVACIÓN DE LA VIVIENDA

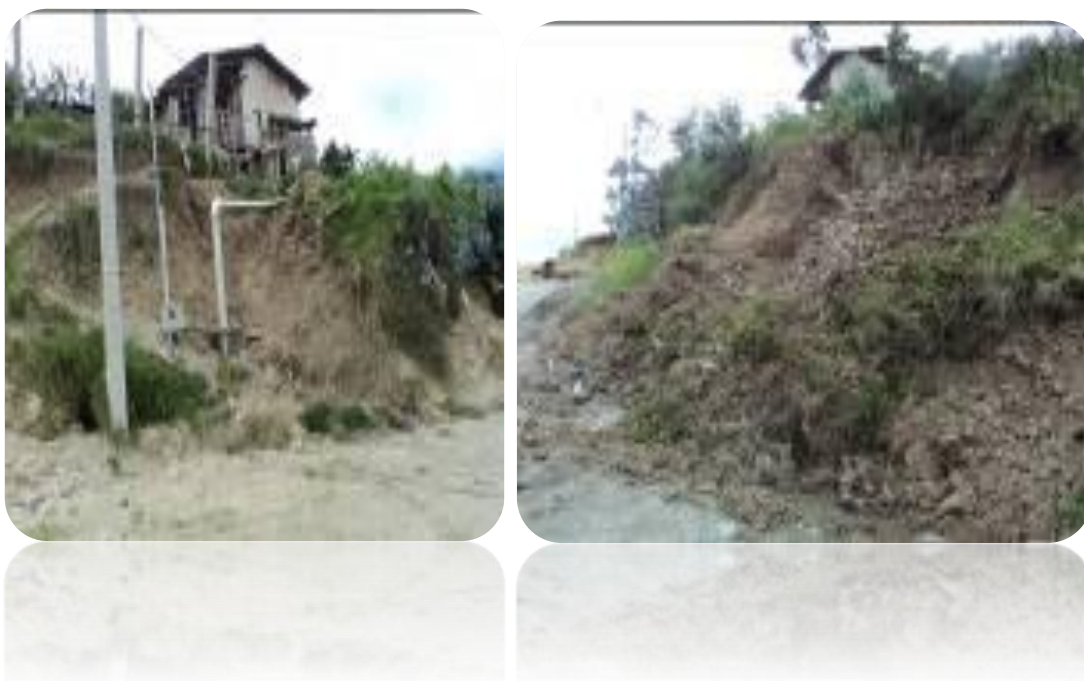
FOTO 40: VIVIENDA EMPLAZADA SIN CRITERIO TÉCNICO Y EN TALUD DESLIZABLE

Foto 21.-UBICACIÓN: Cantón Loja, Parroquia El Valle, Barrio Jipiro Mirador; Coordenadas X= 17M 700061 Y= 9561599. PROPIETARIO.- Ángel Agenor Montaña Calle

Foto 40.1.- Vivienda de construcción artesanal, denominada así por cuanto su emplazamiento se lo realizó junto a un talud deslizable, sin ningún criterio técnico y sin el permiso correspondiente del Gobierno Autónomo Descentralizado de Loja; así mismo el terreno se encuentra bajo la influencia de la filtración de pozos sépticos ubicados aguas arriba de la vivienda. El terreno no presta las condiciones técnicas y de estabilidad para construir una nueva vivienda debido a la presencia de grietas, los postes de hormigón del cerramiento están inclinados visualizándose el deslizamiento del mismo. En la parte baja del terreno existe un talud que se está deslizando.

Esta vivienda se la construyó sin tener un diseño preestablecido y ningún criterio técnico para realizar el emplazamiento, razón por la cual se determina que las fallas presentadas en el funcionamiento de la vivienda se deben a la falta de información en la etapa de diseño y construcción; deficiente supervisión de obra debido a que se la realizó sin ningún permiso de construcción es decir es una construcción clandestina; así mismo la calidad técnica de la mano de obra ha sido de mala calidad por cuanto la cimentación de la misma se la realizó en forma superficial sin considerar el talud que se encontraba en la parte baja del terreno afectando la construcción de la vivienda.
