**“LEVANTAMIENTO GEOLÓGICO ESTRUCTURAL DE LA GALERÍA PRINCIPAL
DE TRANSPORTE DE LA MINA AURÍFERA DE LA COMPAÑÍA MINERVILLA
CÍA. LTDA., UBICADA EN EL CANTÓN CAMILO PONCE ENRÍQUEZ,
PROVINCIA DE AZUAY.”**

TESIS DE GRADO PREVIA A LA
OBTENCIÓN DEL TÍTULO DE
INGENIERO EN GEOLOGÍA AMBIENTAL
Y ORDENAMIENTO TERRITORIAL

AUTOR: WALTER STALIN SARANGO SARANGO

2017

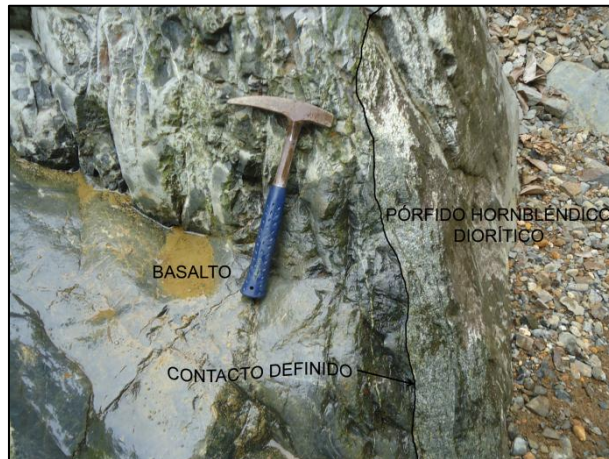
En los afloramiento 9, 10 así como en el punto con coordenadas UTM/PSAD 56: 642135/9662838/265 se encuentran en contacto con pórfido hornbléndico de composición diorítica, como se puede ver en la Fotografía 8.

Fotografía 8. Contacto entre basalto y diorita, cerca al afloramiento 09.

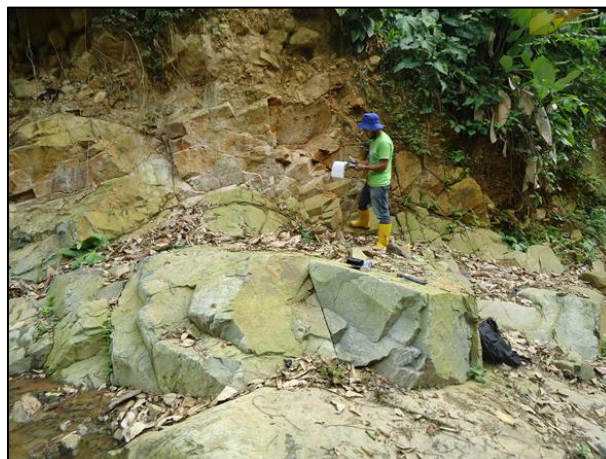
En la fotografía 9 se muestra el afloramiento AMV010, se trata de un afloramiento caracterizado por comprender rocas de este tipo, con una textura porfídica con fenocristales de hornblenda, de coloración grisácea aunque superficialmente se encuentra cubierta por una capa que lo torna de una coloración amarillenta. Se evidencian claramente las hornblendas y presenta un elevado coeficiente de fortaleza. Numerosas diaclasas se evidencian en el macizo y de ellas la principal familia tiene un rumbo subparalelo al cauce del río. Se asume que una parte del río constituye el contacto con los basaltos ya que se ha podido evidenciar xenolitos en el lecho del río aunque con menor cantidad que en el afloramiento AMV009. La parte superior del afloramiento consta de clastos centimétricos a decimétricos que se unen a una matriz de suelo.

Fotografía 9. Toma de datos y descripción del afloramiento 10.

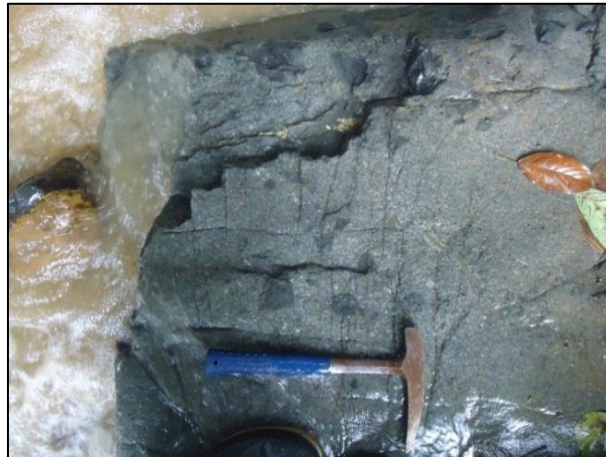
En la Fotografía 10 se puede apreciar los xenolitos monolíticos de basalto dentro del pórfido diorítico, esta fotografía corresponde al lecho del río Villa, en el afloramiento AMV009.

Fotografía 10. Xenolitos basálticos aprisionados en pórfido diorítico del afloramiento AMV009.

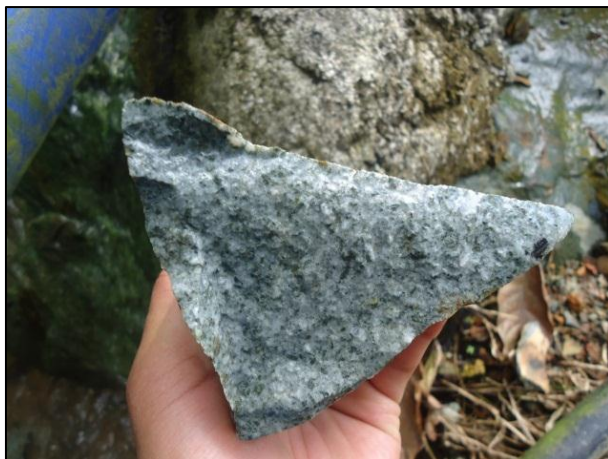
Una muestra de mano de esta roca se presenta en la Fotografía 11. No se han evidenciado otros afloramientos con esta litología, sin embargo entre los afloramientos AMV011 y AMV012 se ha evidenciado una pequeña labor artesanal abandonada donde han depositado muestras frescas de esta roca.

Fotografía 11. Muestra de cuarzoandesita porfídica de hornblenda del afloramiento AMV001.

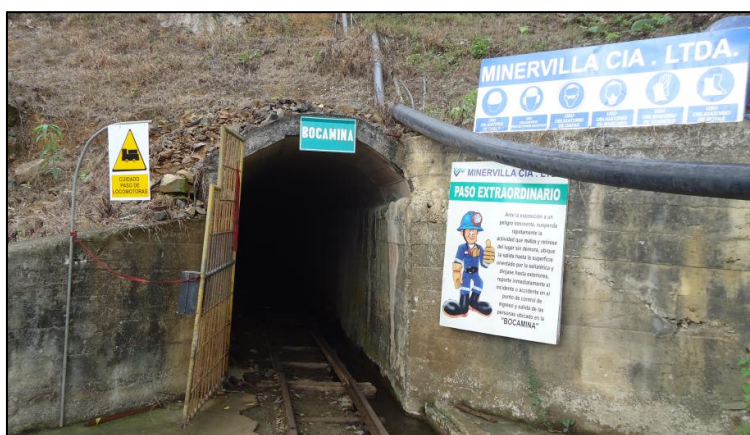
En la Fotografía 12 se muestra la bocamina del área minera Minervilla, donde se puede apreciar el túnel de hormigón.

Fotografía 12. Bocamina del área minera Minervilla.

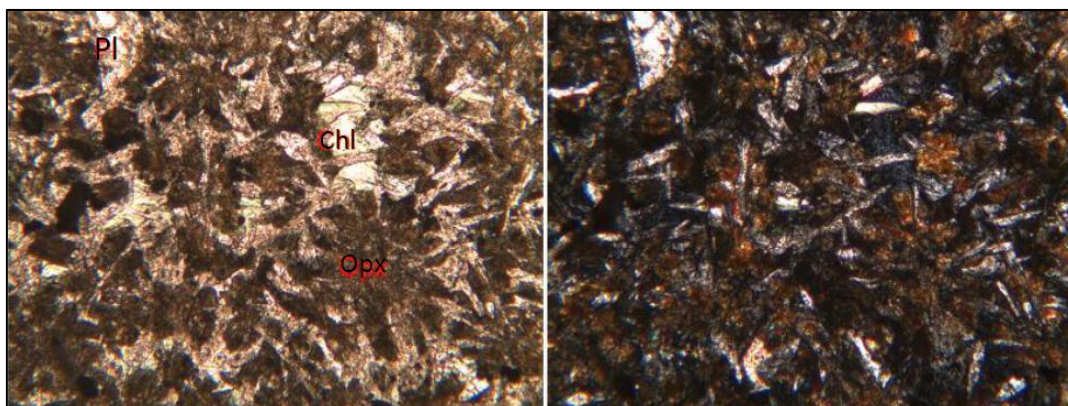
En la lámina delgada de la muestra PMV-MR01 correspondiente a un Basalto de piroxeno y clinopiroxeno, se puede observar claramente la textura afanítica de la roca con la presencia de plagioclasas, clorita y ortopiroxeno. Todos los minerales blancos son plagioclasas, la clorita se muestra verde en nicoles paralelos mientras que su baja birrefringencia la hace ver grisácea con los nicoles cruzados. Los Ortopiroxenos se muestran teñidos de limonita y por eso se ven amarillentos y semi-opacos. La mayoría de piroxenos se han meteorizado levemente a limonitas, lo cual se refleja en una tinción leve de color naranja al ver estos minerales en nicoles paralelos (LPNA). La clorita reemplaza al clinopiroxeno que es escaso ya que se encuentra muy alterado.

Figura 21. Microfotografía de la lámina delgada de la muestra PMV-MR01. Se aprecia la textura afanítica de la muestra en nicoles paralelos (izquierda) y cruzados (derecha) a 50 aumentos.

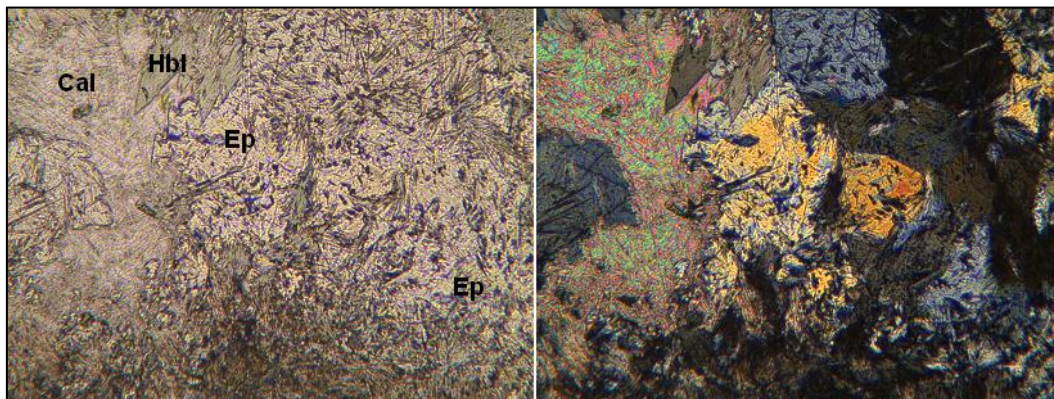
Se evidencian pequeñas vetillas de epidota-calcita-magnetita-pirita. En los alrededores de una vetilla, algunos anfíboles parecen haber sido alterados a cloritas de hábito acicular.

Según el informe de la lámina delgada, ésta se encuentra muy fina por eso los minerales aparecen de colores de interferencia más bajos de lo habitual: los carbonatos (Cal) con colores de tercer orden, la epidota (Ep) de amarillo y naranja de primer orden y la hornblenda (Hbl) de amarillo – crema de primer orden.

Figura 22. Microfotografía de la lámina delgada de la muestra PMV-MR02. Detalle de una vetilla. En LPNA (izquierda) y LPA (derecha), 200 aumentos.

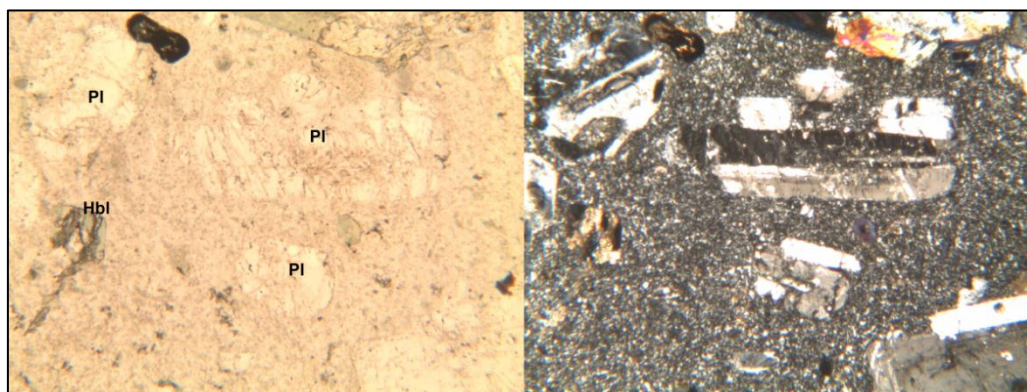
Además se observa alteración por fluidos hidrotermales teniendo reemplazamientos de plagioclasas por carbonatos, hornblenda por clorita, epidota y anómalamente piritita. Además, existe la deposición de piritita en la roca. Por la mineralogía de la alteración: Clorita-Epidota-Carbonatos se puede afirmar que la alteración que ha sufrido la roca es propilítica.

En la Figura 23 se aprecia la textura porfídica de la roca con fenocristales tabulares de plagioclasa (blanca y gris) en una matriz criptocristalina de sílice.

Figura 23. Microfotografía de la lámina delgada de la muestra PMV-MR03. LPNA (izquierda) y LPA (derecha) a 50 aumentos.

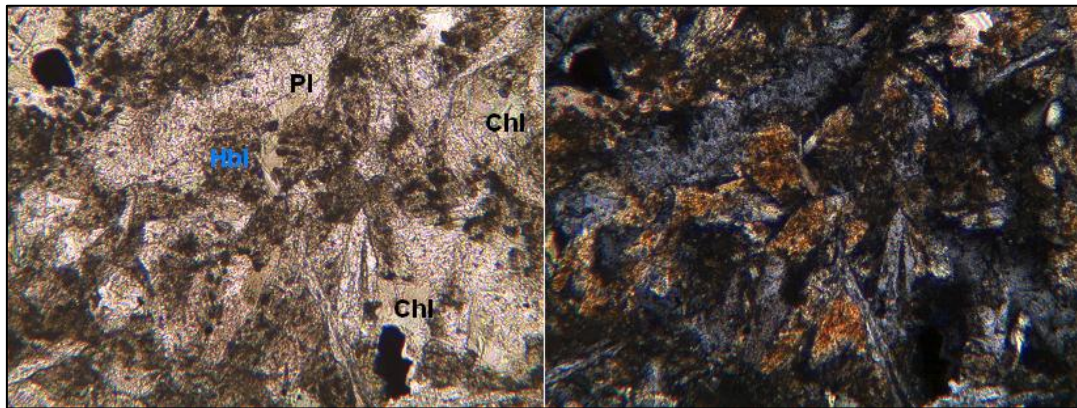
En la lámina delgada de la muestra PMV-MR04 correspondiente a un basalto de hornblenda alterado se evidencia una textura afanítica – equigranular – hipidiomórfica. La roca se compone básicamente de plagioclasas con predominio de oligoclasa y feldespatos alcalinos de sodio y potasio, entre los más importantes están la albita y la ortoclasa. Las plagioclasas no se han alterado, no así los anfíboles aparecen relativamente opacos en LPNA debido a la presencia de limonita, algunos de ellos se ven alterados a clorita.

Figura 24. Microfotografía de la lámina delgada de la muestra PMV-MR04. LPNA (izquierda) y LPA (derecha), a 100 aumentos.

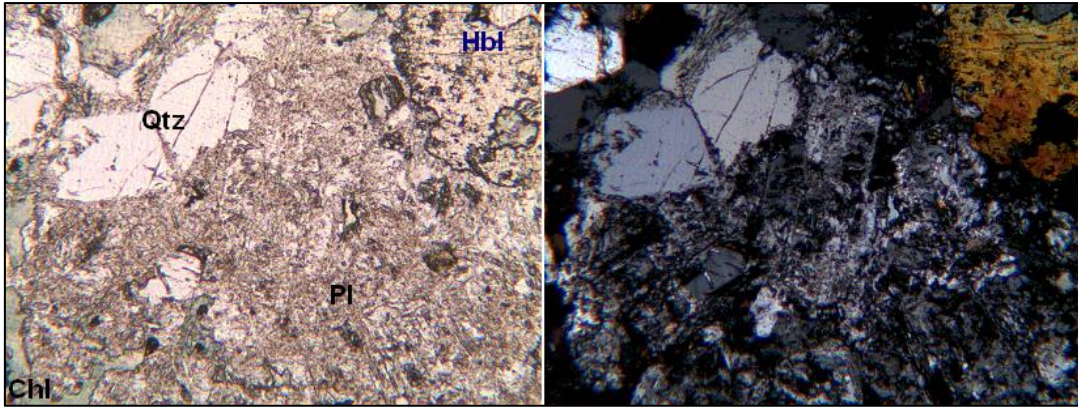
En cuanto a alteración existen cloritas y carbonatos que no son primarios, al parecer reemplazando anfíboles. Las plagioclasas se encuentran muy alteradas y fracturadas, entre estas fisuras se han desarrollado arcillas. En la Figura 25, a excepción del cuarzo que ha sido indicado, todo lo gris en LPA son plagioclasas.

Figura 25. Microfotografía de la lámina delgada de la muestra PMV-MR05. LPNA (izquierda) y LPA (derecha), 50 aumentos.

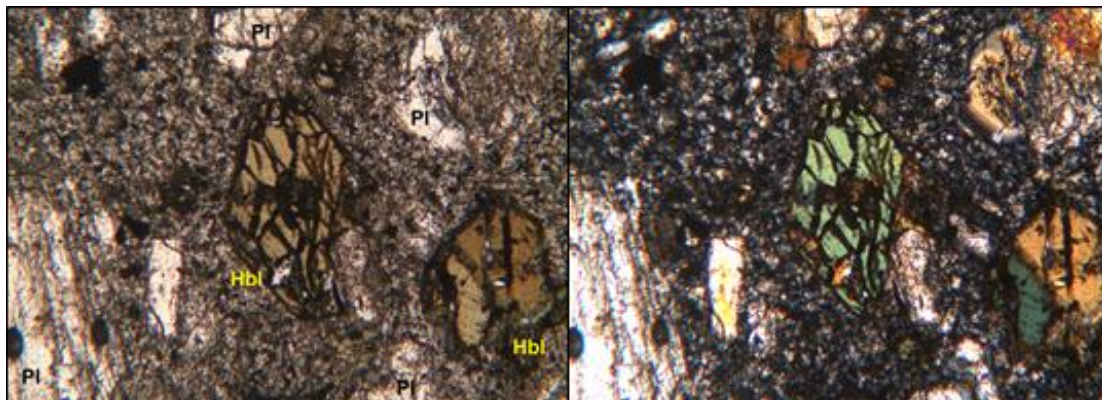
En cuanto a alteración, la mayor parte de la roca se ve inalterada; pero el ingreso de fluidos hidrotermales ha provocado el reemplazamiento de los anfíboles por pirita y en menor cantidad sericita y clorita.

En la Figura 26 se puede apreciar claramente la textura porfídica de la roca, se notan visiblemente los cristales bien formados de hornblenda con su típica exfoliación a casi 120° y 60°

Figura 26. Microfotografía de la lámina delgada de la muestra PMV-MR06. LPNA (izquierda) y LPA (derecha), 50 aumentos.

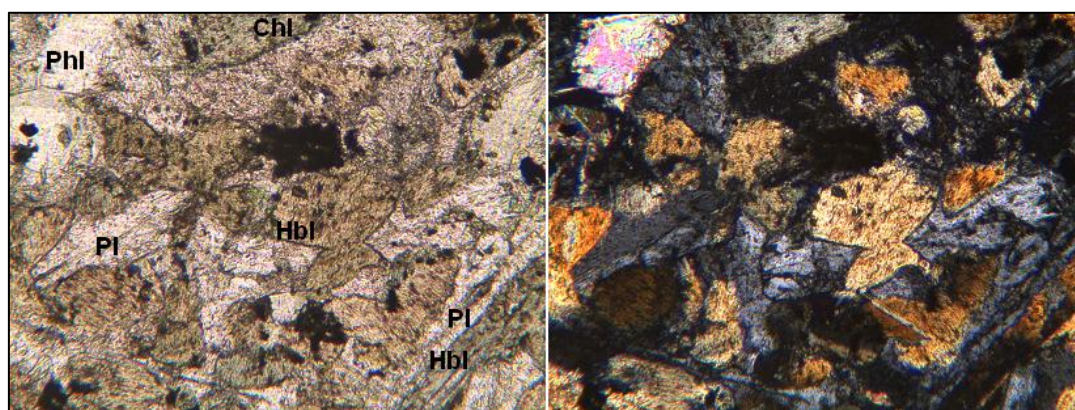
La lámina delgada de la muestra PMV-MR07 corresponde a un basalto de hornblenda, mismo que presenta una textura afanítica – equigranular – hipidiomórfica. Se observan principalmente feldespatos y anfíboles. El cuarzo está ausente en la roca, solo aparece en una vetilla. La mayoría de feldespatos son alcalinos, con predominio de albita.

En la Figura 27 se aprecia un anfíbol en la parte superior, muestra colores grises de primer orden debido a que se ha alterado a clorita.

Figura 27. Microfotografía de la lámina delgada de la muestra PMV-MR07. LPNA (izquierda) y LPA (derecha), 100 aumentos.

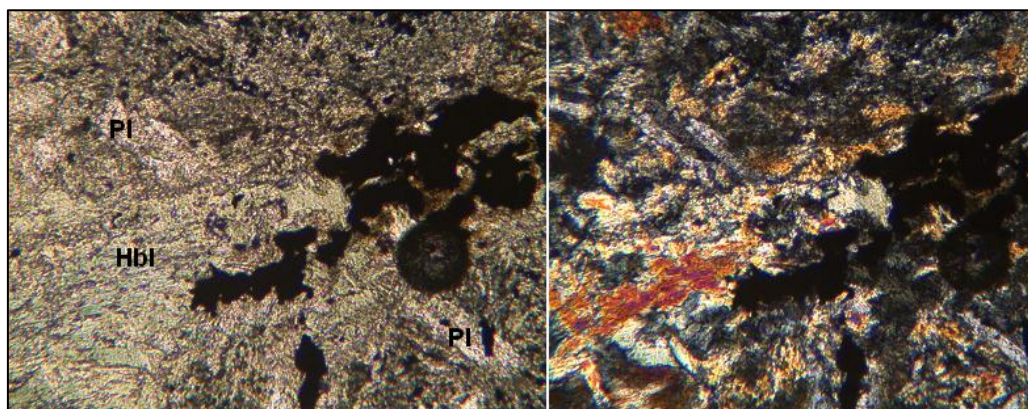
La lámina delgada de la muestra PMV-MR08 corresponde a un basalto de hornblenda, mismo que presenta una textura afanítica, en donde las plagioclasas y las hornblendas son equigranulares entre sí, mientras que los minerales opacos son de grano muy fino. En la Figura 28 se puede observar: Hornblenda (Hbl), plagioclasas (Pl) y minerales opacos que componen esta roca.

Figura 28. Microfotografía de la lámina delgada de la muestra PMV-MR08. LPNA (izquierda) y LPA (derecha), 100 aumentos.

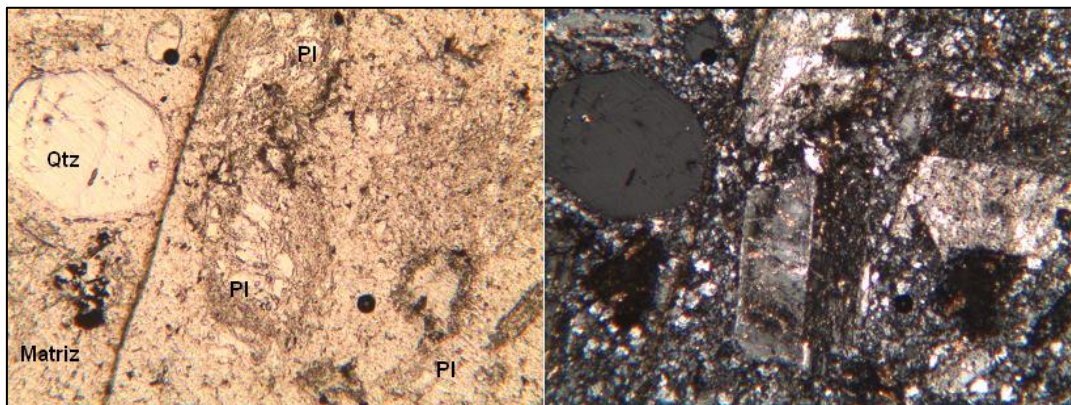
La lámina delgada de la muestra PMV-MR09 corresponde a una Cuarzo-andesita con alteración propílica, presenta textura pórfido-afanítica con una matriz estrictamente silíceo (cuarzo) que conforma el 43% de toda la roca.

Además, existen también fenocristales de cuarzo, plagioclasa, feldespato alcalino y de silicatos ferromagnesianos ahora alterados a epidota y clorita. Existe alteración Hidrotermal Propílica sin alteración de plagioclasas. Se pueden apreciar fenocristales de plagioclasa y cuarzo en una matriz silícea. La matriz está conformada por cristales anhedrales de cuarzo. En la Figura 29 se puede observar la microfotografía correspondiente a esta muestra.

Figura 29. Microfotografía de la lámina delgada de la muestra PMV-MR09. LPNA (izquierda) y LPA (derecha), 50 aumentos.

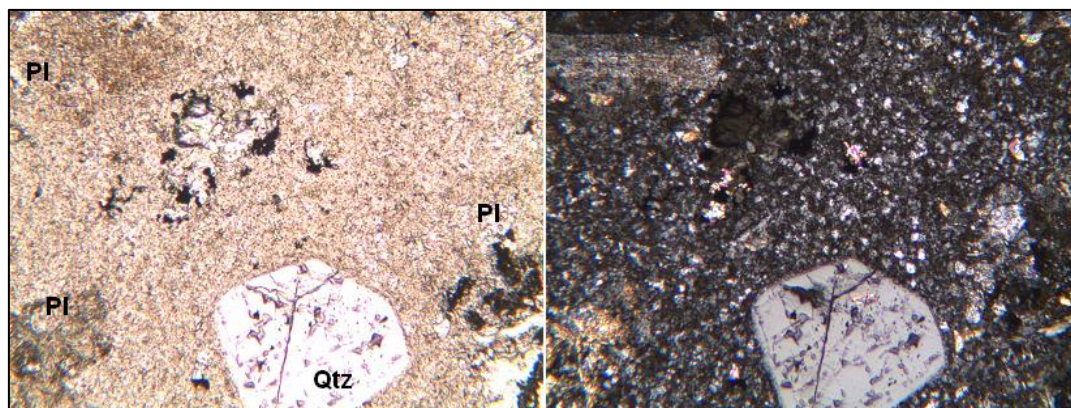
La lámina delgada de la muestra de la muestra PMV-MR10 correspondiente a una dacita presenta una textura porfídica. La matriz consta de cristales de anhedrales de cuarzo. Como fenocristales están plagioclasas.

En cuanto a alteración no se han identificado silicatos máficos, aunque sí clorita en pequeñas cantidades. Los feldespatos se encuentran alterados a arcillas. En la Figura 30 se puede observar la microfotografía correspondiente a esta muestra.

Figura 30. Microfotografía de la lámina delgada de la muestra PMV-MR10. LPNA (izquierda) y LPA (derecha), 50 aumentos.

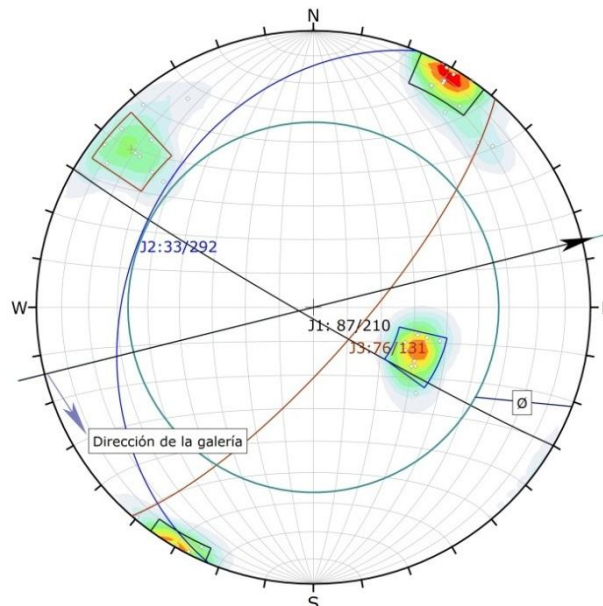
En el tramo 1 se han identificado dos familias de discontinuidades definidas: J1 y J2, más una aleatoria: J3, las cuales se pueden identificar en el estereograma de la Figura 32 y muestran la formación de cuñas debido a la intersección de estas tres familias de discontinuidades. J1 tiene una orientación preferencial NW – SE, J2 se constituye como la principal familia y tiene una orientación preferencial NNE – SSW, mientras que J3 tiene una orientación preferencial NW – SE. El principal modo de fallamiento será por deslizamiento.

Figura 32. Red estereográfica del tramo 1

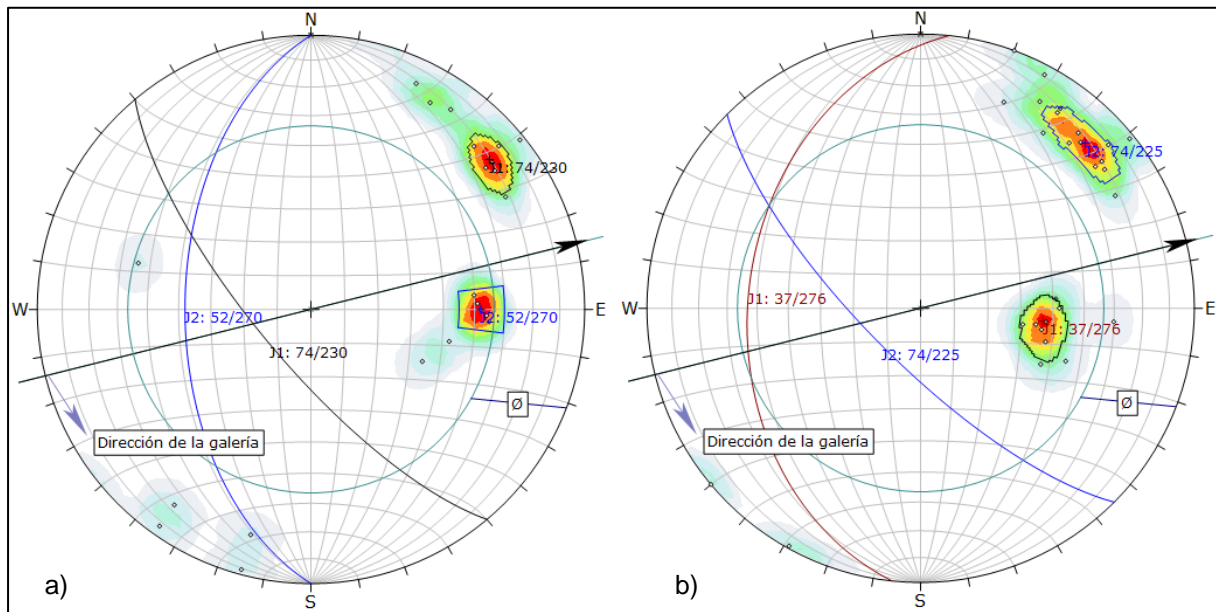
En el tramo 2: J1 tiene una orientación preferencial NW – SE, mientras que J2 tiene una orientación preferencial N – S, esto se puede apreciar en la Figura 33 a).

En el tramo 3, las familias tienen similar orientación, como se puede ver en la Figura 33 b), sin embargo se han considerado tramos diferentes debido a las condiciones geomecánicas de estas familias en la galería, teniendo en este tramo mayor relevancia la familia que se orienta de Norte a Sur.

Figura 33. Redes estereográficas de los tramos 2 y 3

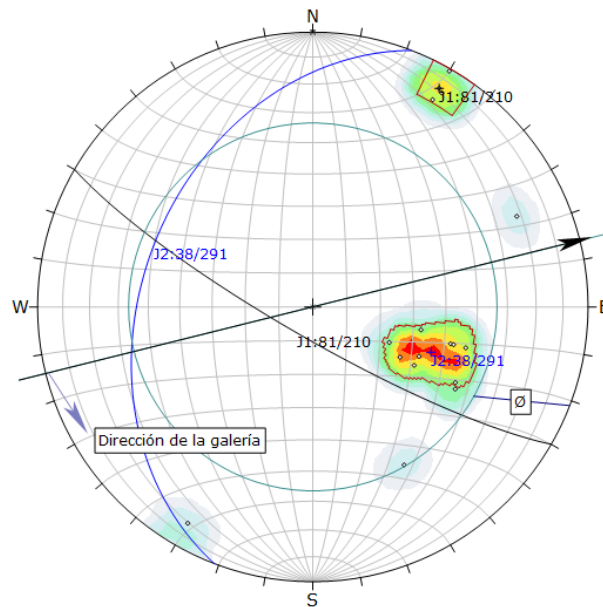
Figura 34. Red estereográfica del tramo 4

El tramo 4 comprende un macizo de Clase III debido a las condiciones geomecánicas ya descritas, en donde la principal característica lo constituye el relleno de arcilla entre sus diaclasas y las condiciones de humedad, se presentan dos familias de discontinuidades similares a las presentes en los tramos anteriores con ligeras variaciones en su disposición. La familia correspondiente a J1 tiene una dirección preferencial NW – SE, mientras que J2 presenta una tendencia NNE – SSW, esto se puede ver en el estereograma de la Figura 34.

Para estabilizar los tramos 2, 3 y 4 se recomienda ubicar pernos de anclaje de tipo barra helicoidal de 1.5 m. de longitud, con una malla de 1.2 m. x 1.2 m., los pernos al igual que el tramo 1 se ha considerado que deben ubicarse de manera perpendicular a la sección de la galería. Se recomienda combinarlos con malla electrosoldada de 6 mm de diámetro, cocada de 10 x 10 cm y sus traslapes deben ser de 0.30 m.

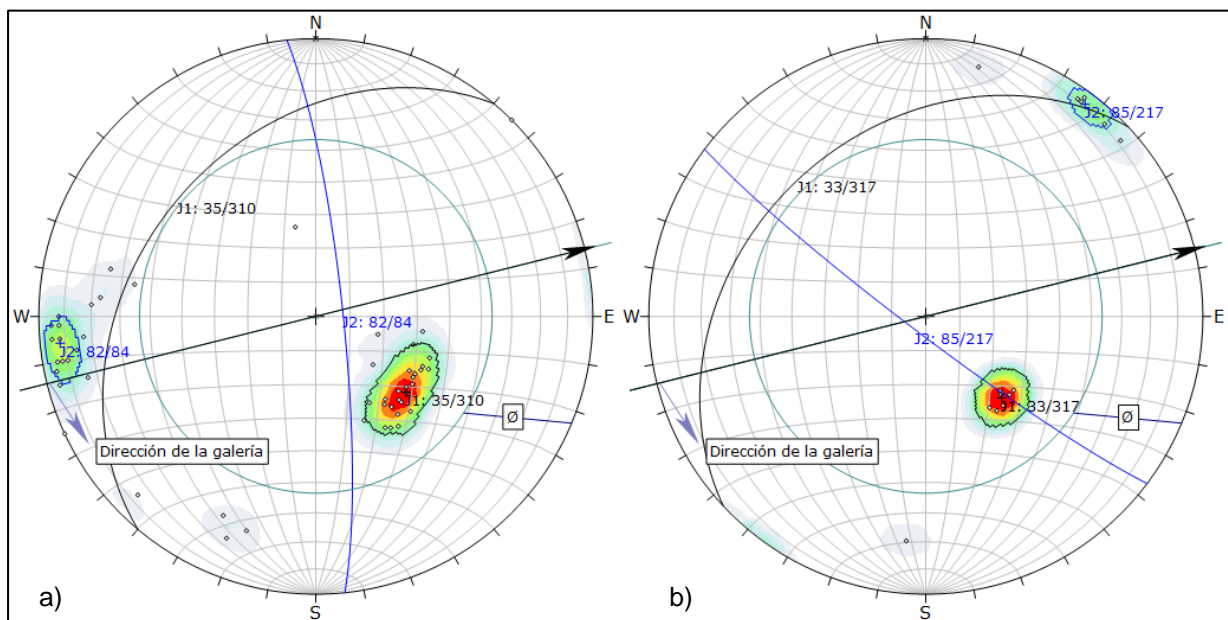
Figura 35. Redes estereográficas de los tramos 5 y 6

En el tramo 5, se puede apreciar que la familia J1 corresponde a la principal familia de discontinuidades y tiene una dirección preferencial NE – SW mientras que la familia J2 tiene una dirección preferencial S – N, como se ve en la Figura 35 a). De igual manera, en el tramo 6, la principal familia es J1 y tiene una orientación preferencial NE – SW y la familia J2 se orienta con una tendencia NW – SE, esto se puede ver en la Figura 35 b).

Analizados los tramos 5, 6 y 7, se puede mencionar que comprenden un macizo Clase II, es decir; de Buena Calidad, en donde no se ha evidenciado inestabilidad y no se forman cuñas tetraedrales debido a que existen únicamente dos familias de discontinuidades. Dadas estas condiciones, no se necesitarían elementos de sostenimiento ya que la roca es competente y los esfuerzos se han reacomodado hasta alcanzar una estabilidad natural, sin embargo se sugiere aplicar pernos de anclaje de tipo barra helicoidal (ver detalle en Anexo 15), ubicados aleatoriamente e inyectados con lechada de hormigón, que soporten preferencialmente a la principal familia, los pernos deben tener una longitud de 1.5 m. Además se sugiere realizar un desquinche integral en toda la galería.

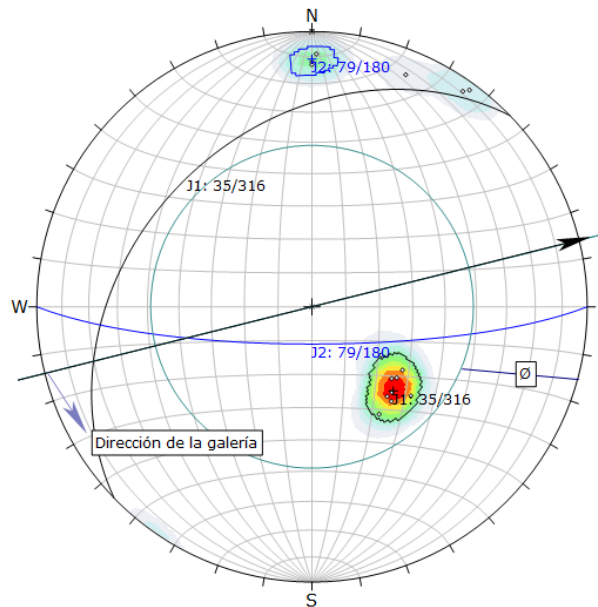
Figura 36. Red estereográfica del tramo 7

El séptimo tramo representa un macizo de Buena Calidad, con una sola familia de discontinuidades definida; J1, la cual tiene una dirección preferencial NE – SW, además de una familia aleatoria; J2, misma que tiene una dirección preferencial W – E. Dadas estas condiciones no se forman cuñas, lo cual se puede apreciar en el estereograma de la Figura 36.

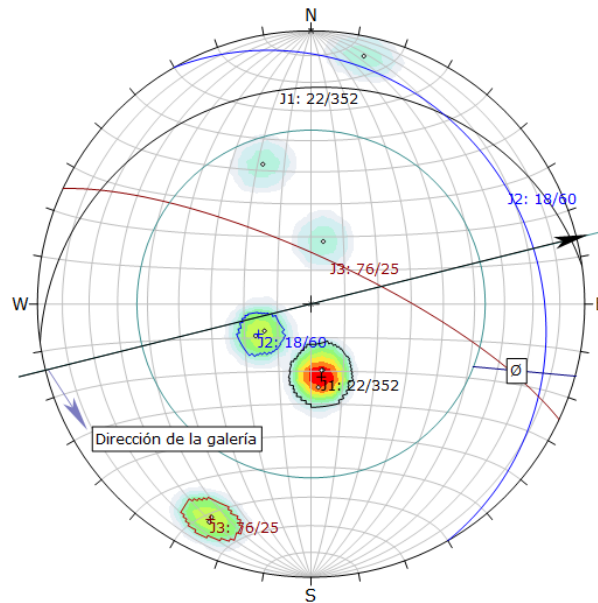
Figura 37. Red estereográfica del tramo 8.

En el tramo 8 existen tres familias de discontinuidades de las cuales, J1 corresponde a la principal familia y tiene una dirección preferencial E – W, J2 tiene una dirección preferencial SE – NW mientras que J3 tiene una dirección preferencial ESE – WNW. J2 y J3 se constituyen como aleatorias. Considerando estas tres familias de discontinuidades, se dan las condiciones de formación de cuñas que podrían caer por deslizamiento, esto se puede ver en el estereograma de la Figura 37.

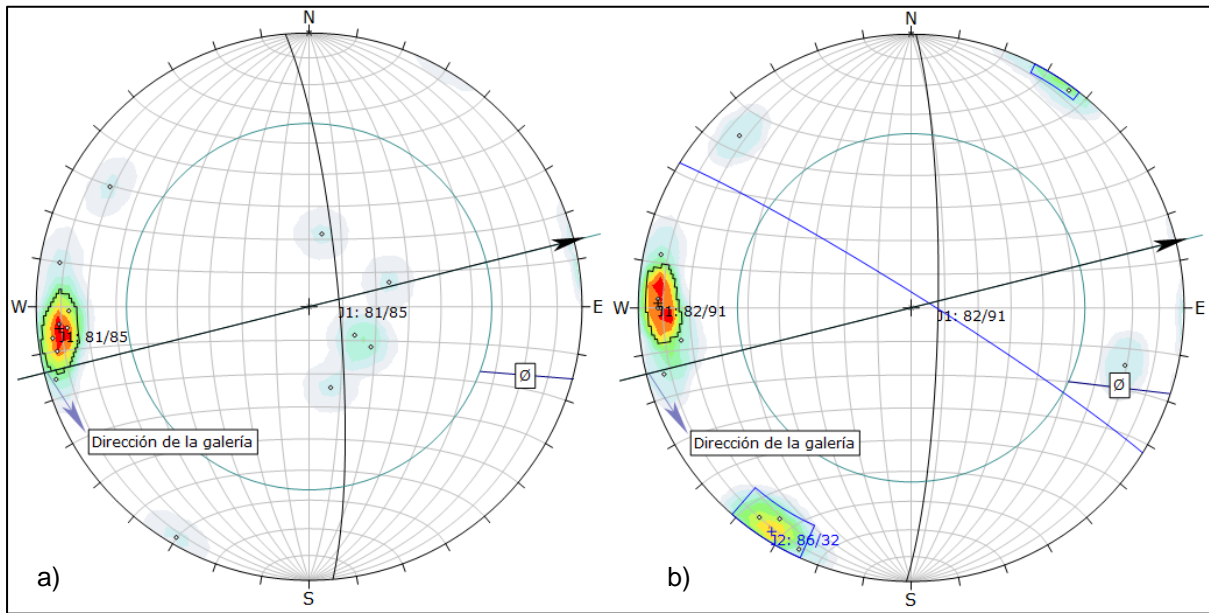
Figura 38. Redes estereográficas de los tramos 9 y 10.

Los tramos 9, 10, 11 y 12 presentan dos familias de discontinuidades, por lo cual no existe la formación de cuñas tetraedrales. En el caso del tramo 9, representa un macizo de Calidad Media, con una sola familia de discontinuidades definida; J1, la cual es subvertical y tiene una dirección preferencial S – N. Esto se puede apreciar en el estereograma de la Figura 38 a).

En el tramo 10, representa un macizo de Buena Calidad, en dónde; J1 es la principal familia, es subvertical y tiene una dirección con tendencia S – N mientras que J2 tiene una dirección preferencial SE – NW, como se puede ver en la Figura 38 b).

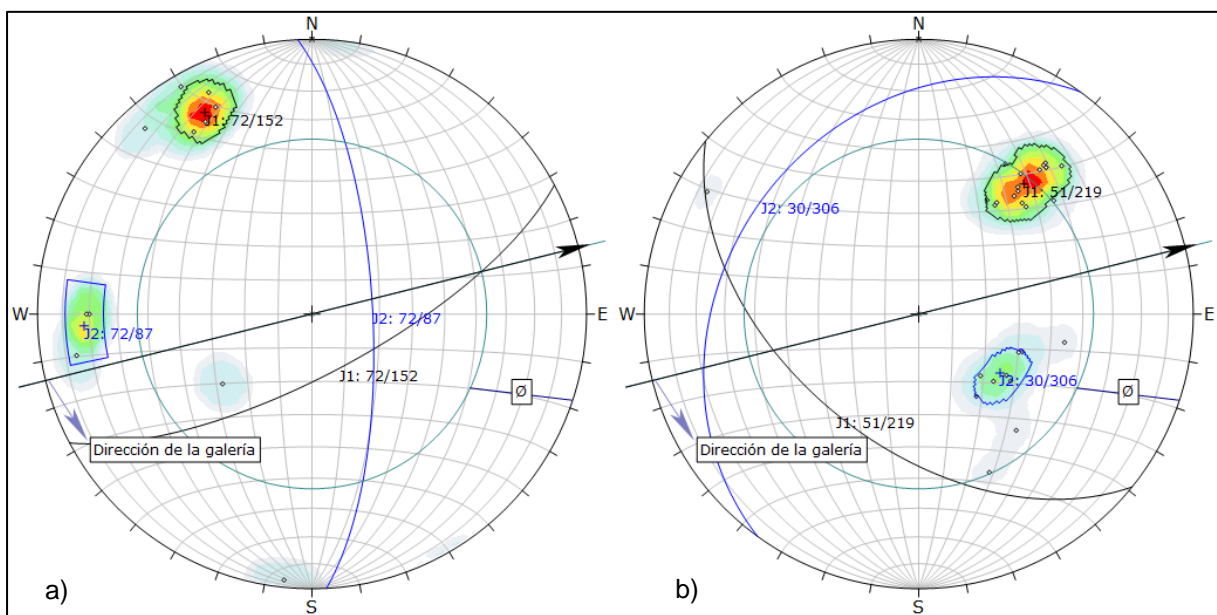
Figura 39. Redes estereográficas de los tramos 11 y 12.

En el tramo 11: J1 tiene una orientación preferencial WSW – ENE, mientras que J2 tiene una orientación preferencial S – N, esto se puede apreciar en la Figura 39 a).

En el tramo 12, las familias cambian notablemente su orientación, se puede observar que J1 tiene una orientación preferencial NW – SE, mientras que J2 se orienta preferencialmente de NE – SW lo cual se puede ver en la Figura 39 b).

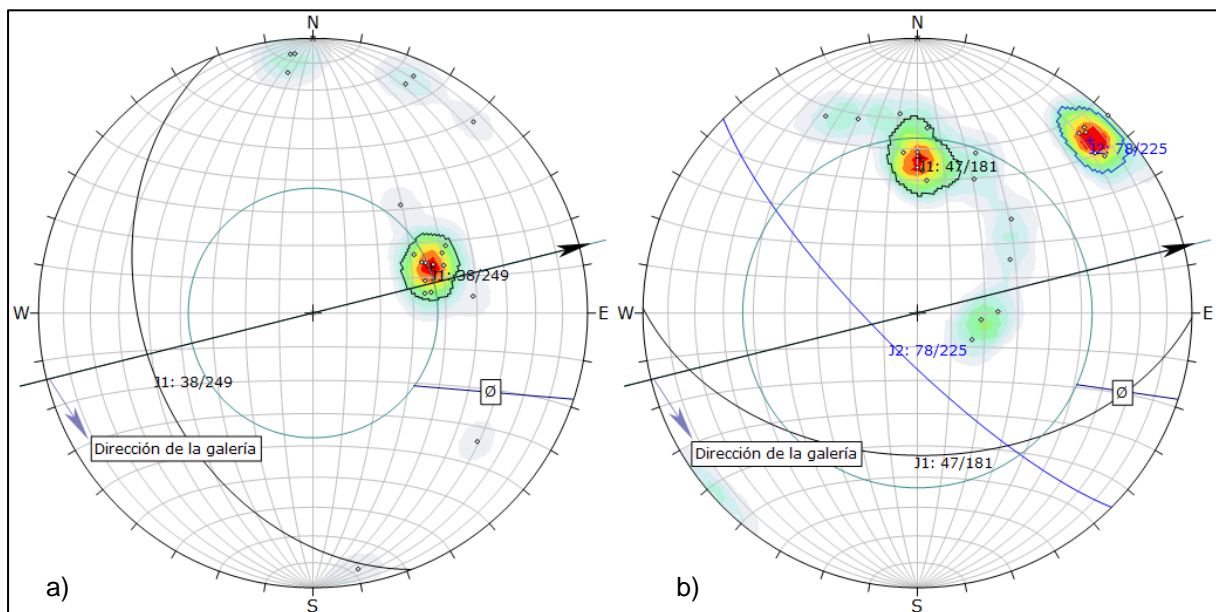
Figura 40. Redes estereográficas de los tramos 13 y 14.

El décimo tercer tramo representa un macizo de Calidad Media, con una sola familia de discontinuidades definida; J1, la cual tiene una dirección preferencial NNW – SSE. Dadas estas condiciones no se forman cuñas tetraedrales, lo cual se puede apreciar en el estereograma de la Figura 40 a).

El décimo cuarto tramo representa un macizo de Buena Calidad, con dos familias de discontinuidades definidas; J1, con una dirección preferencial W – E y J2, dispuesta subverticalmente y con una dirección preferencial NW – SE. Dadas estas condiciones tampoco se forman cuñas, lo cual se puede apreciar en el estereograma de la Figura 40 b).

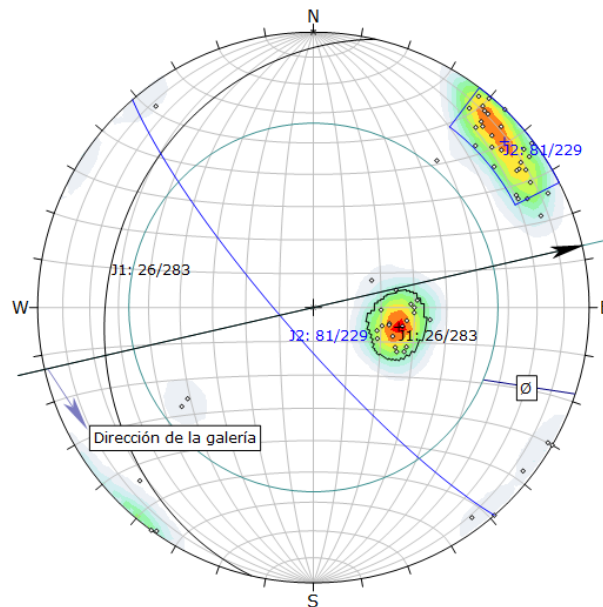
Figura 41. Red estereográfica del tramo 15.

El tramo 15 representa un macizo de Calidad Media el cual presenta dos familias de discontinuidades; J1 se constituye la principal familia con una dirección preferencial N – S y J2, con dirección NW – SE. Dadas estas condiciones no se forman cuñas, lo cual se puede apreciar en el estereograma de la Figura 41.

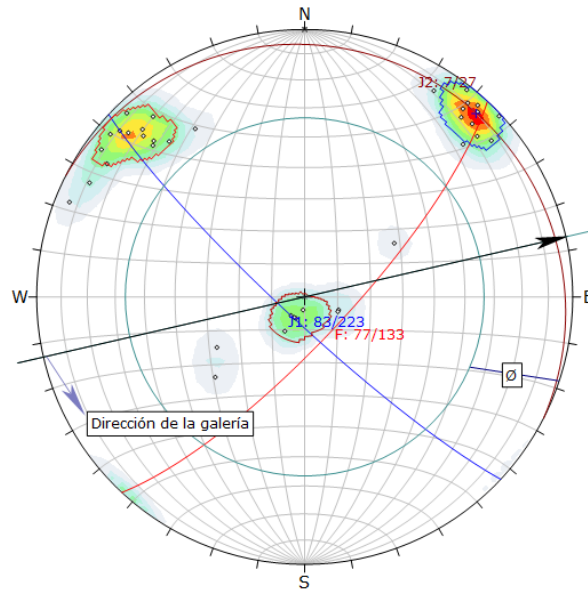
Figura 42. Red estereográfica del tramo 16.
Fuente. El autor, 2017

El tramo 16 cuenta con tres familias de discontinuidades; F, pertenece a una falla de baja potencia, de tipo dextral, está bien definida y tiene una dirección preferencial SW – NE; J1, con dirección NW – SE y J2, dispuesta subhorizontalmente y considerada aleatoria, se orienta con tendencia ESE – WNW.

Dadas estas condiciones, existe la formación de cuñas tetraedrales, lo cual se puede apreciar en el estereograma de la Figura 42, en donde el principal modo de fallamiento es por deslizamiento, sin descartar la posibilidad de la formación de una cuña pequeña en el techo de la galería, la cual es propensa a caer por gravedad.

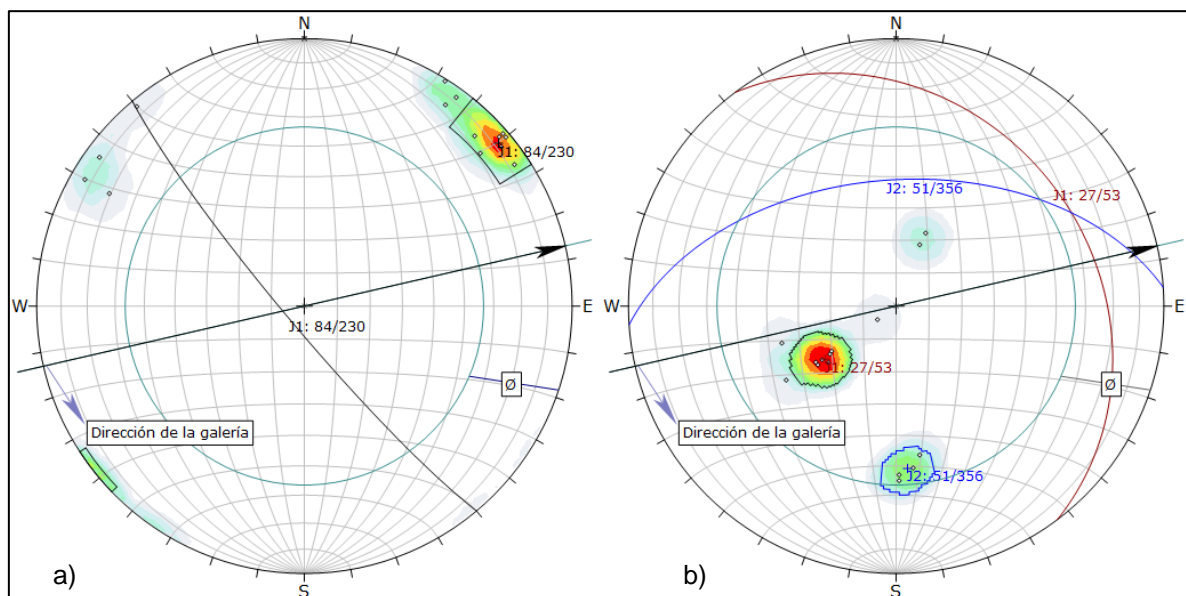
Figura 43. Redes estereográficas de los tramos 17 y 18.

En el Tramo 17 se presenta una sola familia de discontinuidades definida, la cual tiene una dirección preferencial NW – SE y es subvertical, lo cual se puede apreciar en el estereograma de la Figura 43 a).

En el tramo 18; J1 tiene una dirección preferencial SSE – NNW y J2, una dirección E – W, lo cual se puede ver en el estereograma de la Figura 43 b). Dadas estas condiciones de estos tramos, no se forman cuñas tetraedrales.

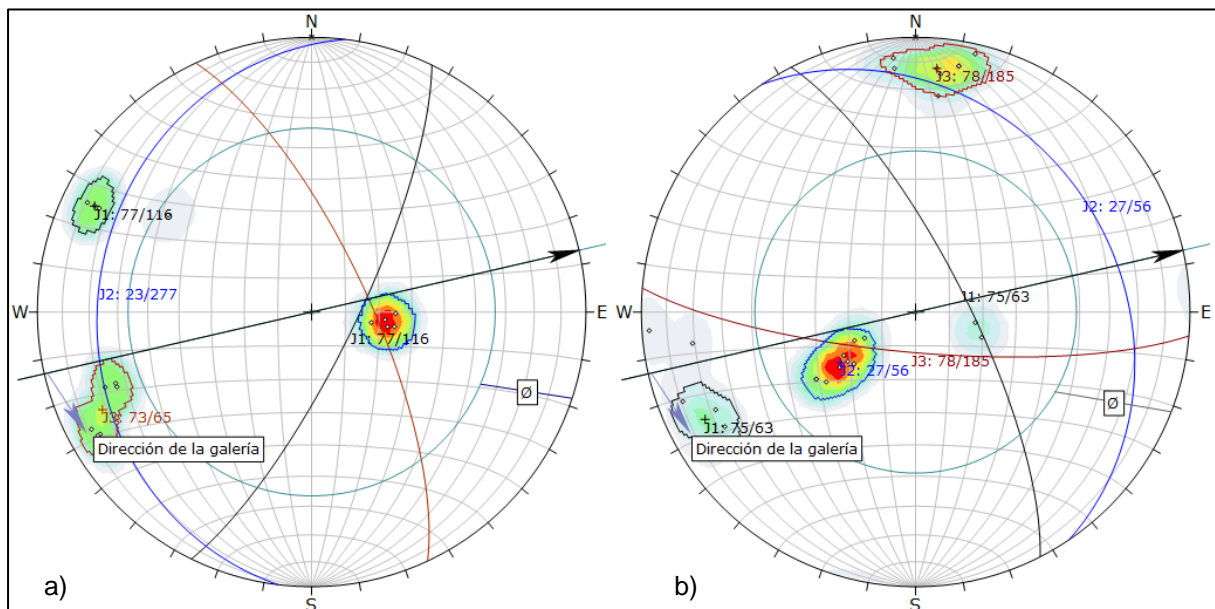
Figura 44. Redes estereográficas de los tramos 19 y 20.

En el tramo 19; J1 tiene una dirección preferencial SSW – NNE, J2; se constituye como la principal familia y tiene una dirección N – S, mientras que J3, tiene una dirección SSE – NNW, esto se puede apreciar en el estereograma de la Figura 44 a).

En el tramo 20; J1 y J2 tienen una dirección preferencial SSE – NNW mientras que J3, una dirección W – E, lo cual se puede apreciar en el estereograma de la Figura 44 b).

En estos tramos: 19 y 20, se presentan tres familias de discontinuidades, por lo cual existe la formación de cuñas tetraedrales cuyo principal modo de fallamiento se presenta por deslizamiento.

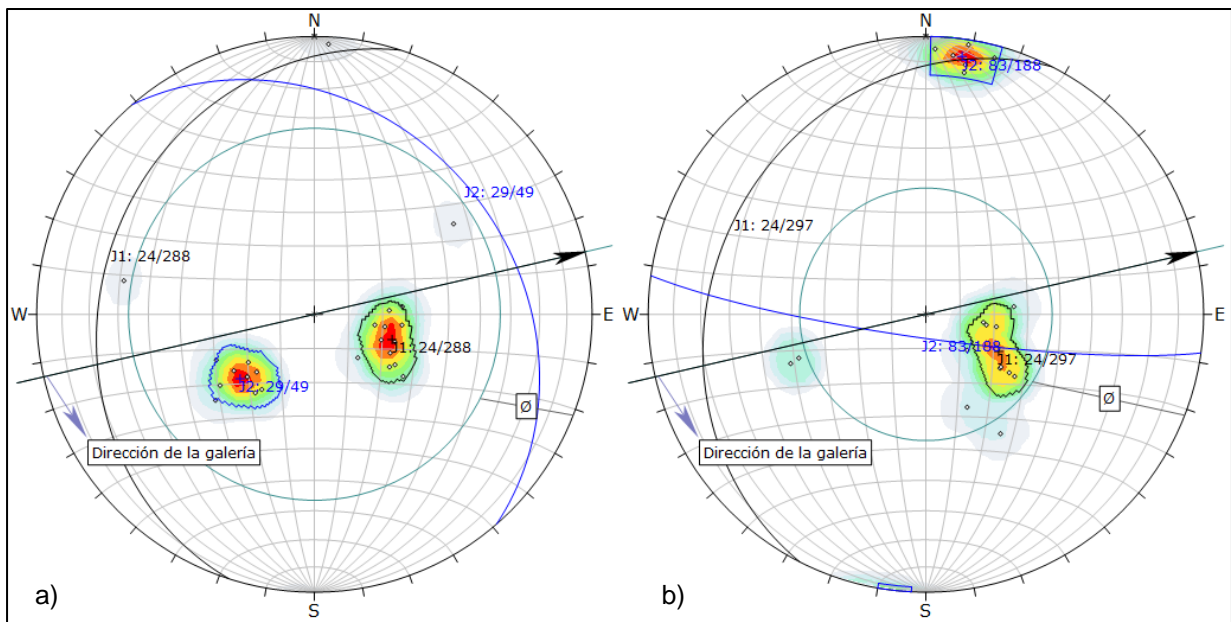
Figura 45. Redes estereográficas de los tramos 21 y 22.

En el tramo 21; J1 es la principal familia de discontinuidades y tiene una dirección preferencial NNE – SSW mientras que J2 tiene con una dirección preferencial SE – NW, como se puede ver en la Figura 45 a).

Así mismo en el tramo 22; J1 es la principal familia y tiene una dirección preferencial NNE – SSW mientras que J2 una dirección W – E, ver Figura 45 b).

Los tramos 21, 22 y 23 presentan dos familias de discontinuidades, se han considerado tres tramos debido al cambio de litología y la disposición de las familias de discontinuidades. Dadas las condiciones descritas, en estos tramos no se forman cuñas tetraedrales.

Para la estabilización de estos tramos se sugiere la ubicación de pernos de anclaje de tipo barra helicoidal con diámetro de 18 mm y una longitud de 1.5 m., considerando una malla de distribución de 1.2 x 1.4 m., deben ser rellenos con lechada de hormigón e intersecar principalmente a las familias que se encuentran ligeramente inclinadas.

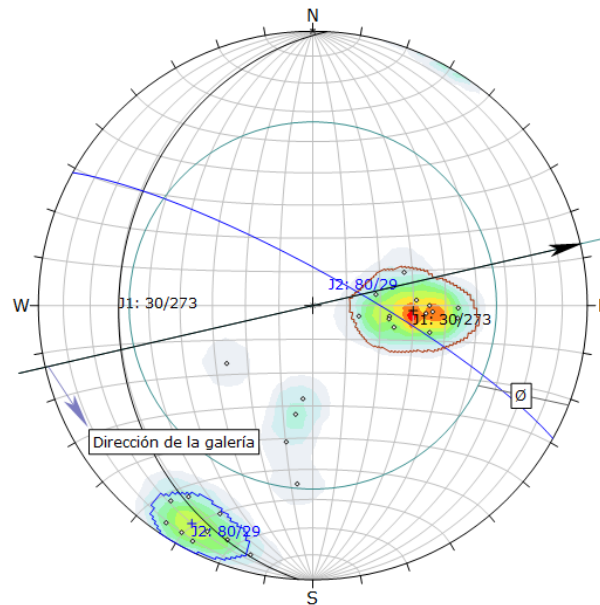
Figura 46. Red estereográfica del tramo 23.

En el tramo 23, J1 es la principal familia, orientada preferencialmente N – S y J2 tiene una dirección preferencial ESE – WNW, como se puede apreciar en la Figura 46.

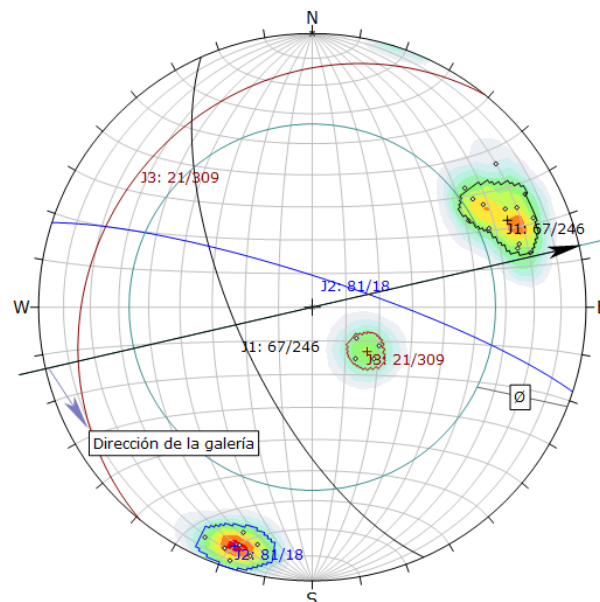
Figura 47. Red estereográfica del tramo 24

El tramo 24 presenta tres familias de discontinuidades, se puede observar la formación de una cuña tetraedral al NW del estereograma y cuyo mecanismo de fallamiento es por deslizamiento. La familia principal: J1, tiene una dirección preferencial NNW – SSE, J2 se orienta ESE – WNW, mientras que J3 se constituye en una familia aleatoria, con una dirección preferencial NE – SW, esto se puede apreciar en la Figura 47.

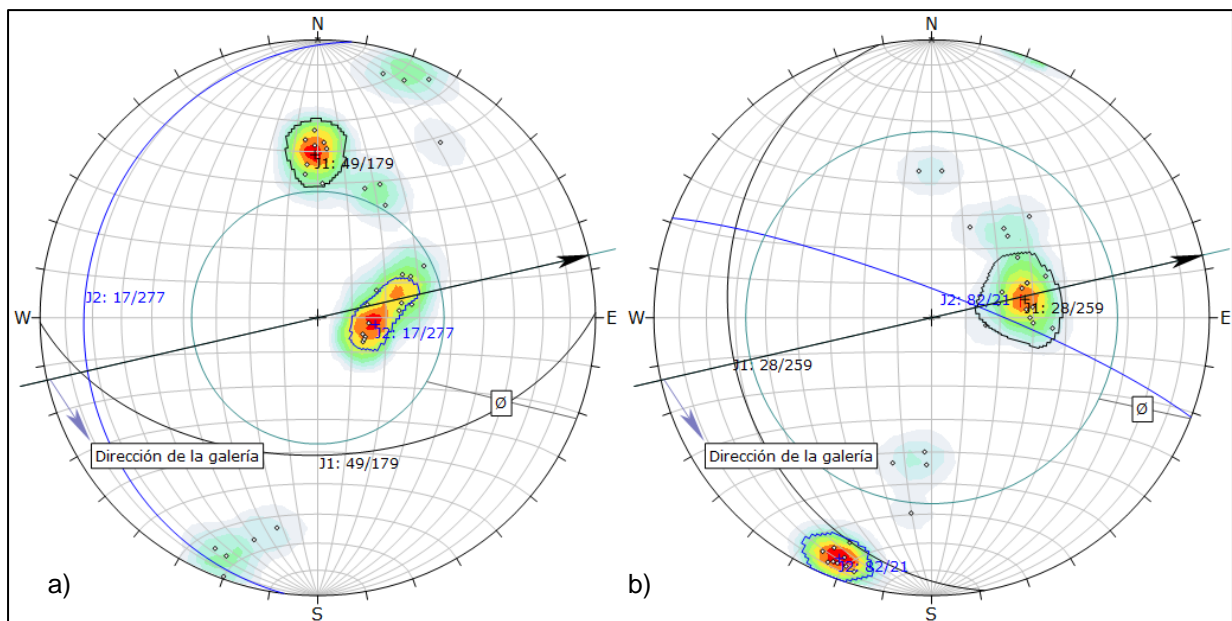
Figura 48. Redes estereográficas de los tramos 25 y 26.

En el tramo 25; J1 tiene una dirección preferencial W – E mientras que J2 se constituye la principal familia, se dispone subhorizontalmente y tiene una dirección N – S como se puede ver en la Figura 48 a).

De igual manera, en el tramo 26; J1 se constituye como la principal familia, con una dirección preferencial N – S, mientras que J2 tiene una dirección ESE – WNW, esto se puede apreciar en la Figura 48 b).

Así como en los casos anteriores, para la estabilización de estos tramos se sugiere ubicar pernos de anclaje de tipo barra helicoidal con diámetro de 18 mm y una longitud de 1.5 m., rellenos con lechada de hormigón y considerando una malla de distribución de 1.2 x 1.4 m., siendo el eje de la galería el centro de la separación de los pernos.

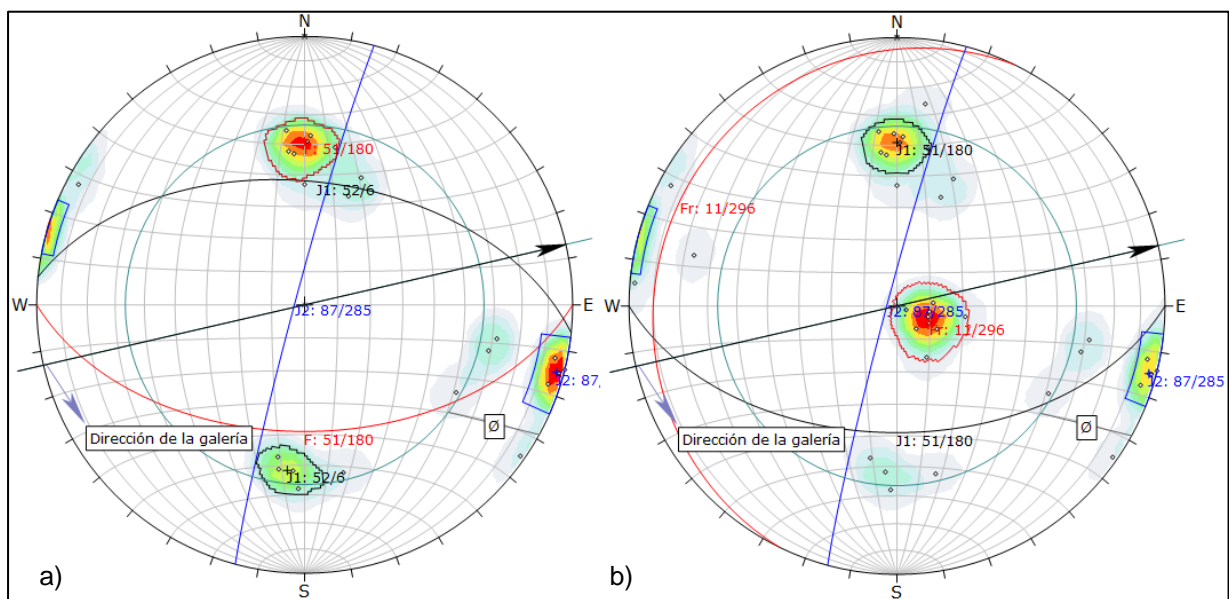
Figura 49. Redes estereográficas de los tramos 27 y 28.

En ésta zona, el tramo que presenta el menor Índice RMR, lo constituye el tramo 27, con un índice de 41, mismo que se justifica al comprender una falla de aproximadamente un metro de potencia, con un rumbo subparalelo al eje de la galería, la cual corresponde a una falla de tipo normal con una componente sinistral, cuyas condiciones hidrogeológicas presentan agua infiltrada por esta estructura.

En el tramo 27; la familia con código F corresponde a una falla, misma que determina las condiciones geomecánicas del macizo en este tramo, tiene una dirección W – E. La familia de código J1 tiene una dirección E – W y la familia con código J2 se orienta NNE – SSW, como se puede ver en la Figura 49 a).

Así mismo en el tramo 28; La familia con código Fr, corresponde a una fractura cuyas diaclasas subparalelas se constituyen en la familia que determina las condiciones geomecánicas de este tramo y tiene una orientación preferencial NNE – SSW, J1 tiene una dirección preferencial W – E mientras que J2 ésta orientada con una tendencia NNE – SSW, esto se puede ver en la Figura 49 b).

Dadas estas condiciones, en estos tramos sí existe la formación de cuñas tetraedrales, cuyo principal modo de fallamiento se da por deslizamiento aunque no se descarta la posibilidad de formación de pequeñas cuñas que pueden fallar por caída libre.

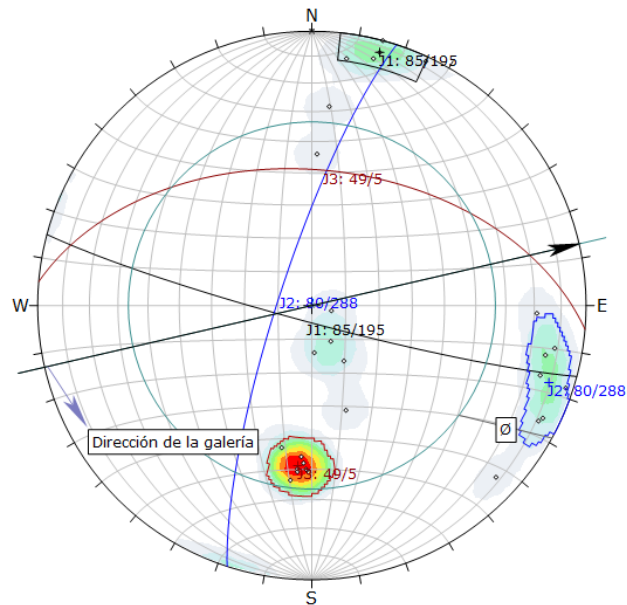
Figura 50. Red estereográfica del tramo 29.

El tramo 29 presenta a la familia J1 con una dirección preferencial WNW – ESE, J2 una dirección NNE – SSW mientras que J3 se constituye en la principal familia con una tendencia E – W, como se puede apreciar en la Figura 50. En el estereograma se puede apreciar que las familias J1 y J2 no tienen una gran concentración debido a que no se han podido recolectar más datos en este sector, sin embargo se las ha considerado en el análisis para formación de cuñas debido a su presencia in situ.
