**“LEVANTAMIENTO GEOLÓGICO ESTRUCTURAL DE LA GALERÍA PRINCIPAL
DE TRANSPORTE DE LA MINA AURÍFERA DE LA COMPAÑÍA MINERVILLA
CÍA. LTDA., UBICADA EN EL CANTÓN CAMILO PONCE ENRÍQUEZ,
PROVINCIA DE AZUAY.”**

TESIS DE GRADO PREVIA A LA
OBTENCIÓN DEL TÍTULO DE
INGENIERO EN GEOLOGÍA AMBIENTAL
Y ORDENAMIENTO TERRITORIAL

AUTOR: WALTER STALIN SARANGO SARANGO

2017

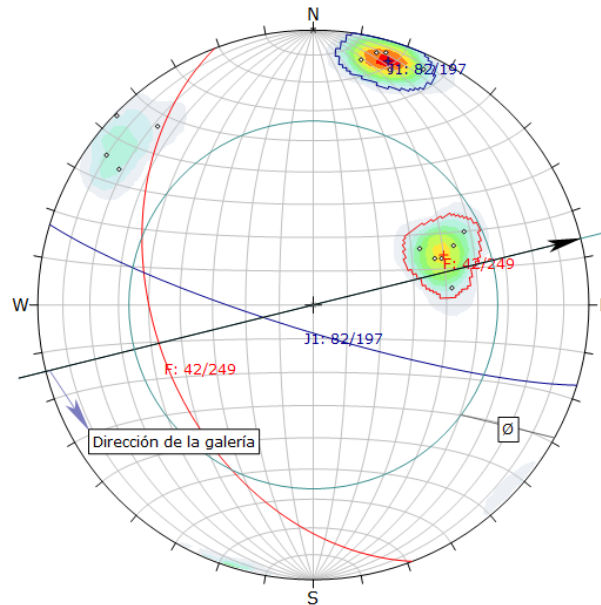
Figura 51. Red estereográfica del tramo 30.

En el tramo 30, la principal estructura que afecta la estabilidad es una falla relacionada a la veta Azul, la cual se asume que debido a la interacción con fluidos hidrotermales han meteorizado notablemente al macizo rocoso, presentando una alteración argílica. En el estereograma que se muestra en la Figura 51 se detallan los datos de las familias de discontinuidades de este tramo.

La familia con código F corresponde a la falla presente en este tramo y es la responsable de la estabilidad del macizo, presenta una dirección con tendencia NNW – SSE, mientras que la familia de código J1 presenta una orientación WNW – ESE.

Como se puede apreciar, no existe la formación de cuñas tetraedrales ni biplanares. Para la estabilización de este tramo se plantea la ubicación de pernos de anclaje de tipo barra helicoidal de 1.5 metros de longitud, de 18 mm de diámetro, rellenos con lechada de hormigón y dispuestos en una malla de 1.2 x 1.2 m, además dadas las condiciones del macizo se debe ubicar malla electrosoldada de 6 mm de diámetro, 10 x 10 cm de cocada y con traslapes de 0.30 m., perpendiculares a la sección de la galería (ver detalle en Anexo 15).

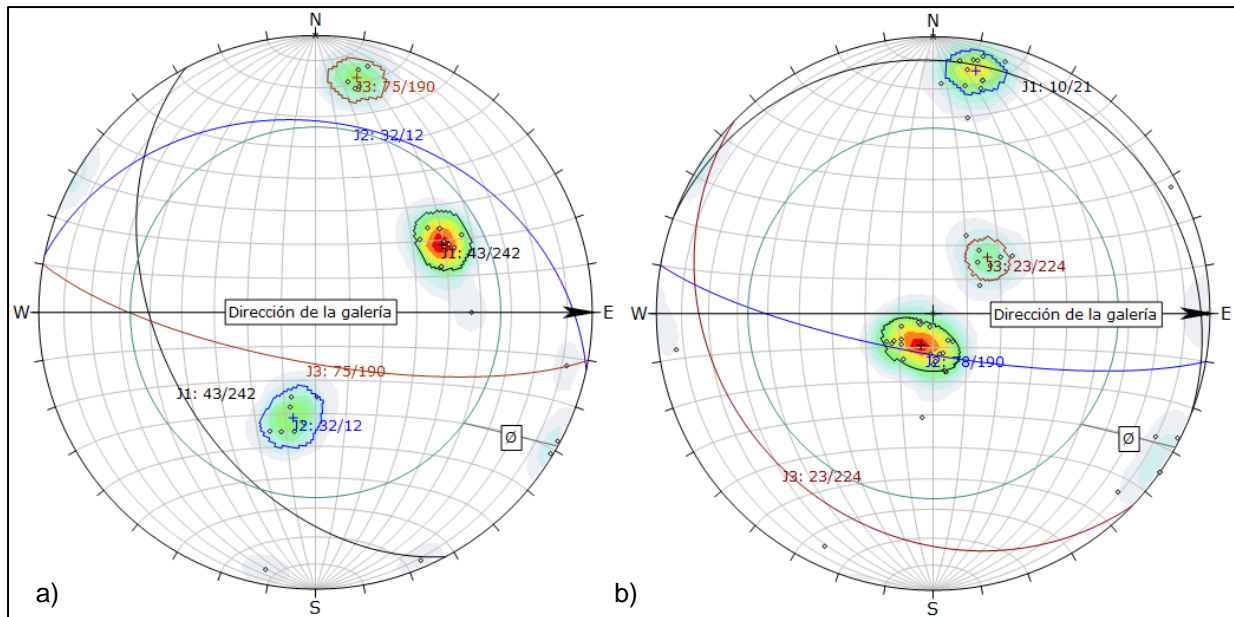
Figura 52. Redes estereográficas de los tramos 31 y 32.

En el tramo 32, J1 representa a la principal familia, tiene un orientación ESE – WNW, J2 una dirección W – E y J3 una dirección NW – SE, ésta última es una familia con menor concentración respecto a J1 y J2 y se puede apreciar en el estereograma de la Figura 52 b)

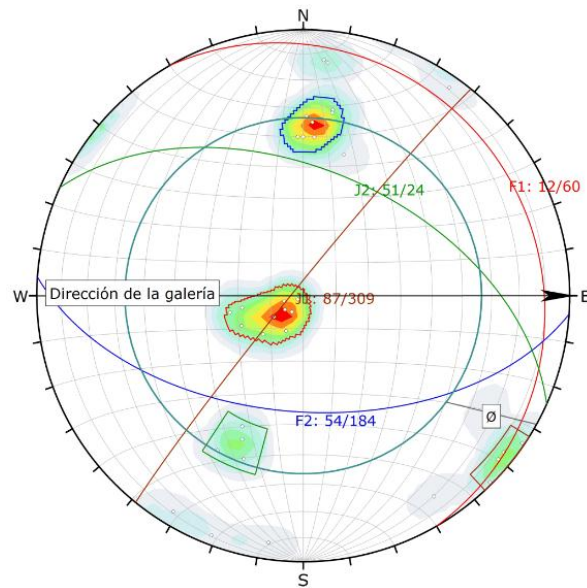
Figura 53. Red estereográfica del tramo 33.

El siguiente tramo que presenta un bajo Índice RMR lo constituye el tramo 33, con un índice de 47, mismo que se justifica debido a la presencia de las siguientes estructuras; Fallas: una subhorizontal y una subvetical y subparalela al eje de la galería. Vetas: Veta Rosita y una vetilla similar a la Veta Azul. El macizo presenta sectores con mayor grado de meteorización y se evidencia por los fragmentos desprendidos especialmente desde el techo y la pared derecha de la galería.

En el tramo 33, se presentan cuatro familias de discontinuidades, dos corresponden a fallas: F1 y F2, mientras que J1 y J2 pertenecen a familias de diaclasas. F1 es la que condiciona la calidad del macizo ya que se encuentra en el techo y existe desprendimiento de material, el cual se encuentra muy meteorizado. Tiene una orientación SSE – NNW. F2 se encuentra al final del tramo y tiene menor influencia que F1, se orienta W – E. J1 tiene una orientación NE – SW mientras que J2 tiene una orientación ESE – WNW. Esto se puede apreciar en la Figura 53.

Para determinar la formación de cuñas tetraedrales se puede ir combinando las familias, así; con la combinación F1, F2 y J1 se presenta la formación de una potencial cuña cuyo mecanismo de fallamiento puede darse por caída desde el techo. Combinando F1, F2 y J2 se forma una cuña al Este del estereograma, la misma que no está dentro del círculo de fricción, por lo tanto no caerá; es un bloque estable. Combinando F1, J1 y J2 se forma una cuña al NE del estereograma, la misma que puede fallar por deslizamiento. Finalmente si se combina F2, J1 y J2 se forma una potencial cuña que tiende a fallar por caída libre, es decir es un bloque inestable. Todo lo que se ha descrito se puede apreciar en el estereograma de la Figura 53.

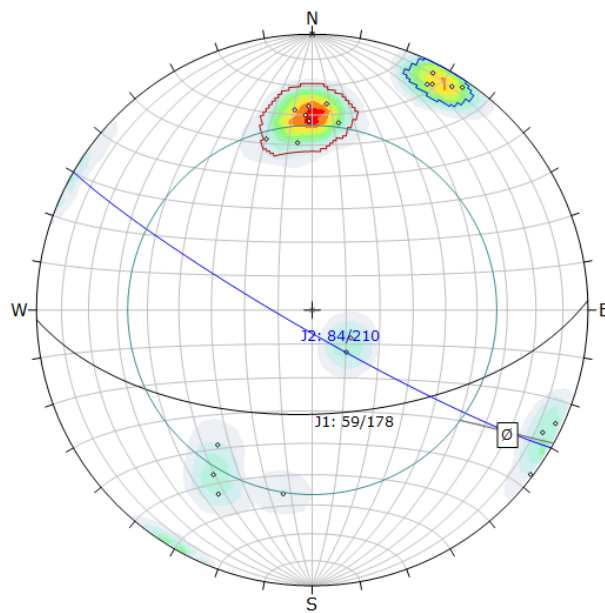
Figura 54. Red estereográfica del tramo 34.

Finalmente en el tramo 34, no existe la formación de cuñas debido a que existen dos familias de discontinuidades. J1 es la principal familia y se orienta W – E, mientras que J2 se orienta de WNW – ESE, esto se puede ver en el estereograma de la Figura 54, sin embargo para asegurar un factor de seguridad permanente se sugiere ubicar pernos de anclaje de tipo barra helicoidal con diámetro de 18 mm y una longitud de 1.5 m., rellenos con lechada de hormigón y considerando una malla de distribución de 1.2 x 1.4 m.

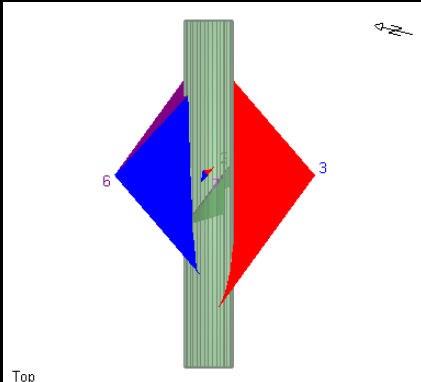
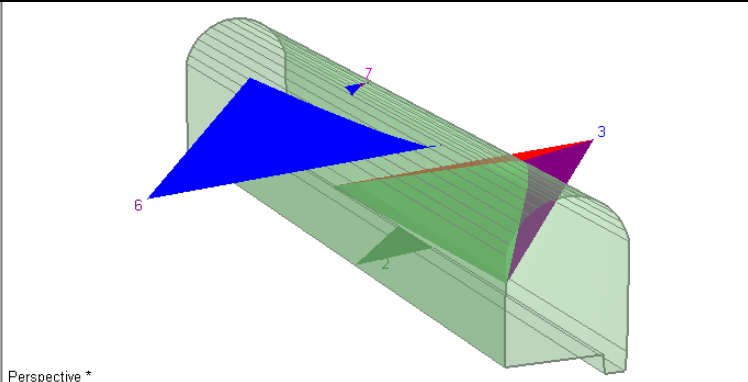
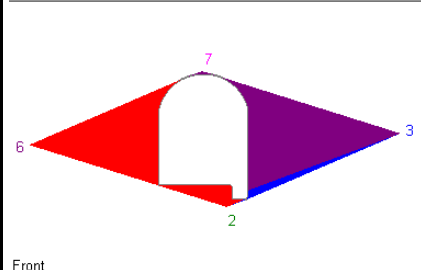
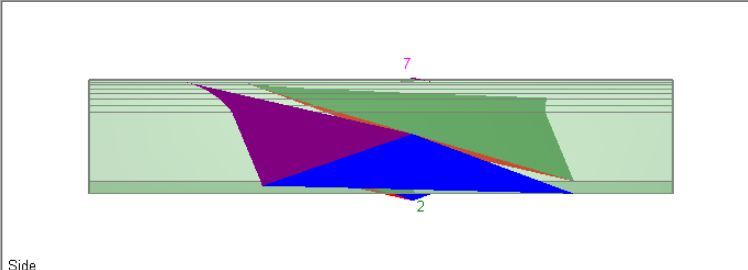
Figura 56. Disposición de cuñas en el Tramo 8

En el Tramo 8, se ha determinado la formación de cuatro cuñas: una en el techo, una en la pared izquierda, una en la pared derecha y una en el piso. En el Cuadro 51 se detallan las características de las cuñas formadas, en donde el principal modo de fallamiento es por deslizamiento. La cuña inestable se presenta en el techo de la excavación, lo cual se puede apreciarse de mejor manera en la Figura 56.

La cuña 7, que se muestra en la Figura 56 no se ha identificado en campo, posiblemente pudo haber caído luego de la voladura. Además, debido a su disposición, las cuñas 3 y 6 presentan un Factor de Seguridad mayor a tres, lo cual indica que no es necesario ubicar medidas de sostenimiento. No obstante se plantea la ubicación de 7 pernos de 18 mm de diámetro, ubicados en el techo: 1 cada 1.5 m. y perpendiculares a la sección de la galería.

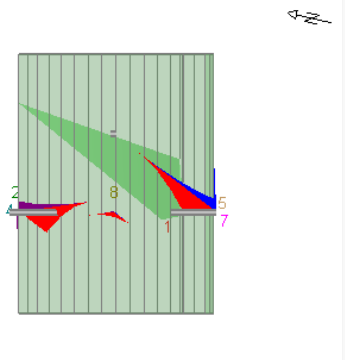
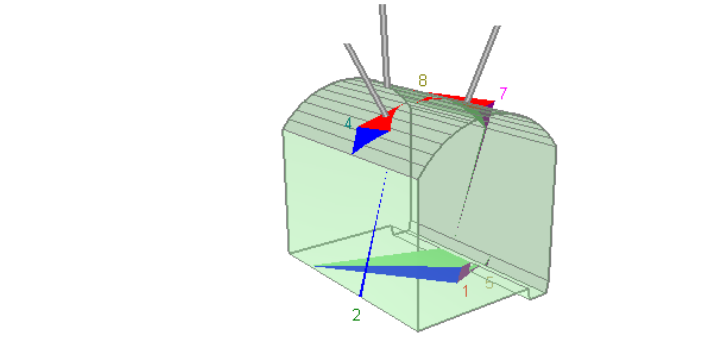
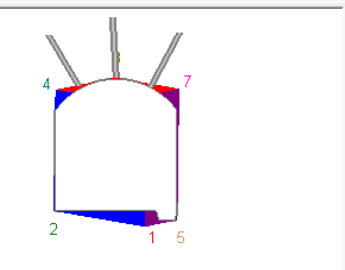
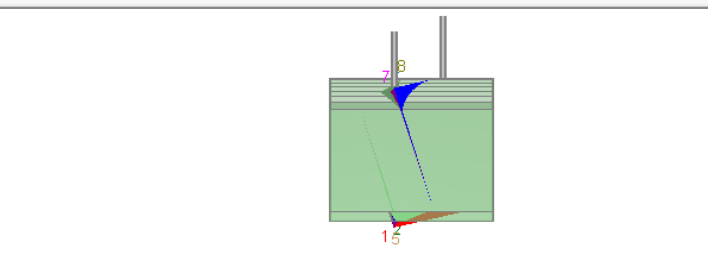
Figura 58. Disposición de cuñas en el Tramo 19

Al procesar estos datos del tramo 19, se ha determinado la formación de seis cuñas, las mismas que afectan una longitud muy baja respecto a la longitud que presenta este tramo y presentan una altura ápice centimétrica a decimétrica, las cuñas se disponen: tres en el techo, una en la pared izquierda, una en el piso y una en la cuneta. En el Cuadro 52 se detallan las características de las cuñas formadas. Las cuñas inestables se presentan en el techo de la excavación lo se puede apreciar de mejor manera en la Figura 58.

Este tramo corresponde a un macizo de Calidad Media en donde las familias de discontinuidades forman pequeñas cuñas las cuales no afectan más de 1.2 metros del tramo ante lo cual no se necesitarían elementos de sostenimiento, bastaría con realizar un buen desquinche, sin embargo al corresponder a un tramo en donde debe garantizarse la seguridad se sugiere la ubicación de 20 pernos de anclaje de 1 m de longitud con una malla de distribución de 1.2 x 1.4 m. y combinarse con malla electrosoldada de 6 mm de diámetro, 10 x 10 cm de cocada y con traslapes de 0.30 m., justificándose debido a que servirá para evitar el desprendimiento de pequeñas cuñas especialmente desde el techo de la excavación, los pernos deben ir ubicados como se muestra en la Figura 58.

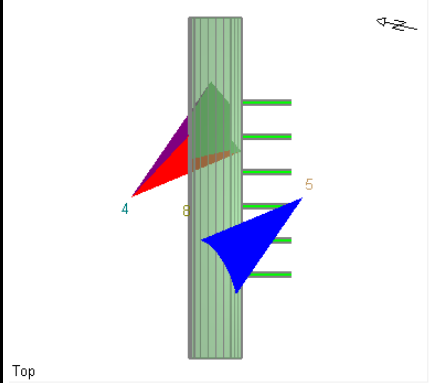
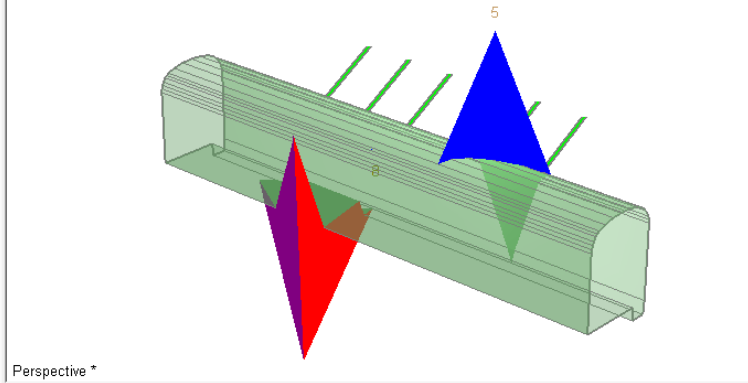
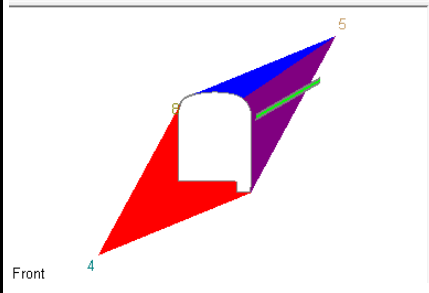
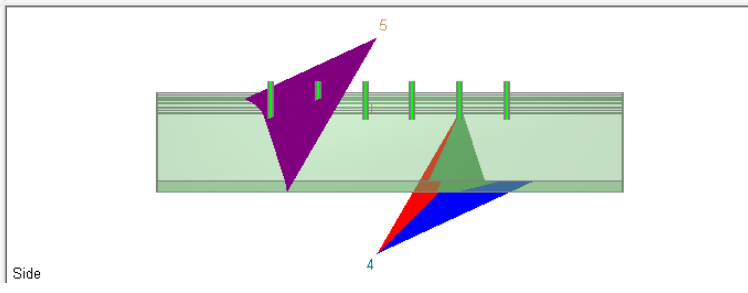
Figura 60. Disposición de cuñas en el Tramo 24

El análisis de los datos del tramo 24 en el software Unwedge 3.0 muestra la formación de tres cuñas: dos en el techo y una comprendida entre el piso y la pared izquierda, sus características se detallan en el Cuadro 55 y su disposición se puede apreciar en la Figura 60.

Este tramo corresponde a un macizo de Calidad Media y según las condiciones geomecánicas, no existen problemas de estabilidad, sin embargo se sugiere realizar un desquinche especialmente en la parte superior izquierda, con la finalidad de eliminar la cuña 8 en el caso que aún no haya caído. Con lo descrito anteriormente se podría dejar sin elementos de sostenimiento sin embargo, tomando en cuenta el tamaño de la cuña 5 y para garantizar la seguridad se podrían ubicar pernos de anclaje de tipo barra helicoidal, de 2.00 m de longitud. Como lo muestra la figura 60 y se detalla en el Anexo 15.

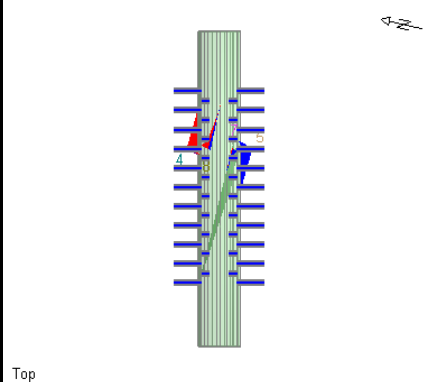
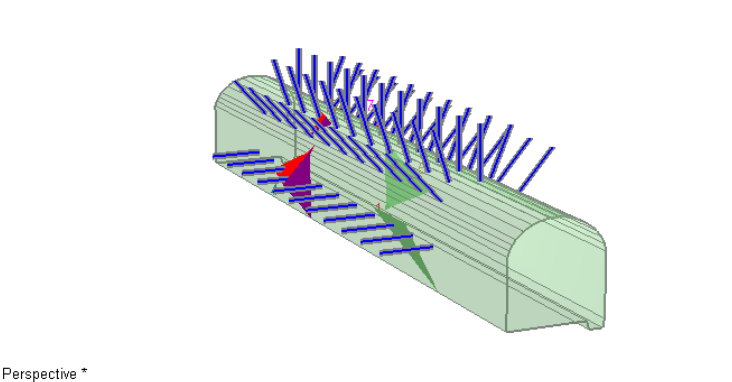
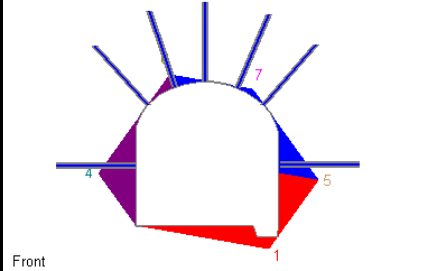
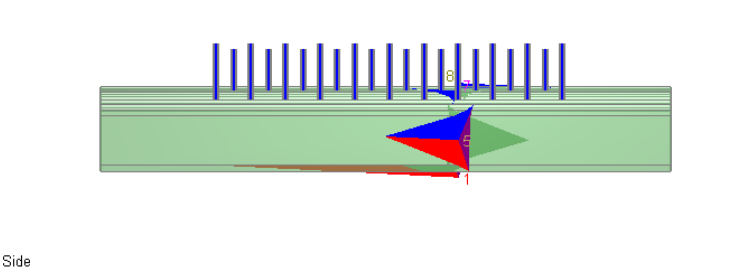
Figura 61. Disposición de cuñas en el Tramo 27

El análisis de los datos del tramo 27, muestra la formación de cinco cuñas: dos en el techo, una en el piso, una en la pared izquierda y una en la pared derecha, sus características se detallan en el Cuadro 56 y su disposición se puede apreciar en la Figura 61.

N° Cuña	Zona afectada	Peso (T)	Volumen (m ³)	FS Barton – Bandis	
				Sin soporte	Con soporte
1	Piso	1.061	0.371	Estable	Estable
4	Pared Izquierda	1.861	0.651	2.225	28.774
5	Pared derecha	2.126	0.743	2.147	23.247
7	Techo	0.025	0.009	0.093	0.093
8	Techo	0.138	0.048	0.000	145.038

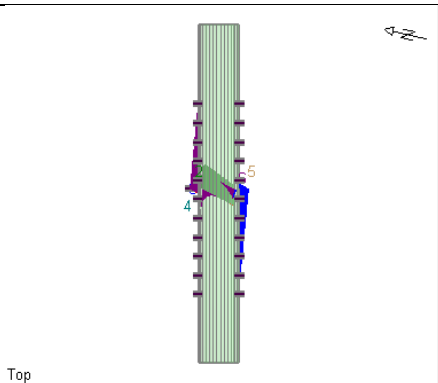
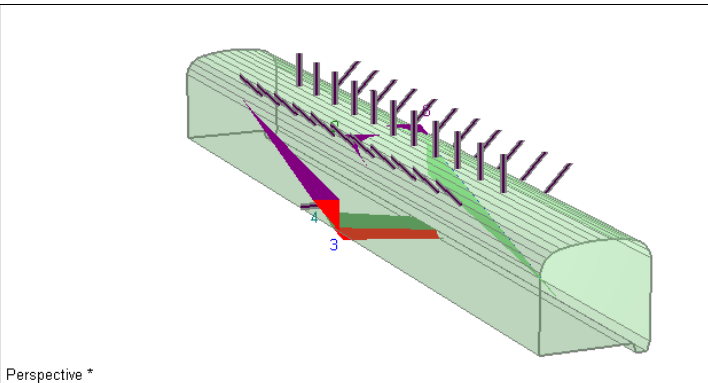
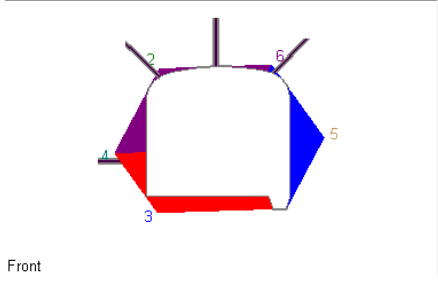
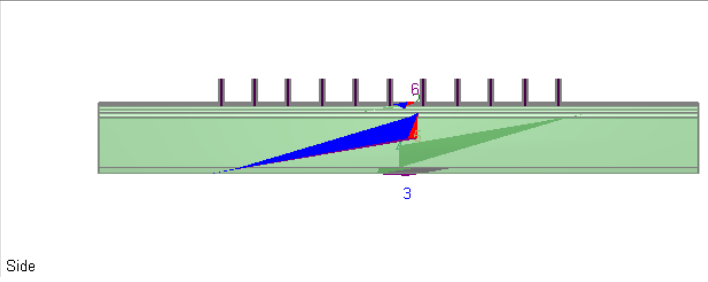
Figura 62. Disposición de cuñas en el Tramo 28

El análisis de los datos del tramo 28, muestra la formación de cinco cuñas: dos en el techo, una formada en el piso, una en la pared izquierda y una en la pared derecha, sus características se detallan en el Cuadro 57 y su disposición se puede apreciar en la Figura 62.

Este tramo corresponde a un macizo de Calidad Media y según las condiciones geomecánicas, se debe tratar con cuidado este tramo debido a la presencia de una fractura, la misma que presenta desprendimiento de material, como se puede apreciar en la Fotografía 23, en donde la parte amarillenta de la parte superior corresponde a la zona de desprendimiento de material.

N° Cuña	Zona afectada	Peso (T)	Volumen (m ³)	FS Barton – Bandis	
				Sin soporte	Con soporte
2	Techo	0.046	0.016	2.721	308.691
3	Piso	1.795	0.628	Estable	Estable
4	Pared Izquierda	2.042	0.714	2.225	8.355
5	Pared derecha	2.629	0.919	7.488	7.488
6	Techo	0.052	0.018	0.098	0.098

Debido a la presencia de una fractura subhorizontal en el techo de la galería se sugiere ubicar malla electrosoldada de 6 mm de diámetro, cocada de 10 x 10 cm y con traslapes de 0.30 m.

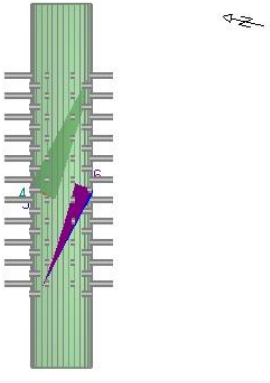
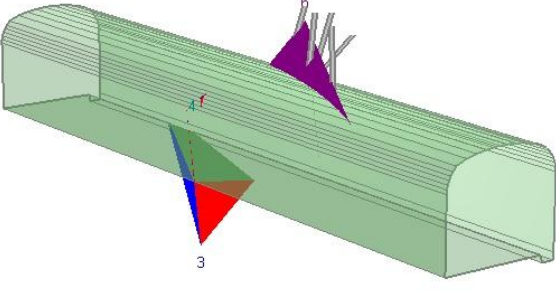
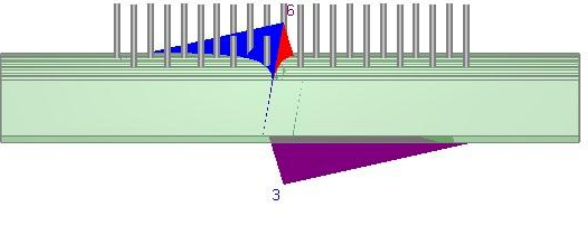
Figura 63. Disposición de cuñas en el Tramo 29

Las características de las cuñas se detallan en el Cuadro 58 y su disposición se puede apreciar en la Figura 63.

N° Cuña	Zona afectada	Peso (T)	Volumen (m ³)	FS Barton – Bandis	
				Sin soporte	Con soporte
3	Piso	11.477	4.013	Estable	Estable
4	Techo (izquierda)	0.001	0.001	0.240	0.240
6	Techo (derecha)	3.854	1.347	0.191	13.378

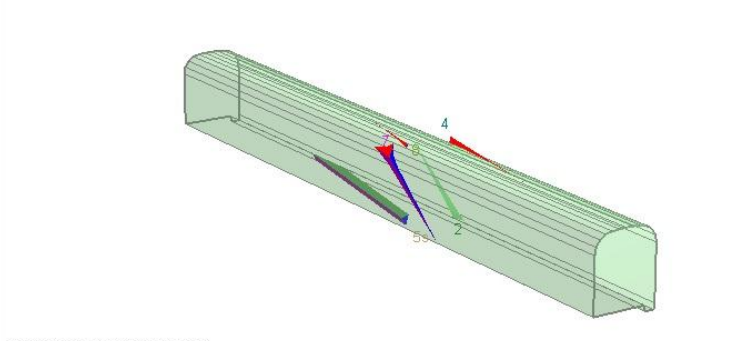
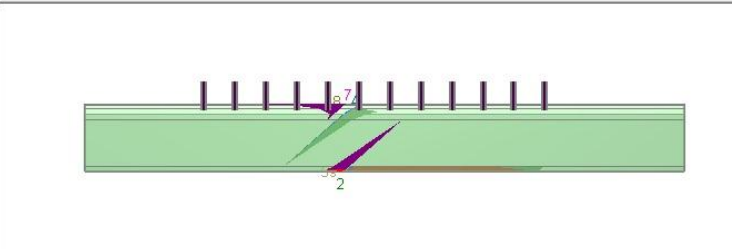
Figura 64. Disposición de cuñas en el Tramo 31

La cuña del piso se denota como 5s debido a que se encuentra escalada ya que el tramo comprende 10 m., pero la cuña podría extenderse hasta los 13.4 m., sin embargo debido a su ubicación, no presenta peligro alguno. Las características de las cuñas consideradas se detallan en el Cuadro 59 y su disposición se puede apreciar en la Figura 64.

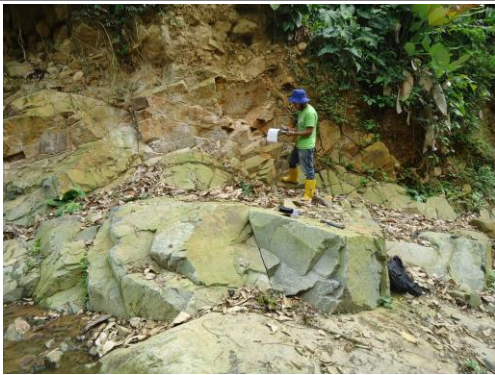
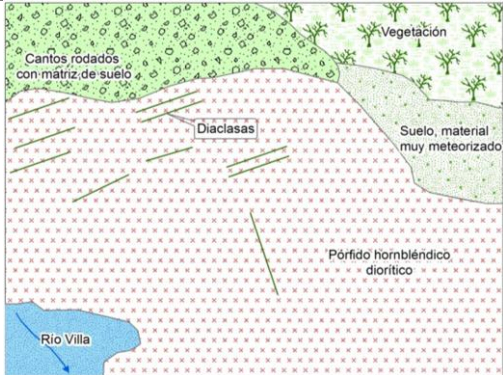
Pórfido hornbléndico de composición diorítica, textura porfídica y estructura masiva en donde pueden observarse claramente hornblendas, cuarzo, plagioclasas, además pirita diseminada.

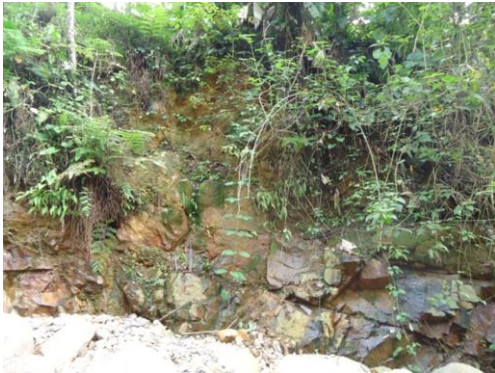
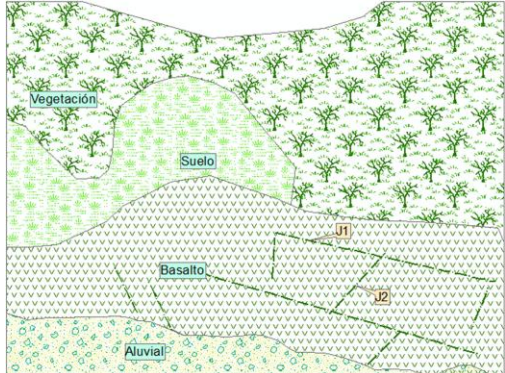
La roca del afloramiento se constituye en su totalidad de basalto de coloración gris oscura a negra, textura afanítica y estructura masiva ligeramente alterada, Por su granulometría no se han podido observar minerales, sin embargo se ha encontrado un escaso contenido de pirita. No se han encontrado estructuras.

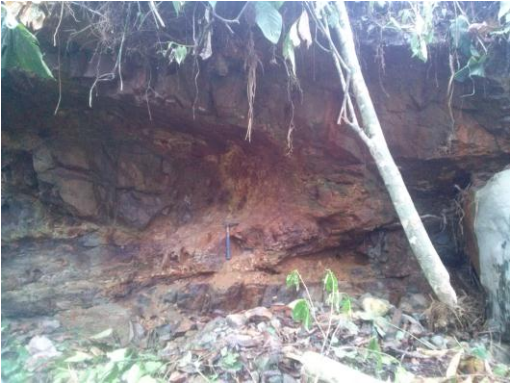
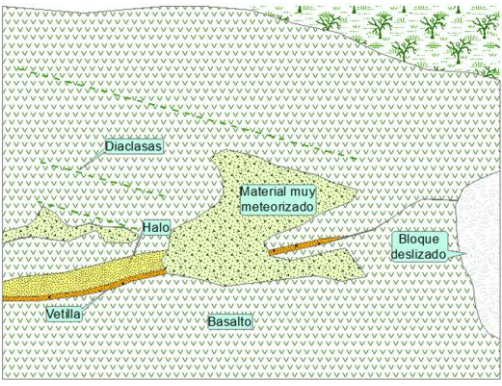
La roca encajonante se constituye en un basalto de color grisáceo de textura afanítica y estructura masiva el cual contiene pirita diseminada y una veta de aproximadamente 10 cm de potencia, mineralizada con estibina y cuarzo, presenta un elevado coeficiente de fortaleza y un halo de alteración.

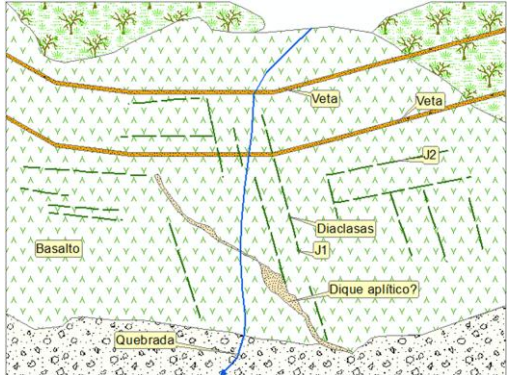
Macizo rocoso de basalto de coloración gris oscura, mineralizado con piritita. Su textura es afanítica y su estructura masiva, presentan un elevado coeficiente de fortaleza y contiene dos vetillas de cuarzo con sulfuros de aproximadamente 7 centímetros de potencia, paralelas entre sí, además de una pequeña intrusión que se asume se trata de un pequeño dique aplítico.

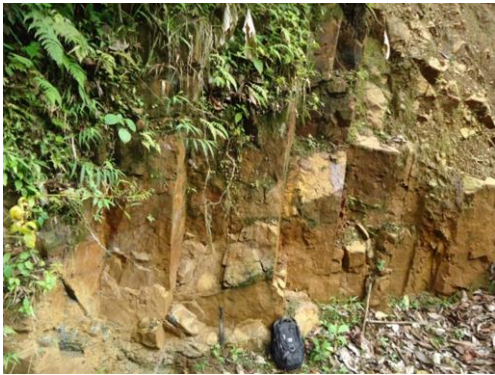
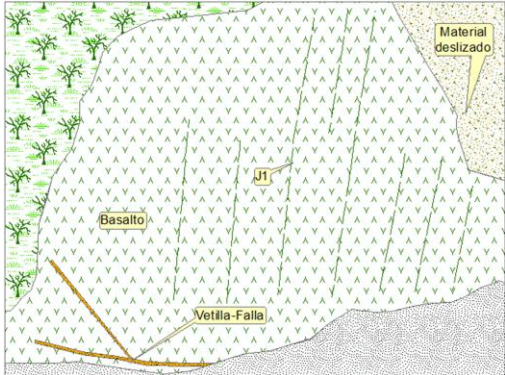
Basalto de color gris oscuro (húmedo se torna negro), de textura afanítica y estructura masiva con presencia de piritas, con un elevado coeficiente de fortaleza.

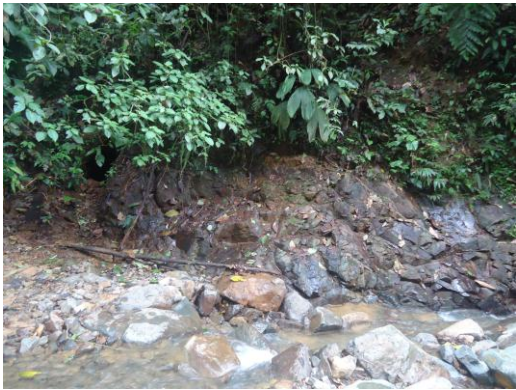
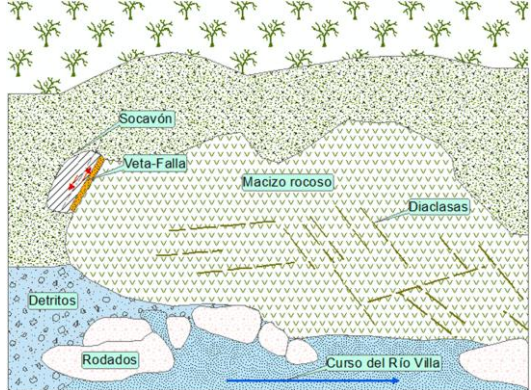
Basaltos de textura afanítica y estructura masiva de coloración gris oscura a negra, presentan diseminación de pirita, además existe una veta en falla en una bocamina abandonada ubicada a la izquierda de la fotografía, la cual se constituye de sulfuros ligados a material arcilloso.

El macizo rocoso se encuentra muy fracturado, con diaclasamiento centimétrico a decimétrico.
Abundante vegetación en la parte superior del afloramiento.
Altura del afloramiento ≈ 2.50 m. Ancho del afloramiento ≈ 10.00 m.

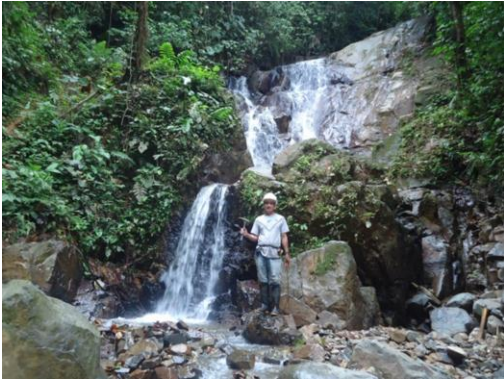
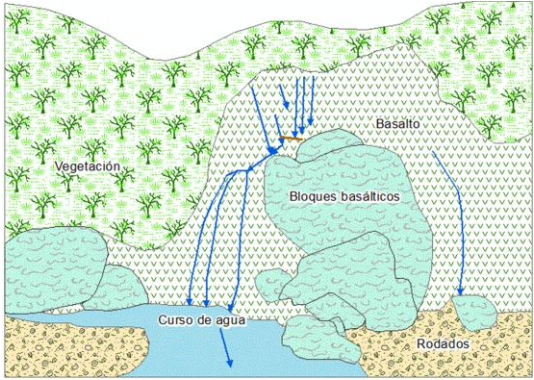
Basaltos de textura afanítica y estructura masiva de coloración gris oscura a negra, pese a la presencia constante de agua el macizo no se encuentra meteorizado, presenta pequeñas vetillas principalmente de cuarzo y sulfuros. La granulometría de las rocas no ha permitido ver cristales, sin embargo existe una ligera piritización.

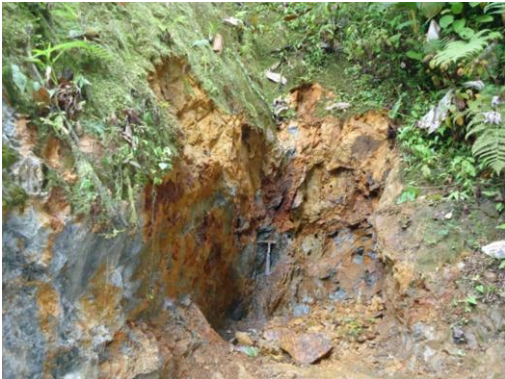
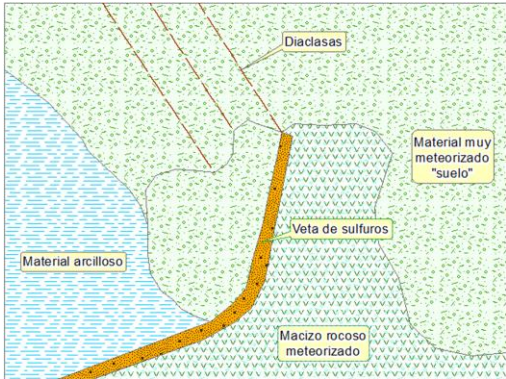
El macizo se conforma de basalto mineralizado con pirita diseminada, esto se puede apreciar en la parte baja del afloramiento ya que el resto se encuentra muy meteorizado, convertida prácticamente en un suelo residual con presencia de arcilla. La veta tiene una potencia de 10 cm. y se constituye de pirita con otros sulfuros y posibles sulfosales de plata. El material de veta presenta una coloración oscura, con ausencia visible de cuarzo y una elevada densidad.

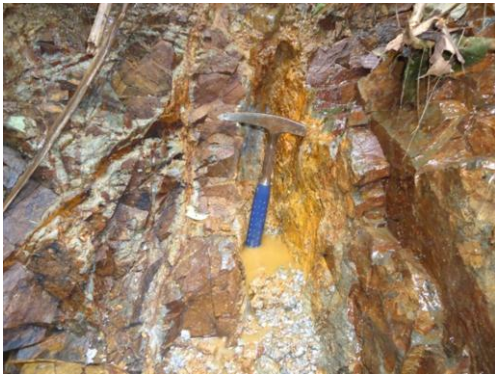
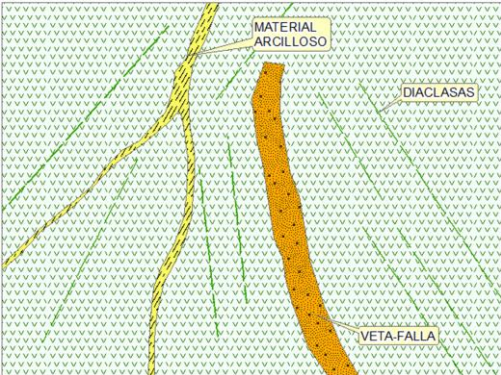
Basaltos de textura afanítica y estructura masiva de coloración gris oscura a negra, pese a la presencia constante de agua el macizo no se encuentra meteorizado, no así la veta, cuyo material ha sido oxidado por el flujo de la quebrada. La estructura se encuentra fallada y presenta una potencia de 10 cm., constituida por cuarzo con sulfuros y material arcilloso.

La veta – falla se dispone perpendicularmente al cauce de la quebrada y su relleno no es muy cohesivo, producto de la meteorización.

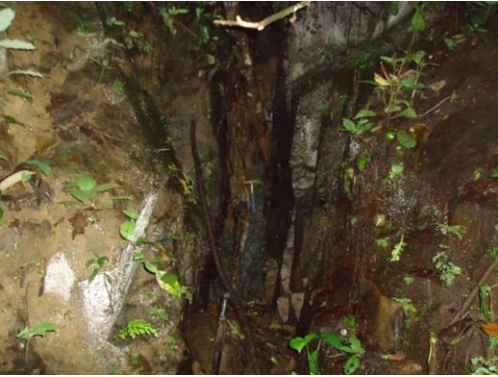
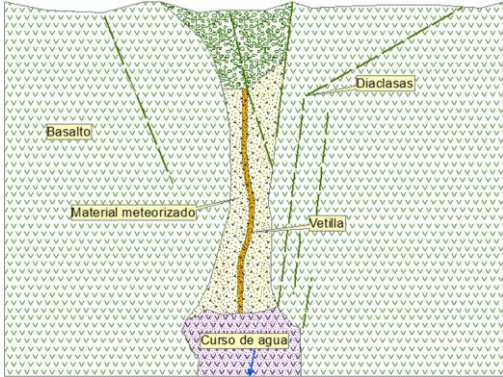
Macizo rocoso de basalto diaclasado, de textura afanítica y estructura masiva, de color gris oscuro a negro que contiene una vetilla de cuarzo con sulfuros (principalmente pirita) de 4 cm de potencia, se presenta en el centro de una posible falla cuyo rumbo seguiría el curso de la quebrada, esta vetilla se puede ver en un salto de agua de aproximadamente 2.5 m. de altura.

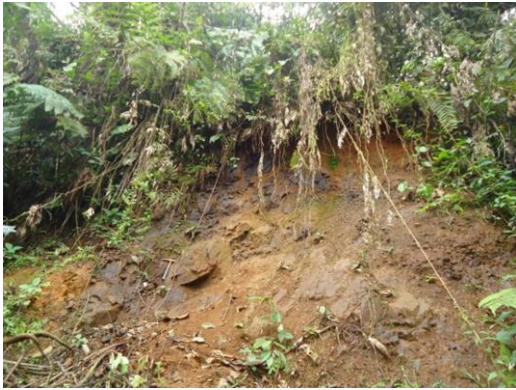
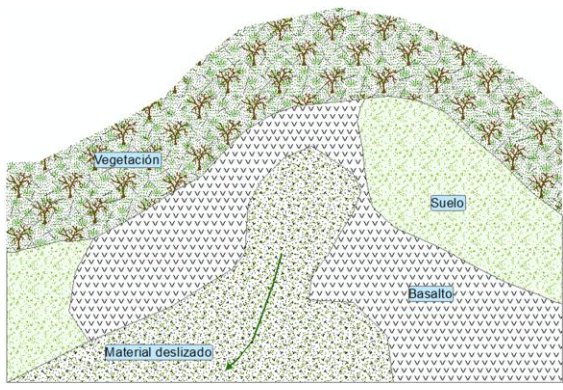
En la parte izquierda de la fotografía, junto a la piqueta, se pueden apreciar más claramente los basaltos, mismos que presentan una textura afanítica y estructura masiva, con ligera diseminación de pirita, mientras que en la parte derecha se puede ver que el material se encuentra muy meteorizado, convertido a suelo.

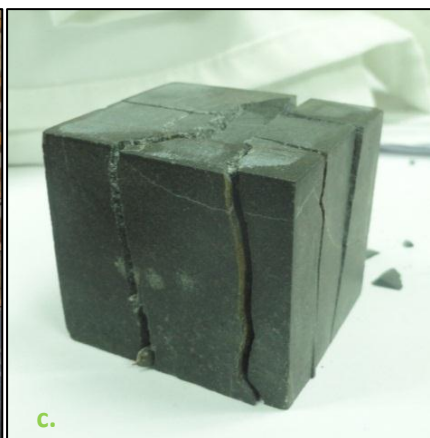
c. Resultado de la ejecución del ensayo de compresión simple. Se muestra el fallamiento de un ejemplar de basalto (Basalto 7).

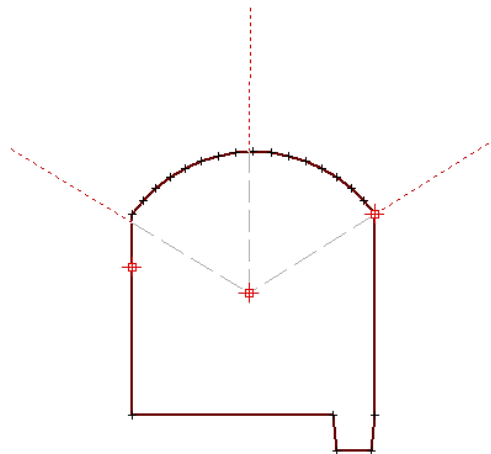
*Figura 3. Distribución de los pernos de anclaje para los tramos 21 – 23
Fuente. El autor, 2017.*

- **Tramos 21, 22 y 23**

Los tres tramos comprenden un macizo de calidad media por lo que en estos 43 metros se sugiere la ubicación de 93 pernos de anclaje de tipo helicoidal con diámetro de 18 mm y una longitud de 1.5 m., considerando una malla de distribución de 1.2 x 1.4 m., siendo el eje de la galería el centro de la separación de los pernos, formando un ángulo aproximadamente de 60° entre cada perno (ver Figura 3).

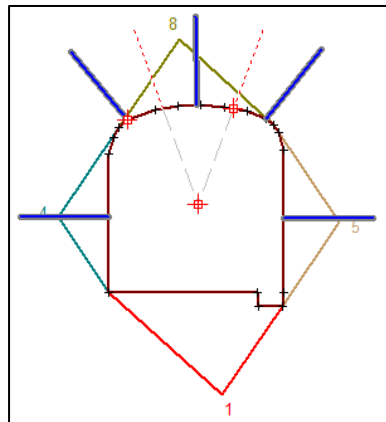
Figura 8. Distribución de los pernos de anclaje en el tramo 32.
Fuente. El autor, 2017.

El tramo 33 comprende un macizo de calidad media el cual se ve afectado principalmente por dos fallas y a 576 metros desde la bocamina se presenta desprendimiento de material blando desde el techo y parte de la pared derecha de la galería.

Se sugiere la ubicación de 123 pernos de anclaje de tipo barra helicoidal de 1.50 m de longitud y 22 mm de diámetro, dispuestos en una malla de 1.2 x 1.2 m., combinados con malla electrosoldada de 6 mm de diámetro, cocada de 10 x 10 cm y con traslapes de 0.30 m. en el techo de la galería.

Además se sugiere la ubicación de dos pernos de anclaje de las mismas características en cada pared de la galería, esto para garantizar la seguridad requerida para las cuñas 4 y 5. En general, los pernos deben ubicarse como se muestra en la Figura 8, esto es las perforaciones realizadas desde un punto fijo.
