UNIVERSIDAD NACIONAL DE LOJA

Tesis previa a la obtención del título de Ingeniero en Geología Ambiental y Ordenamiento Territorial.

“LEVANTAMIENTO GEOLÓGICO ESTRUCTURAL DE LA VÍA INTERVALLES DE LA ABSCISA 13+300 A 16+400 DEL BARRIO LA MERCED, PARROQUIA EL TAMBO, CANTÓN CATAMAYO, PROVINCIA DE LOJA”

2022

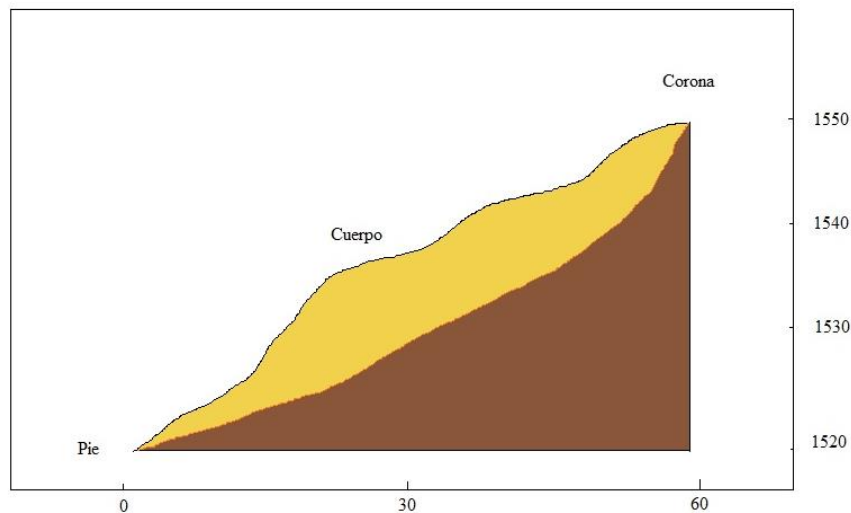
Figura 44: Corte perpendicular D1

Además, en la parte inferior del mismo se encuentra una corriente de agua perteneciente a la quebrada Naranjo Dulce, que en épocas lluviosas sube su cauce y ayuda aún más al desprendimiento del terreno en el pie del deslizamiento provocando inestabilidad en el mismo.

El presente deslizamiento está en estado latente y al estar a pocos metros de la ruta principal presenta una complicación para la misma, ya que al estar expuesto a factores desencadenantes como son los animales, vibración de vehículos transeúntes, agua de escorrentía (lluvia, quebrada), sembrío de cultivos y el uso de maquinaria agrícola, sin un estudio correspondiente de estabilidad de su talud, puede provocar un deslizamiento de terreno aun mayor, acarreando más volumen de material a su alrededor incluyendo la calzada, a su vez, al estar en las inmediaciones de un puente y de una quebrada en el pie de su estructura, puede alterar el cauce de la misma y posterior una interrupción en la vía de comunicación generando problemas al libre acceso a los barrios aledaños y los cantones inmediatos.

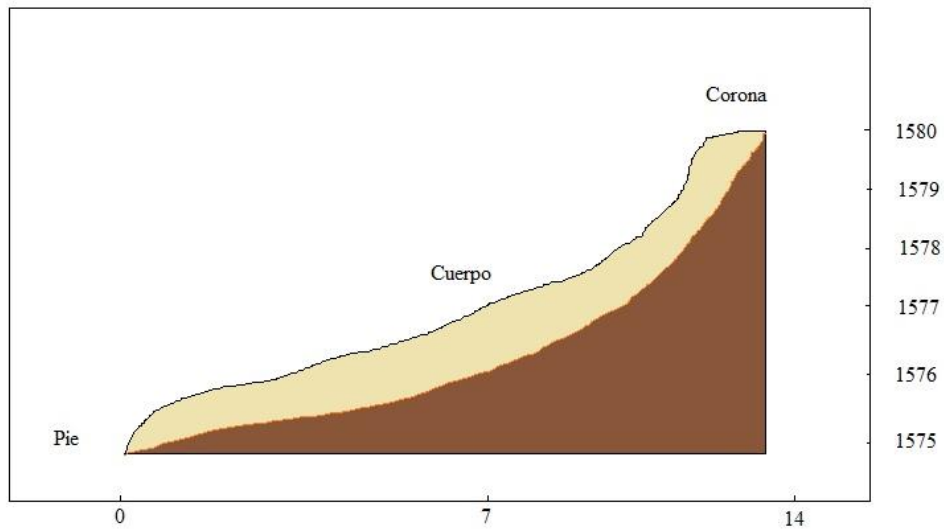
Figura 45: Corte perpendicular D2

En la parte superior se puede apreciar vegetación arbustiva que poco a poco va deslizándose por el talud debido a la inestabilidad natural del terreno. La corona presenta un ancho de 3m con una masa desplazada de terreno de 7m, debido a su dirección S80°W/35° NW el deslizamiento presenta un 85% de material suelto y un 15% de

vegetación en su estructura aproximadamente, en su mayoría son matorrales y pastos que poco a poco se van inclinando y eventualmente se verán arrancados de raíz para posterior asentarse en la vía.

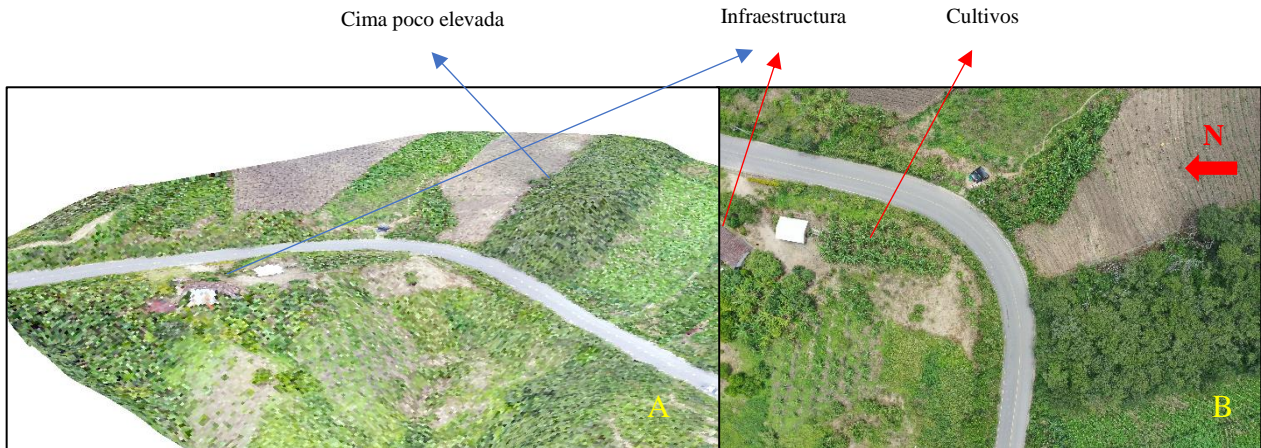
Fotografía 24: Fotointerpretación de geoformas.

Mediante la fotointerpretación se pudo identificar la geomorfología de todo el territorio de estudio, en esta orto-foto en particular, se aprecia un relieve colinado muy bajo (RCMB), vista lateral 3D (A) y aérea (B), en las orto-fotos se logra apreciar cimas poco elevadas y ligeramente planas, datos analizados junto con la topografía del sector mediante el desnivel existente, a su vez se apreció infraestructuras alrededor de la curva de la vía principal, junto con plantaciones de cultivos, datos que fueron corroborados a posterior al dirigirse a campo para su puntual etiquetado en el mapa geomorfológico. Este proceso se aplica para todas las geoformas encontradas.

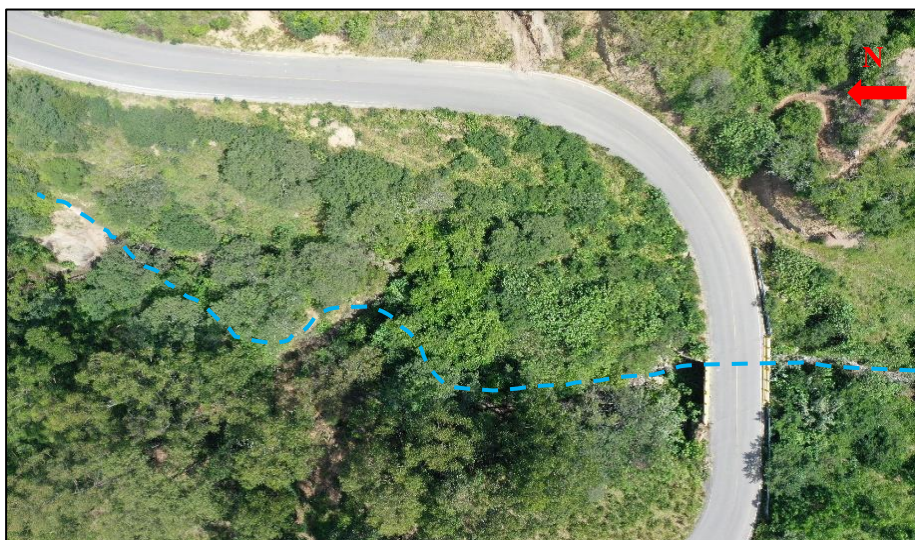
Fotografía 25: Fotointerpretación de cursos de agua.

A través de la fotointerpretación de las fotografías aéreas obtenidas se puede apreciar una corriente de agua en este punto del área de estudio, debido a la existencia de un puente, el claro desnivel existente y el avistamiento de un cauce natural, datos corroborados al momento de realizar una visita de campo.

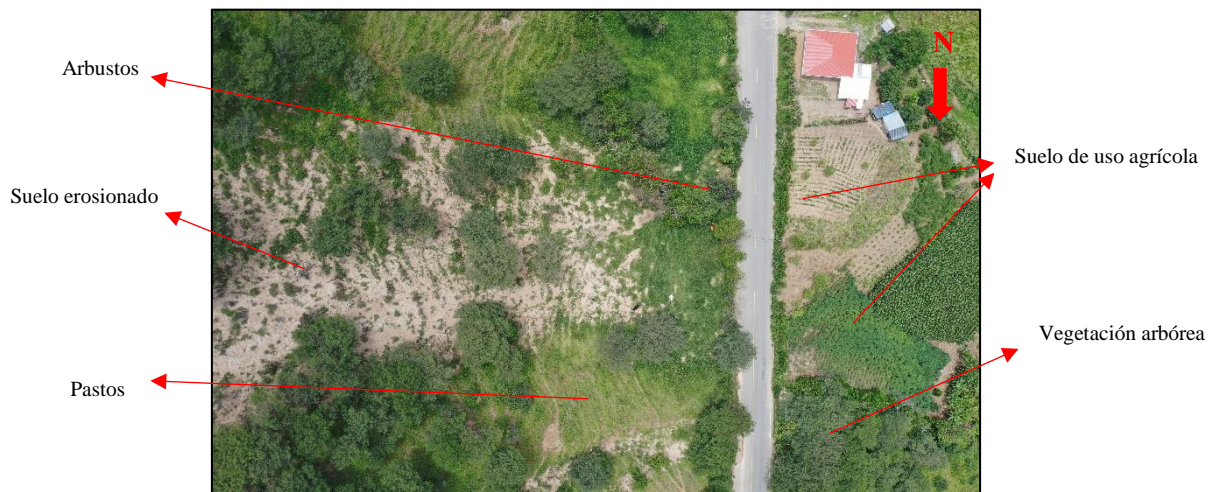
Fotografía 26: Fotointerpretación de vegetación y uso de suelo.

Realizando la interpretación de la presente orto-foto se pudo apreciar la erosión del suelo, ya que no existe en gran parte del sector ningún tipo de vegetación, además en la zona aledaña se observaron pastos, arbustos, vegetación arbórea diversa y la presencia de cultivos plantados y suelo preparado para una futura plantación. Este proceso es válido para todo el territorio.

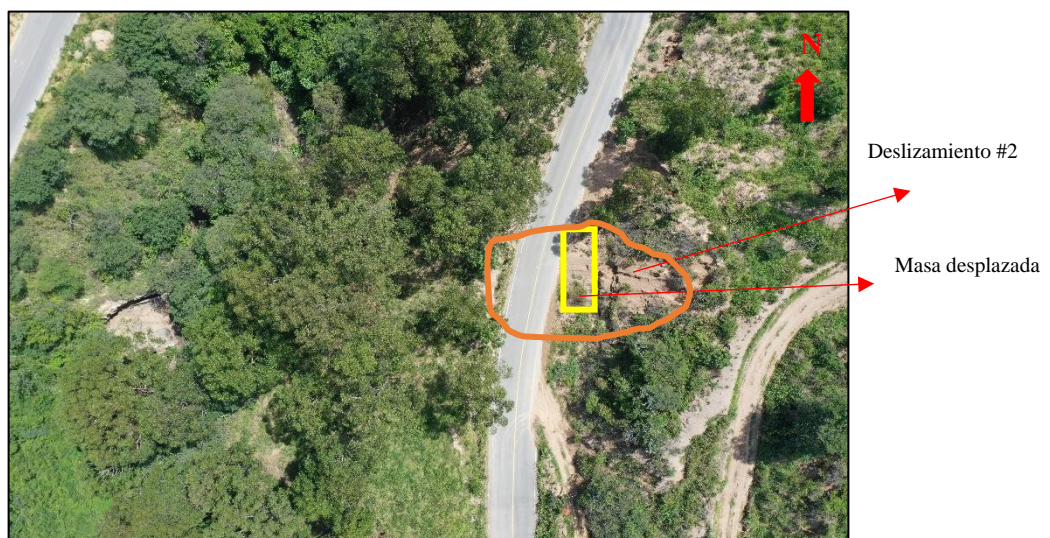
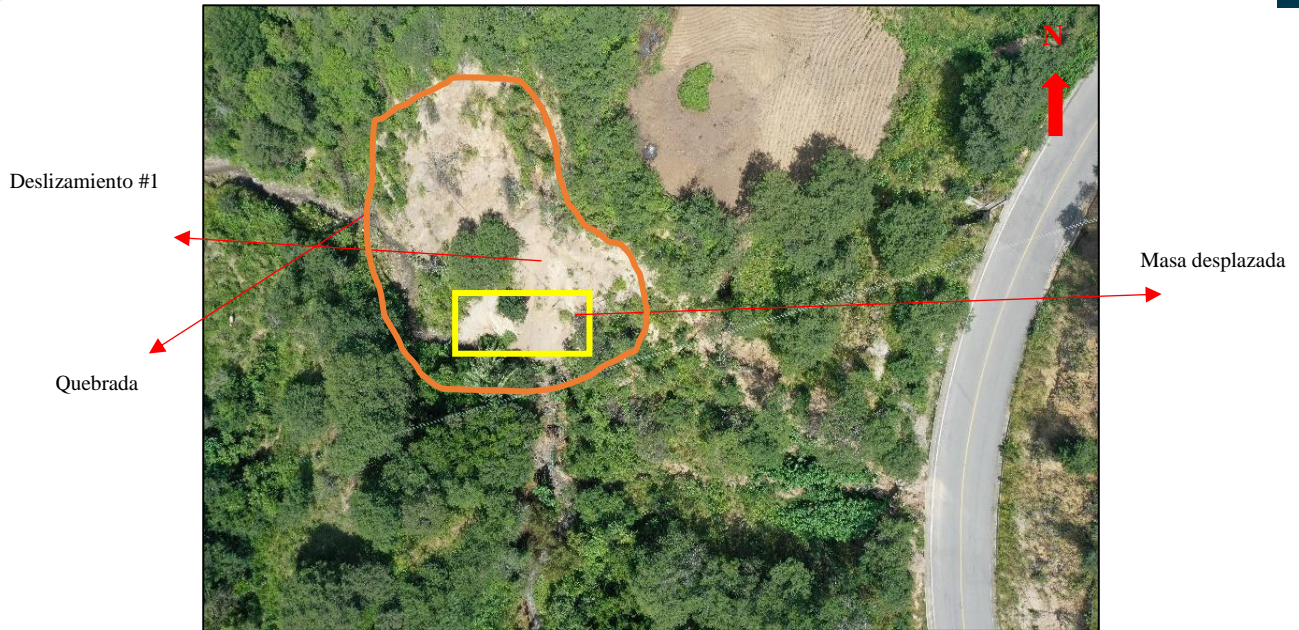
Figura: Fotointerpretación de deslizamientos.

Mediante la fotointerpretación de las fotografías aéreas obtenidas se pudo observar dos deslizamientos de tierra a lo largo de toda la zona de estudio, en el caso del deslizamiento #1 se lo identificó por la evidente falta de vegetación en el sector, ya que se aprecia una zona erosionada y a su vez por la masa desplazada avistada en las orto-fotos, haciendo mención importante a la dimensión del mismo que hace destacarlo de la topografía aledaña. Para el deslizamiento #2 se aplicó una observación más cercana y a detalle, que, a diferencia de su antecesor, éste posee mucho menos área de afectación, pero aun así se logró apreciar masa desplazada en la vía, el cual es un claro indicio de un movimiento.

Por lo tanto, a pesar de analizarlos mediante las orto-fotos, es necesario corroborarlos con visitas técnicas de campo y posterior llenar las fichas de movimientos en masa correspondientes para tener más detalles de los mismos.

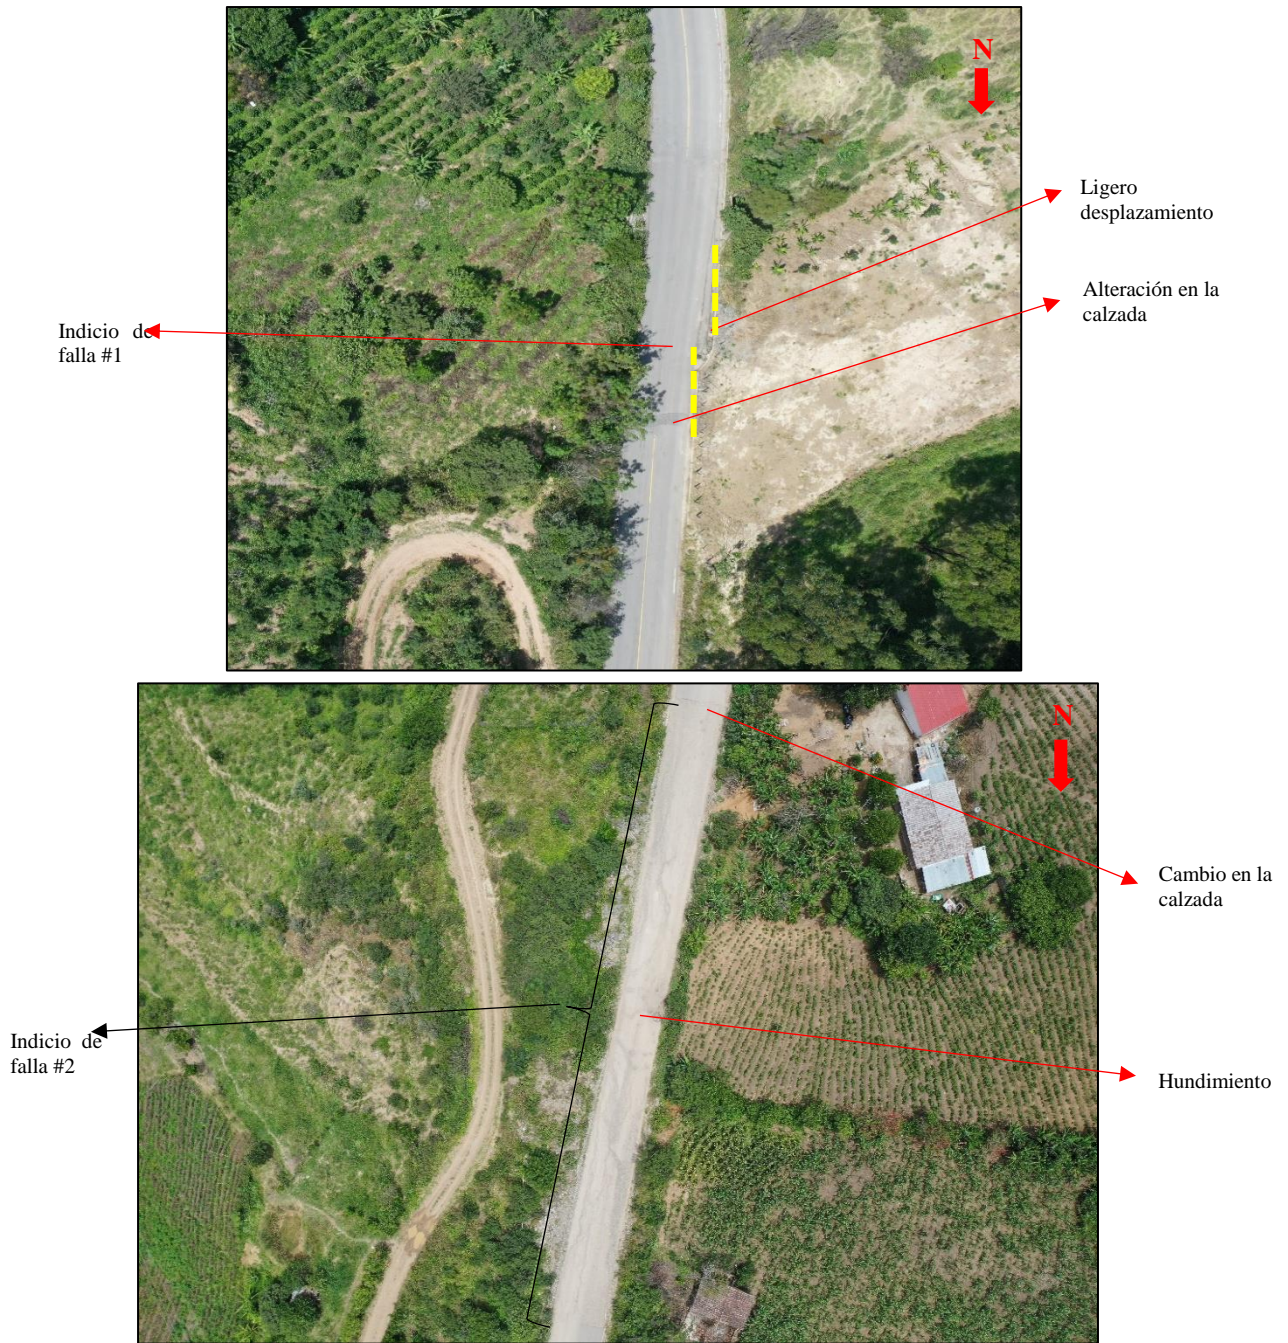
Fotografía 27: Fotointerpretación de fallas.

En la primera fotografía aérea se puede apreciar alteraciones en la calzada de la vía, producto de un desplazamiento de los materiales en la cual está acentuada, tal evidencia brinda un precedente de que en el lugar mencionado existe una complicación estructural, a causa de una falla normal, en este sector se logra apreciar un desplazamiento con respecto a la dirección natural del suelo, además de existir un cambio y una ligera

elevación en la calzada metros más adelante, indicando una alteración. En la siguiente orto-foto se observa claramente que en todo el trayecto de la vía no existe una calzada regular uniforme, sino que hay un hundimiento acompañado de un desplazamiento del terreno, lo que indica un claro problema estructural, posiblemente una falla normal con hundimiento. A pesar de realizar una revisión a priori de estas fotografías aéreas, todos estos datos fueron comprobados a posterior al visitar los sitios correspondientes y tomar las medidas estructurales pertinentes mediante el mapeo de estructuras (Echeveste, 2018), para luego agregarlas al mapa.
